ANEXO No. 1
ESTUDIO DE TRÁNSITO.

PROYECTO "CLAYTON STATION"

ESTUDIO DE TRÁNSITO

ENERO 2023 / PREPARADO POR **SMART STREET, INC / F.G. GUARDIA**

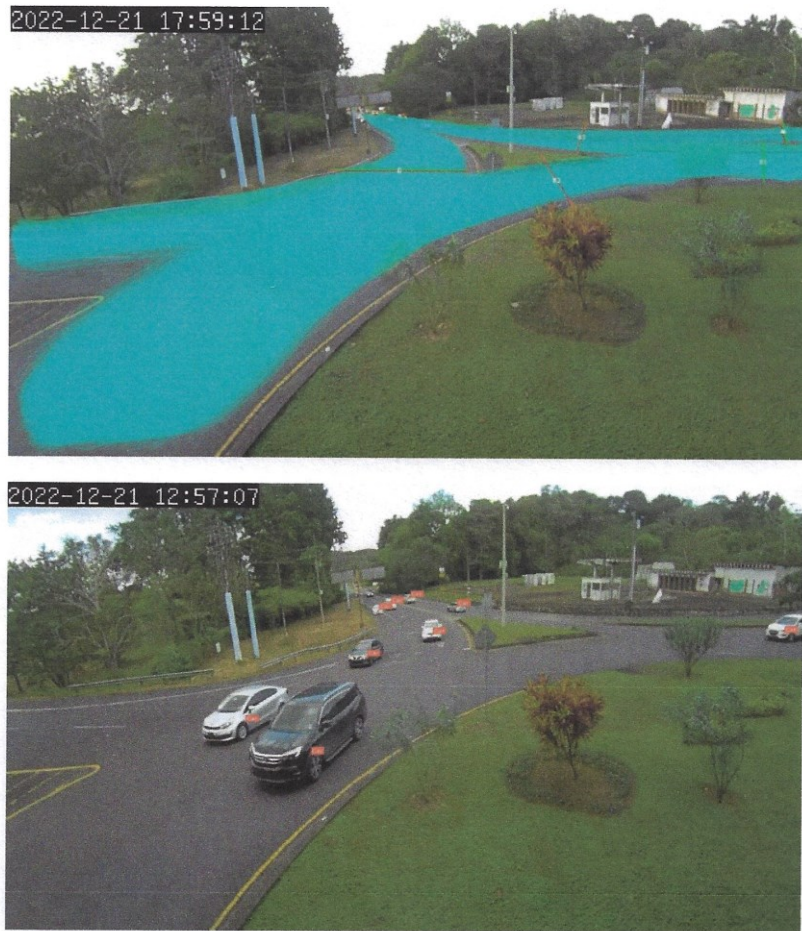
Ilustración 9 Proceso de instalación y procesamiento del sistema de conteo mediante el uso de visión artificial por medio de cámaras de video. Fuente: Consultor

2. Sistema encargado de procesar la información obtenida, denominado como “parte lógica” (programas / software) La combinación de estos, tiene por objetivo la adquisición y posterior procesamiento de la información, con el propósito de extraer, medir, clasificar y comparar ciertas características y/o propiedades que se tengan en común y en su conjunto la toma de decisiones; simulando la acción que tiene la visión humana y el cerebro.

Los conteos por movimientos se clasificaron en 7 grupos: peatones, motos, vehículos livianos, vehículos medianos, buses, camiones livianos y camiones pesados, se clasifican en función de la comparación visual con nuestros amplios conjuntos de datos que pueden seguir el esquema de la Federal Highway Administration (FHWA). Categorías detectadas mediante el sistema de conteo de visión artificial: Los aforos vehiculares se realizaron durante 24 horas continuas, el miércoles 21 de diciembre de 2022.

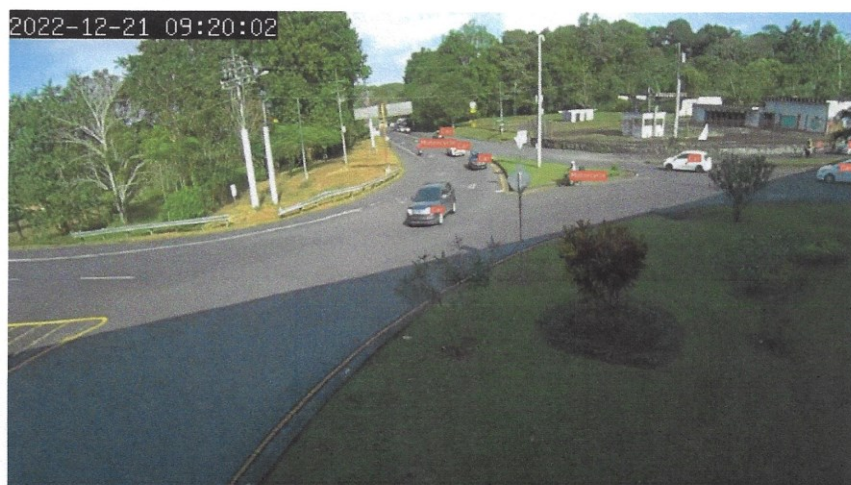
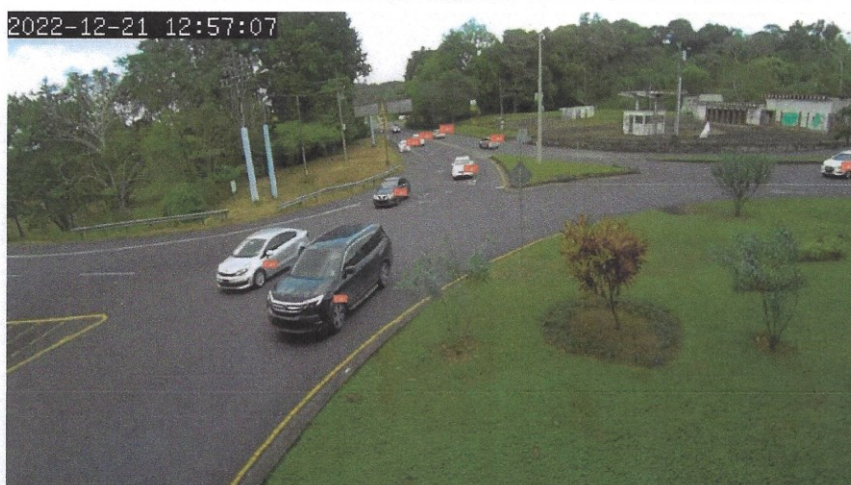
Ilustración 17 Aforos vehiculares en Rotonda Clayton. Fuente: Consultor

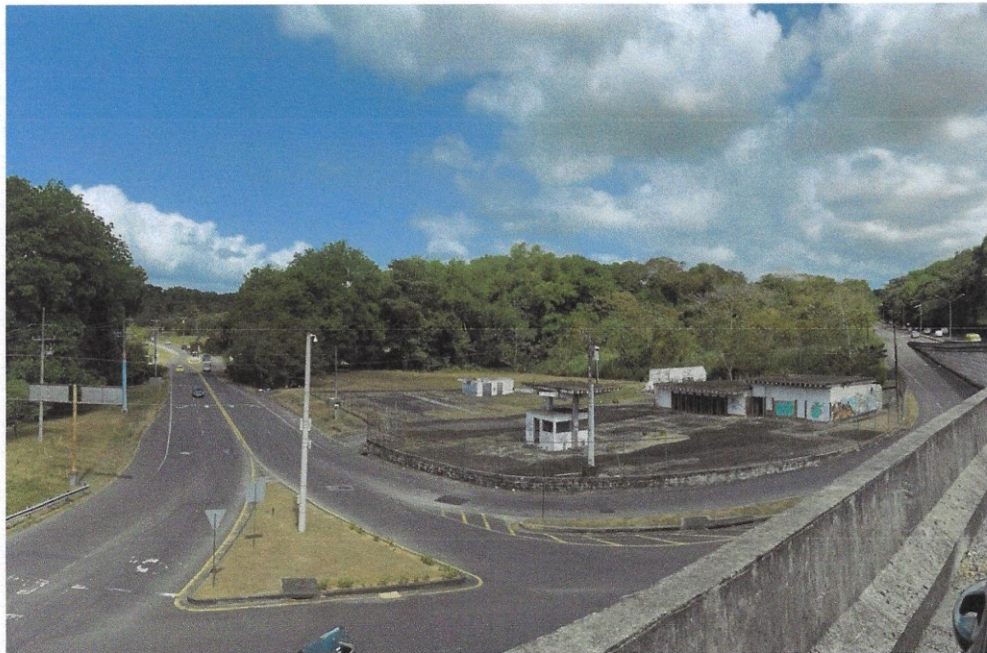
Ilustración 18 Vialidad adyacente al proyecto Clayton Station. Fuente: Consultor

La rampa de la Avenida La Amistad que conecta con el proyecto Clayton Station, cuenta con 2 carriles con un ancho aproximado de 3.00 metros cada carril, la carpeta de rodadura es de pavimento flexible en buen estado, señalización horizontal y vertical en estado regular.

La Avenida Clayton, cuenta con 1 carril por sentido con un ancho aproximado de 3.25 metros cada carril, frente al proyecto Clayton Station la geometría varía a 2 carriles por sentido, la carpeta de rodadura es de pavimento flexible en buen estado, señalización horizontal y vertical en estado regular.

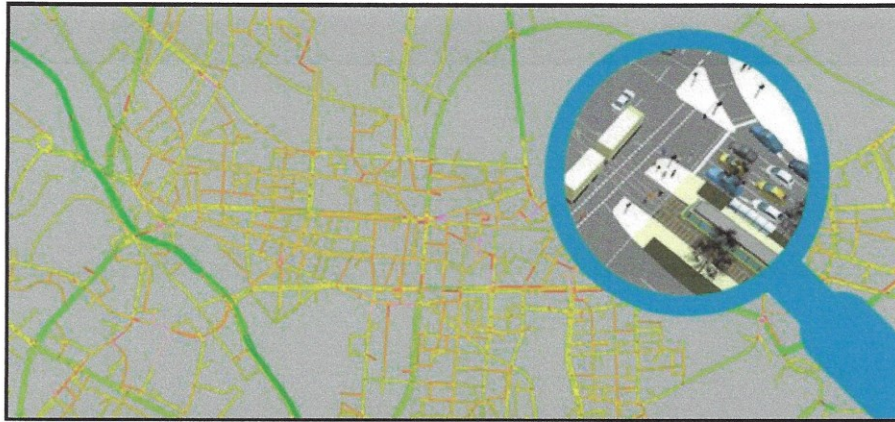
Ilustración 25 Modelo de análisis microscópico

La selección de carril no solo depende de características estáticas de la red, sino también de los vehículos circundantes. Con la selección de carril y aceleración o frenado, los vehículos pueden cooperar con los otros vehículos, por ejemplo, para permitir la incorporación a autopistas. Esto, por otra parte, influye en la capacidad de la zona de incorporación y depende, en gran medida, de la situación. Por ello, en PTV Vissim, se pueden ajustar características como la disposición de cooperación, de manera que el comportamiento en el área de estudio se pueda representar de forma realista.

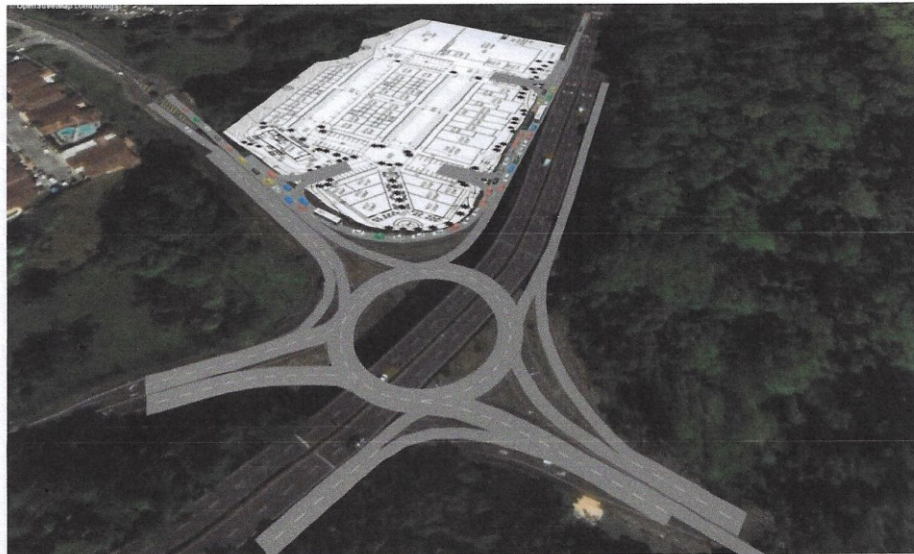
Ilustración 29 Situación proyectada – hora punta am

NODO DE ANALISIS	HORARIO	CODIFICACIÓN	QLEN	QLENMAX	VEHS(ALL)	LOS(ALL)	VEHDELAY(ALL)
Rotonda de Avenida de La Amistad - Avenida Demetrio Basilo Lakas	7:00 AM - 8:00 AM	1-4@55.6-1@14.2	124.77	224.29	267	LOS_F	402.32
	7:00 AM - 8:00 AM	1-4@55.6-15@16.2	157.39	224.29	71	LOS_F	235.29
	7:00 AM - 8:00 AM	1-6@51.8-7@32.8	0.04	25.93	333	LOS_A	0.46
	7:00 AM - 8:00 AM	1-6@51.8-15@16.2	0.07	25.93	268	LOS_A	26.49
	7:00 AM - 8:00 AM	1-12@24.0-1@14.2	0	0	173	LOS_F	56.19
	7:00 AM - 8:00 AM	1-12@24.0-7@32.8	0.12	34.4	0	LOS_A	
	7:00 AM - 8:00 AM	1-14@10.2-7@32.8	0.12	34.4	0	LOS_A	
	PROMEDIO		31.22	224.29	1138	LOS_F	139.51

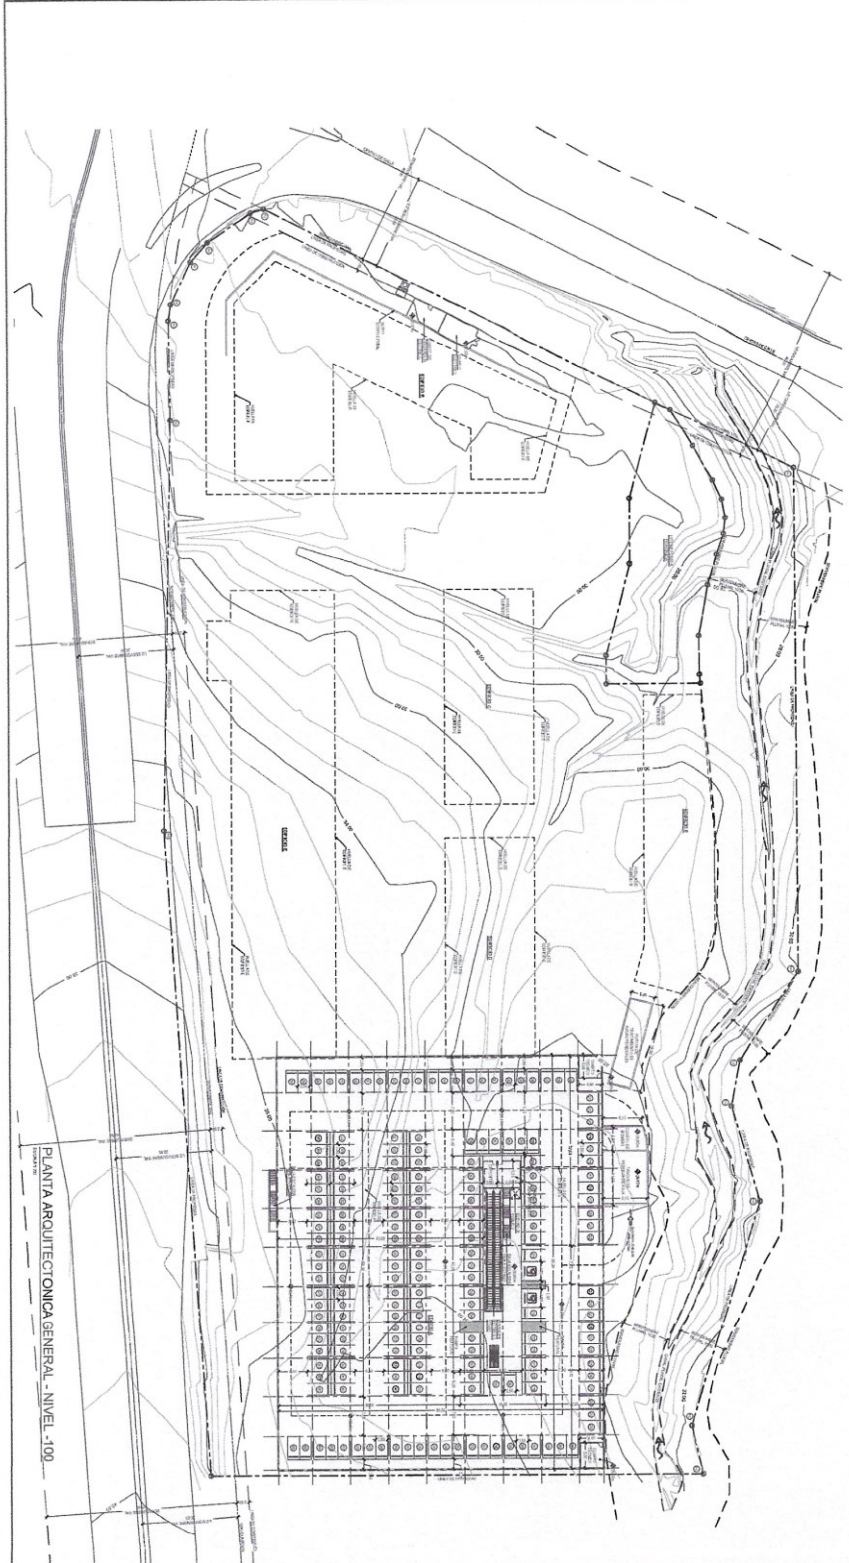
PLANTA ARQUITECTONICA GENERAL - NIVEL -100

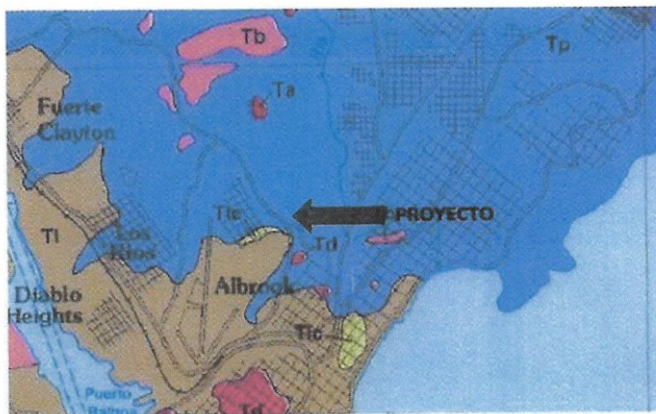
MAPA GEOLÓGICO DEL ÁREA DE ESTUDIO

4.- RESULTADOS: El Área estudiada está compuesta por la Formación Tp, Formación Panamá, Oligoceno inferior a superior. Principalmente aglomerado generalmente andesítico en tobos de grano-fino. Incluye conglomerado depositado por corrientes.

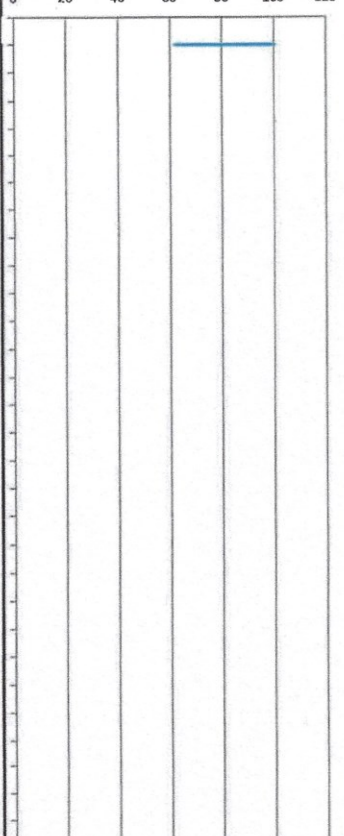
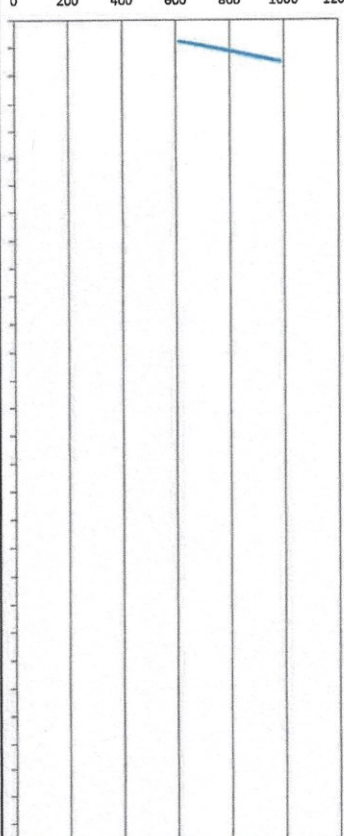
**PRUEBA DE PENETRACIÓN DINÁMICA
DPSH**

TRABAJO No.: <u>2-1225</u> HOYO No.: <u>15</u> HOJA No.: <u>2</u> DE <u>2</u> PENETRÓMETRO: <u>DPSH</u>			
PROYECTO: <u>CLAYTON STATION</u>			
LOCALIZACION: <u>CLAYTON, CIUDAD DE PANAMÁ</u>			
CLIENTE: <u>SCALY INVESTMENT INC</u>		FECHA: <u>FEBRERO 27, 2023</u>	
COORDENADAS: <u>659018</u> E		<u>994451</u> N	
PROF. *	ELEV. cm	PENETRACION cm	
			Número de golpes n_{20}
3.07			0 20 40 60 80 100 120
3.27	20	62

3.38	11	100	
FIN DEL SONDEO			Resistencia dinámica en punta kg/cm²
			0 200 400 600 800 1000 1200

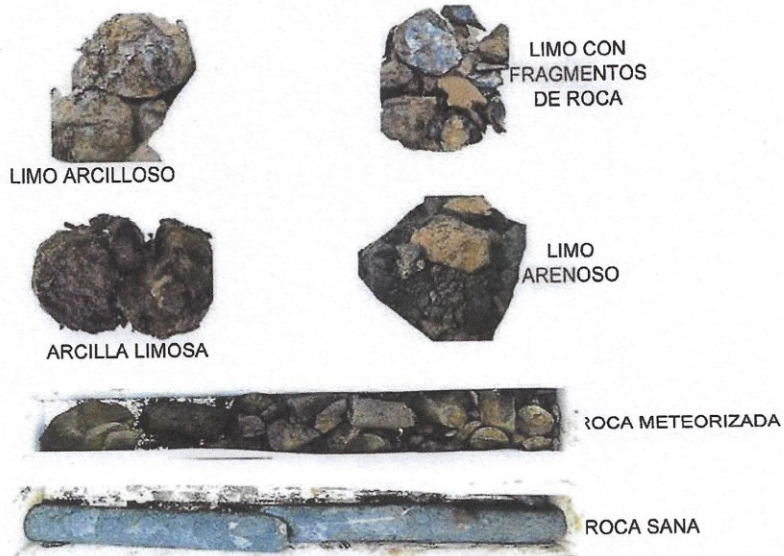
ESTRATIGRAFIA TÍPICA DEL SITIO

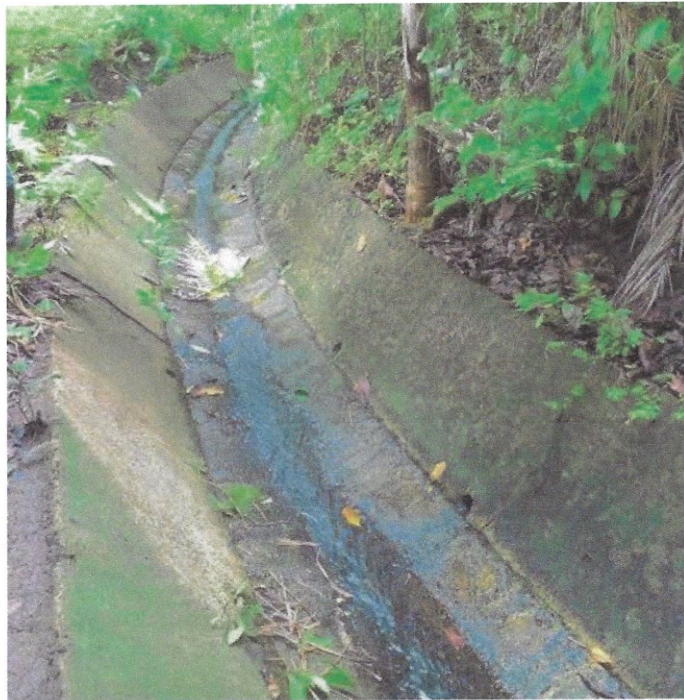
Foto 1: Vista de la quebrada Barrios canalizada adyacente al polígono

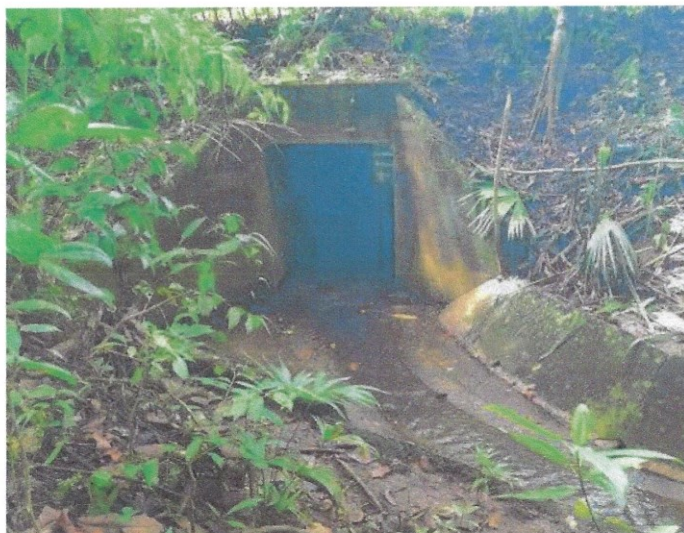
Foto 2: Vista de la alcantarilla de cajón de 1.50m x 1.80m en la Ave. Clayton

Foto 1: Vista de la quebrada Barrios canalizada adyacente al polígono	24
Foto 2: Vista de la alcantarilla de cajón de 1.50m x 1.80m en la Ave. Clayton	24
