INFORME TÉCNICO DICOMAR N° 048-2024

Evaluación de la Segunda Información Aclaratoria del Estudio de Impacto Ambiental
Categoría II “NIVELACIÓN DE TERRENO Y CONSTRUCCIÓN DE INFRAESTRUCTURA PARA
PROYECTO FUTURO”

Referencia de Memorando:	DEEIA-0317-3005-2024 recibida en DICOMAR el 30 de mayo de 2024.
Ubicación del Proyecto:	Corregimiento de San Carlos, distrito San Carlos, provincia de Panamá Oeste.
Promotor:	DESARROLLO TURISTICO SAN CARLOS, S.A.
Persona de contacto:	Ada Díaz, adiaz@udggroup.com , 6780-2492.
N° de expediente:	DEIA-II-F-059-2023
Técnico asignado:	Licda. Samira Kiwan, Departamento de Ordenamiento de Espacios de Costas y Mares.
Fecha de Elaboración del Informe:	6 de mayo de 2024.

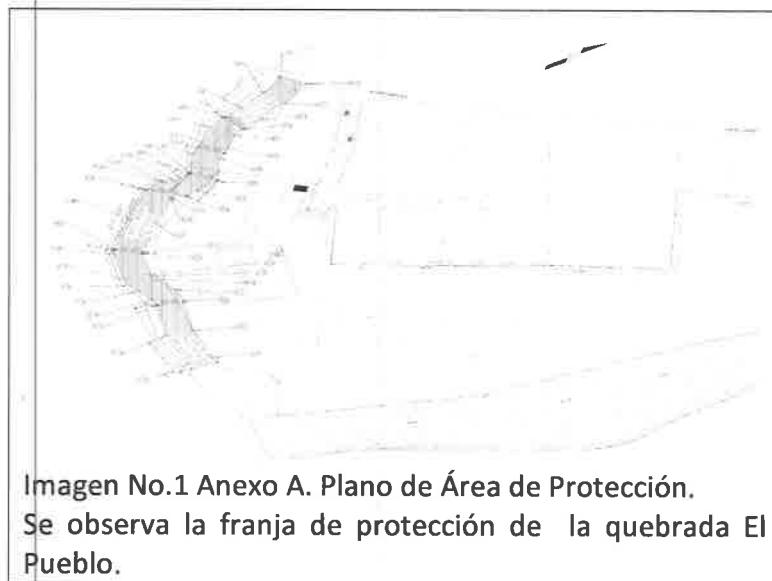
Imagen No.1 Anexo A. Plano de Área de Protección.
Se observa la franja de protección de la quebrada El Pueblo.

Este plano presenta una franja de protección de la quebrada El Pueblo, y no reconoce la existencia del manglar ubicado en el humedal que se encuentra dentro de finca colindante con la ribera de playa.

- a) Se presenta en los Anexos el Plano con el área de protección del Mangle que colinda con el proyecto. Esta área cuenta con una superficie de protección de 2,168.475 m².
