# Informe de Monitoreo de Calidad de Aire

**Proyecto:** Rehabilitación de Calles En El Distrito De Los Santos, Provincia De Los Santos (Camino El Ejido- Santa Ana, Ramal El Ejido Santa Ana, Camino al Lado de Auto Centro Diagnóstico y Calle Barriada Santa Barbara – Intersección con Vía La Espigadilla).

**Ubicación:** Corregimiento de El Ejido, Distrito de Los Santos, Provincia de Los Santos.

**Promotor:** Ministerio de Obras Públicas (MOP).

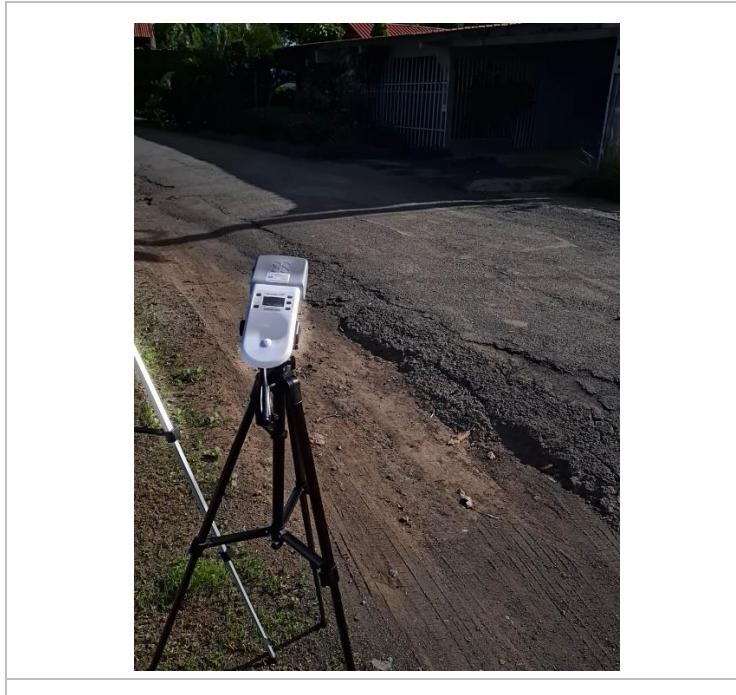
**Fotografía 1:** Frente a entrada residencial.

<b>Temperatura Ambiental</b>	27 °C	Coordenadas UTM (WGS84) 17P 567965.38 m E – 875446.66m N	<b>Punto 1</b> <i>Frente a entrada residencial.</i>
		Coordenadas UTM (WGS84) 17P 568109.7 mE – 875078.25 m N	<b>Punto 2</b> <i>Frente a Taller de ebanistería.</i>
<b>Fecha</b>		31/05/2024	
<b>Humedad Relativa</b>	90 %	Línea Base Proyecto “Rehabilitación de Calles En El Distrito De Los Santos, Provincia De Los Santos (Camino El Ejido- Santa Ana, Ramal El Ejido Santa Ana, Camino al Lado de Auto Centro Diagnóstico y Calle Barriada Santa Barbara – Intersección con Vía La Espigadilla)”.	
<b>Punto 1</b>			
<b>Horario de Monitoreo (1 Hora)</b>		<b>Concentración muestreados promediados a 1 hora</b>	
<b>Hora de Inicio</b>		<b>PM10 (ug/m<sup>3</sup>)</b>

Horario	Fecha	N°	Puntos de muestreo		PM10 60 min
			Descripción		
DIURNO	31/05/2024	1.	Frente a entrada residencial.	3.0	
		2.	Frente a Taller de ebanistería.	3.9

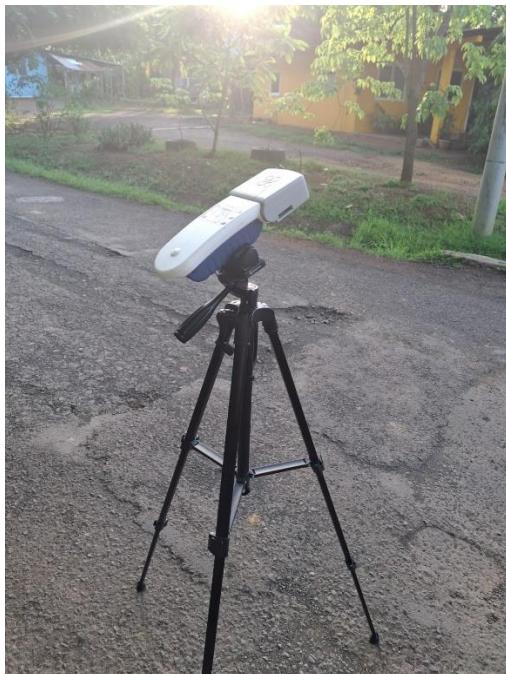
**Fotografía 2:** Frente a Taller de ebanistería.

5:10 p.m. – 5:16 p.m.		3	
5:16 p.m. – 5:22 p.m.		6	
5:22 p.m. – 5:28 p.m.		3	
<b>Promedio</b>		<b>3.0</b>	
<b>Punto 2</b>			
<b>Horario de Monitoreo (1 Hora)</b>		<b>Concentración muestreados promediados a 1 hora</b>	
<b>Hora de Inicio</b>		<b>PM10 (ug/m<sup>3</sup>)</b>
