**RESPUESTAS A LA PRIMERA INFORMACIÓN
ACLARATORIA Nota DEIA-DEEIA-AC-0090-3007-2024**

ESTUDIO DE IMPACTO AMBIENTAL CATEGORÍA II

**“ESTUDIO, DISEÑO, CONSTRUCCIÓN, OPERACIÓN Y
MANTENIMIENTO DE UN NUEVO SISTEMA DE AGUA POTABLE
(DESALINIZADORA) PARA LA ISLA TABOGA, Y
REHABILITACIÓN Y MANTENIMIENTO DEL SISTEMA
EXISTENTE”**

Isla Taboga, corregimiento de Taboga (Cabecera), distrito de Taboga,
provincia de Panamá

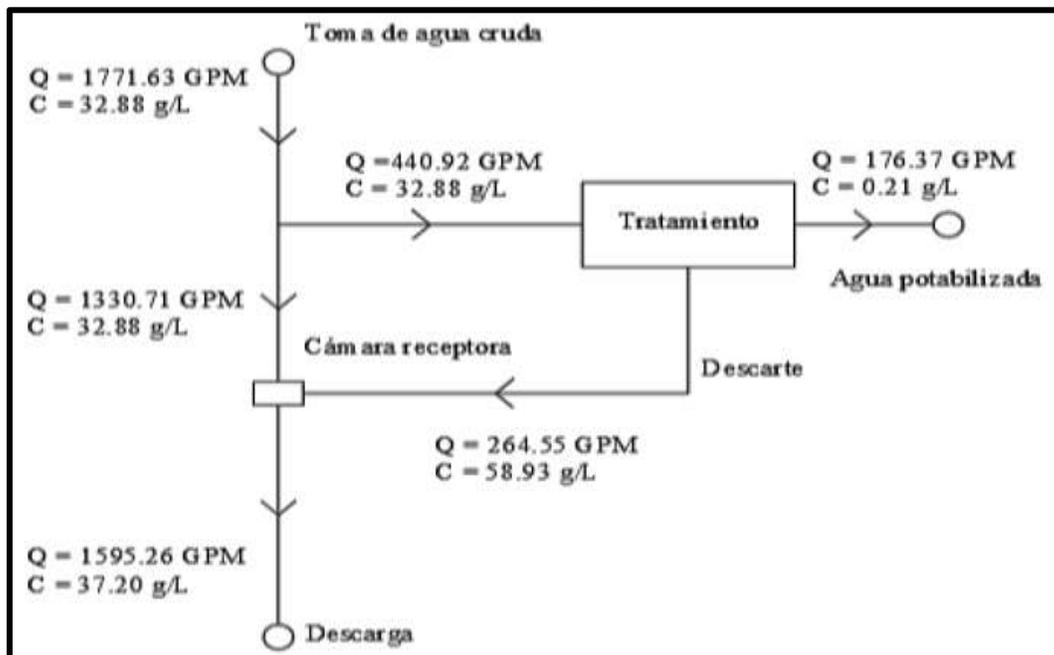
Figura No. Flujograma del proceso de dilución

Para reducir el impacto de la salinidad elevada del descarte (salmuera) como resultado del proceso de potabilización, se diluye la concentración de salinidad de salida del descarte (58.93 g/L) con la inyección de 1330.71 galones por minuto (GPM) de agua cruda con una concentración de salinidad de 32.88 g/L, proveniente del mismo punto de toma de agua cruda, para finalmente ser vertido en el punto de descarga con una concentración de salinidad final esperada de 37.20 g/L. Se utilizará una cámara receptora donde se reciben las aguas del descarte de salmuera concentrada combinada con el agua proveniente de la toma de agua cruda para diluir la concentración de salinidad en la descarga. A continuación, se presenta un flujograma del proceso de dilución.

Se presenta el cálculo matemático de la estimación del caudal mezclado para garantizar la concentración de salinidad final en el punto de descarga.

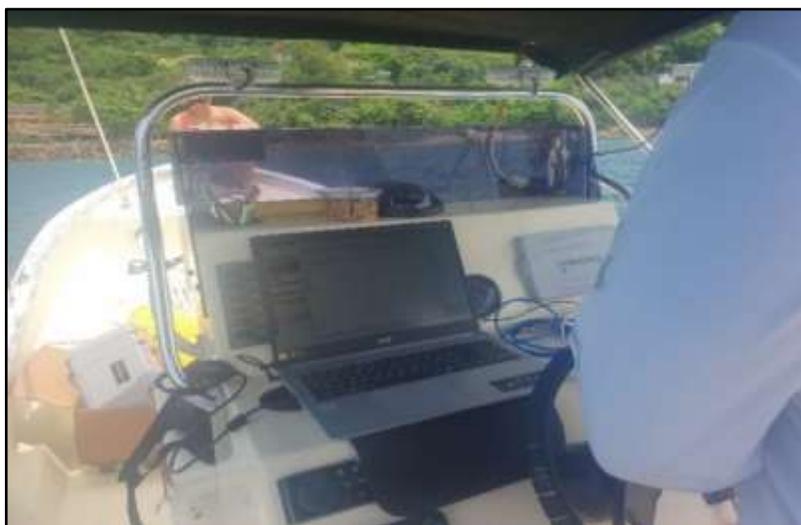
El sistema típico incluye una lancha hidrográfica con los equipos principales: sensor de frecuencia baja y GPS para el posicionamiento. El transductor se ubica a un costado de la borda de la lancha introducido al menos unos 50cm debajo de la superficie del agua.

Los estudios de perfilado del subsuelo utilizan sistemas de reflexión sísmica para "mapear" la estratigrafía de los sedimentos en el subsuelo. Nuestro equipo utiliza un tipo de perfilador del subsuelo de última generación de frecuencia baja de 10KHz, para proporcionar alta resolución y una profundidad de penetración adecuada en las capas del subsuelo. Para nuestro caso en estudio, se calibró para una profundidad de 40m por debajo de la superficie del agua.

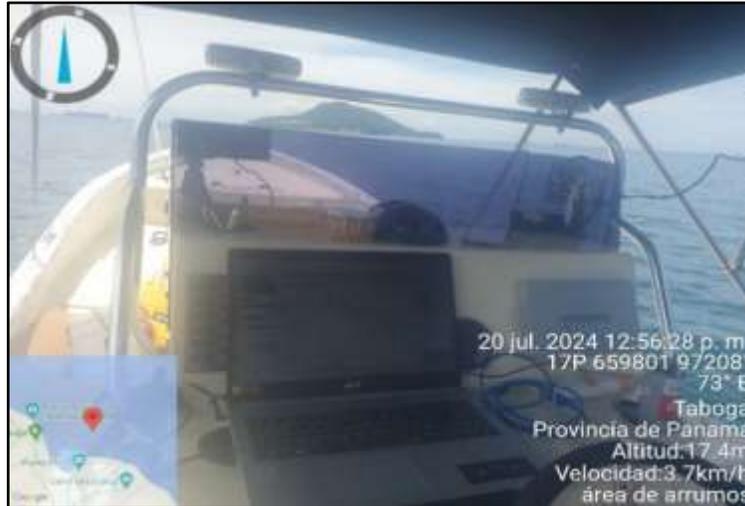
El sistema envía una señal acústica (onda de sonido) y registra el tiempo que tarda y la fuerza de la energía de la onda de sonido reflejada en sucesivas interfaces o capas en el subsuelo, lo que permite la construcción de un perfil transversal del subsuelo. El sistema detecta e interpreta la diferencia de estratos por medio de su densidad.

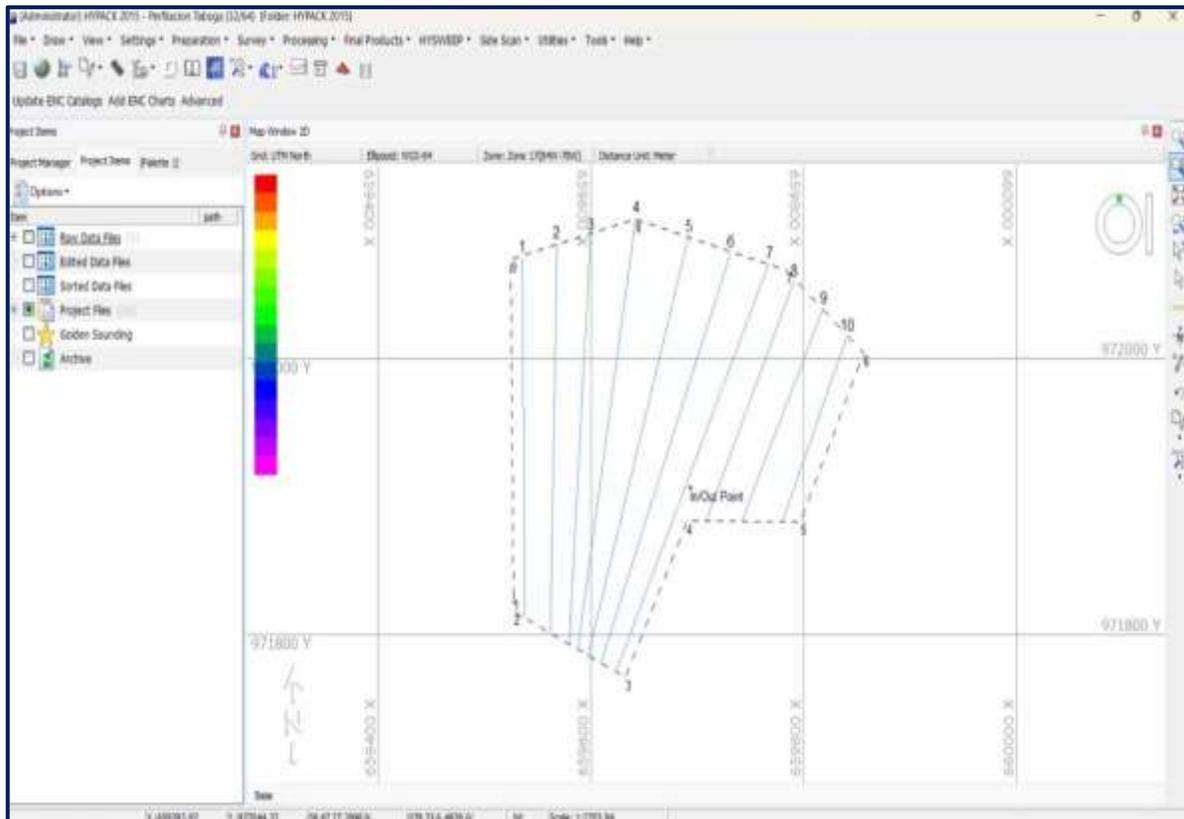
Fig. 5 Gráficas de líneas de levantamiento (10)

Tomando en cuenta el polígono como área de influencia para el área de succión o toma de agua, preparamos el área con la referencia base, líneas de levantamiento y a continuación se presenta la imagen del software con la distribución de las líneas: 10 líneas de levantamiento separadas de 15 m dirección Norte – Sur.

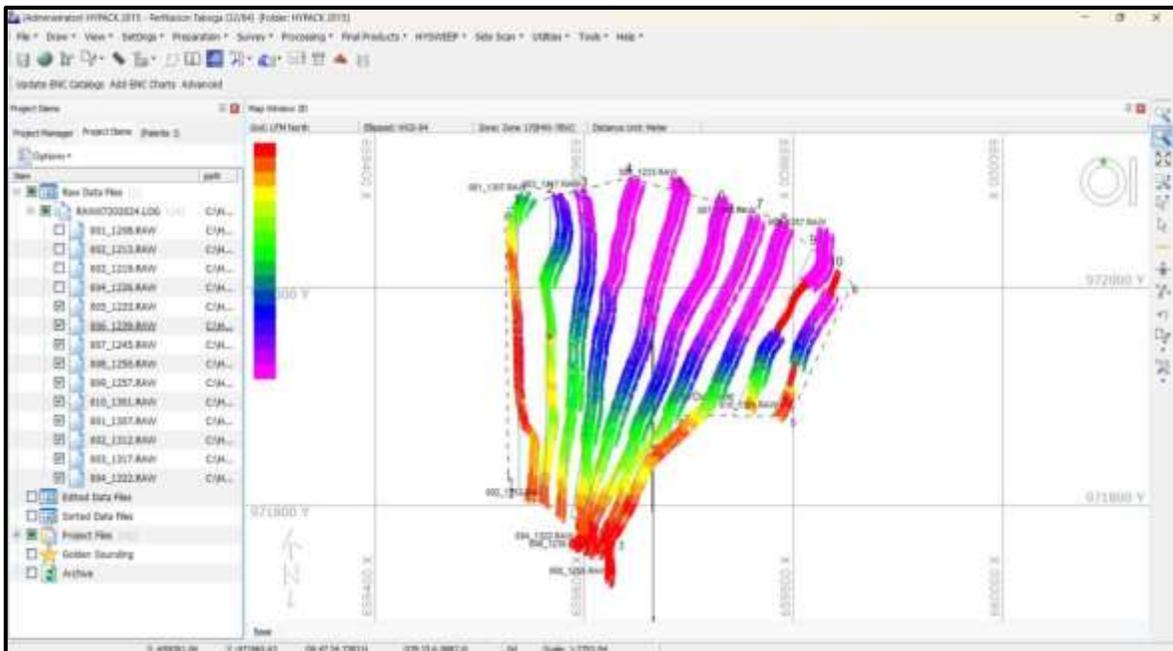
Fig. 6 Gráficas de líneas de levantamiento (10) Proceso de interpretación de líneas. Reporte final de trabajo: Perfilación en sitio de futura toma de agua e inmisario - Isla Taboga

En el proceso de colección de datos, se da seguimiento a las líneas de levantamiento iniciando con la línea 1 y trabajamos hasta llegar a la línea 10.

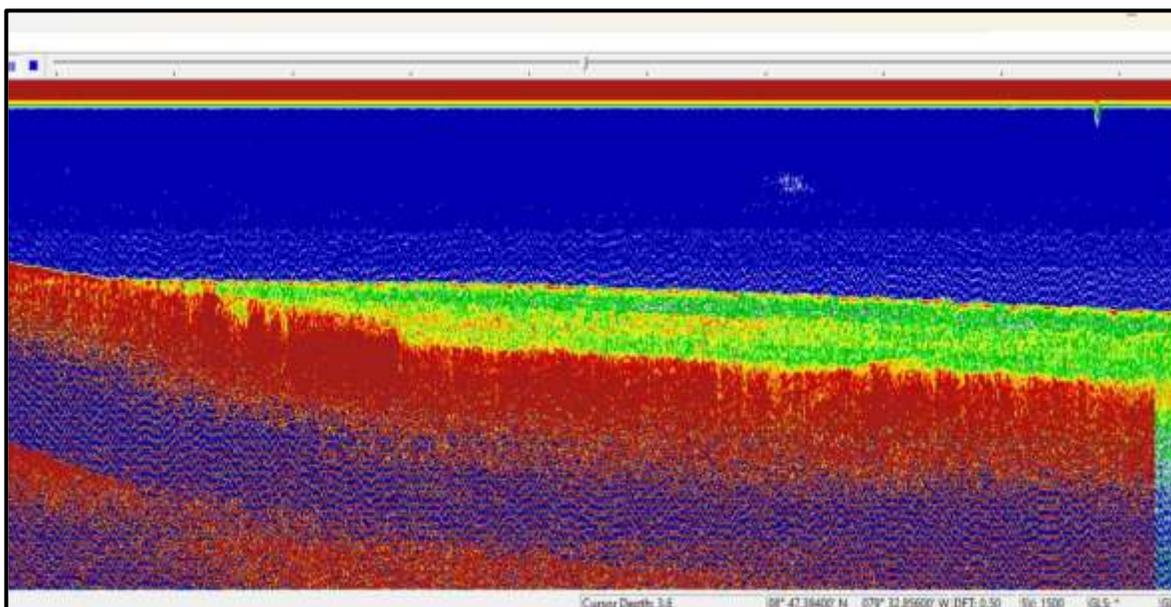
Figuras 1,2,3,4,5,6,7,8,9,10,11,12,13,14,15,16,17, 18,19,20,21,22,23,24,25,26,27,28

Como un ejemplo, mostramos imagen del software de procesamiento Stratabox con un perfil crudo de una línea y donde se puede obtener las informaciones de las profundidades de las diferentes capas encontradas.

Estrato de la línea 6 después de procesada, con sus respectivas etiquetas y donde claramente podemos obtener los siguientes comentarios de esta imagen:

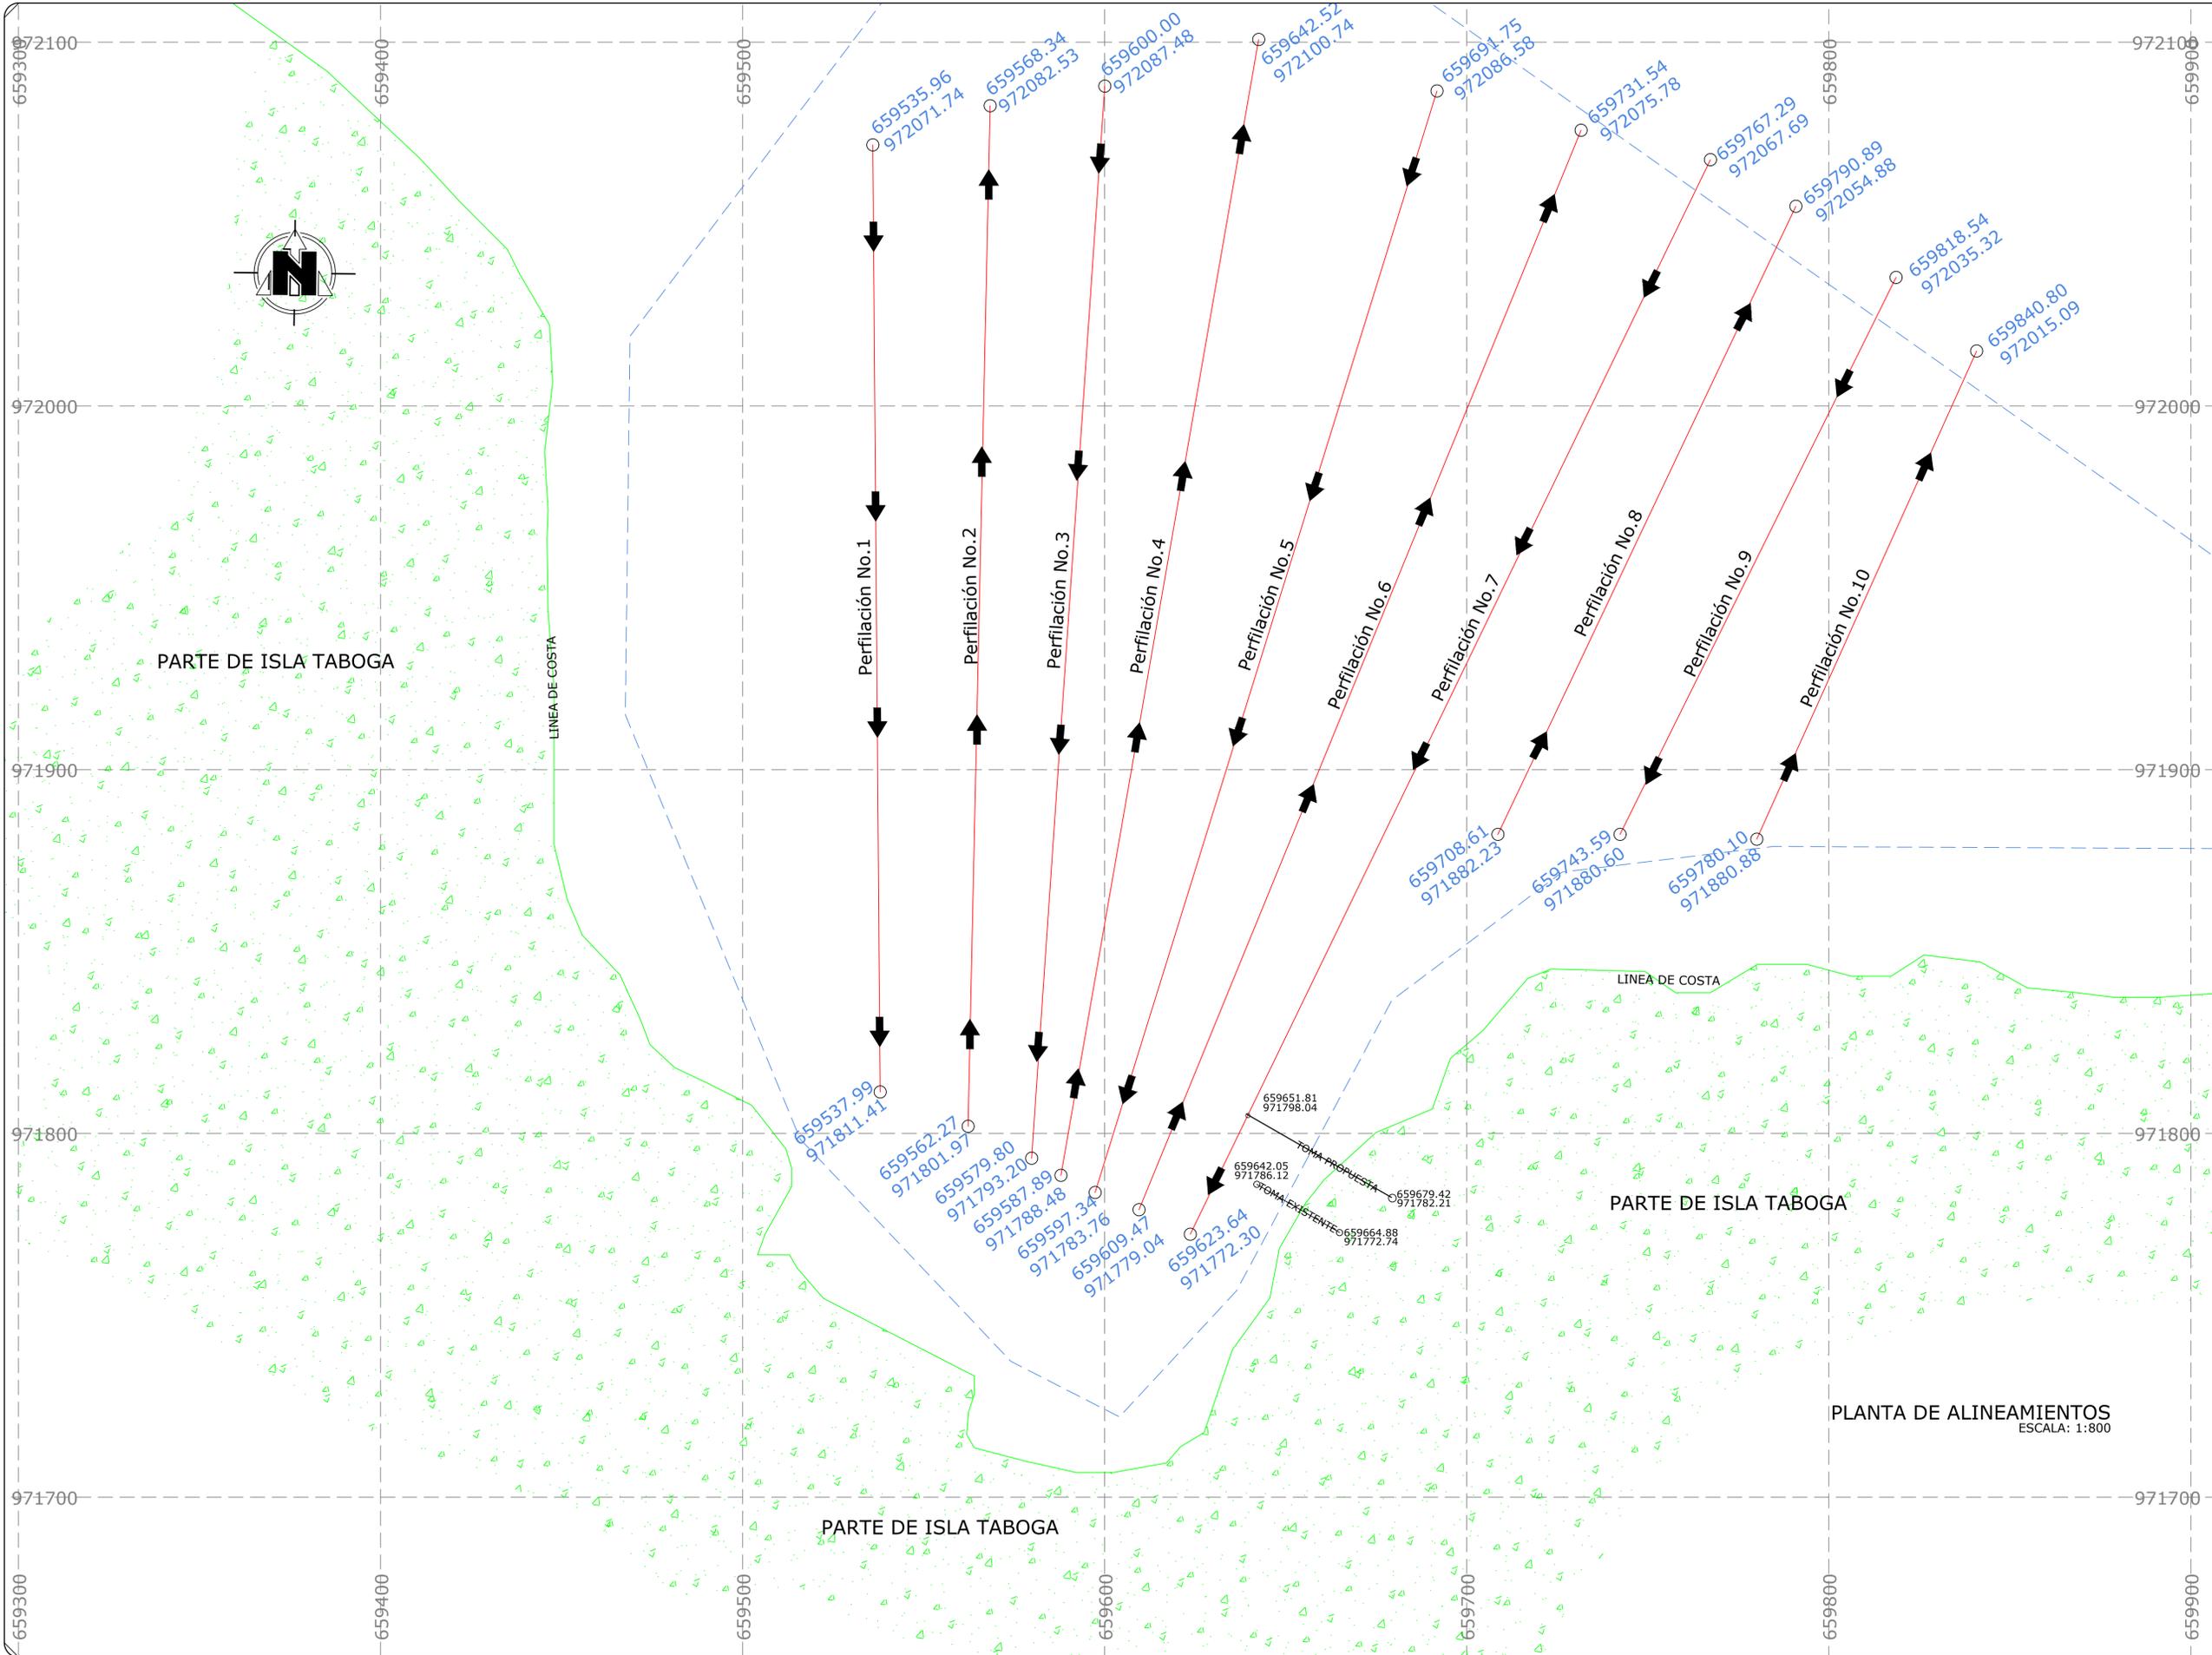
Plano de perfilado de fondo

- NOTAS TÉCNICAS:
1. EL TRABAJO SE REALIZÓ BAJO EL SISTEMA MÉTRICO INTERNACIONAL (DISTANCIAS EN METROS).
 2. PARA EL POSICIONAMIENTO SE UTILIZÓ UN GPS SOUTH GALAXY G3 EN CONFIGURACIÓN AUTÓNOMA.
 3. EQUIPO SYWEST STRATABOX CON TRANSDUCTOR DE BAJA FRECUENCIA DE 10KHz.
 4. PARA LA COLECCIÓN DE DATOS DE PROFUNDIDAD SE UTILIZÓ EL SOFTWARE HIDROGRÁFICO HYPACK 2014.
 5. EL DATUM DE REFERENCIA ES EL WGS84, ZONA 17 NORTE.
 6. EL DATUM VERTICAL DE REFERENCIA ES EL MLWS MEAN LOW WATER SPRING - PROM. MAREAS Bajas EN SIGGIAS.
 7. EL TIPO DE NORTE ES DE CUADRÍCULA.
 8. LOS DATOS SON EXACTOS SOLO EN LOS PUNTOS DEL SONDEO BATIMÉTRICO
 9. LA CUADRÍCULA TIENE UNA SEPARACIÓN DE 100m EN AMBAS DIRECCIONES.
 10. FECHA DEL LEVANTAMIENTO: 3 DE FEBRERO 2024.

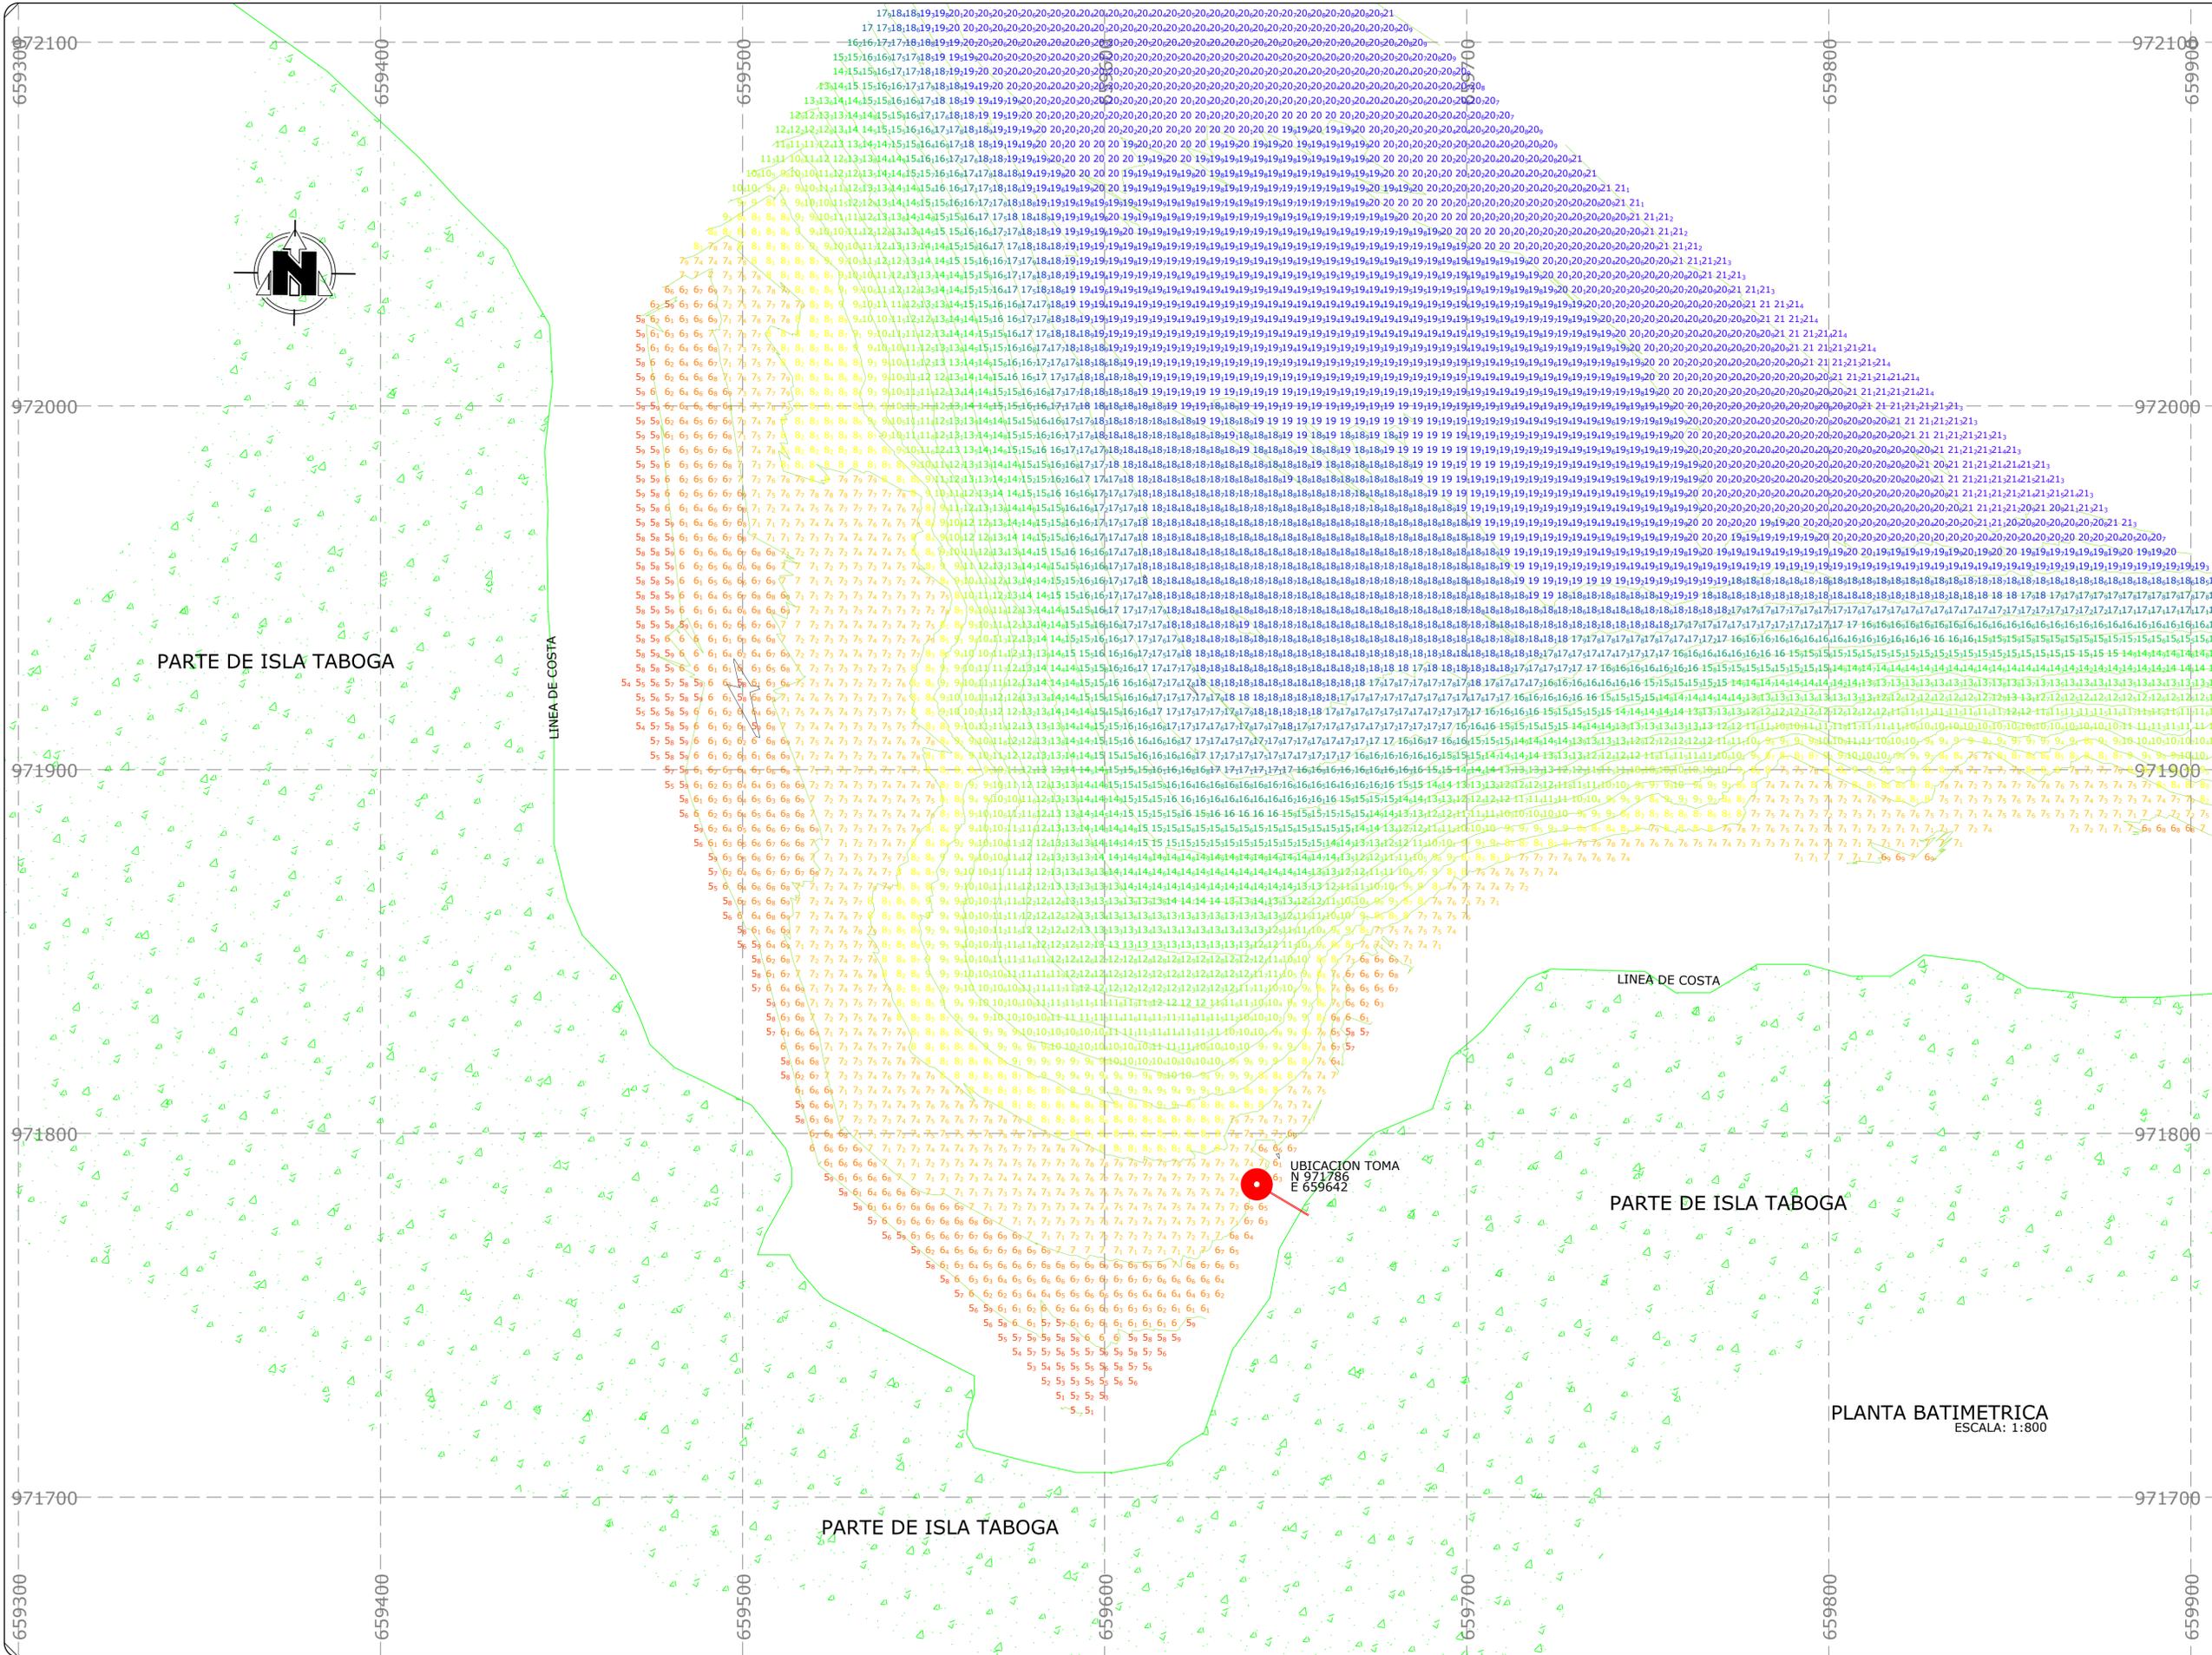
Plano de Batimetría en toma de agua

- NOTAS TÉCNICAS:
1. EL TRABAJO SE REALIZÓ BAJO EL SISTEMA MÉTRICO INTERNACIONAL (DISTANCIAS EN METROS).
 2. PARA EL POSICIONAMIENTO SE UTILIZÓ UN GPS SOUTH GALAXY G3 EN CONFIGURACIÓN AUTÓNOMA.
 3. EQUIPO ECOSONDA MONOHAZ SOUTH SDE-28 TRANSDUCTOR DE ALTA FRECUENCIA DE 210KHZ.
 4. PARA LA COLECCIÓN DE DATOS DE PROFUNDIDAD SE UTILIZÓ EL SOFTWARE HIDROGRÁFICO HYPACK 2014.
 5. EL DATUM DE REFERENCIA ES EL WGS84, ZONA 17 NORTE.
 6. EL DATUM VERTICAL DE REFERENCIA ES EL MLWS MEAN LOW WATER SPRING - PROM. MAREAS BAJAS EN SIGCIAS.
 7. EL TIPO DE NORTE ES DE CUADRICULA.
 8. LOS DATOS SON EXACTOS SOLO EN LOS PUNTOS DEL SONDEO BATIMÉTRICO.
 9. LA CUADRÍCULA TIENE UNA SEPARACIÓN DE 100m EN AMBAS DIRECCIONES.
 10. FECHA DEL LEVANTAMIENTO: 3 DE FEBRERO 2024.

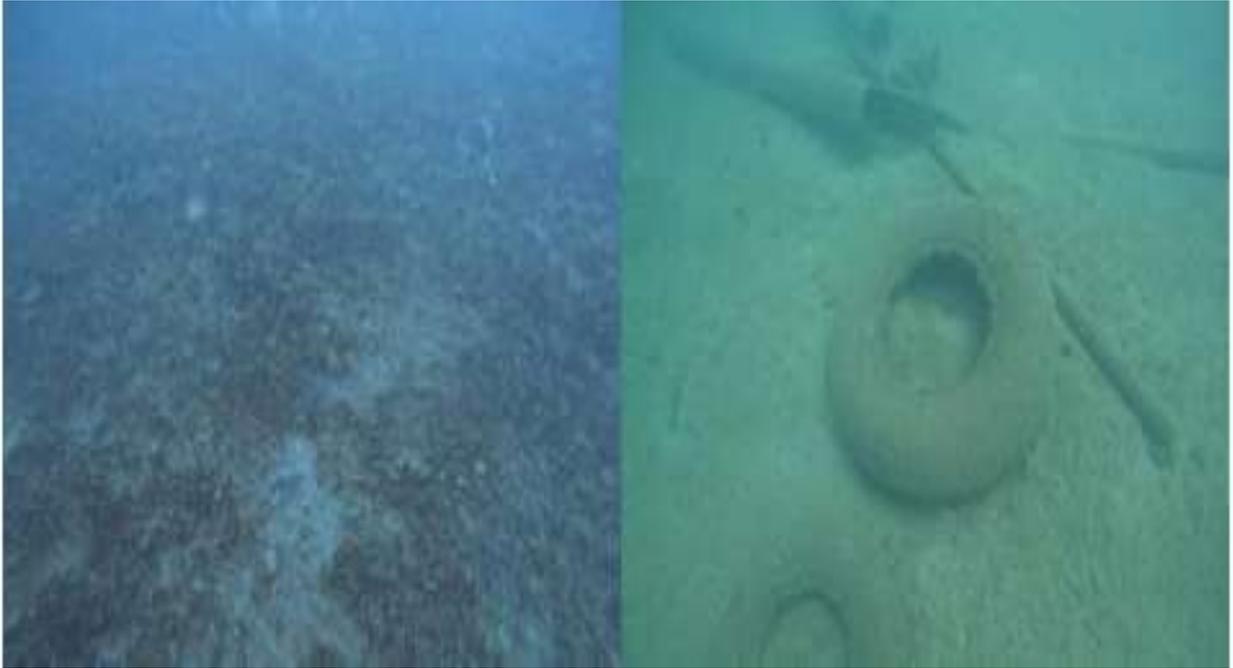
Vista parcial del fondo arenoso fangoso en la zona de toma de agua cruda, se evidencian neumáticos y desechos

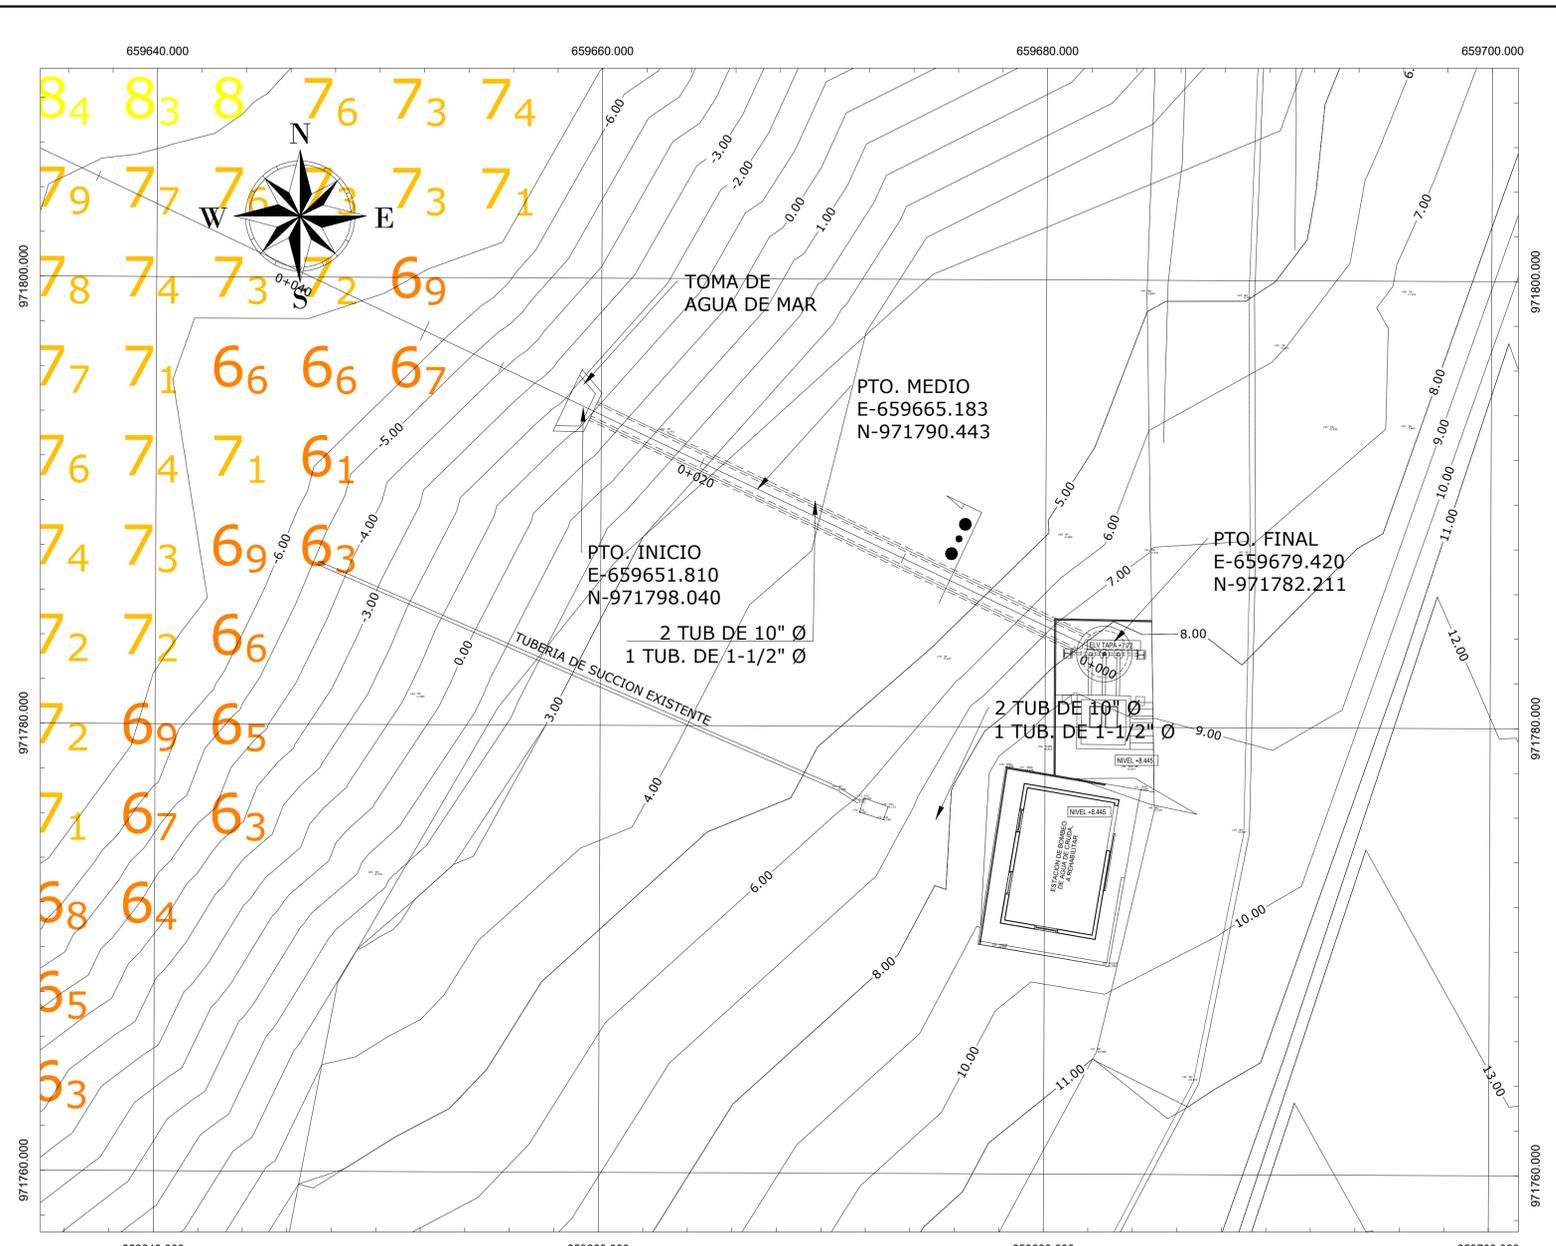
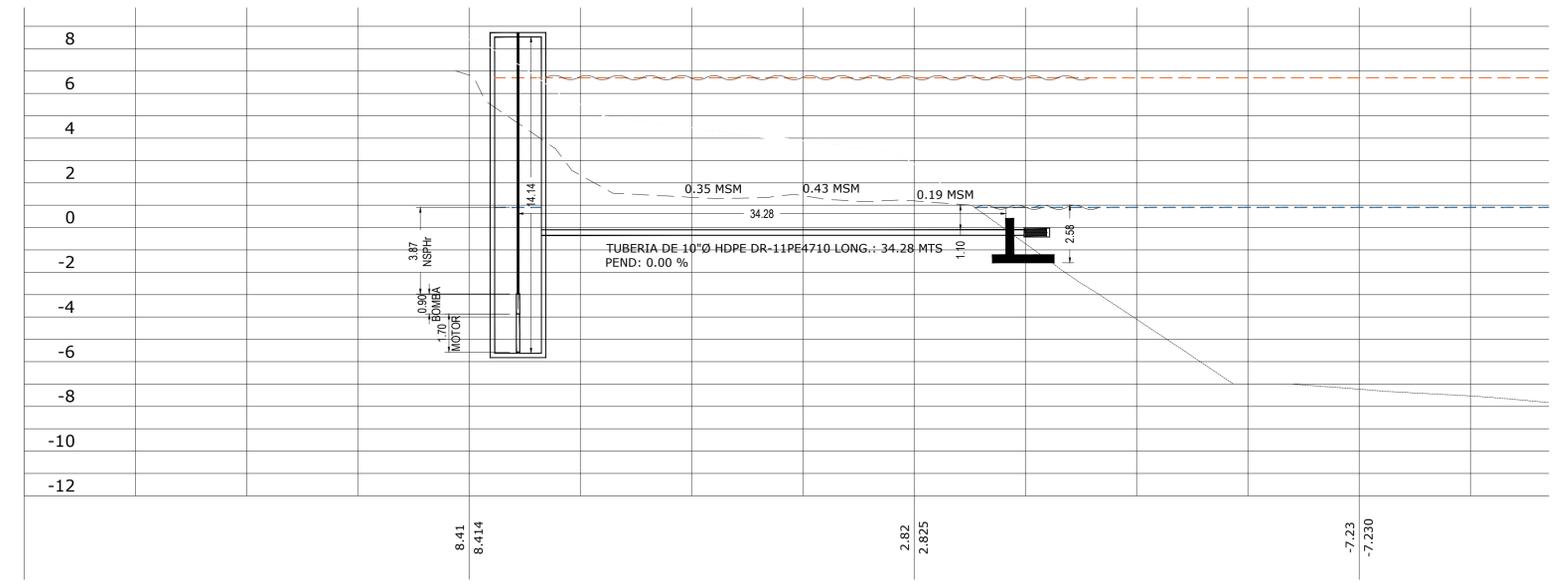
DESCRIPCION DE LOS TRABAJOS TAC
TAC ESCALA 1:500

La EBAC contará con tres (3) bombas, motores de tipo turbina vertical, tubería de impulsión con sistema de anclaje y protección, sistema eléctrico, incluido el tablero de control para los equipos de bombeo, medidor de caudal electromagnético, sistemas especiales, sistemas contra incendios, componentes eléctricos y mecánicos, cerca perimetral, portón de acceso. Adicional, se incluirán trabajos de estabilización del sitio (conformación de taludes y muros), vialidad interna, drenajes, paisajismo e iluminación.

ANEXO 2. Plano con detalle de los trabajos a realizar en la toma de
agua cruda

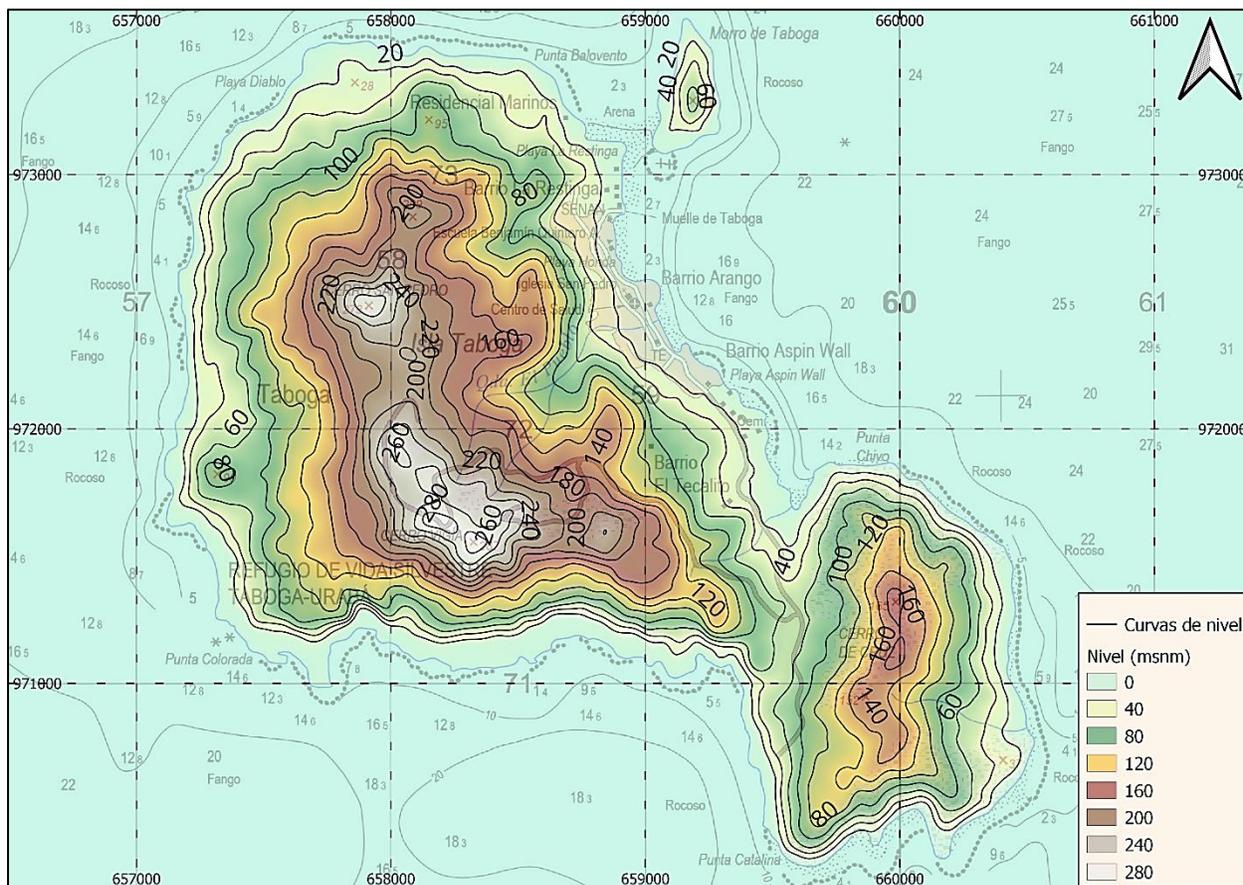
Ilustración 3: Topografía local del sitio de análisis. DEM del Instituto Geográfico Nacional Tommy Guardia y curvas de nivel generadas a cada 20 m.

La data del modelo digital del terreno (DEM, por sus siglas en inglés) completa para la isla de Taboga fue obtenida de los mapas de terrenos digitales del Instituto Geográfico Nacional Tommy Guardia con la capa 4242_II_NE y una resolución de 5 m x 5 m. Con esta capa se manejó la topografía digital de la isla desde el punto más alto el Cerro Vigía hasta los más bajos en la zona costera (Ilustración 3).

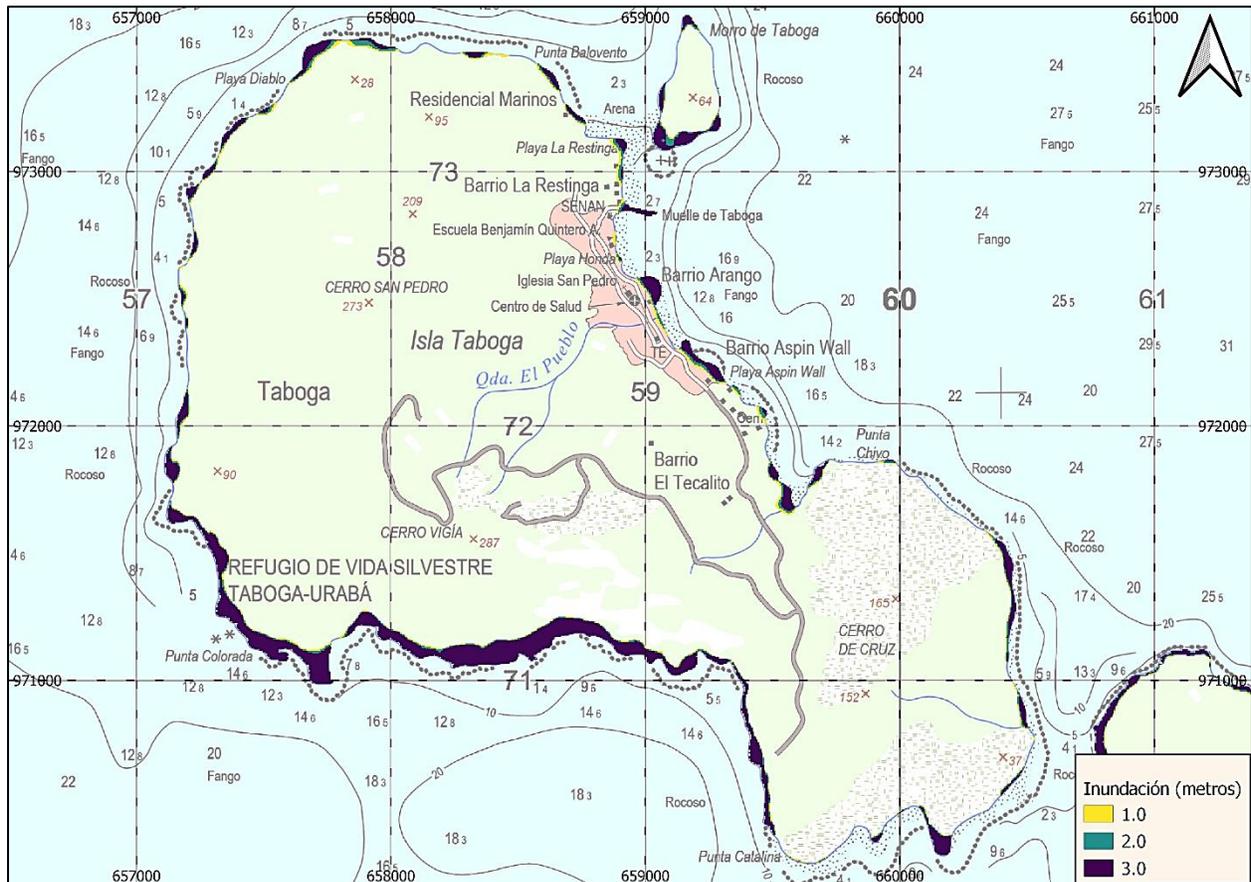
Ilustración 4: Mapa de inundación con caso de cambio climático. Mapa del Sistema Nacional de Información Ambiental con resolución de 5 m.

Adicionalmente, se utilizó el dato abierto del Sistema Nacional de Información Ambiental (SINIA) del Ministerio de Ambiente, ubicado en la sección de cambio climático, donde se presenta un mapa en formato .TIF titulado “Posibilidad de Inundación Costera Permanente, año horizonte 2050, en la República de Panamá, resolución espacial horizontal de 5 m (Escenario SSP5-8.5, Confianza Baja, Percentil 50%)” en el cual se presentan diversos niveles de inundación, variando entre 0 a 2.5 m, para el caso escenario con cambio climático en todo el país de Panamá (Ilustración 4).

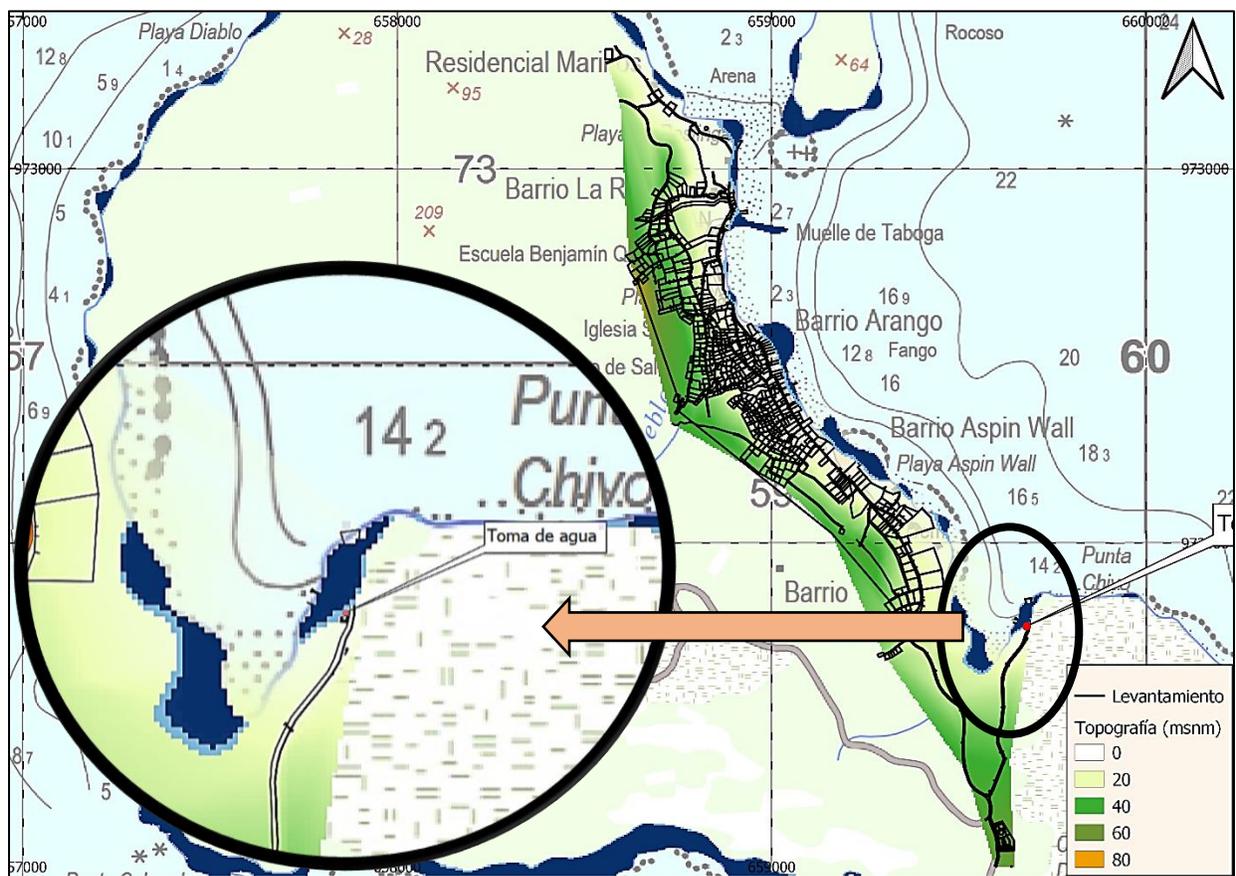
Ilustración 5: Análisis cualitativo de posible inundación de la zona de la toma de agua.

Superponiendo el levantamiento topográfico con el mapa de inundación del SINIA se puede observar posibles sitios propensos a inundación permanente por ascenso del nivel del mar. Se analiza la toma de agua (Ilustración 5) cuya elevación según el levantamiento está entre 7.2985 msnm y 8.3220 msnm. Los puntos colindantes hacia la costa reportan una elevación entre 4.8578 msnm y 6.0314 msnm. Para la zona donde se encuentra la toma se espera que el ascenso del nivel del mar alcance unos 0.9564 metros lo que de manera cualitativa se puede interpretar que no alcanzaría el nivel de la toma el cual está indicado en 8.445 msnm.

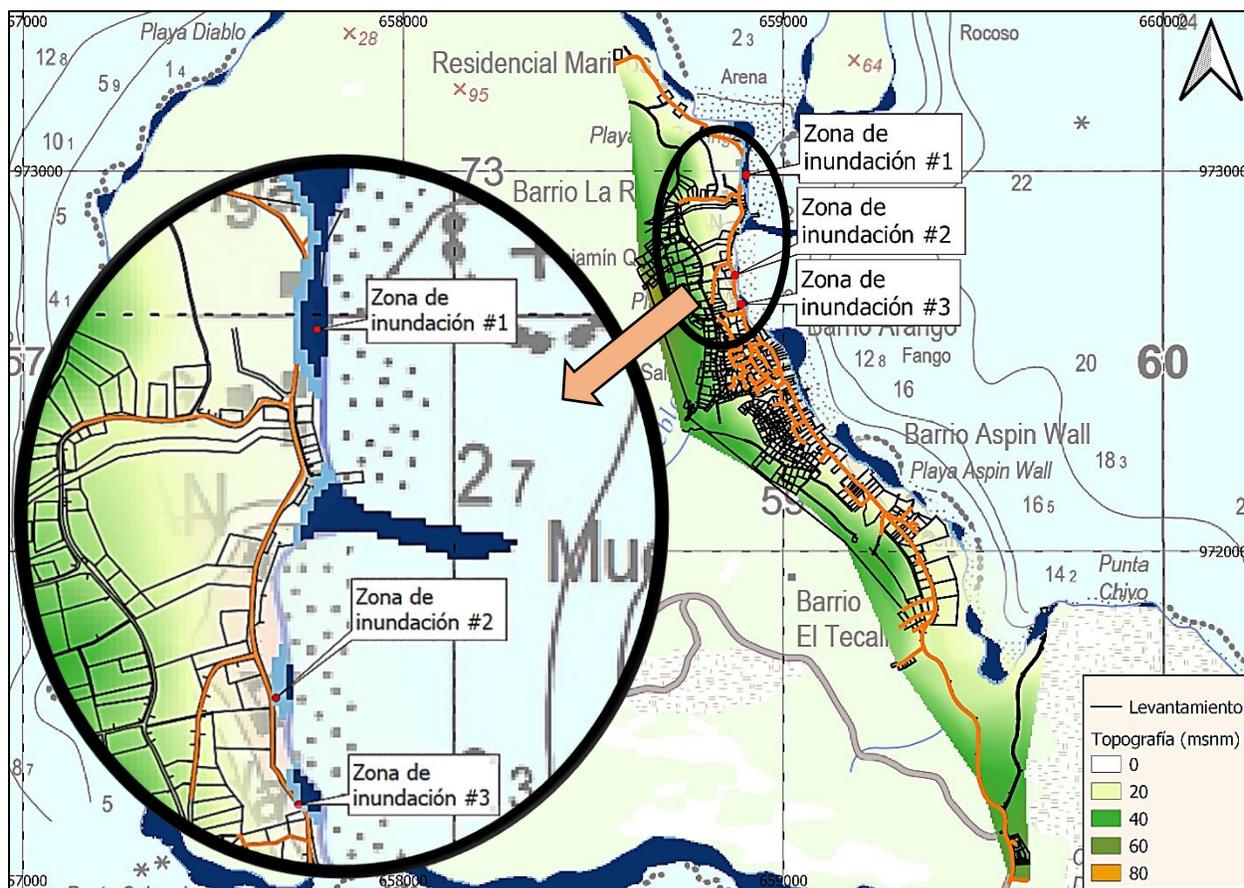
Ilustración 6: Análisis cualitativo de posible inundación de la línea de distribución media_baja de la isla de Taboga.

Para el caso de la línea de distribución media_baja se realizó un análisis cualitativo similar al de la toma de agua. Se superpusieron las capas del levantamiento, mapa de inundación del SINIA y la línea de distribución media_baja para observar las posibles zonas de inundación. Se pueden identificar tres zonas (Ilustración 8) de posible inundación con profundidades que van desde los 0.9566 metros hasta los 1.9566 metros.

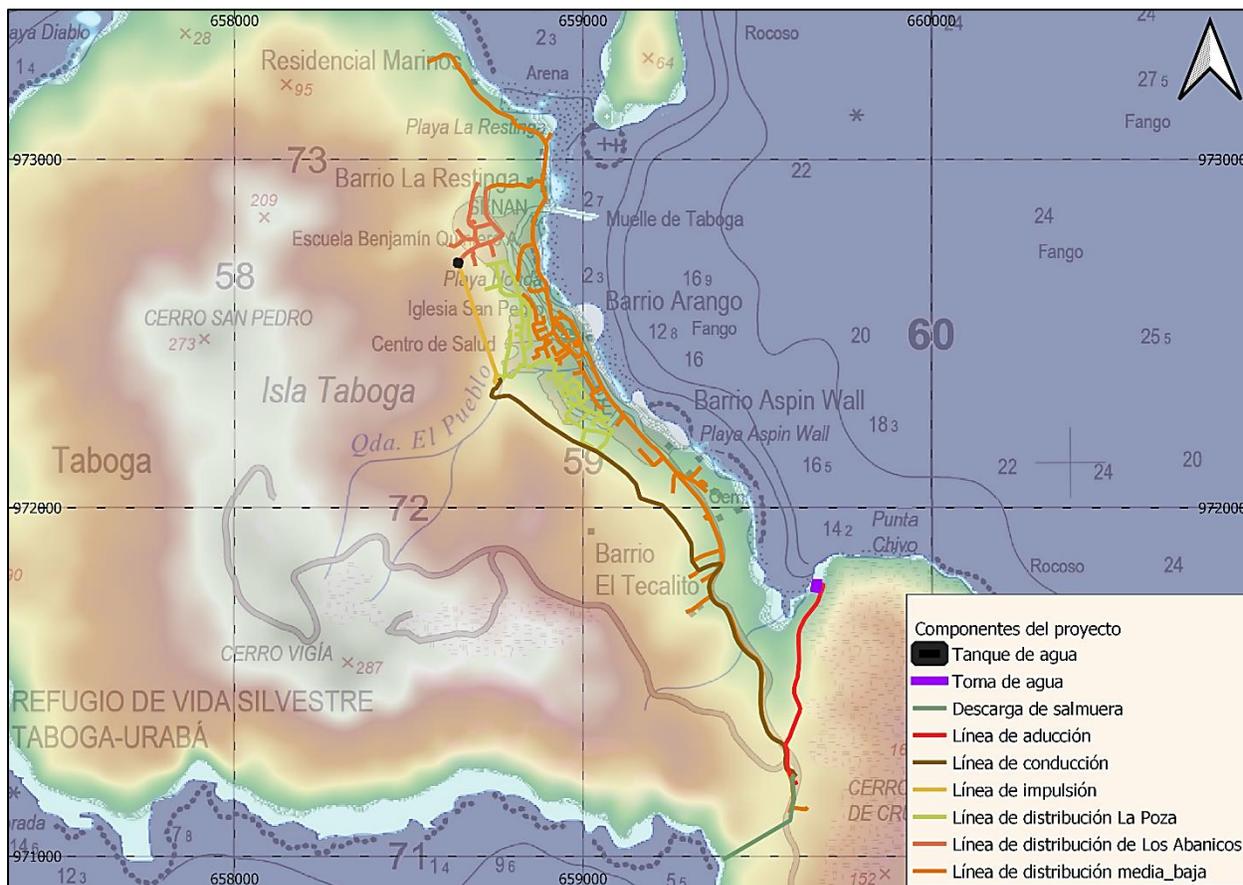
Ilustración 8: Componentes del proyecto en condiciones de inundación por cambio climático.

Se realizó el análisis cuantitativo de ascenso del nivel del mar para la isla de Taboga utilizando el mapa combinando entre mapa digital del Tommy Guardia, el de inundación por cambio climático del SINIA, y la ubicación de las diferentes componentes del proyecto. En la Ilustración 8 se presentan las diferentes componentes del proyecto, incluyendo las líneas de distribución, aducción, conducción, toma de agua, descarga de salmuera y tanque de agua.
