**RESPUESTAS A LA PRIMERA INFORMACIÓN
ACLARATORIA Nota DEIA-DEEIA-AC-0090-3007-2024**

ESTUDIO DE IMPACTO AMBIENTAL CATEGORÍA II

**“ESTUDIO, DISEÑO, CONSTRUCCIÓN, OPERACIÓN Y
MANTENIMIENTO DE UN NUEVO SISTEMA DE AGUA POTABLE
(DESALINIZADORA) PARA LA ISLA TABOGA, Y
REHABILITACIÓN Y MANTENIMIENTO DEL SISTEMA
EXISTENTE”**

Isla Taboga, corregimiento de Taboga (Cabecera), distrito de Taboga,
provincia de Panamá

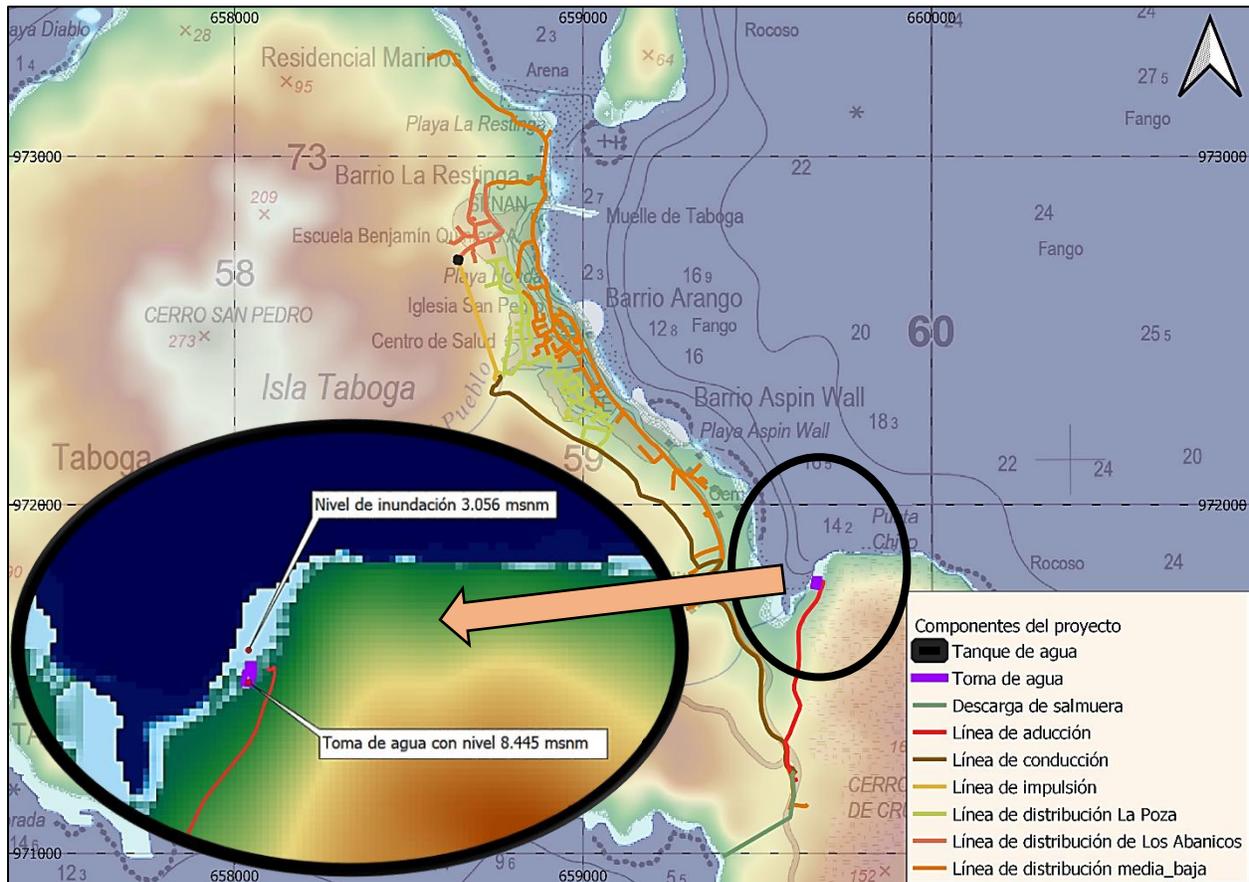
Ilustración 9: Análisis de la toma de agua en condición de inundación por escenario de cambio climático.

Basados en la superposición de los componentes del proyecto y el mapa de topografía combinado con inundación, dos componentes principales están en zonas de inundación, la toma de agua y la línea de distribución media_baja. En el caso de la toma de agua, lo niveles de inundación alcanza un nivel máximo de 3.056 msnm. La estructura de la toma está referenciada a una elevación de 8.445 msnm por lo que es este caso la inundación no alcanza el nivel referido a la toma (Ilustración 9).

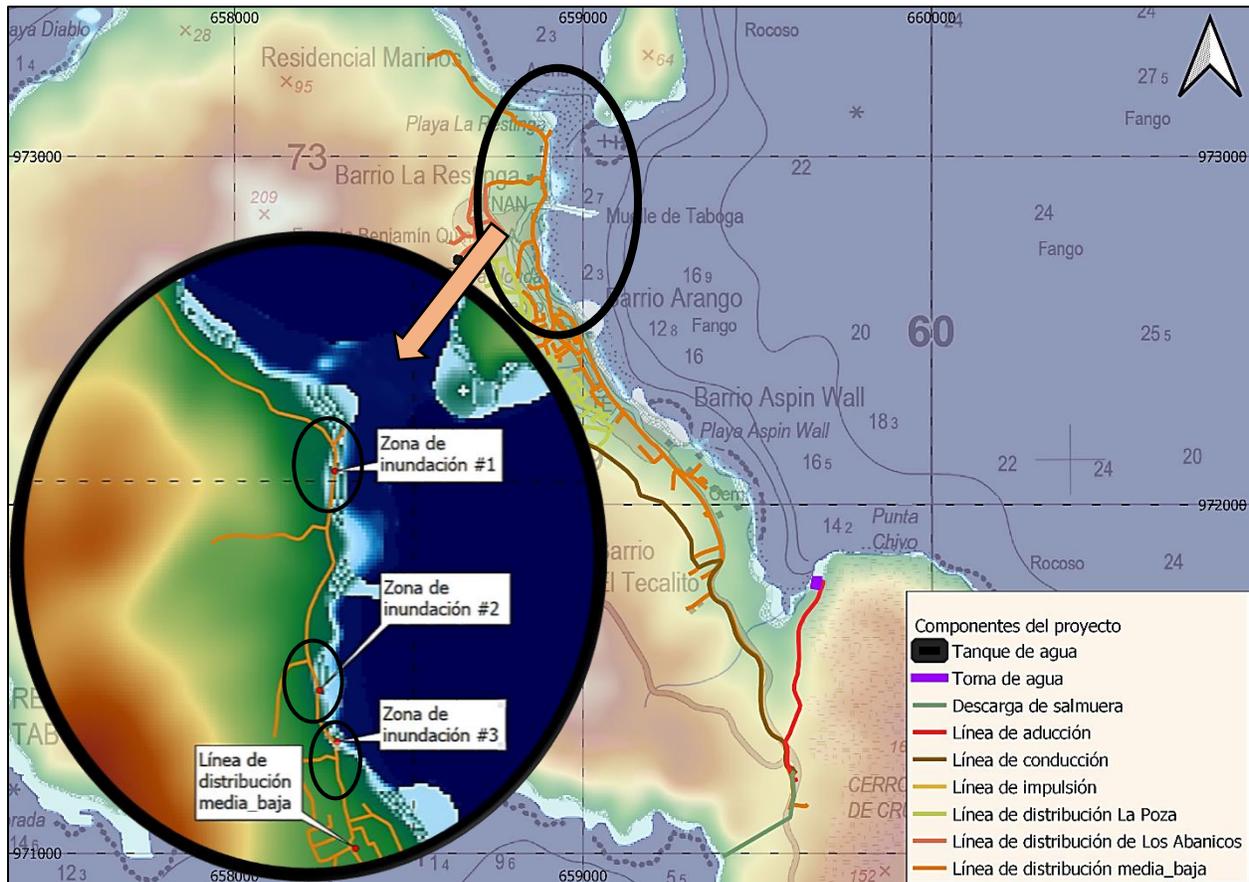
Ilustración 10: Análisis de la línea de distribución media_baja en condición de inundación por escenario de cambio climático.

En el caso de la línea de distribución media_baja, se encontraron tres zonas donde la inundación proyectada coincide con la zona donde se encuentra la línea. La zona #1 con coordenadas UTM 658892E y 973015N, aproximadamente, tiene profundidades que alcanzan los 3.900 msnm, estando 0.956 m por arriba del nivel topográfico actual. La zona #2 con coordenadas UTM 658873E y 972716N, aproximadamente, tiene profundidades que alcanzan los 3.610 msnm, estando 0.958 m por arriba del nivel topográfico actual. La zona #3 con coordenadas UTM 658897E y 972647N, aproximadamente, tiene profundidades que alcanzan los 3.698 msnm, estando 0.958 m por arriba del nivel topográfico actual.

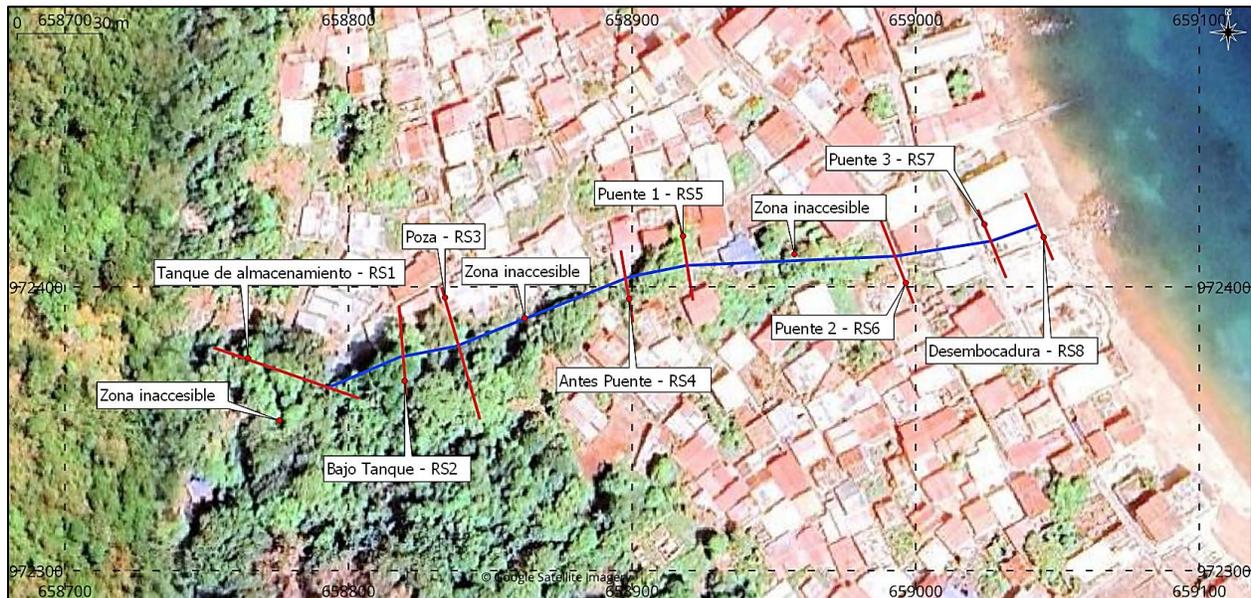
Ilustración 2: Perfil principal de la quebrada y las secciones transversales medidas a escala 1:1000.

Adicionalmente, se presentan las diferentes mediciones realizadas a lo largo de la quebrada El Pueblo a lo largo de la zona poblada de Taboga, identificadas como secciones de río (RS por sus siglas en inglés). Las secciones están dibujadas en dirección hacia aguas abajo.

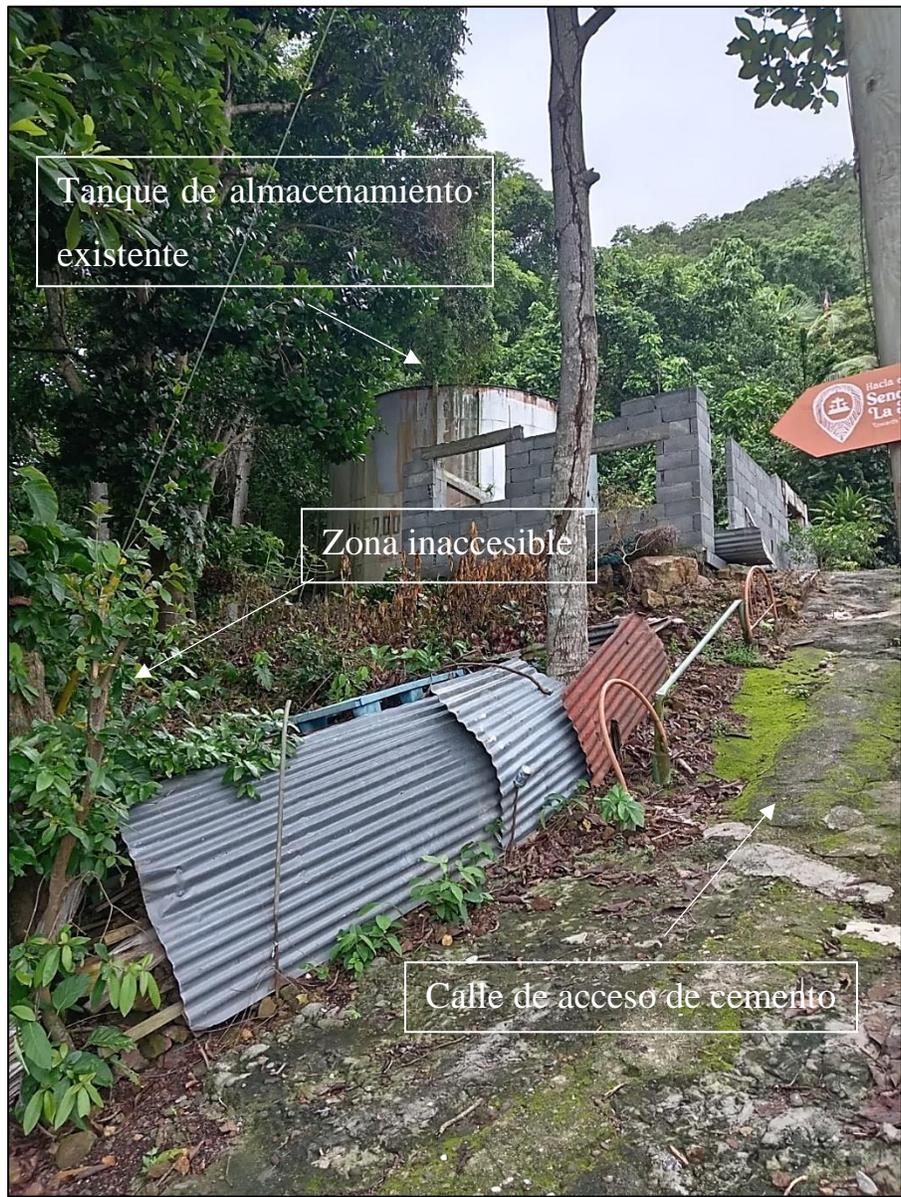
Ilustración 3: Vista desde abajo del tanque de almacenamiento actual.

Se tuvo acceso al terreno donde está el tanque actual (Ilustración 3). Colindante al tanque, están las otras estructuras en una zona cercada. Se encontró que toda la zona de los tanques está aproximadamente a la misma elevación. El acceso al tanque es por una calle de cemento, empinada (40%). Entre la calle y la zona del tanque, en dirección hacia la quebrada, hay una ladera de considerable elevación, con alta densidad boscosa, lo que impidió el acceso del equipo. Basado en estas dificultades, se dibujó la sección transversal interpretando los datos cercanos medidos con el equipo. Se tuvo acceso solo por un lado de la quebrada ya que el otro tenía alta densidad boscosa, con ramas y piedras que impedían el acceso.

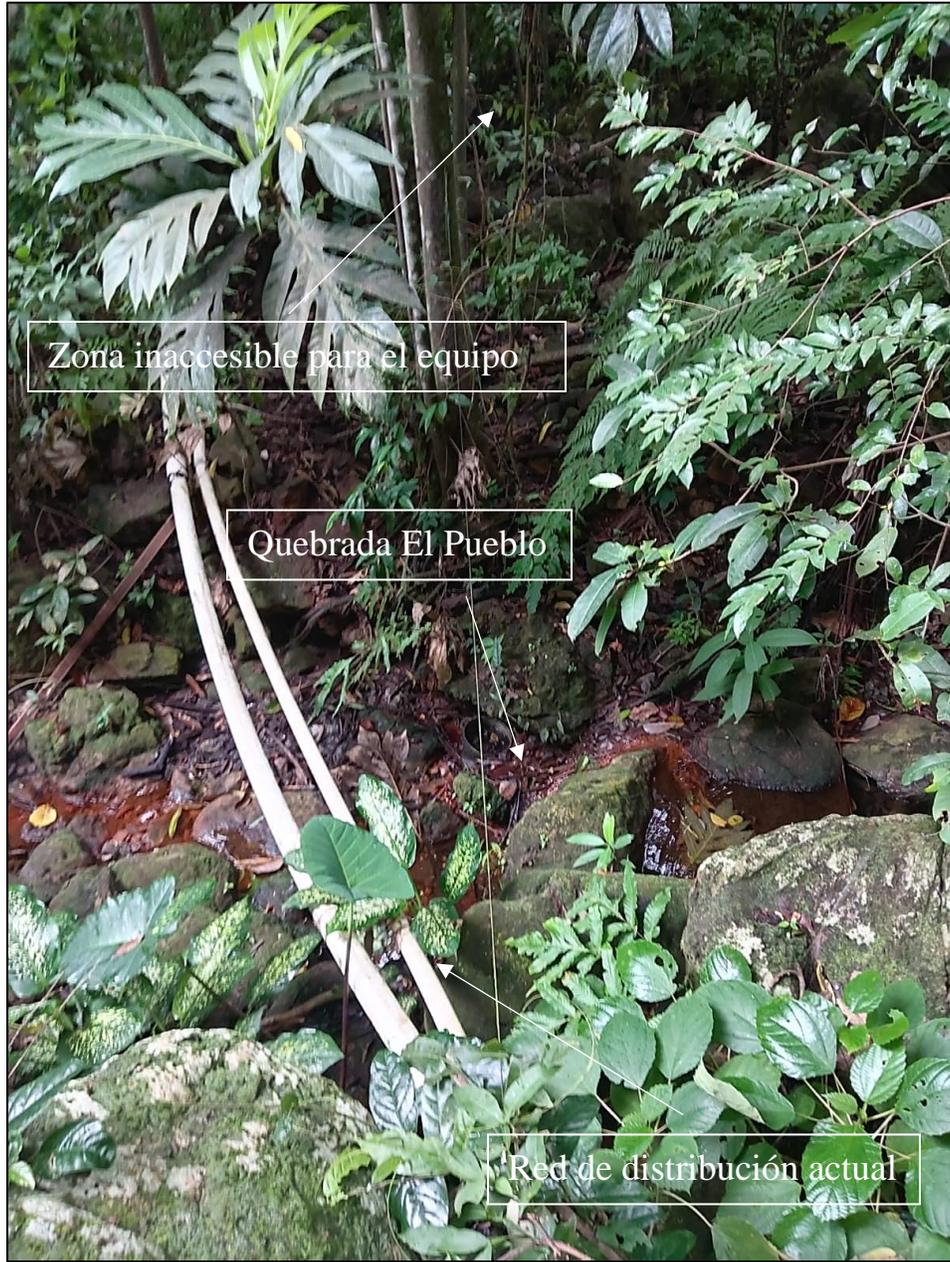
Ilustración 4: Vista de la quebrada en la zona cercana al tanque de almacenamiento actual.

La precisión horizontal fue de 15 cm y la vertical de 2 m. El punto base 2 no tenía la precisión adecuada por la alta densidad boscosa, por lo que los puntos 13 al 17 solo se toman como referencia XY más no Z (Ilustración 4).

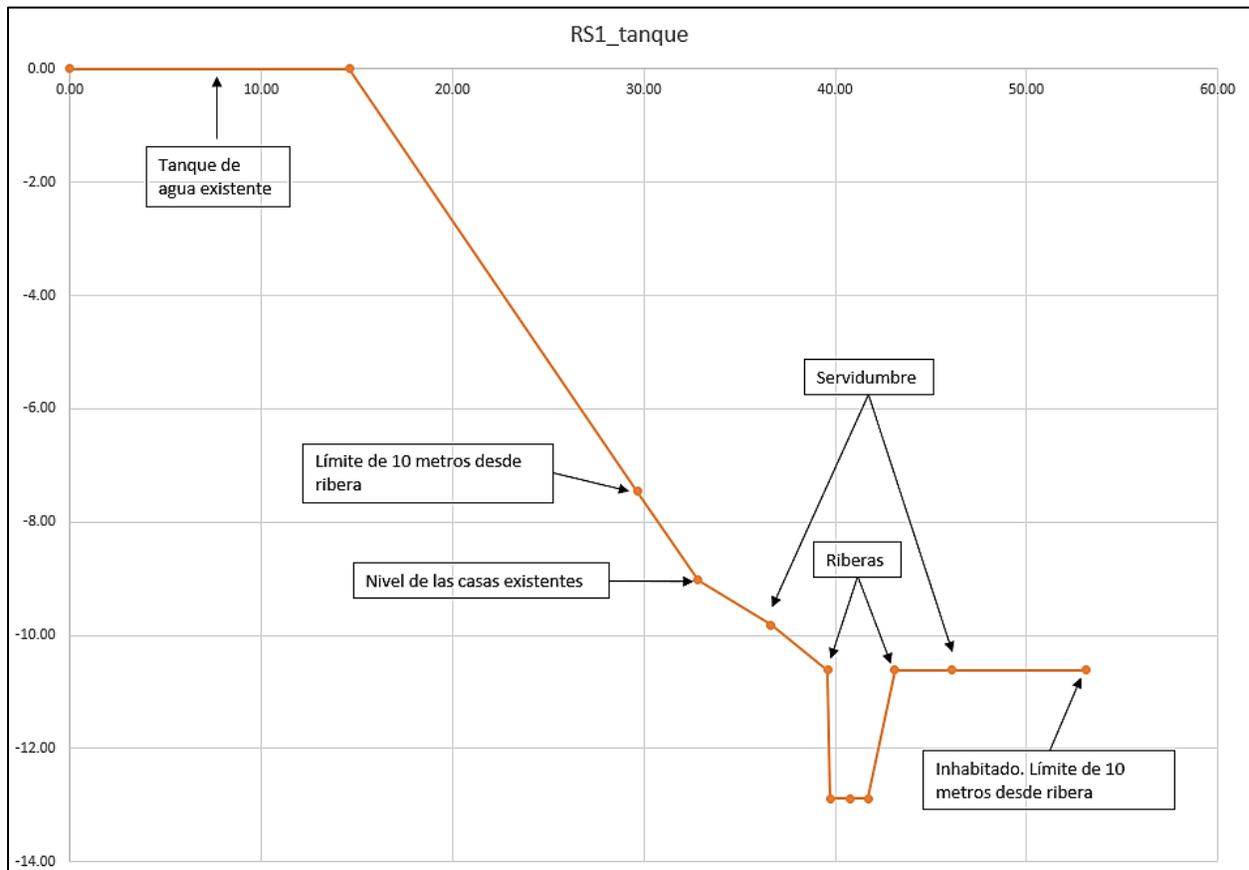
de inundación del área de los tanques por un evento extremo de inundación de la quebrada es nula. En un posible caso de un evento extremo, el agua correrías por las calles sin alcanzar el nivel de la base del tanque.

Ilustración 5: Sección transversal de la quebrada en la zona del tanque de almacenamiento actual.

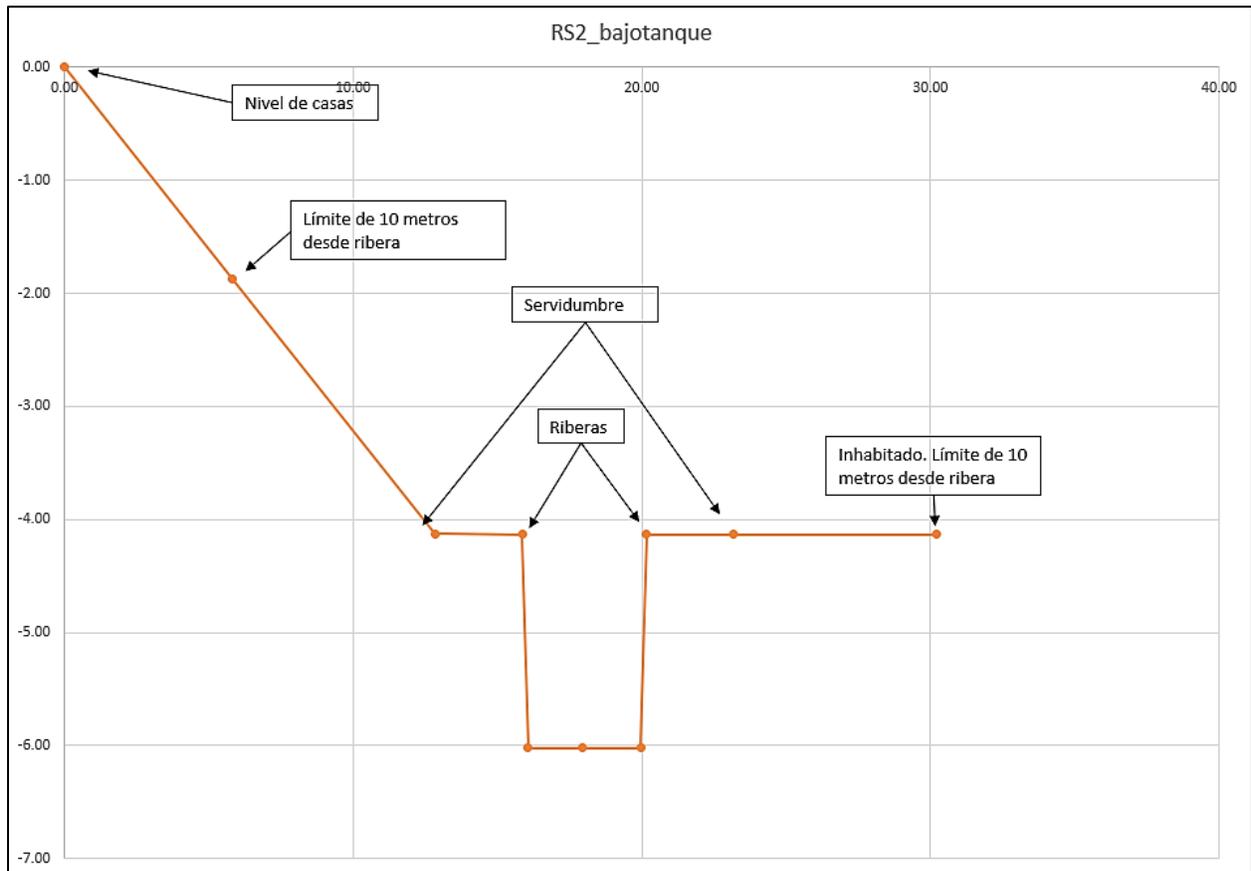
Ilustración 6: Sección transversal de la quebrada en una zona a metros del tanque de almacenamiento actual.

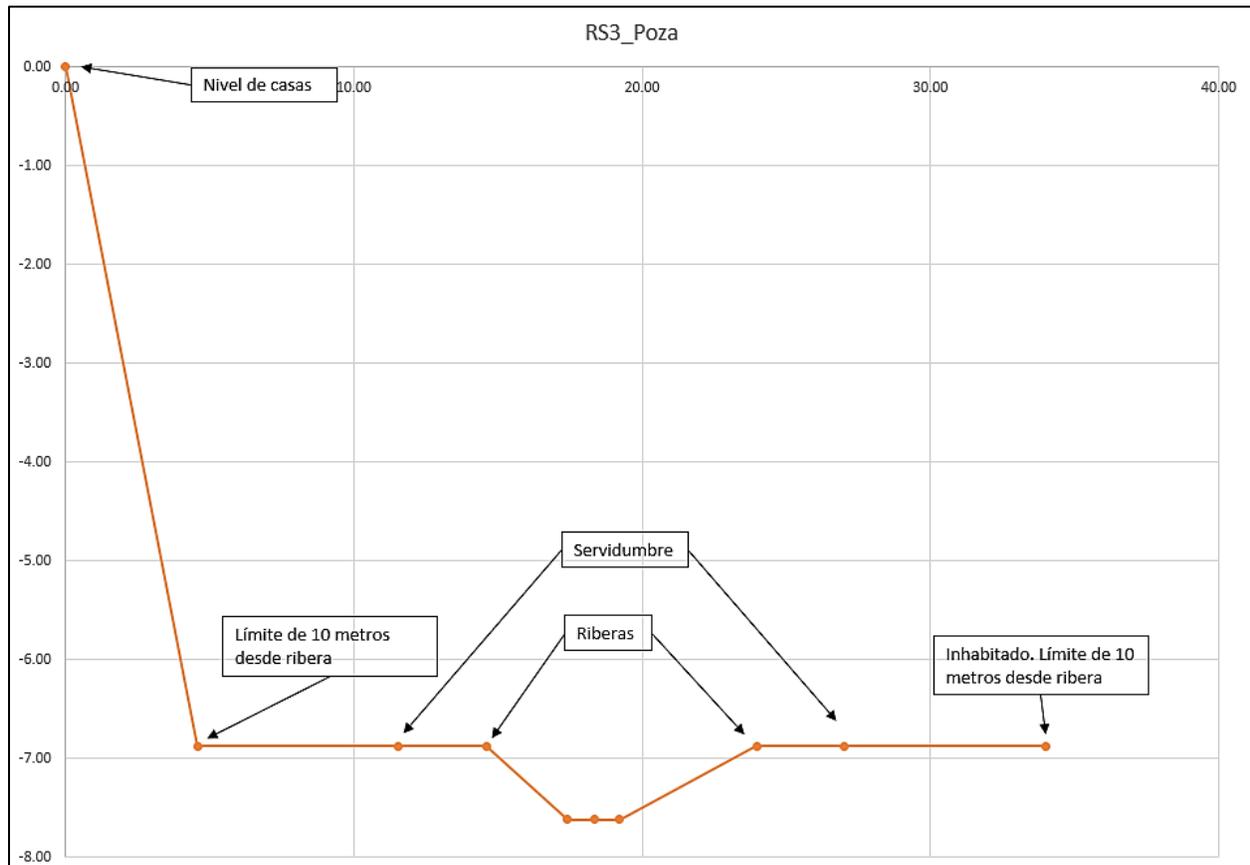
Ilustración 7: Sección transversal de la quebrada en una zona cerca del sector La Poza.

Con la información corregida se dibujó la sección transversal Poza – RS3 (Ilustración 7). La sección es representativa de la zona y las residencias están a una diferencia de elevación de 7.5 metros, aproximadamente, con respecto al lecho de la quebrada. La zona también cuenta con una sección transversal suficiente para conducir caudal en caso de un evento extremo ya que, de un lado las residencias están a una considerable elevación y por el otro lado, la zona está inhabitada.

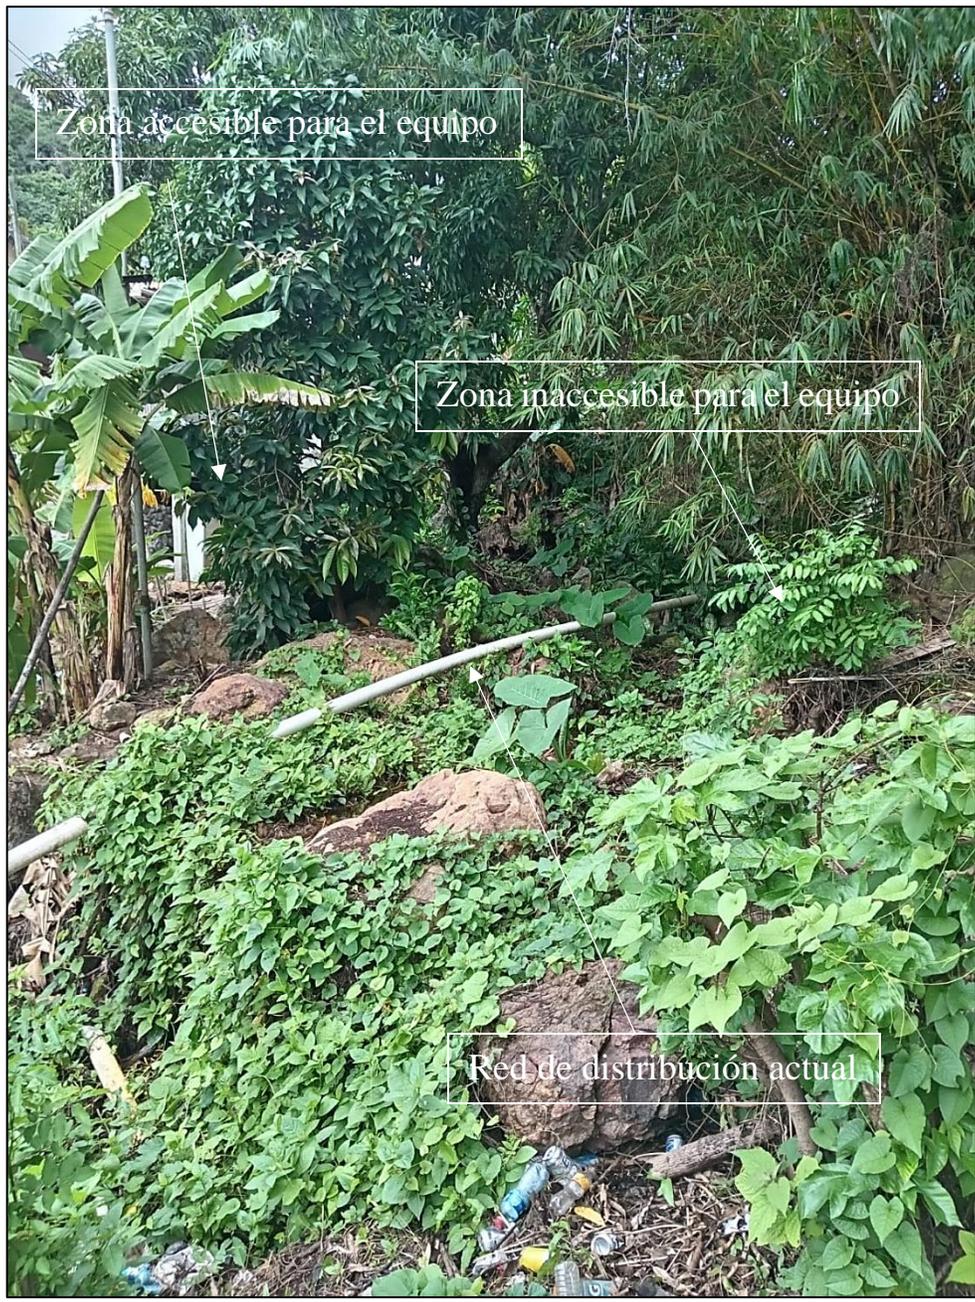
Ilustración 8: Vista de la quebrada en una zona cercana a un puente con pintura amarilla.

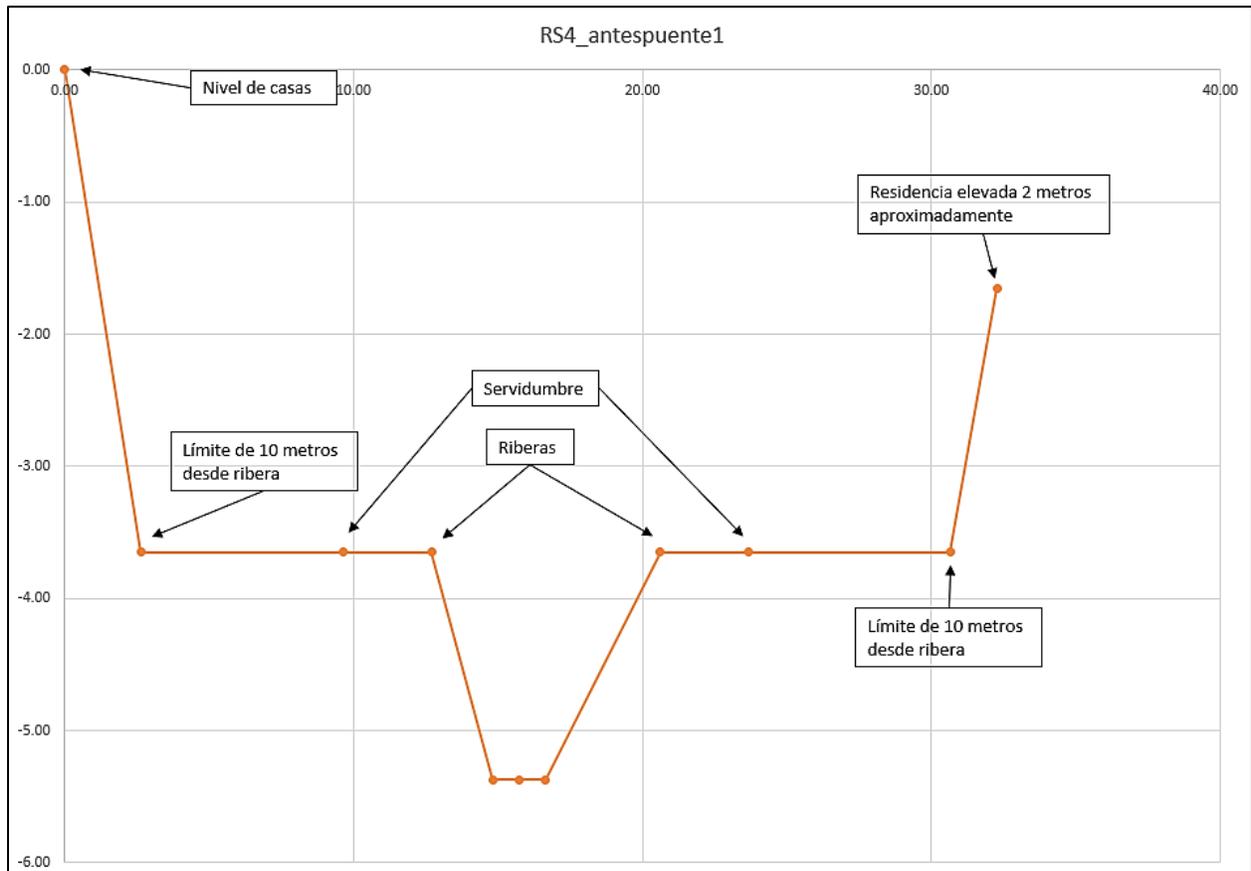
Ilustración 9: Sección transversal de la quebrada en una zona cerca puente con pintura amarilla.

La precisión horizontal fue de 50 cm y la vertical de 30 m. Se tomó como el fondo del lecho el punto 30 con etiqueta antes puente 1 servidumbre ya que fue la medición que presentó la mejor precisión de todas las capturada. La zona estaba densamente poblada de árboles por lo que el resto de las mediciones se toman como referencia XY y se utiliza la medición punto 29 como la más representativa. Por los obstáculos rocosos, se estimó con cinta métrica que del lado izquierdo las casa se encuentran a 4.0 metros desde la servidumbre y del lado derecho a 2.0 metros desde la otra servidumbre. Se presenta la información ajustada en la Tabla 6 con la dirección norte, este y la elevación en metros sobre el nivel del mar (msnm).

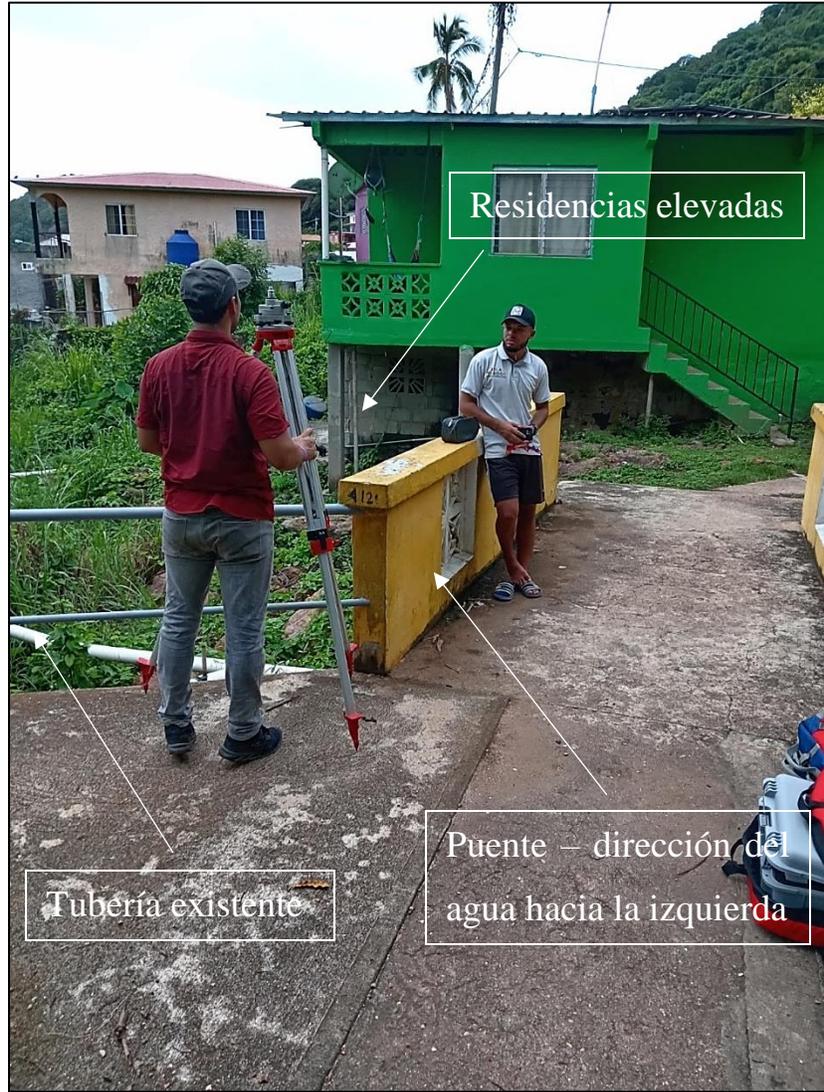
Ilustración 10: Vista desde el puente con pintura amarilla.

Se tuvo acceso al primer puente con pintura amarilla bajando en dirección hacia el mar (Ilustración 10). El puente es estable y con una recepción satelital libre de árboles y obstáculos, lo que permitió las mediciones con una buena precisión. La precisión horizontal fue de 15 cm y la vertical de 10 cm. Esta zona tiene una reducción de la sección hidráulica en el área del puente. Se midió con cinta métrica el ancho y profundidad de la sección hidráulica del puente, resultando en 1.70 m de ancho, 1.20 m de profundo en la sección aguas arriba del puente y de 1.80 m en la sección aguas abajo del puente.

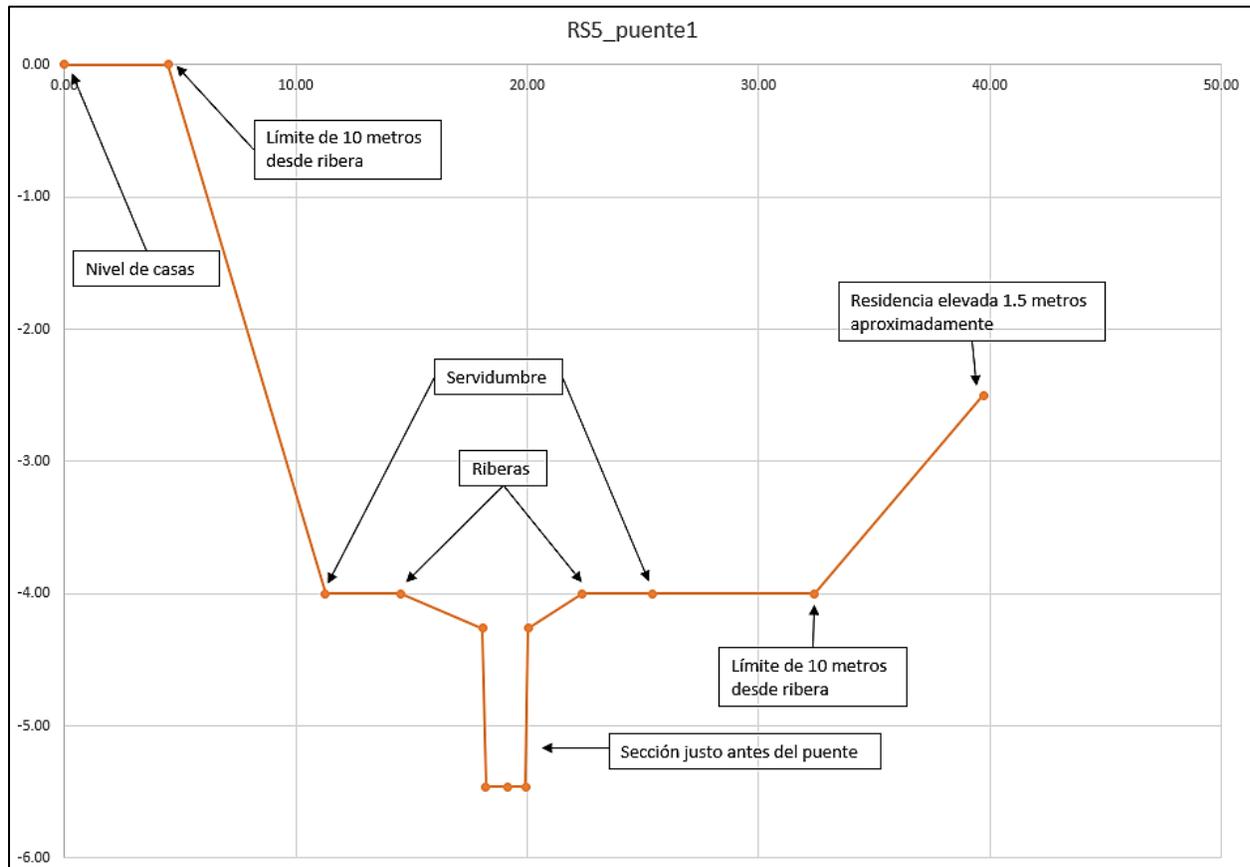
Ilustración 11: Sección transversal de la quebrada en una zona en el puente con pintura amarilla.

Medir el fondo del lecho resultó difícil para el equipo dado que la canalización de la sección hidráulica hacia el puente profundizó las laderas previstas de material rocoso de considerable tamaño. Por esta dificultad, se midió la profundidad de puente más 30 cm de viga hasta llegar al nivel de losa, sumando un total de 1.50 m. Dada la precisión del equipo rover con referencia al equipo base, no se requirió ajustes adicionales a las mediciones. Se presenta la información ajustada en la Tabla 7 con la dirección norte, este y la elevación en metros sobre el nivel del mar (msnm).

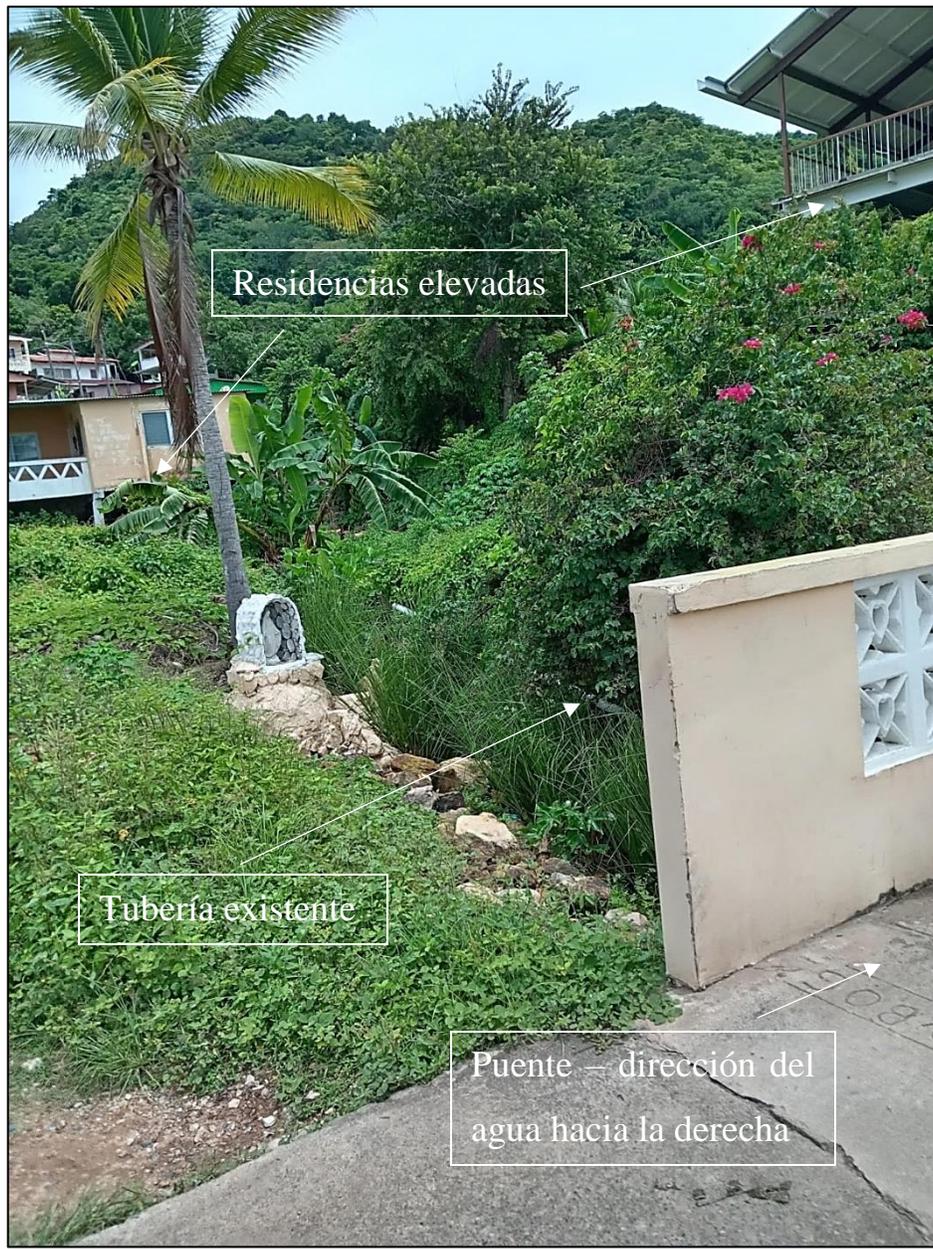
Ilustración 12: Vista desde el puente con pintura amarilla.

Se tuvo acceso al segundo puente con pintura crema bajando en dirección hacia el mar (Ilustración 12). El puente es estable y con una recepción satelital libre de árboles y obstáculos, lo que permitió las mediciones con una buena precisión. La precisión horizontal fue de 15 cm y la vertical de 10 cm. Esta zona tiene una reducción de la sección hidráulica aguas arriba en el área del puente. Se midió con cinta métrica el ancho y profundidad de la sección hidráulica del puente, resultando en 5.5 m de ancho y 1.7 m de profundo.

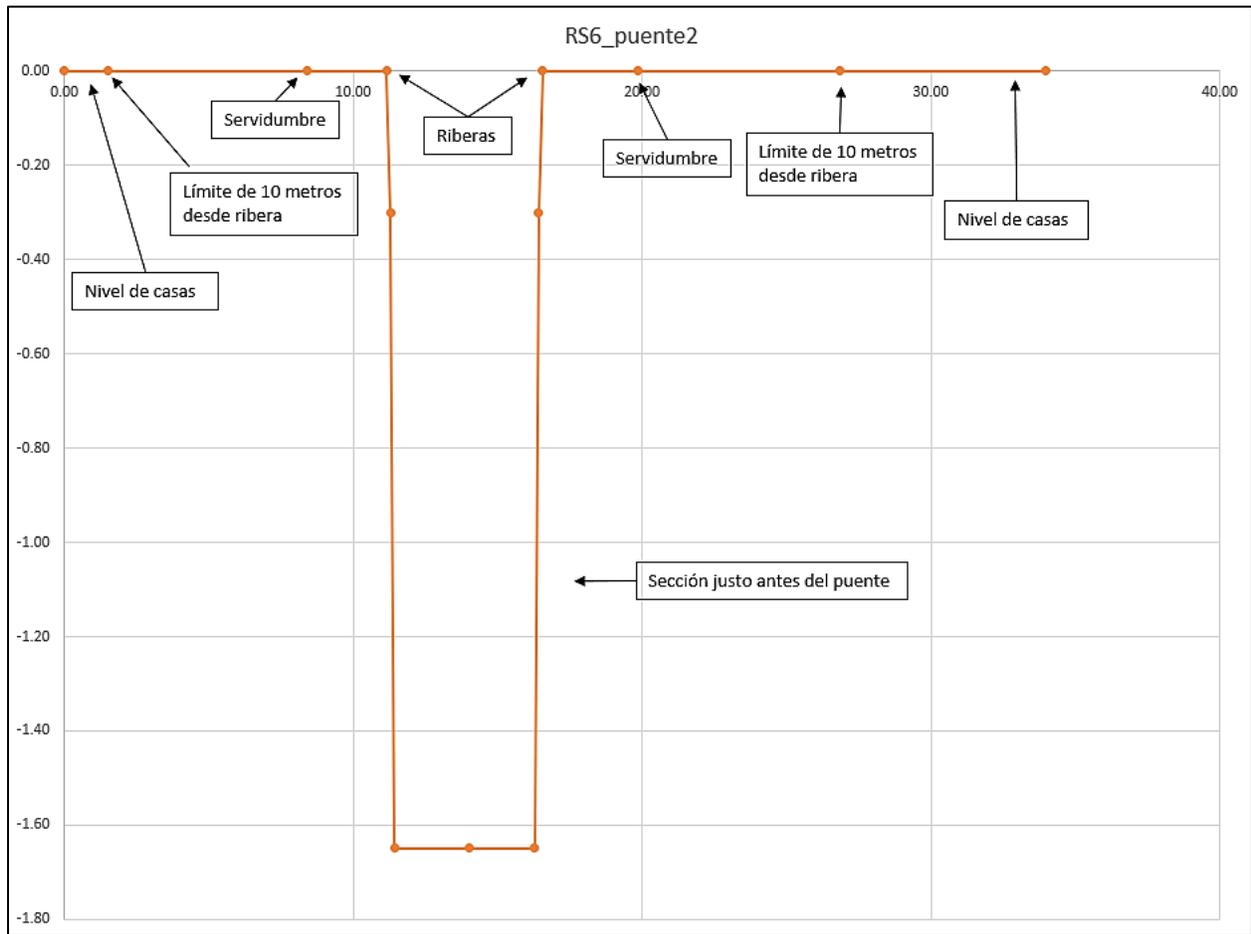
Ilustración 13: Sección transversal de la quebrada en una zona en el puente con pintura crema.

Medir el fondo del lecho resultó difícil para el equipo dado que la canalización de la sección hidráulica hacia el puente profundizó las laderas previstas de vegetación espesa. Por esta dificultad, se midió la profundidad de puente más 30 cm de viga hasta llegar al nivel de losa, sumando un total de 2.0 m. Dada la

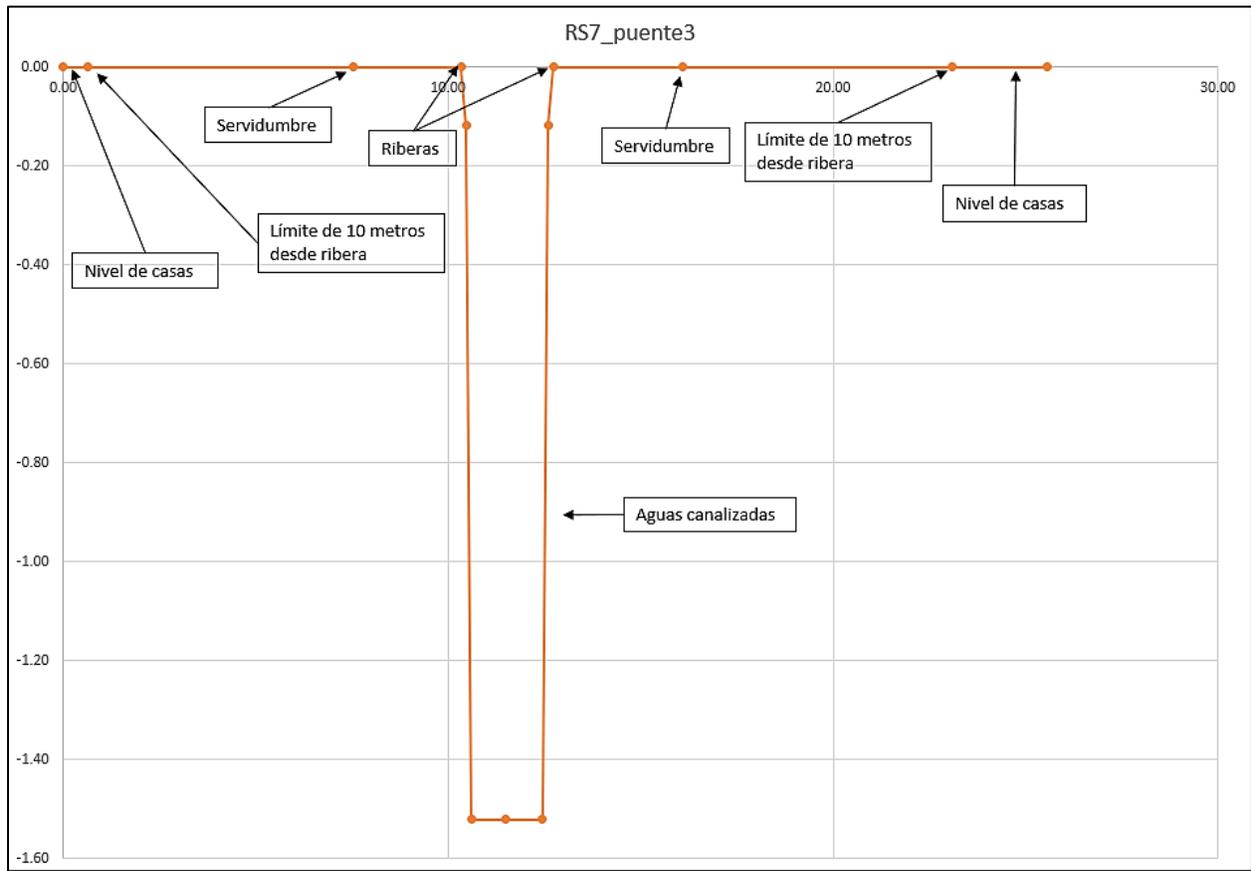
Ilustración 14: Sección transversal de la quebrada en una zona en el último puente donde las aguas se encuentran canalizadas

Se tuvo acceso al tercer puente bajando en dirección hacia el mar. El puente es estable y con una recepción satelital libre de árboles y obstáculos, lo que permitió las mediciones con una buena precisión. La precisión horizontal fue de 15 cm y la vertical de 10 cm. Desde la zona del puente 2 en adelante, la quebrada está canalizada con obra en cauce que incluye muros de bloques y residencias por arriba de estas canalizaciones en algunos puntos. Se midió con cinta métrica el ancho y profundidad de la sección hidráulica del puente, resultando en 2.4 m de ancho y 1.6 m de profundo.

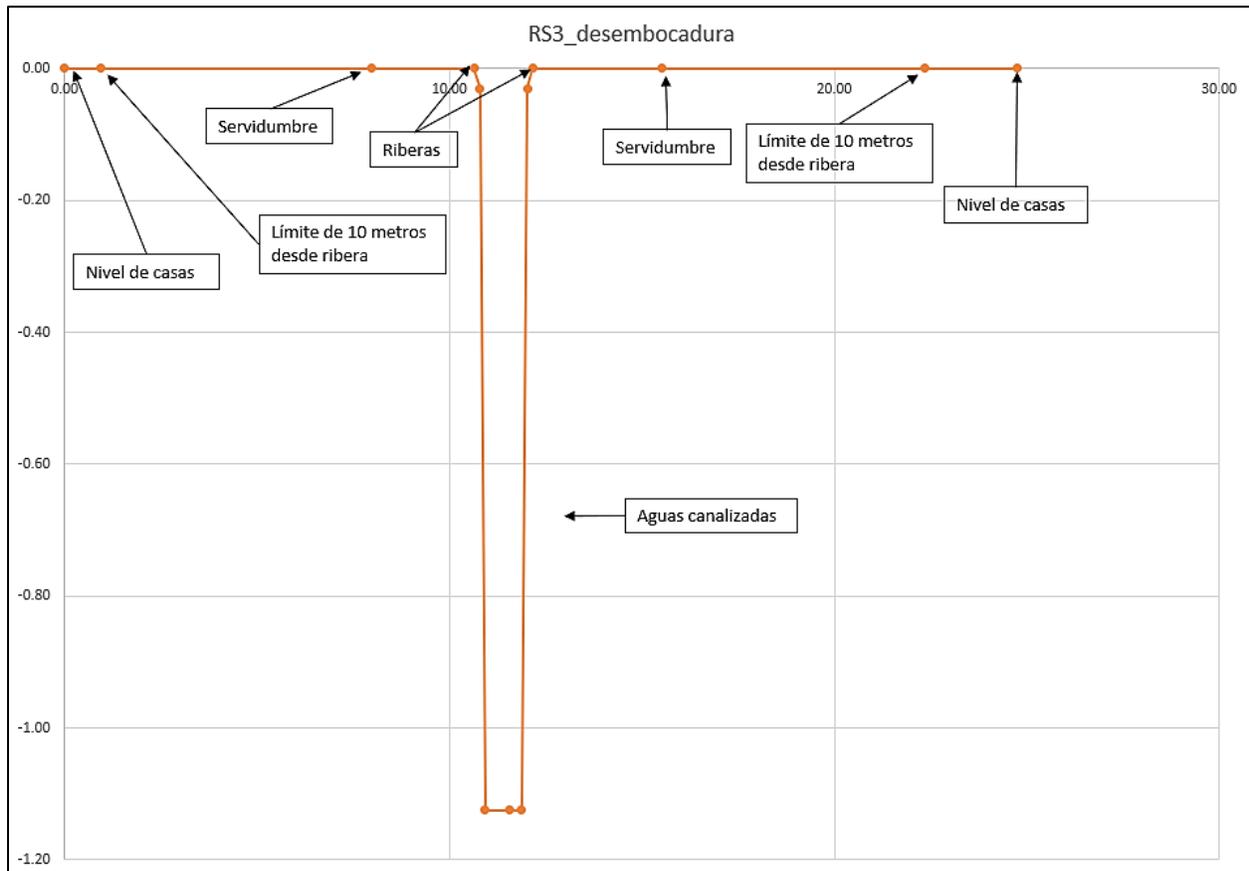
Ilustración 15: Sección transversal de la quebrada en la zona de la desembocadura donde las aguas se encuentran canalizadas

Con la información corregida se dibujó la sección desembocadura – RS8 (Ilustración 15). La sección es representativa de la zona donde se encuentra que las residencias están a nivel de servidumbre de la quebrada. Esta zona está canalizada en su totalidad y quedan expuestas a un nivel extremo de inundación. Su afectación variaría dependiendo de la captación de volumen de escorrentía de las secciones de aguas arriba.

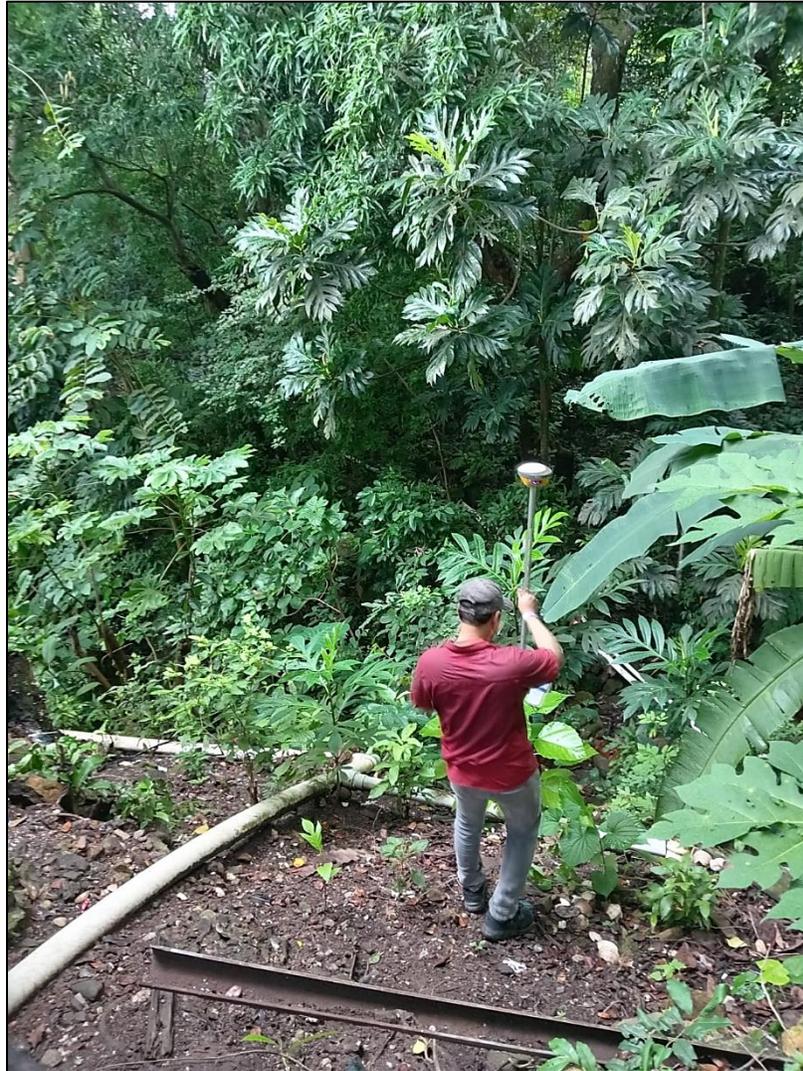
Observación: medición de control realizada en la zona donde se encuentra el tanque de almacenamiento. La quebrada El Pueblo se encuentra a unos 4.0 metros por debajo de la medición y el tanque se encuentra a unos 10 metros por arriba de la medición.

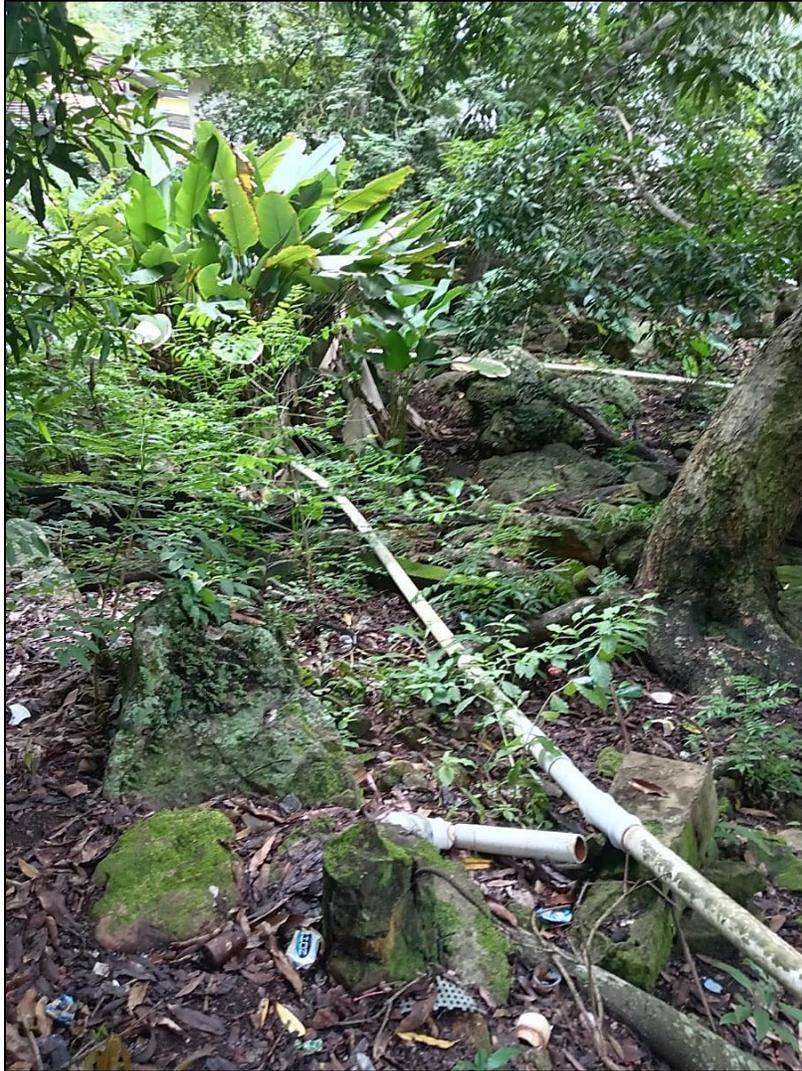
Observación: zona donde se ve la alta densidad boscosa y el difícil acceso por los obstáculos alrededor de la quebrada El Pueblo.

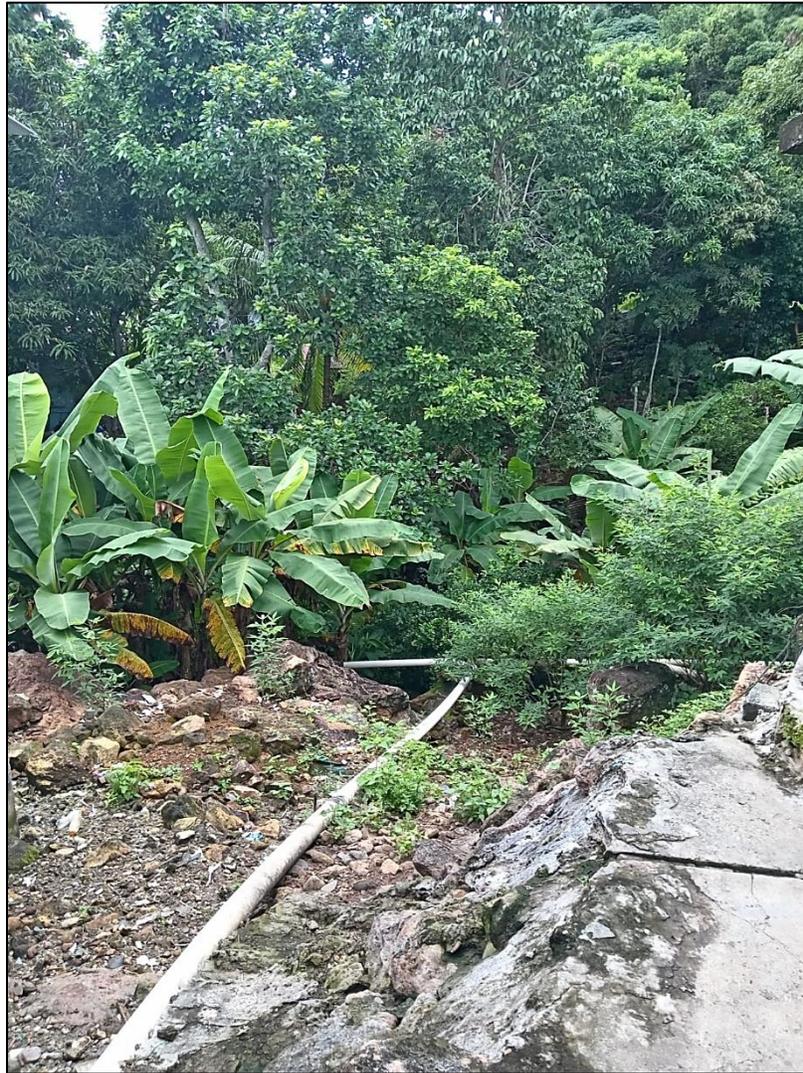
Observación: uno de los primeros puntos inaccesibles cerca del tanque de almacenamiento. La quebrada se encuentra a unos 6.0 metros hacia abajo desde la toma de la fotografía.
