**RESPUESTAS A LA PRIMERA INFORMACIÓN
ACLARATORIA Nota DEIA-DEEIA-AC-0090-3007-2024**

ESTUDIO DE IMPACTO AMBIENTAL CATEGORÍA II

**“ESTUDIO, DISEÑO, CONSTRUCCIÓN, OPERACIÓN Y
MANTENIMIENTO DE UN NUEVO SISTEMA DE AGUA POTABLE
(DESALINIZADORA) PARA LA ISLA TABOGA, Y
REHABILITACIÓN Y MANTENIMIENTO DEL SISTEMA
EXISTENTE”**

Isla Taboga, corregimiento de Taboga (Cabecera), distrito de Taboga,
provincia de Panamá

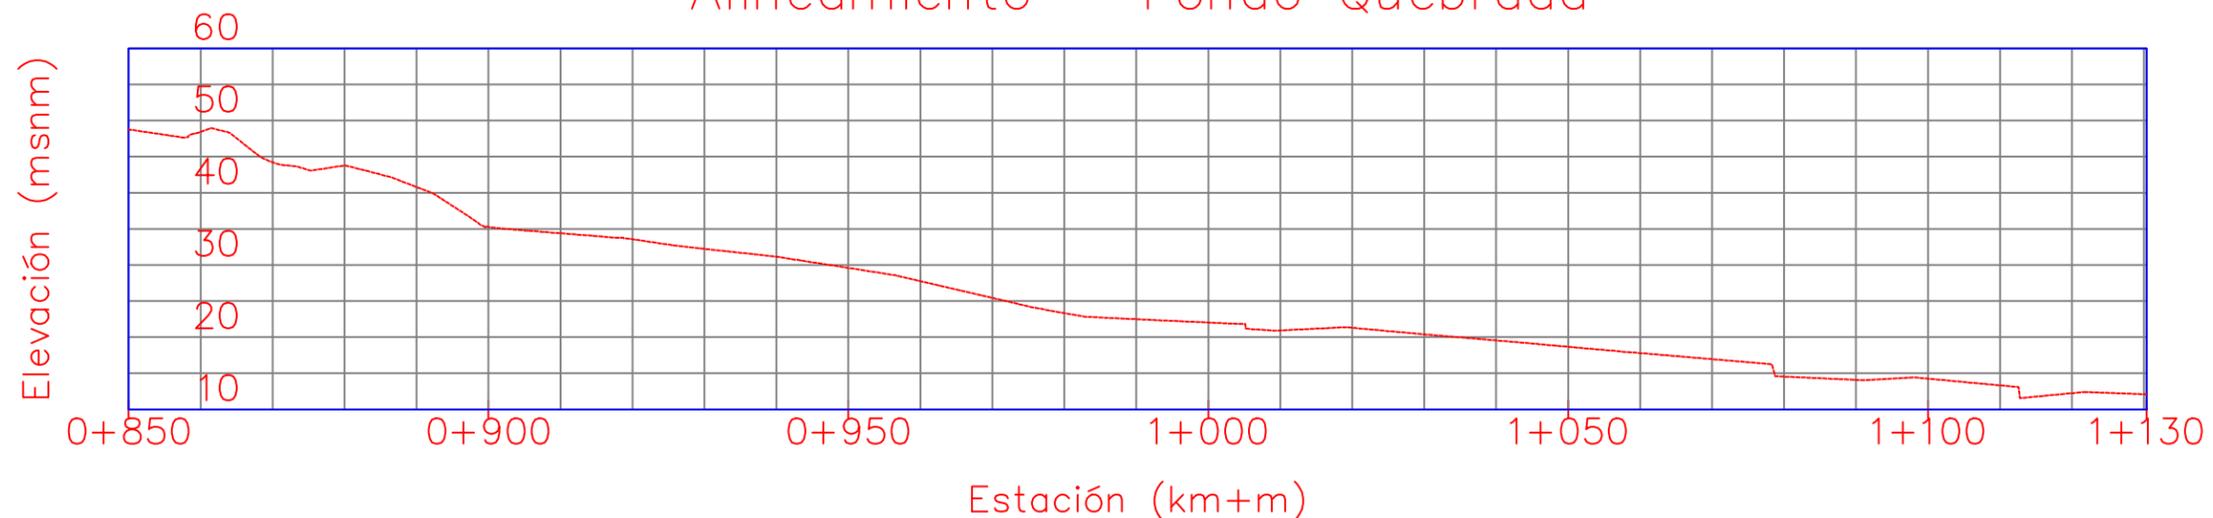
PERFIL
ESC H: 1:1000
ESC V: 1:1000

Alineamiento – Fondo Quebrada

Se dibujó un plano perfil del levantamiento, sus alineamientos y secciones transversales. Con los puntos corregidos georreferenciados, se levantó una superficie de interpolación y extrapoló información para proyectar las zonas inaccesibles para dibujar el perfil del levantamiento con secciones transversales a cada 40 metros. A este plano se agregaron los alineamientos de las servidumbres de 3 metros a cada lado de las riberas por indicación del decreto ejecutivo 55 de 13 de junio de 1973 y el alineamiento del límite de protección forestal paralelo a la quebrada con 10 metros a cada lado de las riberas según el artículo 24 de la ley 1 de 1994.

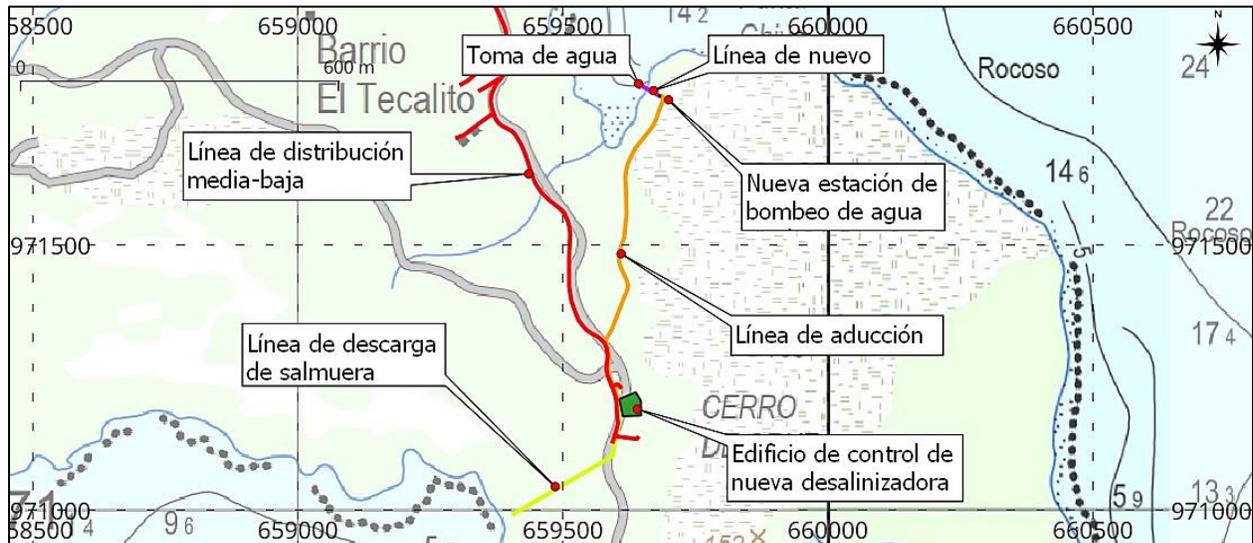
Ilustración 2: Alineamientos de conducción, área de toma de agua cruda, tratamiento y descarga. Imagen digitalizada del Instituto Geográfico Nacional Tommy Guardia. Escala 1:8000.

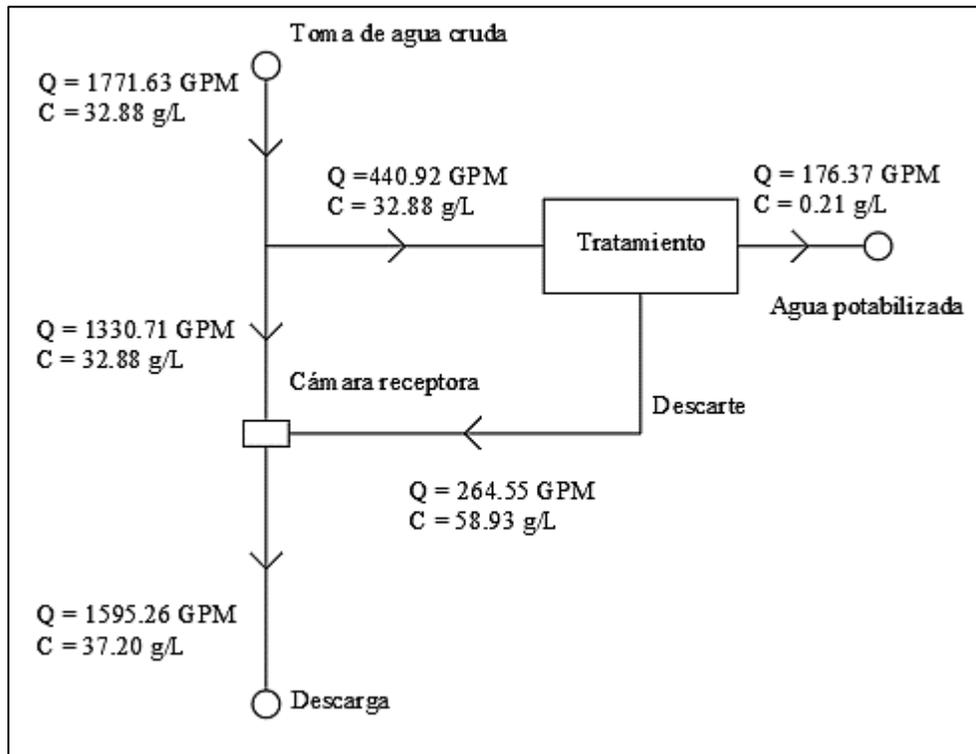
reciben las aguas del descarte de salmuera concentrada combinada con el agua proveniente de la toma de agua cruda para diluir la concentración de salinidad en la descarga. A continuación, se presenta un flujograma del proceso de dilución (Ilustración 5).

Ilustración 5: Flujograma del proceso de dilución.

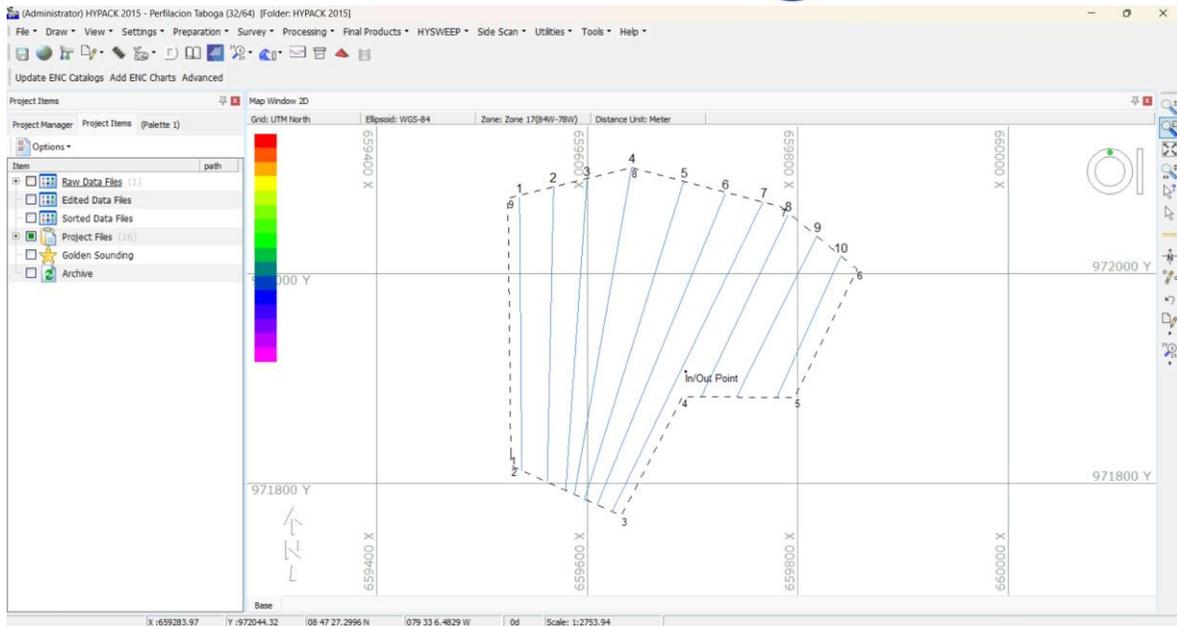
Tomando en cuenta el polígono que el cliente nos proporciona como área de influencia para el área de succión o toma de agua, preparamos el área con la referencia base, líneas de levantamiento y a continuación se presenta la imagen del software con la distribución de las líneas:

- 10 líneas de levantamiento separadas de 15m dirección Norte – Sur.

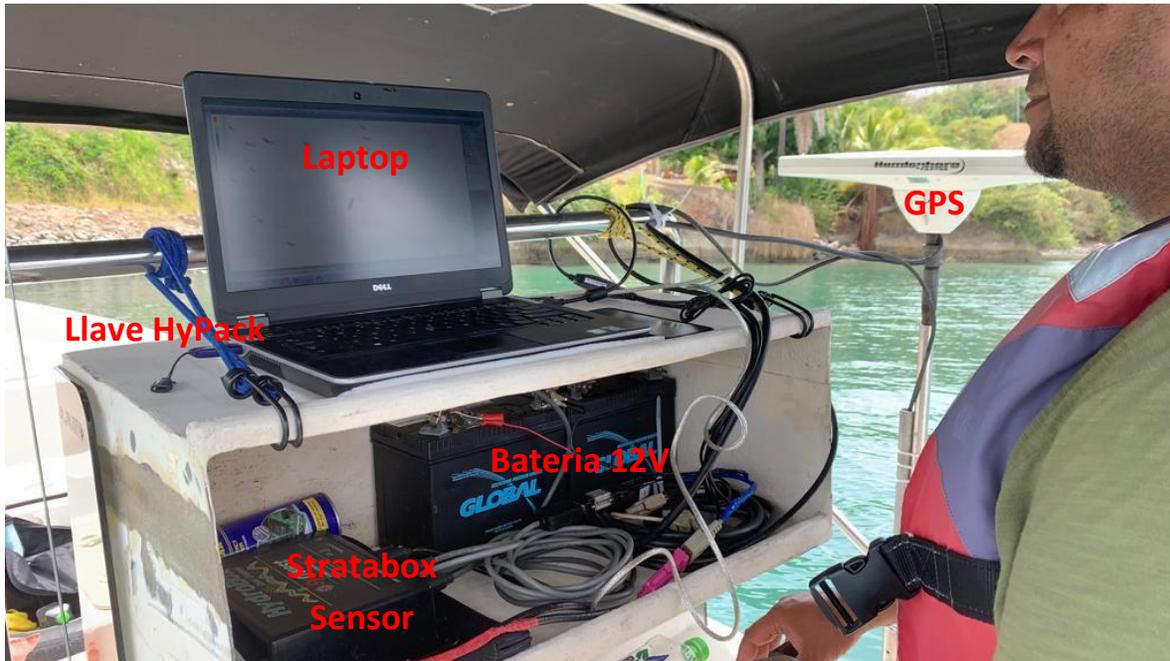
Instalación de equipos en la embarcación hidrográfica, se debe tener en cuenta que la instalación de cables se hará de forma tal que evite accidentes o desconexiones involuntarias por el paso de las personas dentro de la lancha y ya cuando nos encontramos en el área de trabajo.

Ejemplo de Instalación de los equipos en la embarcación

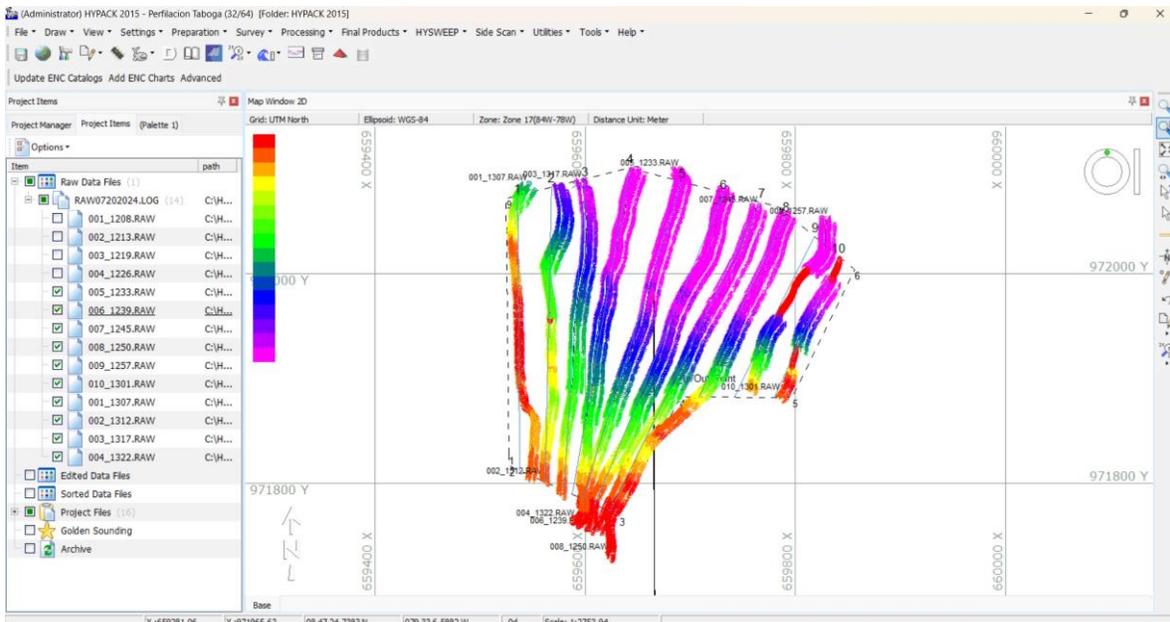
Esta imagen representa las líneas de sondeo sin procesar, por donde se navegó; como valor agregado del sistema, podemos obtener datos de profundidad del fondo marino (batimetría).

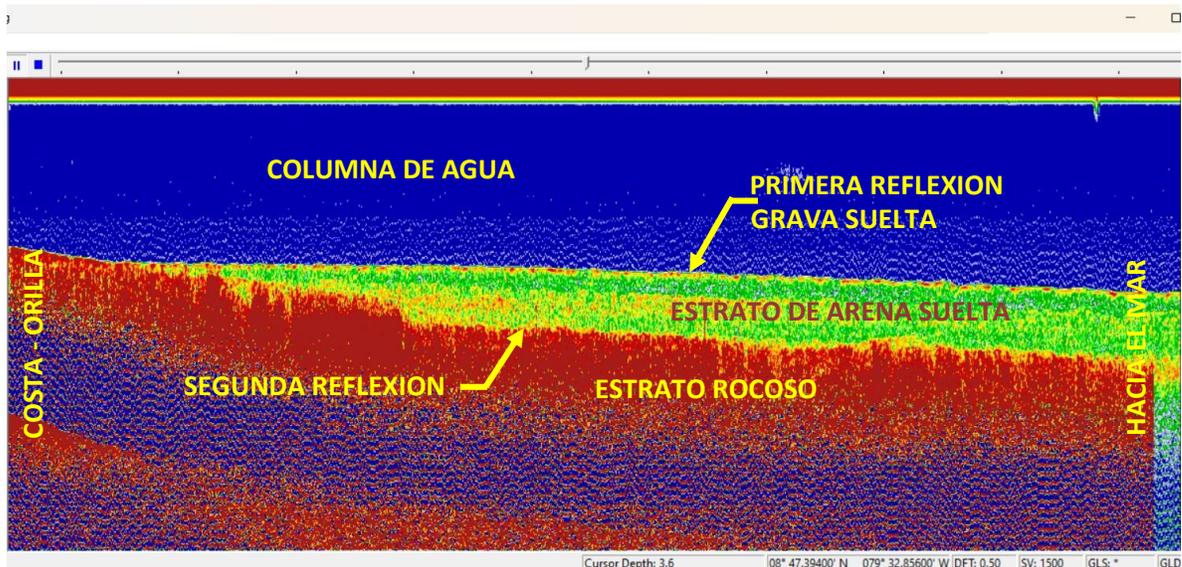
Como un ejemplo, mostramos imagen del software de procesamiento Stratabox con un perfil crudo de una línea y donde se puede obtener las informaciones de las profundidades de las diferentes capas encontradas.

Estrato de la línea 6 después de procesada, con sus respectivas etiquetas y donde claramente podemos obtener los siguientes comentarios de esta imagen:

- Una primera reflexión empezando a una profundidad de 7.00m de un material tipo grava o piedras chicas sueltas en su superficie, esto se representa mediante los puntos rojos sobre el estrato o la capa verde.
 - Una segunda reflexión que delimita un estrato de material suelto tipo arenas, gravas o coral suelto de espesor máximo de 5.00m y que progresivamente va disminuyendo este espesor a medida que se acerca a la costa, esto representado por la a capa verde.
 - La capa de material por debajo del estrato verde es de un material duro, lo que nos indica que estrato rocoso.
4. Elección de una matriz de selección de datos de la primera reflexión 1 para que el software clasifique los datos de sondeos críticos que serán parte de la matriz de datos finales.
