## INFORME SOBRE INVESTIGACION DE SUELOS

Trabajo No.: 4-512

Proyecto: Waterfront

Cliente : WATERFRONT CORP.

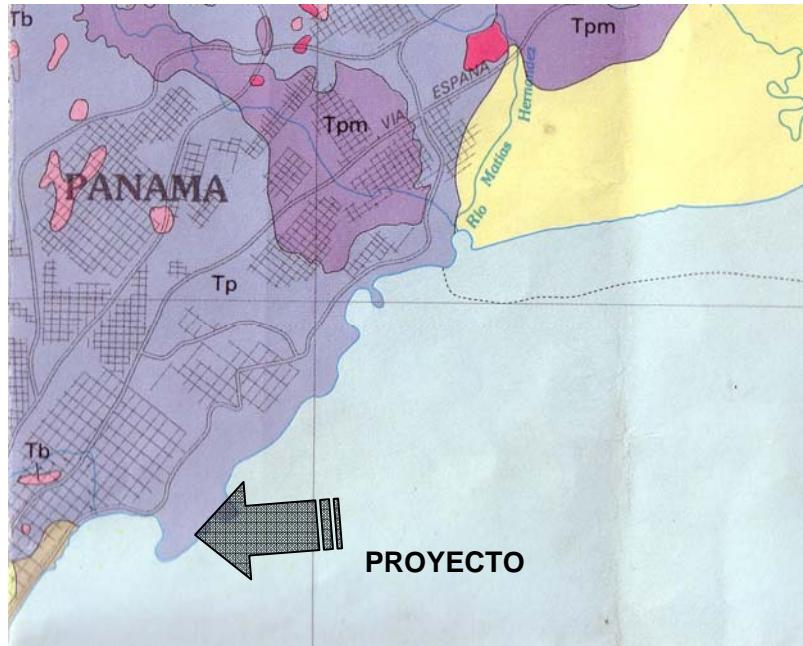
MAPA GEOLÓGICO DEL AREA DE ESTUDIO<sup>1</sup>

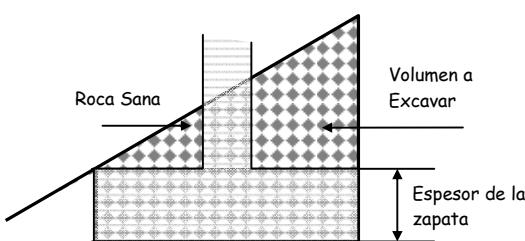
- Señalamos que para este reporte, todas las profundidades están en función del nivel en donde iniciaron cada una de las perforaciones al momento de realizar el estudio.
- Considerando que la roca sana se encuentra a poca profundidad, aunado a hecho que se van a realizar excavaciones importantes, recomendamos utilizar cimientos aislados tipo zapata empotrados en la roca sana, diseñándolos para una capacidad admisible de la Toba Lapilli de 445 000 kg/m<sup>2</sup> y una fricción de 50 000kg/m<sup>2</sup>.
- El empotramiento de las zarpas en la roca sana debe cumplir con el parámetro que se muestra en la siguiente figura.

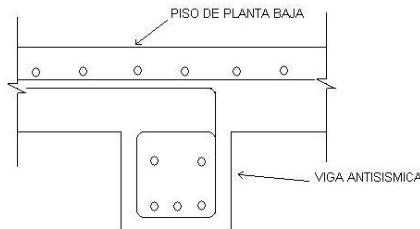
- El diseñador estructural podrá definir si las fundaciones se deberán amarrar entre si longitudinal y transversalmente por medio vigas antisísmicas. En caso que se decidan colocar recomendamos que estas se coloquen a nivel del fondo del piso del último sótano, el cual deberá tener un espesor mínimo de 15.0 cm, ser reforzado en ambas direcciones y anclado a las vigas antisísmicas mediante espigas de acero

DIBUJO ESQUEMÁTICO MOSTRANDO SOLAMENTE LA UBICACIÓN DE LA VIGA SÍSMICA CON RESPECTO AL PISO DEL SOTANO

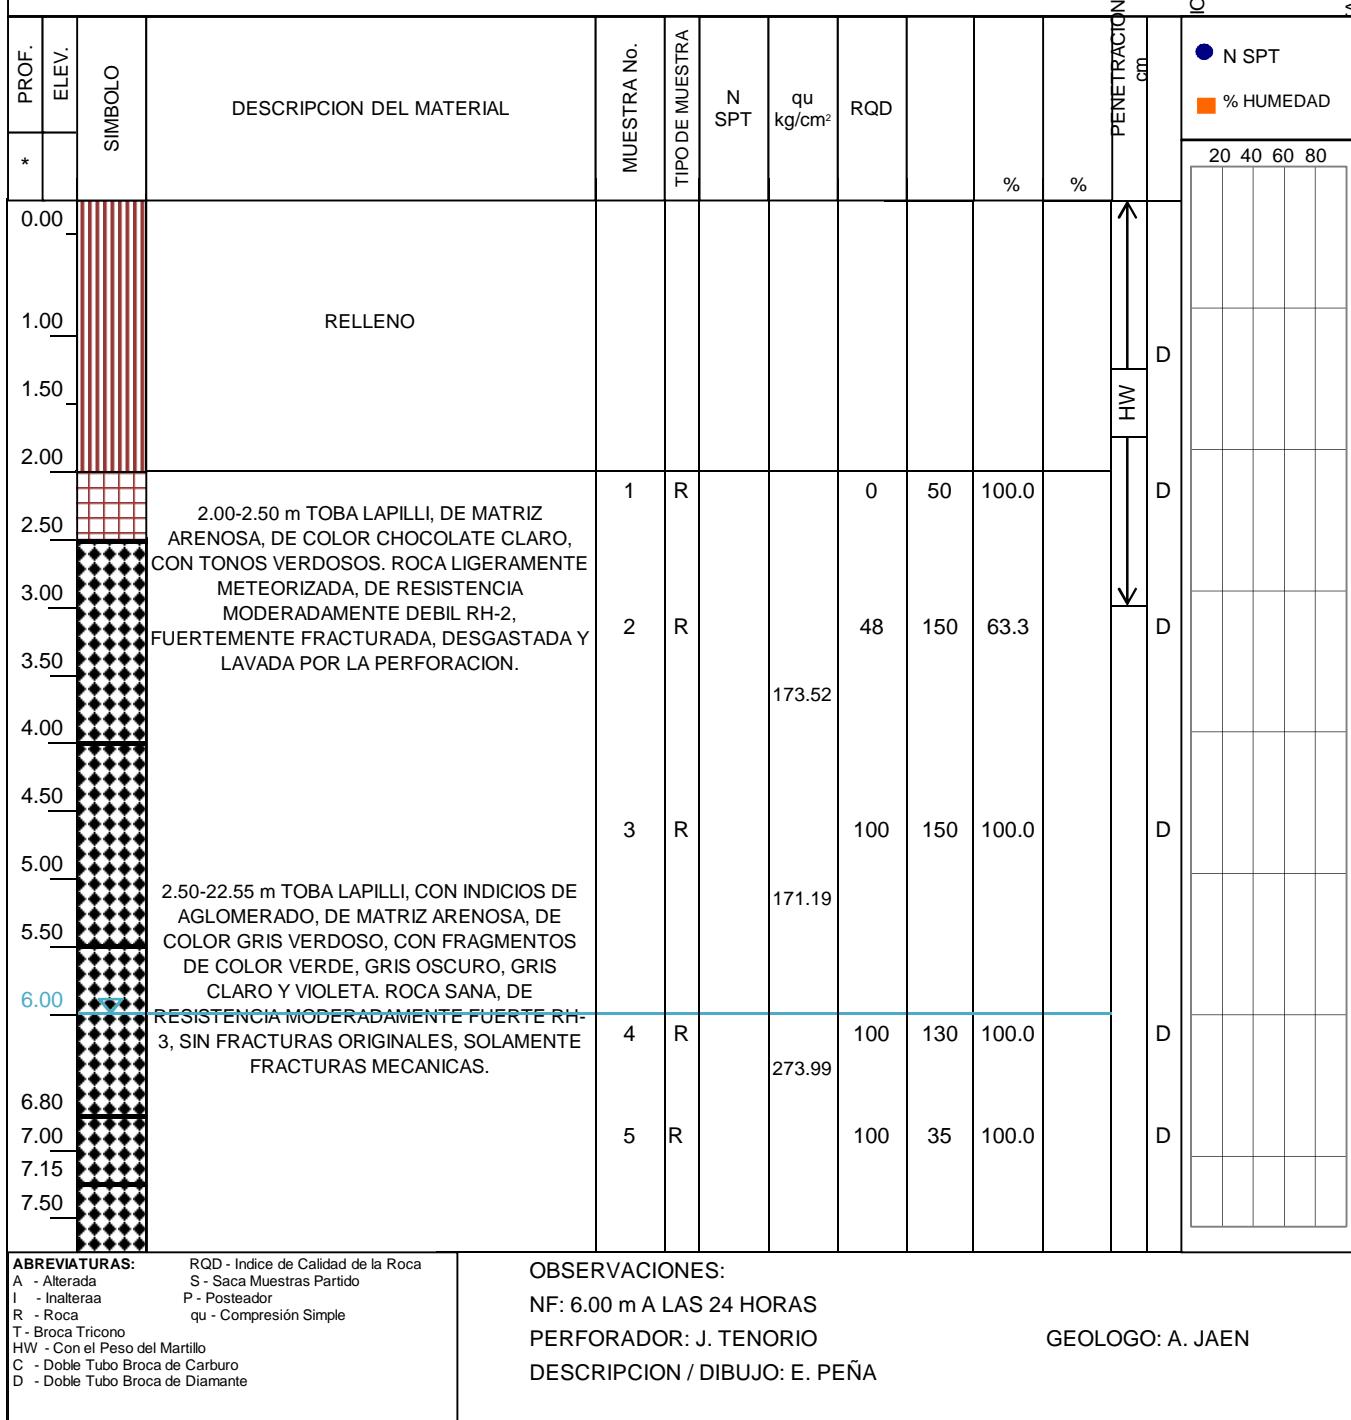
**PROYECTO : WATERFRONT**  
**ESTRATIGRAFIA GENERAL**  
 Cliente: WATERFRONT CORP. Trabajo No.: 4  
 -512 Fecha: MARZO DE 2023

El primer estrato encontrado corresponde a un Relleno, de consistencia blanda a firme, plasticidad media y contenido natural de agua bajo a medio, con un espesor entre 0.35 m y 3.00 m.

A profundidades entre 0.80 m (Hoyo Nº 5) y 3.00 m (Hoyo No. 10) aparece la roca meteorizada, corresponde a una Toba Lapilli, de resistencia de moderadamente débil a moderadamente fuerte RH-2 a RH-3, ligeramente meteorizada, de fuertemente a poco fracturada. Esta roca solamente se observó en los sondeos No. 1, 2, 5, 8 y 10.

La roca sana se observó a una profundidad entre 0.00 m (Hoyo No. 9) y 3.40 m (Hoyo No. 10), corresponde a una Toba Lapilli, matriz arenosa, resistencia moderadamente fuerte RH-3, en algunos casos presenta fracturas planares, rugosas sin rellenos, otras con pequeñas cavidades llenas con calcita, la mayoría de las fracturas son mecánicas.

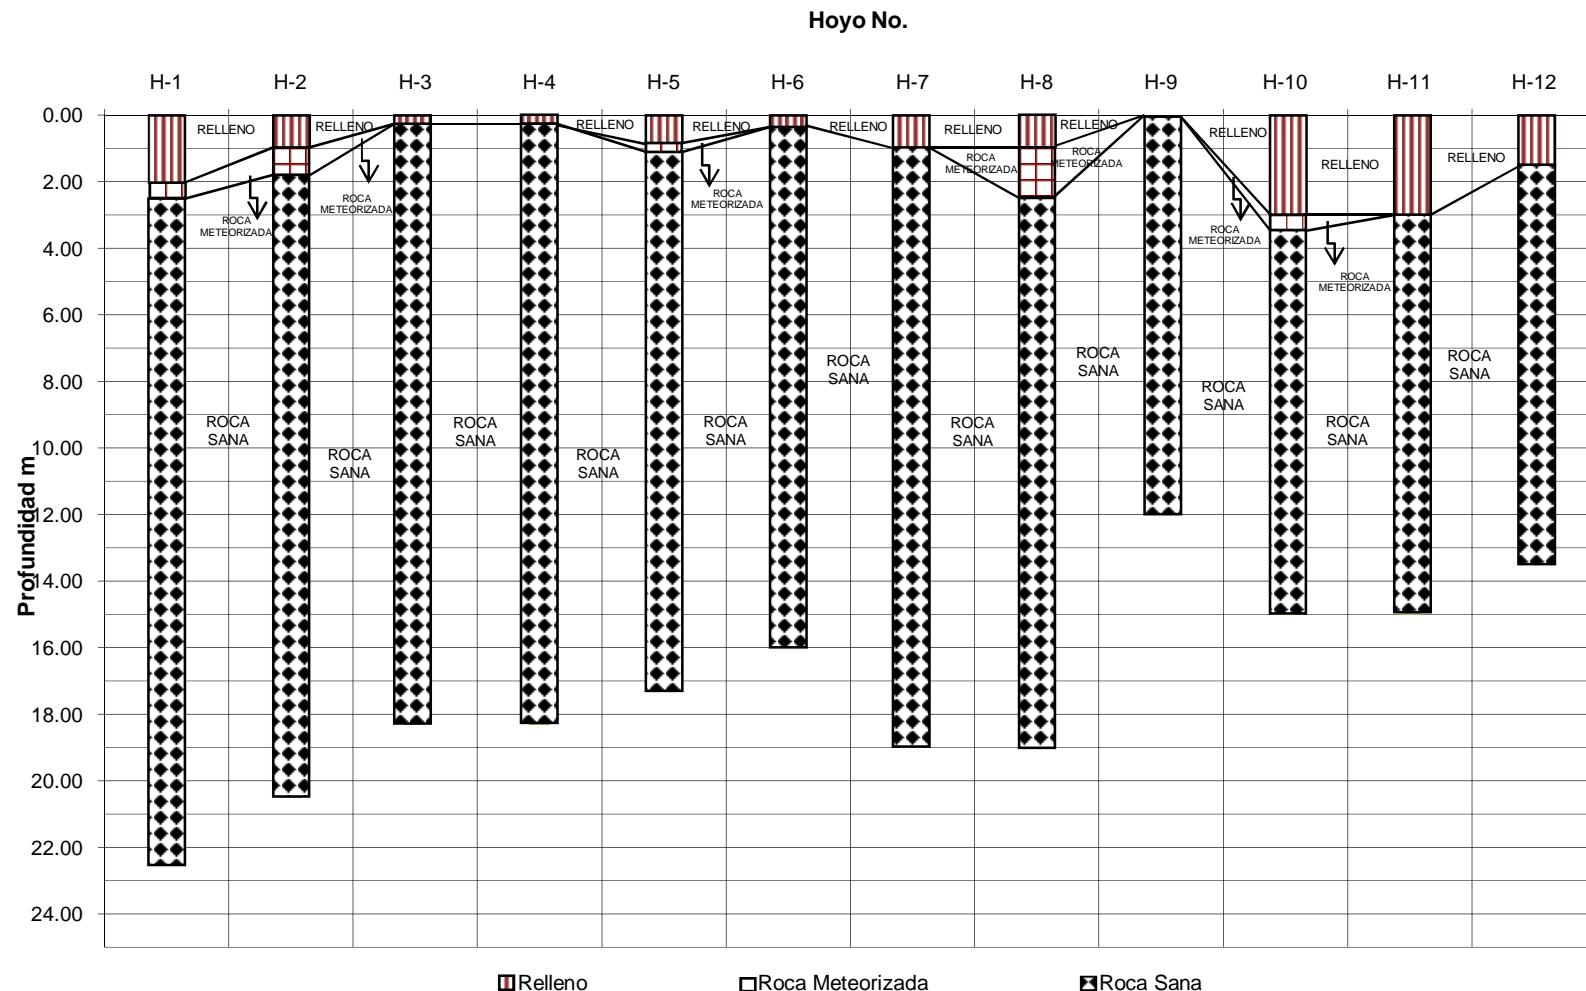
## DATOS SOBRE TESTIGO DE ROCA

2.00-2.50 m TOBA LAPILLI, DE MATRIZ ARENOSA, DE COLOR CHOCOLATE CLARO, CON TONOS VERDOSOS. ROCA LIGERAMENTE METEORIZADA, DE RESISTENCIA MODERADAMENTE DEBIL RH-2, FUERTEMENTE FRACTURADA, DESGASTADA Y LAVADA POR LA PERFORACION.

2.50-22.55 m TOBA LAPILLI, CON INDICIOS DE AGLOMERADO, DE MATRIZ ARENOSA, DE COLOR GRIS VERDOSO, CON FRAGMENTOS DE COLOR VERDE, GRIS OSCURO, GRIS CLARO Y VIOLETA. ROCA SANA, DE RESISTENCIA MODERADAMENTE FUERTE RH-3, SIN FRACTURAS ORIGINALES, SOLAMENTE FRACTURAS MECANICAS.										
DIBUJADO POR: E. PEÑA GEOLOGO: A. JAEN PERFORADOR: J. TENORIO										
OBSERVACIONES: RQD: PRUEBA DE COMPRESION										
0 -25 Muy mala 26-50 Mala 51-75 Regular 76-90 Buena 91-100 Excelente

La calidad de la roca (RQD) por su parte, cuenta con una mayoría de valores en el rango de 87% a 100% lo que la califica de buena a excelente, con tendencia hacia excelente dado que su promedio es de 99.5%.

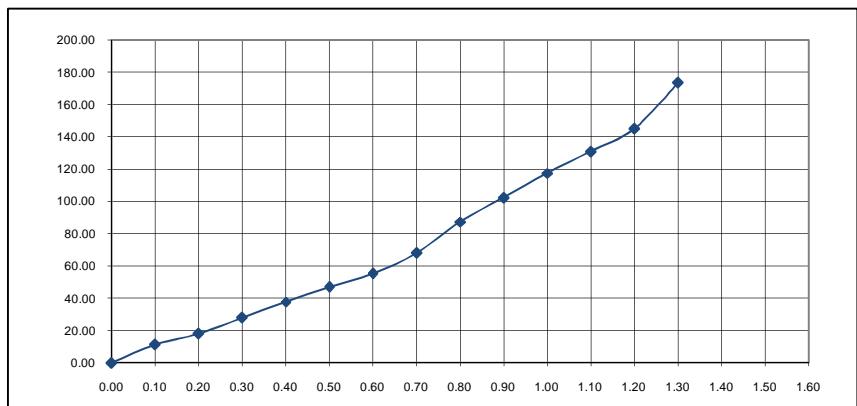
## FOTOGRAFIAS DE LA MUESTRA/ SAMPLE PICTURES

ESFUERZO MAXIMO/MAXIMUM STRESS 173.52 kg/cm<sup>2</sup> 17.02 MPa TIPO DE FALLA/FRACTURE TYPE: 3

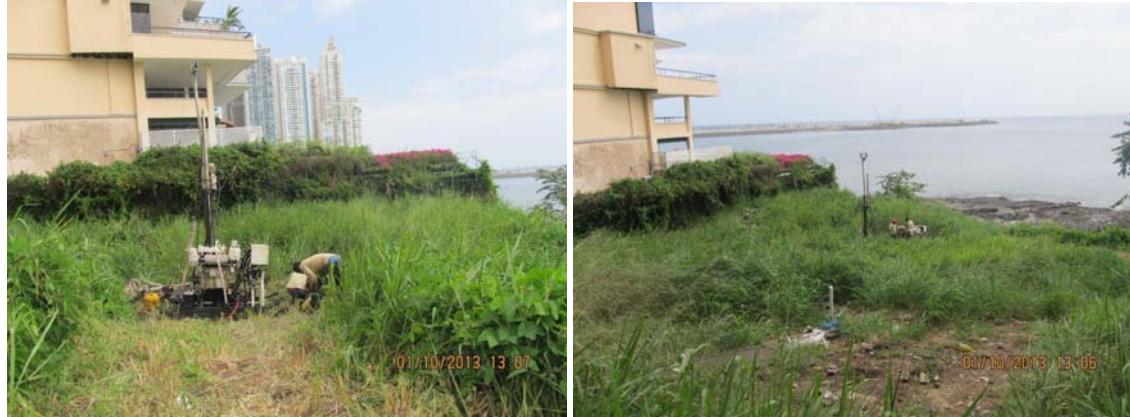
CONDICION DEL SITIO AL MOMENTO DE REALIZAR LAS PERFORACIONES
