DIRECCIÓN DE COSTAS Y MARES
INFORME TÉCNICO DICOMAR 113-2024

Segunda Información Aclaratoria del Estudio de Impacto Ambiental
“Recuperación de Fincas 294788 y N° 294790, mediante Relleno,
Conformación y Adecuación de Terracería”

Referencia de Memorando	MEMORANDO-DEEIA-0675-2709-2024
Ubicación	Claridad, Corregimiento de Punta Chame, distrito de Chame provincia de Panamá Oeste,
Nº de Expediente	DEIA-II-F-041-2023.
Promotor	WIND & WAVES, S.A.
Técnico asignados	Lic. Samira Kiwan, Departamento de Ordenamiento de Espacios de Costas y Mares.
Fecha de elaboración	Miércoles, 09 de octubre de 2024.

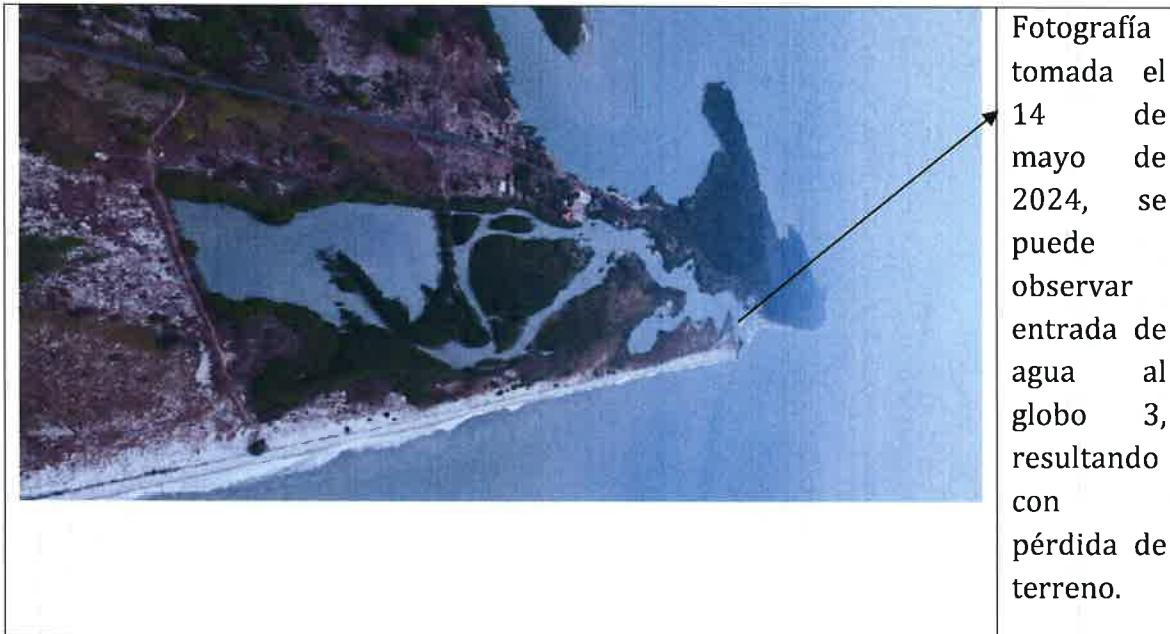
Imagen N°1. Esquema del proyecto con los polígonos a rellenar sobre imagen de Google Earth.

En función del objetivo de la recuperación de las fincas, el promotor realizará los trabajos de recuperación de terrenos sólo, para un área de 50 hectáreas, los trabajos

se realizarán en cinco fases, cada una contempla un globo de terreno o sea cinco globos tal como lo establece la resolución N°DAPB-112-2022.

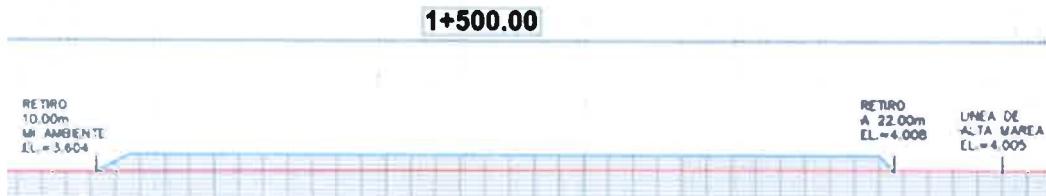
Características técnicas del relleno: Cumpliendo con lo establecido y acordado se dejará un retiro externo de 22 metros desde la línea de alta marea y un retiro interno de 10 metros en la sección del canal natural central. Como ejemplo se incluye una imagen de la sección 01k+500.

Imagen N°2. Sección 01K+500

Los espesores del relleno son variables dependiendo de las cotas topográficas y la superficie final establecida a los 7.00 metros sobre el nivel del mar (msnm). En la siguiente figura se establece una proporción referencial.

Con relación a Los taludes del relleno serán en proporción 1 V: 1.5 H, espesor mínimo de protección = 1.00 m Peso específico de las rocas = 2.6 Ton/m³ a 2.8 Ton/m³ Tamaño máximo de rocas = ver gradación del enrocado Tamaño mínimo de rocas = ver gradación del enrocado Geotextil No Tejido tipo NT4000 o similar.

El relleno debe separar los boulder inferiores del suelo natural mediante el uso de geotextil del tipo No Tejido.

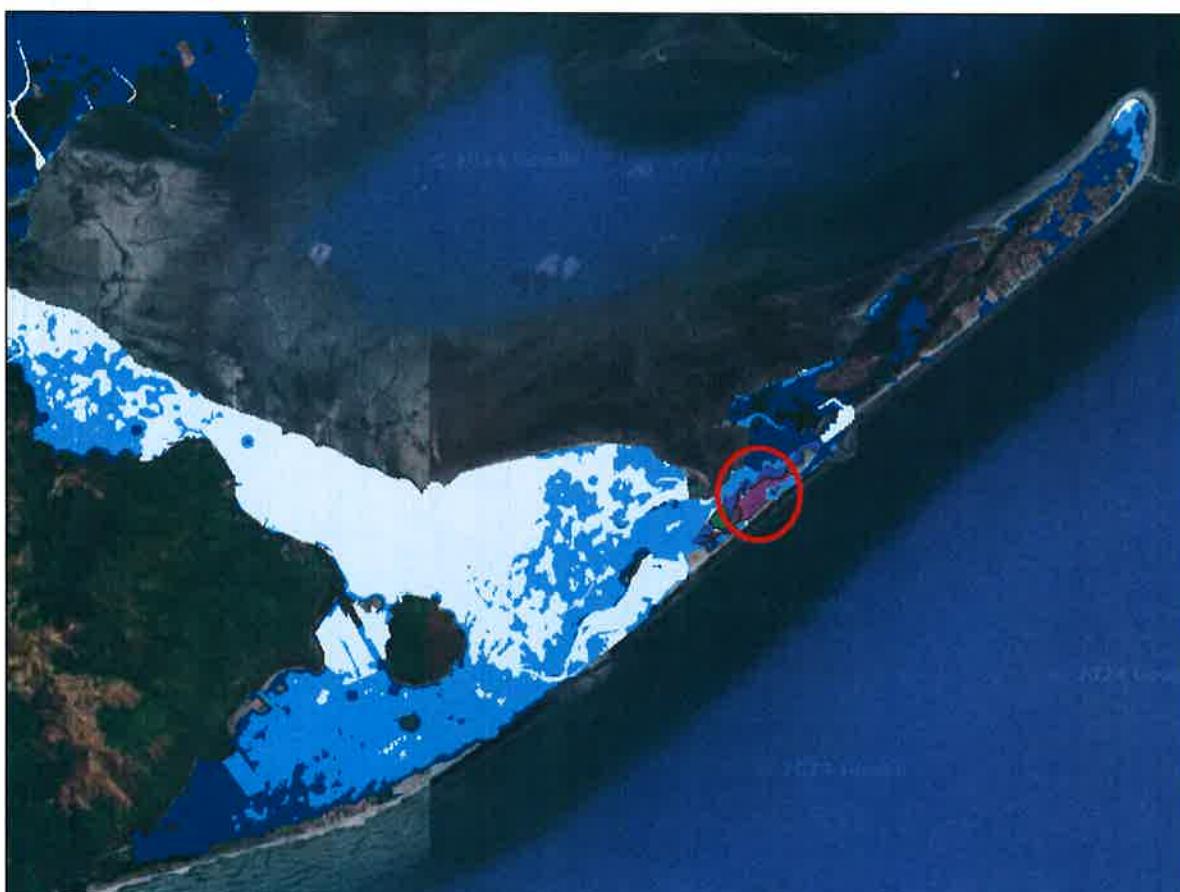
Imagen N°. 2. Vista del área de influencia del proyecto, donde en celeste se visualiza la vulnerabilidad a inundaciones (gradiente de color azul donde la degradación de color va de más puro hacia mayor degradación en relación de las zonas de mayor vulnerabilidad hacia los de menor vulnerabilidad). Fuente: Mapa de Riesgo de Inundación Costera ICP_2050.

Aunado a lo anterior, cabe mencionar que, el objetivo del proyecto es recuperar superficies que fueron afectadas históricamente por la dinámica marina e hidrológica de la región lo que modificó la línea de costa ampliando la planicie de inundación del río Chame. Condición que se mantienen en la actualidad, dado a que se ha registrado afectaciones de la vialidad (calles) por la modificación de la línea de costa. Dicho esto, hace de suma importancia la modelación solicitada en la información aclaratoria, para poder sustentar si la ejecución del proyecto podría potenciar o no, la producción de impactos ambientales significativos en la zona y áreas circundantes que puedan potenciar la condición de riesgo evidente en la región.
