DIECI

MODIFICACIÓN ESTUDIO DE IMPACTO AMBIENTAL CATEGORÍA I
PROMOTOR: X DEVELOPMENT, S.A.

UBICACIÓN: CORREGIMIENTO DE JUAN DÍAZ, DISTRITO Y PROVINCIA DE PANAMÁ.

ELABORADO POR: GRUPO MORPHO, S.A.

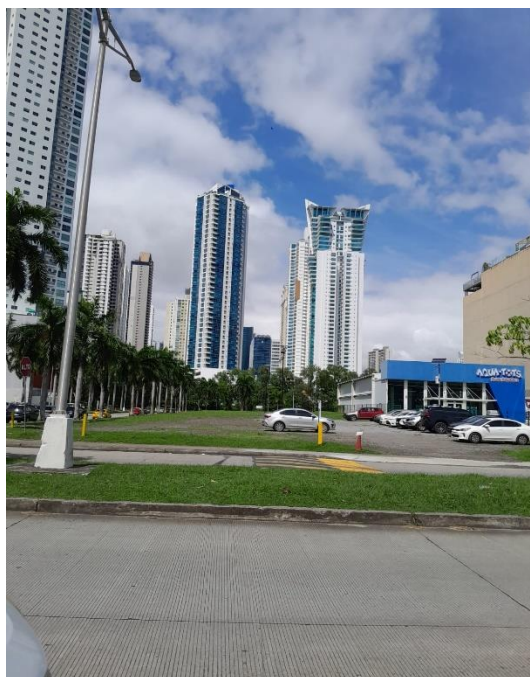
Figura 1. Estado del área donde se desarrollará el proyecto

En los siguientes sub puntos se presenta la descripción y condición de los factores físicos presentes actualmente en el sitio del proyecto aprobado, en donde se pretende realizar la modificación propuesta. Cabe mencionar, que no se han iniciado actividades de construcción, solo de limpieza, toda vez que se desea iniciar una vez la modificación propuesta sea aprobada.

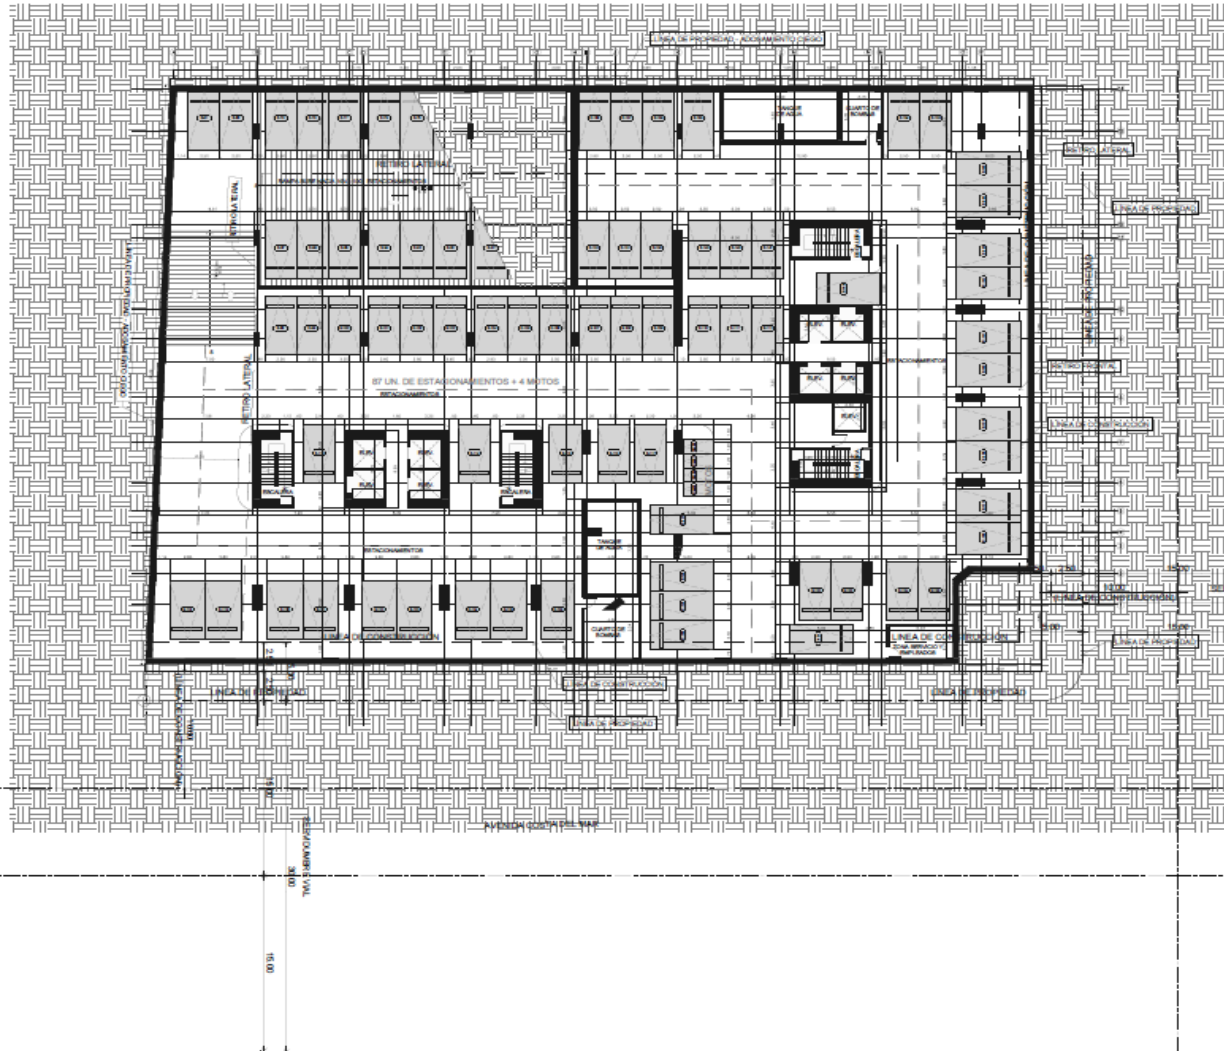
1 PLANTA ARQUITECTONICA NIVEL -200 - SOTANO ESTACIONAMIENTOS

PLANTA ARQUITECTÓNICA NIVEL-200

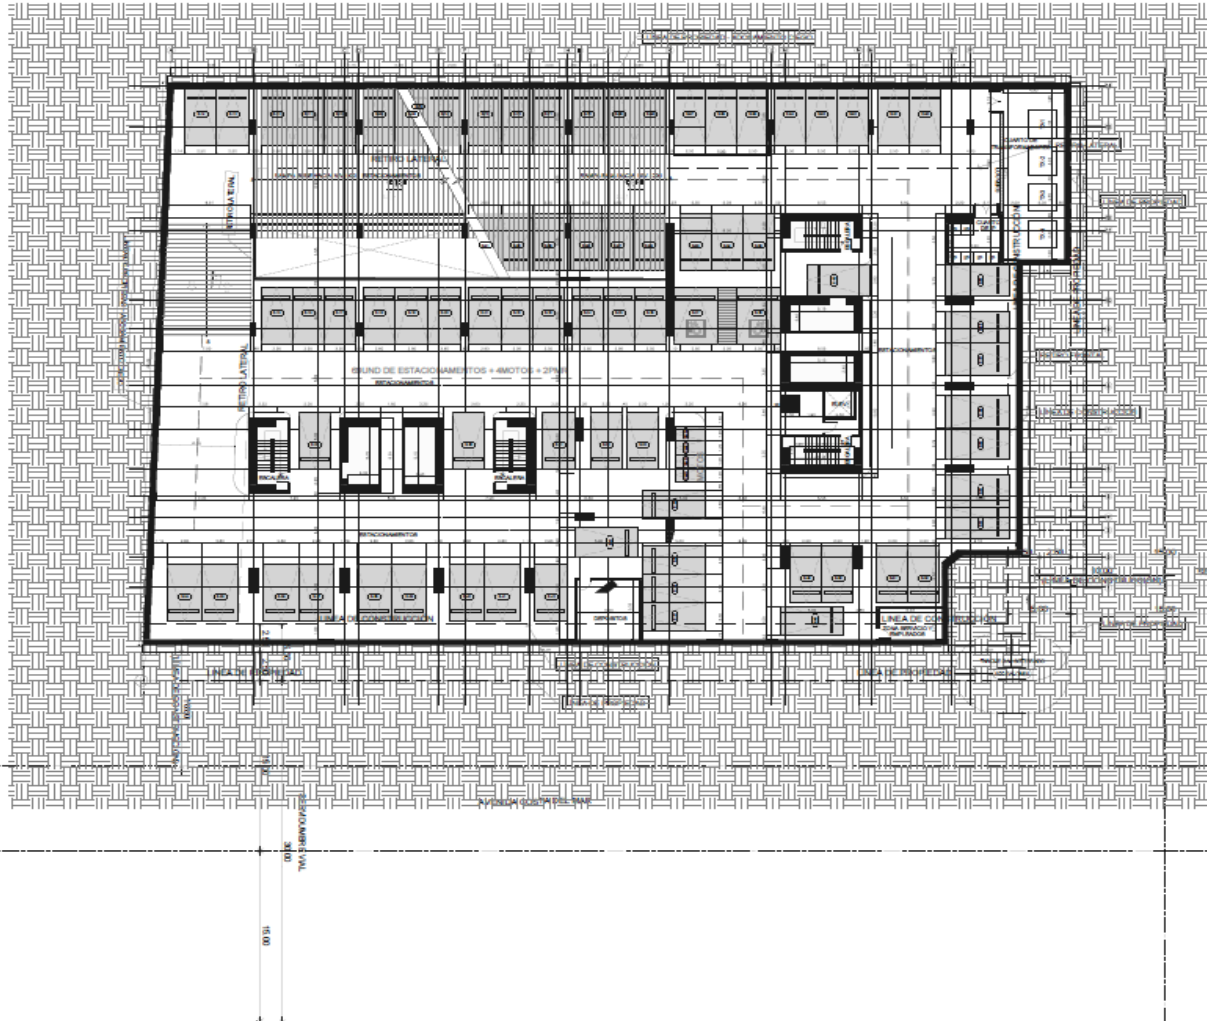
1 PLANTA ARQUITECTÓNICA NIVEL -100 - SÓTANO ESTACIONAMIENTOS

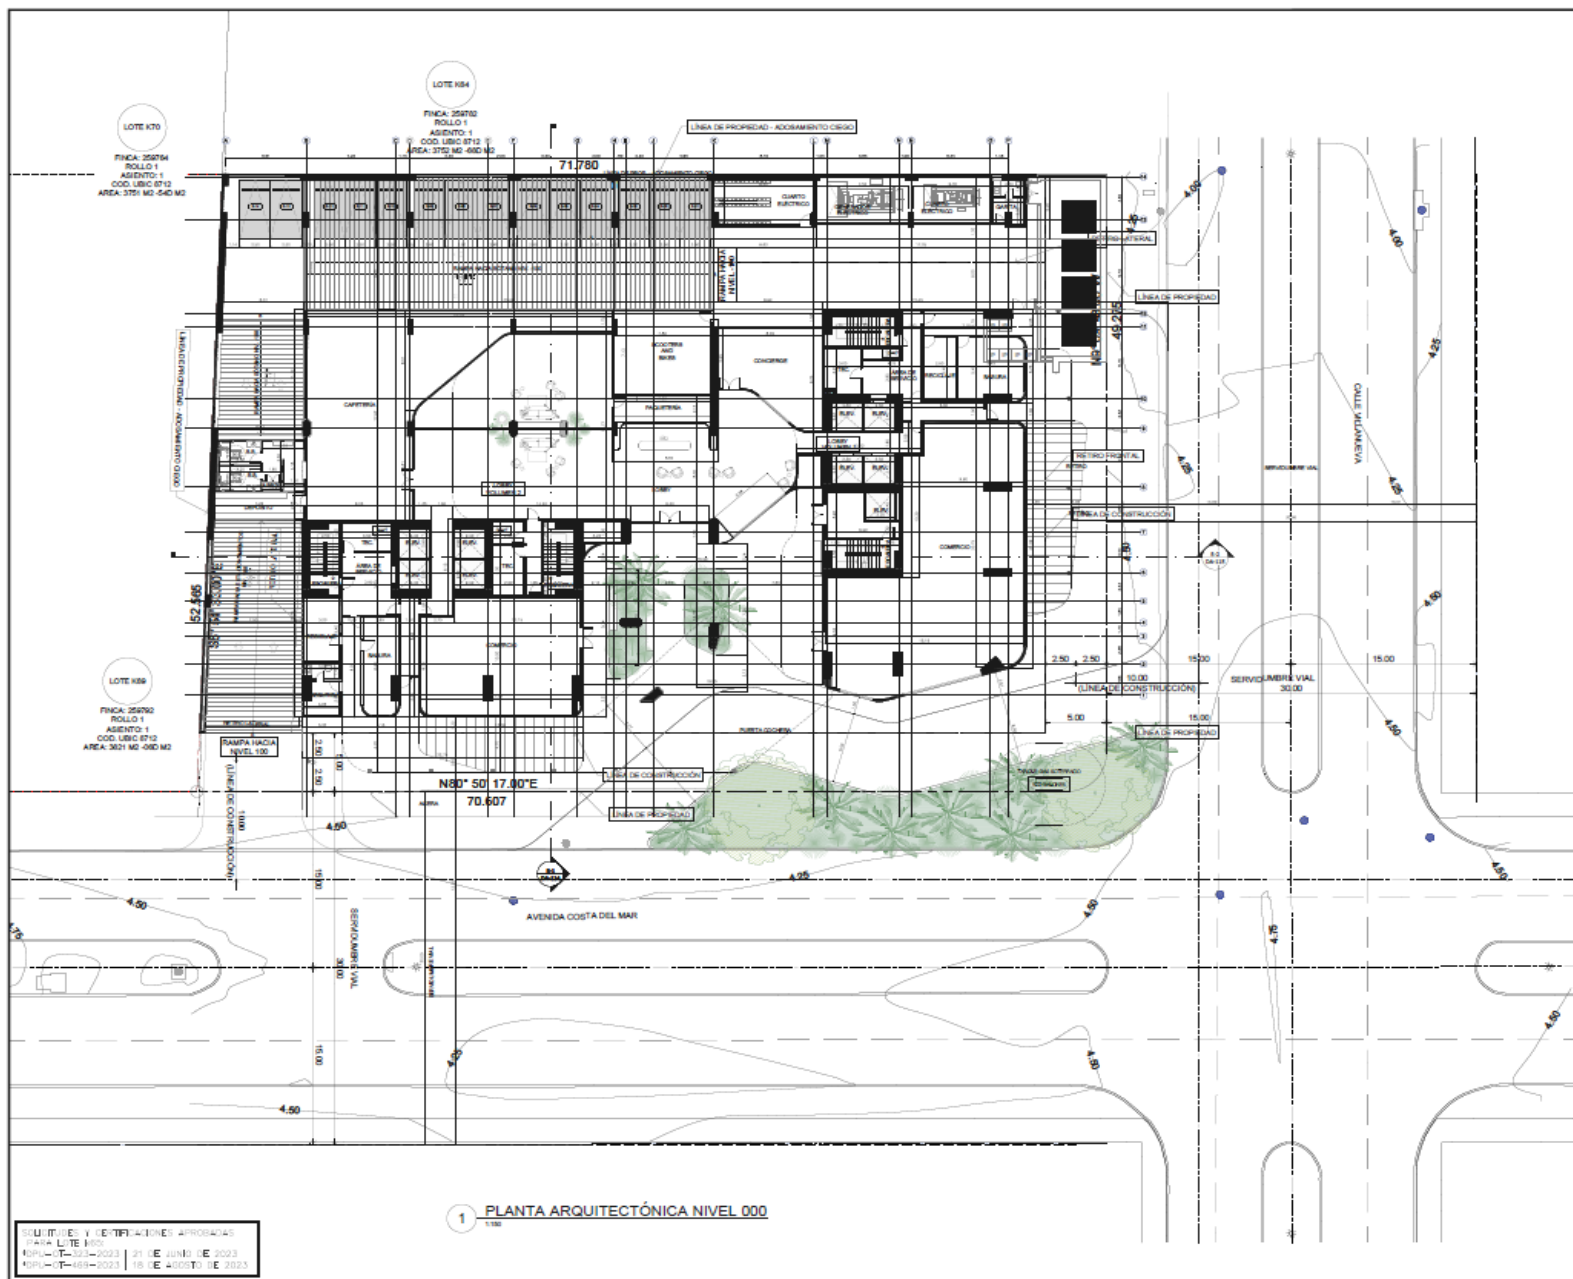
1 PLANTA ARQUITECTÓNICA NIVEL 000

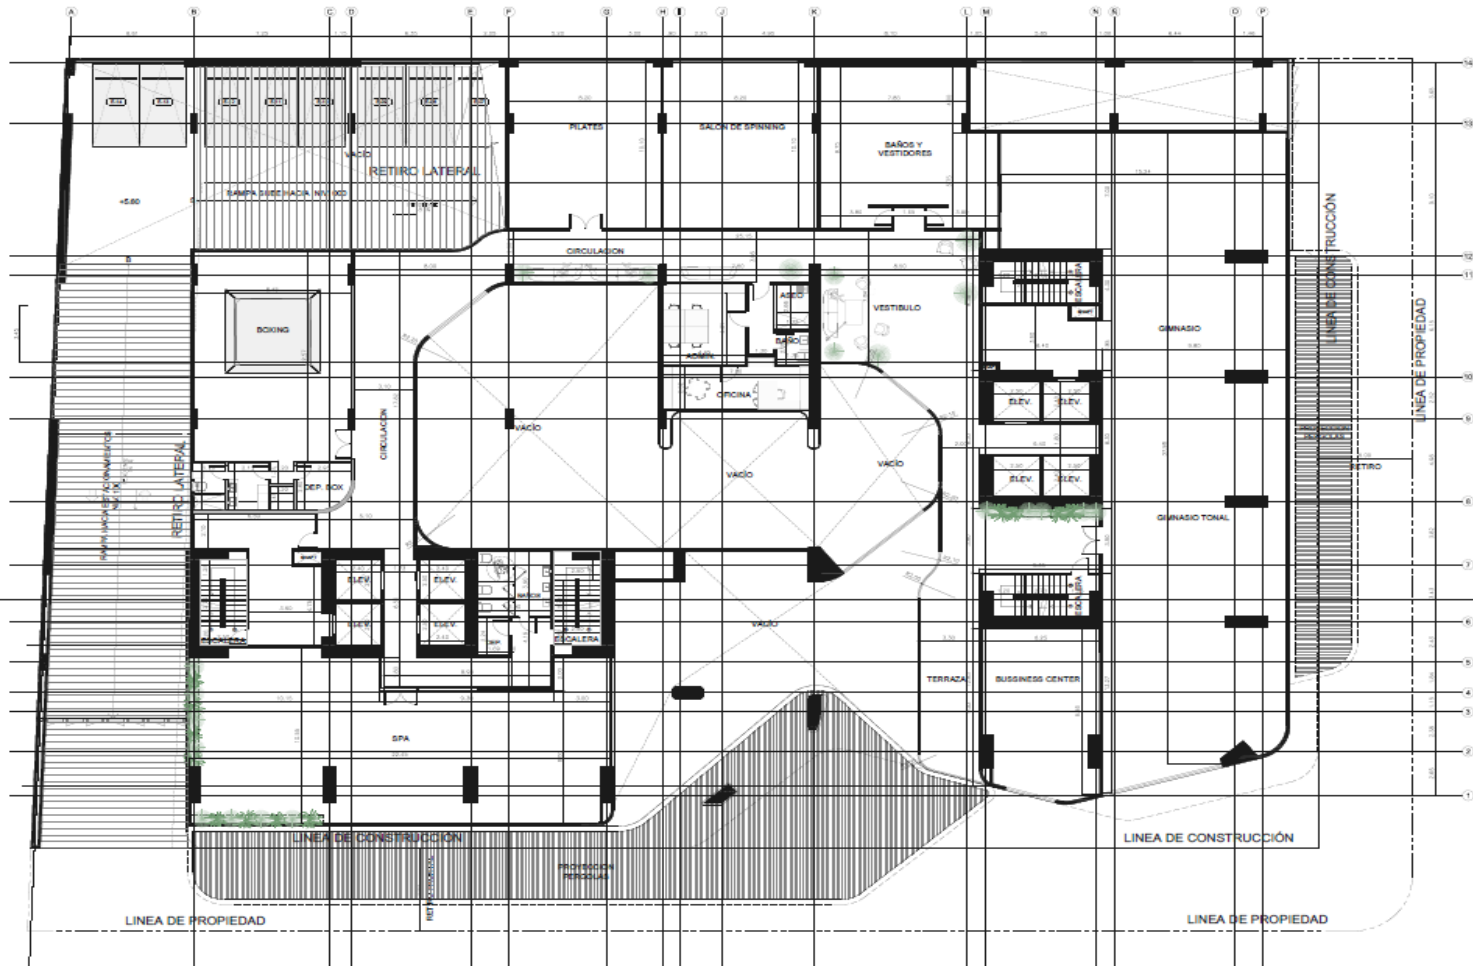
1 PLANTA ARQUITECTÓNICA NIVEL 050 - MEZANINE

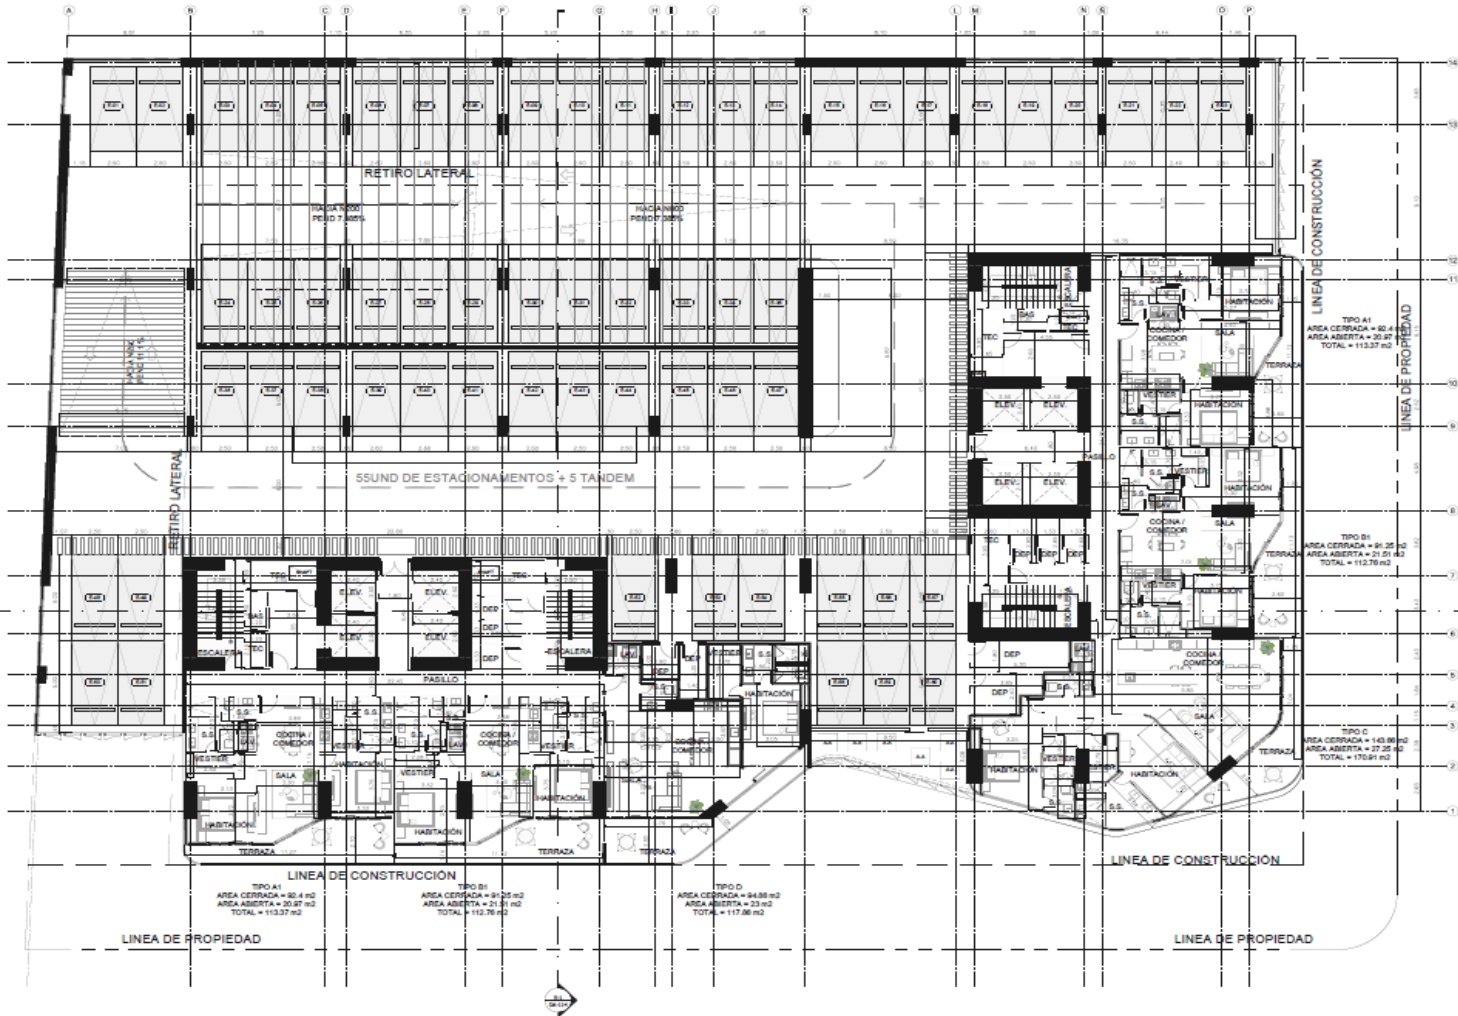
1 PLANTA ARQUITECTÓNICA NIVEL 100+300+500 - VIVIENDAS + ESTACIONAMIENTOS

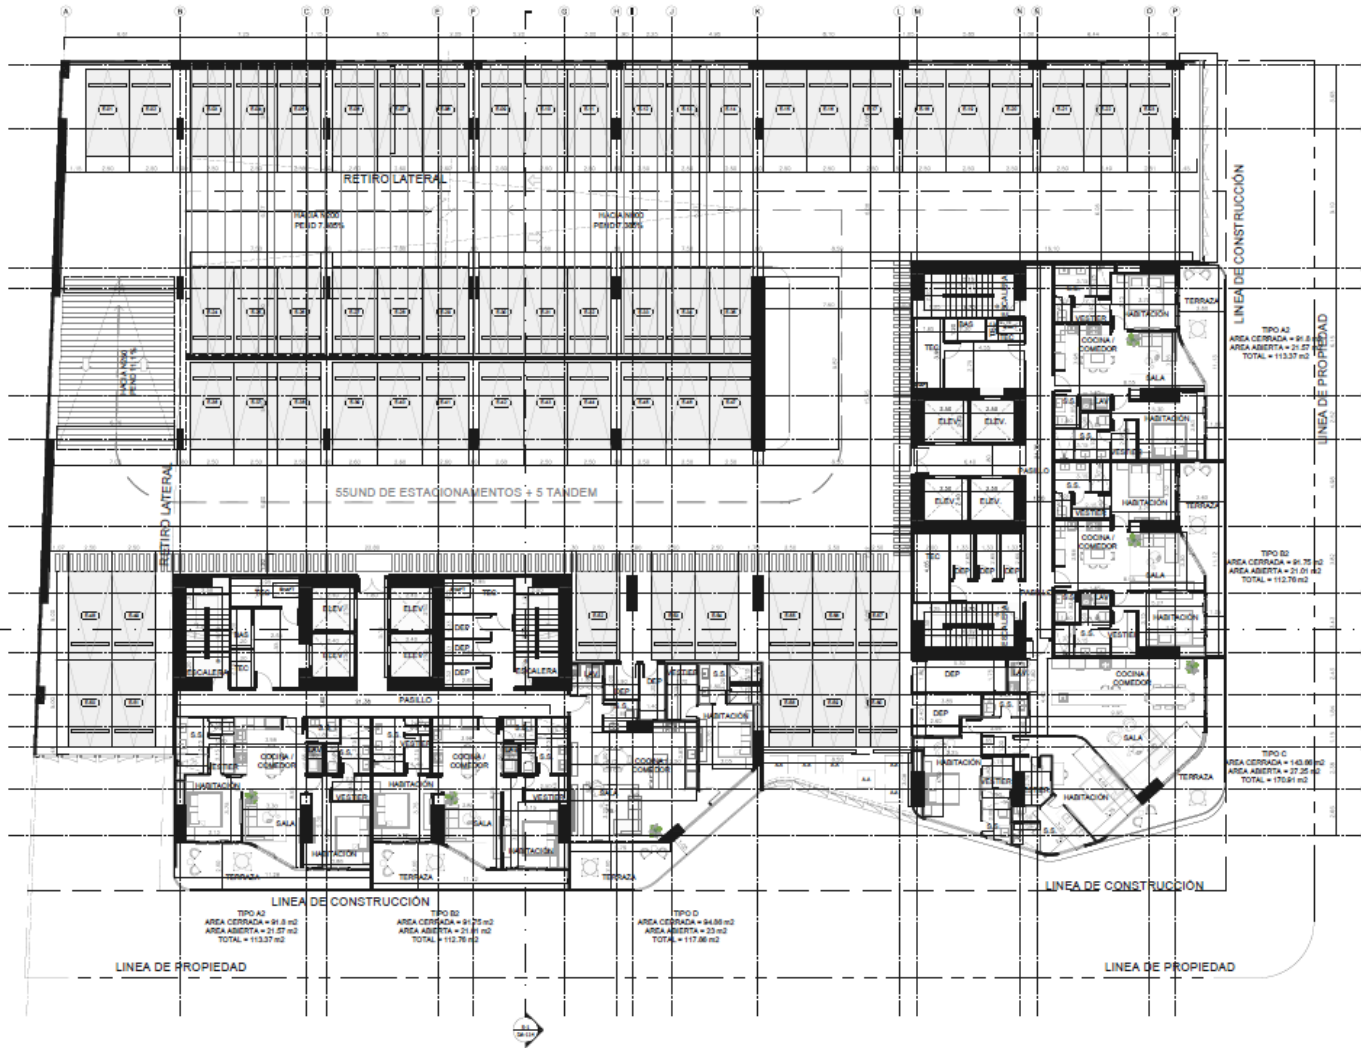
1. PLANTA ARQUITECTÓNICA NIVEL 200+400 - VIVIENDAS + ESTACIONAMIENTOS.

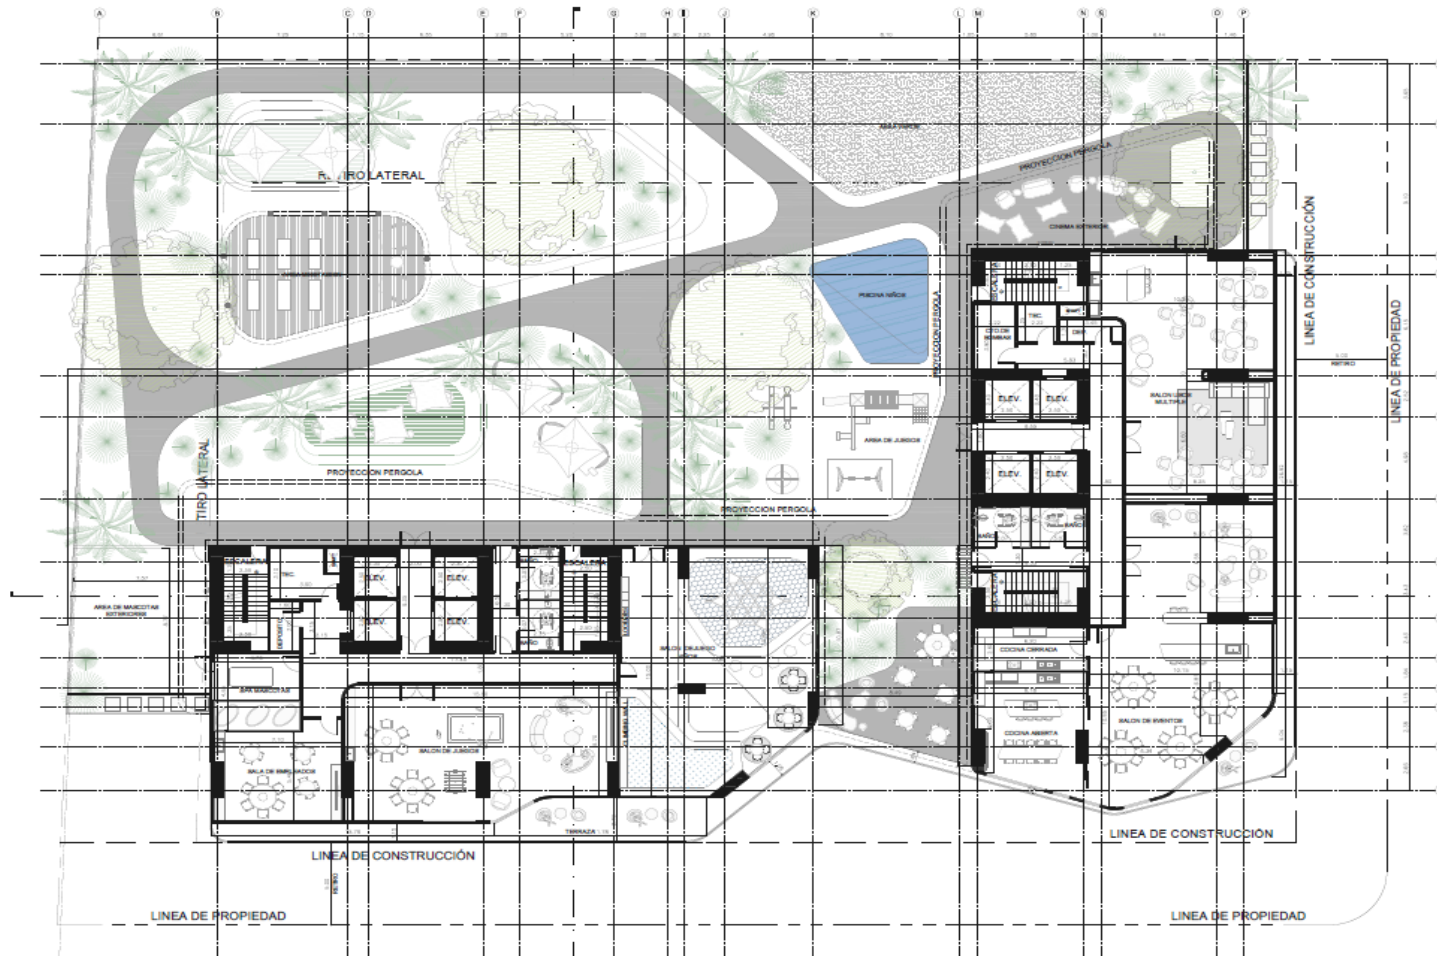
1 PLANTA ARQUITECTÓNICA NIVEL 700 - ÁREA SOCIAL - AMENIDADES

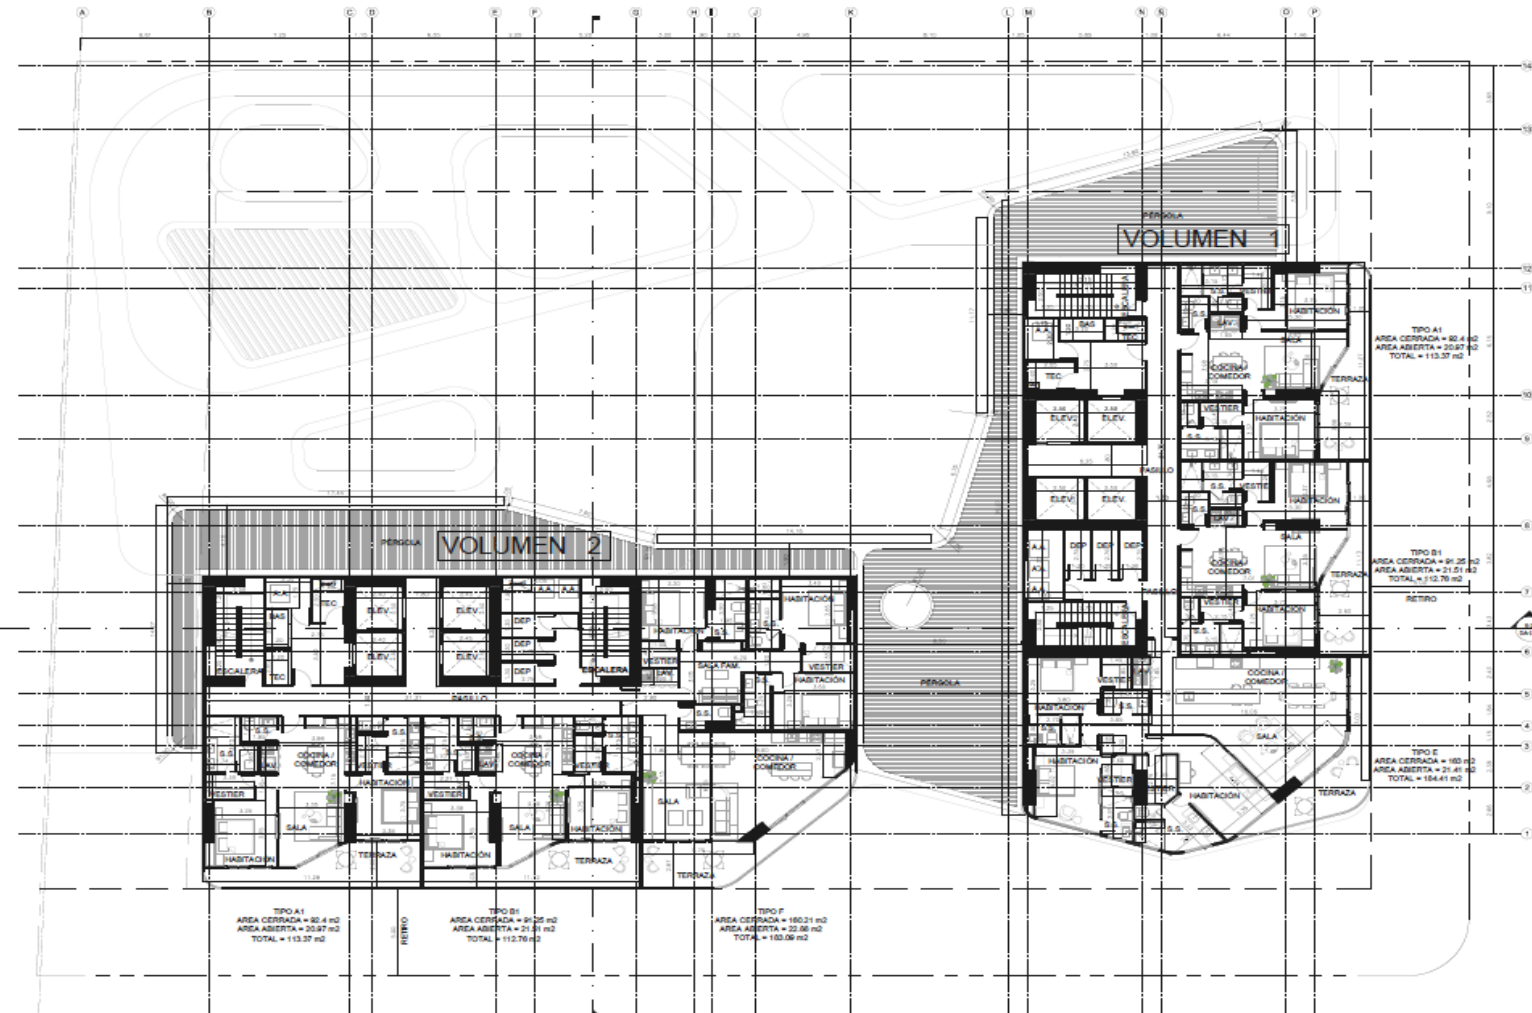
1 PLANTA ARQUITECTÓNICA TÍPICA 1- APARTAMENTOS

PLANTA TÍPICA 1 DE APARTAMENTOS

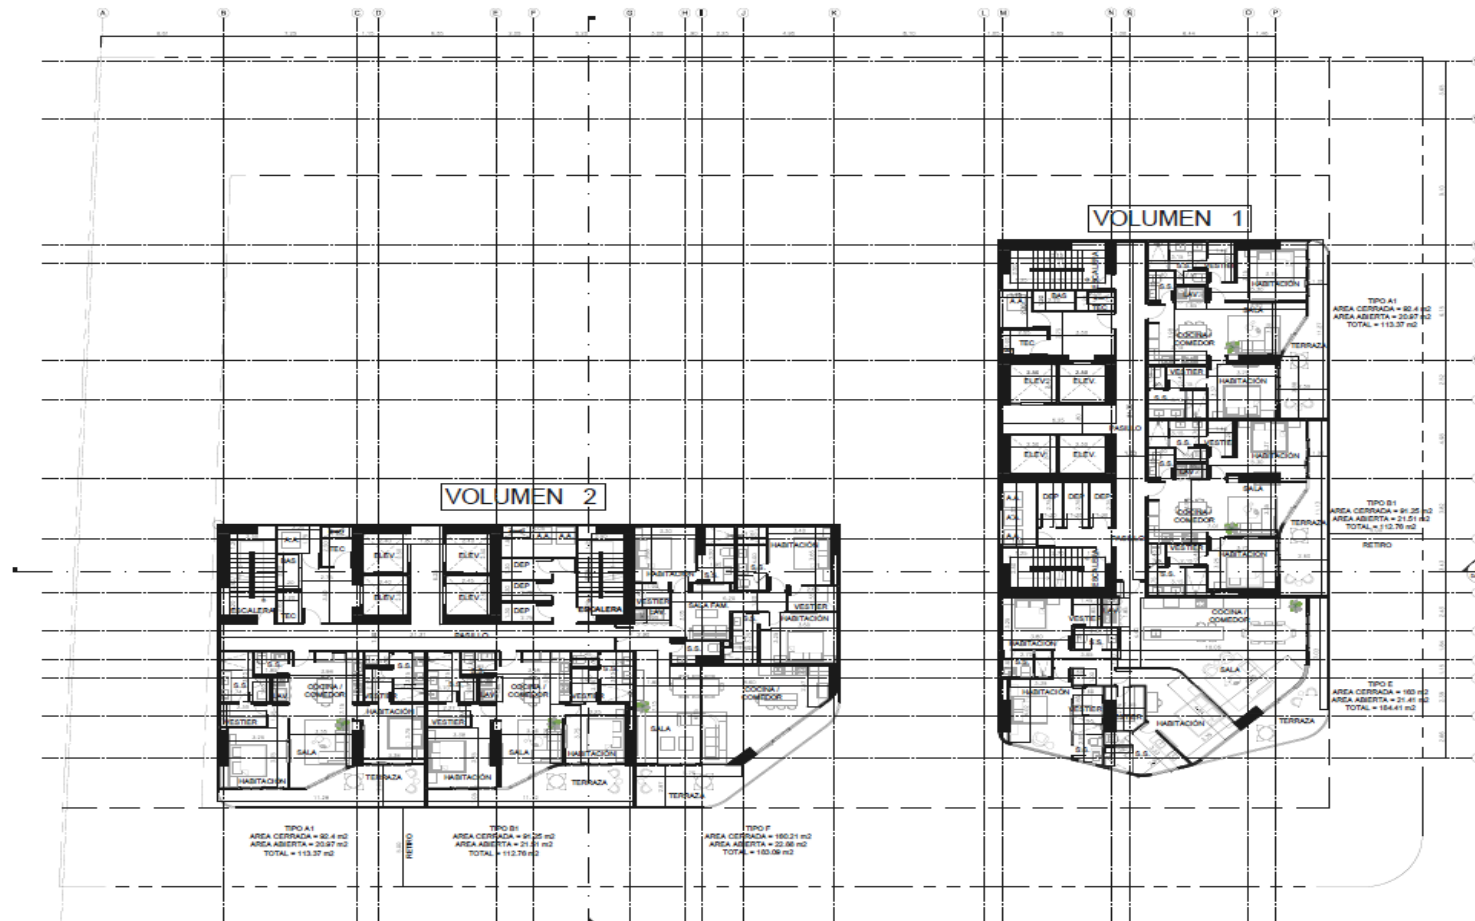
1 PLANTA ARQUITECTÓNICA TÍPICA 1- APARTAMENTOS

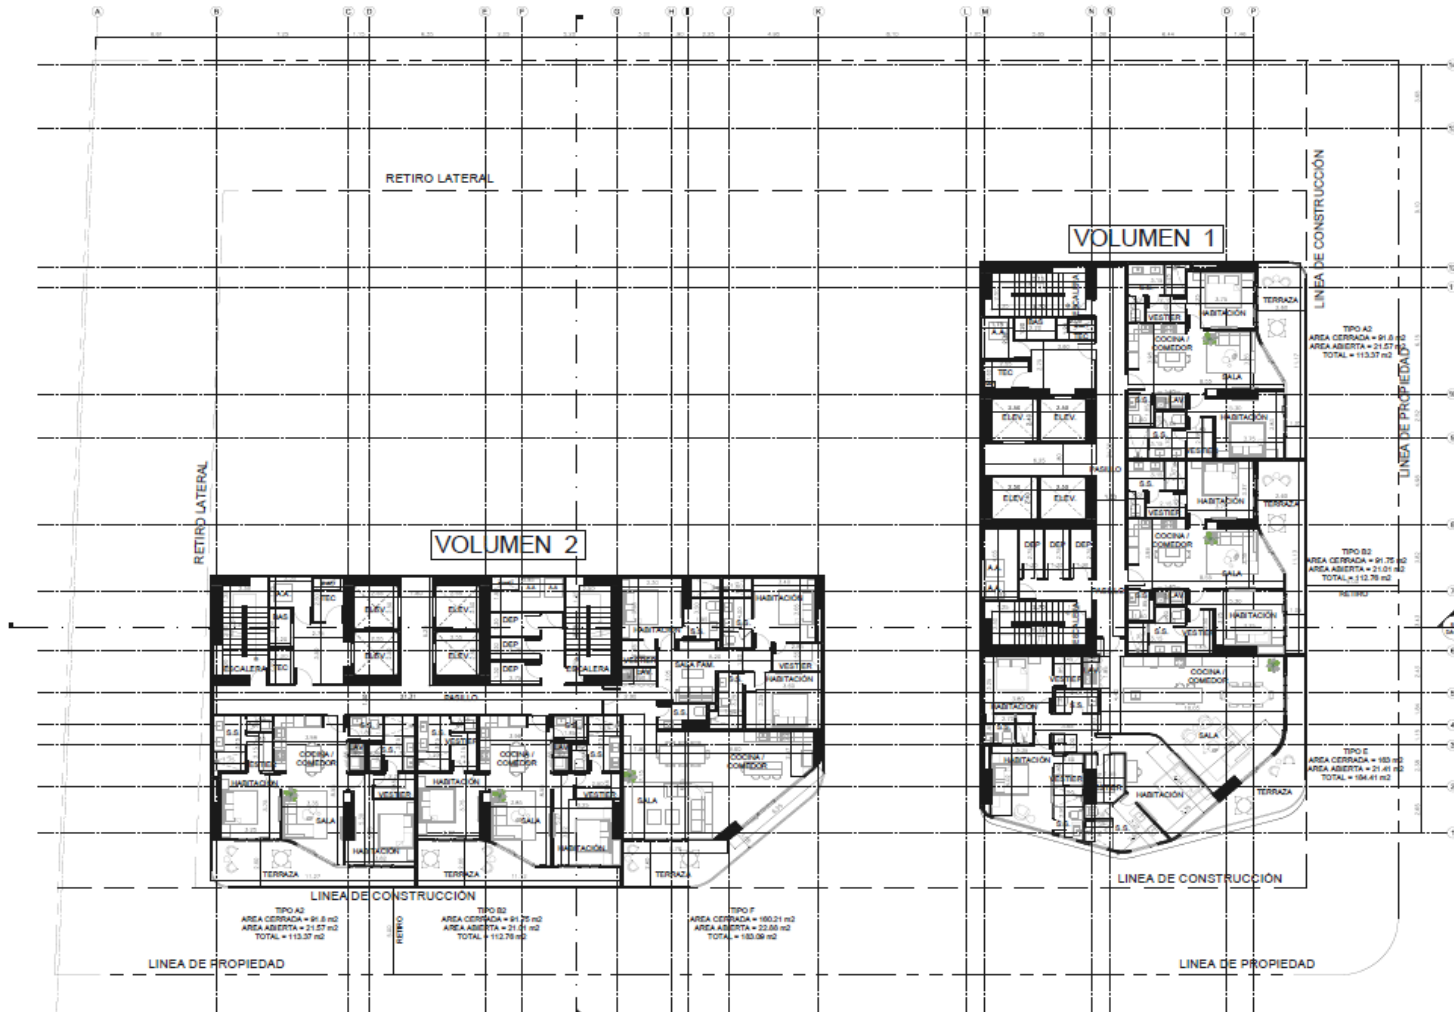
1 PLANTA ARQUITECTÓNICA TÍPICA 2 - APARTAMENTOS

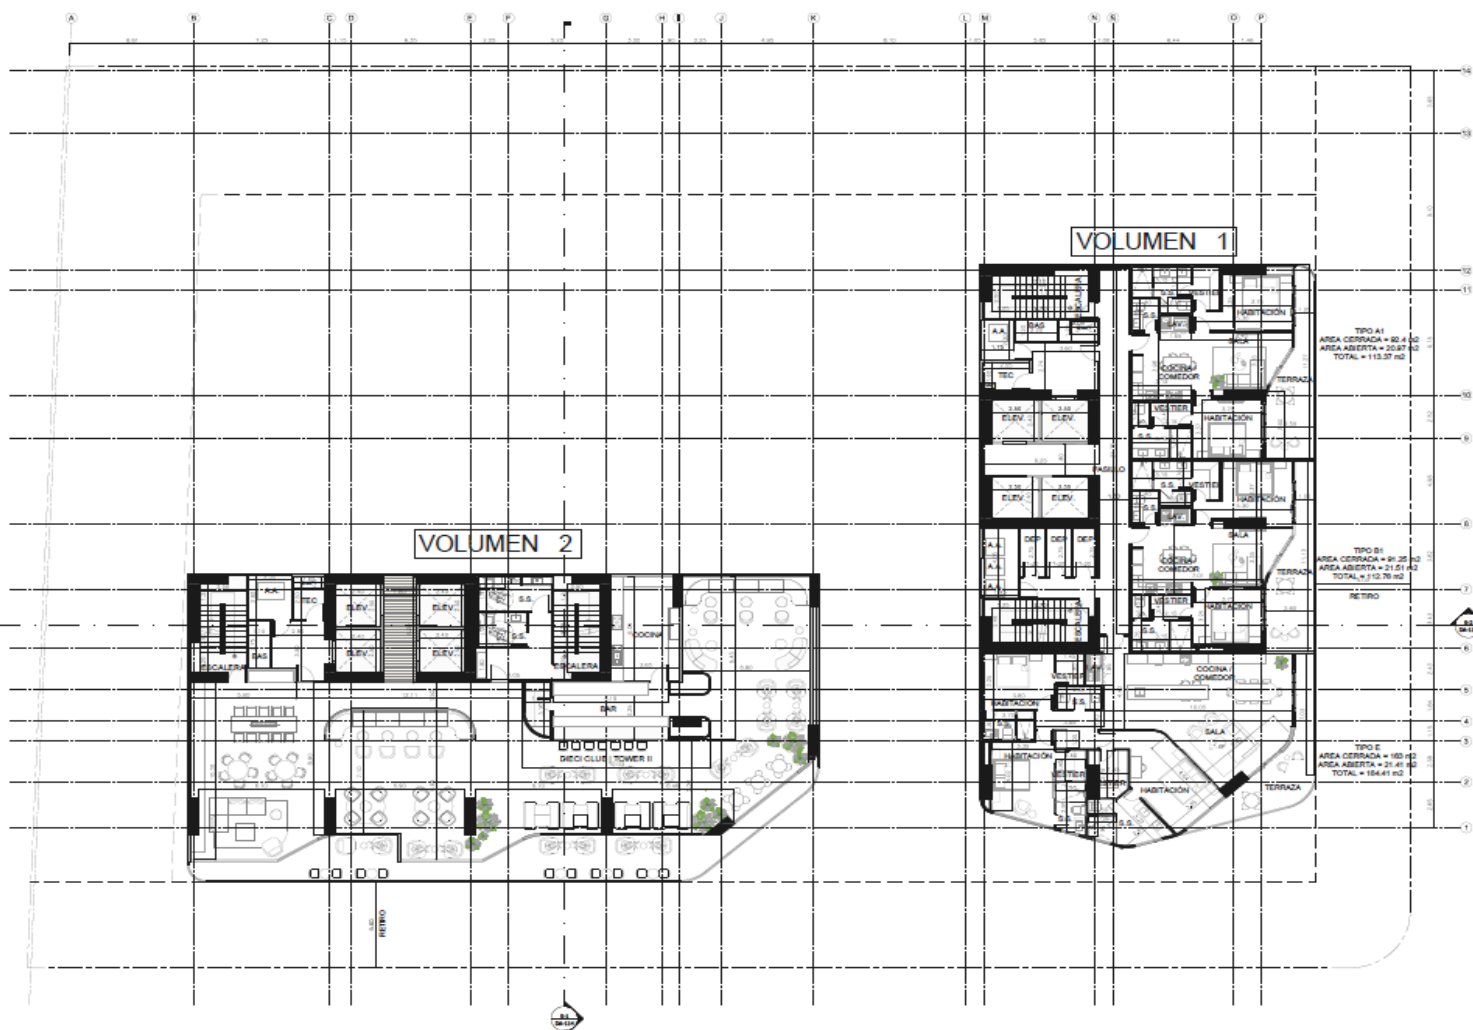
1 PLANTA ARQUITECTÓNICA DIECI CLUB - APARTAMENTOS

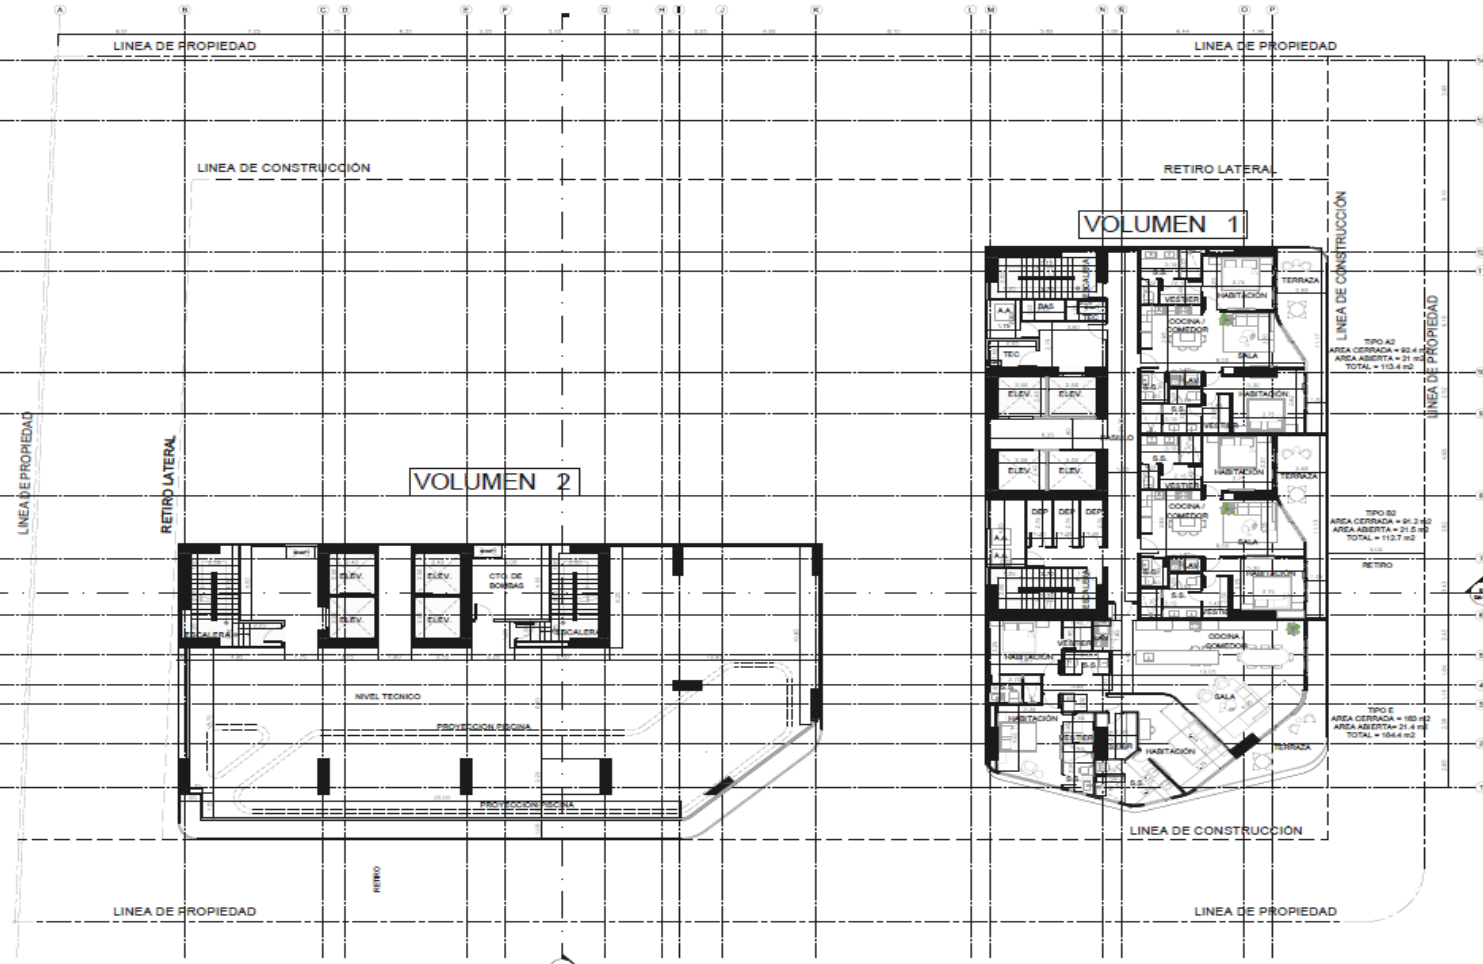
1 PLANTA ARQUITECTÓNICA LOSA TECNICA - APARTAMENTOS

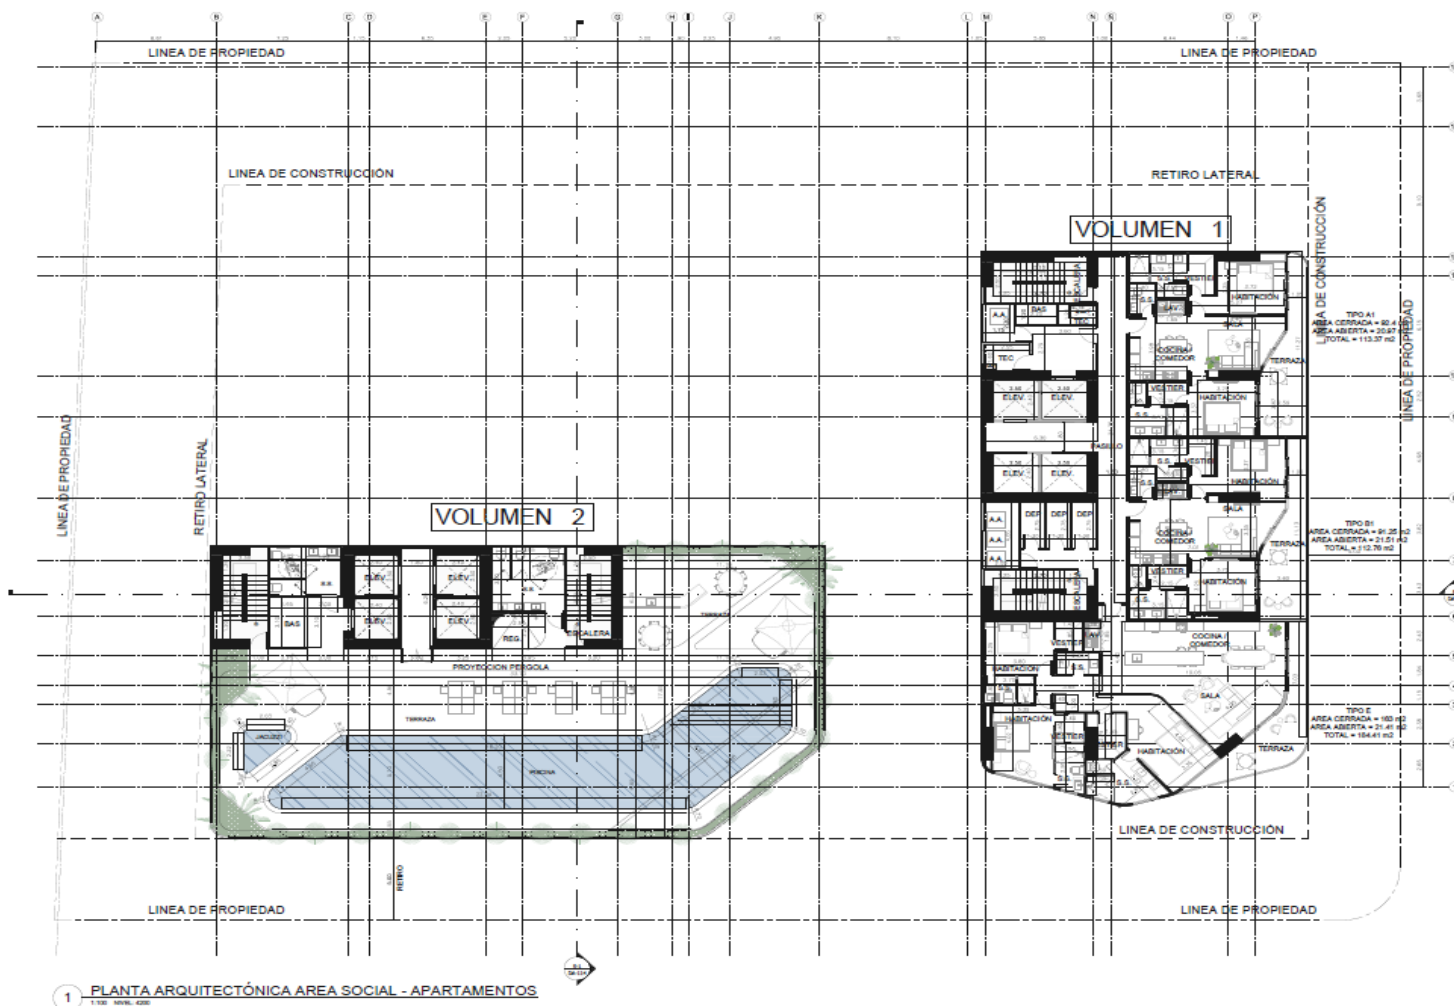
1 PLANTA ARQUITECTÓNICA AREA SOCIAL - APARTAMENTOS
1:100 NIVEL: 4200

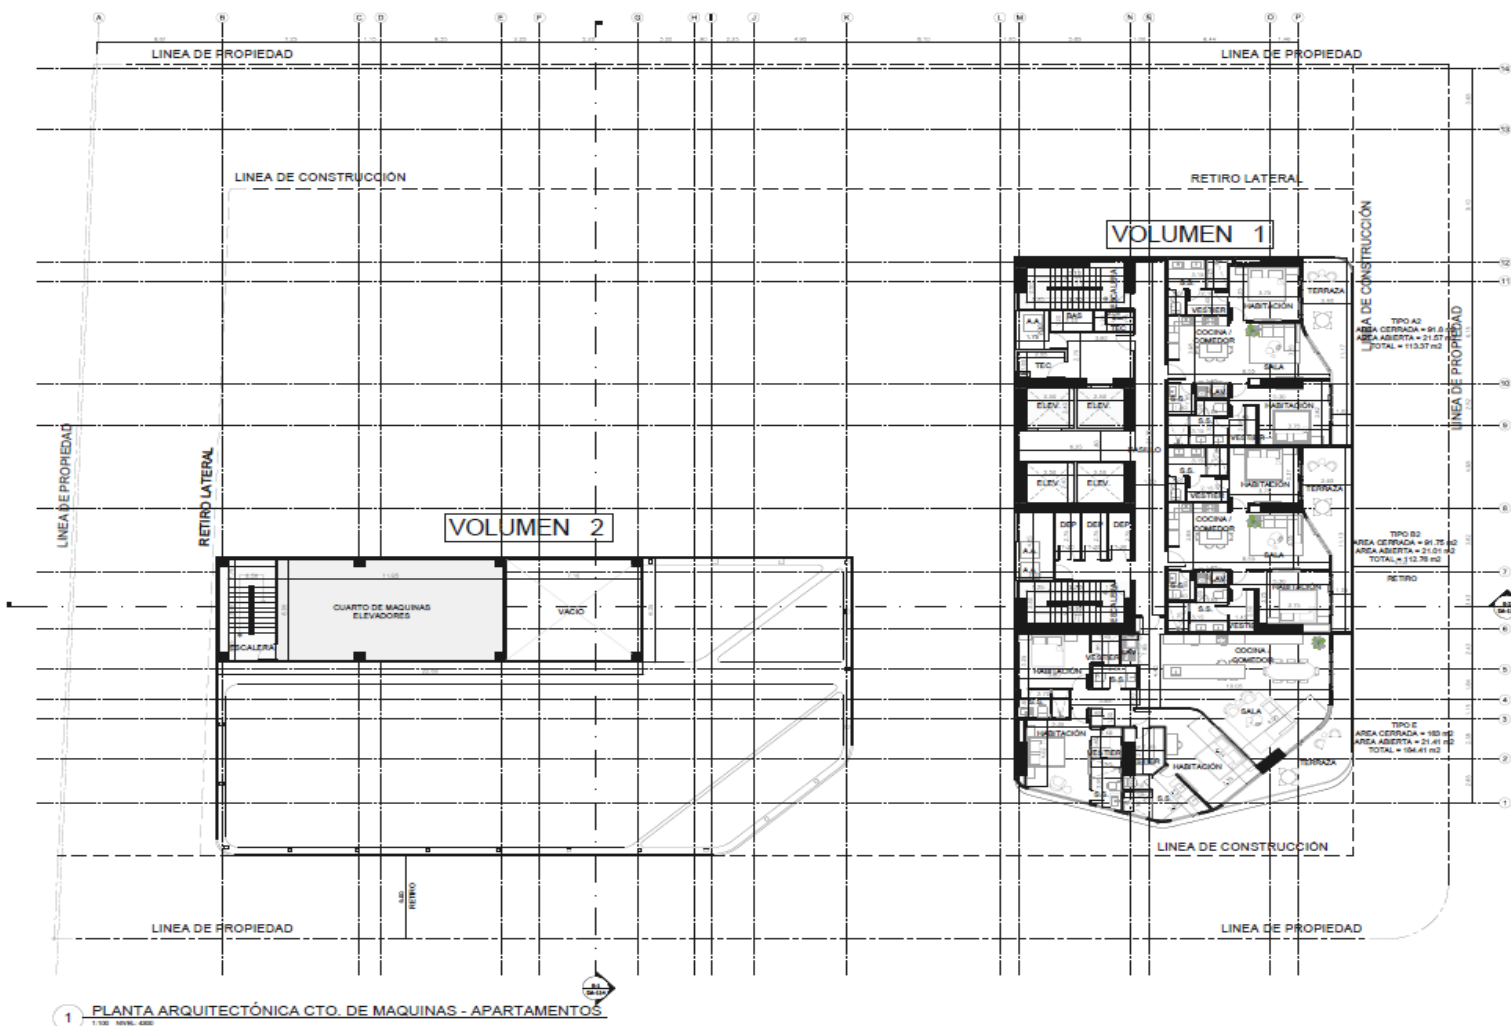
1 PLANTA ARQUITECTÓNICA CTO. DE MAQUINAS - APARTAMENTOS
1:100 MÍN. 4000

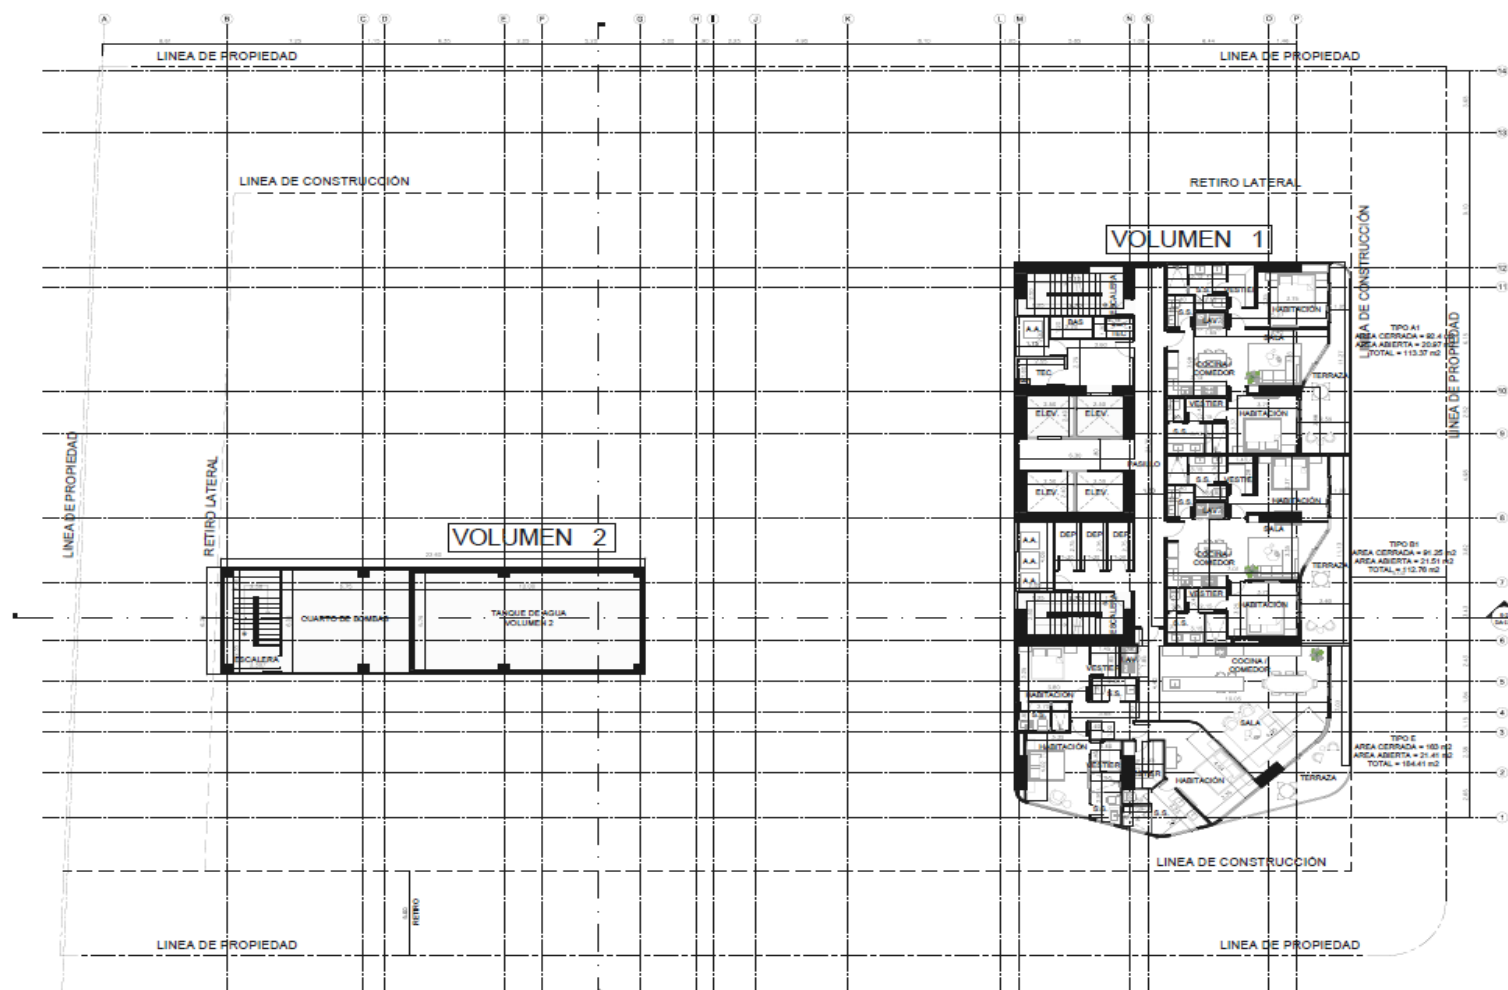
1 PLANTA ARQUITECTÓNICA CTO. BOMBAS, TANQUE DE AGUA - APARTAMENTOS
