DIECI

MODIFICACIÓN ESTUDIO DE IMPACTO AMBIENTAL CATEGORÍA I
PROMOTOR: X DEVELOPMENT, S.A.

UBICACIÓN: CORREGIMIENTO DE JUAN DÍAZ, DISTRITO Y PROVINCIA DE PANAMÁ.

ELABORADO POR: GRUPO MORPHO, S.A.

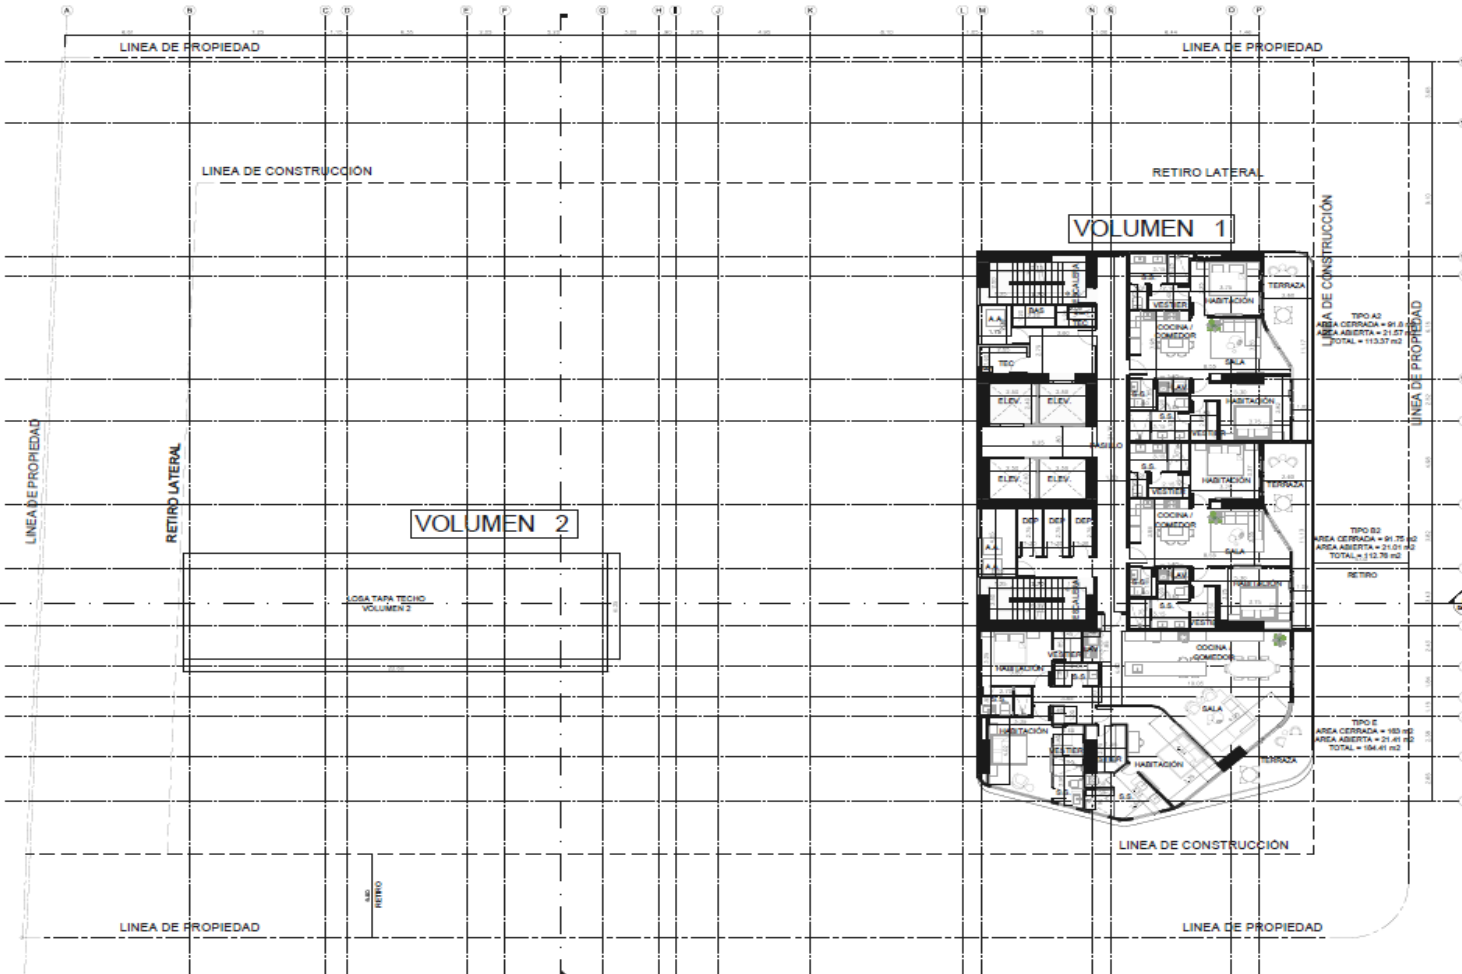
1 PLANTA ARQUITECTÓNICA TAPA TECHO - APARTAMENTOS

PLANTA TAPA TECHO -
APARTAMENTOS

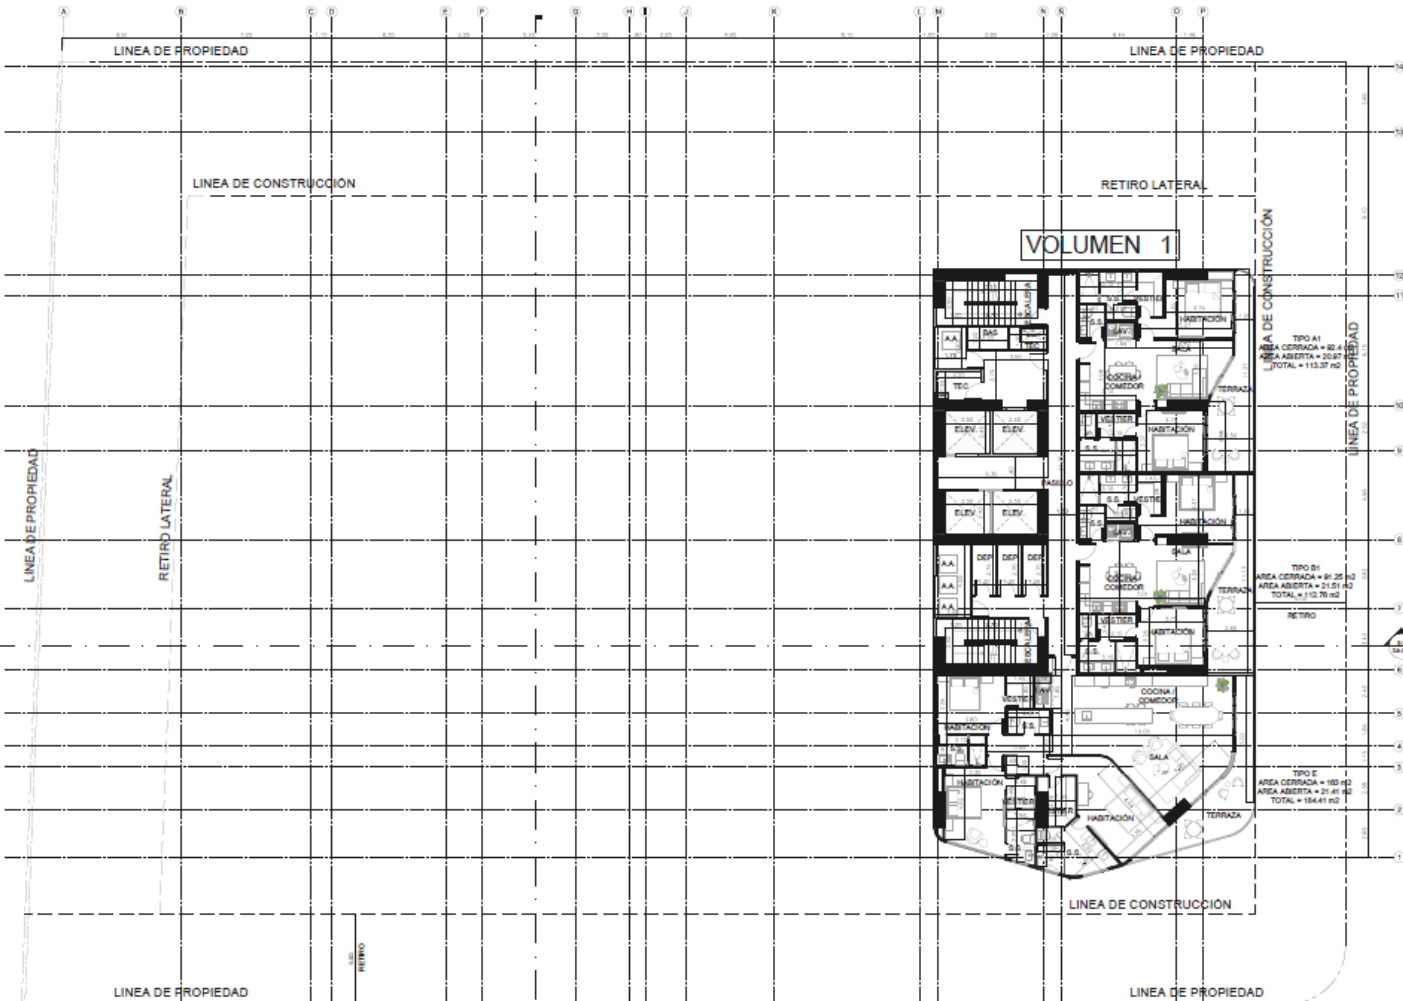
1 PLANTA ARQUITECTÓNICA APARTAMENTOS
1:100 - 1000L - 4000

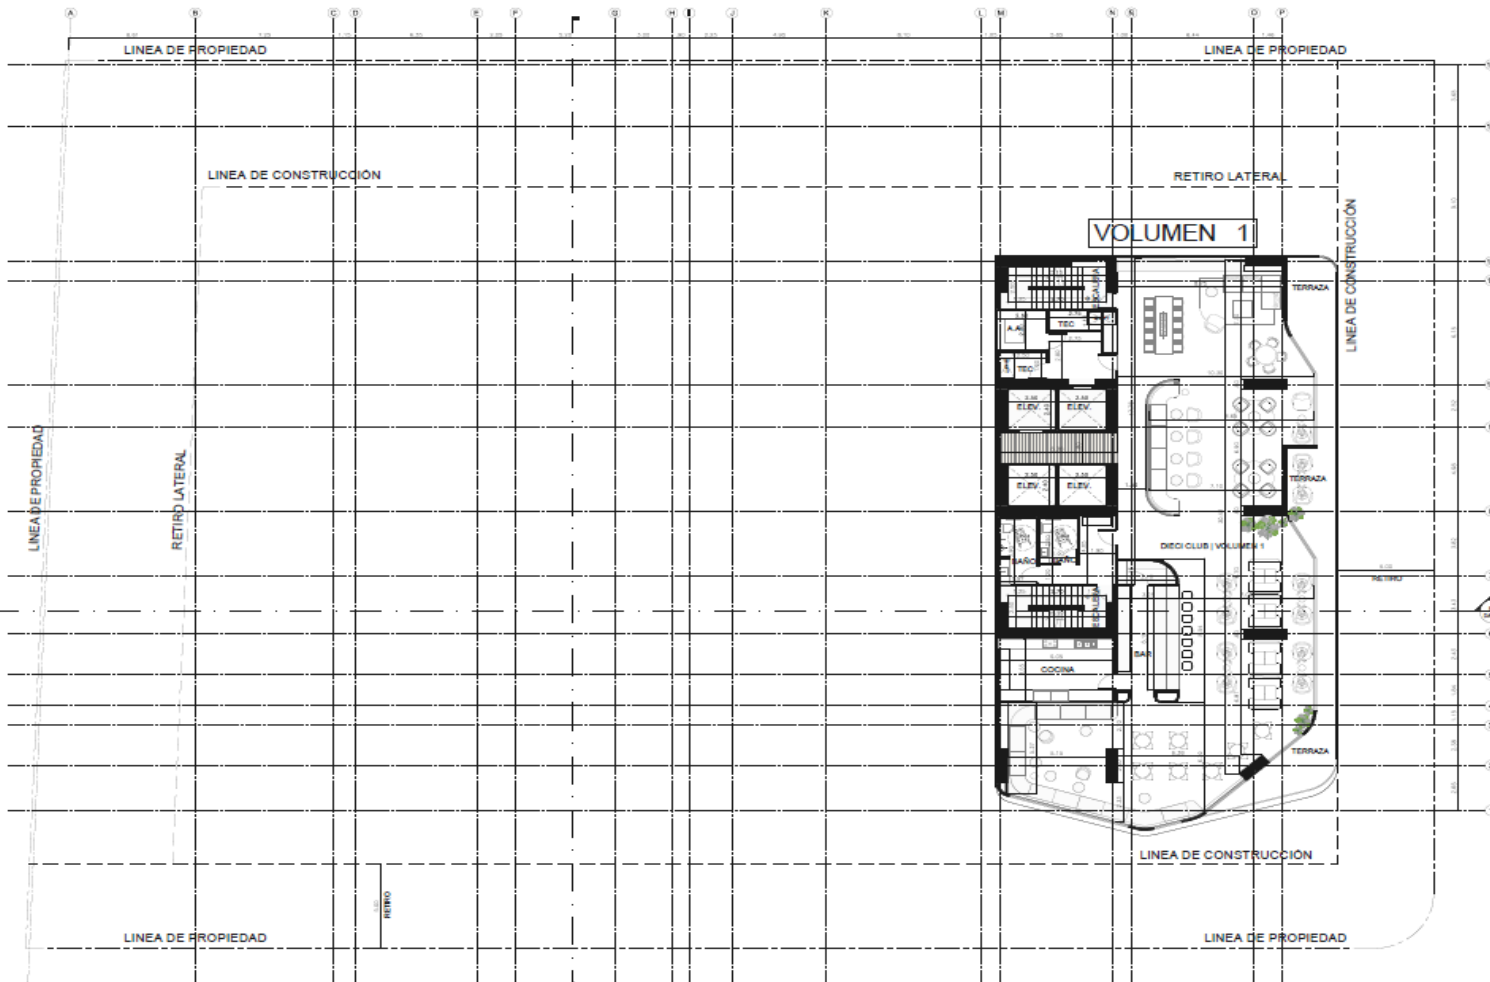
1 PLANTA ARQUITECTÓNICA - DIECI CLUB
1:100 (Nivel: 4750)

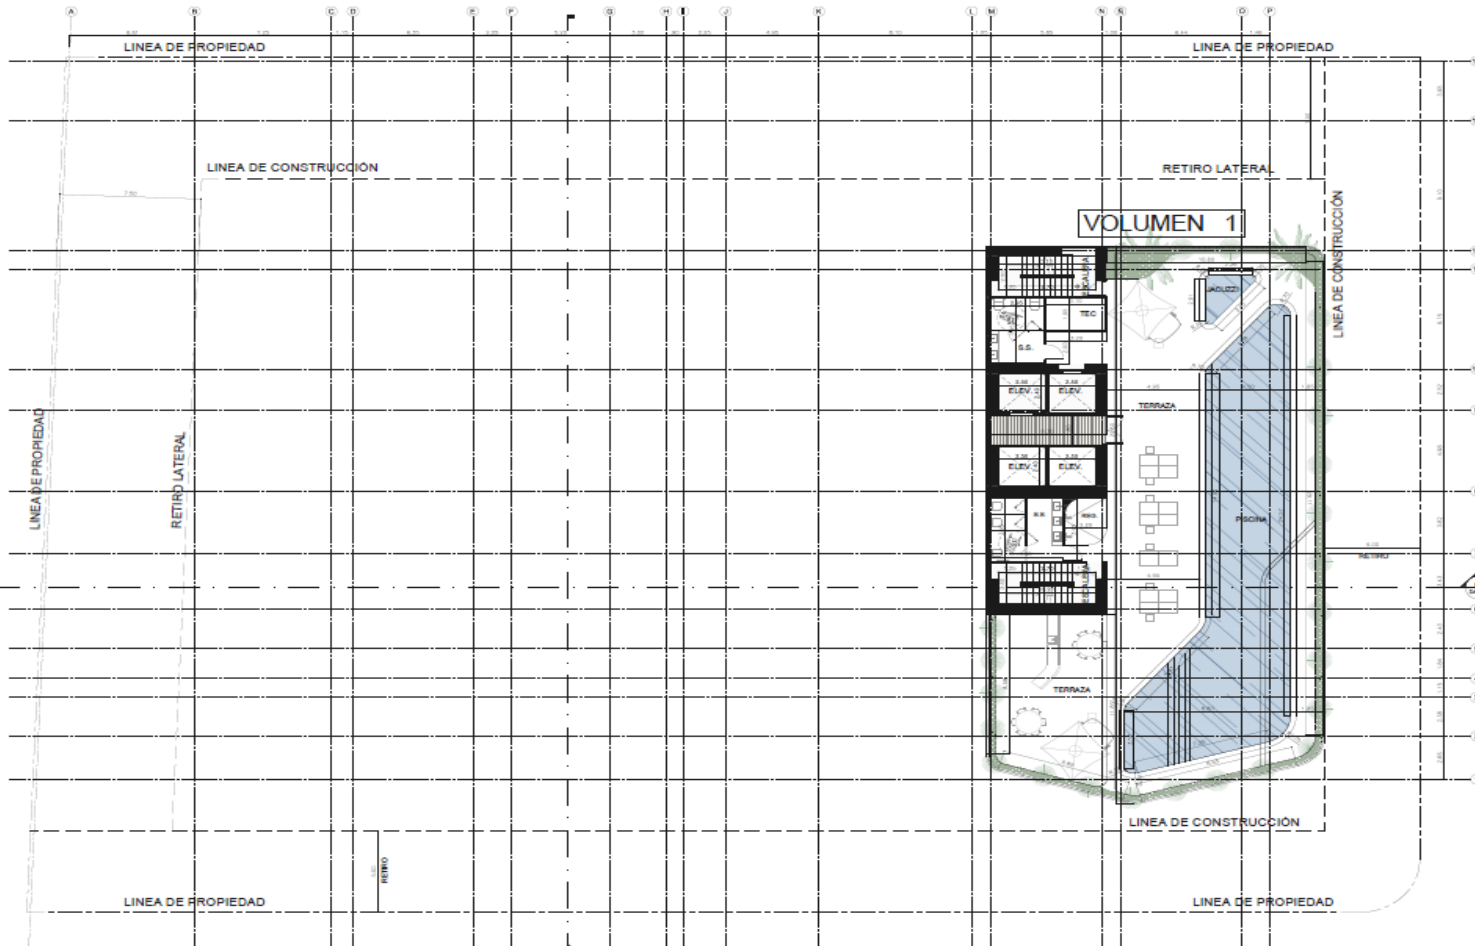
1 PLANTA ARQUITECTÓNICA - AREA SOCIAL
1:100 - 10/08/2024

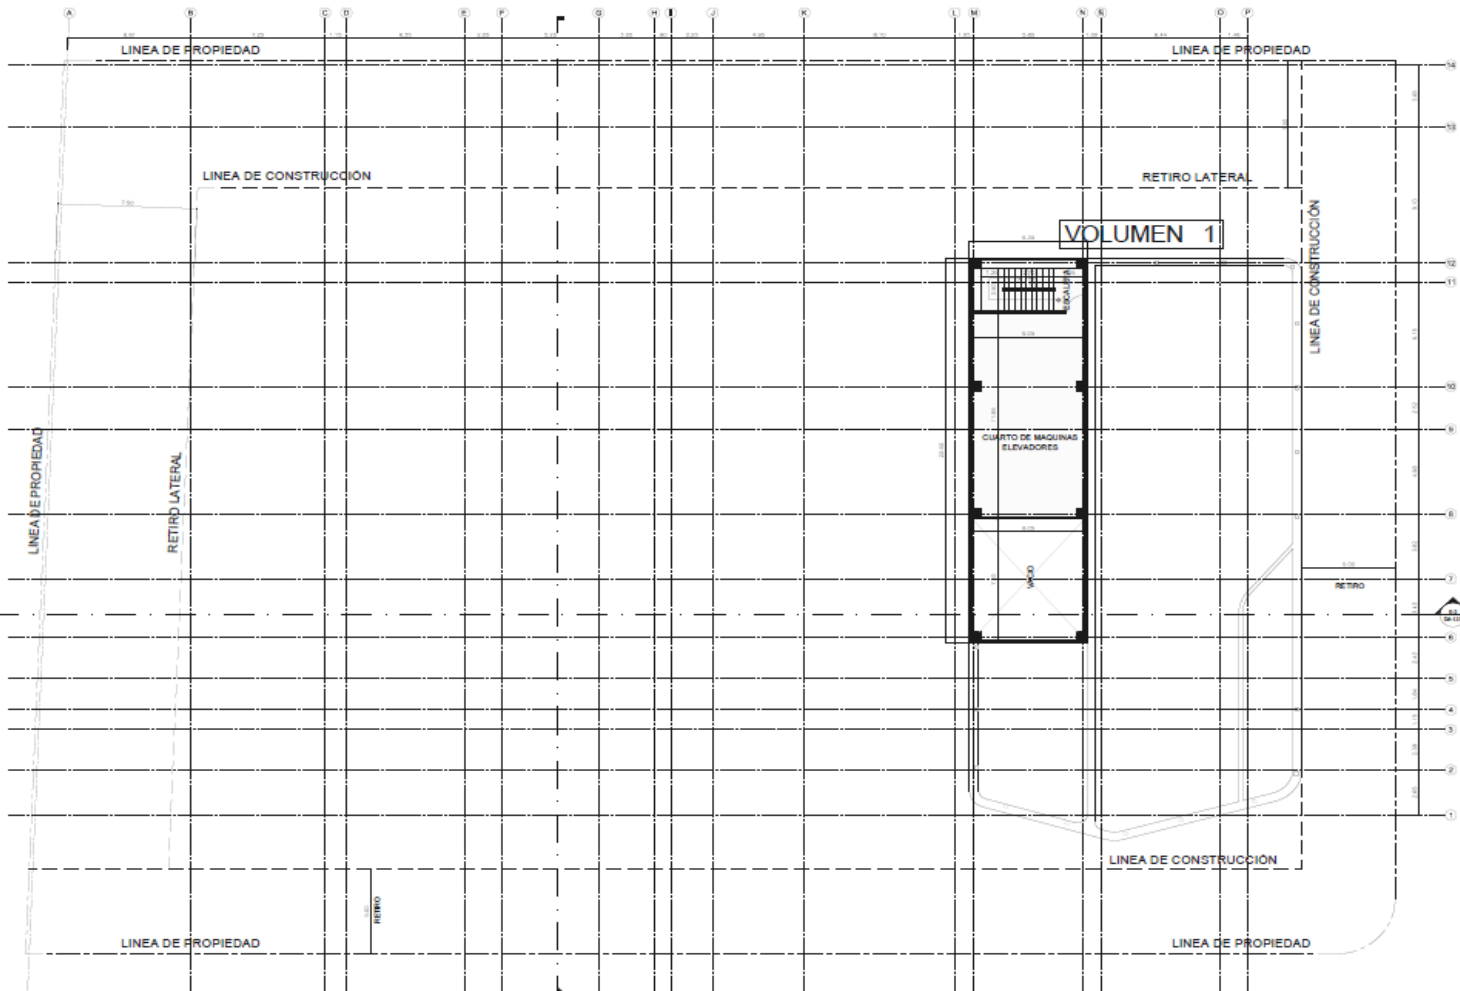
1 PLANTA ARQUITECTÓNICA - CTO. DE MAQUINAS

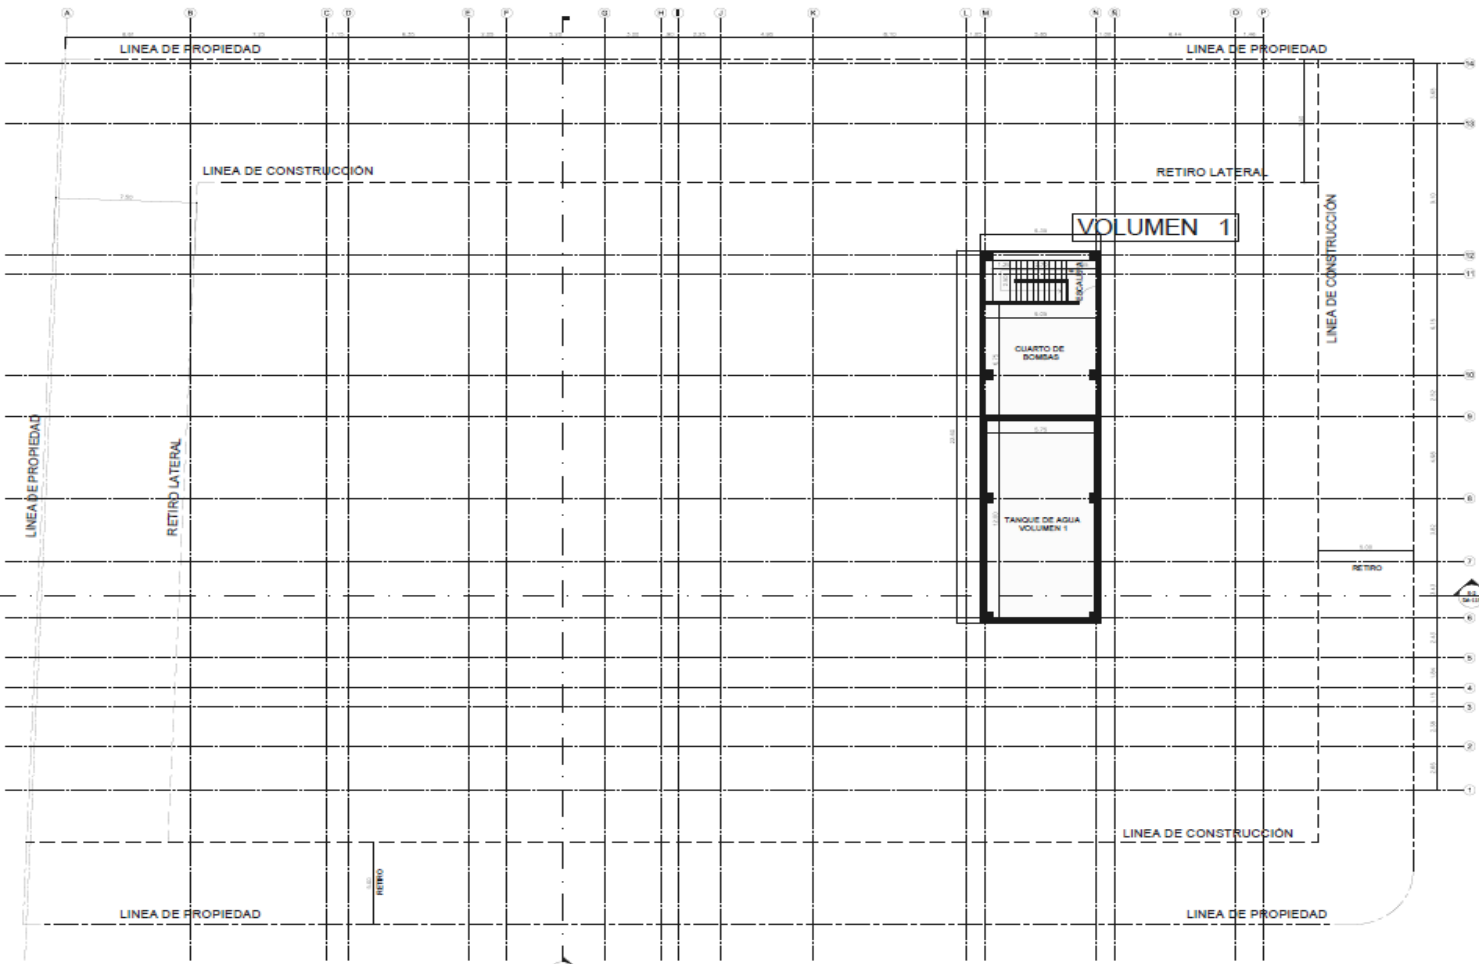
1 PLANTA ARQUITECTÓNICA CTO. DE BOMBAS / TANQUE DE AGUA

PLANTA CTO. DE BOMBAS

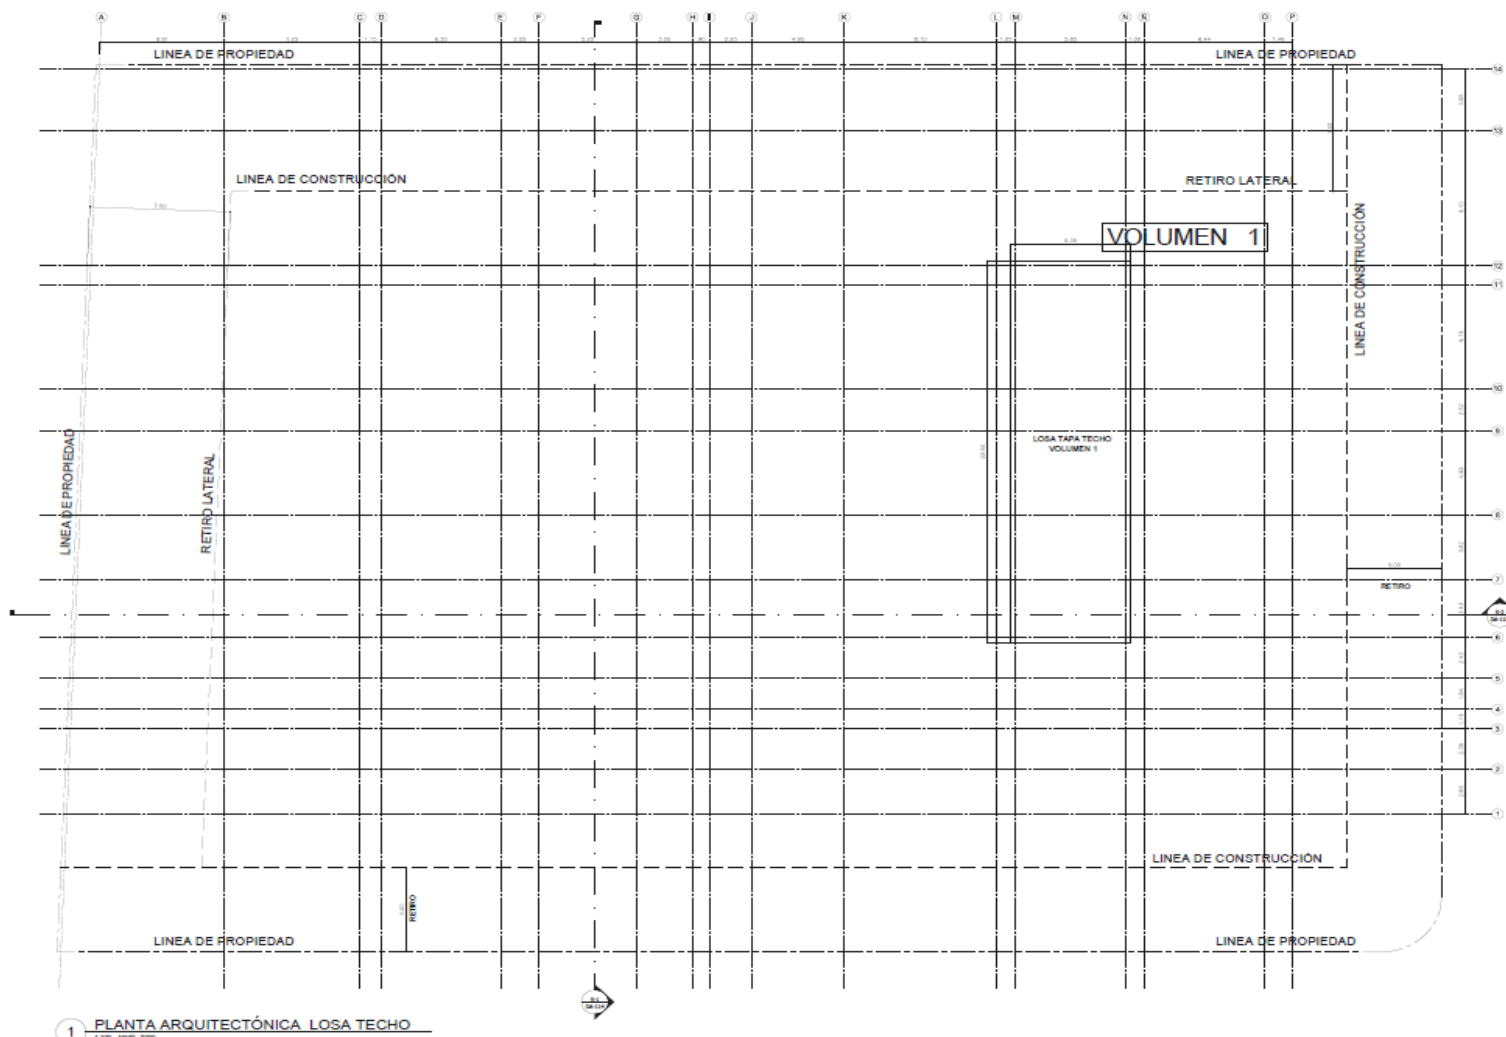
1 PLANTA ARQUITECTÓNICA LOSA TECHO

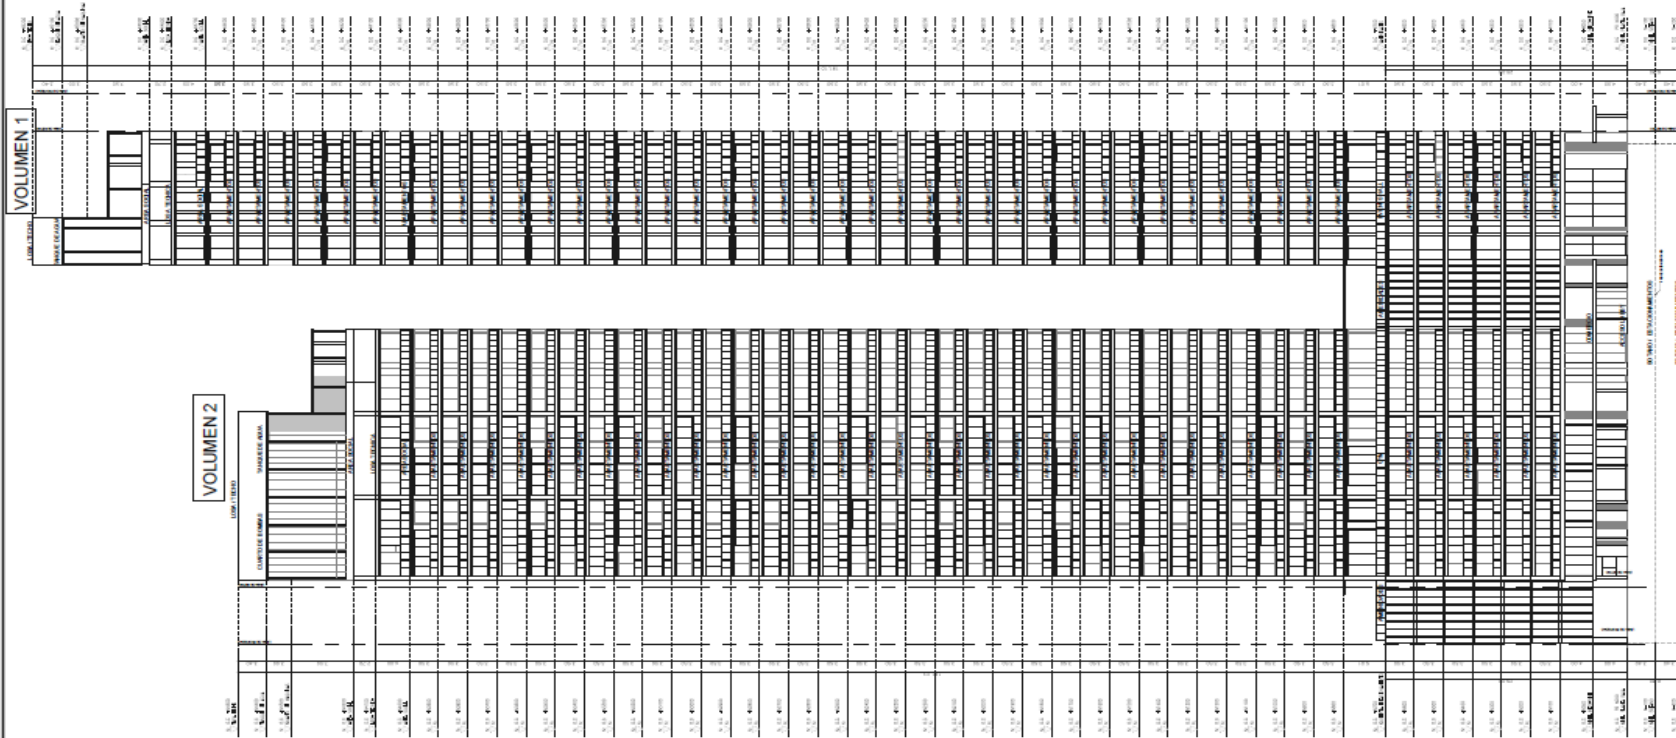
1 ELEVACIÓN FRONTAL

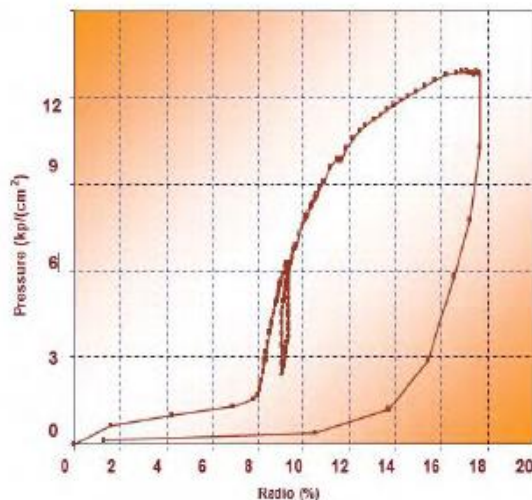
FIGURA No.1: CURVA TÍPICA DE FALLA DE UN ENSAYO PRESIOMÉTRICO

Como resultado de un ensayo presiométrico, se puede obtener, en el caso más favorable, una gráfica como la que se muestra en la **Figura No.1** En ella se pueden distinguir las etapas siguientes de deformación:

- Adaptación de la camisa al sondeo.
- Deformación elástica.
- Deformación plástica.
- Rotura del terreno.

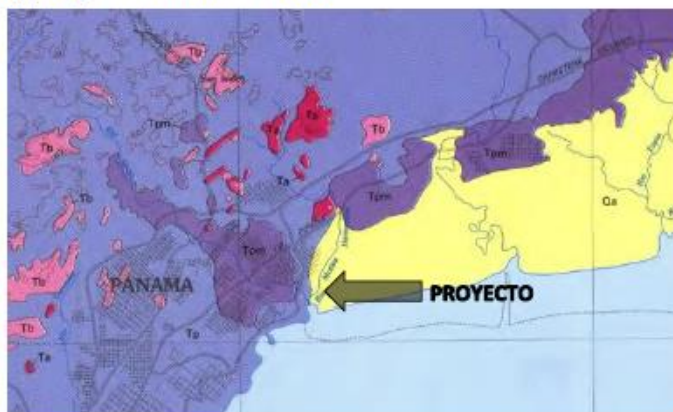
MAPA GEOLÓGICO DEL ÁREA DE ESTUDIO

4.- RESULTADOS: El área estudiada está compuesta por Sedimentos Holocenos, no diferenciados, principalmente aluvión o relleno.

Unidades Holocenas sedimentarias, principalmente aluvión o limo	Ga Sedimentos Holocenos, no diferenciados, probablemente aluvión o relleno
Holocenos litológicos costeros	Arrecifes costeros Holocenos

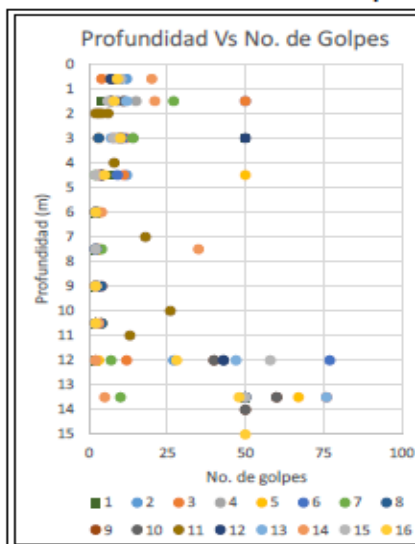
Grafica N°1: Profundidad Vs N.º de Golpes

En los siguientes gráficos se muestran los porcentajes de humedad de las muestras obtenidas en sitio, el número de golpes por sondeo de la prueba de penetración estándar (SPT).

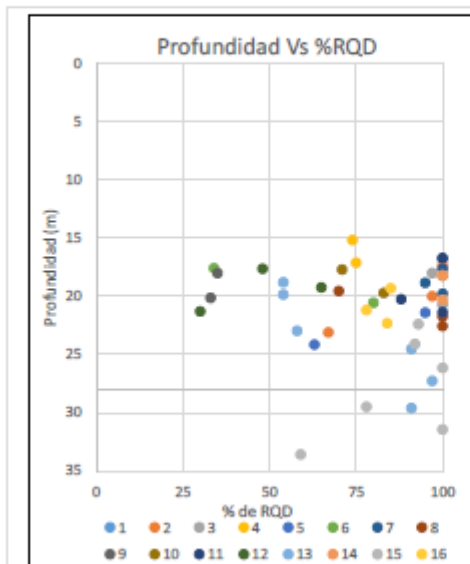
Grafica N°3: Profundidad vs % RQD

En las gráficas siguientes se muestra la variación del RQD y los resultados de los ensayos de compresión simple en función de la profundidad.

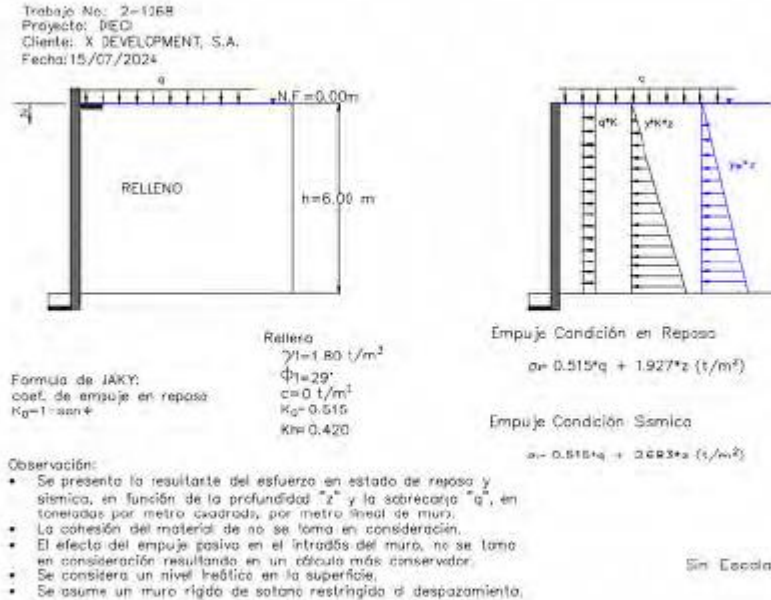
DIAGRAMA DE EMPUJES

- Señalamos que, para este reporte, todas las profundidades están en función del nivel en donde iniciaron cada una de las perforaciones al momento de realizar el estudio.
- Para el uso de pilotes perforados y vaciados en sitio se recomienda un empotramiento mínimo de 1.50m dentro de la roca sana, a la cual se le asigna una capacidad de soporte admisible en punta de 190,000 kg/m² y por fuste de 19,000 kg/m².
- Se recomienda que el diseñador utilice la información presentada en el “Apéndice B”, dado que dependiendo del diámetro de cada pilote la capacidad de soporte va incrementando. Importante señalar que los valores presentados en dicho apéndice son valores últimos por lo que requieren la aplicación de un factor de seguridad apropiado.
- Para el diseño de los muros se recomienda utilizar el siguiente diagrama de empujes:

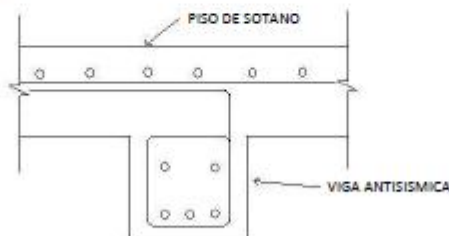
- Aunque se presentan resultados con franjas licuables, el suelo al ser predominantemente cohesivo no presenta las condiciones necesarias para que sea potencialmente licuable.
- El suelo no presenta presión de hinchamiento y el porcentaje de colapso está por debajo del 1% por lo que potencialmente no representa problemas.
- Se recomienda un valor de permeabilidad Lefranc k para el estrato de suelo entre 10^{-7} m/s a 10^{-8} m/s y un valor de permeabilidad Lugeon k para el estrato de roca de 10^5 m/s.
- Las fundaciones se deberán amarrar entre si longitudinal y transversalmente por medio vigas antisísmicas a nivel del fondo del piso del sótano, el cual deberá tener un espesor mínimo de 10.0 cm, ser reforzado en ambas direcciones y anclado a las vigas antisísmicas mediante espigas de acero.

DIBUJO ESQUEMÁTICO MOSTRANDO SOLAMENTE LA UBICACIÓN DE LA VIGA SÍSMICA CON RESPECTO AL PISO DEL SÓTANO.

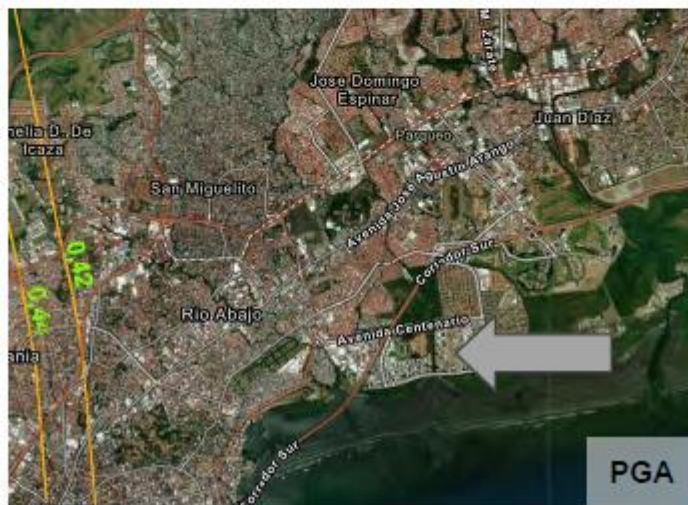
- Es de suma importancia que se recojan las aguas superficiales y se lleven hasta conectarlas al sistema pluvial del sitio; se deberá evitar en todo momento empozamientos de agua dentro del terreno.
- Según lo indicado en el Reglamento Estructural Panameño, versión 2021, y en base a los resultados del ensayo Downhole, se clasifica el tipo de Perfil del Suelo de este sitio como Tipo "D", ubicado en los siguientes contornos isosísmicos:

Aceleración Pico del Suelo (PGA) / 5% de Amortiguamiento Crítico 0.42g.

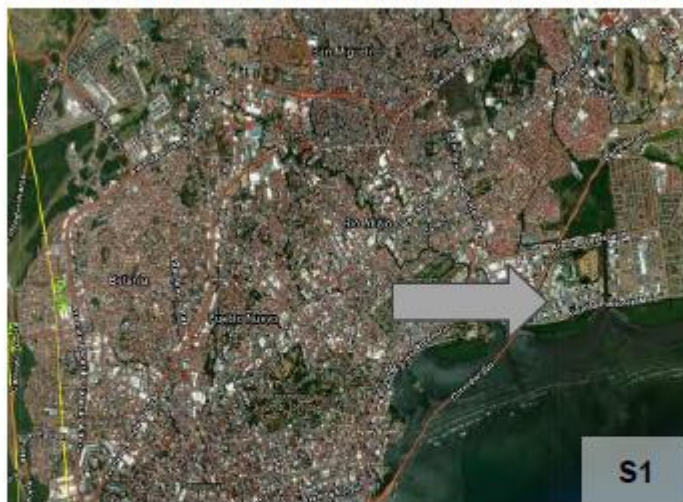
Aceleración Espectral de 1.0 seg (S1) / 5% de Amortiguamiento Crítico 0.40g.

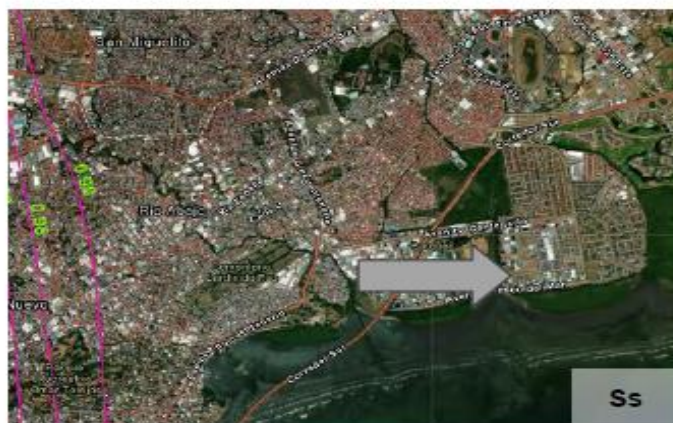
Aceleración Espectral de 0.2 seg (Ss) 5% de amortiguamiento Crítico 0.96g.

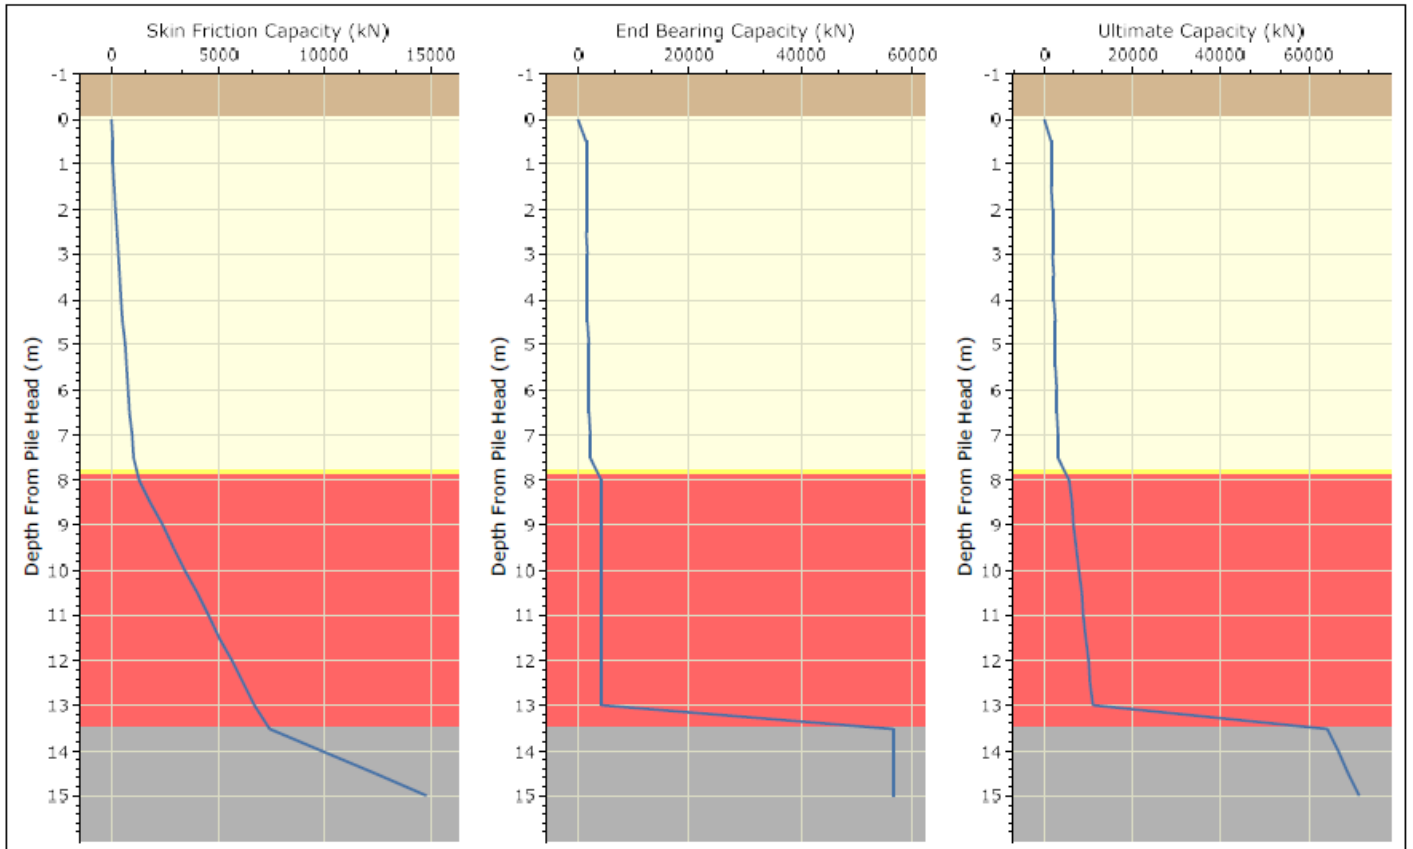
TECNILAB, S. A. <small>UNA EMPRESA E. SARRANCO Y ASOC. S. A.</small> <small>LABORATORIO DE SUELOS Y MATERIALES</small>	Project		DIECI	
	Analysis Description		Capacidad de Soporte	
	Drawn By	A. Andrew	Company	TECNILAB, S.A.
	Date	07/23/2024 9:17:58 a. m.	Tipo de Pile	Diametro de 1.50m

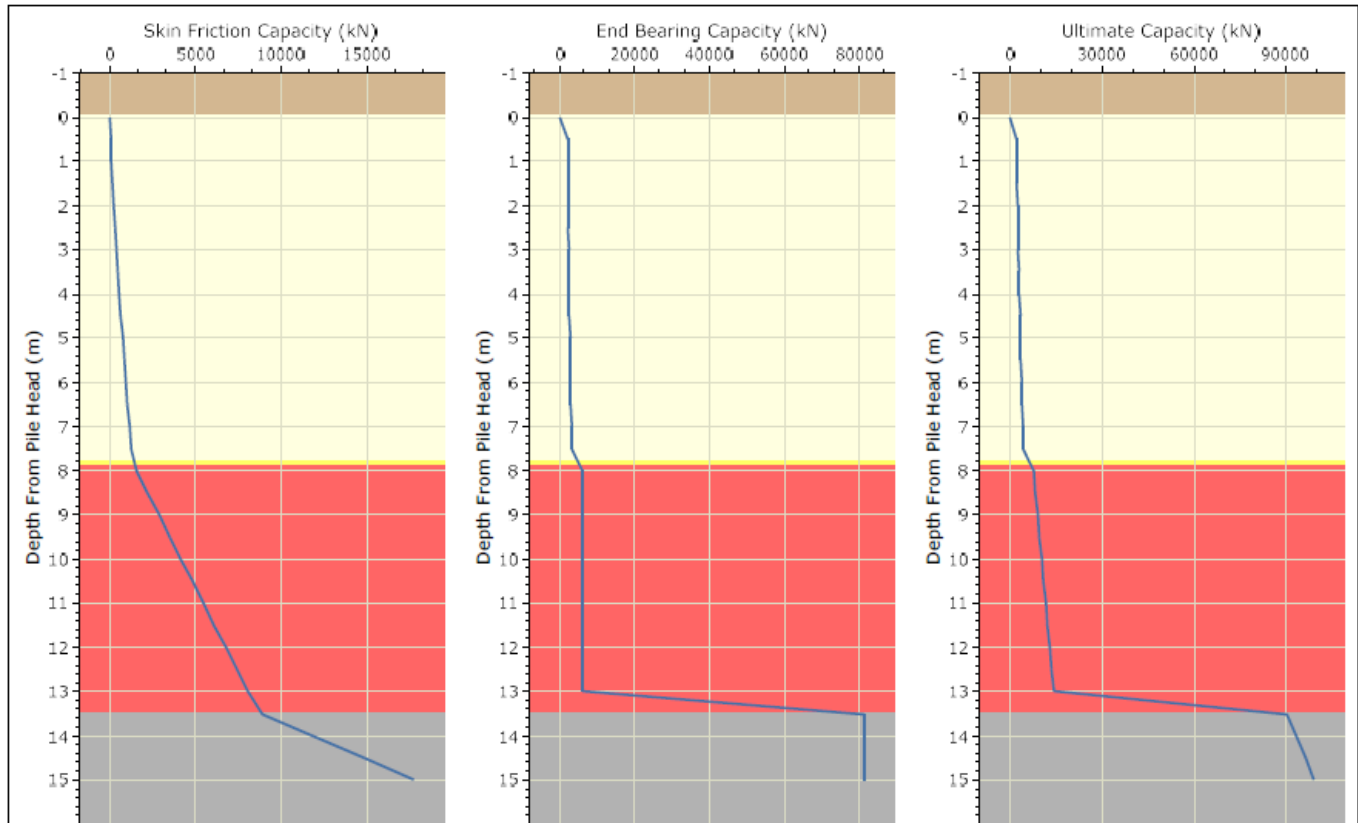
TECNILAB, S. A. <small>UNA EMPRESA E. BARRANCO Y ASOC. S. A.</small> <small>LABORATORIO DE SUELOS Y MATERIALES</small> <small>FOUNDED IN 1979</small>	Project	DIECI	
	Analysis Description	Capacidad de Soporte	
	Drawn By	A. Andrew	Company
	Date	07/23/2024 9:20:26 a. m.	Tipo de Pilote
			Diametro de 1.80m

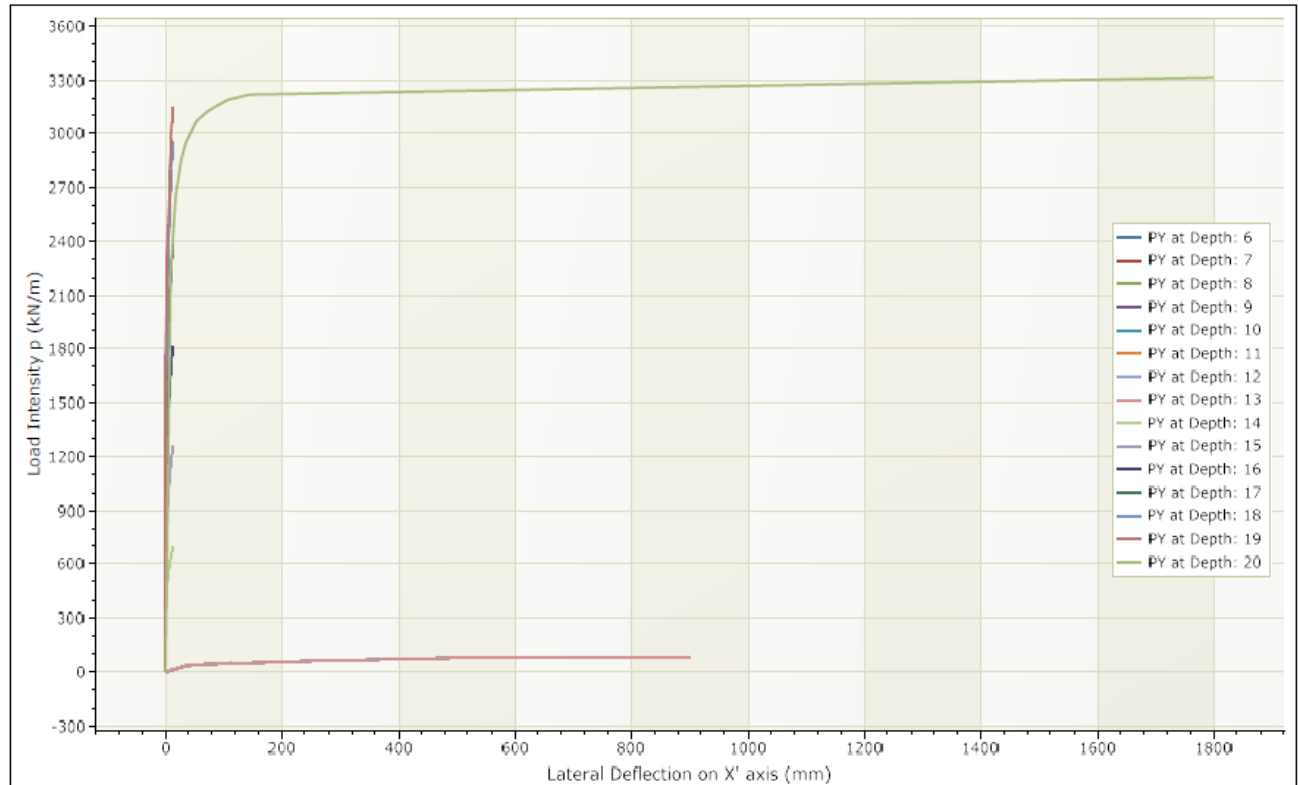
Project		DIECI	
	Analysis Description		Curvas PY	
	Drawn By		Company	TECNILAB, S.A.
	Date		Tipo de Pilote	Diametro de 1.50m
	07/23/2024 10:10:02 a. m.

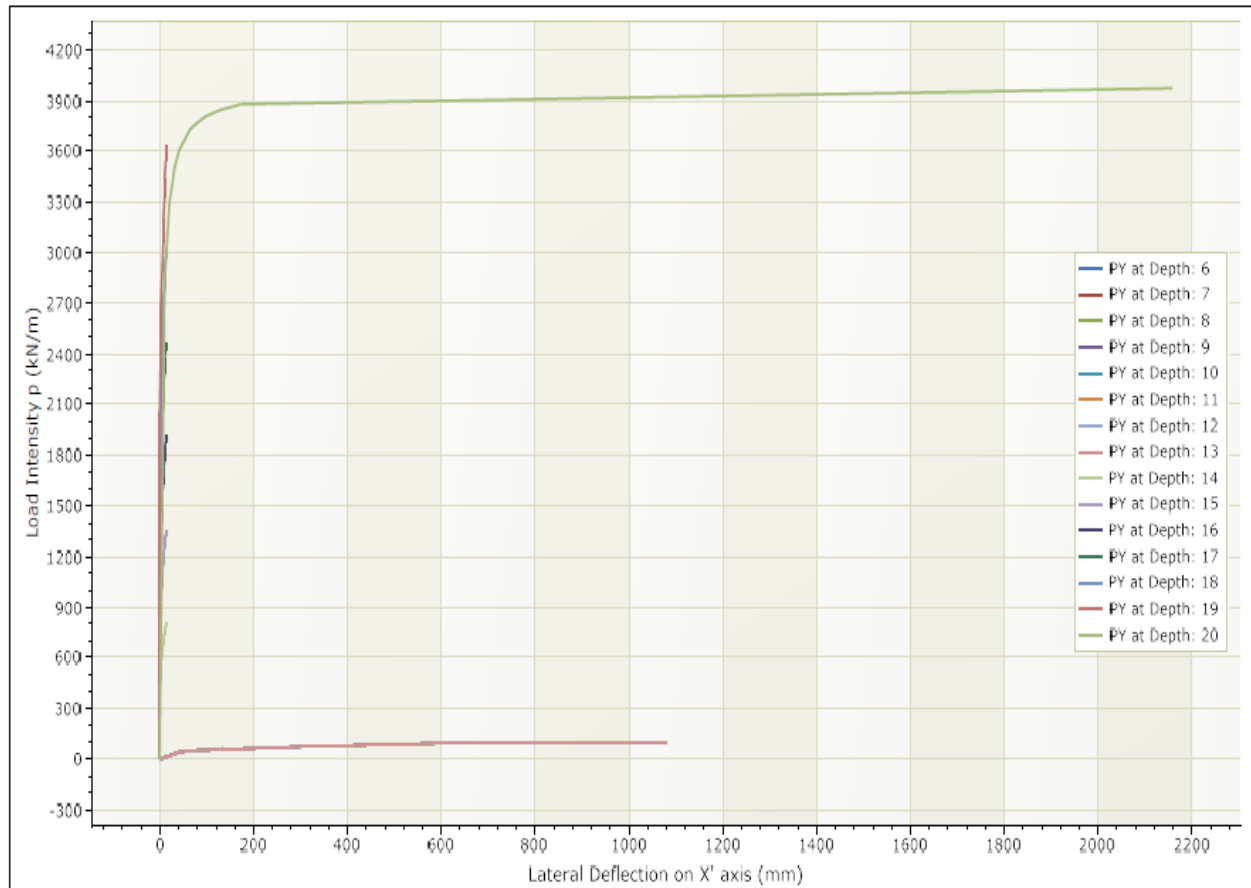
Project		DIECI
	Analysis Description		Curvas PY
	Drawn By	A. Andrew	Company
	Date	07/23/2024 10:15:17 a. m.	Tipo de Pilote
		Diametro de 1.80m

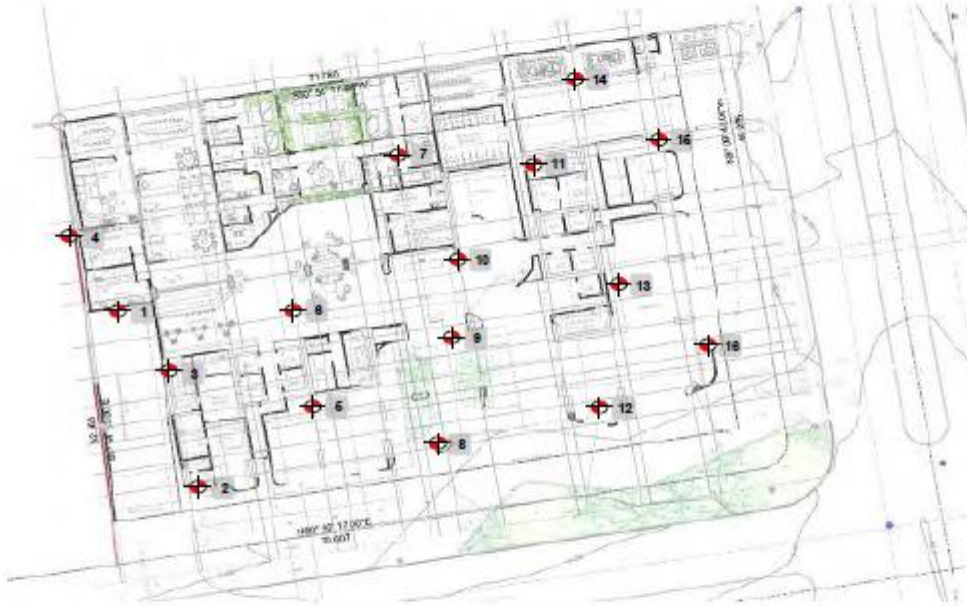
DETALLE DE LOCALIZACIÓN

COORDENADAS WGS 84			COORDENADAS WGS 84		
N°	ESTE (m)	NORTE (m)	N°	ESTE (m)	NORTE (m)
1	668422	996490	9	668458	996487
2	668430	996470	10	668458	996496
3	668427	996483	11	668466	996508
4	668416	996503	12	668473	996479
5	668442	996479	13	668475	996493
6	668441	996490	14	668471	996517
7	668452	996513	15	668480	996510
8	668456	996474	16	668486	996486

✦ PERFORACIÓN MECÁNICA ROTATIVA

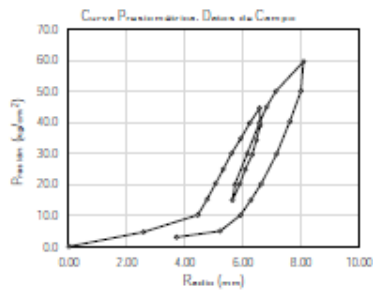
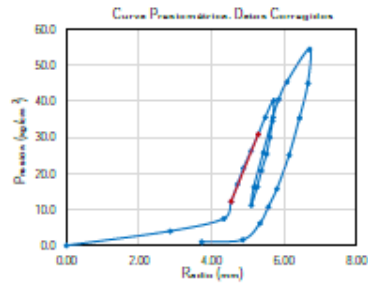
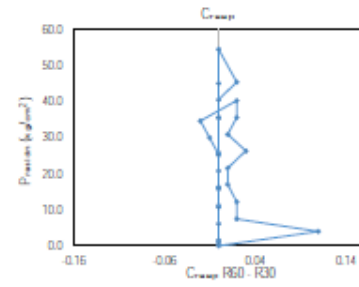
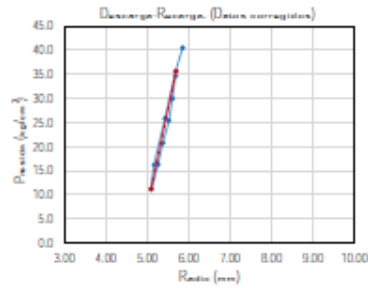
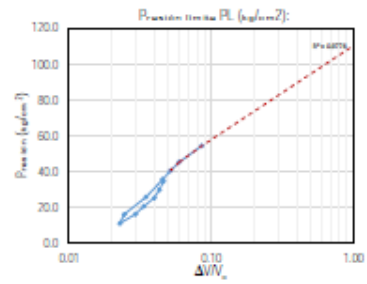
Sondeo / Boring: 2
Profundidad / Depth: 24.00 m
Elevación / Elevation: --

Trabajo No. / JOB No.: 2-1268 Cliente / Client: X Development, S.A.
Proyecto / Project: DIECI
Localización / Location: Costa del Este - Puntón de Panamá

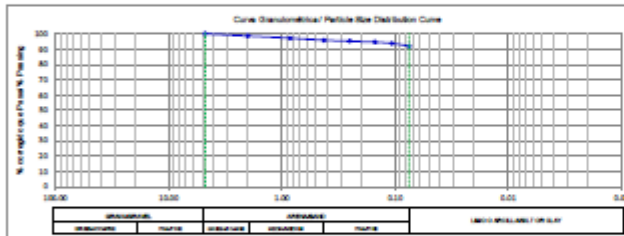
Hoyo No./HOLE #: 18
MUESTRA/SAMPLE: 1
PROFUNDIDAD/DEPTH: 7.50-8.25
ELEVACIÓN/ELEVATION: -
MATERIAL/MATERIAL: SUELO
FUENTE /SOURCE: SHELLEY (SH)

RESUMEN SUMMARY			
L.L.	50	C _u	—
P.L.	30	C _c	—
P.L.	17		
CLASIFICACIÓN SU CÍMULICA CLASSIFICATION			
SM			
Límite Líquido / Límite LL			
CLASIFICACIÓN AMBTO/AMBITO CLASSIFICATION			
CLASIFICACIÓN CLASSIFICATION			
ÍNDICE DE GRUPO/GROUP INDEX			
30			
OBSERVACIONES/REMARKS:

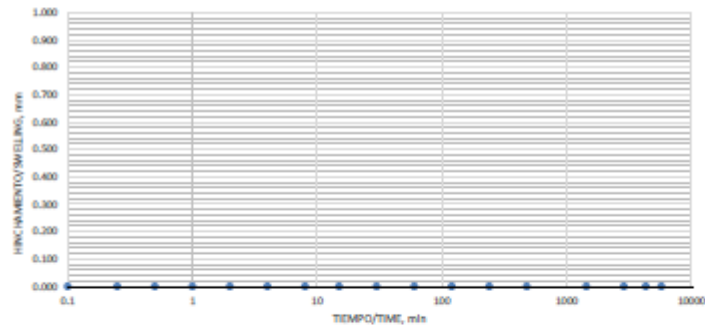
CURVA TIEMPO-HINCHAMIENTO, / TIME-SWELL CURVE

Equipo/Equipment	COOMETER	Serie/Serial	1	Equipo/Equipment	RING	Serie/Serial	1
Equipo/Equipment	BALANCE	Serie/Serial	927	Equipo/Equipment	GLASS	Serie/Serial	24

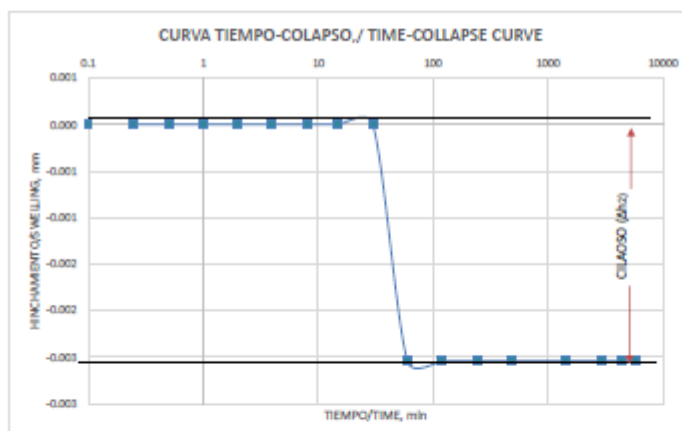
Grado de saturación/ Degree of saturation, S_z (%)

96.76

Equipo/Equipment	ODOMETER	Serie/Serial	3	Equipo/Equipment	RING	Serie/Serial	3
Equipo/Equipment	BALANCE	Serie/Serial	927	Equipo/Equipment	GLASS	Serie/Serial	A15

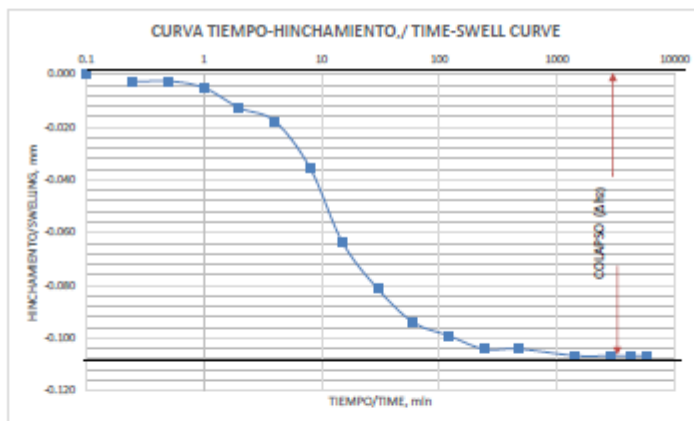
Fecha Efectiva: 24 de Marzo de 2014	Area: Pruebas y Ensayos	Version: 0	Página: 8 de 14
TRABAJO No./JOB No. CLIENTE/CLIENT: PROYECTO/PROJECT: LOCALIZACIÓN/LOCATION: MÉTODO/METHOD:	2-1268 X DEVELOPMENT, S.A. DIECI COSTA DEL ESTE, CIUDAD DE PANAMÁ "A"	SONDEO/ BOREHOLE.: MUESTRA/SAMPLE: PROFUNDIDAD/DEPTH: FECHA/DATE: TECNICO/TECHNICIAN:	2 1 10.50 m - 11.35 m 27-Jun-24 C.CORDOBA

DATOS FINALES/FINAL DATA:	
Probeta 3	
Altura final del suelo/ Final height of soil, H _f (cm)	19.07
Humedad final/ Final Water content, W ₂ (%)	62.14
Densidad seca/ Dry Unit weight, γ _d (g/cm ³)	1.04
Grado de saturación/ Degree of saturation, S _r (%)	100.00

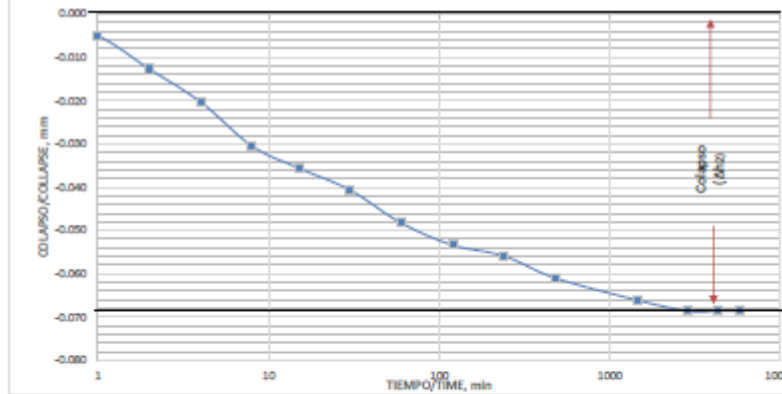
CURVA TIEMPO-HINCHAMIENTO./ TIME-SWELL CURVE

Altura final del suelo/ Final height of soil, H _z (cm)	18.73
Humedad final/ Final Water content, w _z (%)	59.59
Densidad seca/ Dry Unit weight, γ _{dz} (g/cm ³)	1.06
Grado de saturación/ Degree of saturation, S _z (%)	100.00

Equipo/Equipment	ODOMETER	Serie/Serial	4	Equipo/Equipment	RING	Serie/Serial	4
Equipo/Equipment	BALANCE	Serie/Serial	927	Equipo/Equipment	GLASS	Serie/Serial	A1
