DIECI

MODIFICACIÓN ESTUDIO DE IMPACTO AMBIENTAL CATEGORÍA I
PROMOTOR: X DEVELOPMENT, S.A.

UBICACIÓN: CORREGIMIENTO DE JUAN DÍAZ, DISTRITO Y PROVINCIA DE PANAMÁ.

ELABORADO POR: GRUPO MORPHO, S.A.

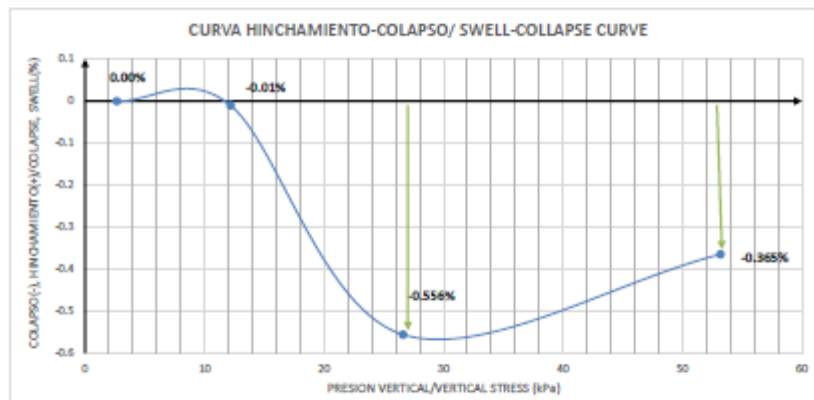
Probeta 1	Probeta 2	Probeta 3	Probeta 4
Altura final del suelo/ Final height of soil, H _z (cm)	19.78	24.90	19.07	18.73
Humedad final/ Final Water content, W ₂ (%)	64.57	62.97	62.14	59.59
Densidad aparente/ Wet unit weight, ρ_w (g/cm ³)	1.63	1.59	1.68	1.70
Densidad seca/ Dry Unit weight, γ_d (g/cm ³)	0.99	0.97	1.04	1.06
Grado de saturación/ Degree of saturation, S ₂ (%)	100.00	96.76	100.00	100.00

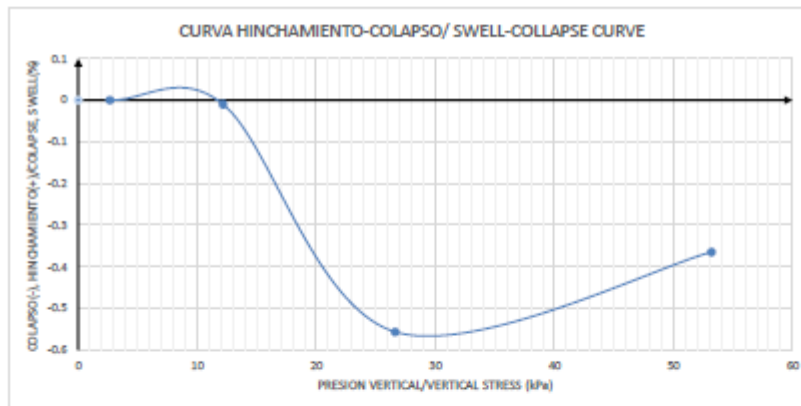
TECNILAB S.A. <small>UNA EMPRESA DE SARGENT Y JORDAN, S.A.</small> <small>LABORATORIO DE SUELOS Y MATERIALES</small>		ENSAYO DE HINCHAMIENTO O COLAPSO PARA SUELOS COHESIVOS/ STANDARD TEST METHODS FOR ONE-DIMENSIONAL SWELL OR COLLAPSE OF COHESIVE SOILS D 4546-98		F-131
Fecha Efectiva: 24 de Marzo de 2014	Área: Pruebas y Ensayos	Versión: 0	Página: 14 de 14	
TRABAJO No./JOB No. CLIENTE/CLIENT:	2-1268 X DEVELOPMENT, S.A.	SONDEO/ BENCHOLE: MUESTRA/SAMPLE:	2 —	
PROYECTO/ PROJECT:	DIECI	PROFUNDIDAD/ DEPTH:	10.50 m - 11.35 m	
LOCALIZACION/ LOCATION:	COSTA DEL ESTE, CIUDAD DE PANAMÁ	FECHA/ DATE:	27-Jun-24	
METODO/METHOD:	"A"	TECNICO/ TECHNICIAN:	C. CORDOBA

PRESION DE HINCHAMIENTO (kPa) NO SE PRODUCE HINCHAMIENTO EN EL MATERIAL ENSAYADO
HINCHAMIENTO LIBRE (%) 0.000

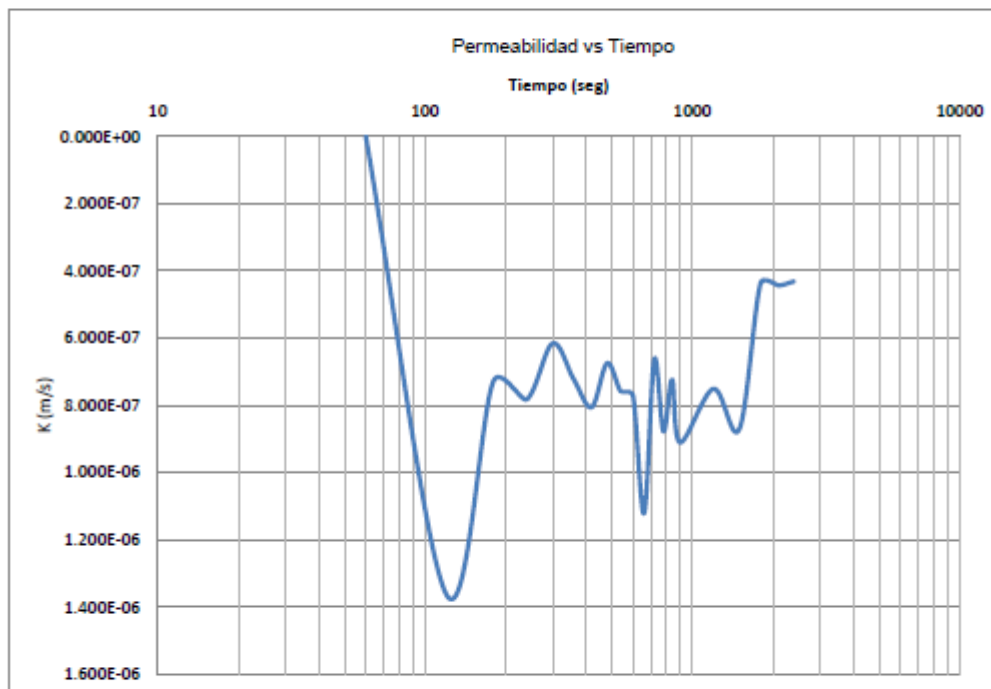
GRAFICOS/ GRAPH

Trabajo/ Job No.: 2-1268 Hoyo/ Borehole No. 4 Prueba/ Test No. 1
Proyecto/Project: DIECI
Cliente/Cient: X DEVELOPMENT, S.A. Fecha/ date: 26-jun-24
Localización/ Location: COSTA DEL ESTE, CIUDAD DE PANAMÁ Hoja/ sheet 2 de/of: 2
Coordenadas/ coordinates: 668416 E 996503 N Elevación/ elevation (m) 0

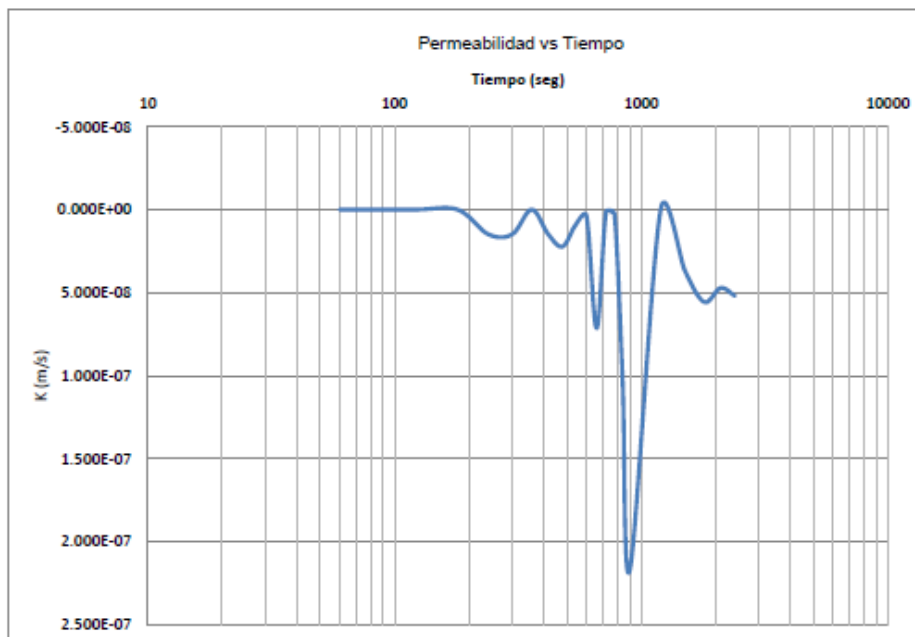
GRAFICOS/ GRAPH

Trabajo/ Job No.:	2-1268	Hoyo/ Borehole No.	12	Prueba/ Test No.	1	
Proyecto/Project:	DIECI					
Cliente/Client:	X DEVELOPMENT, S.A.			Fecha/ date:	26-jun-24	
Localización/ Location:	COSTA DEL ESTE, CIUDAD DE PANAMÁ			Hoja/ sheet	2 de/of. 2	
Coordenadas/ coordinates:	668473	E	996479	N	Elevación/ elevation (m)	0

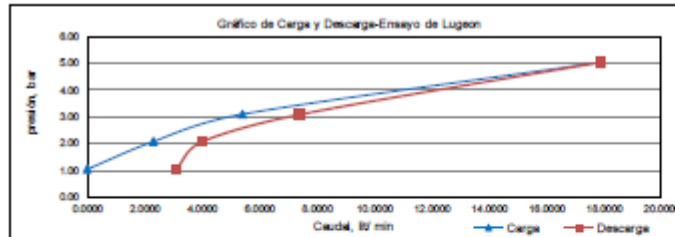
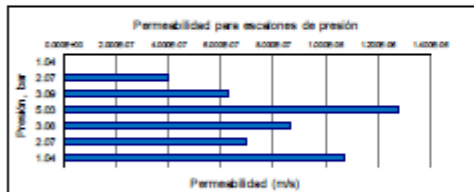
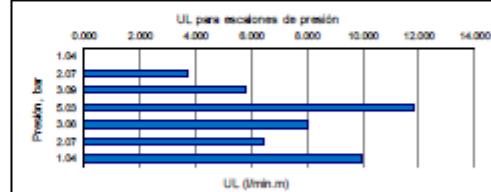
DETERMINACIÓN DEL COEFICIENTE DE PERMEABILIDAD/ PERMEABILITY COEFFICIENT ANALYSIS								
Presión del manómetro/ gauge Pressure			Tiempo/ time		Caudal/ flow rate, q		Pérdida por fricción/ friction losses (m)	
bar	MPa	psi	min	h	lit/min	cm ³ /s	m	ft/min
0.00	0.00	0.00	10		0.0000		0.00E+00	
1.03	0.10	15.00	10		2.3000		3.31E-02	
2.07	0.20	30.00	10		5.4000		1.61E-01	
4.14	0.41	60.00	10		17.9000		1.47E+00	
2.07	0.20	30.00	10		7.4000		2.88E-01	
1.03	0.10	15.00	10		4.0000		9.22E-02	
0.00	0.00	0.00	10		3.1000		5.75E-02

Permeabilidad permeability k, m/s	1.2762E-06
Grupo de gráfico e interpretación/ Graphic group and interpretation	C
dilatación	
dilatación

$$K = \frac{Q}{6.28 \cdot P \cdot l} \cdot \ln \frac{l}{r}$$

Datos de la prueba/ Site records	Prof./ depth	Elev.	Fecha/ Date: 27-Jun	Hoyo/ borehole No.: 4
Profundidades por debajo del Nivel del Suelo	m	m	Hoja/sheet: 2 de/of 2	Prueba/Test No.: 1
a.- Inicio de la sección de la prueba/ top of test section:	18.00	-18.00	Condiciones del tiempo/ weather conditions:	Ensayado por/tested by:
b.- Fondo de la sección de la prueba/Bottom of test section:	19.00	-19.00		P. ARCIA
c.- Centro de la sección de la prueba/center of test section:	17.50	-17.50	Presión del Packer/ Inflation pressure (psi): 200	Complado Por/ compiled by:
d.- Profundidad del forro/ Ceiling depth:	13.50	-13.50	Tipo de Packer/ Packer type: Sencillo	M. Jaramillo
e.- Longitud de la sección de la prueba/ length of test section:	3.00	-3.00	Tipo de Roca/Rock type: Arenisca	
f.- Nivel del Agua/ water level:	10.53	-10.53	Diámetro del hoyo en la sección de la prueba/test section bh diameter (m): 0.006	
g.- Altura del manómetro/ pressure gauge height:	0.10	-	Supervisor de Campo/ field supervisor:	-

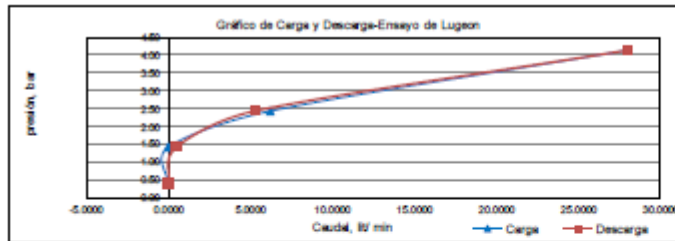
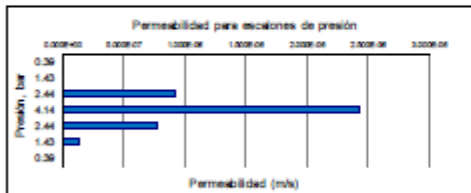
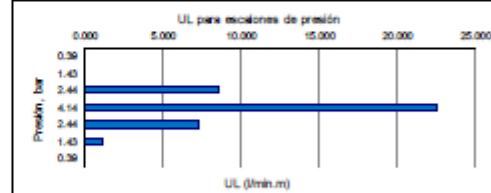
DETERMINACIÓN DEL COEFICIENTE DE PERMEABILIDAD/ PERMEABILITY COEFFICIENT ANALYSIS								
Presión del manómetro/ gauge Pressure	Tempo/ time	Caudal/ flow rate, q	Pérdida por fricción/ friction losses (m)	Presión/ effective water pressure P	Unidad Lugeon UL	Coeficiente de Permeabilidad/ permeability coefficient K, m/s		
bar	MPa	psi	min	lts/min	m	lts/min.m		
0.00	0.00	0.00	10	0.0000	0.00E+00	4.00	0.00	0.000E+00
1.03	0.10	15.00	10	0.0000	0.00E+00	14.54	0.00	0.000E+00
2.07	0.20	30.00	10	6.2000	2.44E-01	24.83	8.49	9.133E-07
4.14	0.41	60.00	10	28.0000	3.97E+00	42.18	22.56	2.428E-06
2.07	0.20	30.00	10	5.3000	1.83E-01	24.89	7.24	7.788E-07
1.03	0.10	15.00	10	0.5000	2.32E-03	14.54	1.17	1.258E-07
0.00	0.00	0.00	10	0.0000	0.00E+00	4.00	0.00	0.000E+00

Permeabilidad permeability k, m/s	2.4283E-06
Grupo de gráfico e interpretación/ Graphic group and interpretation	C
dilatación	
dilatación

$$K = \frac{Q}{6.28 \cdot P \cdot l} \cdot \ln \frac{l}{r}$$

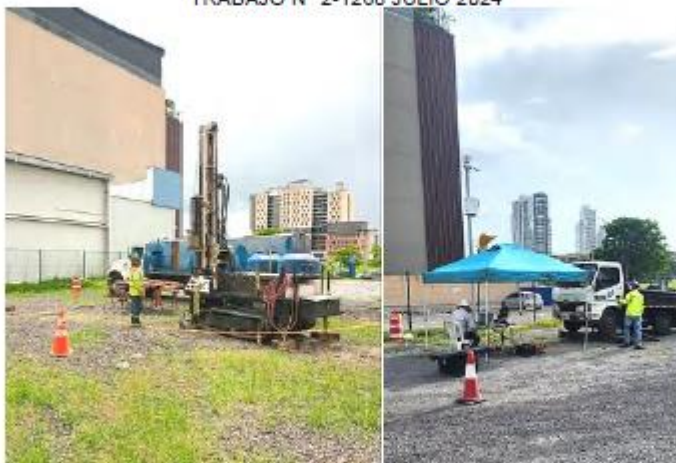
CONDICIÓN DEL SITIO AL MOMENTO DE REALIZAR LAS PERFORACIONES

PROYECTO: DIECI
INVESTIGACIÓN GEOTÉCNICA
TRABAJO N° 2-1268 JULIO 2024

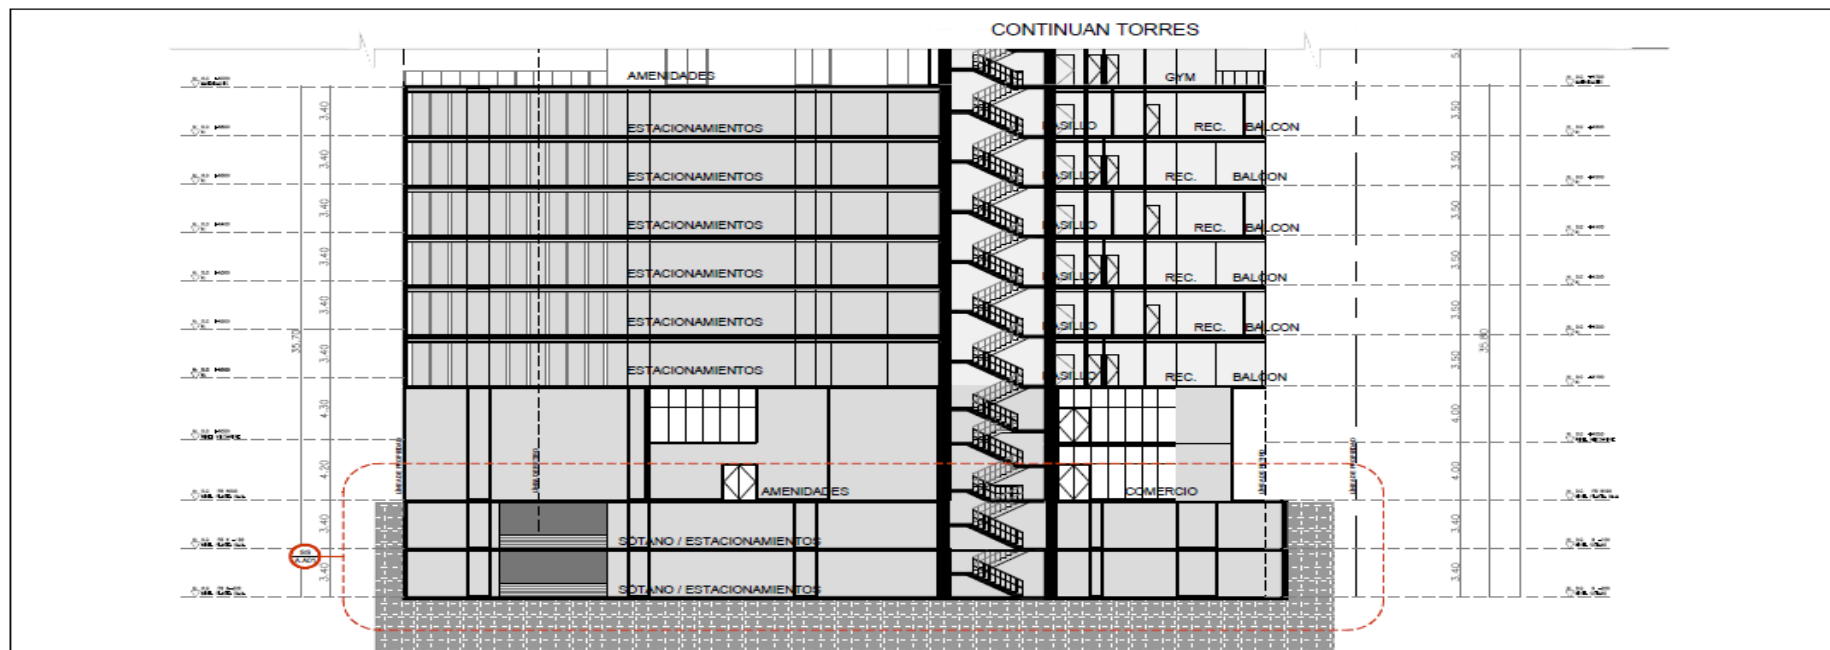
1 SECCIÓN TRANSVERSAL
A.A01 ESCALA: 1:400

G. Planos de corte y relleno.

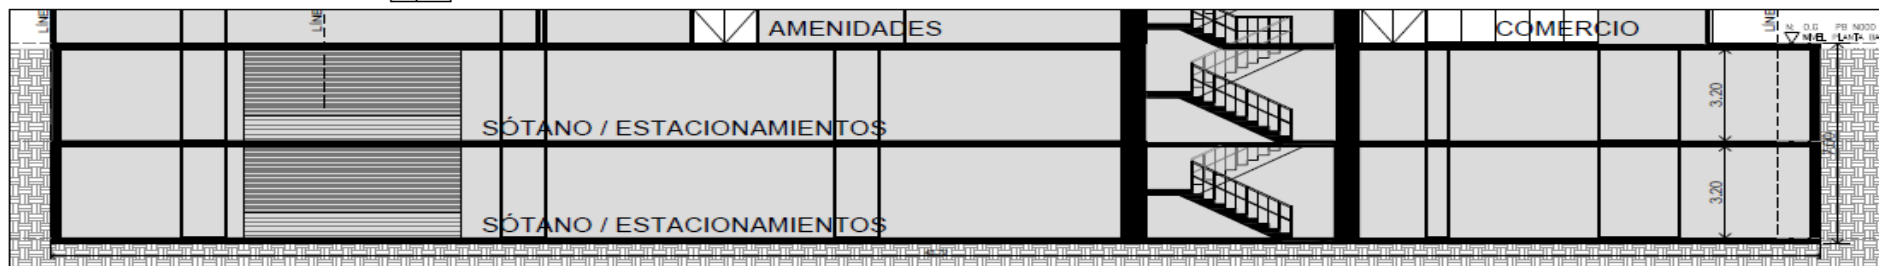
SS-1 AMPLIACIÓN DE SECCIÓN SÓTANO 1

A.A01 ESCALA: 1:200

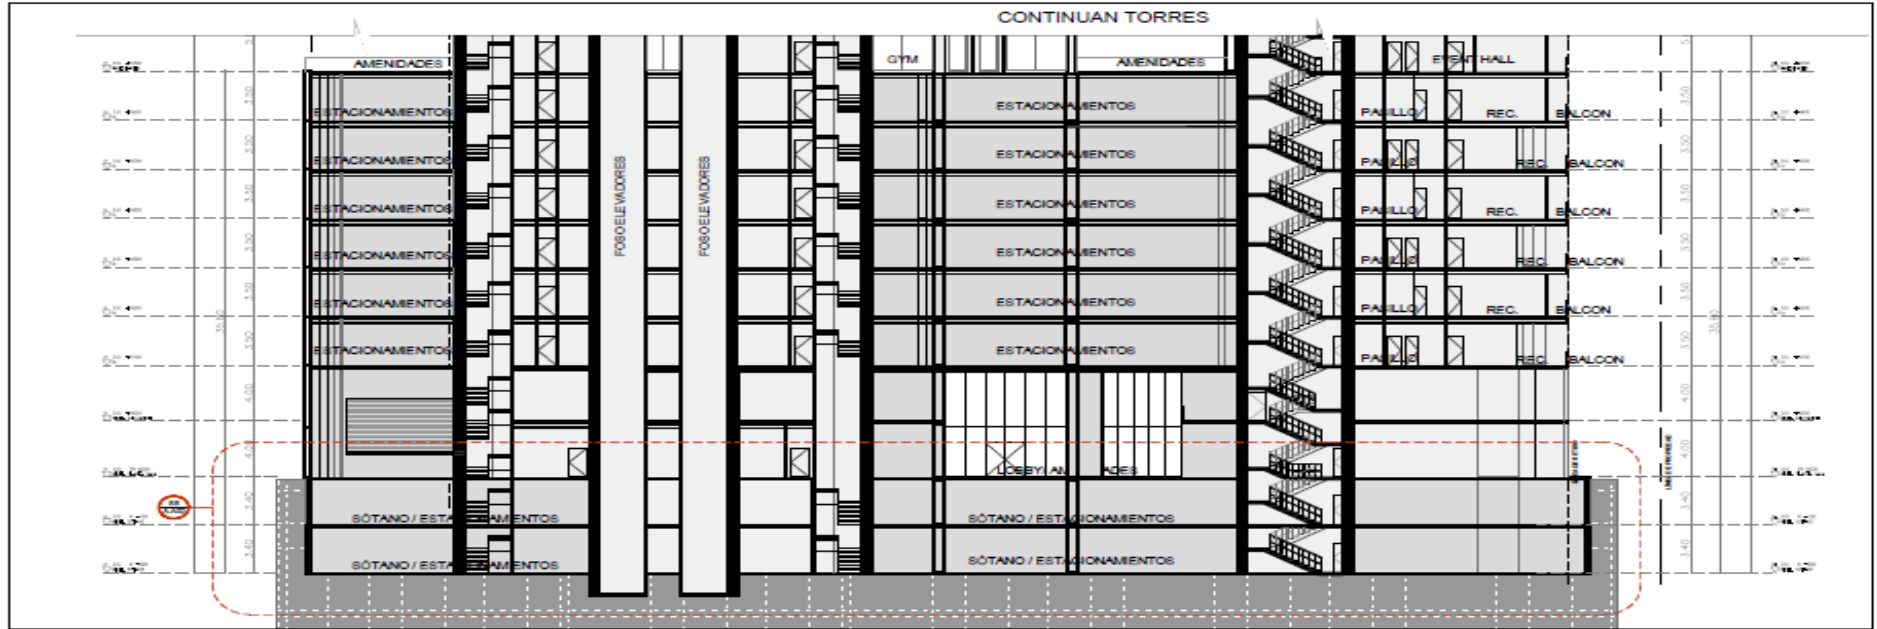
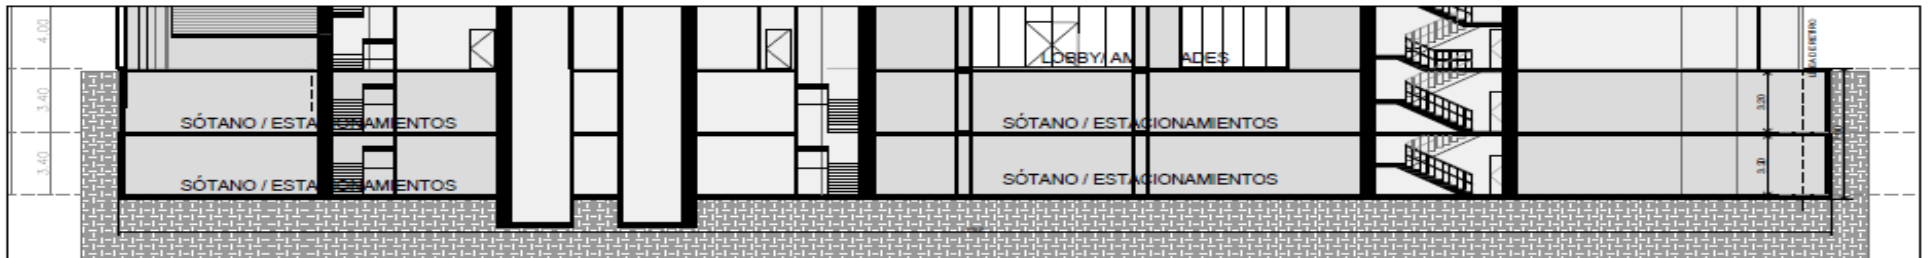
A.A02

VOLUMEN DE RECORTE ESTIMADO: 24,578.63 M3

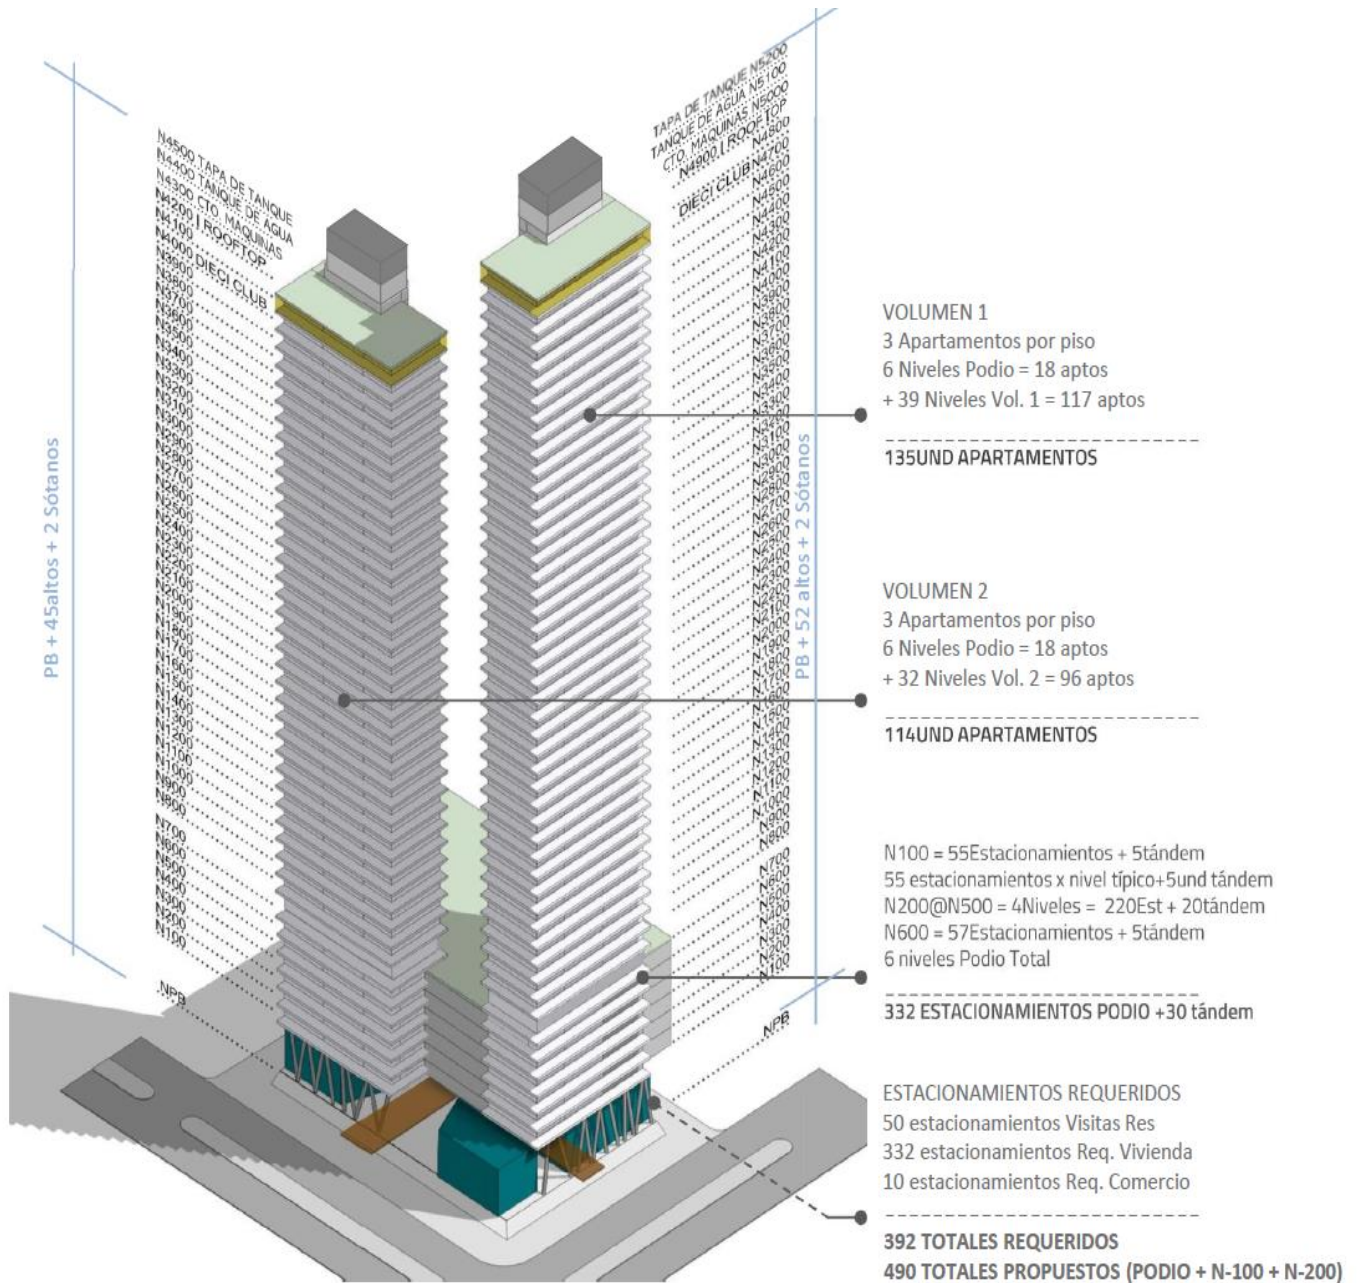
H. Vista volumétrica del proyecto “DIECI”.
