Ref.: Modificación al Proyecto Metro City Towers / Nota **DEIA-DEEIA-AC-0170-1712-2024**

Por medio de la presente hacemos llegar a usted la información complementaria solicitada a través de la Nota **DEIA-DEEIA-AC-0170-1712-2024**, sobre la Modificación a Estudio de Impacto Ambiental Categoría. II del Proyecto "Metro City Towers", ubicado en el Corregimiento de Mañanitas, Distrito y Provincia de Panamá.

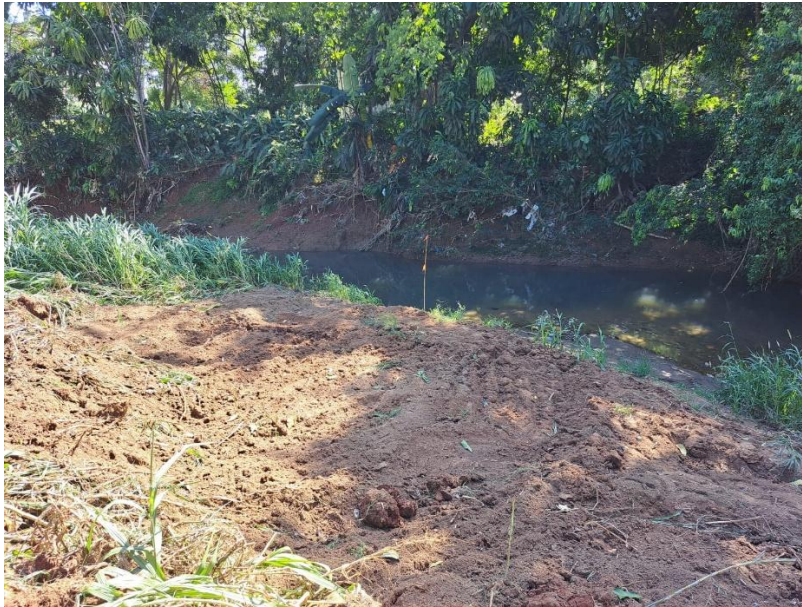
Foto No. 1. Entrada de tubería a cauce del río

Flora: El trazado específico de la tubería inicialmente sigue el alineamiento proyectado para la línea original. Posteriormente, entra al cauce del río (Ver Foto #1) para continuar el mismo por debajo del río y a lo largo de este (cambio de alineamiento objeto de la modificación), para luego conectarse a la tubería que originalmente llegaba en el margen opuesto del río al C.I.S. CN-2 o SF-2, coincidiendo con el punto de conexión del trazado original.

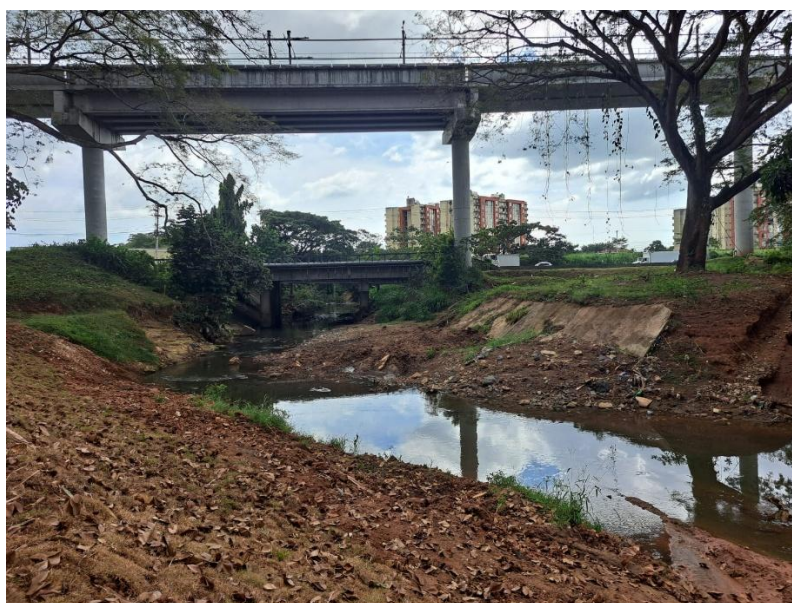
Foto No. 3. Margen opuesta del Río Tapia.

Luego de atravesar por debajo del cauce del río Tapia, en el margen opuesto se encuentra la vegetación compuesta únicamente por un remanente de gramíneas y un fragmento de un muro de contención, ajeno al proyecto, que según se observa, fue construido tiempo atrás (Ver Foto #3) y el cuál se ha ido deteriorando con el pasar del tiempo. No se registraron árboles en el área de alineamiento de la tubería que puedan ser afectados por la instalación de esta. Solo se identificó un árbol de Corotú ubicado aproximadamente a 20 metros del C.I.S. CN-2 o SF-2, el cual no será afectado. Ver Foto #4.

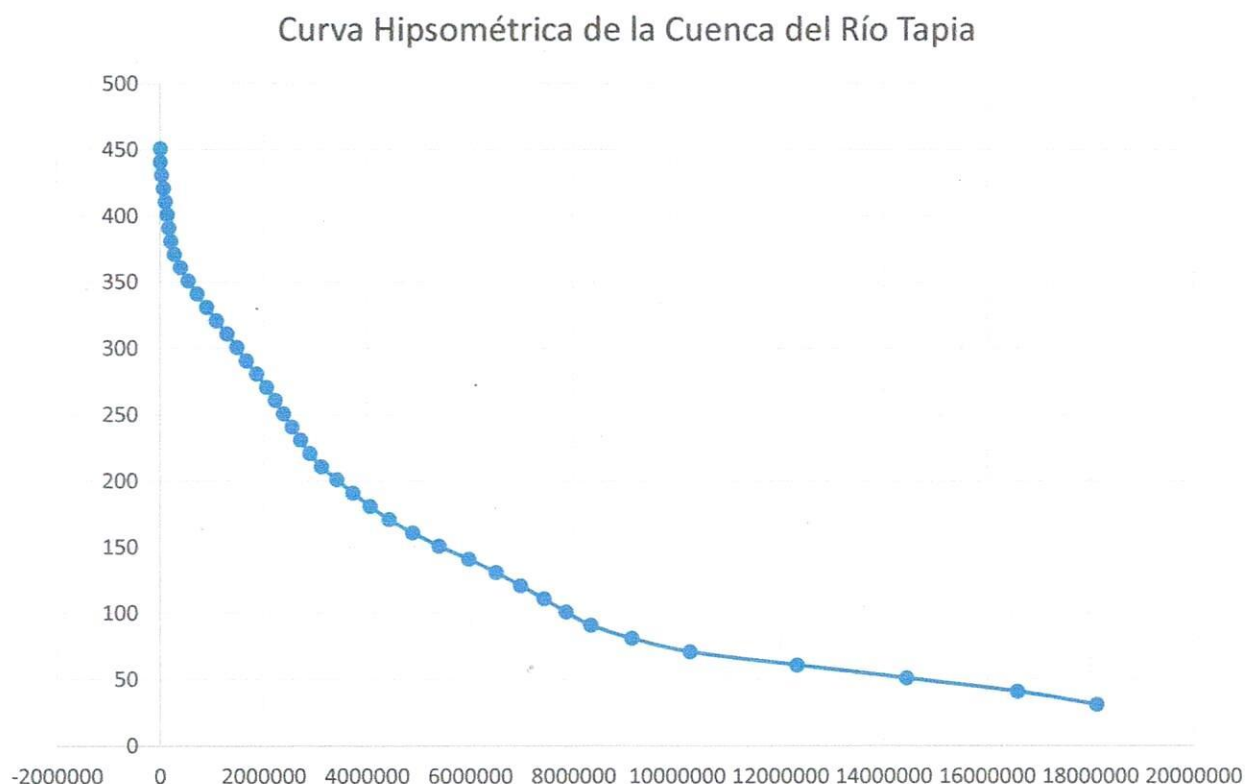
Figura N°9. Curva hipsométrica del área de drenaje estudiada.

hacer inferencias simples acerca de los procesos dominantes dentro de su área de drenaje. (Ver Figura N°9)

Tal y como puede apreciarse en la figura, la curva elaborada exhibe una forma cóncava pronunciada, indicativa de una cuenca sedimentaria que se encuentra en fase de “vejez”. La mayor cantidad de área de la cuenca se concentra en las partes bajas, y su paisaje se caracteriza por valles profundos, encajonados y amplios.

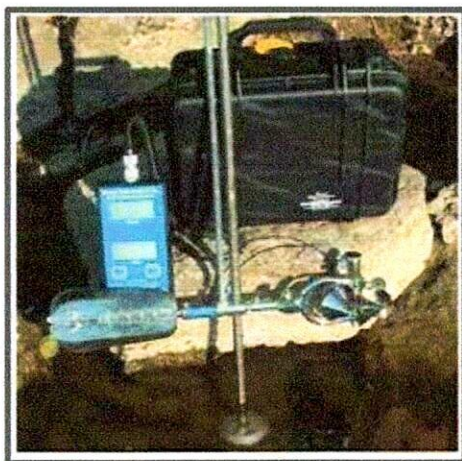
Figura N°10. Imagen ilustrativa de un correntómetro tipo AA.

A continuación, se presentan informaciones generales acerca del sitio de aforo escogido el cual, además de ubicarse en el sitio específico de la obra en cauce solicitada, cumple con las condiciones de geometría e hidrodinámica adecuadas para la realización de un aforo por vadeo. Para la medición de la velocidad de flujo se empleó un molinete hidráulico (correntómetro) tipo AA. (Ver figura N°10).

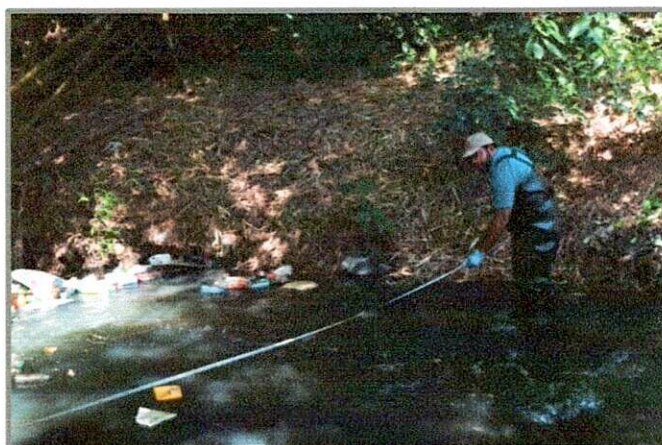
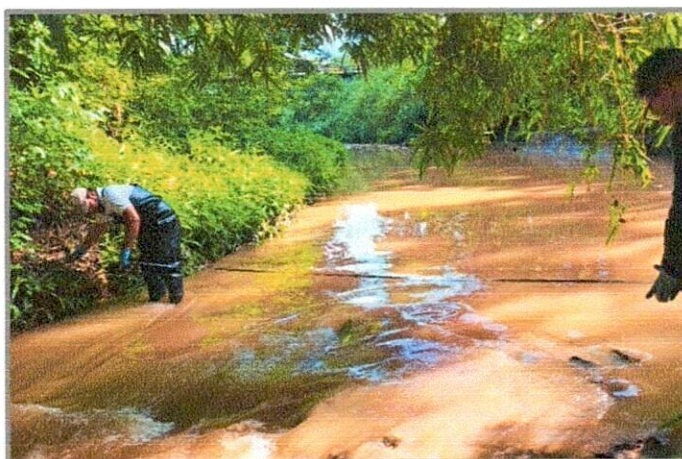
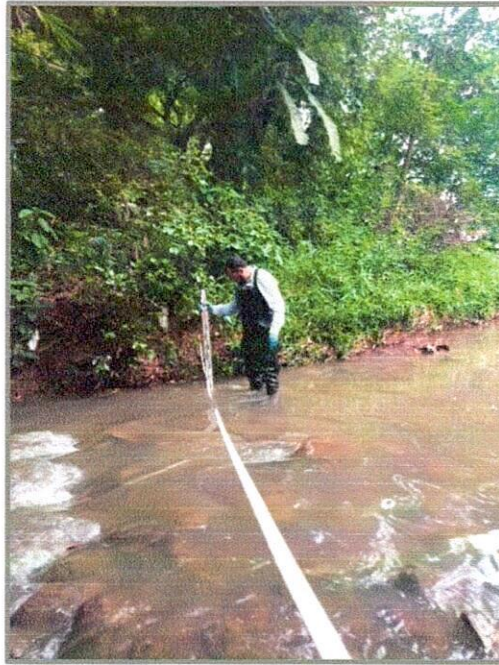
Figura N°11. Registro fotográfico de los tres levantamientos de la sección transversal del río.

Descripciones adicionales del sitio: Se selecciona una sección transversal del cauce principal del río Tapia, localizada aproximadamente 185 m. aguas arriba del puente sobre el río en la Ave. Domingo Díaz.

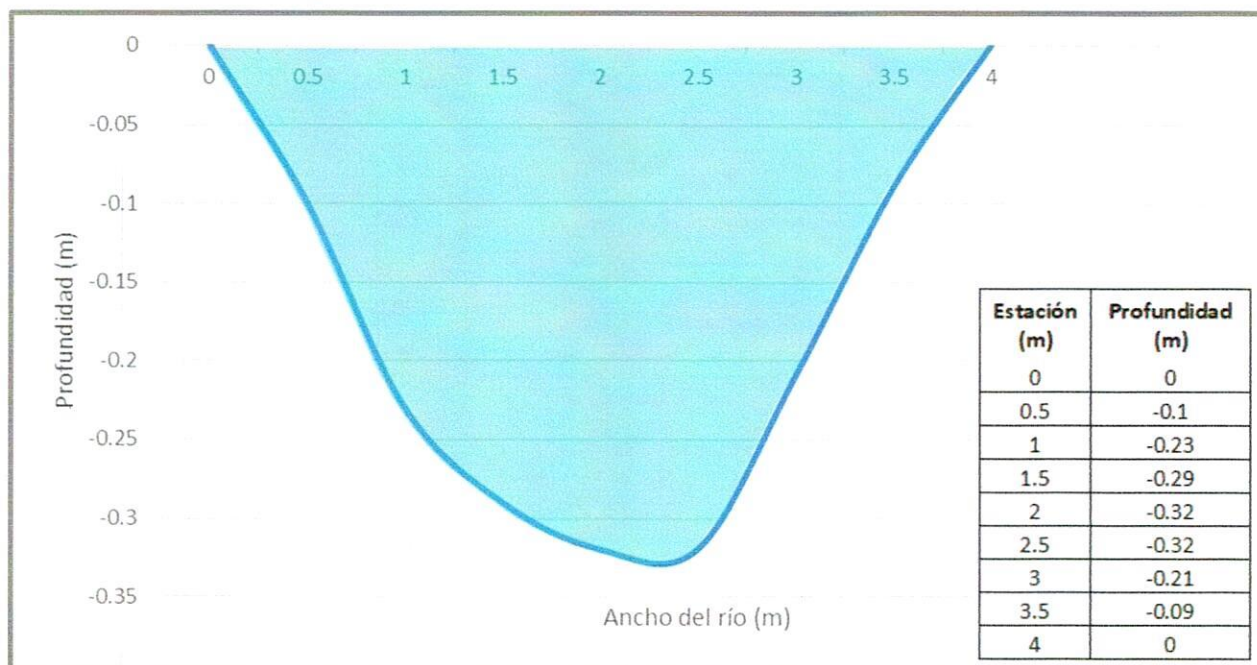
Figura N°12. Sección transversal – Aforo # 1.

-Área de la Sección-

- Cantidad de estaciones: 7
- Distancia entre cada estación: 0.5 m
- Área estimada para la sección húmeda: 0.78 m²

En la Figura No.12 se muestra un esquema representativo de la geometría de la sección aforada y las magnitudes estimadas para el cálculo del área de esta.

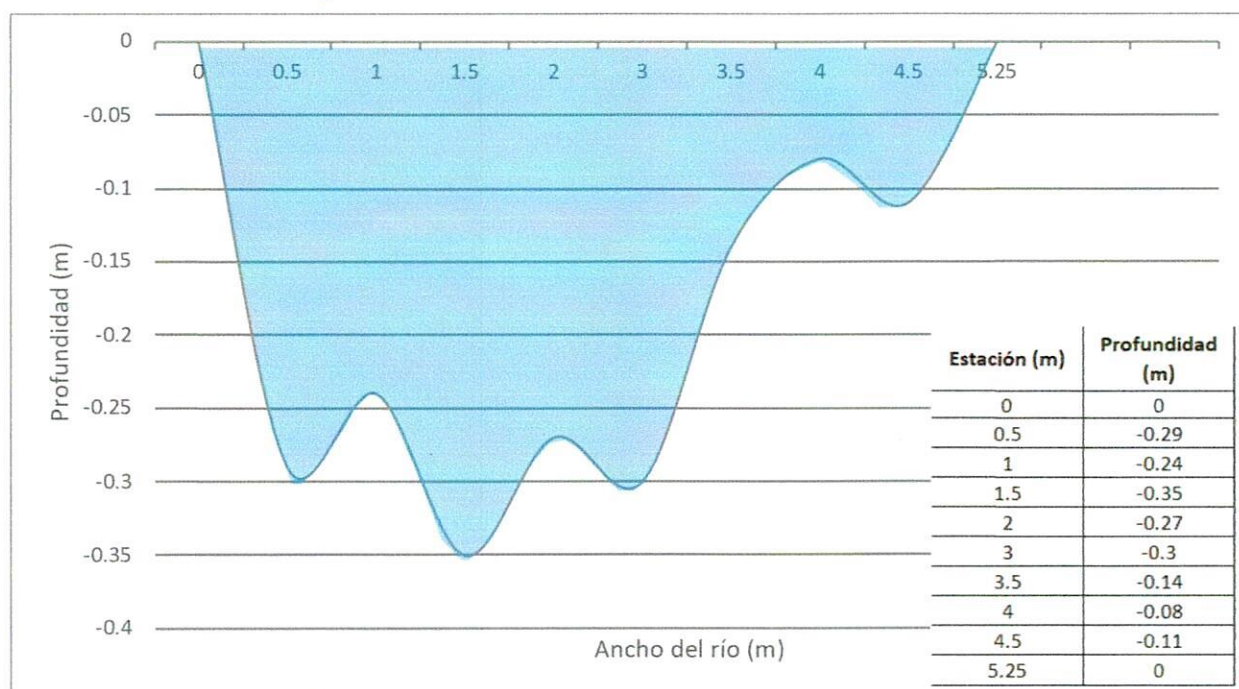
Figura N°13. Sección transversal – Aforo # 2.

-Área de la Sección-

- Cantidad de estaciones: 8
- Distancia entre cada estación: 0.5 a 1.0 m
- Área estimada para la sección húmeda: 1.04 m²

En la Figura No.13, se muestra un esquema representativo de la geometría de la sección transversal del río aforada y las magnitudes estimadas para el cálculo del área de esta.

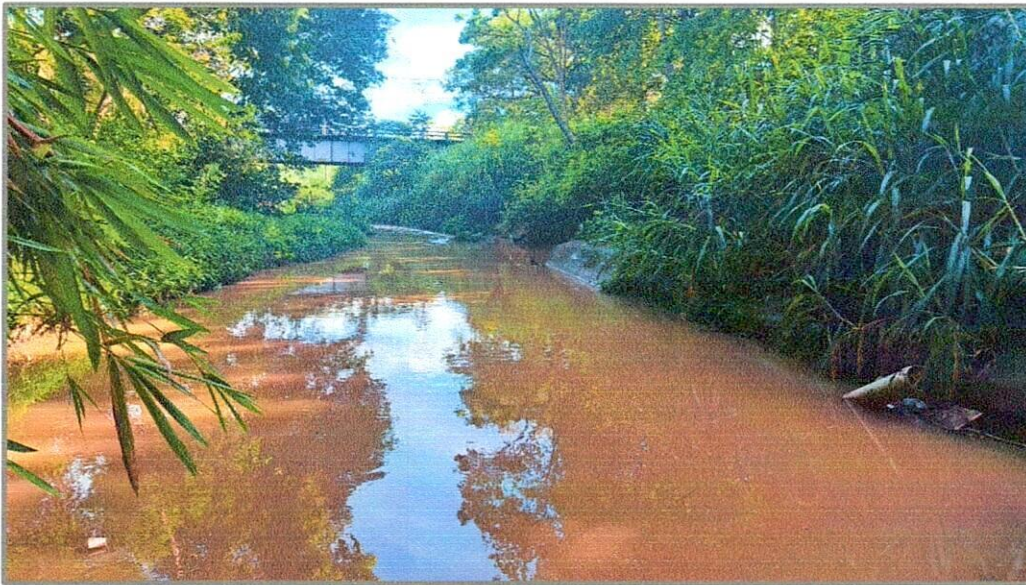
Figura N°14. Flujo cargado de sedimentos.

Esto evidencia de elevadas tasas de erosión dentro de la cuenca estudiada y, muy probablemente, un elevado factor de cedencia (sedimento erosionado que efectivamente alcanza el canal), aspecto que nos permitiría hacer inferencias sobre la dinámica del escurrimiento superficial dentro de esta unidad hidrográfica, calificándolo como continuo (poca retención) y de elevadas velocidades.

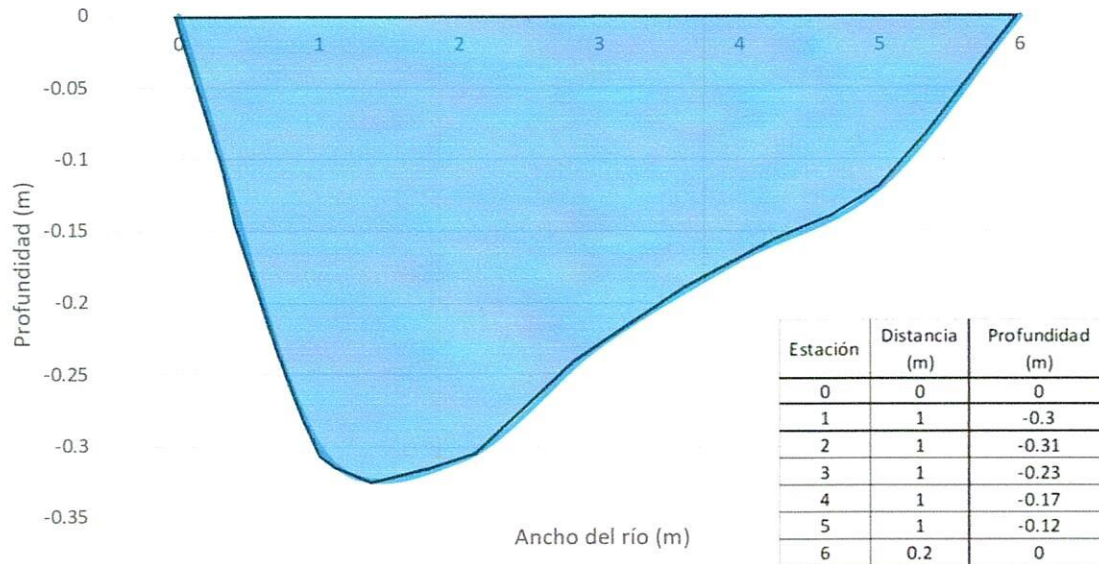
Figura N°15. Sección transversal – Aforo # 3.

-Área de la Sección-

- Cantidad de estaciones: 5
- Distancia entre cada estación: 1.0 m
- Área estimada para la sección húmeda: 1.092 m²

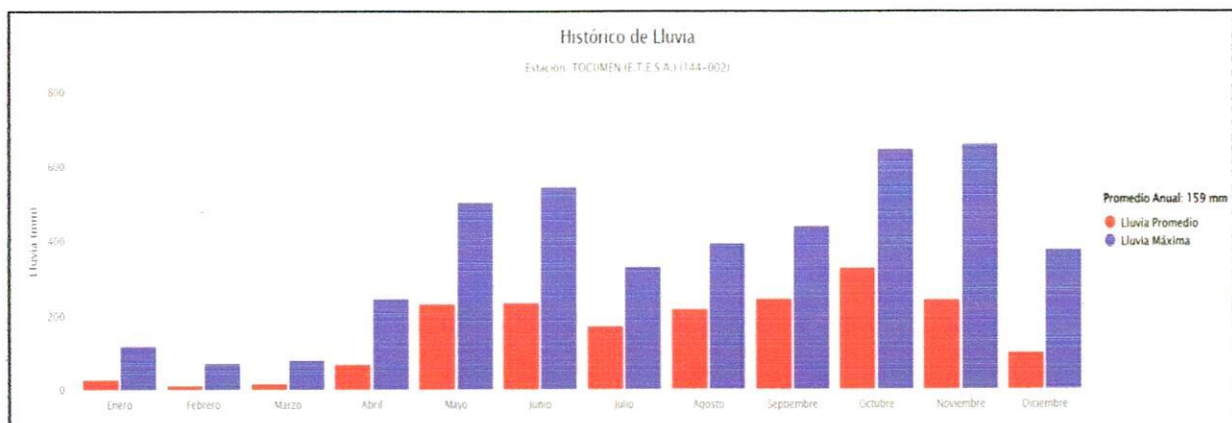
Figura N°16 Registros de precipitación y humedad relativa promedio mensual

La precipitación en estas zonas se caracteriza por ser abundante, cuyo promedio oscila en valores en torno a 1800 mm por año, y la lluvia máxima observada para todo el periodo de registro de la estación Tocumen (E.T.E.S.A.) 144-002 es de 590.8 mm, habiendo tenido lugar durante un mes de noviembre.

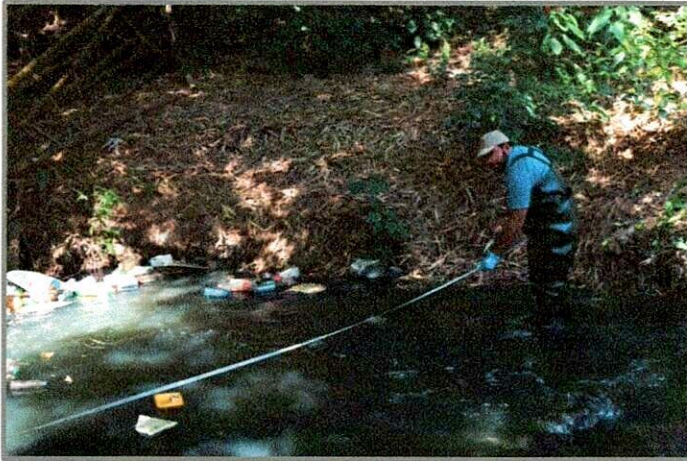
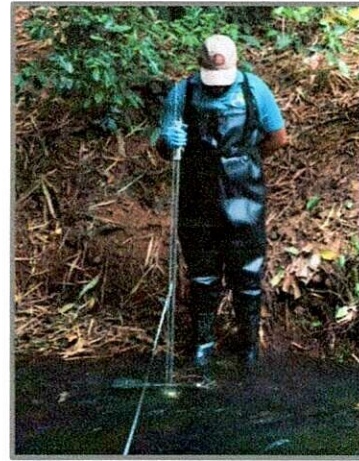
Fotos N°1 y N°2 – Levantamiento de la sección transversal y medición de la velocidad con molinete hidráulico

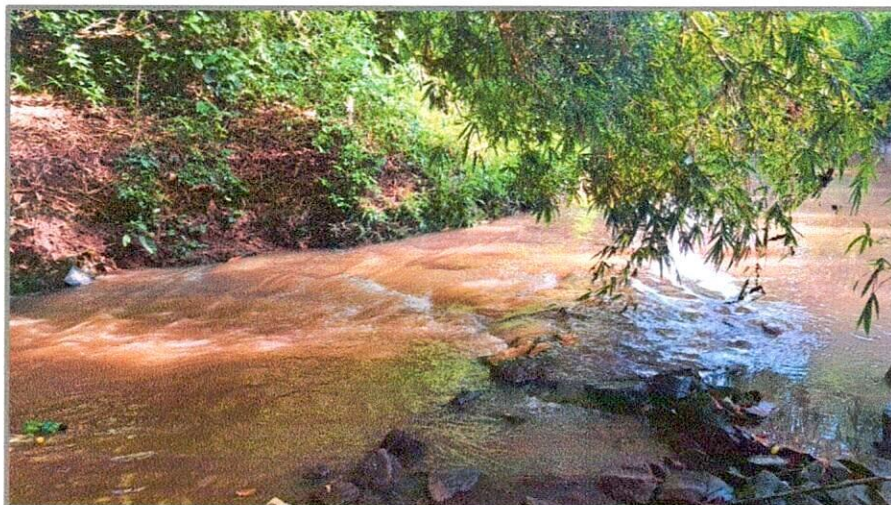
Foto N°5 – Condiciones ambientales observadas en el sitio de aforo (sedimentos, mayor velocidad de flujo)

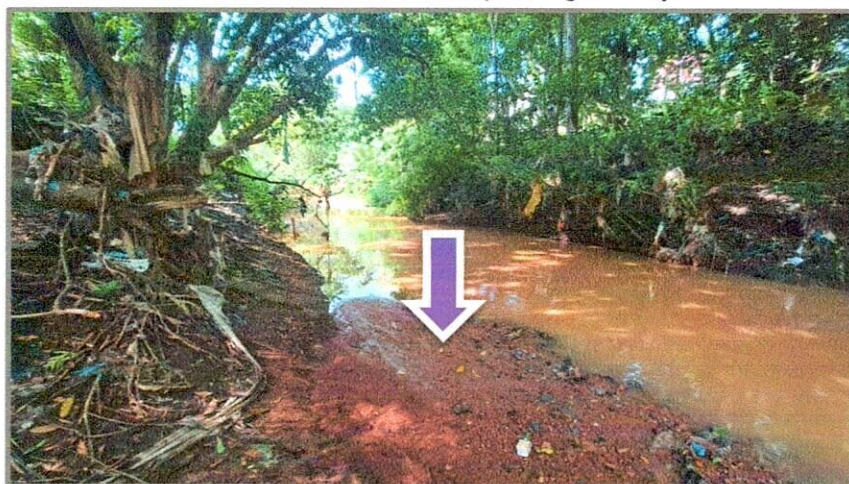
Foto N°7 – Vista río abajo de la sección de aforo. Se observa aumentos del nivel de agua, producto del aumento en el caudal, así como evidencia de considerables cantidades de sedimento depositado.

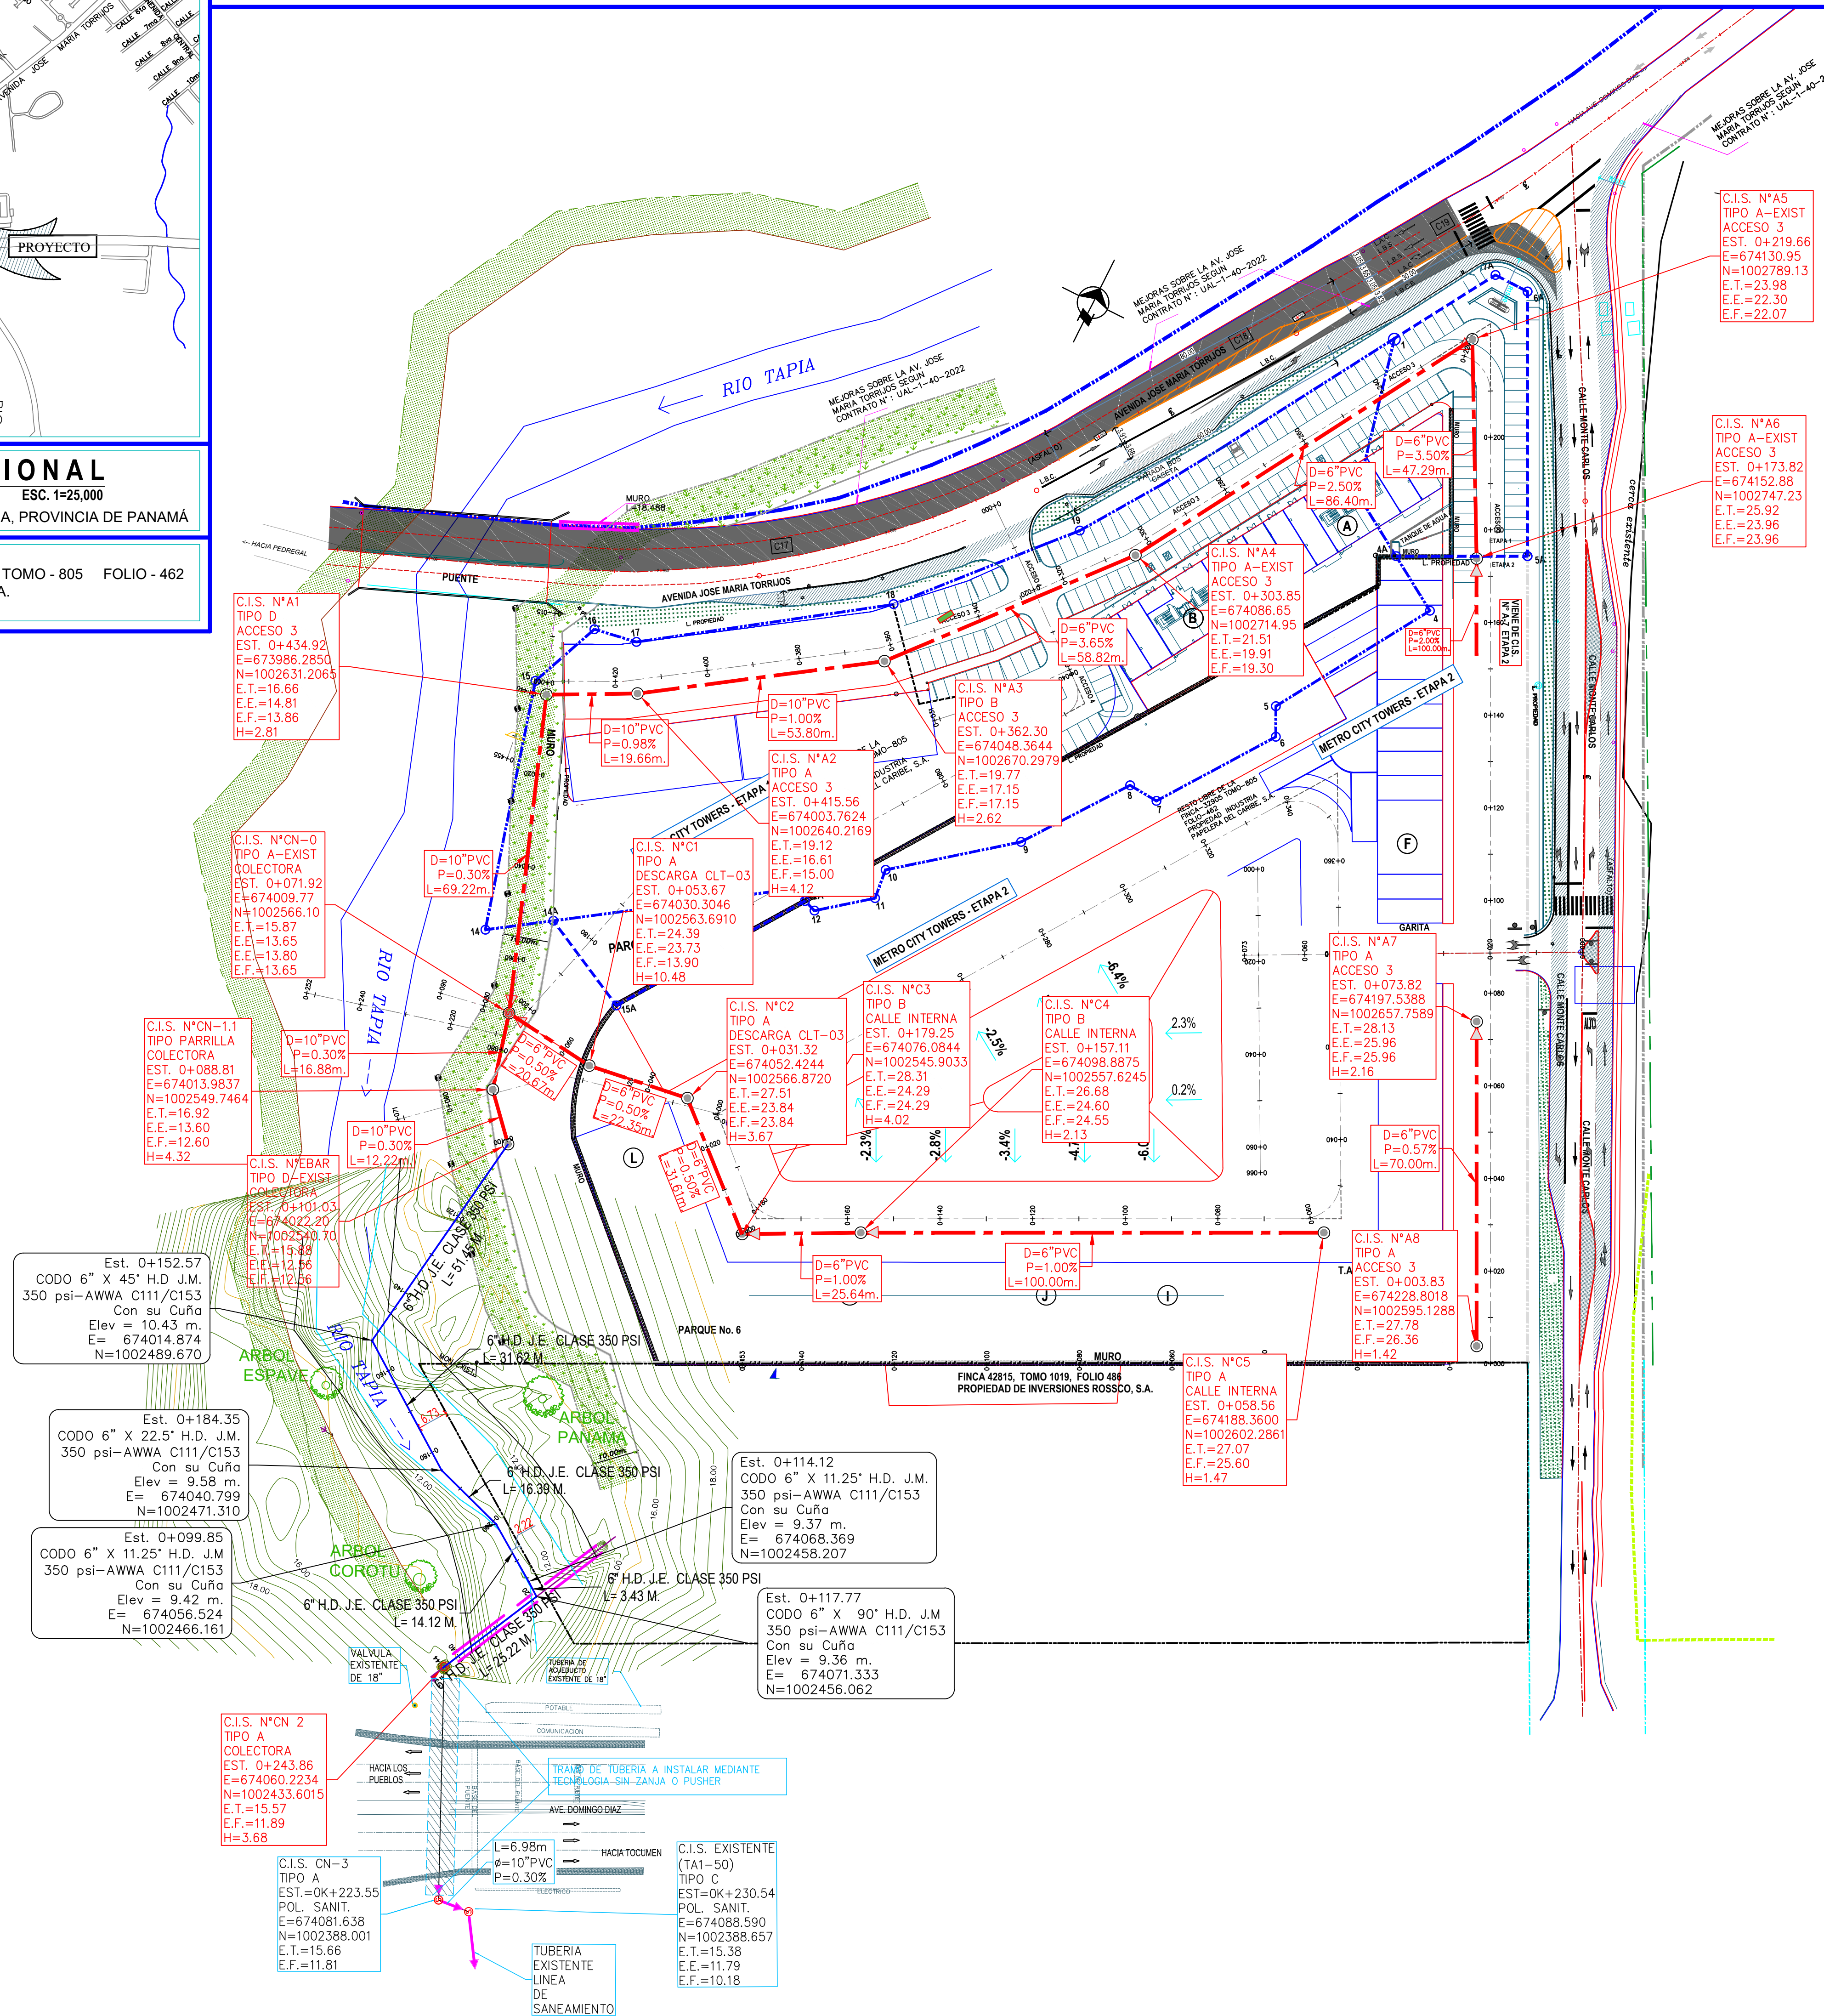
PLANTA GENERAL DEL SISTEMA SANITARIO

ESC. 1:750
