INGENIEROS GEOTÉCNICOS, S.A.

Investigación en Sitio

## Puente Peatonal Marino entre Isla San Ignacio de Tupile e Isla Miria, Guna Yala

*Preparado para:*  
**INGENIERIA CONTINENTAL, S.A.**

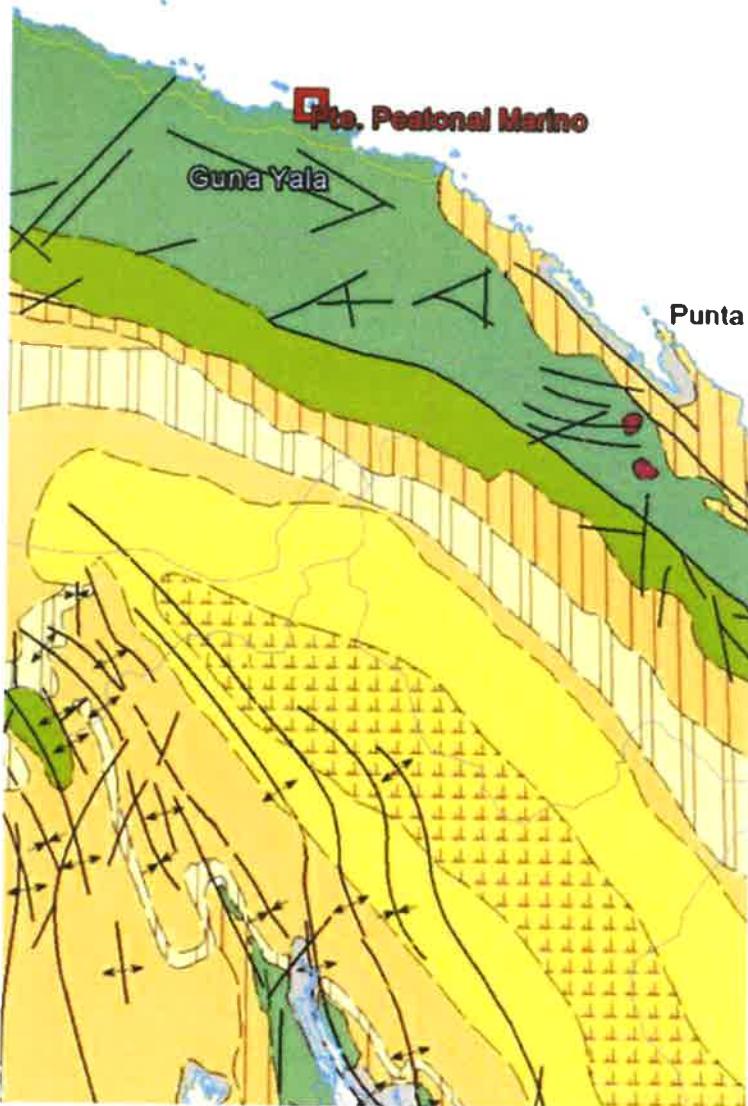
**Figura 2-2. Ubicación del Proyecto en el Mapa Geológico**

### 2.1 GEOLOGIA DEL SITIO

#### Playa Venado (K – VE)

Período Secundario. Grupo Playa Venado. Basaltos, pillow lavas.

Estos materiales se encuentran en diversos grados de meteorización. El sitio presenta un perfil de meteorización gradual, típica en áreas de clima tropical: las rocas sanas a cierta profundidad se van convirtiendo en rocas cada vez más meteorizadas hacia la superficie, donde usualmente se presentan como suelos residuales completamente meteorizados.

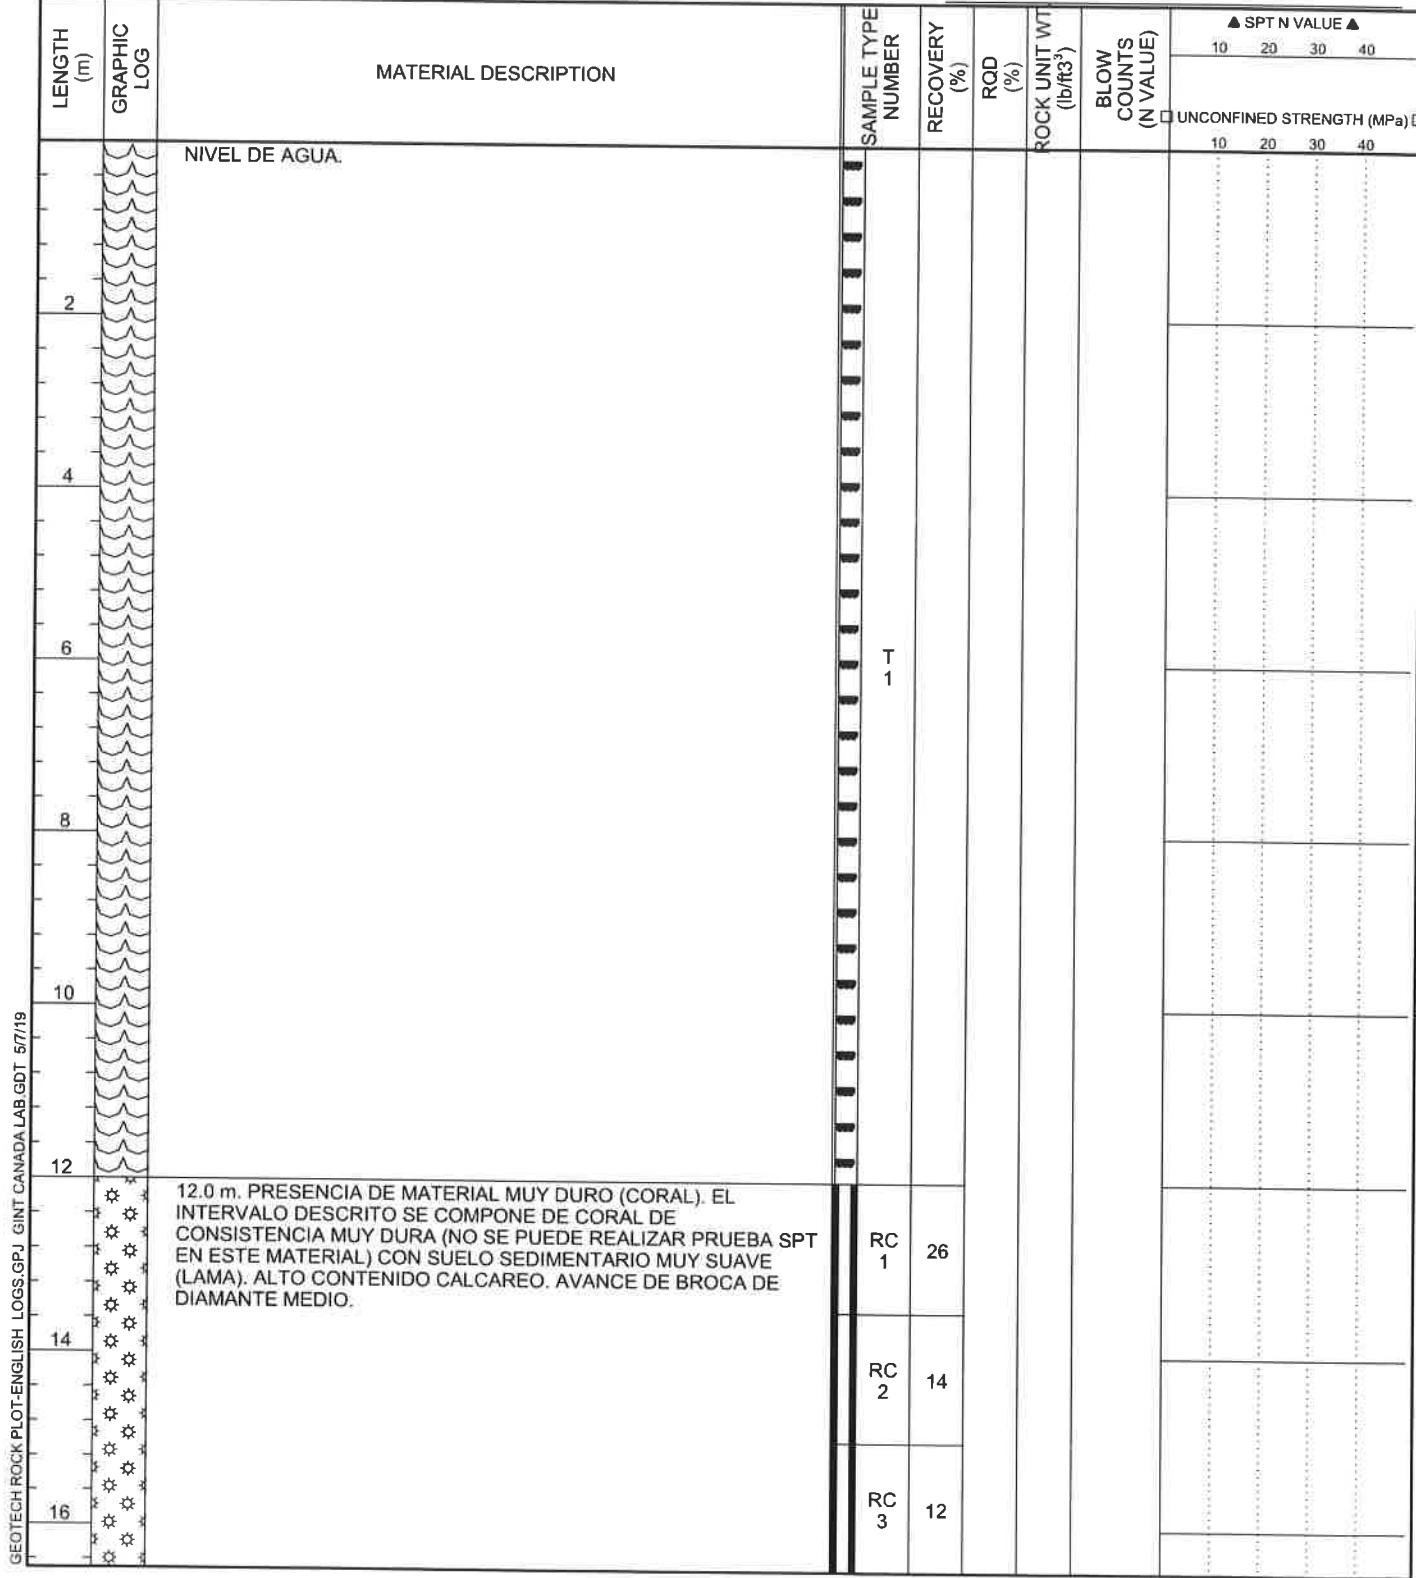
# BORING NUMBER H-01

| LENGTH<br>(m) | GRAPHIC<br>LOG | MATERIAL DESCRIPTION | SAMPLE TYPE<br>NUMBER | RECOVERY<br>(%) | RQD<br>(%) | ROCK UNIT WT<br>(lb/ft <sup>3</sup> ) | BLOW<br>COUNTS<br>(N VALUE) | ▲ SPT N VALUE ▲ | | | | | | | | | | |
|---|---|---|---|---|---|---|---|---|---|---|---|--|--|--|--|--|--|--|
| 18 | | 12.0 m. PRESENCIA DE MATERIAL MUY DURO (CORAL). EL INTERVALO DESCRITO SE COMPONE DE CORAL DE CONSISTENCIA MUY DURA (NO SE PUEDE REALIZAR PRUEBA SPT EN ESTE MATERIAL) CON SUELTO SEDIMENTARIO MUY SUAVE (LAMA). ALTO CONTENIDO CALCAREO. AVANCE DE BROCA DE DIAMANTE MEDIO. (continued) | RC 4 | 34 | | | | | | | | | | | | | | |
| 20 | | 19.5 m. NO HUBO RECUPERACIÓN. SEDIMENTO FLUVIAL. CONSISTENCIA MUY SUAVE. (DESCRIPCIÓN EN BASE A SEDIMENTO DE PERFORACIÓN). AVANCE DE BROCA DE DIAMANTE RÁPIDO. | RC 5 | 6 | | | | | | | | | | | | | | |
