INFORME FINAL DE EXPLORACIÓN ARQUEOLÓGICA

"Casa Barba Hart"

FINCA 1151 MANZANA 60

CONJUNTO MONUMENTAL HISTÓRICO DEL CASCO ANTIGUO
DE LA CIUDAD DE PANAMÁ

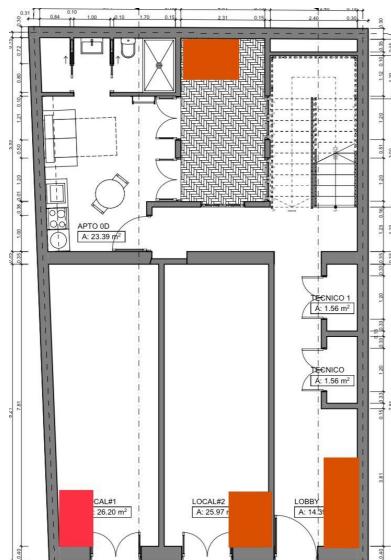
El proyecto Barba Hart contempla la modificación de espacios internos para el aprovechamiento del espacio de la finca. En la propuesta técnica presentada ante la DNPC, aprobada mediante número de resolución 176-21 DNPC se plantearon 4 unidades de excavación distribuidas de la siguiente manera de acuerdo a la propuesta constructiva:

Imagen 12.- Las áreas con un rectángulo rojo corresponden a las unidades de excavación planteadas originalmente.

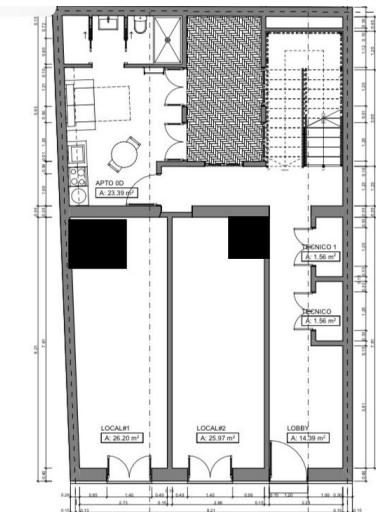
Sin embargo, durante el reconocimiento se pudo constatar que la mitad Oeste de la propiedad sigue bajo ocupación residencial y la porción Este es ocupada con fines comerciales, por lo que sólo se pudo realizar unidades de excavación en locales comerciales.

Imagen 13.- Los cuadrados en negro corresponden al área en la que se llevaron a cabo las excavaciones.

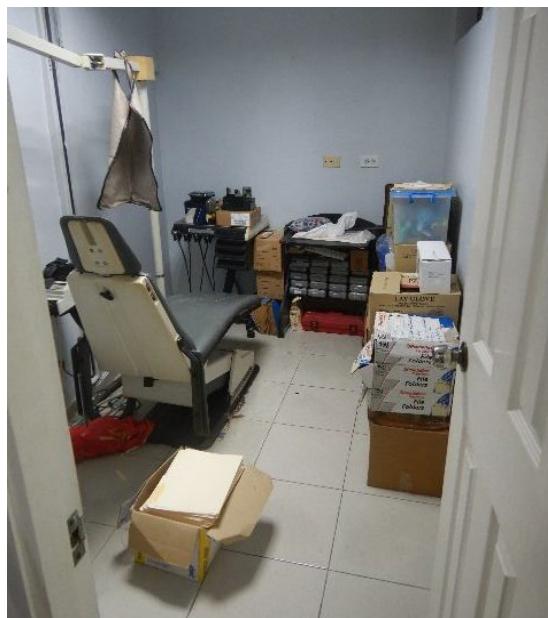
La unidad de excavación número 1 se realizó en la clínica de odontología. Debido a que el área estaba ocupada por equipo sanitario fijo al suelo, el área de excavación se tuvo que acotar a 50 cm por 50 cm. Previo al inicio de la excavación se preparó el área de trabajo moviendo todos los instrumentos y materiales fuera del área de trabajo.

Imagen 14.- Área de trabajo en la que se realizó la unidad de excavación

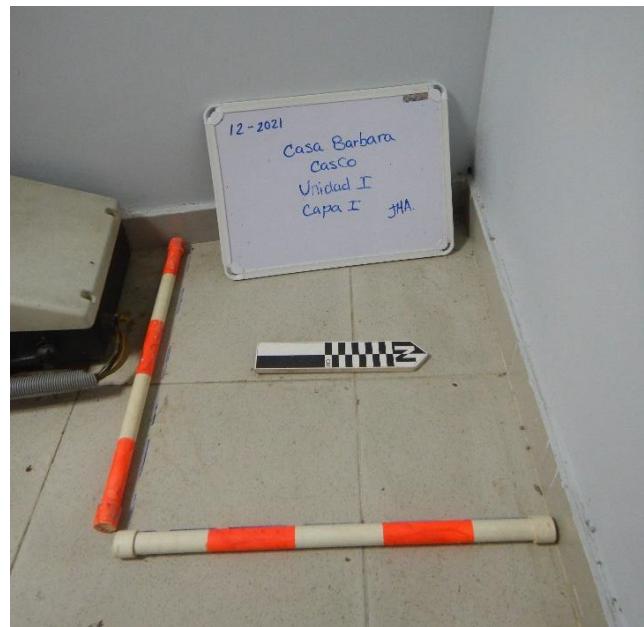
Capa I: esta capa corresponde a un piso de baldosas que se encuentra en todo el local de aproximadamente 2cm de grosor.

Imagen 15.- Capa I Unidad 1 Finca 1151

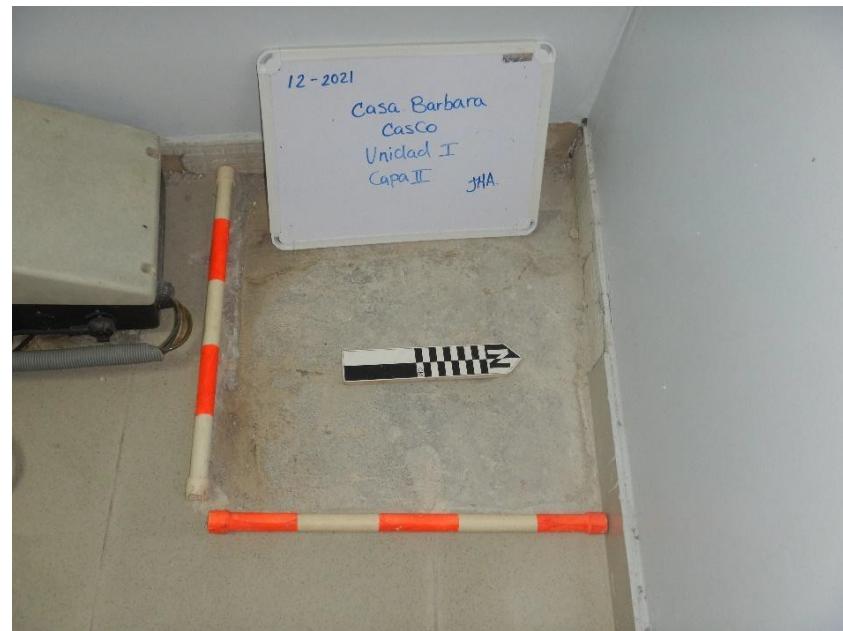
Capa II: Inmediatamente debajo del piso de mosaico se encuentra un piso de concreto muy compacto, de aproximadamente 5.5cm de espesor.

Imagen 16.- Capa II Unidad 1 Finca 1151

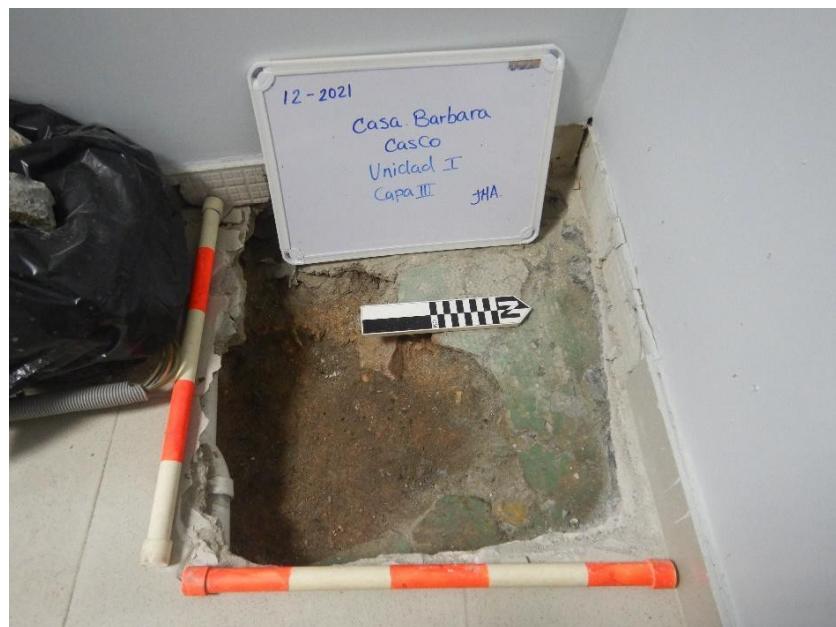
Capa III: corresponde a un piso de cemento de cal y concha. Este se encuentra alisado en su exterior y fue pintado de color verde. Este piso tiene un grosor de aproximadamente 5cm.

Imagen 17.- Capa III Unidad 1 Finca 1151

Lo anterior se pudo constatar en las excavaciones arqueológicas a partir de la presencia de una sola ocupación anterior a la actual y correspondientes a la Capa III de unidad 1 y a la Capa IV de la unidad 2, ambas con presencia de cementos antiguos (realizados con concha, cal y vidrio) y el suelo estéril a escasa profundidad (Capa V unidad 1 y Capa VII unidad 2).

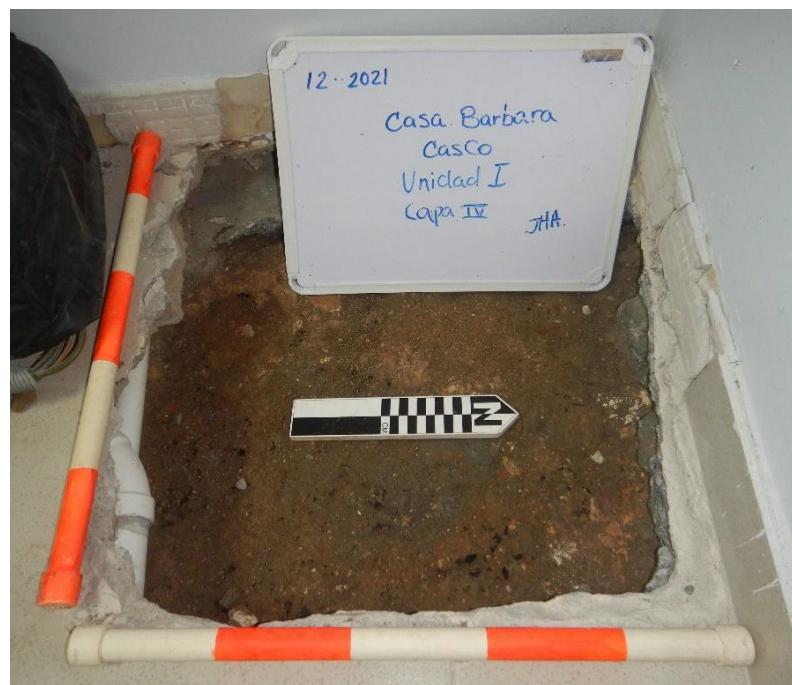
Capa IV: se trata de una capa de tierra arcillosa apisonada color 7.5YR 5/6 en el cual se localizaron restos de carbón.

Imagen 18.- Capa IV Unidad 1 Finca 1151

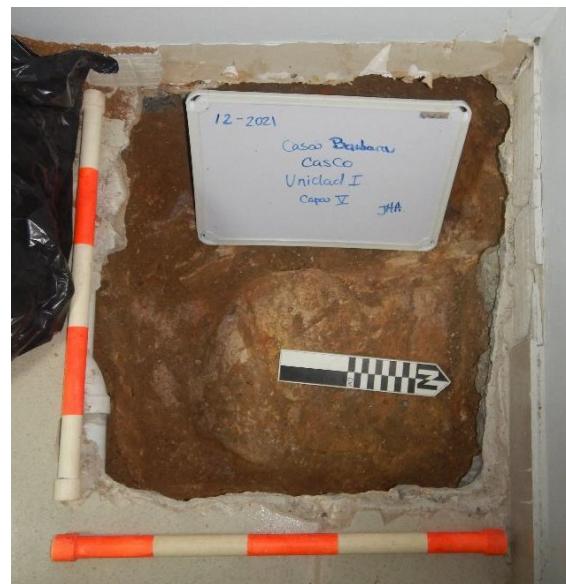
Capa V: Corresponde a la capa de roca madre y al estrato culturalmente estéril. Este estrato se registró en el perfil oeste de la unidad de excavación.

Imagen 19.- Capa V Unidad 1 Finca 1151

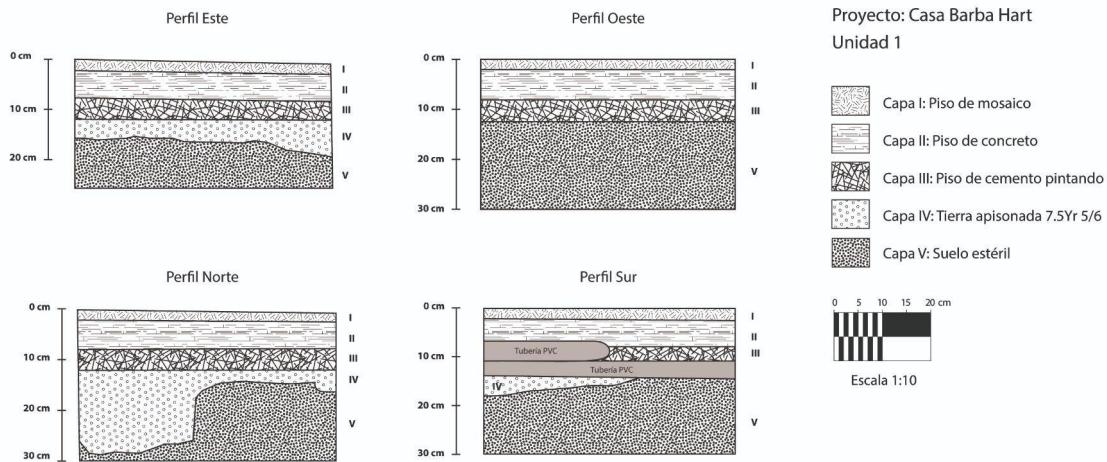
Imagen 20.- perfiles estratigráficos de la unidad 1 Finca 1151

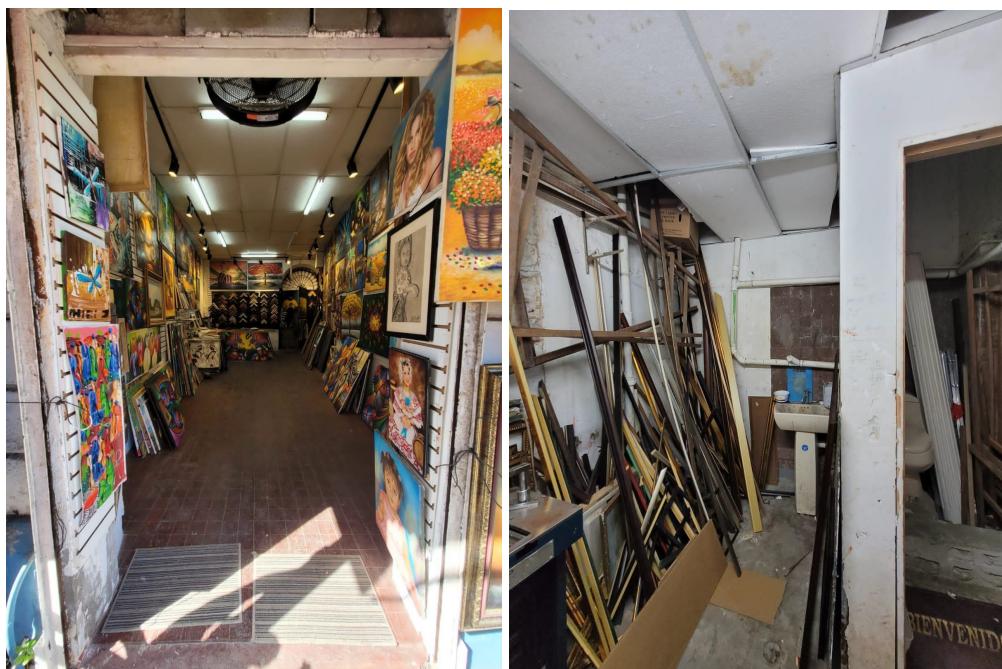
La segunda unidad de excavación se realizó en el área de la bodega de la Galería de Arte: Cosinga con medidas de 80 cm x 80 cm.

Imagen 21.- Área de trabajo de la unidad 2 Finca 1151

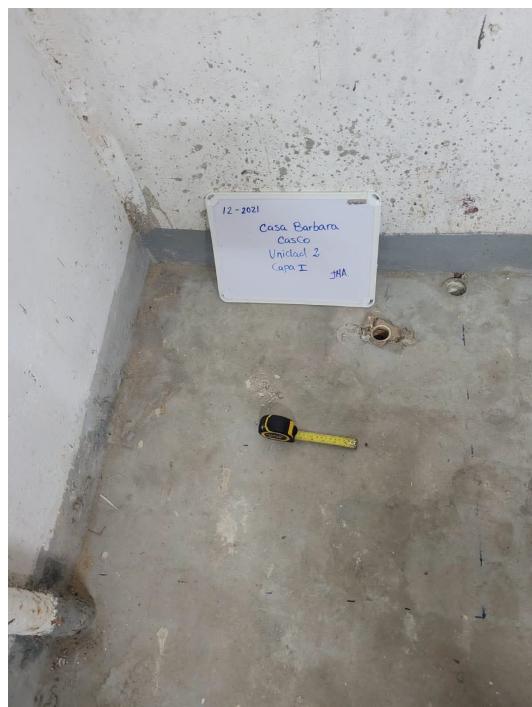
Capa I. Corresponde a la capa de concreto de 3.05cm de grosor sobre la que actualmente se localiza la bodega del local.

Imagen 22.- Capa I unidad 2 Finca 1151

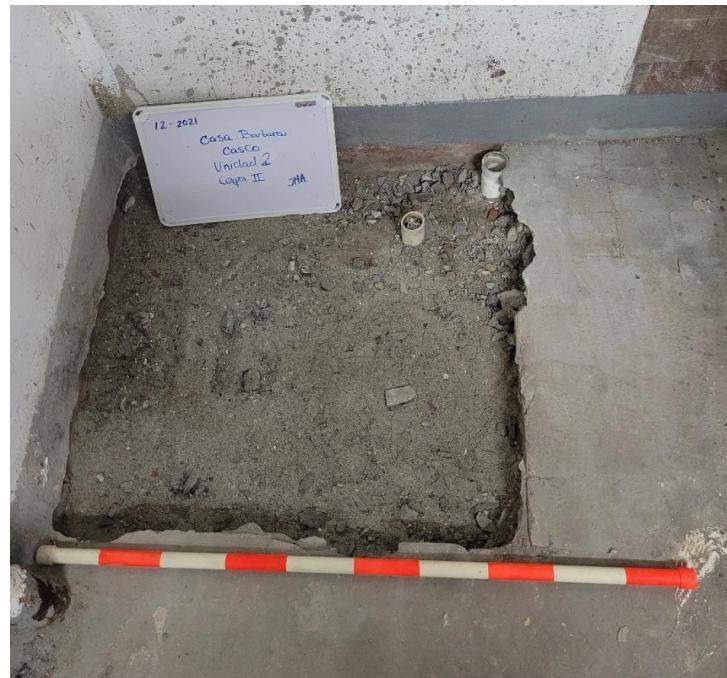
Capa II.- Corresponde a un relleno de escombro y fragmentos de cemento de 20 cm de grosor. Sobre el perfil Norte se localizó tuberías de pvc.

Imagen 22.- Capa II unidad 2 Finca 1151

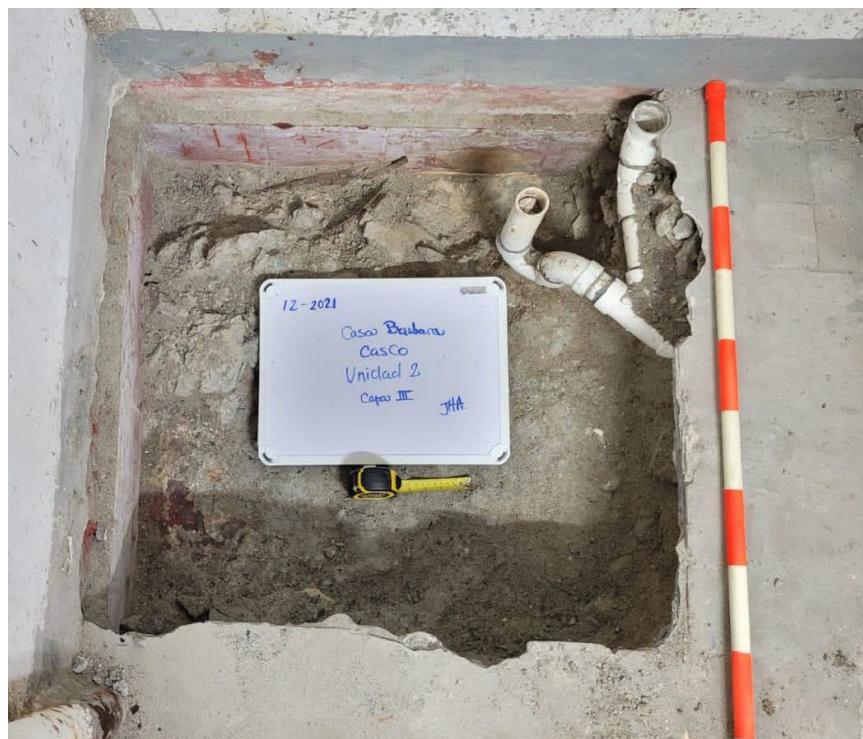
Capa III.- El siguiente estrato corresponde a un relleno de cemento compactado de aproximadamente 8cm.

Imagen 23.- Capa III unidad 2 Finca 1151

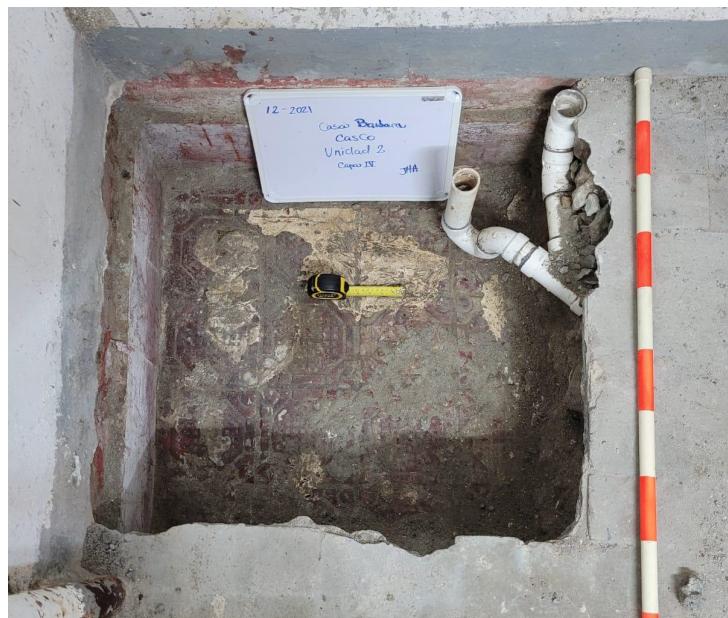
Capa IV.- Debajo de los niveles de rellenos correspondientes a las capas II y III se localizó un piso de baldosas rojas de 2 cm de grosor (Corresponde a la misma capa que la capa III de la unidad 1).

Imagen 24.- Capa IV unidad 2 Finca 1151

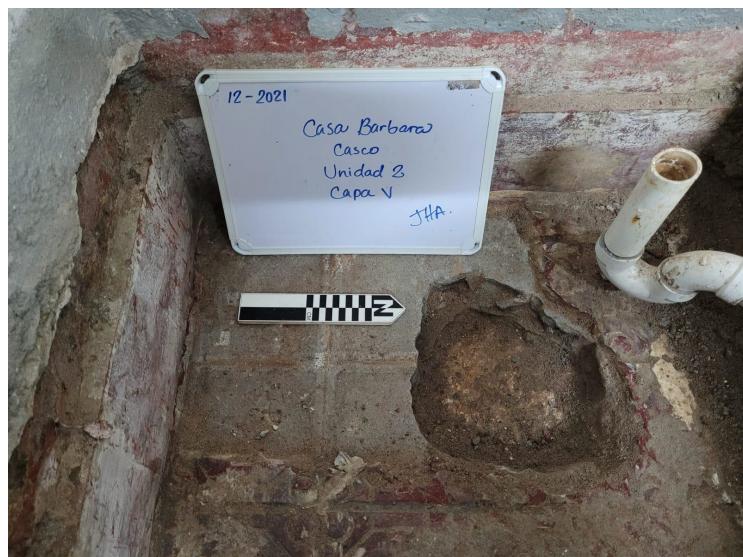
Capa V.- Al retirar las baldosas se localizó un piso de cemento de 5 cm de espesor para la instalación de las baldosas.

Imagen 25.- Capa V unidad 2 Finca 1151

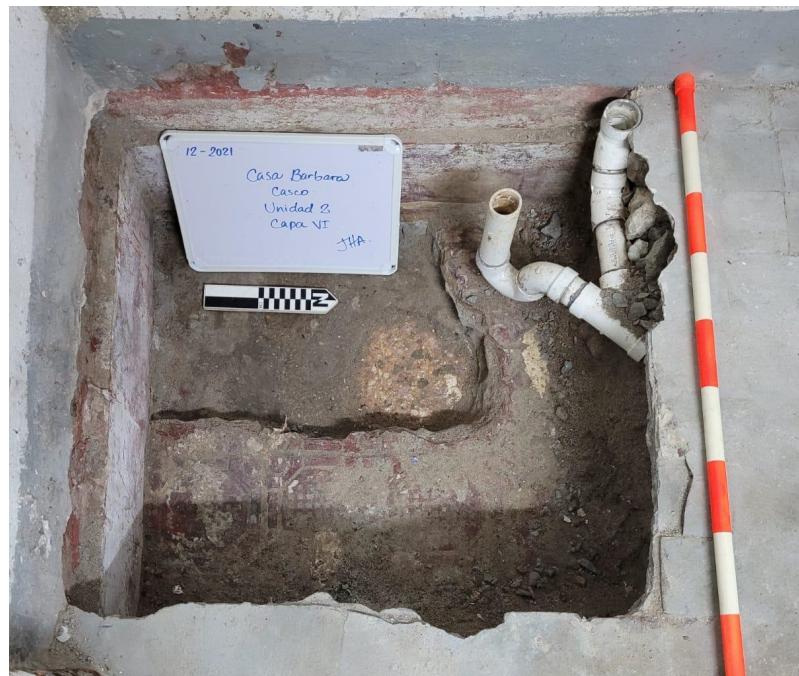
Capa VI.- Corresponde a un primer piso de cemento arenoso con restos de concha y vidrio de 3cm de grosor

Imagen 26.- Capa VI unidad 2 Finca 1151

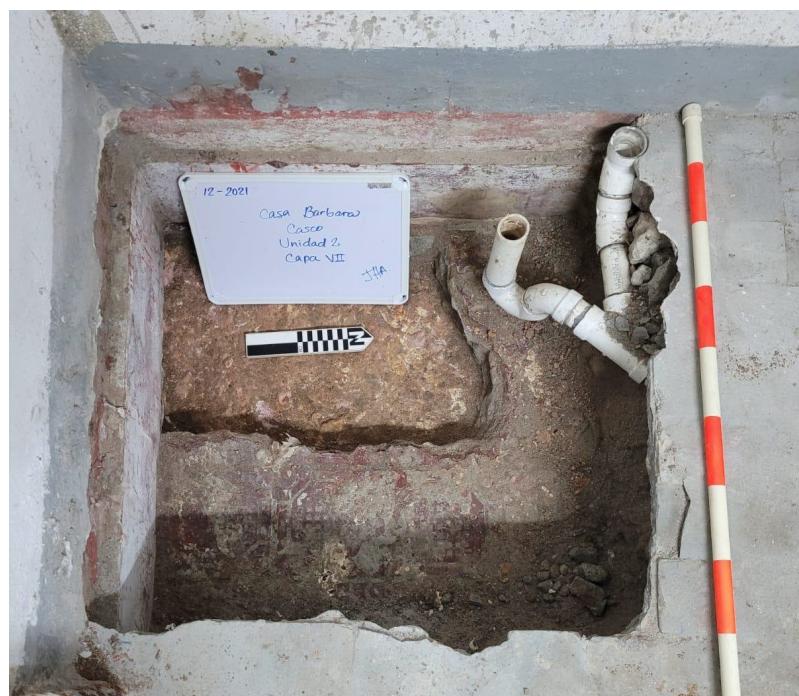
Capa VII.- Esta capa corresponde a la capa de roca madre culturalmente estéril.

Imagen 27.- Capa VII unidad 2 Finca 1151

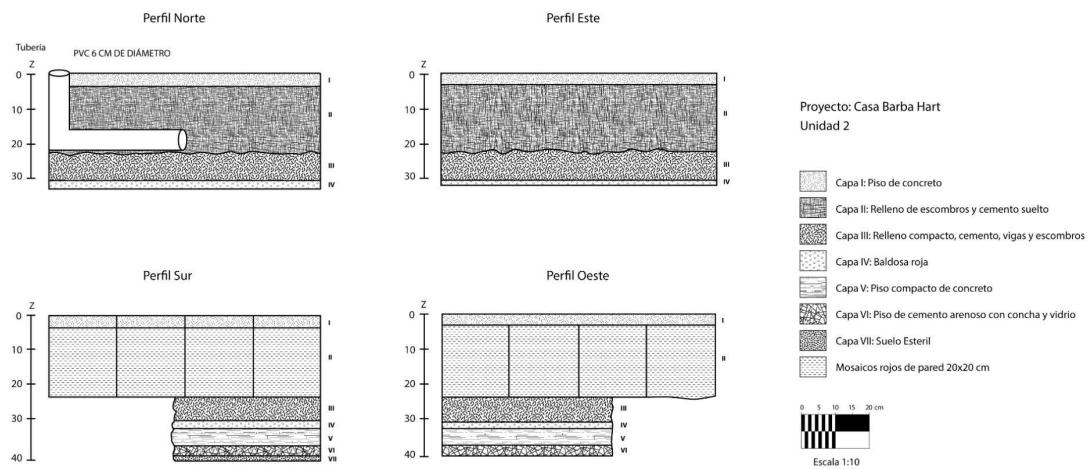
Imagen 28.- Perfil estratigráfico de la unidad 2 Finca 1151

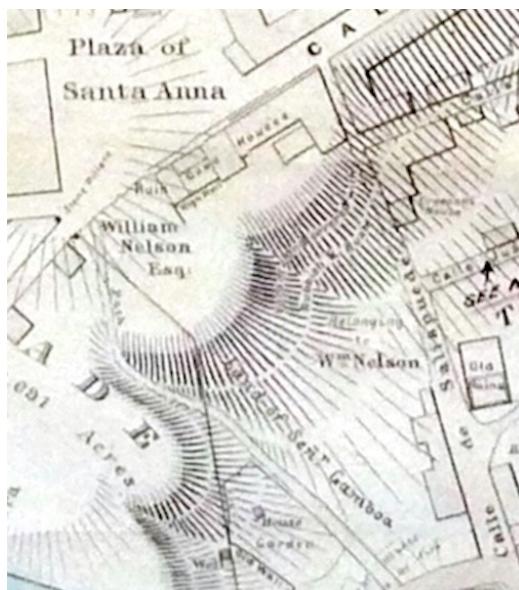
Imagen 29.-Nótese la pendiente topográfica en el que se encuentra la finca 1151 del Plano de 1856 de Tomas Harrison y 1886 Directorio General de la ciudad de Panamá Año II. Panamá: Star and Herald)

En los mapas de la época colonial se puede observar que el área en el que se encuentra la manzana de finca 1151 presenta una topografía en pendiente hacia el área de la playa con algunas construcciones circundantes. Sin embargo no es sino hasta finales del siglo XIX, en donde se puede observar una construcción en la posición en la que actualmente se localiza la finca 1151. Lo anterior corresponde con el crecimiento de la ciudad a partir de los trabajos de construcción del canal de Panamá por la administración francesa.
