INFORME FINAL EXPLORACIÓN ARQUEOLÓGICA

PROYECTO “CASA SAN FRANCISCO”

**FINCA 2537 MANZANA 13
CONJUNTO MONUMENTAL HISTÓRICO DEL
CASCO ANTIGUO DE LA CIUDAD DE PANAMÁ
CORREGIMIENTO DE SAN FELIPE, DISTRITO DE PANAMÁ
PROVINCIA DE PANAMÁ**

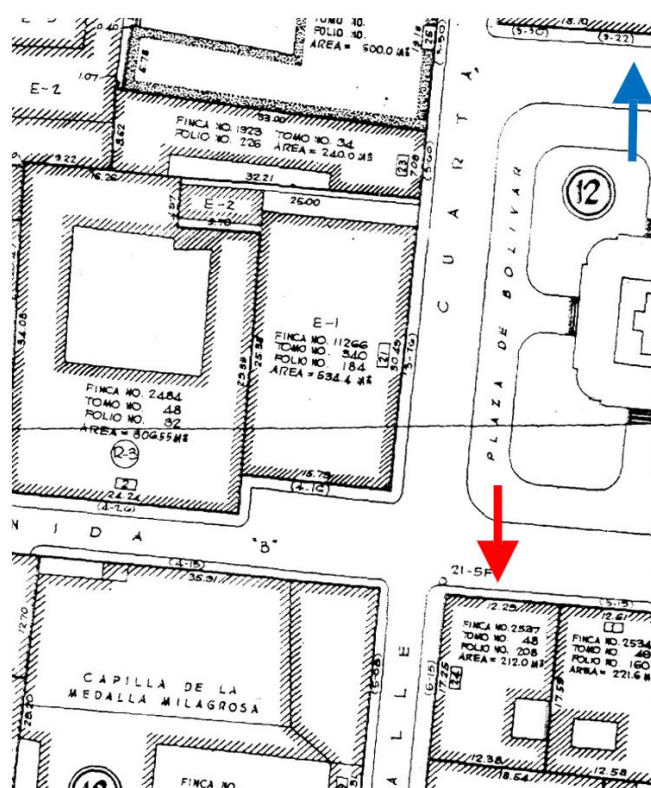
Fig. 11. Extracto del plano Catastral de 1953. Norte magnético indicado con flecha azul. Ubicación de la citada finca indicado con flecha roja. Ya se refleja el diminuto patio interno.

Continuando con la cartografía histórica, el plano de 1904, por C. Bertoncini, muestra claramente la casa y el conjunto de las 7 casas que conformaban las "Casas de San Francisco" (en honor la Plaza de San Francisco, actual Plaza Bolívar – ver Fig. 10). Igualmente, el plano de la Comisión Catastral (1953), ya muestra, con lujo de detalle, las dimensiones y configuración en planta de la citada casa (ver Fig. 11).

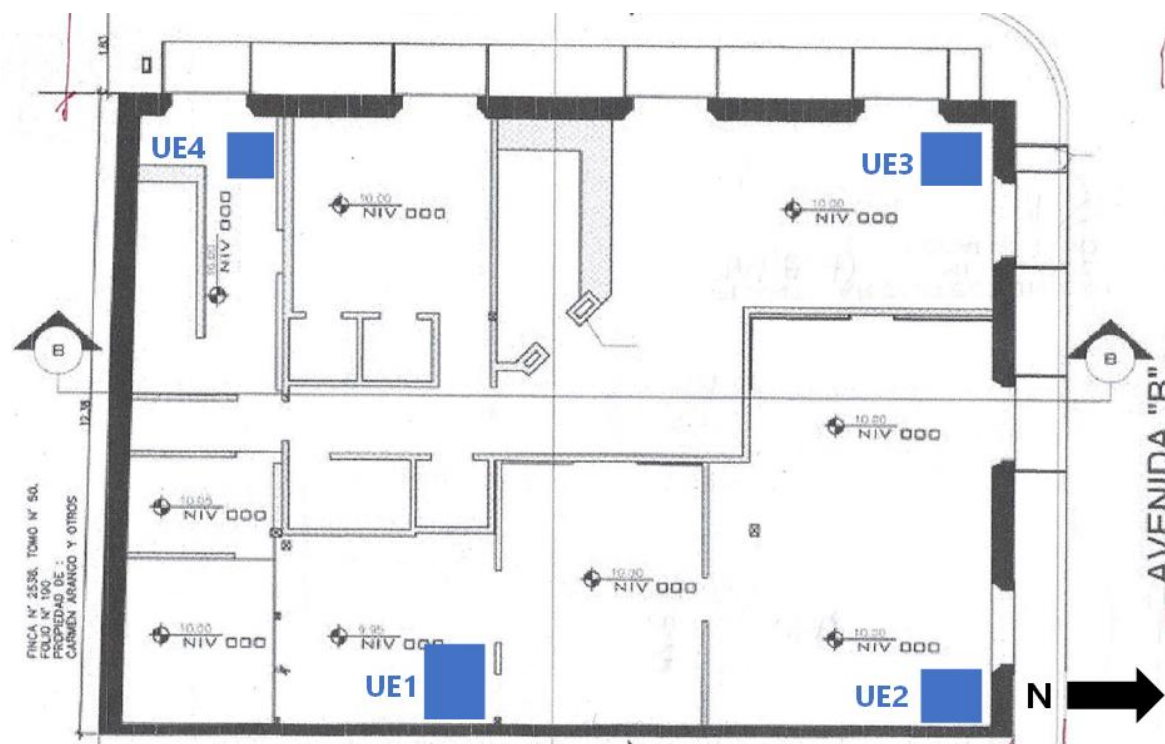
Fig. 15. Plano de la finca 2537 con la ubicación aproximada de las unidades de excavación efectuadas. Fuente: Giovanni Villareal.

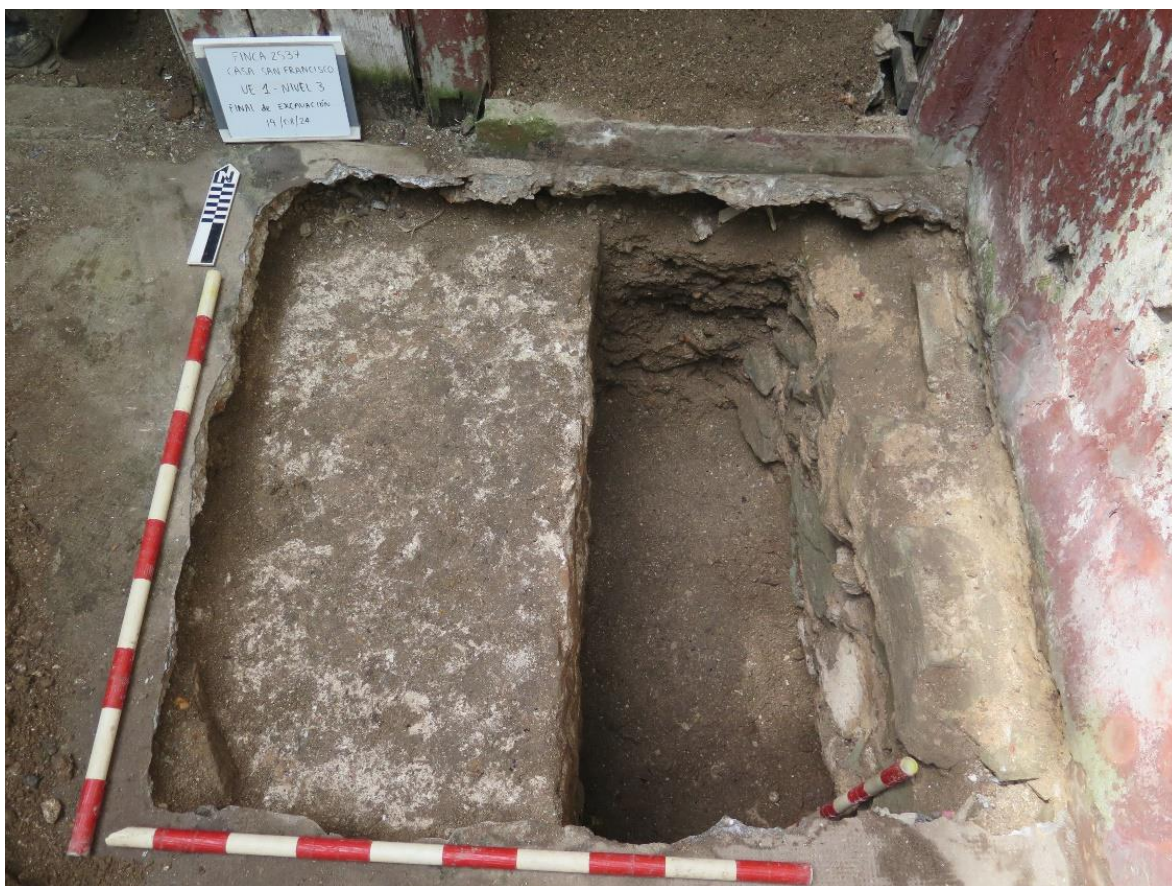
Fig. 17. Fotografía al finalizar la excavación de la UE 1. Se observa la zapata del muro de mampostería perimetral del actual edificio (R5) en el perfil este y la zapata de mampostería (R4) asociada con el antiguo perímetro de la finca en el perfil oeste.

En el perfil oeste, se observó que la estructura de mampostería (R4) tiene un espesor de 64 cm en dirección oeste-este y se extiende por 1.2 m en dirección norte-sur a lo largo de toda la unidad. Sin embargo, en aras a establecer a que tipo de estructura este rasgo estaba asociado, se optó por ampliar la unidad de excavación unos 80 cm hacia el oeste (Ampliación – UE1). Al retirar el piso de concreto, se detectó el mismo tipo de relleno (N1) y, a 12 cmbs, se encontró el borde opuesto del R4. Por lo tanto, se pudo confirmar que se trata de una zapata de mampostería de 80 cm de ancho, posiblemente relacionado con el antiguo perímetro de la finca.

Paralelo a la estructura R4, en el perfil este se registró una zapata de mampostería (R5) que presentó inicialmente un espesor de 15 cm en dirección este-oeste y también se extendió por 1.2 m a lo largo de la unidad. Dado que esta estructura está adosada al muro del edificio, se trata de la zapata del muro perimetral de mampostería de la finca actual. Este rasgo se extendió hasta los 110 cmbs.

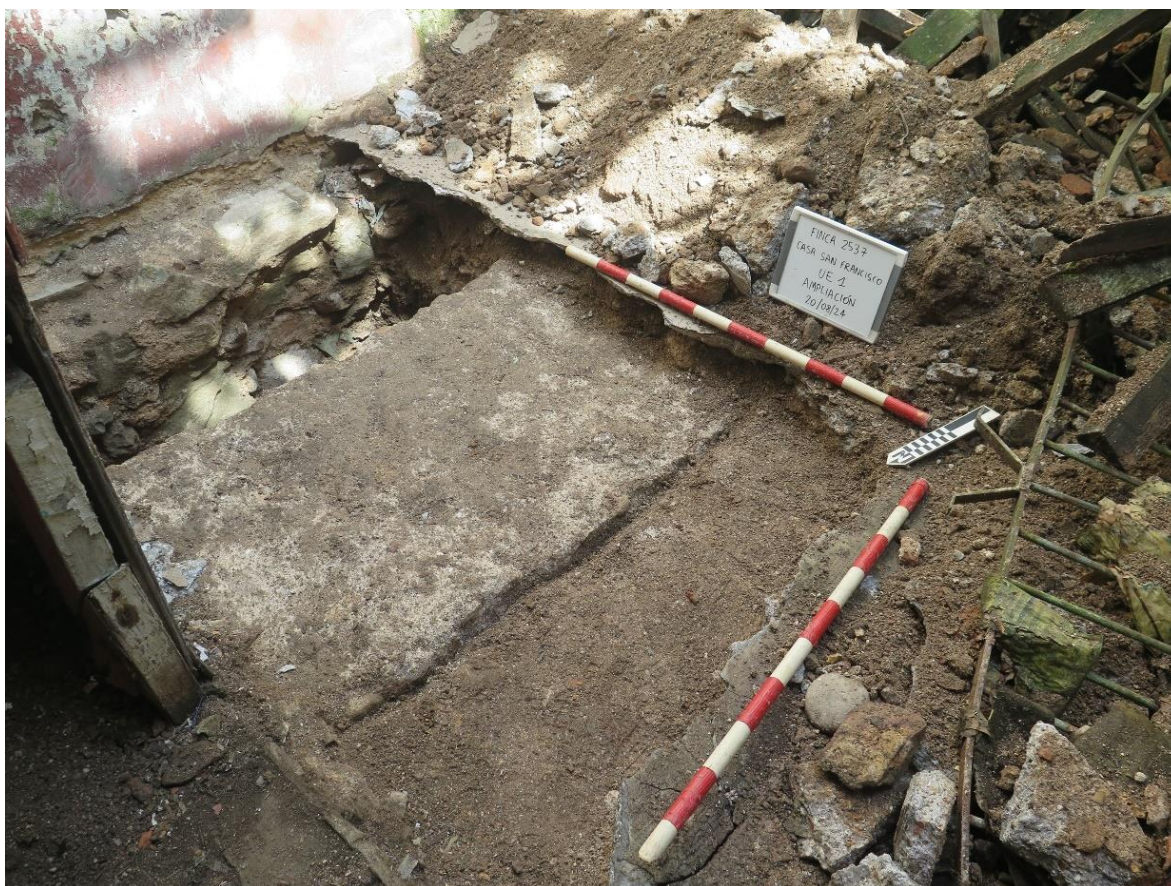
Fig. 18. Fotografía del área de Ampliación de la UE1 en dirección oeste al finalizar la excavación. Nótese el borde de la estructura R4.

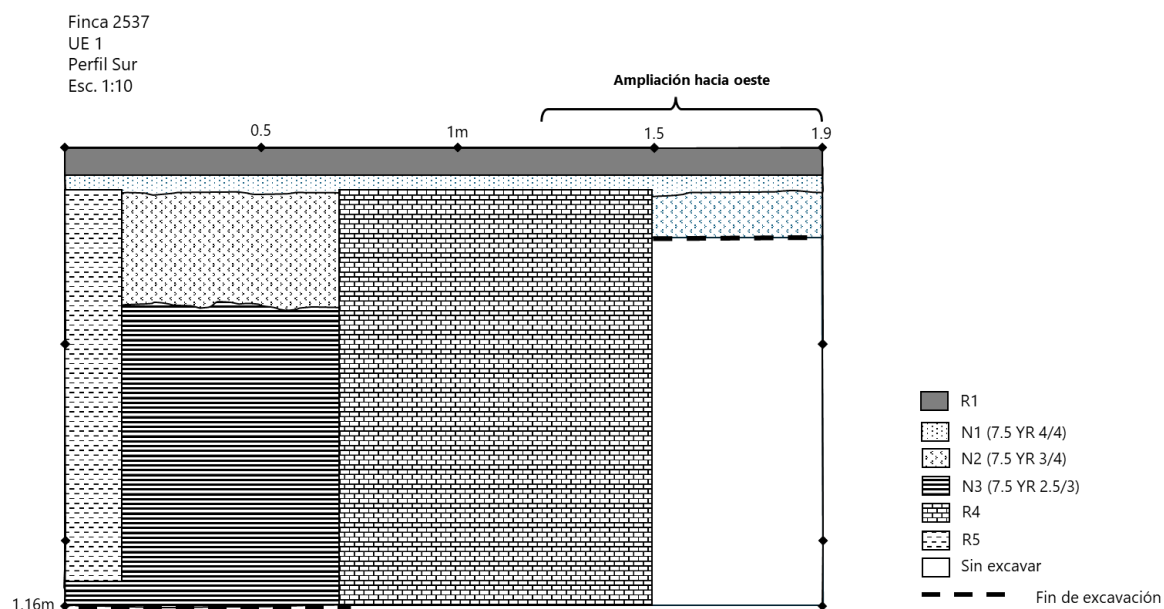
Fig. 19. Dibujo del perfil sur de la UE 1.

La capa superficial corresponde al piso de concreto martillado con base de cemento (R1) de un espesor de 8 cm que cubrió esta área, que posiblemente correspondía a un patio. Al remover este pavimento, se identificó un relleno con textura arenosa y poco material cultural (N1). Este relleno se extendió hasta los 12 cmbs, en donde se identificaron dos estructuras de mampostería en los perfiles este y oeste de la unidad de excavación.

Al descubrir estas estructuras, se notó también un cambio en el relleno de tierra, que, aunque seguía siendo arenosa, mostraba un color más oscuro (N2). A medida que se excavaba, se recuperaron mayores cantidades de materiales culturales, como tejas, fragmentos de cerámica, vidrios, restos orgánicos y un fragmento de plástico. Este relleno se extendió hasta los 37 cmbs, donde se detectó otro cambio en el suelo de color más oscuro y con trazas de carbón (N3). En este estrato, se encontró una cantidad considerable de material cultural y orgánico.

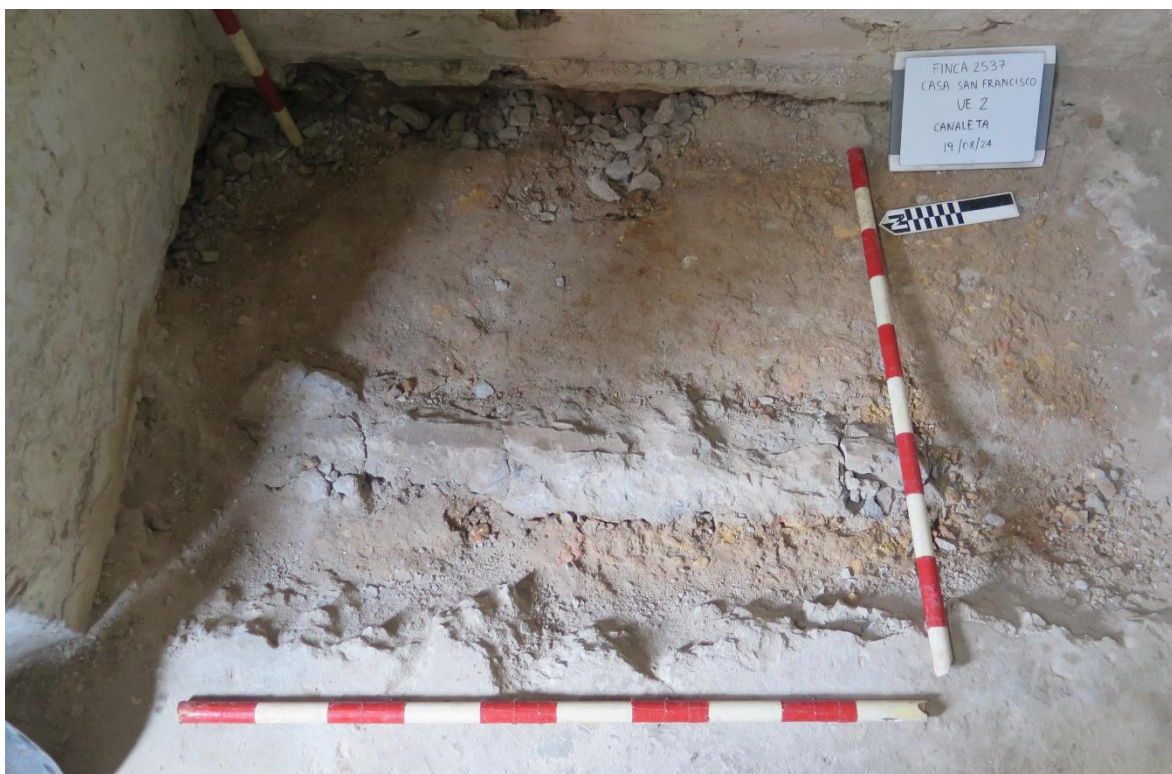
Fig. 21. Fotografía del estrato de cemento (R6) encontrado en la UE 2.

La superficie de la unidad estaba cubierta por un piso de concreto de aproximadamente 10 cm de espesor (R2). Al remover este piso, se descubrió un relleno de tierra con textura areno-arcillosa (N1) que se extendía hasta los 20 cmbs con muy pocos materiales culturales. En este nivel, a unos 30 cm del perfil oeste de la unidad, se encontró una capa de cemento que cubrió una parte de la unidad, cuya función exacta se desconoce (R6). Esta capa fue retirada para continuar con la excavación.

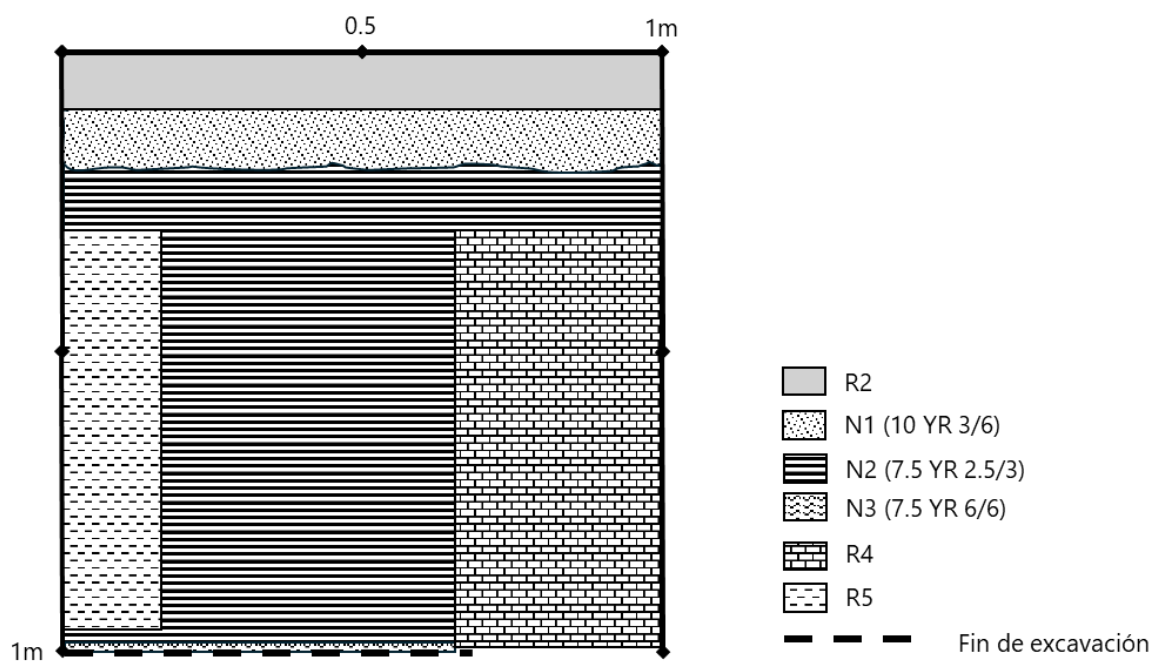
Finca 2537
UE 2
Perfil Sur
Esc. 1:10

Fig. 24. Dibujo del perfil sur de la UE 2.

A partir de los 20 cmbs de profundidad, comenzó un nuevo estrato de tierra más arenosa y de color más oscuro (N2), similar al N3 observado en la UE 1. En este estrato se encontró una gran cantidad de material cultural, incluyendo tejas, fragmentos de cerámica, clavos, vidrios y restos orgánicos. A 30 cmbs en el perfil este, se identificó la misma zapata de mampostería del muro perimetral (R5) que se había observado en la UE 1. Asimismo, en los perfiles norte y este de la unidad, se encontró la presencia de la otra zapata de mampostería correspondiente al antiguo perímetro de la finca (R4), también visible en la UE 1.

La excavación continuó en el estrato de tierra ubicado entre las dos zapatas (N2). Debajo de este nivel, a 1 m de profundidad de la superficie, se halló el suelo de arcilla culturalmente estéril de la zona (N3), por lo que la excavación se detuvo a dicha profundidad.

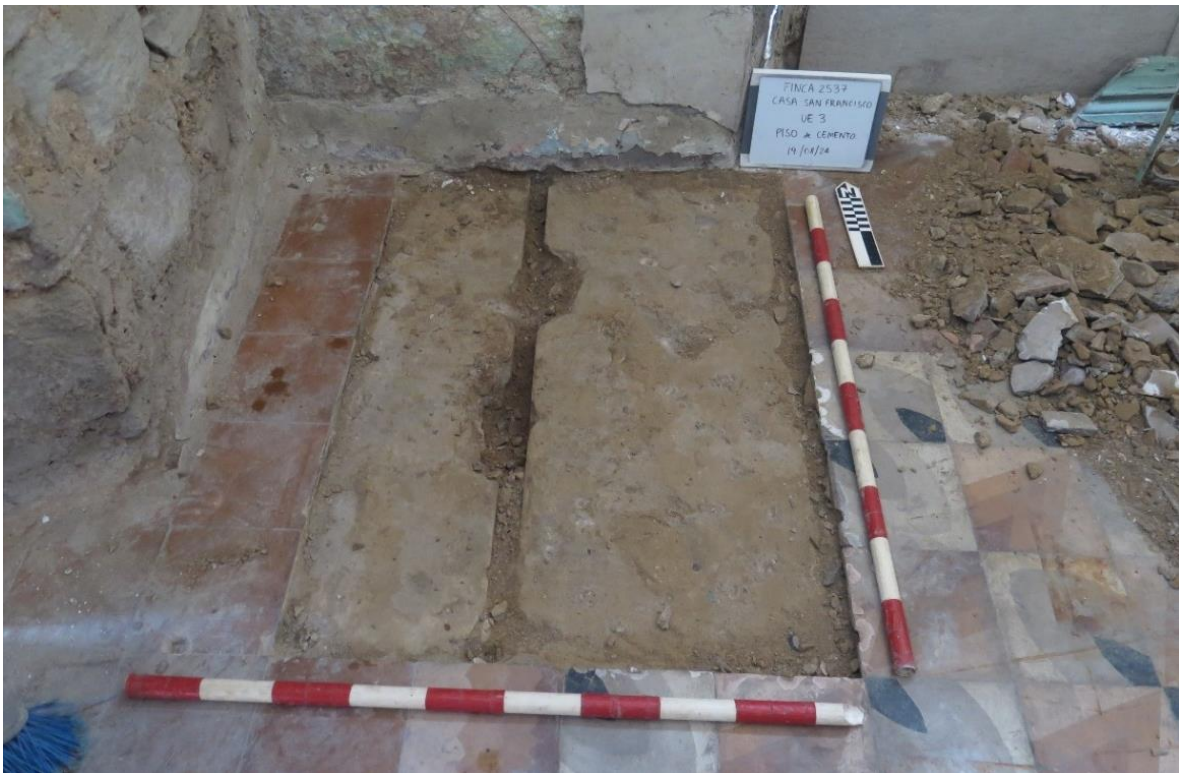
Fig. 26. Piso de cemento con ranura (R7) para un piso de tablas de maderas encontrado debajo del piso de baldosa en la UE 3.

La superficie de la unidad estaba cubierta por un piso de baldosa (R3). Al remover este pavimento, se encontró un piso de cemento con una ranura (R7) que corre en dirección norte-sur. Durante el siglo XX en el Casco Antiguo de la Ciudad de Panamá, se acostumbraba a utilizar este tipo de base de cemento para colocar pisos de madera o parqué. Esto sugiere que esta área de la casa originalmente contaba con un piso de madera, que luego fue sustituido por baldosas, utilizando como base el mismo piso de concreto. Debajo del piso de cemento, se descubrió un relleno de tierra con textura areno-arcillosa (N1) sin material cultural que se extendía hasta los 45 cm bajo la superficie.

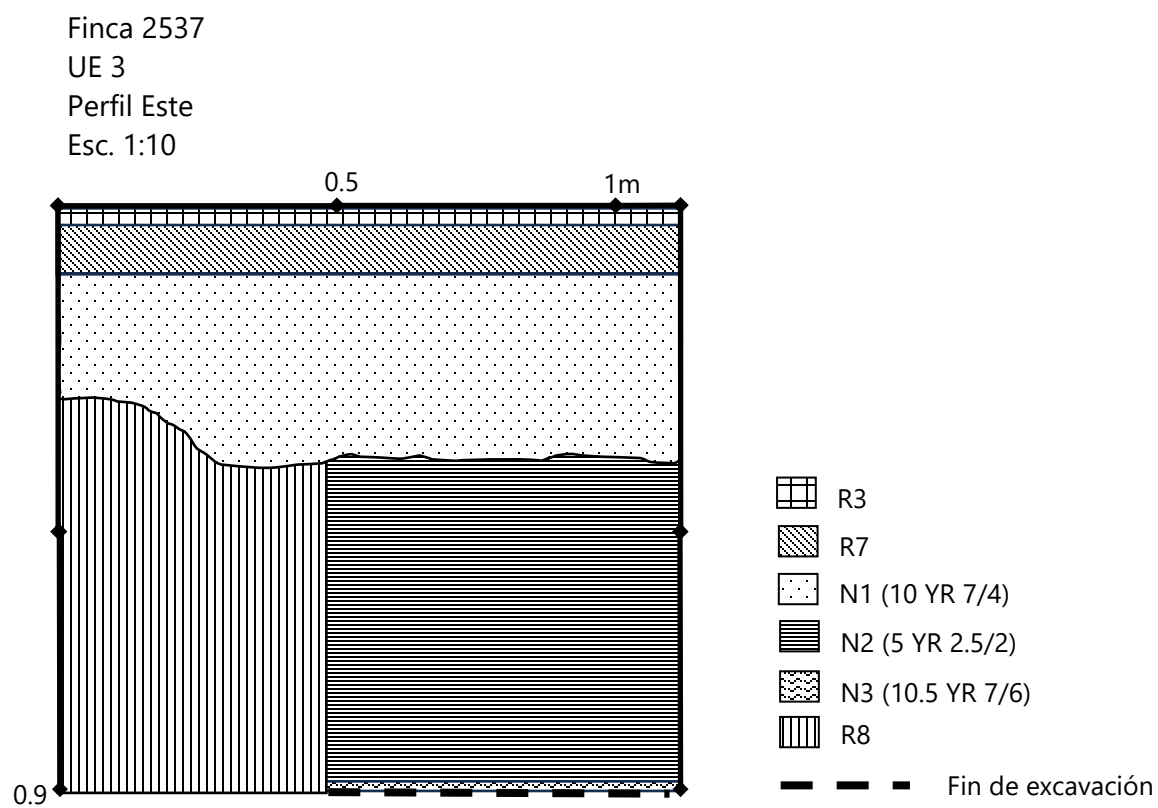
Fig. 28. Dibujo del perfil sur de la UE 3.

A los 45 cm de profundidad, se identificó la presencia de las zapatas de mampostería de los muros perimetrales norte (R8) y oeste (R9) de la actual finca que miden 20 cm de ancho cada una. La excavación siguió en la esquina sureste de la unidad donde se observó un cambio en la tierra de relleno que aparecía más oscura y con la presencia de materiales culturales y orgánicos (N2). Se siguió profundizando para determinar la profundidad de la zapata hasta 91 cmbs donde se identificó el estrato natural de arcilla estéril que no contenía material cultural (N3).

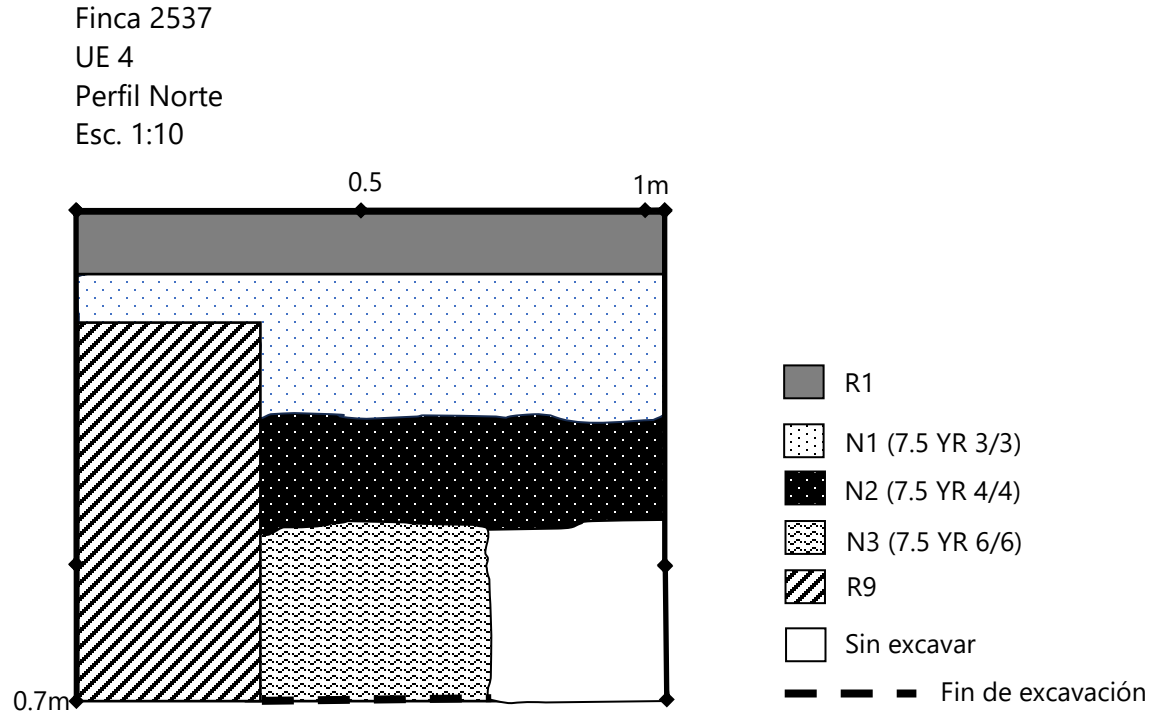
Fig. 32. Dibujo del perfil sur de la UE 4.

La capa superficial corresponde al piso de concreto martillado con base de cemento (R1) de un espesor de 10 cm que cubre el área de excavación. Al remover este piso, se identificó un relleno con textura arenosa (N1) que se extiende hasta los 30 cmbs. A 20 cmbs, en el perfil oeste de la unidad, se observó el inicio de la zapata de mampostería (R9), también visible en las otras unidades de excavación. De 30 a 45 cmbs, se observó un cambio en la tierra de relleno que se vuelve más arcillosa y rojiza (N2). En ambos estratos se ha encontrado poca cantidad de material cultural, incluyendo un botón de plástico.

A 45 cm de profundidad se identificó el estrato natural de arcilla estéril que no contenía material cultural (N3). Para determinar la profundidad de la zapata, se efectuó una cala arqueológica en la esquina noroeste de la unidad, revelando que se extendía hasta alrededor de 70 cmbs. En base a esto, se decidió concluir la excavación.

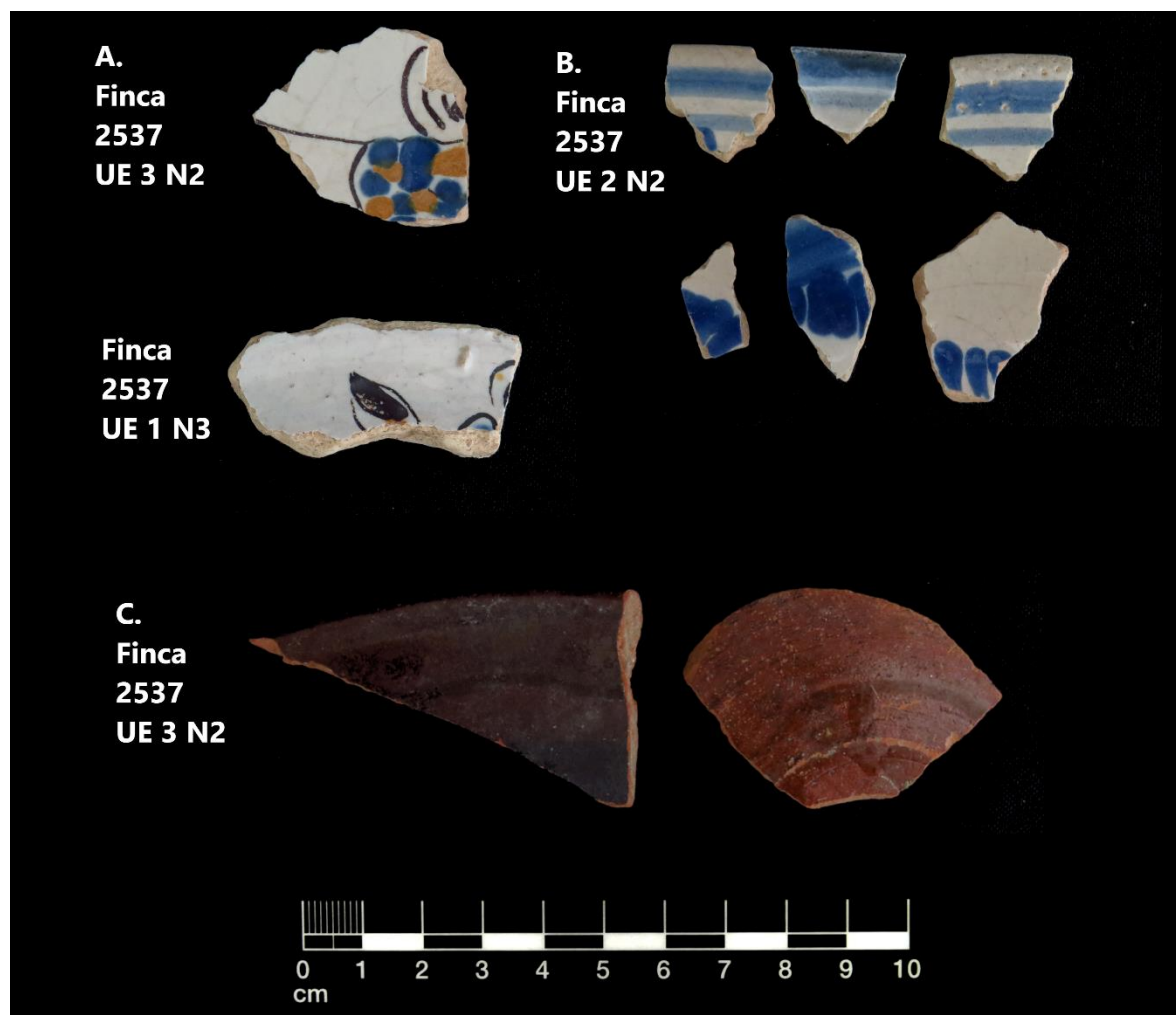
Fig. 34. Fotografía mayólica tipo: A) Abó Policromo, B) Puebla Azul sobre Blanco y C) Astbury.

Se identificaron dos fragmentos de cerámica del tipo Astbury, que representan el 13.3% de la muestra de cerámica con Esmaltado Plumbífero. Estas vasijas se distinguen por su pasta dura de color rojo oscuro y opaco, cubierta con un esmalte de plomo de tono rojo-anaranjado en ambas superficies, tanto interna como externa. Es común encontrar decoraciones en los bordes de estas vasijas (Deagan y Cruxent 1997) Este tipo de cerámica

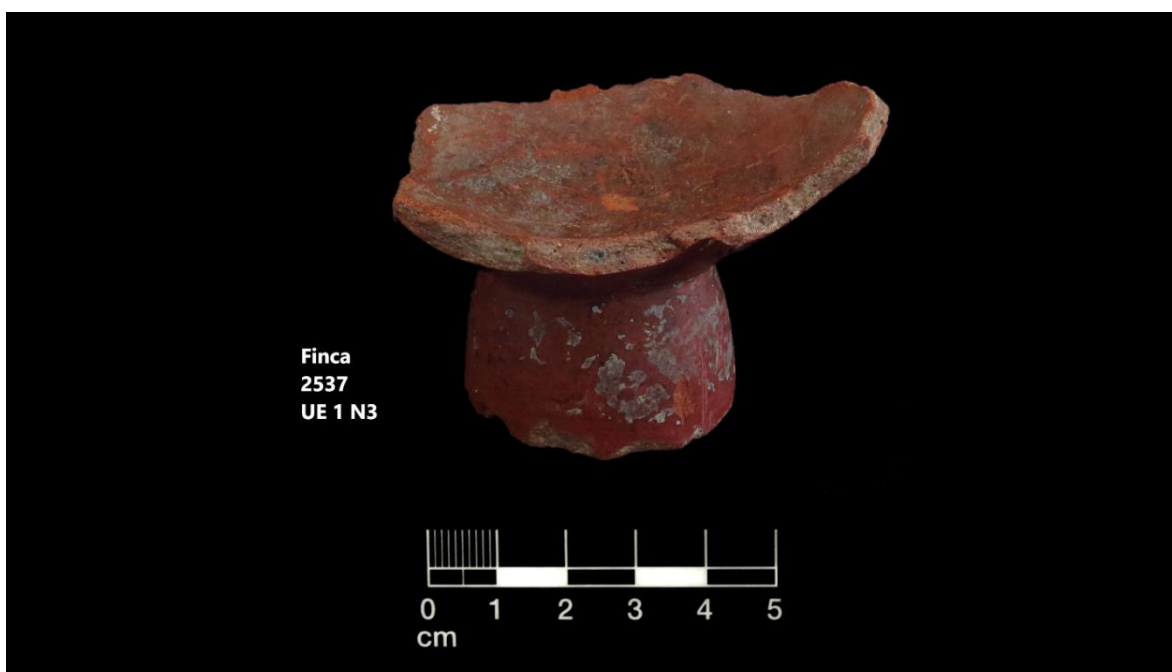
Fig. 35. Fotografía de la base de un cuenco con soporte de pedestal de cerámica Roja Fina recuperada en la UE1.

En la muestra analizada en este estudio, se han identificado fragmentos de Cerámica Roja Fina en tres de las cuatro unidades excavadas. Una de las piezas es diagnóstica y corresponde a la base de un cuenco con soporte de pedestal y mide aproximadamente 5 cm de alto.

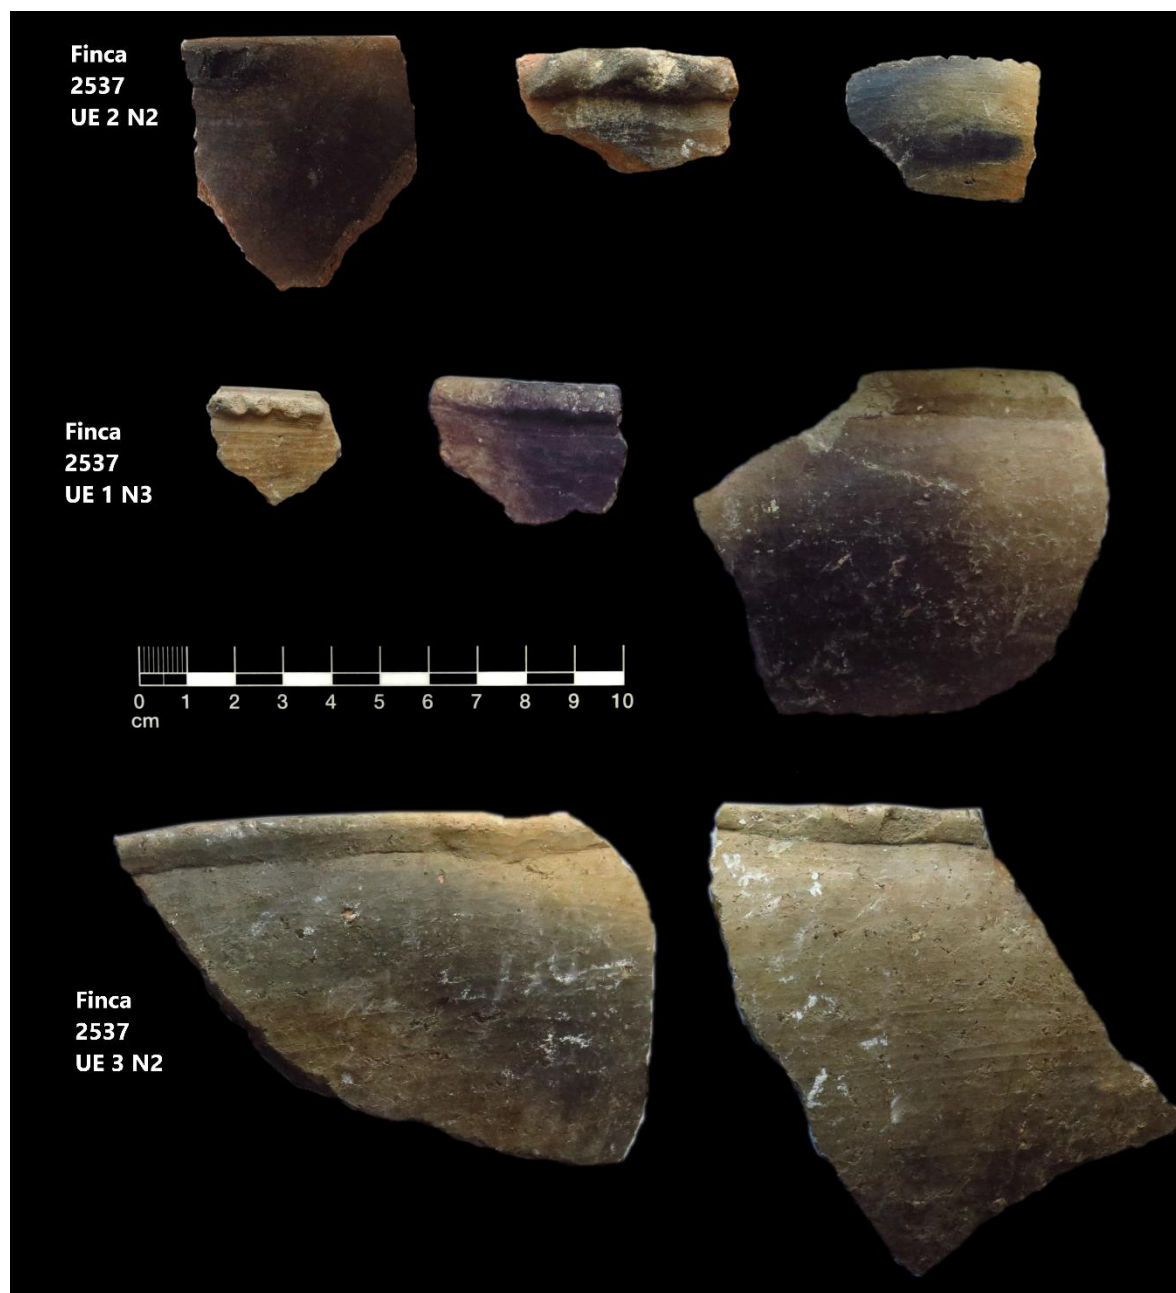
Fig. 37. Fotografía de tiestos diagnósticos de cerámica Sin Vidriar con decoración plástica.

Se identificaron 18 tiestos diagnósticos que corresponden a las bases planas y los bordes evertidos e invertidos de cuencos, platos y ollas. De estos, 15 tiestos tienen algún tipo de elemento decorativo de modalidad plástica en los bordes como pequeñas incisiones o

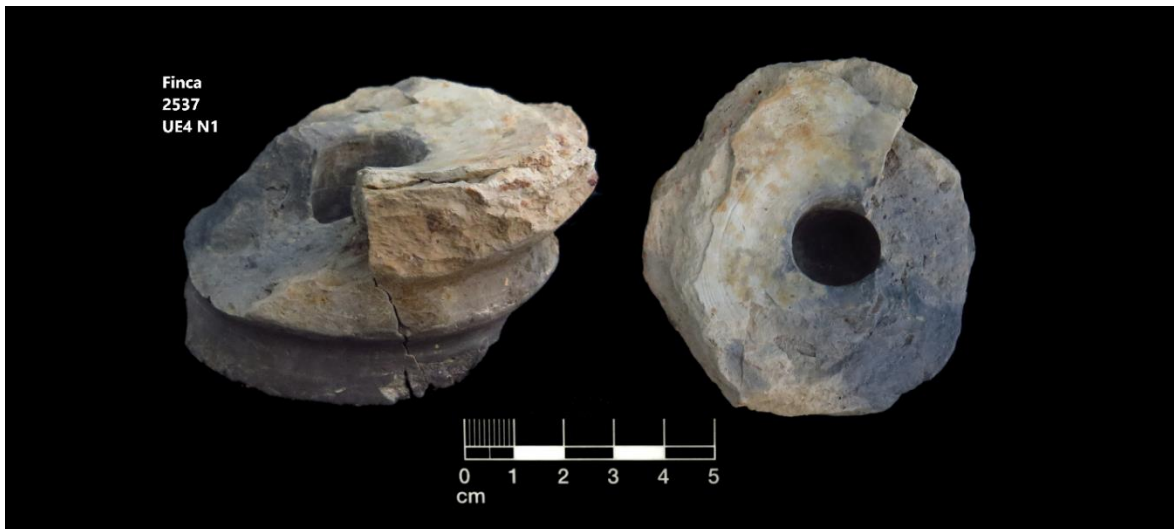
Fig. 38. Fotografía del candelabro de Cerámica Ordinaria Torneada Sin Vidriar recuperado en la UE 4.

La Cerámica Ordinaria Torneada Sin Vidriar representa el 0.3% de la muestra de Loza de Barro recuperada. A nivel morfológico, esta tipología de objetos cerámicos se caracteriza por su superficie no vidriada y se distingue por el utilizzo de un torno durante su producción. En la superficie de estas vasijas es común encontrar marcas de torneado y huellas dactilares. Por esta razón, se ha sugerido que estos objetos servían como vasijas utilitarias para el uso diario y se producían en grandes cantidades para satisfacer la demanda local (Rovira 2001). Dependiendo de características macroscópicas, se subdivide en cuatro categorías: naranja micáceo, bizcocho, loza roja y cerámica con inclusiones minerales (Deagan 1987). En la muestra analizada, se ha recuperado un artefacto de este tipo de cerámica en una de las cuatro unidades excavadas. Se trata de en una base redonda con un diámetro de 8 cm y una altura mínima de 4.5 cm. En el centro, tiene un agujero de 2.5 cm de diámetro. Por sus características, parece ser una cazoleta diseñada para sostener una vela, lo que sugiere que se trataría de un candelabro. No se logró asignarlo a una categoría específica debido al nivel de quemadura que presenta la cerámica.

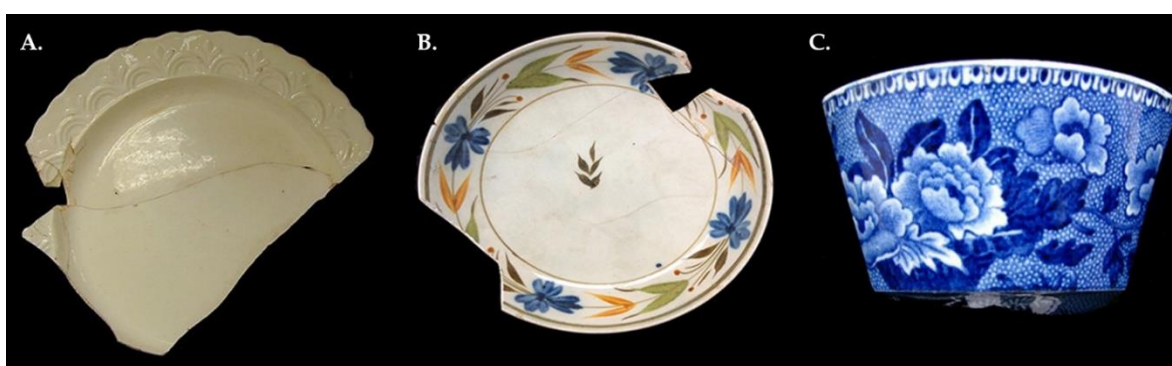
Fig. 39. Fotografía de un plato A) Loza Crema lisa con borde impreso, B) Loza Perla pintada a mano, y C) una taza Loza Blanca impresa por transferencia. Fuente: Jefferson Patterson Park & Museum.

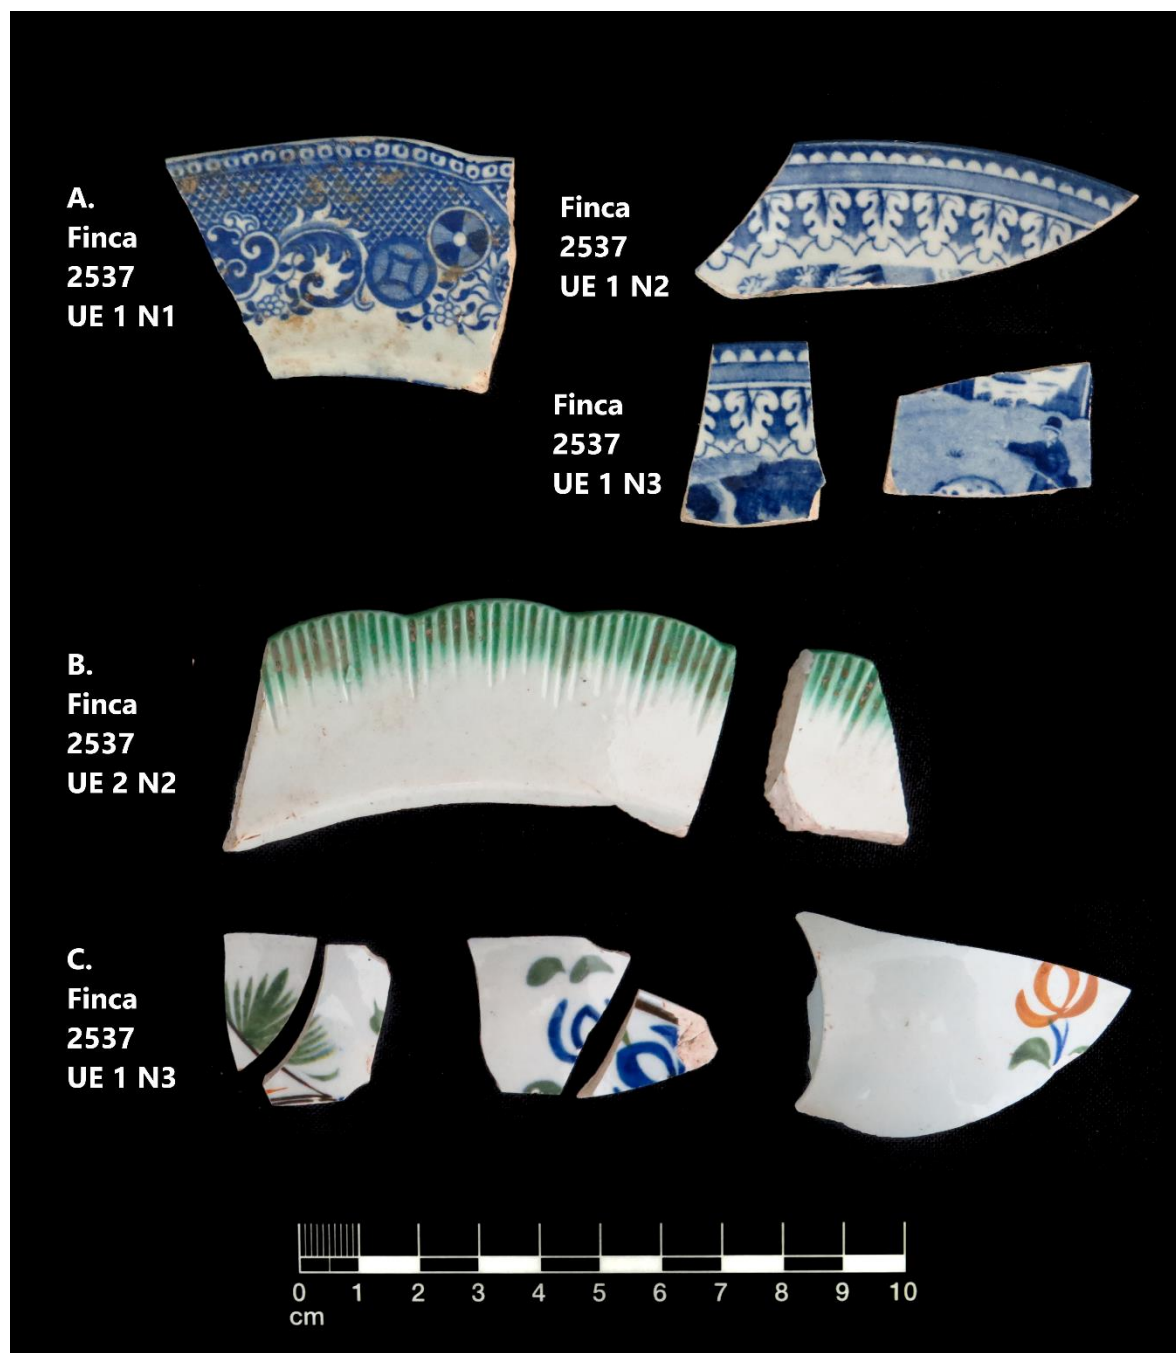
Fig. 40. Fotografía de tiestos de Cerámica Semi-Porcelana. A) Loza Perla decorada con la técnica de impresión por transferencia, B plato con decoración "borde de concha", producida entre 1800 y la década de 1830, y C) Loza Perla pintada a mano.

En cuanto a la Loza Perla, se identificaron 84 tiestos que corresponden al 60.4% del total de Cerámica Semi-Porcelana. Se recuperaron 28 tiestos que presentan decoración pintada a mano, 11 decorados con la técnica del moldeado conocido como “bordes de concha” y 30 decorados con impresión por transferencia. La Loza Perla se desarrolló en Wedgwood a partir de 1779 y fue manufacturada hasta 1830, como una forma de loza crema mejorada (Fournier 1990). Se caracteriza por tener una superficie con una coloración “perla” debido a la adición de óxido de cobalto al vidriado. Es fácil de identificar, sobre todo en las bases de los platos y las vasijas, porque es allí en donde se acumula normalmente una coloración azulosa por el uso del cobalto.

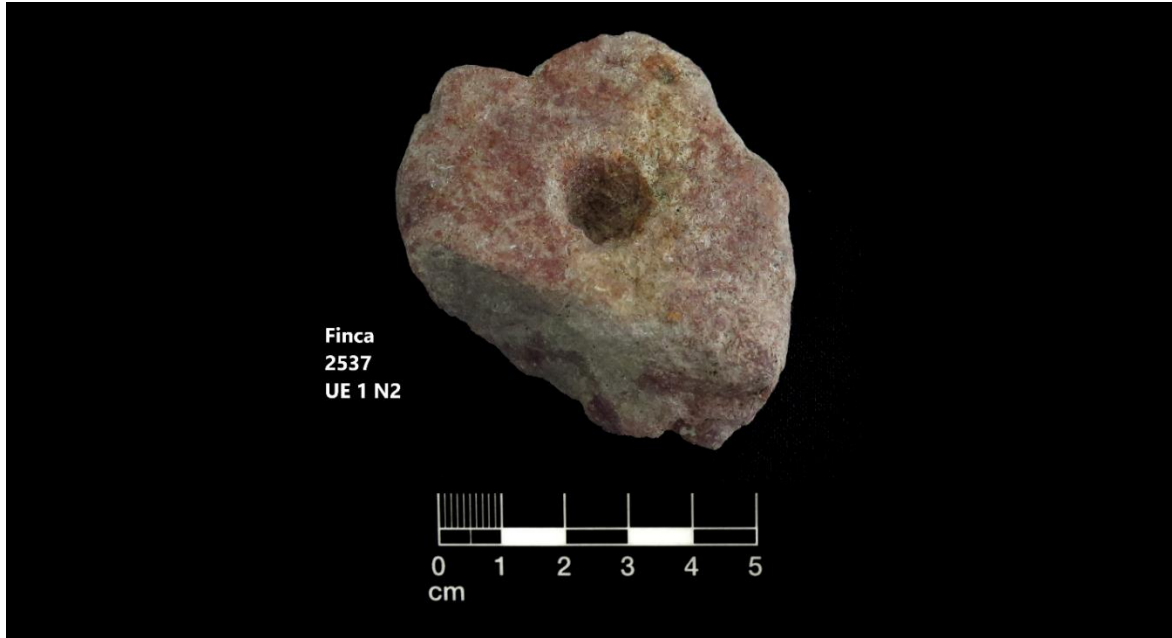
Fig. 41. Fotografía del artefacto de piedra recuperado en la UE 1.

El material lítico recuperado en el marco de este proyecto representa el 0.2% del total de objetos arqueológicos, y está únicamente compuesto por 1 artefacto de piedra arenisca de 8 cm de ancho por 3 cm de altura, que presenta un agujero en el centro de 2 cm de diámetro. Se presume que este orificio fue elaborado intencionalmente, aunque su función exacta permanece desconocida.

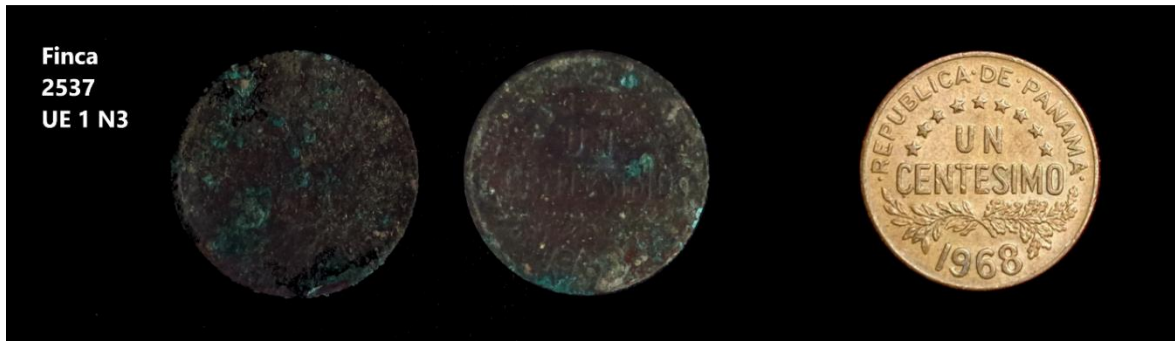
Fig. 42. Fotografía de la moneda de bronce de un centésimo de Balboa, acuñada en 1968, recuperada en la UE 1. A la derecha, se muestra un ejemplar de la misma moneda sin marcas de oxidación.

Entre los objetos que componen la muestra de material metálico se encuentra una moneda de un centésimo de Balboa acuñada en 1968.
