Por este medio, se hace entrega de la respuesta a la Nota DEIA-DEEIA-AC-0010-1701-2025, correspondiente a la solicitud de primera información aclaratoria al Estudio de Impacto Ambiental Categoría II, titulado: ***Diseño y construcción de la ampliación y mejoras a la planta potabilizadora de Mendoza, La Chorrera, Panamá Oeste/Puente sobre el río Caño Quebrado***, a desarrollarse en los corregimientos de Herrera y Mendoza, Distrito de La Chorrera, provincia de Panamá Oeste promovido por la Autoridad del Canal de Panamá, con expediente **DEIA- II-F-085-2024**.

**“DISEÑO Y CONSTRUCCIÓN DE AMPLIACIÓN Y MEJORAS A LA  
PLANTA POTABILIZADORA DE MENDOZA, LA CHORRERA,  
PANAMÁ OESTE/PUENTE SOBRE EL RÍO CAÑO QUEBRADO”**

**AUTORIDAD DEL CANAL DE PANAMA (ACP)**

**EMPRESA CONSULTORA DICEA, S.A.**

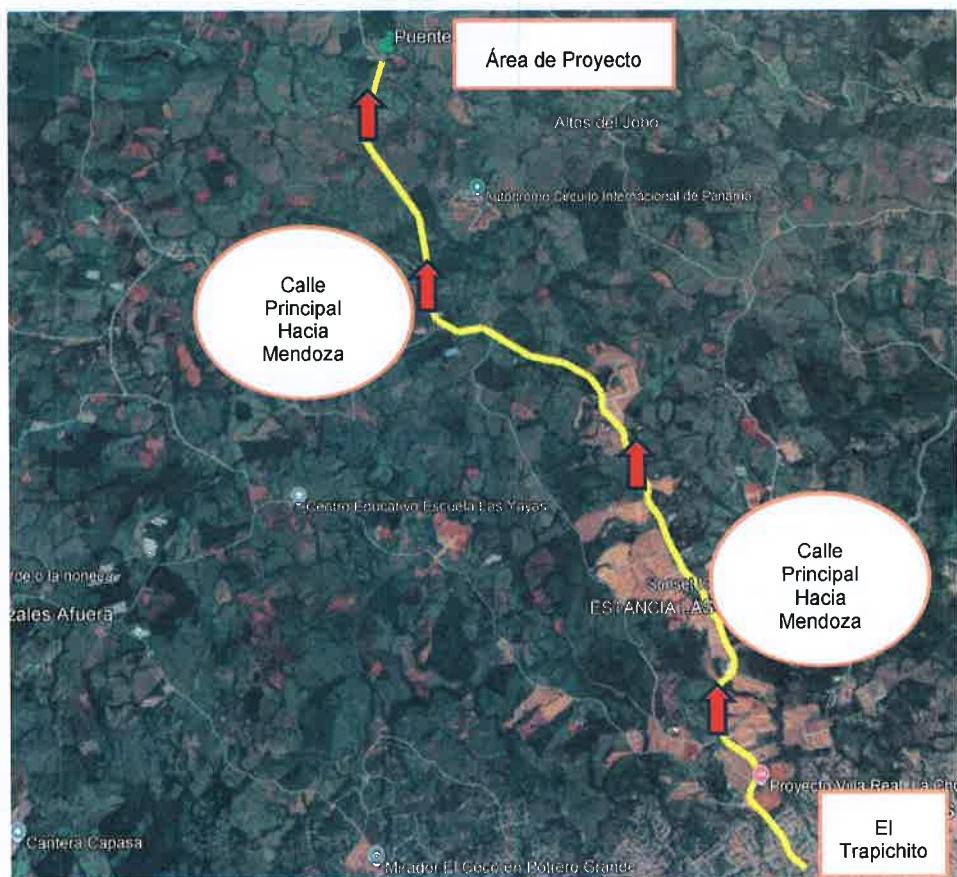
En la siguiente figura No.1, se puede visualizar la vía que será utilizada para el transporte de materiales y equipos

Figura No. 1. Vía a utilizar para el transporte de materiales y equipos (Trapichito-Mendoza)

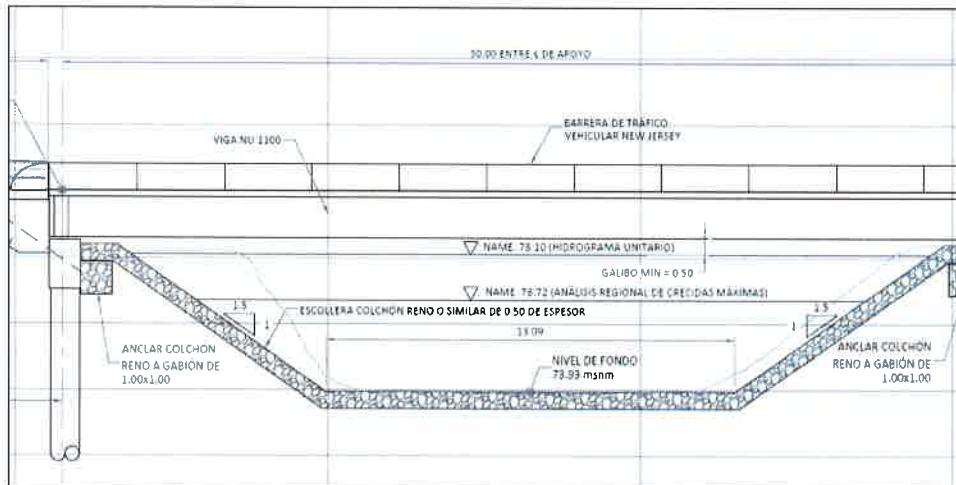
RESPUESTA: Las técnicas que se utilizarán para el control de erosión es la protección del talud con Escollera Colchón Reno o similar de 0.50 metros de espesor y Gaviones de sección 1.00 x 1.00 metros.

En la figura No.1, que corresponde al plano del Diseño Final del Puente: 4688-0010-S-5000-PL-F-0004-02, se evidencia como se colocará la escollera colchón reno.

Figura No.2 Colocación de escollera colchón reno.

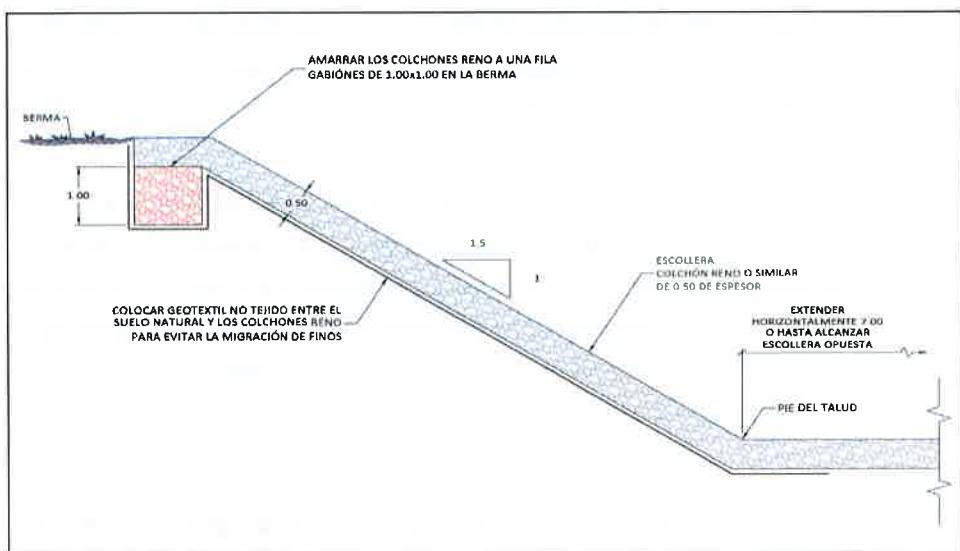
Para el control de sedimentos se utilizará geotextil no tejido entre el suelo natural y los colchones reno para evitar la migración de sedimentos finos.

En la figura No.2, que corresponde al plano del Diseño Final del Puente: 4688-0010-S-5000-PL-F-0014-01, se evidencia como se colocará el geotextil no tejido.

Figura No.3. Colocación de geotextil no tejido entre el suelo natural y los colchones reno

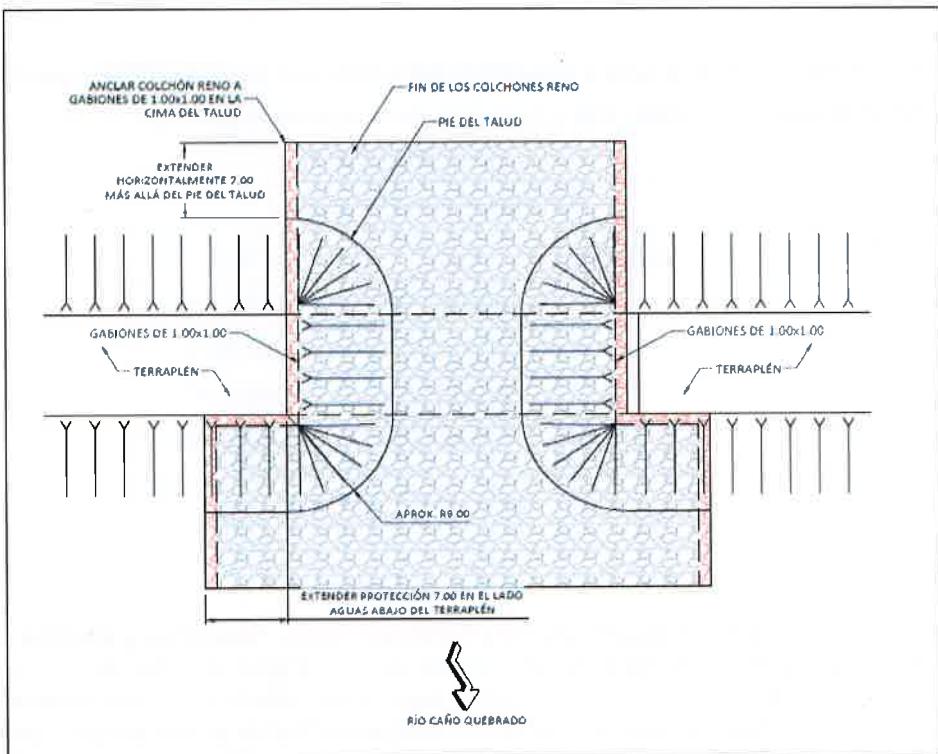
Tomando en cuenta la velocidad del flujo del Río Caño Quebrado, se hace necesario proteger los taludes del terraplén y de los estribos para prevenir la socavación. En general, los sistemas de protección se pueden clasificar en rígidos (pavimentos) y flexibles (pedraplens, colchones reno, etc.).

Por lo tanto, se ha optado por una solución flexible en vez del zampeado rígido típicamente empleado, ya que los sistemas de protección flexibles ofrecen un mejor comportamiento ante velocidades de flujo alta. Los sistemas rígidos fallan una vez que la base del suelo se socava, mientras que los sistemas flexibles pueden reacomodarse y continuar funcionando.

Figura No.4. Planta de la protección del cauce

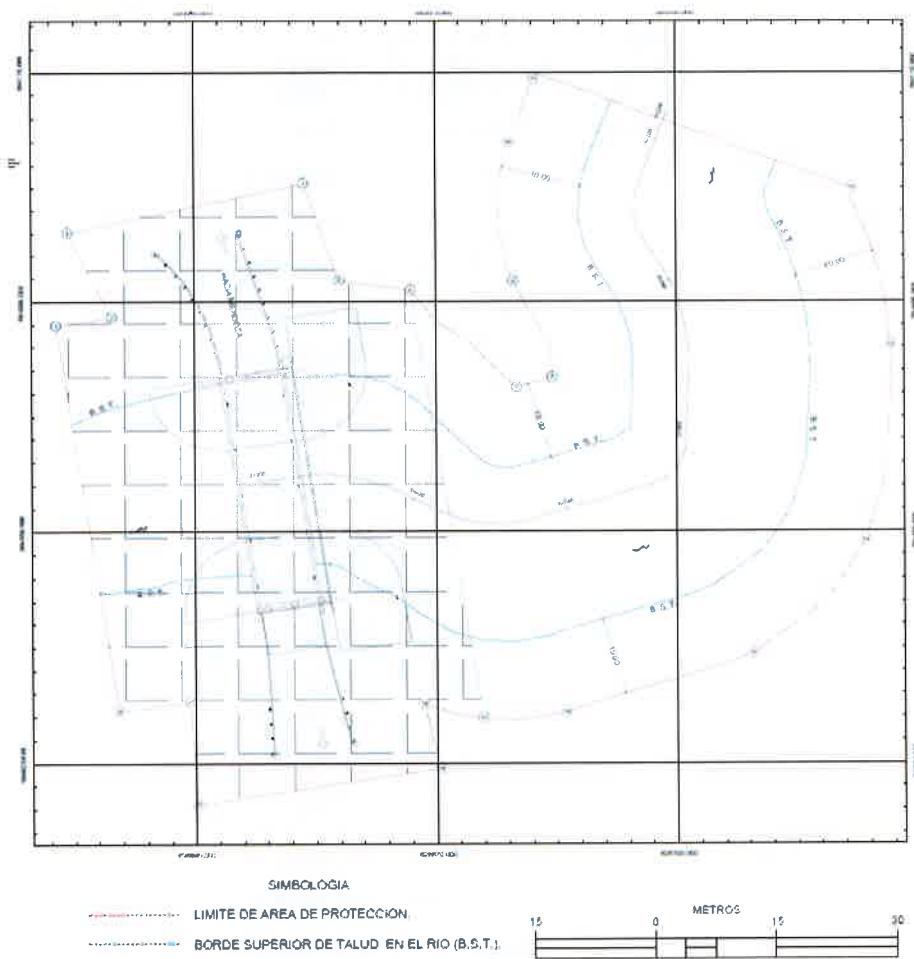
El área total del cauce a proteger corresponde a 6,558.61 m<sup>2</sup>.

Figura. No.5. Área total del cauce a proteger

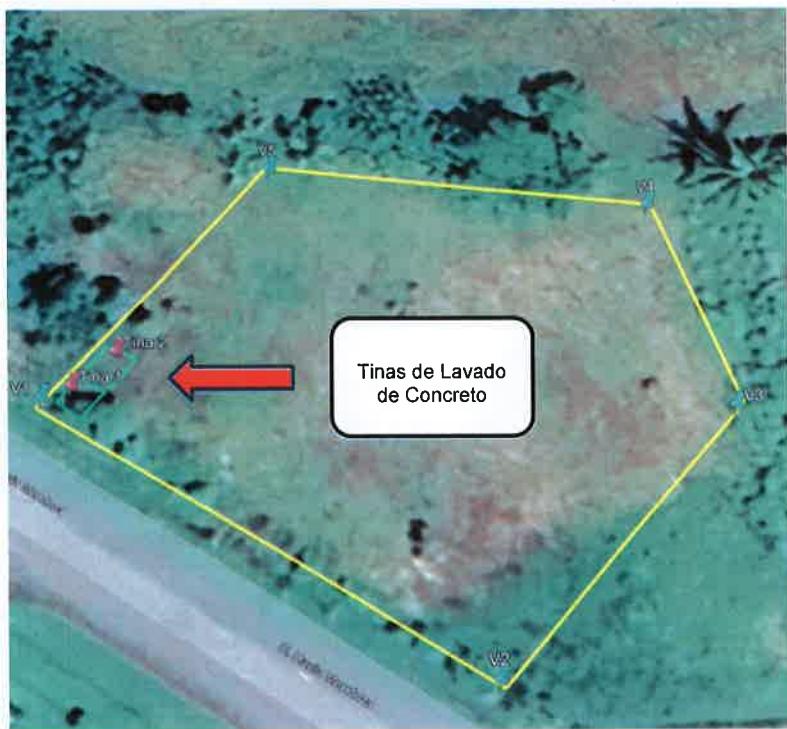
RESPUESTA: La superficie de las tinas corresponde a 6 m<sup>2</sup> cada una y sus coordenadas de ubicación son las siguientes:

- Tina No.1: 626577.86 E y 994134.88 N
- Tina No.2: 626579.64 E y 994137.93 N
