## INFORME SOBRE INVESTIGACION DE SUELOS

Trabajo No.: 2-771

Proyecto: STREET MALL

Cliente : PINZON LOZANO & ASOCIADOS

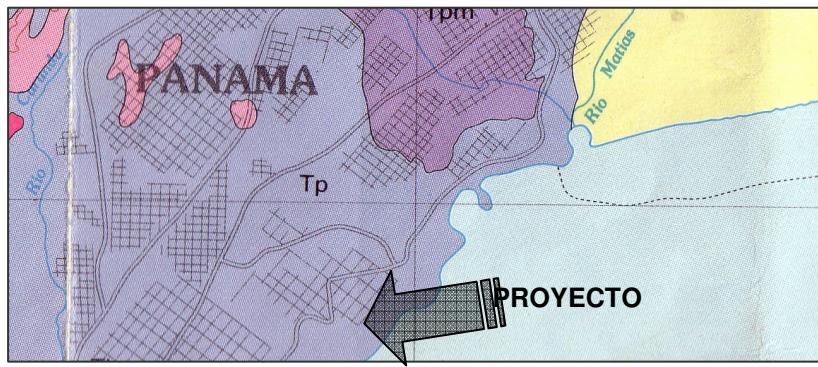
MAPA GEOLÓGICO DEL AREA DE ESTUDIO<sup>1</sup>

**4.- RESULTADOS:** El área estudiada se encuentra dentro de la Formación Panamá, Oligoceno Inferior a Superior, conformado principalmente por aglomerados andesíticos en tobas de grano-fino, e incluye conglomerado depositado por corrientes.<sup>1</sup>

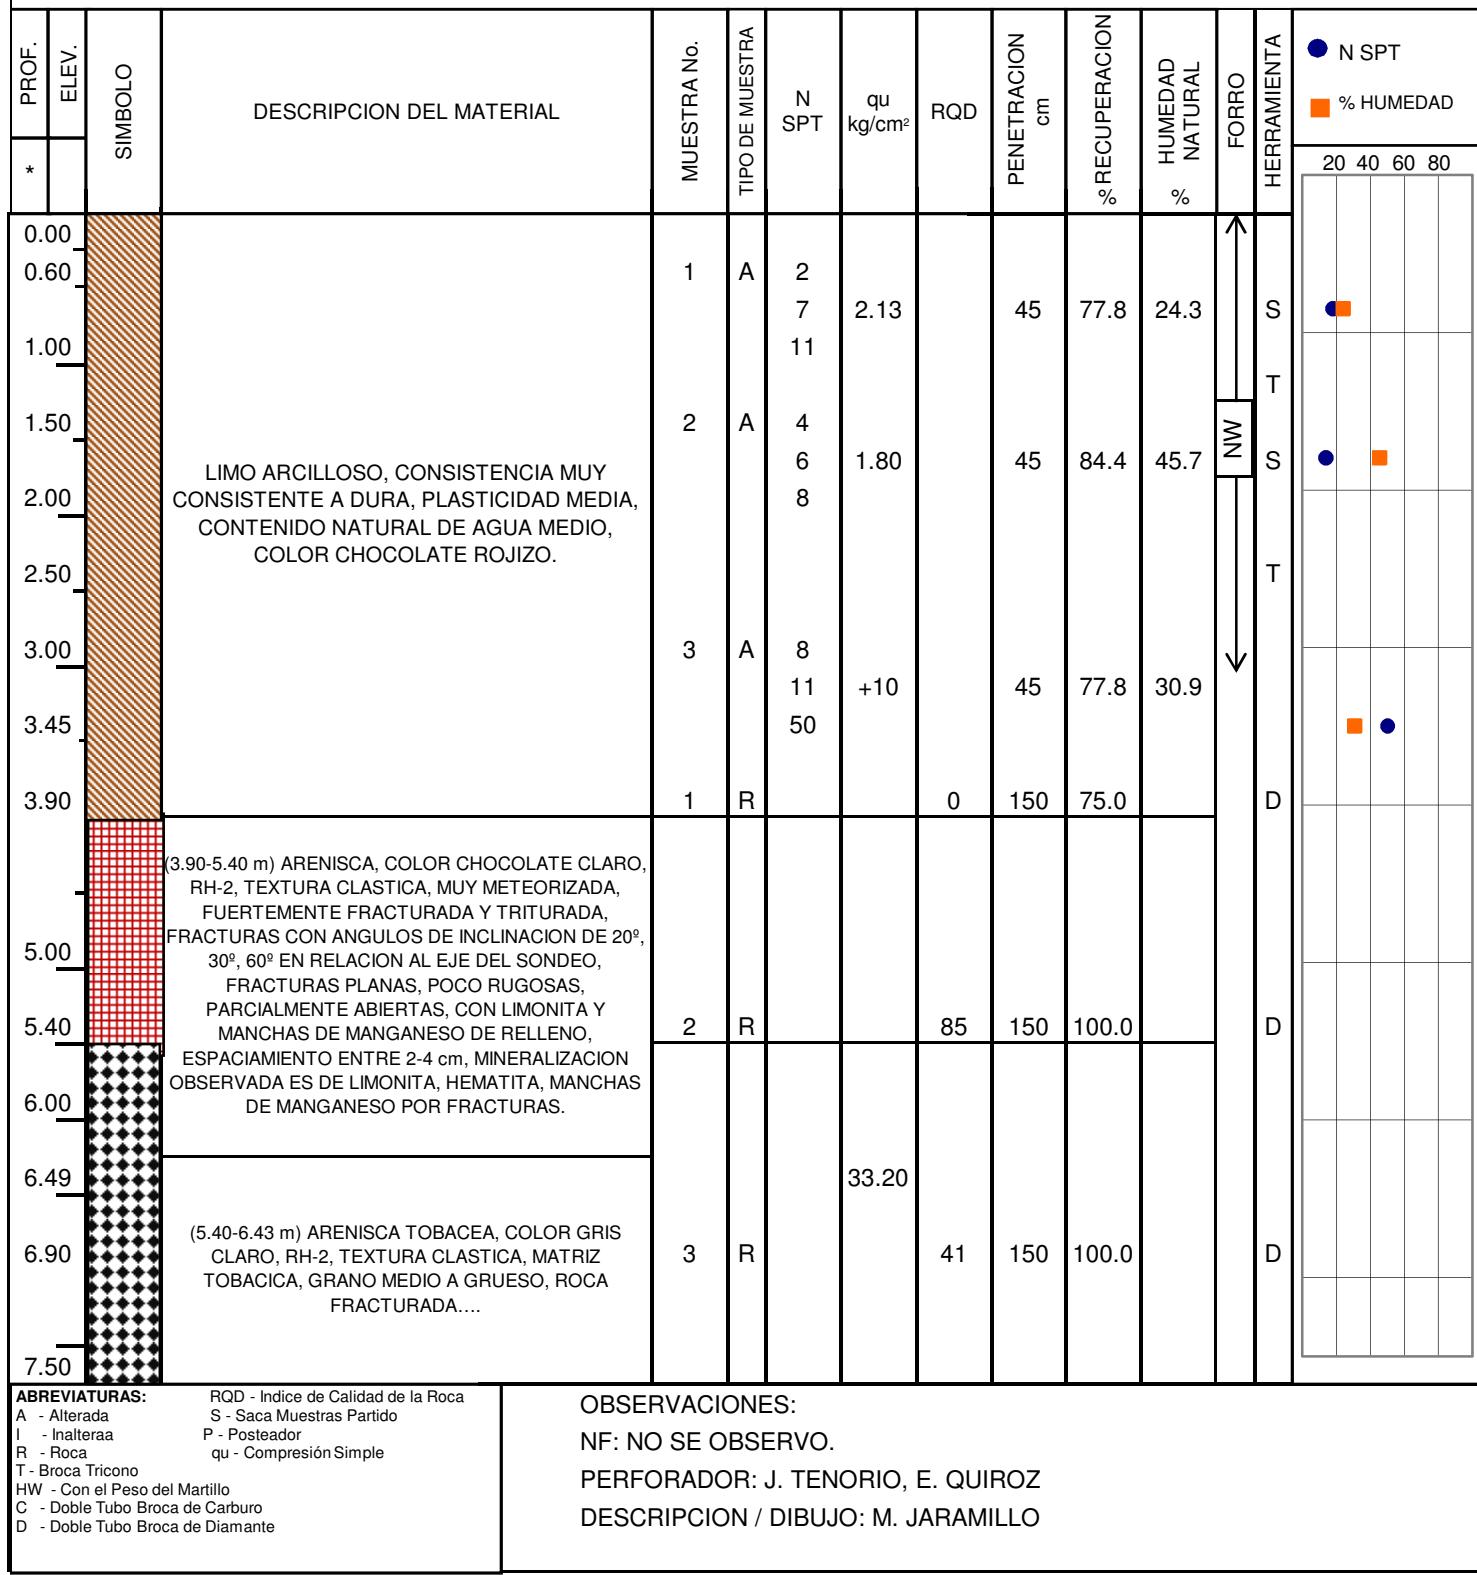
## PERFIL DE PERFORACION

7.50			(5.40-6.43 m) ARENISCA TOBACEA, COLOR GRIS CLARO, RH-2, TEXTURA CLASTICA, MATRIZ TOBACICA, GRANO MEDIO A GRUESO, ROCA FRACTURADA, LIGERAMENTE METEORIZADA A SANA, FRACTURAS CON ANGULOS DE INCLINACION DE 20°, 60° EN RELACION AL EJE DEL SONDEO, FRACTURAS PLANAS, ESCALONADAS, LIGERAMENTE RUGOSAS, CERRADAS, ALGUNAS MUY CERRADAS, PELICULA MUY DELGADA DE CALCITA DE RELLENO, EL ESPACIAMIENTO VARIA ENTRE 3 A 26 cm, MINERALIZACION ES DE LIMONITA Y CALCITA POR FRACTURAS.				80.92

7.90			(6.43-8.40 m) ARENISCA TOBACEA, COLOR GRIS CLARO, RH-2, TEXTURA CLASTICA, MATRIZ TOBACICA, GRANO MEDIO A GRUESO, ROCA FRACTURADA, SANA, EXHIBE PLANOS DE ESTRATIFICACION CRUZADA, FRACTURAS CON ANGULOS DE INCLINACION DE 10°, 20°, 60° Y SUBVERTICAL DE 70°, EN RELACION AL EJE DEL SONDEO, FRACTURAS PLANAS, ESCALONADAS, LISAS Y LIGERAMENTE RUGOSAS, CERRADAS Y MUY CERRADAS, CON PELICULA MUY DELGADA DE CALCITA, ESPACIAMIENTO ENTRE 2- 17 cm, LA MINERALIZACION OBSERVADA ES DE LIMONITA, PLANOS DE FRACTURAS CON OXIDOS AMARILLENTOS, CALCITA POR FRACTURAS, ESTRATOS LAMINADOS < 5 mm.
