**ESTUDIO HIDROLÓGICO  
POZO #1  
PROYECTO RESIDENCIAL LAS MARIAS VILLAGE**

**CORREGIMIENTO DE BÁGALA  
DISTRITO DE BOQUERÓN, PROVINCIA DE CHIRIQUÍ**

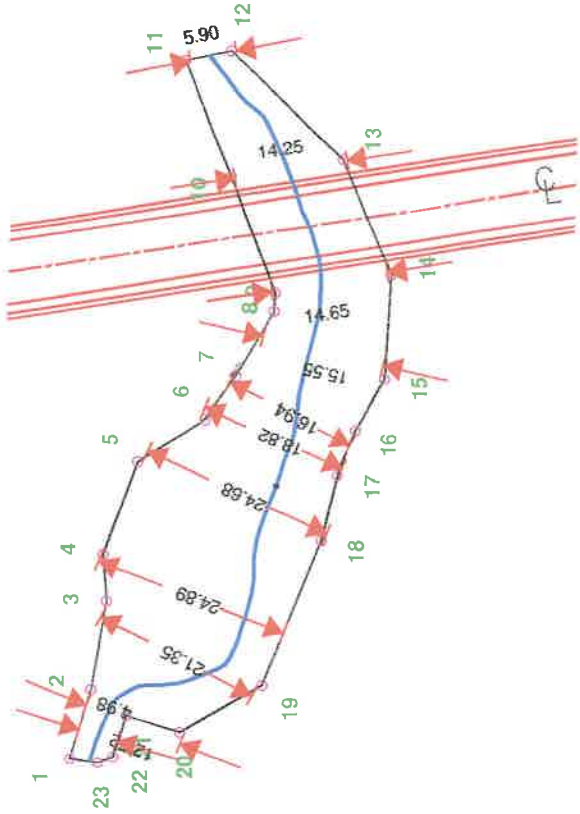
ÁREA: 1,582.21

VERTICE	LADO	DISTANCIA	ANG. INTERNO	ESTE (X)	NORTE (Y)
1	1-2	9.13	81°34'1"	331221.6371	938963.7054
2	2-3	11.22	186°39'58"	331230.3911	938961.0956
3	3-4	5.94	194°3'23"	331241.4409	938959.1602
4	4-5	12.27	155°22'15"	331247.3649	938959.5871
5	5-6	9.99	143°28'13"	331258.8617	938955.2869
6	6-7	6.59	201°7'14"	331264.2967	938946.9058
7	7-8	9.57	186°25'52"	331269.6342	938943.0397
8	8-9	2.29	206°2'7"	331277.9627	938938.3304
9	9-10	15.34	204°30'34"	331280.2533	938938.1923
10	10-11	15.44	181°19'20"	331294.5700	938943.7048
11	11-12	5.91	79°25'44"	331308.8439	938949.5827
12	12-13	19.36	124°52'40"	331310.0534	938943.7983
13	13-14	15.47	156°25'13"	331296.7739	938929.7126
14	14-15	13.24	153°36'39"	331282.5453	938923.6413
15	15-16	7.27	153°35'35"	331269.3288	938924.3990
16	16-17	6.11	187°52'25"	331263.0103	938928.0013
17	17-18	8.42	188°8'11"	331257.3409	938930.2706
18	18-19	19.66	171°39'20"	331249.1584	938932.2620
19	19-20	11.87	141°59'46"	331230.9339	938939.6336

20	20-21	7.04	133°2'7"	331225.0015	938949.9199
21	21-22	5.49	270°0'0"	331227.0577	938956.6489
22	22-23	2.08	125°55'55"	331221.8119	938958.2519
23	23-1	3.52	152°53'31"	331221.1368	938960.2193
TOTAL		223.22	3780°0'3"

Suma de ángulos (real) = 3780°00'00"  
Error acumulado = 00°00'03"

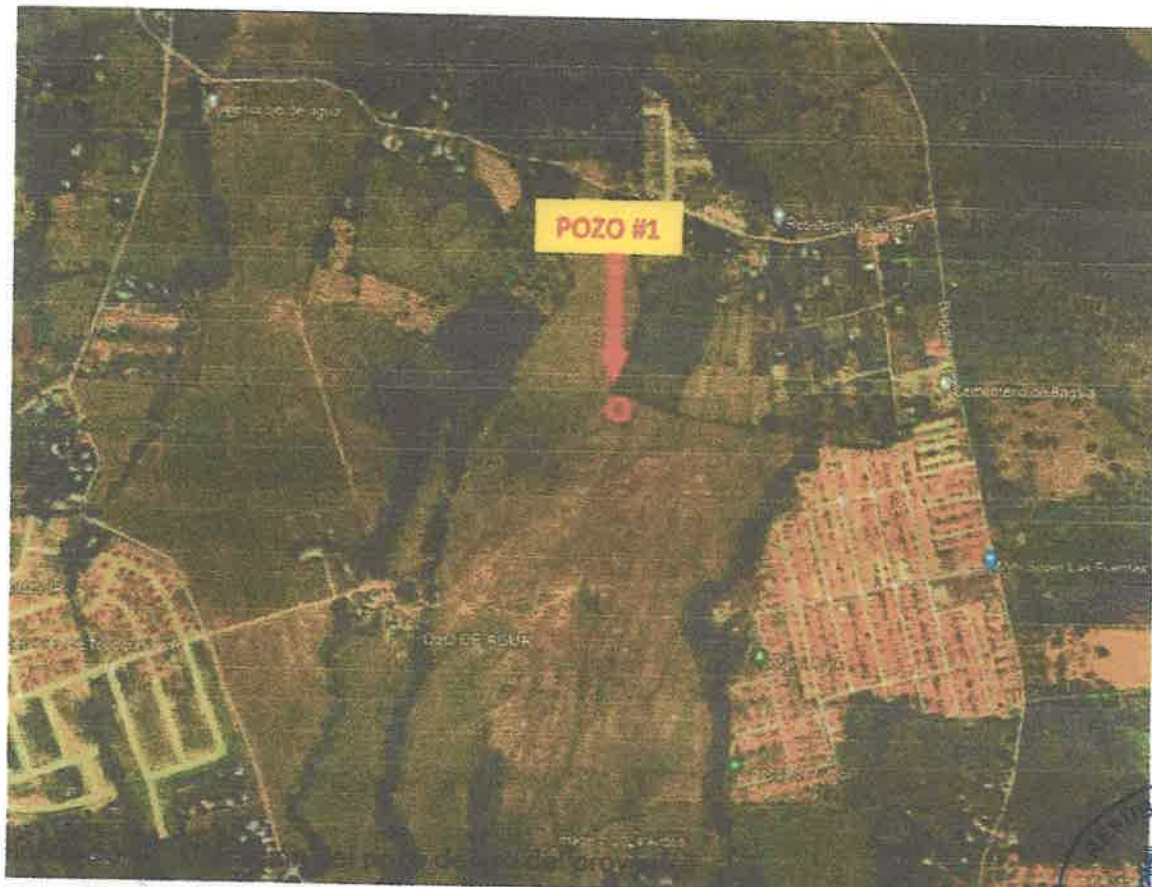
La siguiente ilustración, muestra la ubicación de cada pozo dentro del proyecto en estudio.
