Estudio de Impacto Ambiental

Categoría II

“MOVA”

Respuesta a la Nota

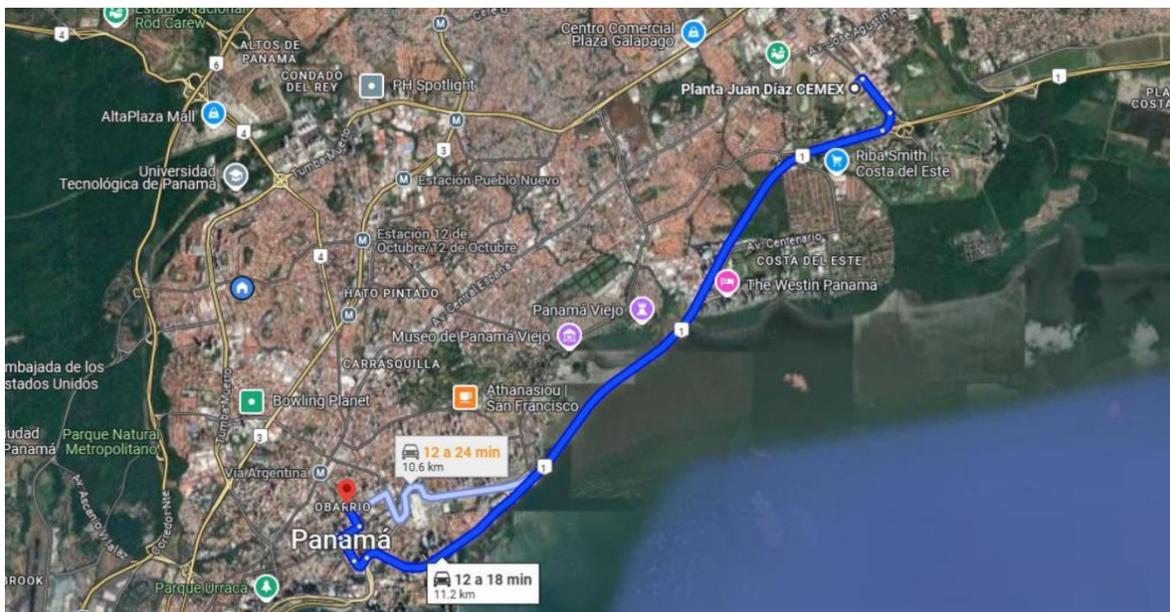
Figura 1. Ruta para la movilización del concreto y acero

En las Figuras 1, 2 y 3, a continuación, se presentan las rutas propuestas para el suministro de materiales y movilización de la maquinaria.

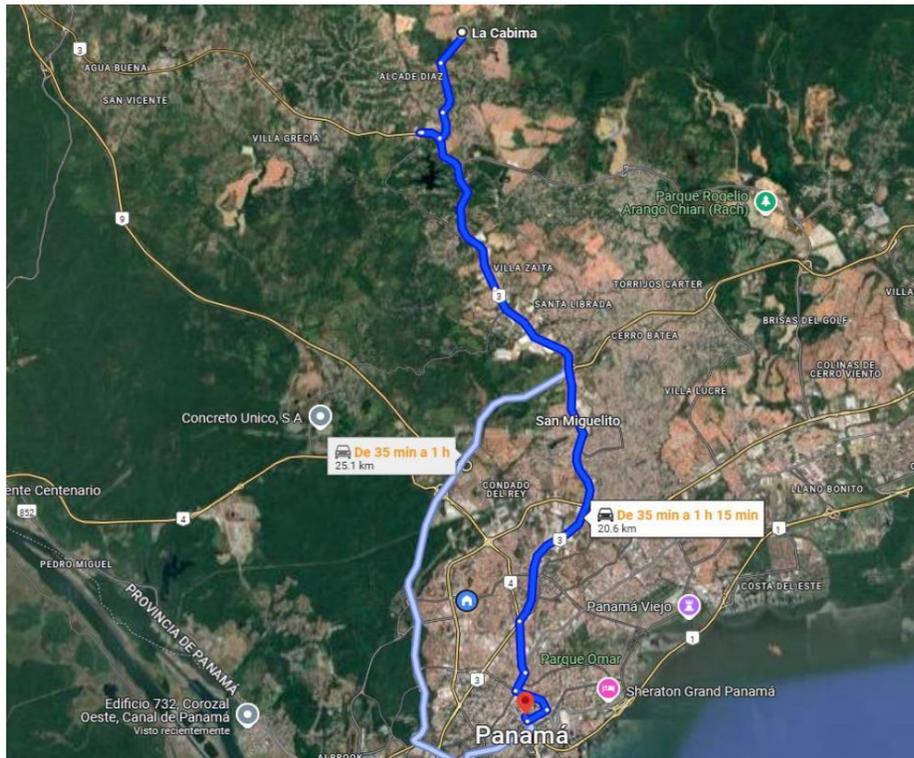
Figura 2. Ruta para la movilización de maquinaria

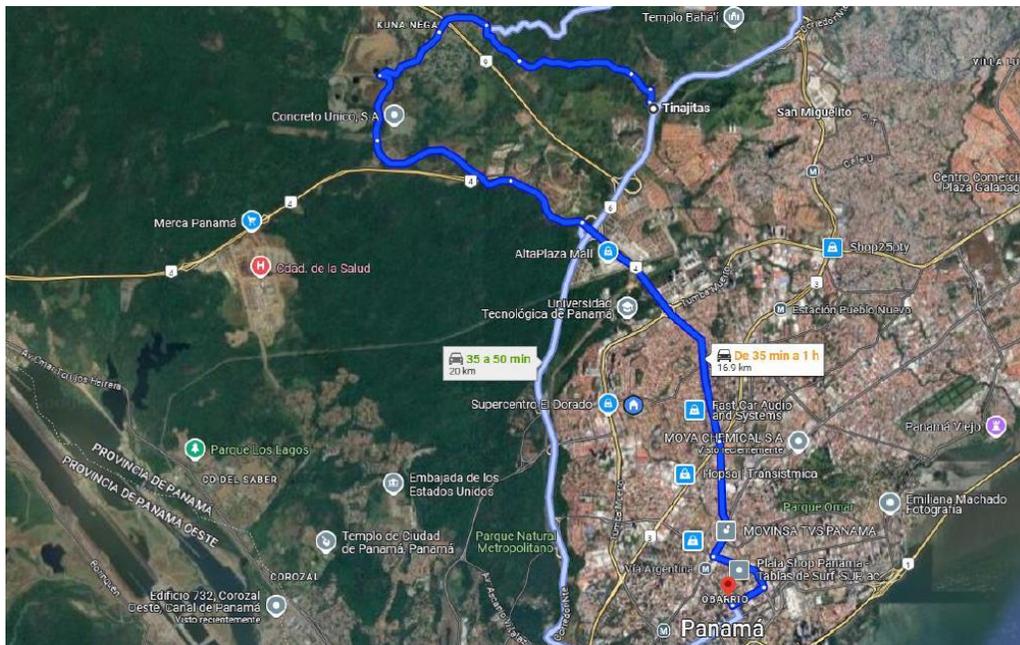
Figura 3. Ruta para la movilización hacia el vertedero

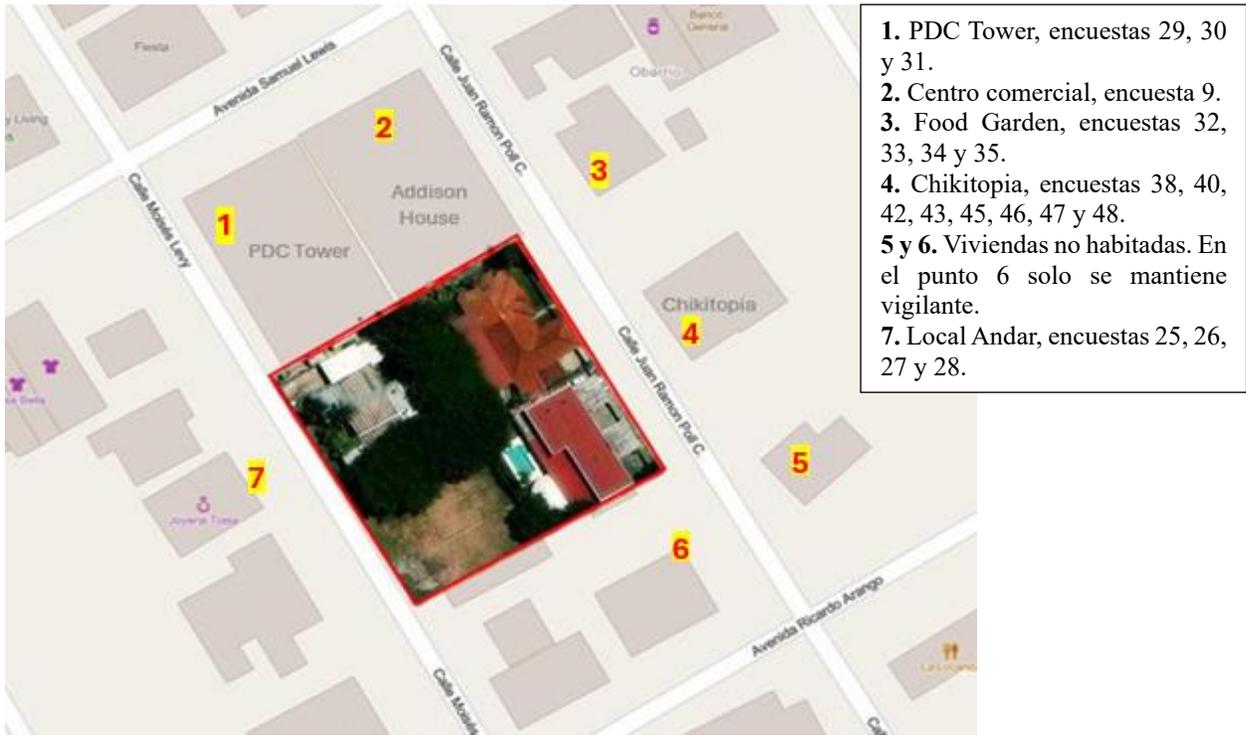
Figura 5. Distribución de las encuestas aplicadas en los alrededores del polígono

Las dos (2) viviendas ubicadas en la colindancia inmediata del polígono de desarrollo se encuentran deshabitadas; en una de ellas solo permanece un vigilante. En la Figura 5, se presenta la distribución de las encuestas aplicadas en los alrededores del polígono de desarrollo. Seguido, se presentan imágenes que evidencian al personal realizando las encuestas en los sitios señalados.

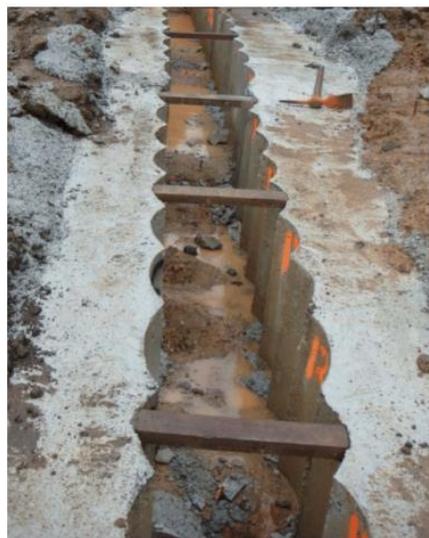
b) Construcción de murete guía

Se deberá construir un murete guía doble con el delineamiento de la sección de la pantalla, en este caso pilotes de 80cm secantes entre sí. Este muro es necesario para minimizar los problemas de verticalidad de los pilotes. El murete guía es temporal y se demolerá una vez se culmine la construcción de la pantalla.

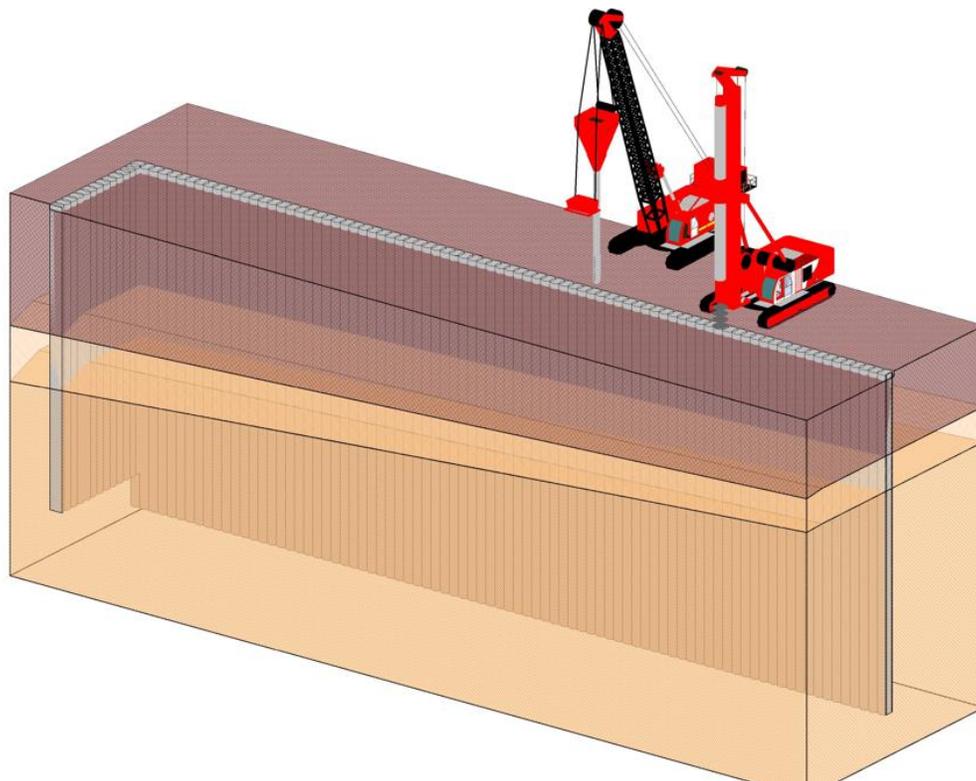
c) Construcción de pantalla de pilotes secantes

Con una pilotera sobre orugas se procederá a construir una pantalla en todo el perímetro del lote constituida por pilotes vaciados en sitio secantes entre sí. Los pilotes serán de 80cm de diámetro.

La pantalla se constituye de un pilote estructural reforzado con armadura de acero alternado con un pilote de concreto de baja resistencia.

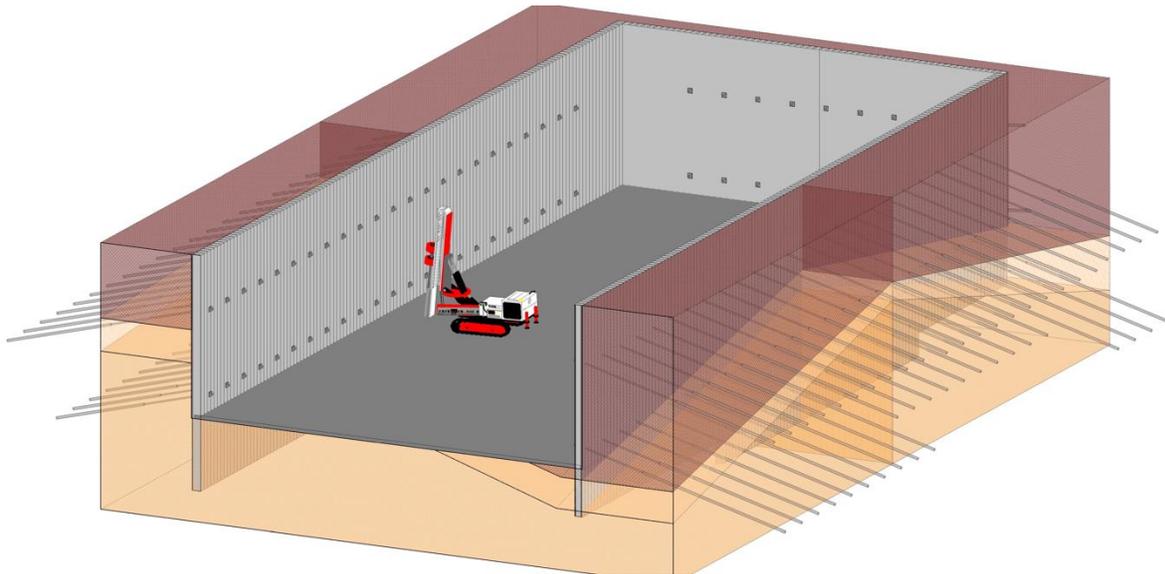
d) Construcción de segunda fila de anclajes activos temporales

Se procederá a perforar, equipar y tensar anclajes activos temporales, conectados con una viga de reparto que reparta la carga de estos de manera uniforme sobre la pantalla.

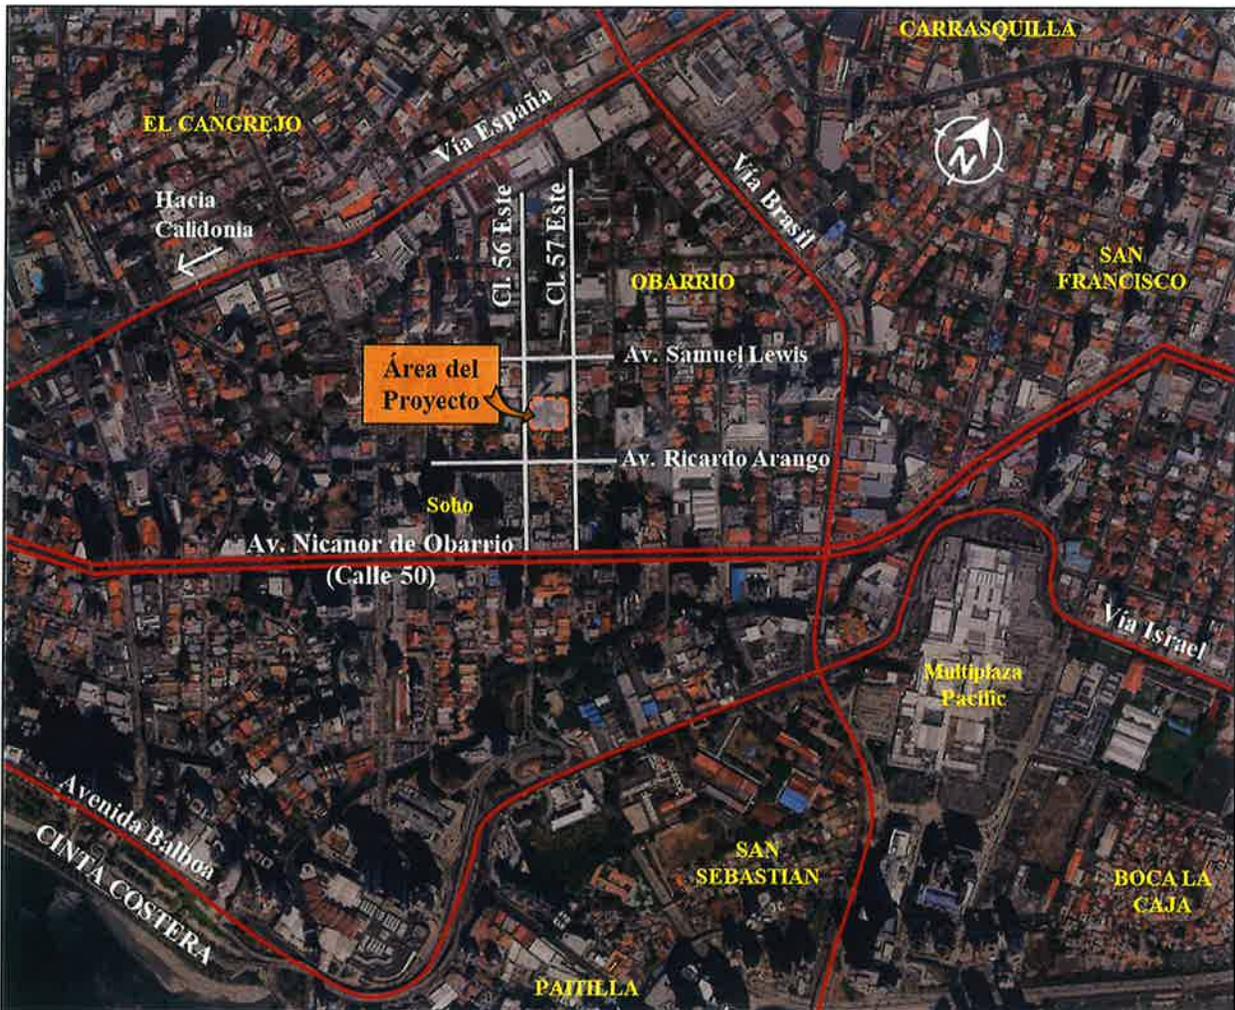
Figura 1. Localización Regional del Proyecto “MOVA” en Obarrio

El proyecto “MOVA” en Obarrio, propiedad de Donmoi, S. A. y Arauca, S. A., comprende el desarrollo mixto (residencial – comercial) en un globo de terreno de aproximadamente 4,900 m², ubicado entre la Calle 56 Este y la Calle 57 Este en el área de Obarrio, en el Corregimiento de Bella Vista, Distrito de Panamá, Provincia de Panamá, tal como se muestra en la siguiente figura.

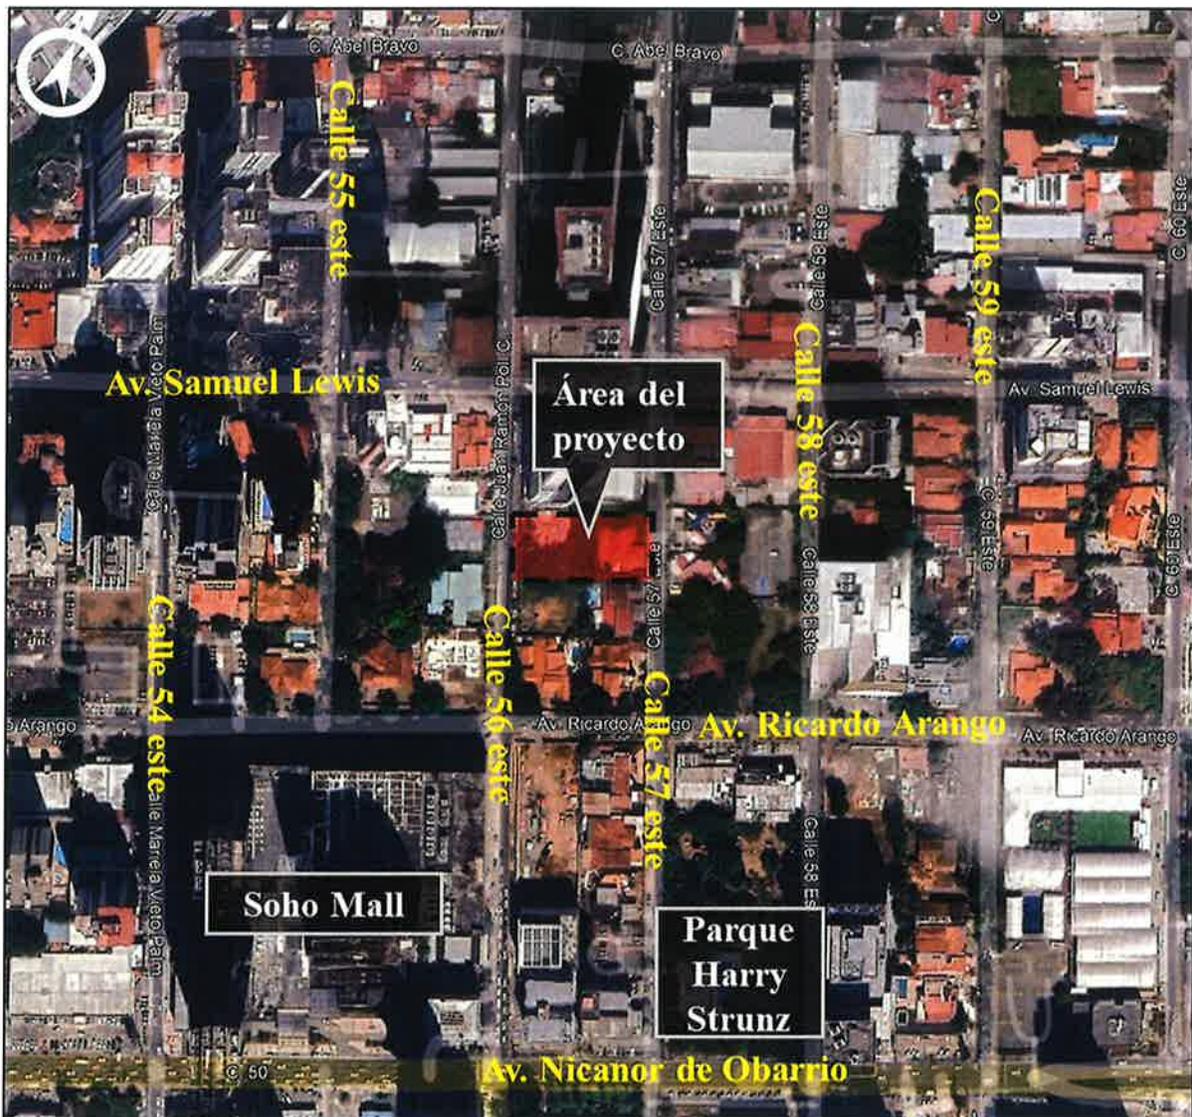
Figura 3. Vialidad Estudiada próxima al Área del Proyecto

Considerando la ubicación del proyecto y de los puntos de aforo vehicular se levantó la condición física existente de la vialidad contigua, las mismas se presentan en la siguiente figura:

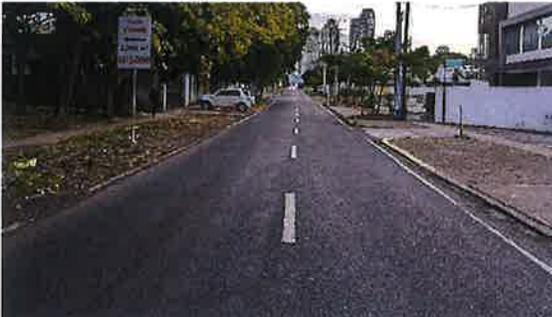
Estado	Descripción	Ejemplo
Bueno	No presenta deficiencias.

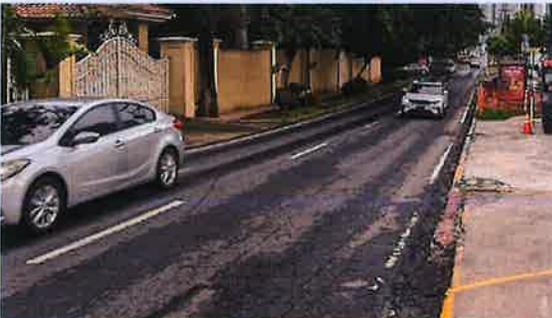
Regular	Se observan baches, hundimientos o grietas en pocos tramos de la vía.

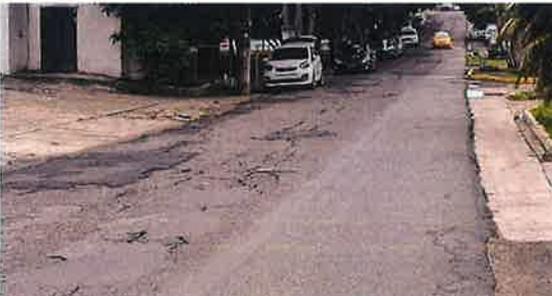
Malo	Se observa gran cantidad de baches, hundimientos, grietas o irregularidades en distintos tramos de la vía.

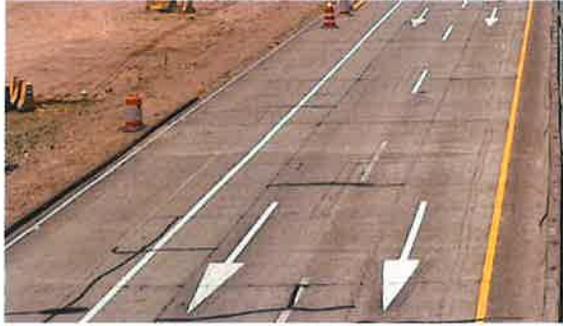
Estado	Descripción	Ejemplo
Bueno	Presenta líneas y símbolos bien definidos y claramente visibles en la superficie de la vía. Estas marcas deben estar en colores contrastantes con el pavimento y no presentar desgaste excesivo.

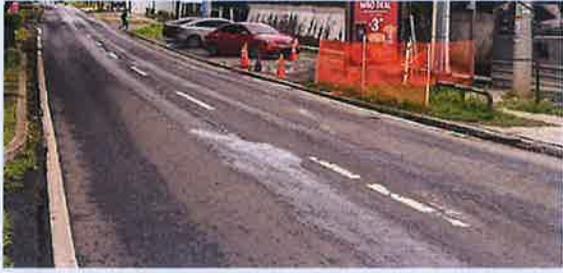
Regular	Presentar características que indican un nivel de desgaste o deterioro. Esto podría incluir una ligera decoloración de los colores originales y pérdida parcial de la definición de las líneas y símbolos.

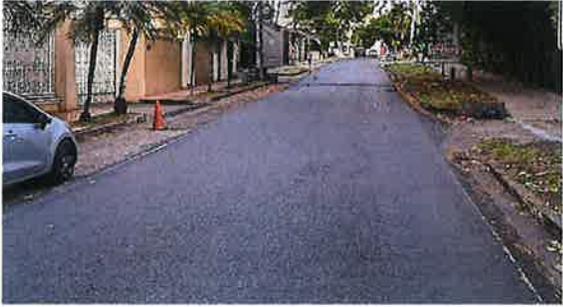
Malo	Se caracteriza por presentar un nivel significativo de deterioro y falta de mantenimiento. Puede mostrar una pérdida considerable de la definición de las líneas y símbolos, o incluso la ausencia total de la señalización.

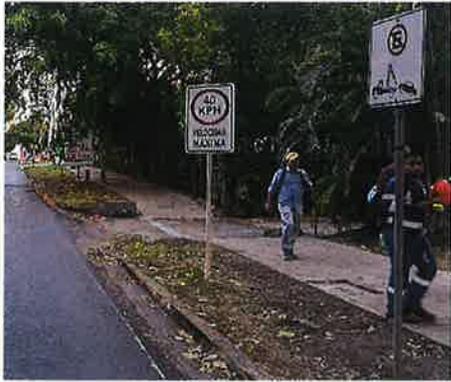
Estado	Descripción	Ejemplo
Bueno	Las señales son claramente visibles, con colores nítidos y sin decoloración. Los textos y símbolos están legibles y sin daños visibles, y los soportes de las señales están firmes y en posición vertical.

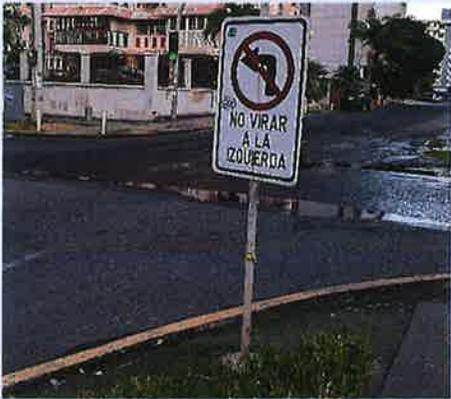
Regular	Presenta algunas señales de desgaste o deterioro. Esto puede incluir una ligera decoloración de los colores originales, pequeños rasguños o abolladuras en las señales, o una leve falta de legibilidad en el texto o los símbolos.

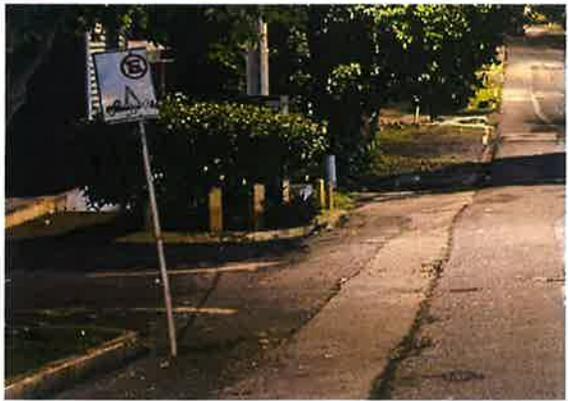
Malo	Presenta un deterioro significativo que afecta su funcionalidad y legibilidad. Esto puede incluir señales con colores desvanecidos o decolorados, letras y símbolos ilegibles, y señales que están caídas, mal colocadas o mal alineadas. También se incluye la falta de señalización vertical.

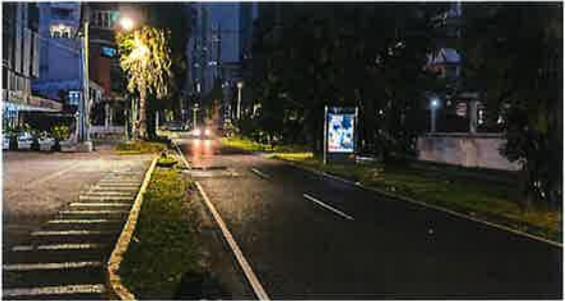
Estado	Descripción	Ejemplo
Bueno	Se caracteriza por una iluminación adecuada y consistente a lo largo de toda la vía. Las luminarias funcionan correctamente, proporcionando niveles de luz suficientes y uniformes para garantizar una visibilidad óptima para conductores y peatones.

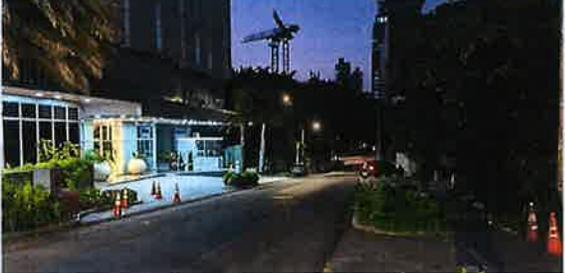
Regular	Indica que la iluminación vial presenta algunas deficiencias. Puede incluir áreas donde las luminarias están desgastadas, lo que resulta en una iluminación desigual o insuficiente. También puede implicar que algunas zonas de la vía carecen de iluminación.

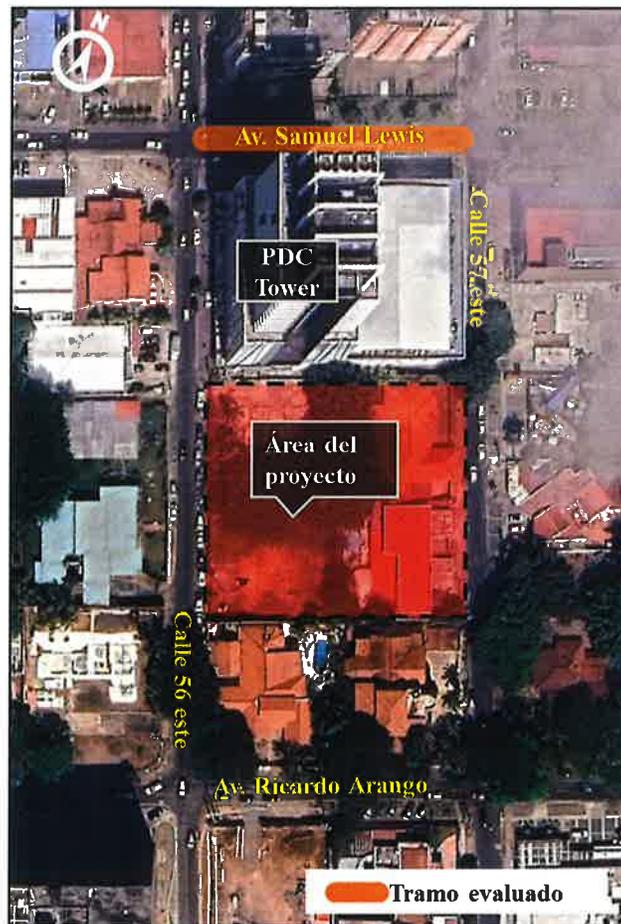
Figura 4. Tramo evaluado de la Av. Samuel Lewis

La Avenida Samuel Lewis es una vía secundaria del sector de Obarrio que conecta de forma longitudinal en sentido Oeste-Este dos arterias de Ciudad de Panamá, la Vía España y la Vía Brasil de manera paralela a la Av. Nicanor De Obarrio (Calle 50). El tramo estudiado de la misma se ubica entre las intersecciones con la Calle 56 Este y la Calle 57 Este, como se presenta a continuación.

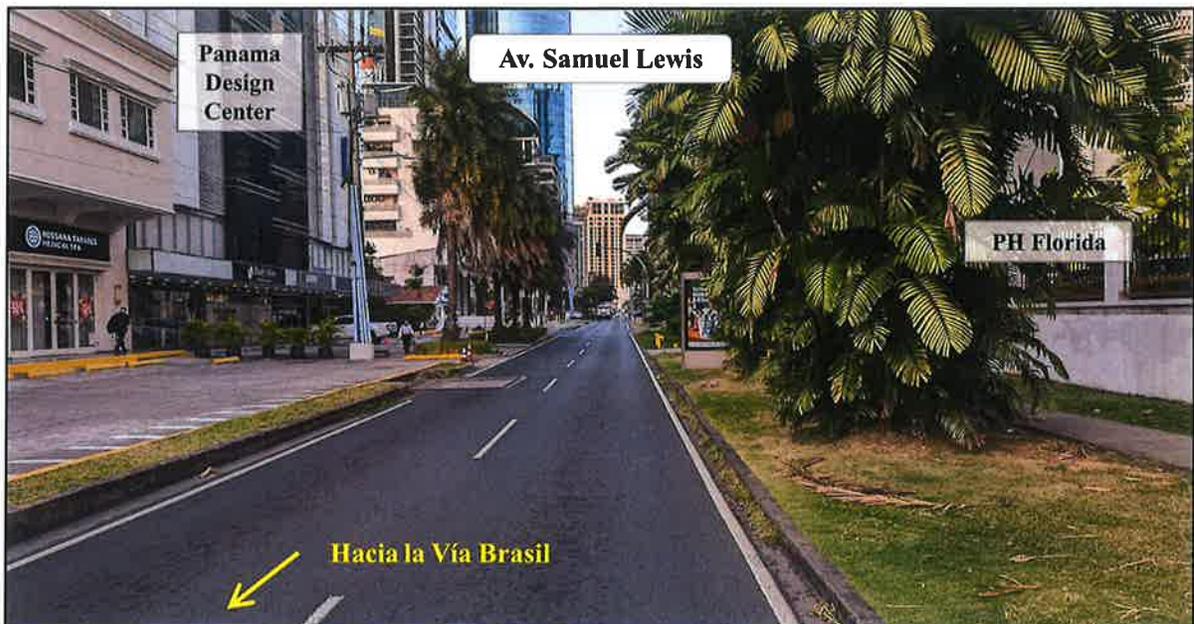
Fotografía 1. Vista de la Av. Samuel Lewis

La vía cuenta con dos carriles en un solo sentido (dirección Este), los cuales presentan un pavimento de asfalto en buen estado, los cuales se aprecian en la siguiente fotografía:

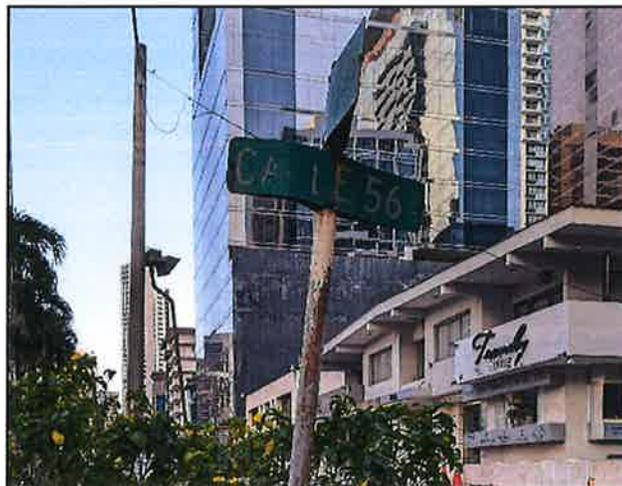
Fotografía 2. Condición actual de la señalización vertical en la Av. Samuel Lewis

En cuanto a la señalización, la avenida presenta un buen estado en su señalización horizontal, mientras que, la señalización vertical se encontraba en estado regular, ya que se detectaron letreros que se encontraban inclinados o desgastados, adicionalmente a letreros antiguos de señalética correspondientes a los nombres de las calles que se encuentran en mal estado.

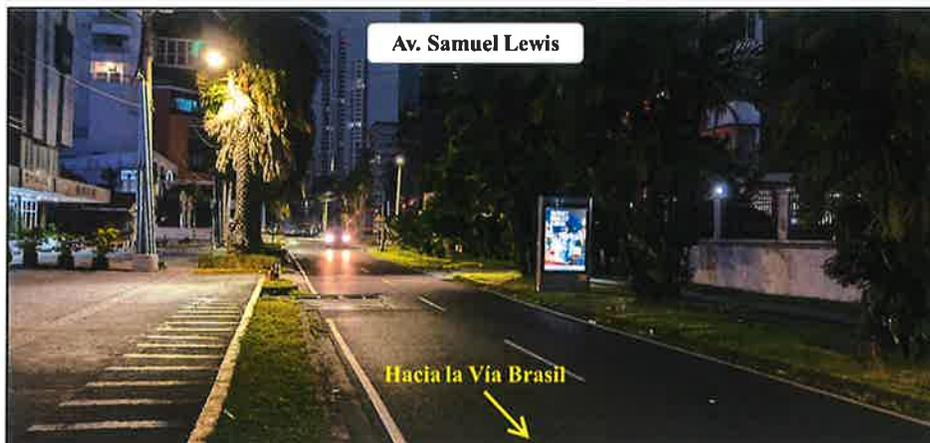
Fotografía 3. Condición actual de la iluminación de la Av. Samuel Lewis

La iluminación existente se restringe solo a la iluminación vehicular, la cual se encuentra en buen estado. Además, la vialidad cuenta con bordes de tipo cordón-cuneta y área de grama en ambos lados.

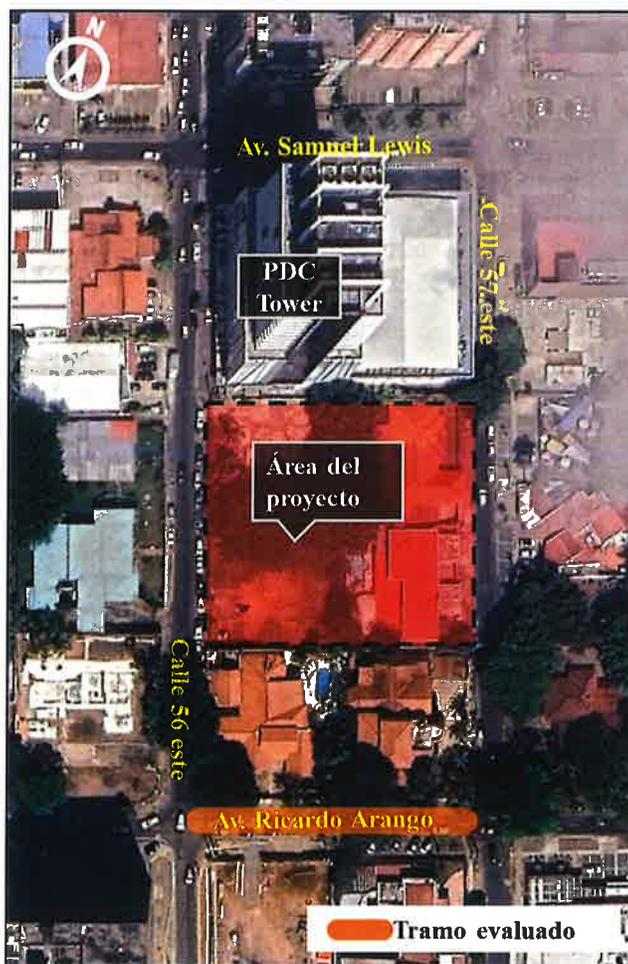
Figura 5. Tramo evaluado de la Av. Ricardo Arango

La Av. Ricardo Arango es una vía secundaria ubicada de forma paralela a la Av. Samuel Lewis y que conecta al oeste con la calle Manuel María Icaza y al este con la Vía Brasil. El tramo estudiado abarca la vía entre sus intersecciones con las calles 56 este y 57 este, como se muestra a continuación.

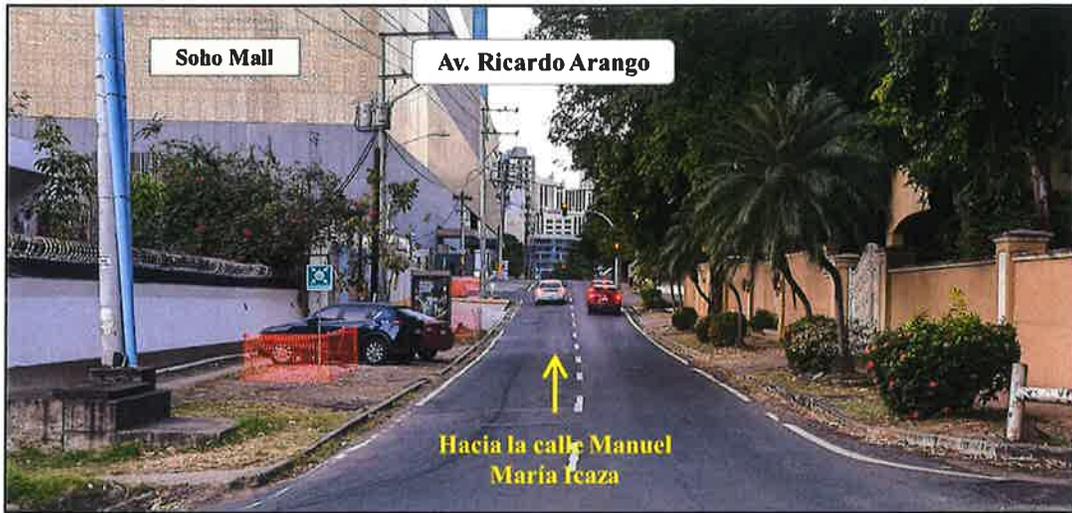
Fotografía 4. Condición actual de la Av. Ricardo Arango

La avenida presenta una superficie de concreto en estado regular y una configuración de dos carriles en sentido Oeste, como se puede apreciar en la siguiente fotografía.

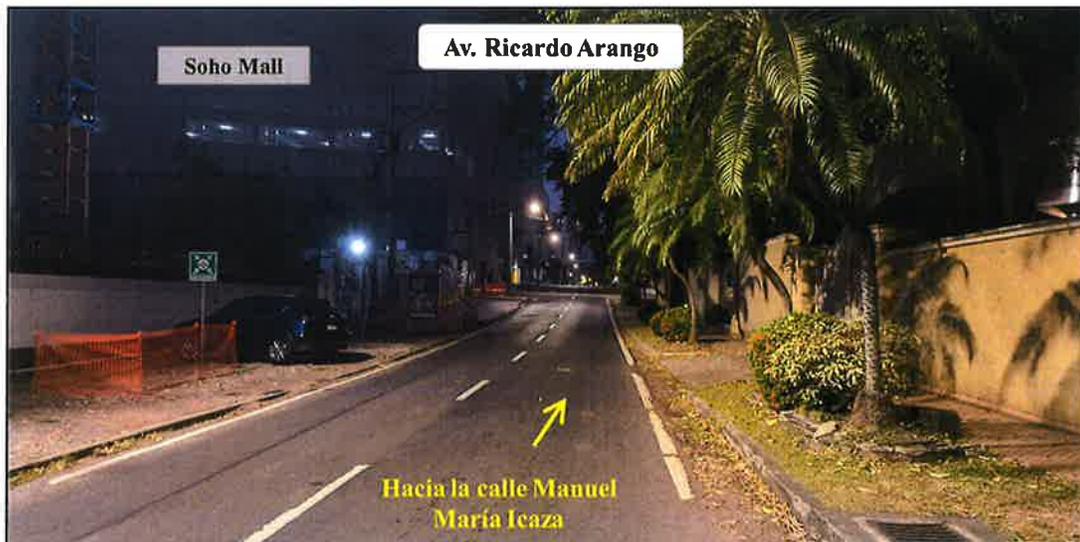
Fotografía 5. Condición actual de la iluminación de la Av. Ricardo Arango

La iluminación existente se restringe solo a la iluminación vehicular, la cual se encuentra en buen estado y los bordes de la vialidad están compuestos por cordón-cuneta.

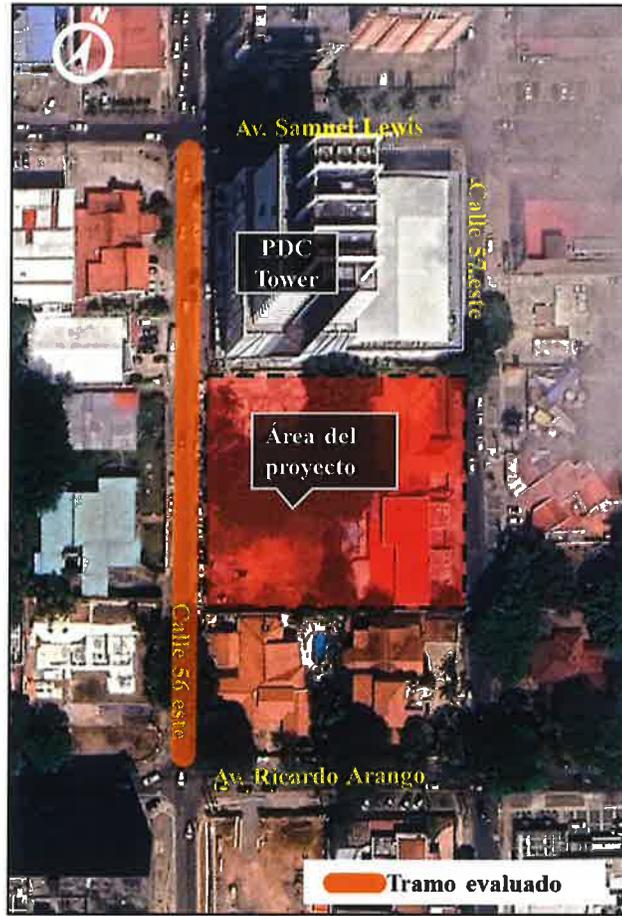
Figura 6. Tramo evaluado de la Calle 56 Este

La Calle 56 Este transita de forma transversal a las avenidas antes descritas y conecta al Norte la Av. Ernestina Sucre Tapia y al Sur con la Vía Israel. Su configuración es de dos carriles con una superficie asfáltica en estado regular y que transitan en dirección Sur.

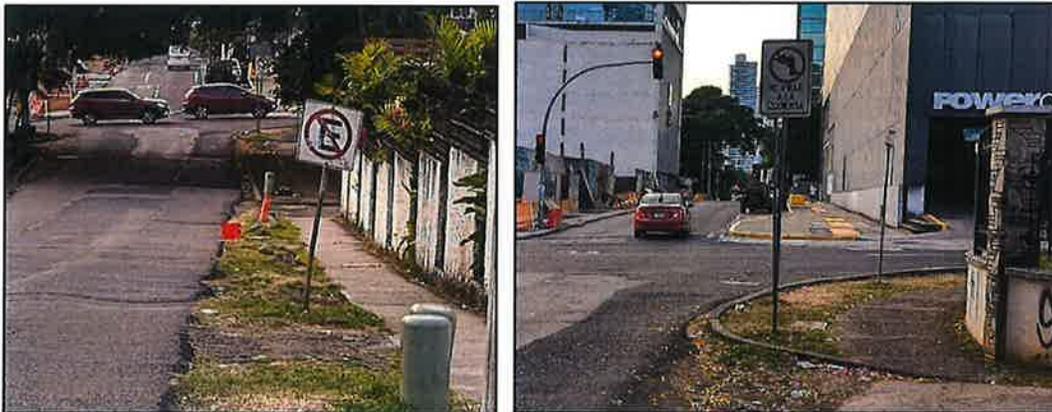
Fotografías 6 y 7. Condición actual de la señalización vertical de la Calle 56 Este

La señalización horizontal se observó en mal estado debido al desgaste por el tiempo, por el contrario, la señalización vertical se encontró en estado regular debido a la presencia tanto de señales en buen estado en la intersección con la Av. Ricardo Arango, como de letreros dañados sobre la propia calle y en su intersección con la Av. Samuel Lewis.

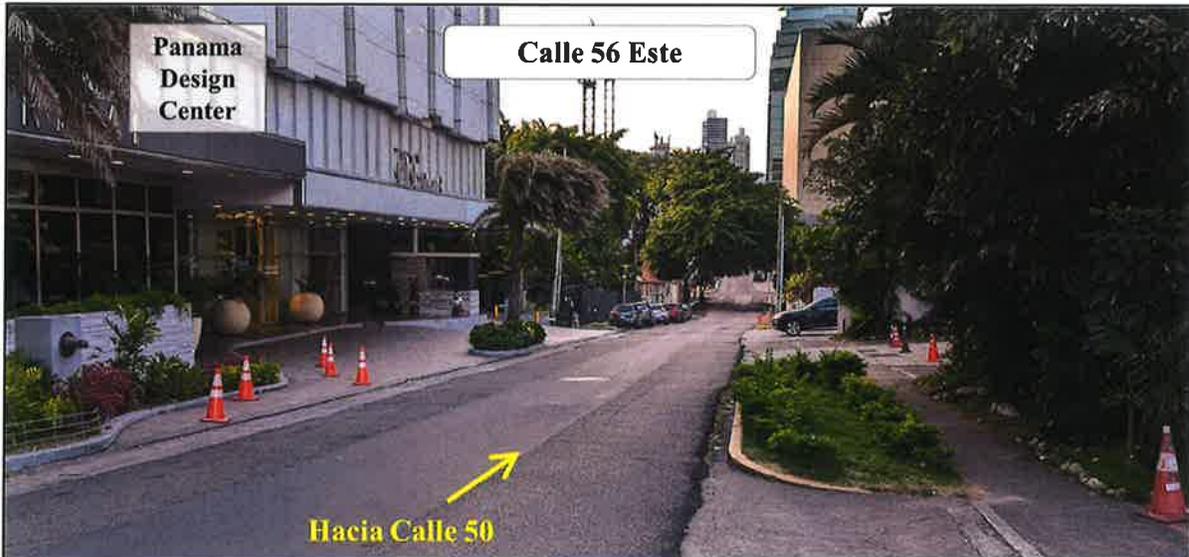
Fotografía 8. Condición actual de la Calle 56 Este

En términos de infraestructura para peatones, la calle presenta aceras en ambos lados, así como también área verde. Adicionalmente, los bordes de la vialidad están compuestos por estructuras de tipo cordón cuneta.

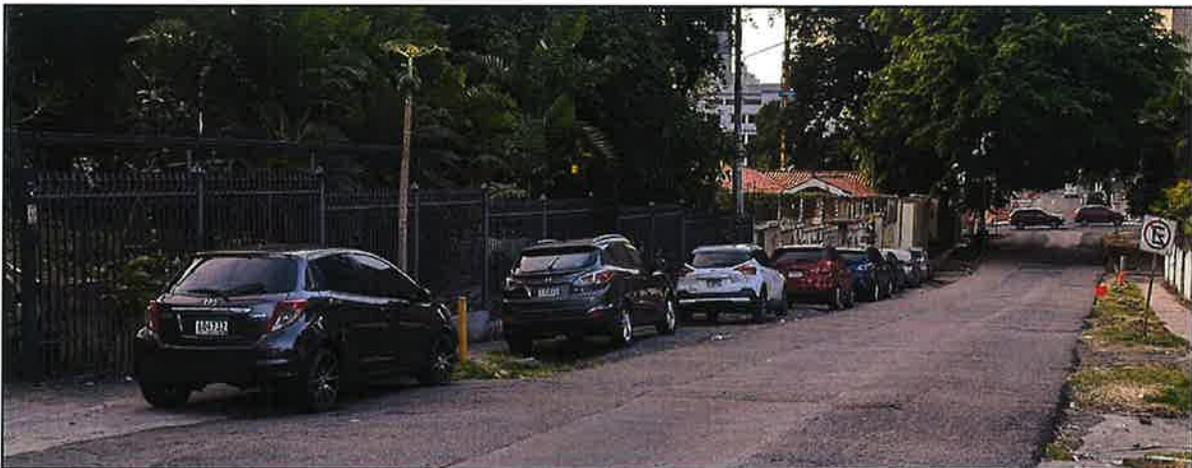
Fotografía 9. Vehículos estacionados en el borde Este de la Calle 56 Este

Se pudo apreciar que en el borde Este de la calle se utiliza un espacio de área verde y acera como estacionamientos en paralelo, esta situación se puede apreciar en la siguiente figura.

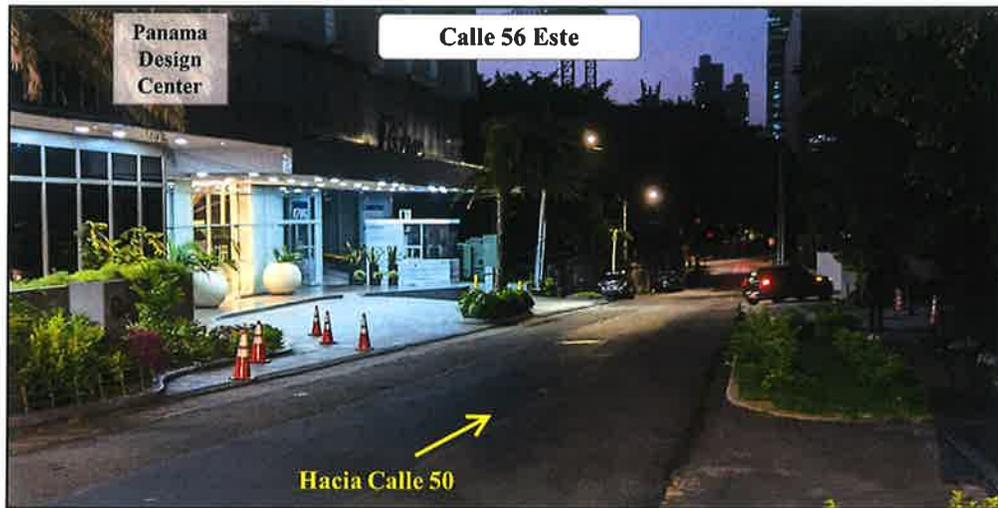
Fotografía 10. Condición actual de la iluminación de la Calle 56 Este

Por último, es importante mencionar que la Calle 56 Este cuenta exclusivamente con iluminación vehicular en estado regular, la condición de esta se puede apreciar en la siguiente figura, seguidamente de la tabla se presenta el resumen de las condiciones de la Calle 56 Este.

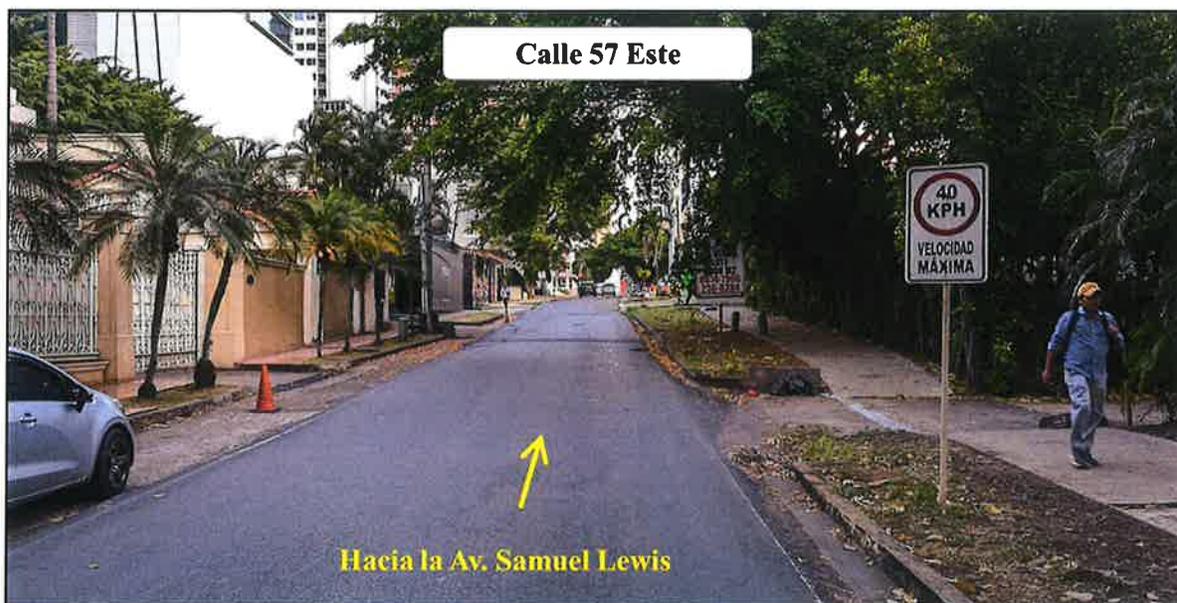
Fotografía 11. Condición actual de la Calle 57 Este

La vía presenta una superficie de asfalto en estado regular, señalización horizontal en mal estado debido al desgaste de esta y una señalización vertical en estado regular, ya que los letreros presentan daños.

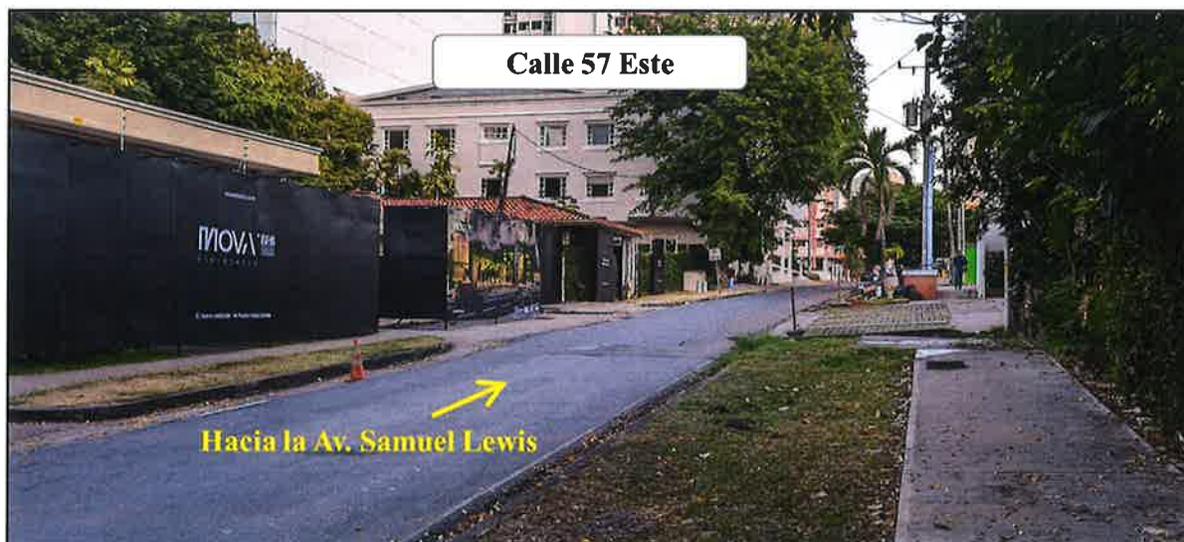
Fotografía 12. Condición actual de la Calle 57 Este

La vía cuenta con aceras en ambos lados, aunque presenta discontinuidad en el borde Este debido a la presencia de estacionamientos de las edificaciones contiguas.

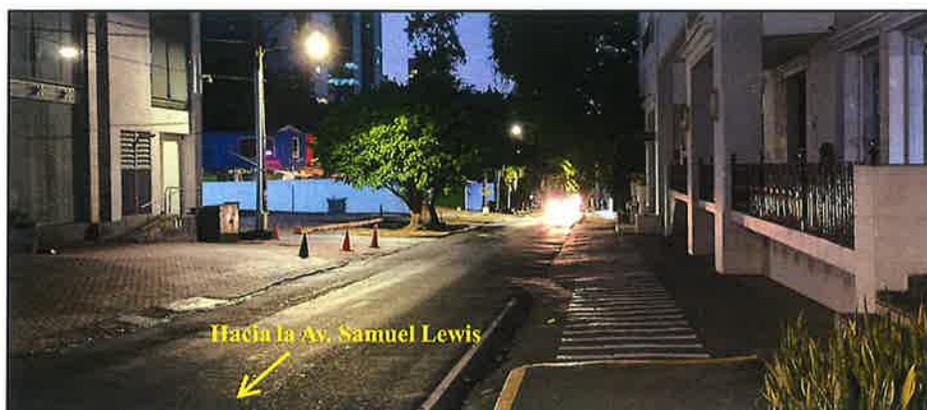
Fotografía 13. Condición actual de la iluminación de la Calle 57 Este

Además, los bordes de la vialidad están compuestos por estructuras de tipo cordón-cuneta que presentan falta de mantenimiento y discontinuidad debido a la presencia de estacionamientos. Por último, es importante mencionar que la Calle 57 Este cuenta exclusivamente con iluminación vehicular en buen estado, la condición de esta se puede apreciar en la siguiente figura.

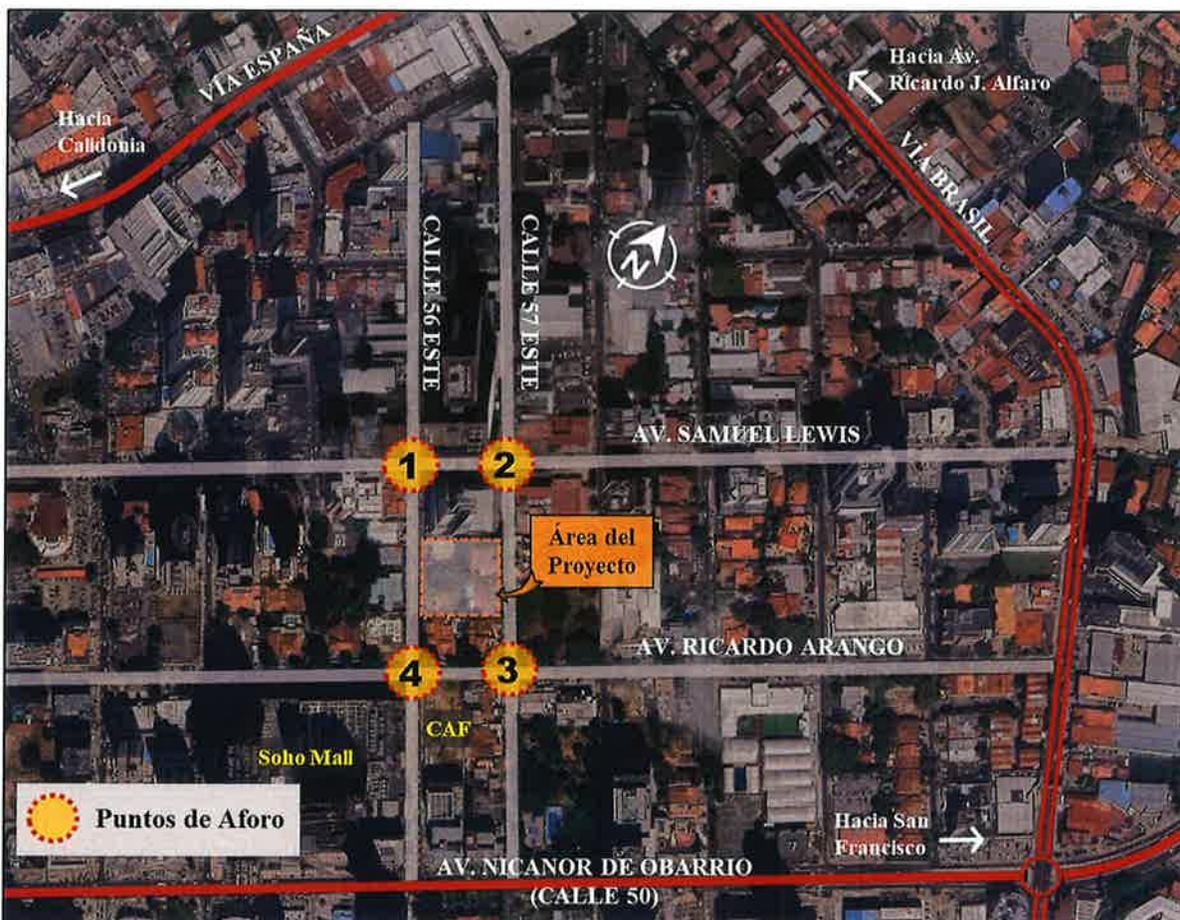
Figura 8. Ubicación de los puntos de Aforo Vehicular

Este aforo se realizó el día miércoles 19 de febrero de 2025, en un periodo continuo de 12 horas (de 6:00 a.m. a 6:00 p.m.). La siguiente figura, muestra la ubicación de los puntos de aforo vehicular.

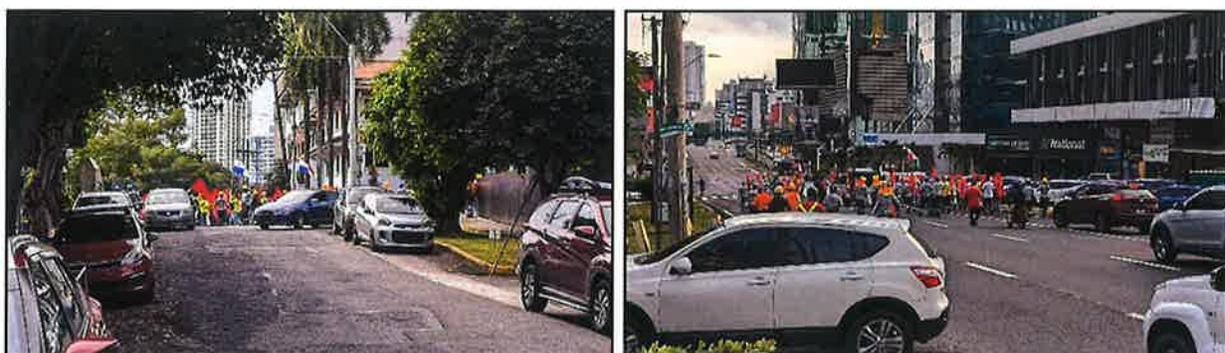
Fotografías 14 y 15. Afectación al tránsito por manifestación en Calle 50 y Calle 57 Este

La concentración para dicha marcha se realizó en la intersección de la Calle 57 Este con la Calle 50 y posteriormente se trasladó por esta última hacia el corregimiento de San Francisco. En total la marcha duró un tiempo aproximado de una hora, afectando directamente el acceso hacia la Calle 57 Este por un periodo aproximado de 10 minutos (a las 7:10 a.m.), tiempo de concentración antes de iniciarle la marcha. Posterior a ello el acceso a la Calle 57 Este se dio con normalidad.

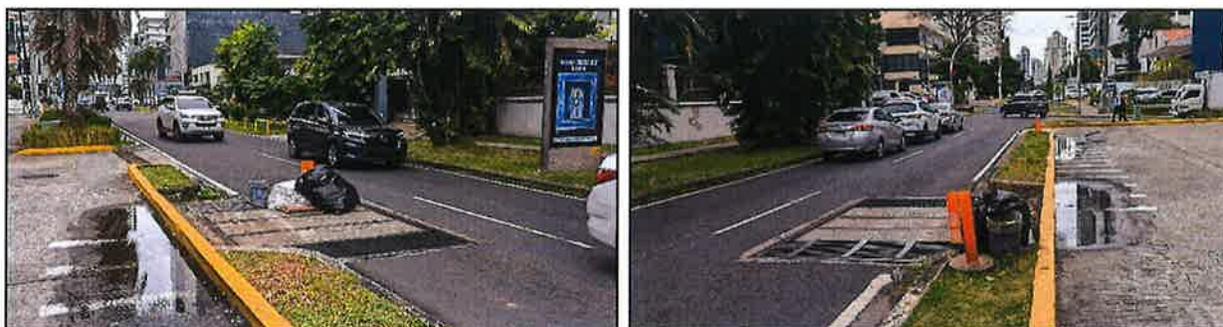
Fotografías 16 y 17. Afectación por escombros y posterior remoción (Av. Samuel Lewis)

La segunda afectación se ubicó sobre la Av. Samuel Lewis, frente a Addison House Plaza, donde se observaron escombros ubicados en el carril derecho que obstaculizaban el tránsito, obligando a gran parte de los conductores a converger en un solo carril. Dicho obstáculo se mantuvo desde el inicio del aforo hasta las 12:45 p.m. cuando fue retirado por unidades de la Policía Nacional en motocicletas (Lince).

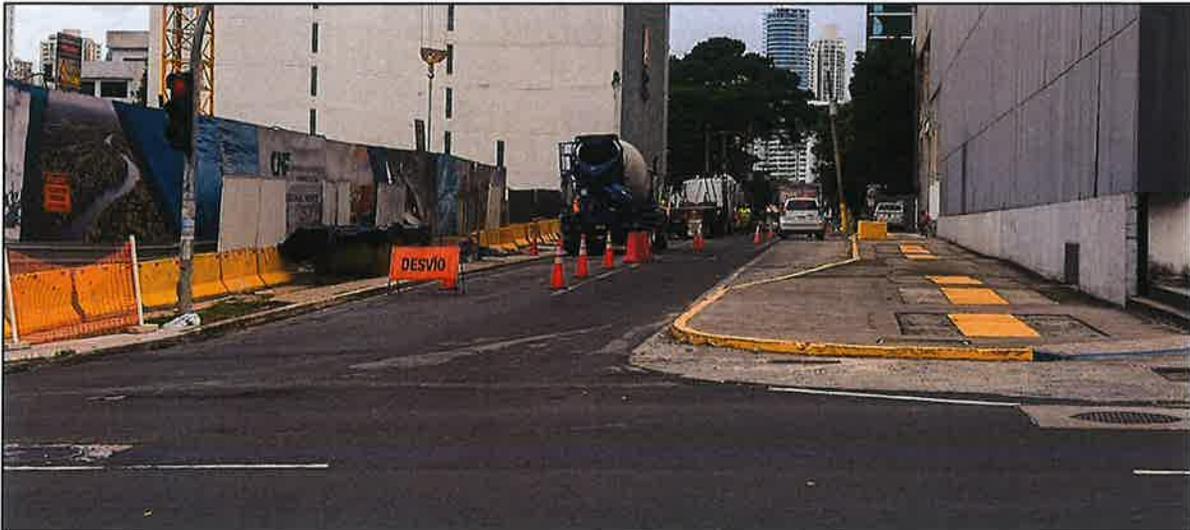
Fotografía 18. Afectación por trabajos de construcción sobre la Calle 56 Este

El último punto corresponde a las obras de construcción del proyecto de la nueva sede del Banco de Desarrollo CAF sobre la Calle 56 Este, en el tramo comprendido entre la Av. Ricardo Arango y la Calle 50. Las áreas de ocupación producto del proyecto afectan por periodos de tiempo la configuración sobre la Calle 56 Este que originalmente cuenta con dos carriles en dirección Sur, dejando solo un carril de circulación utilizando los hombros pavimentados de la vía como se puede apreciar en la siguiente fotografía.
