Estudio de Impacto Ambiental

Categoría II

“MOVA”

Respuesta a la Nota

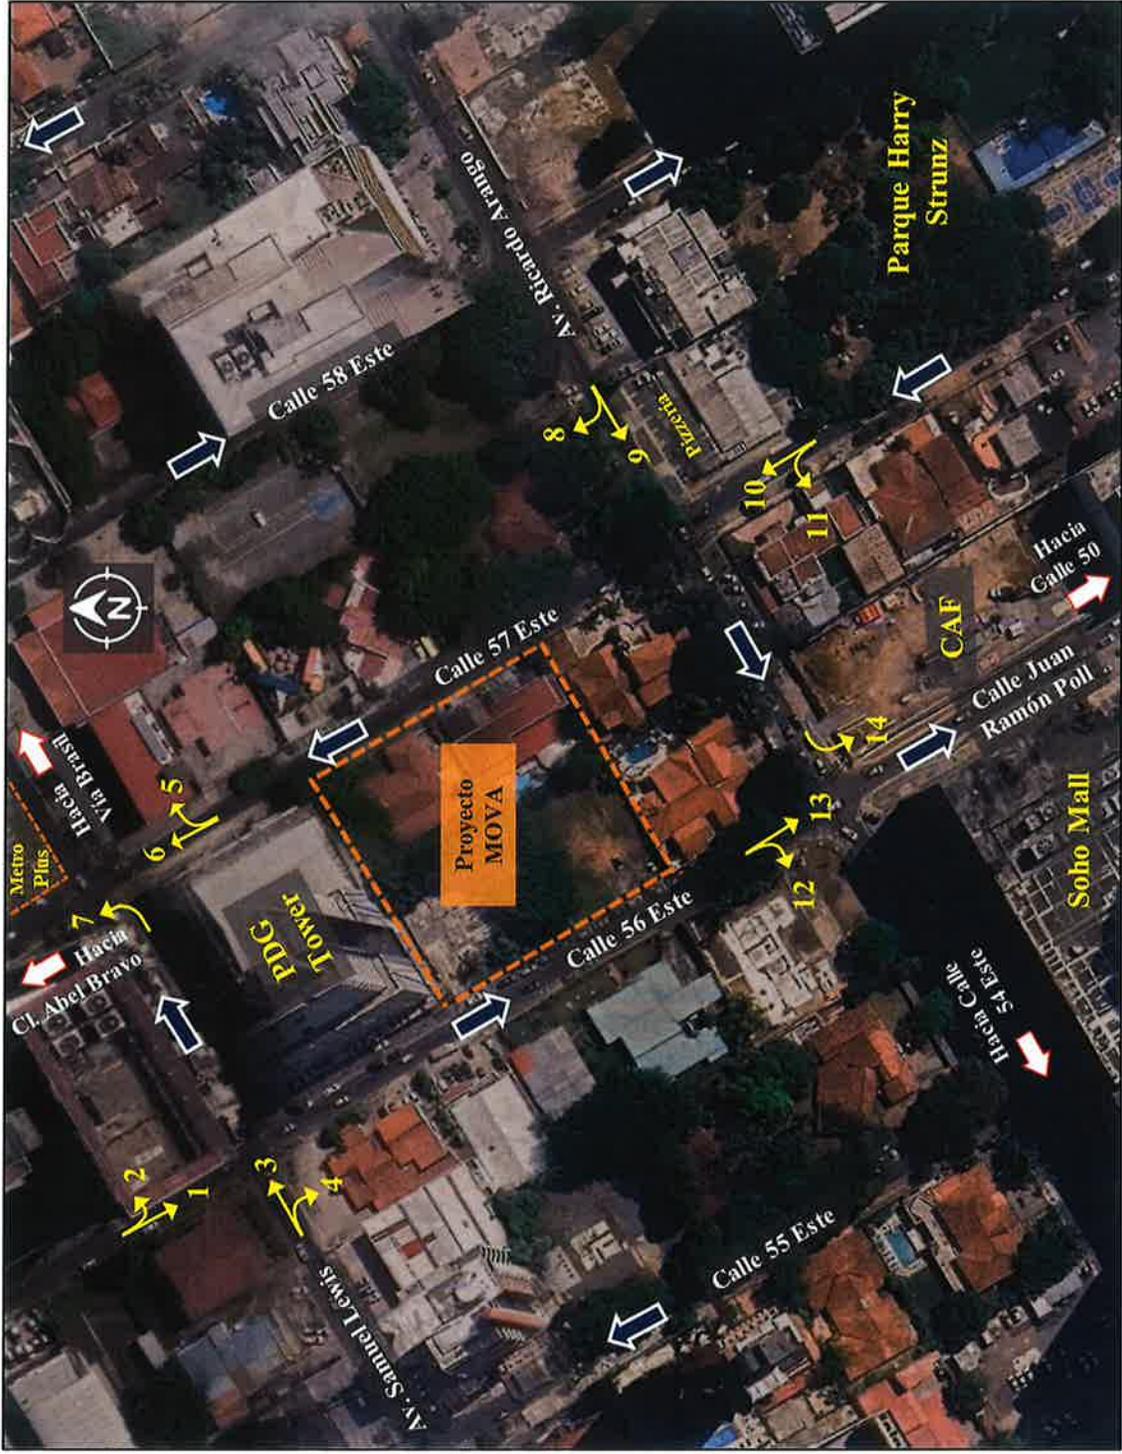
Figura 9. Esquema de los movimientos aforados en los puntos en estudio

- Mov. 12: giro a la derecha desde Calle 56 Este hacia Avenida Ricardo Arango.
- Mov. 13: recto sobre Calle 56 Este hacia Calle 50.
- Mov. 14: giro a la izquierda desde Avenida Ricardo Arango hacia Calle 50.

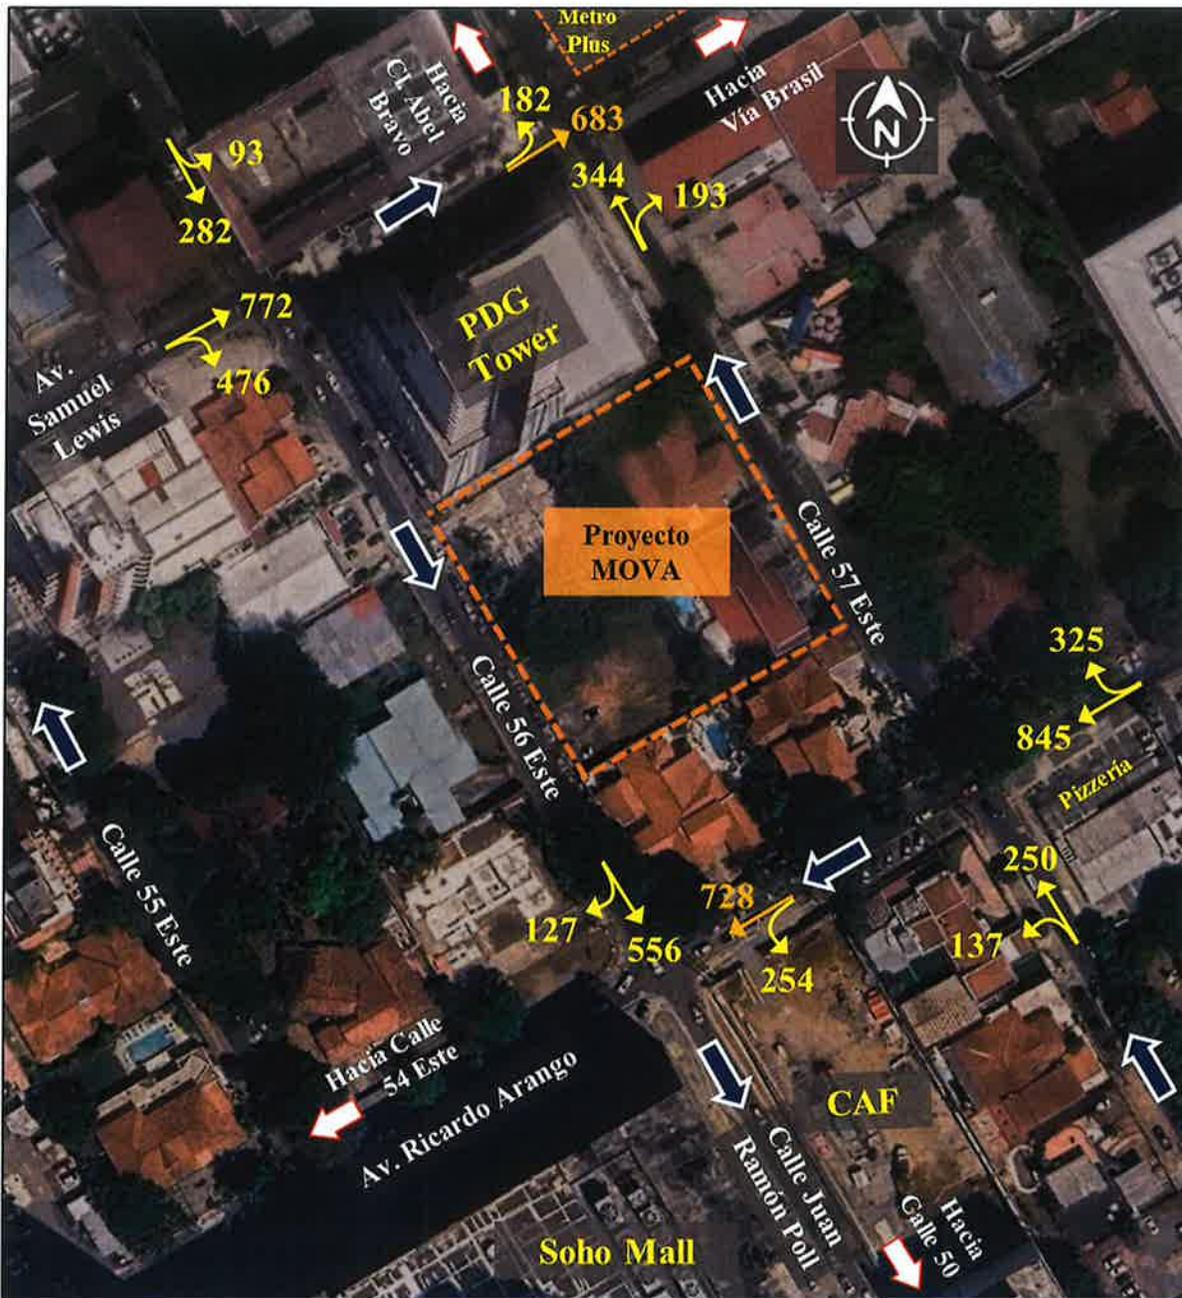
Figura 10. Esquema del Volumen Vehicular Actual en los puntos de aforo vehicular Periodo de Análisis Matutino (7:45-8:45 a.m.)

Las siguientes figuras, ilustran los volúmenes de tránsito actuales presentados en las tablas anteriores, para los puntos de aforo vehicular en el área en estudio.

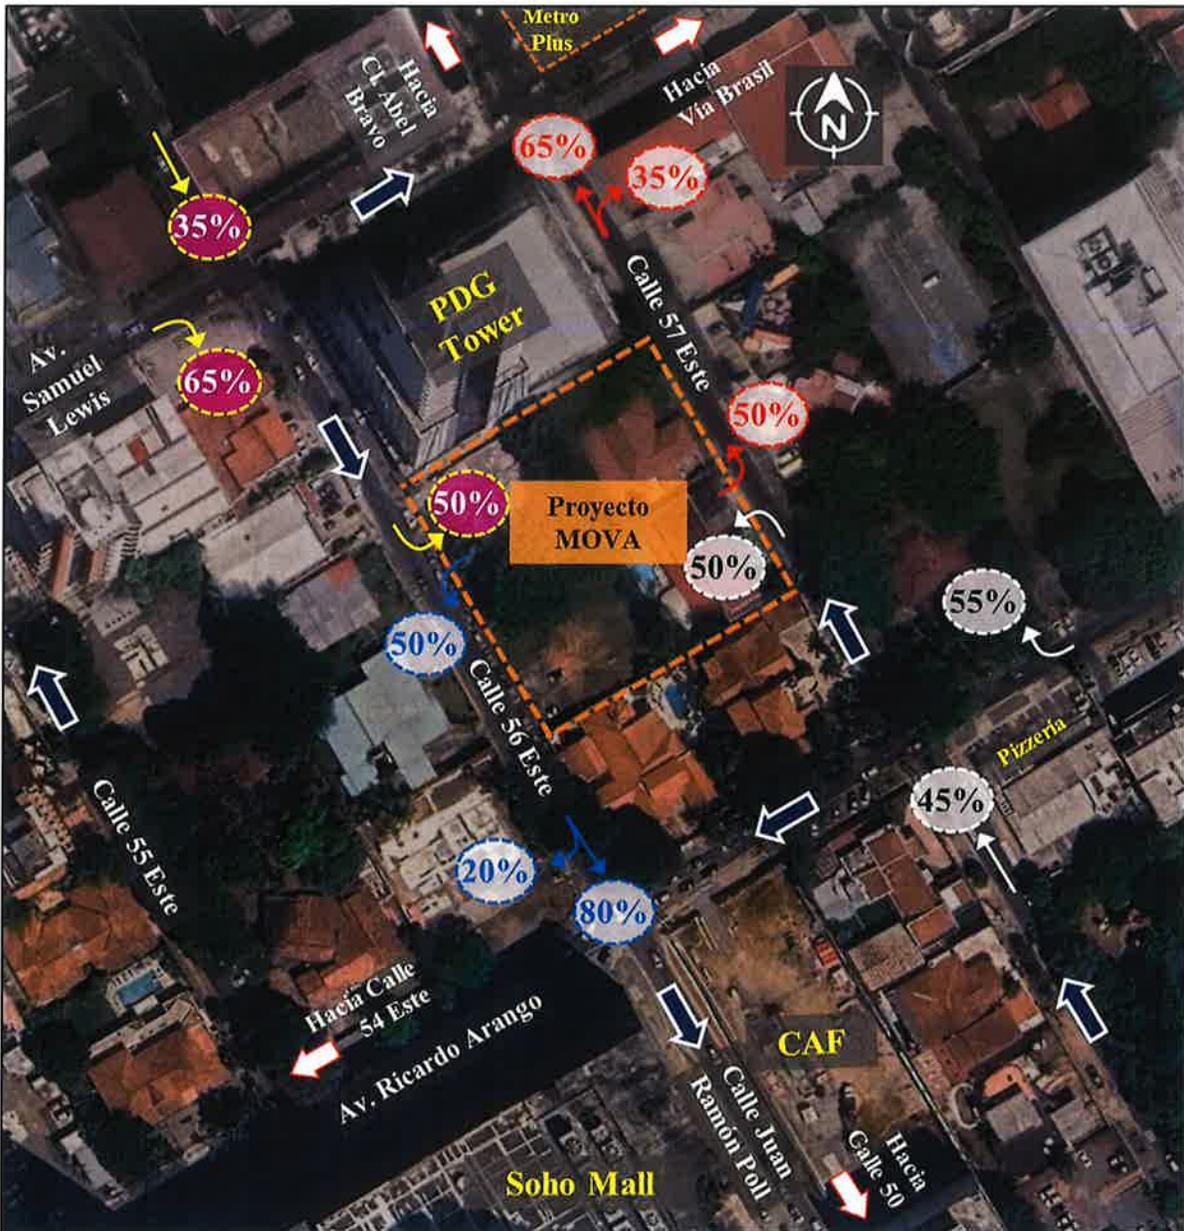
**Figura 14. Distribución Porcentual de los viajes de entrada y salida
Periodo de Análisis Matutino (7:45-8:45 a.m.)**

Debido a que no se cuenta con información complementaria para distribuir los viajes en el sector en estudio, se asumirá en el análisis que los viajes generados por el proyecto, seguirán un comportamiento direccional con base en los datos de aforo para cada periodo crítico, tal como se muestra a continuación.

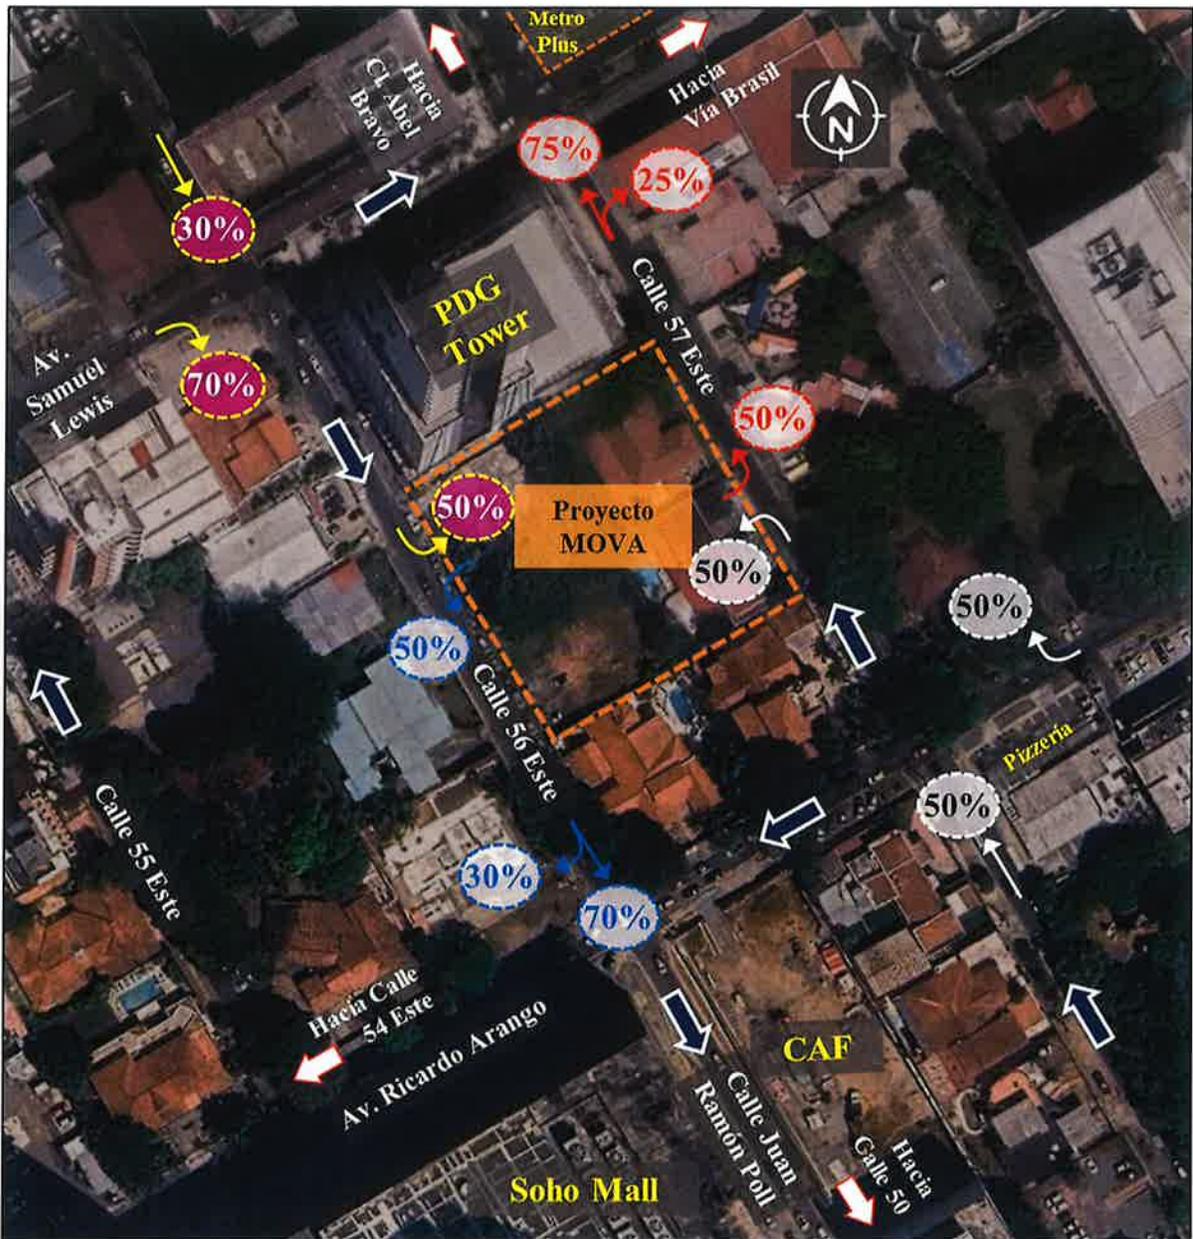
Figura 15. Distribución Porcentual de los viajes de entrada y salida
Periodo de Análisis Vespertino (4:30-5:30 p.m.)

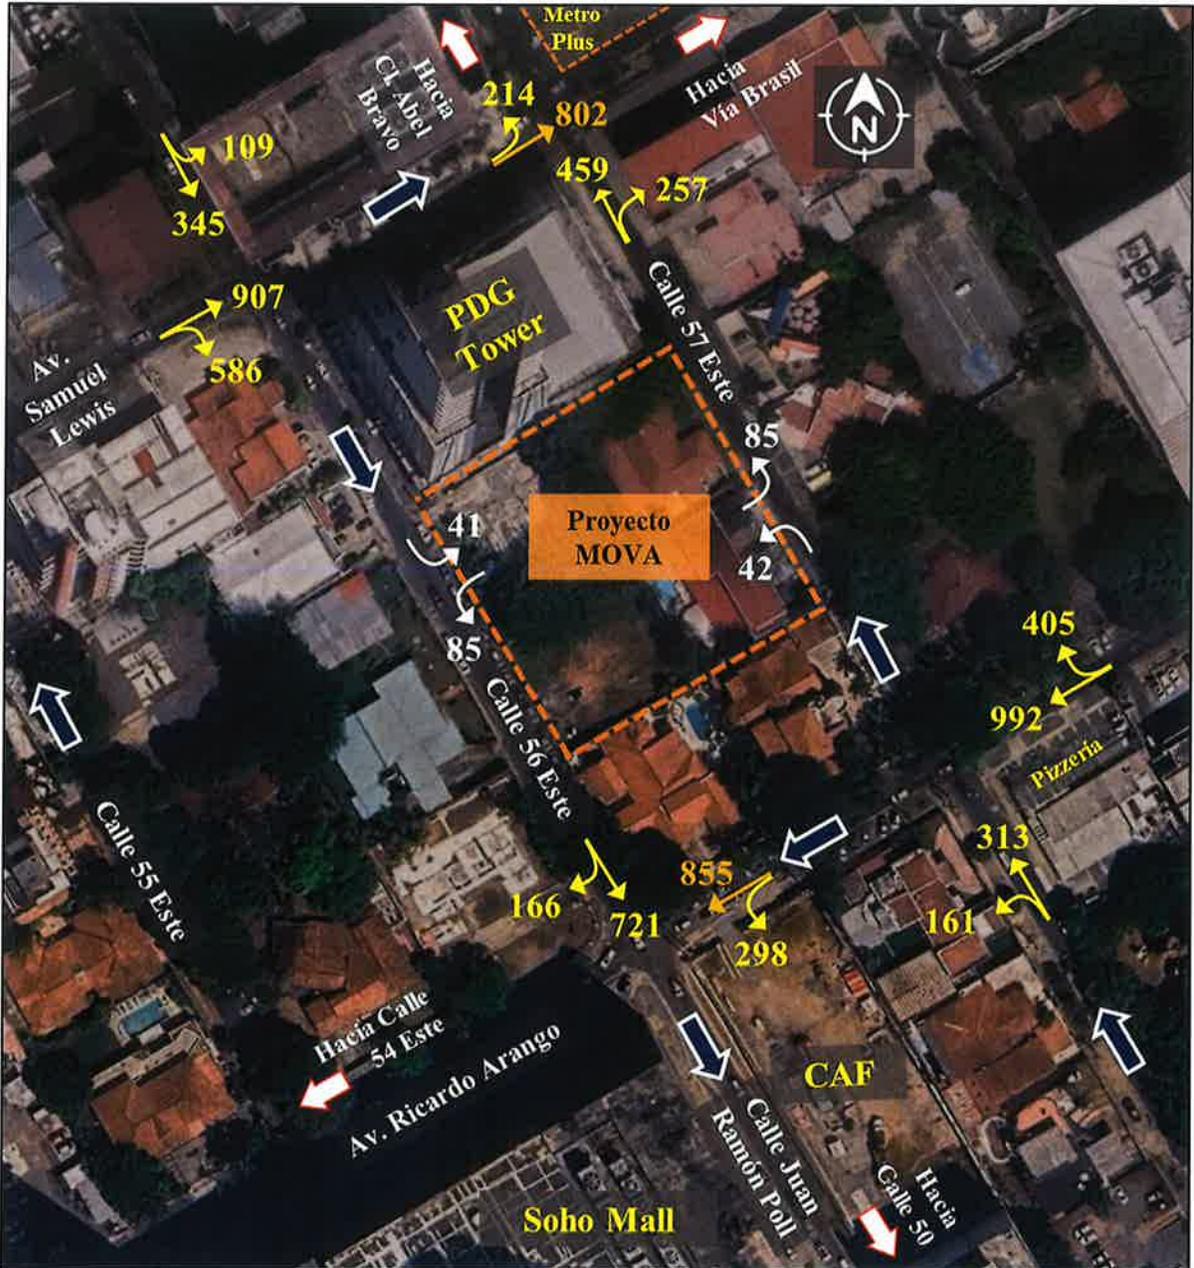
Figura 16. Esquema del Volumen Vehicular proyectado al Escenario Futuro con la inclusión de los viajes generados por el Proyecto

Periodo de Análisis Matutino (7:45-8:45 a.m.)

Aplicando las premisas descritas anteriormente, concernientes a la distribución y asignación de los viajes de entradas y salidas en los puntos de acceso propuestos, para cada periodo crítico de análisis, los volúmenes de tránsito serán como se muestran en las siguientes figuras:

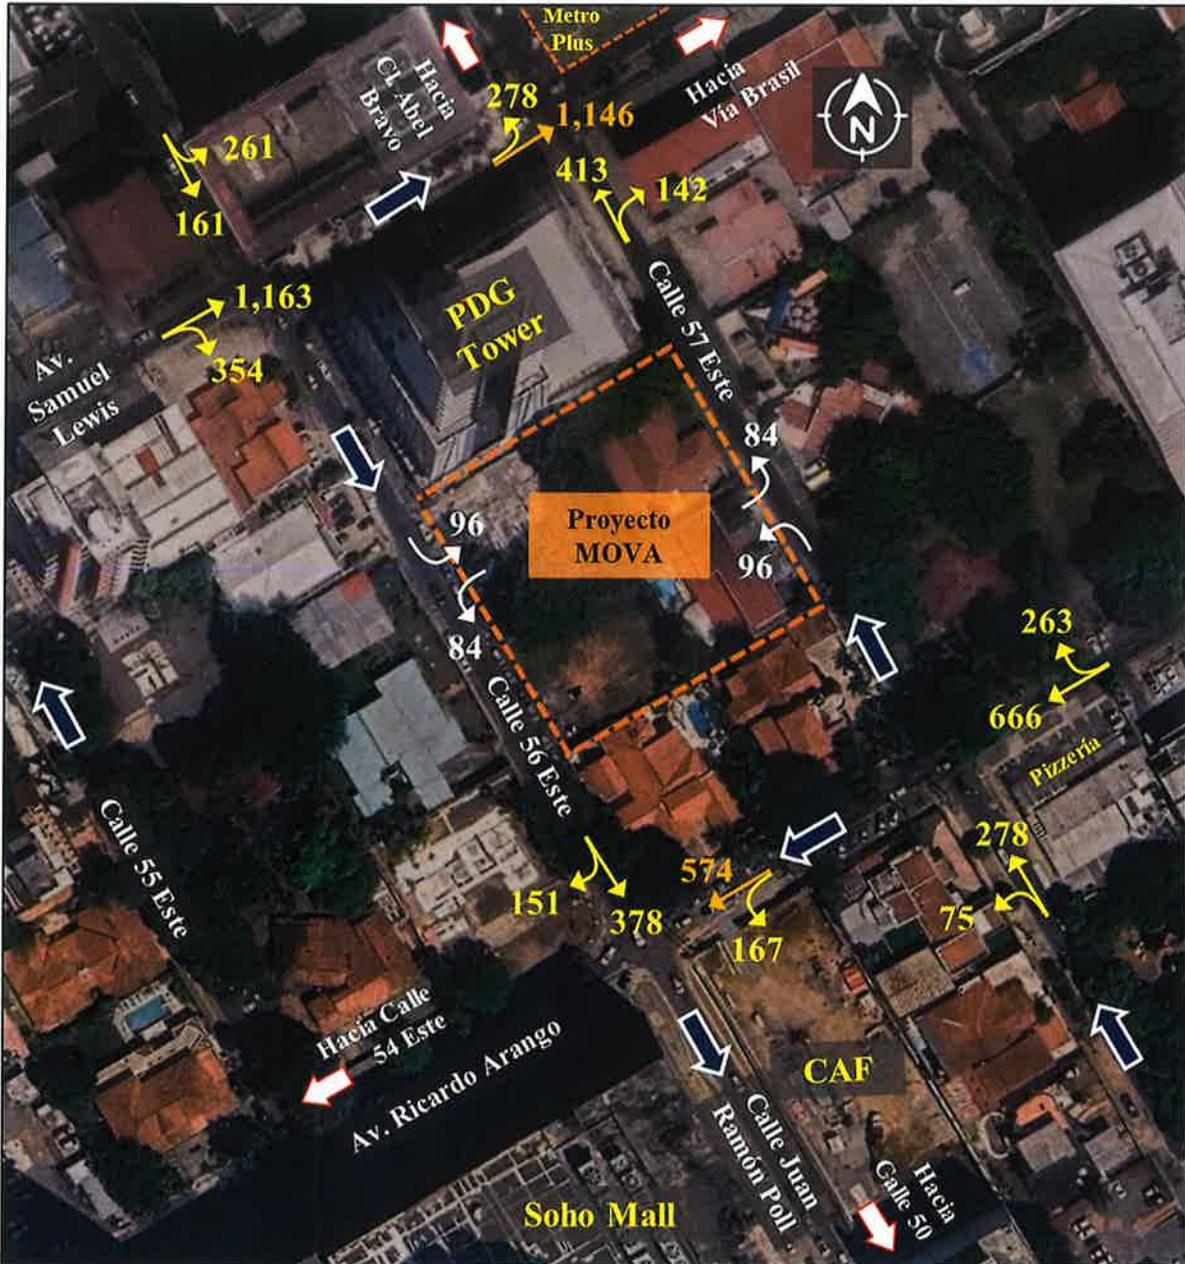
Figura 17. Esquema del Volumen Vehicular proyectado al Escenario Futuro con la inclusión de los viajes generados por el Proyecto

Periodo de Análisis Vespertino (4:30-5:30 p.m.)

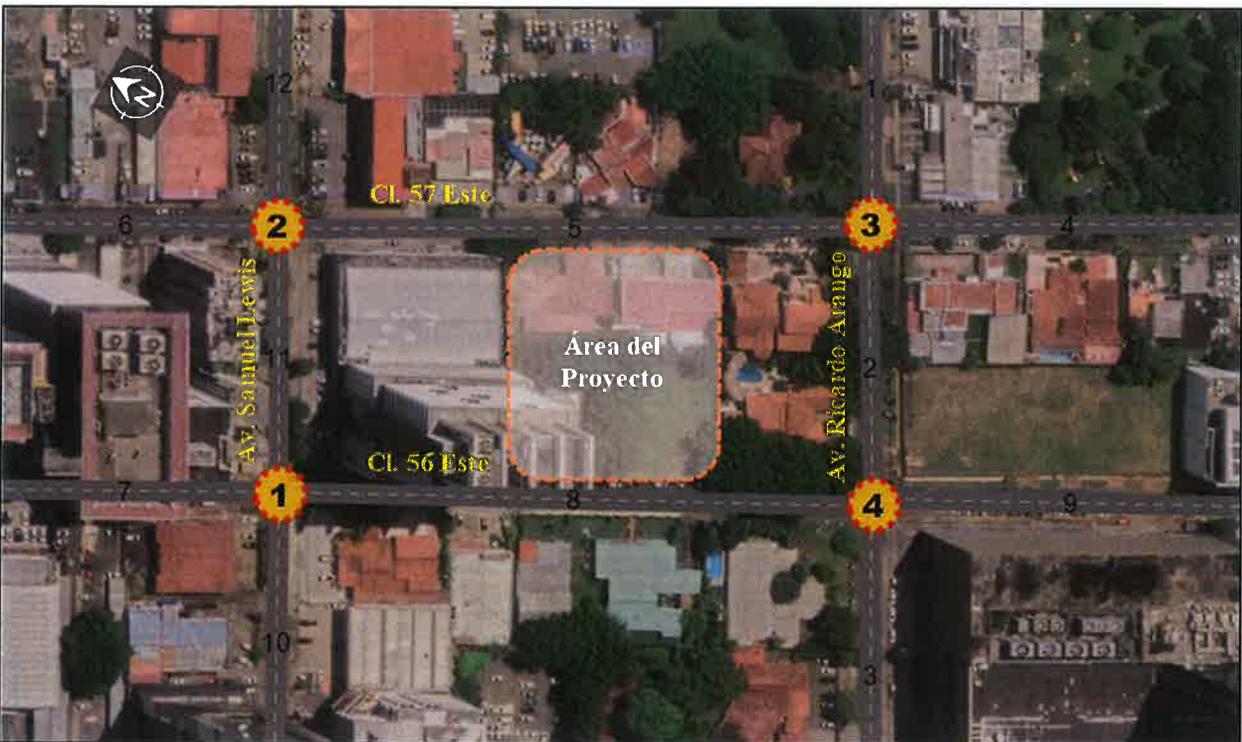
Figura 18. Identificación de tramos en el software Vissim del Escenario #1

La siguiente figura representa la identificación de los tramos tanto para el escenario #1, como del escenario #2, ya que no se realizan cambios entre la infraestructura simulada.

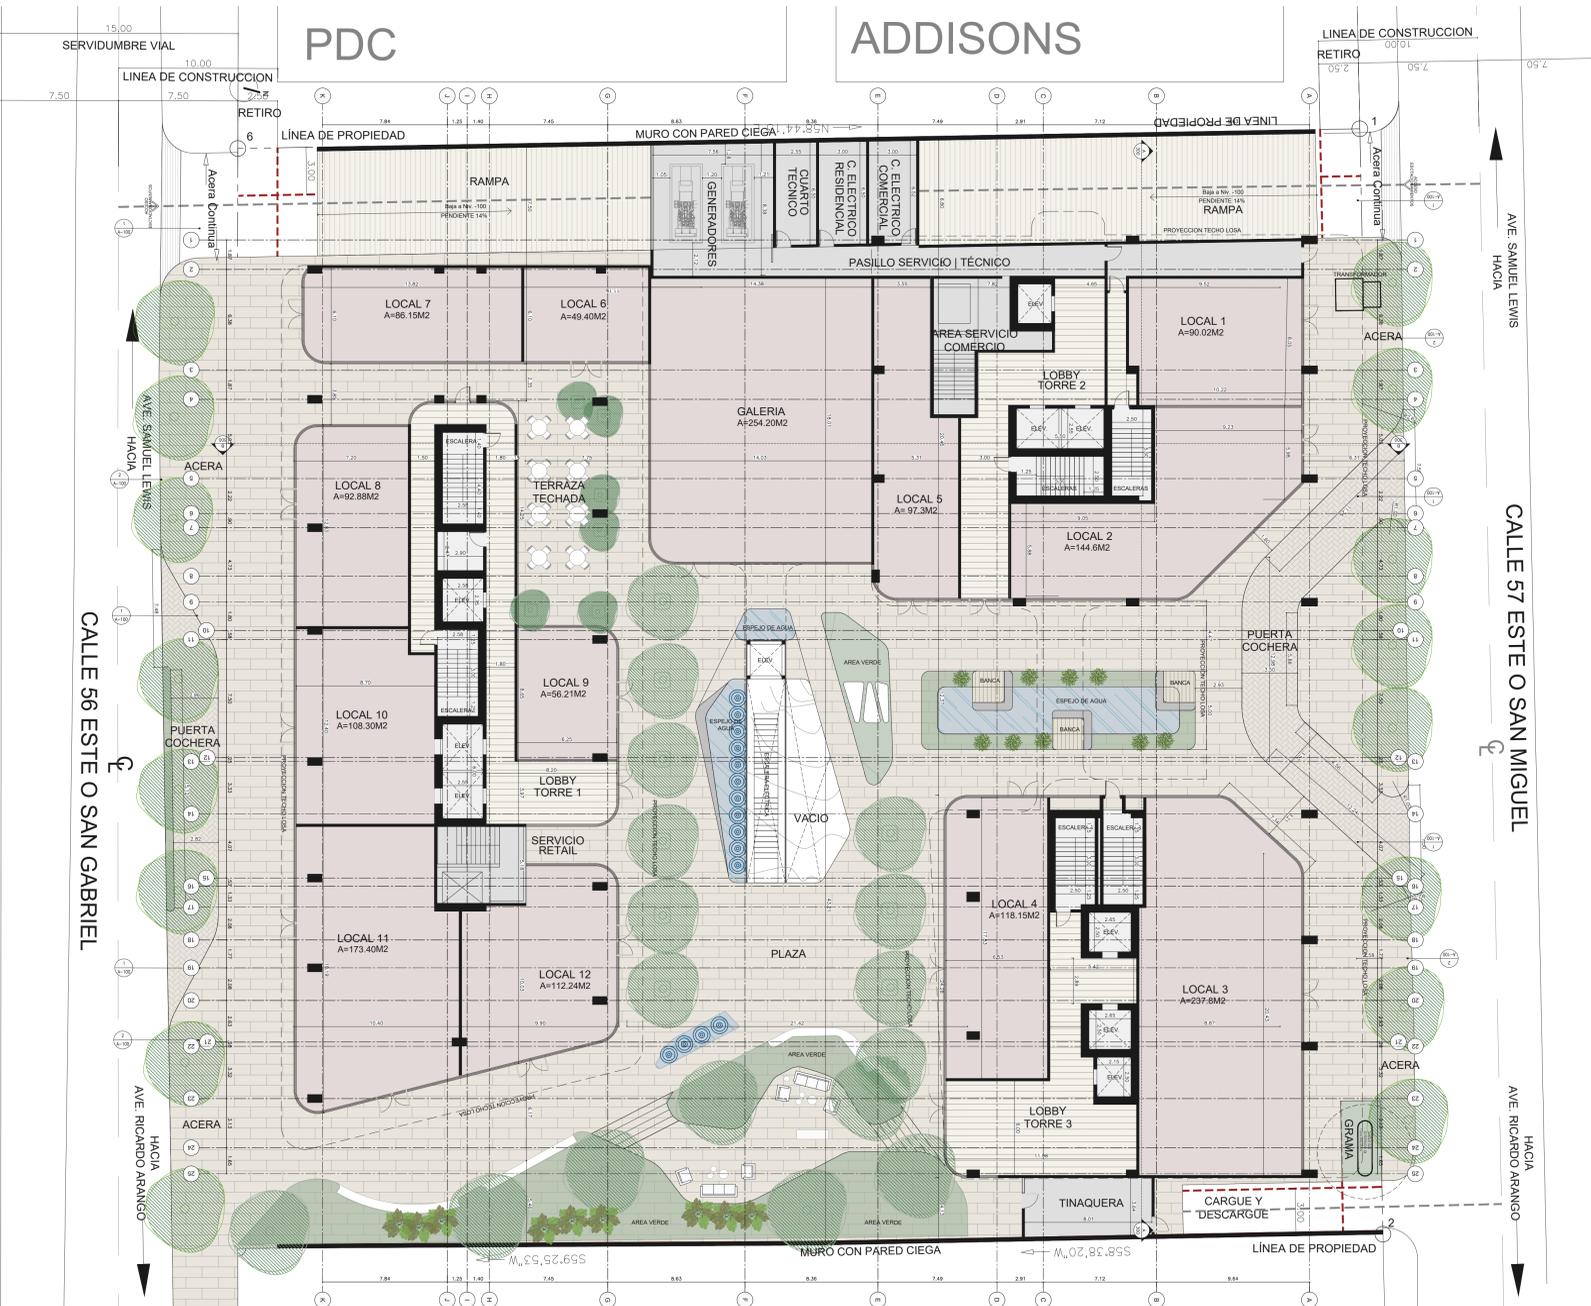
PLANTA LOCALIZACION GENERAL
1:175

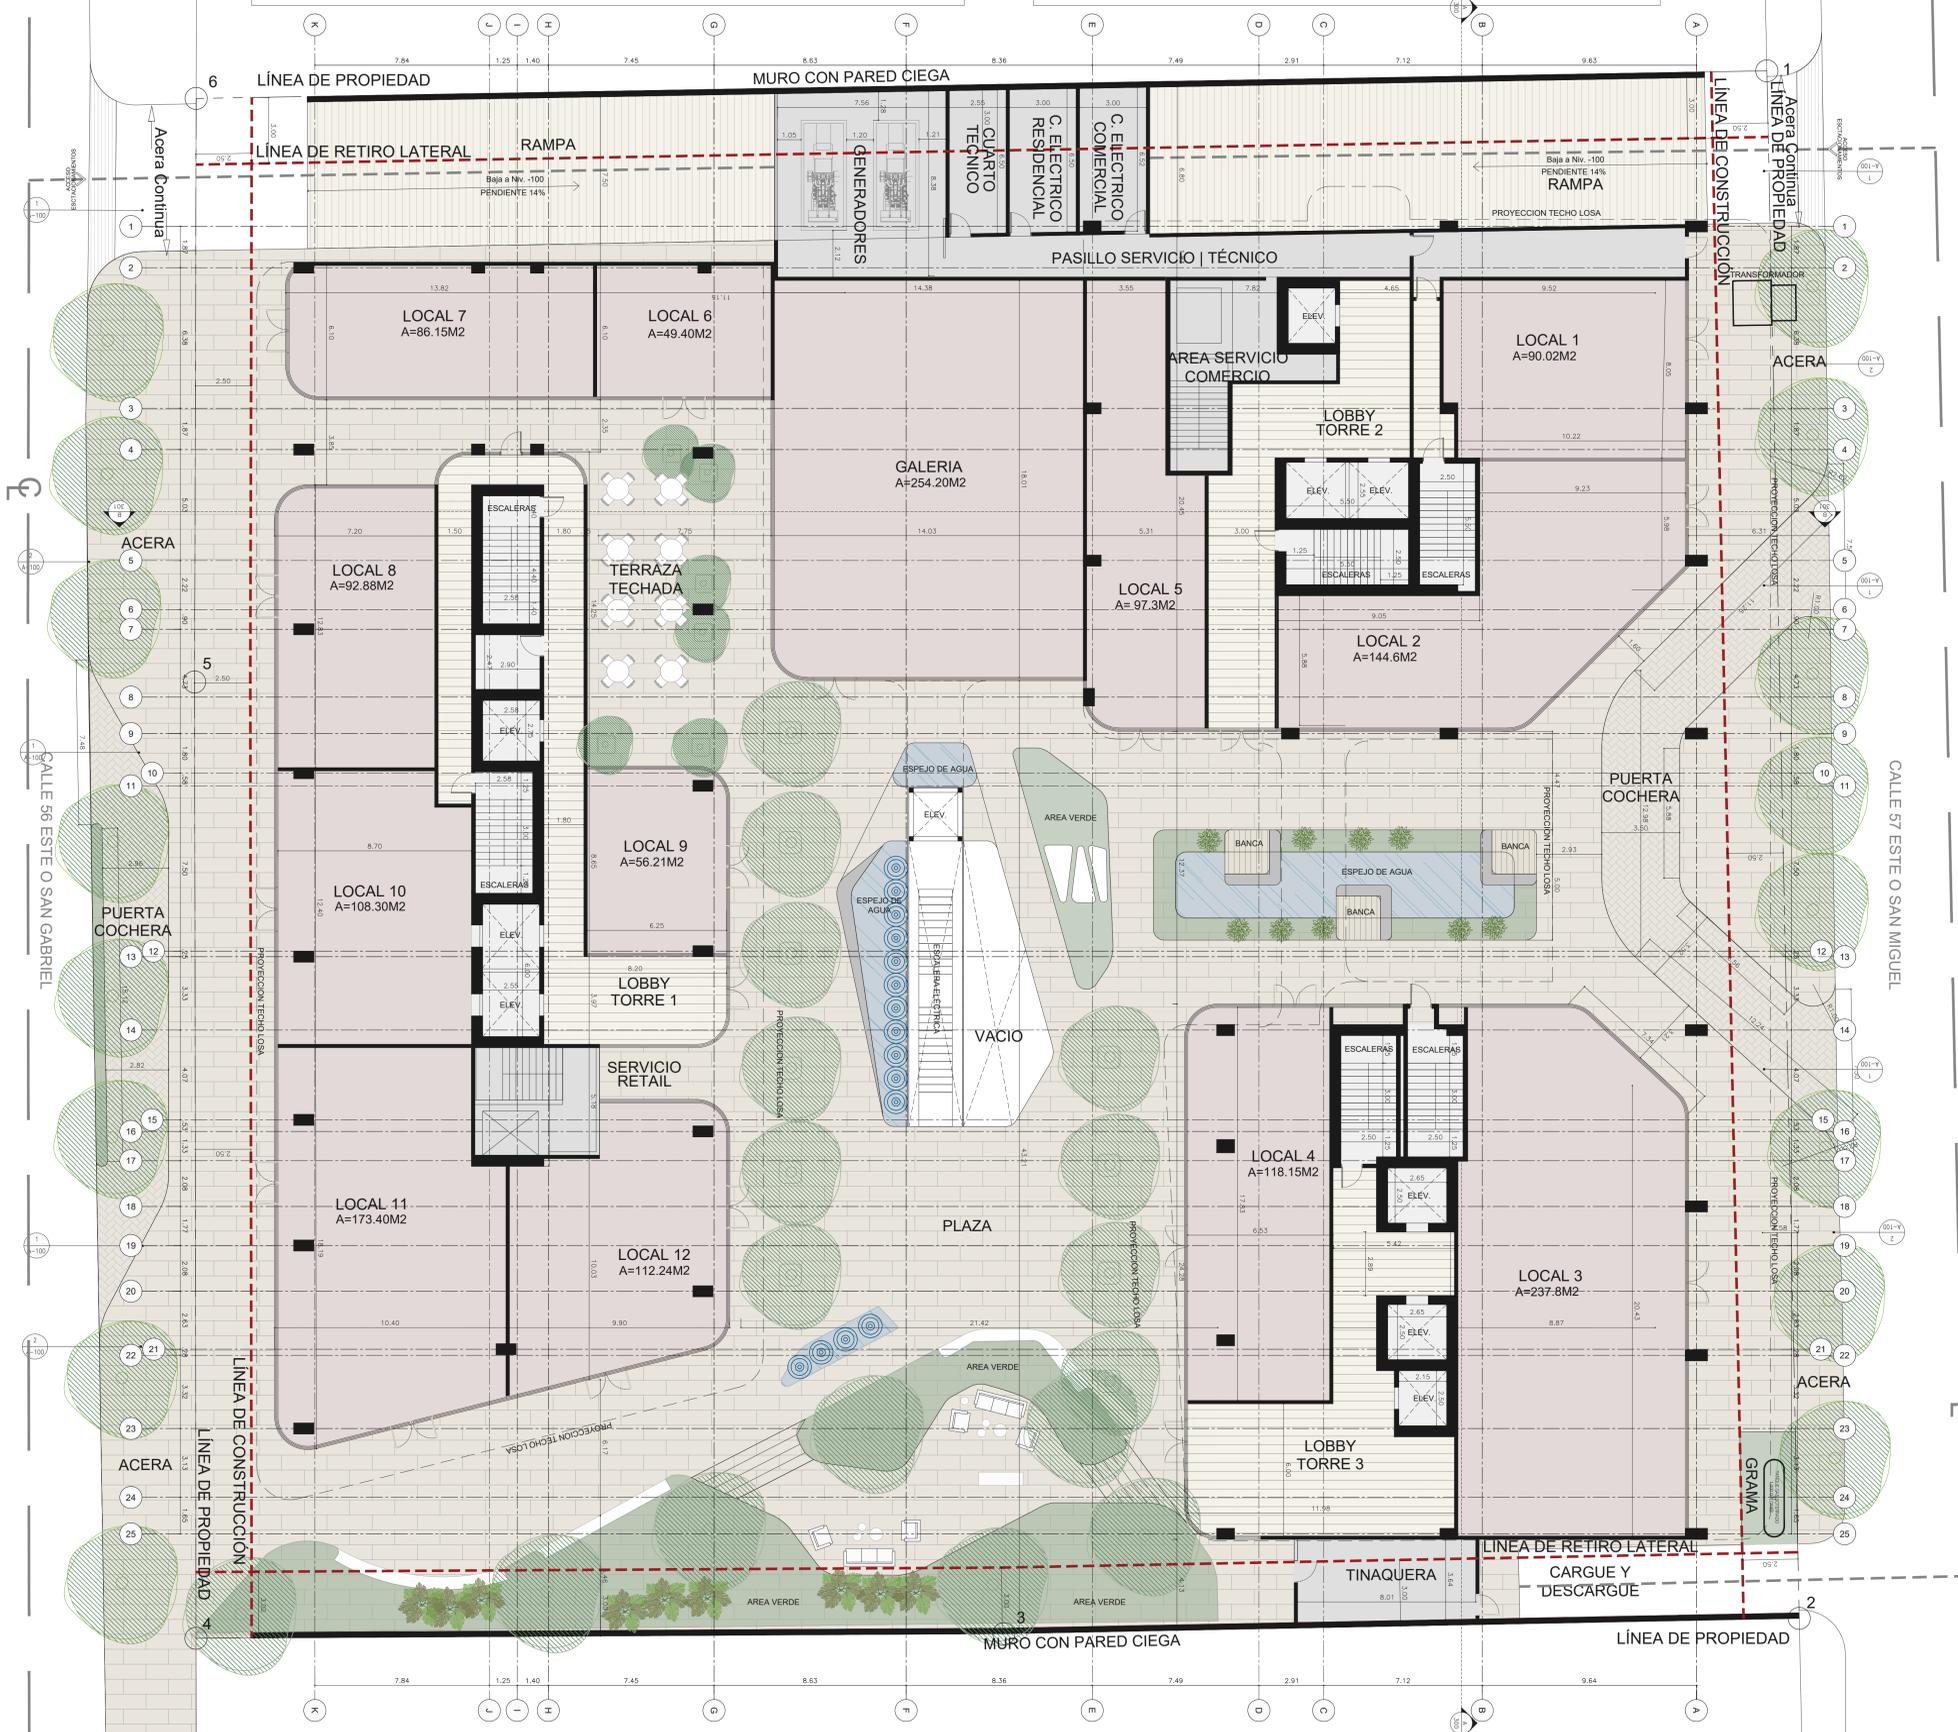
CONTENIDO
PLANTA ARQUITECTONICA N000

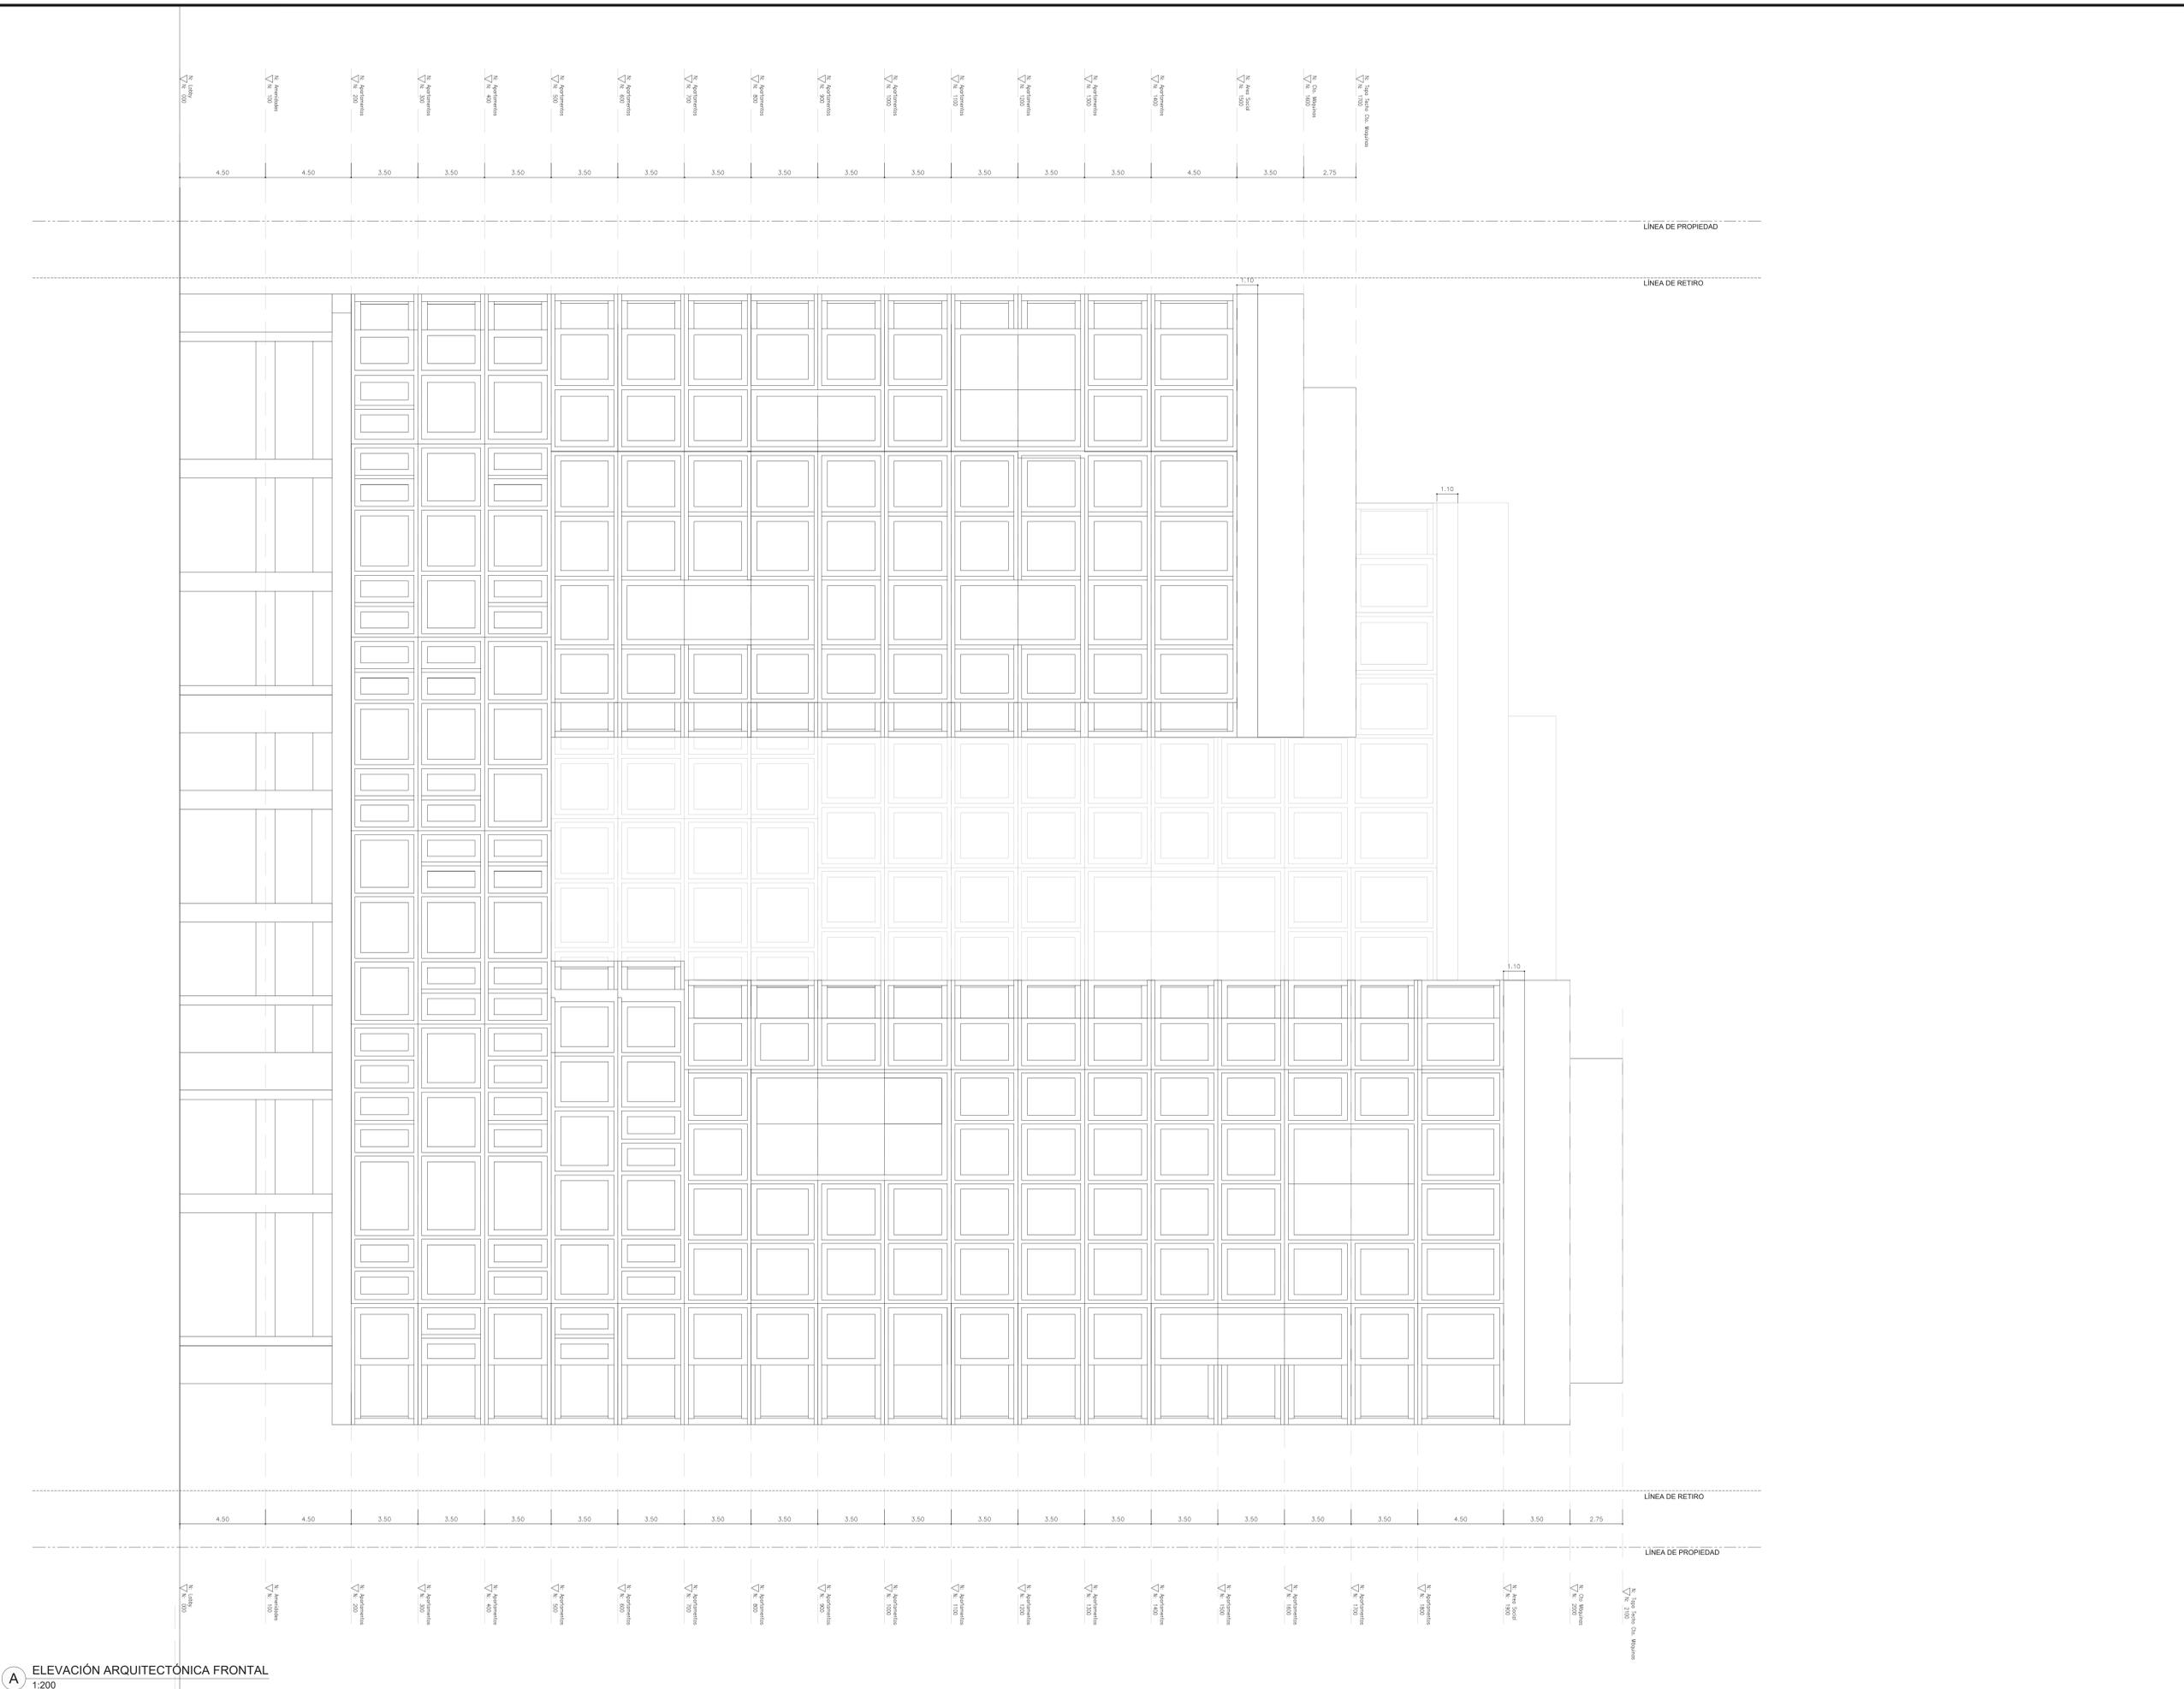
A ELEVACIÓN ARQUITECTÓNICA FRONTAL 1:200
