Estudio de Impacto Ambiental

Categoría II

“MOVA”

Respuesta a la Nota

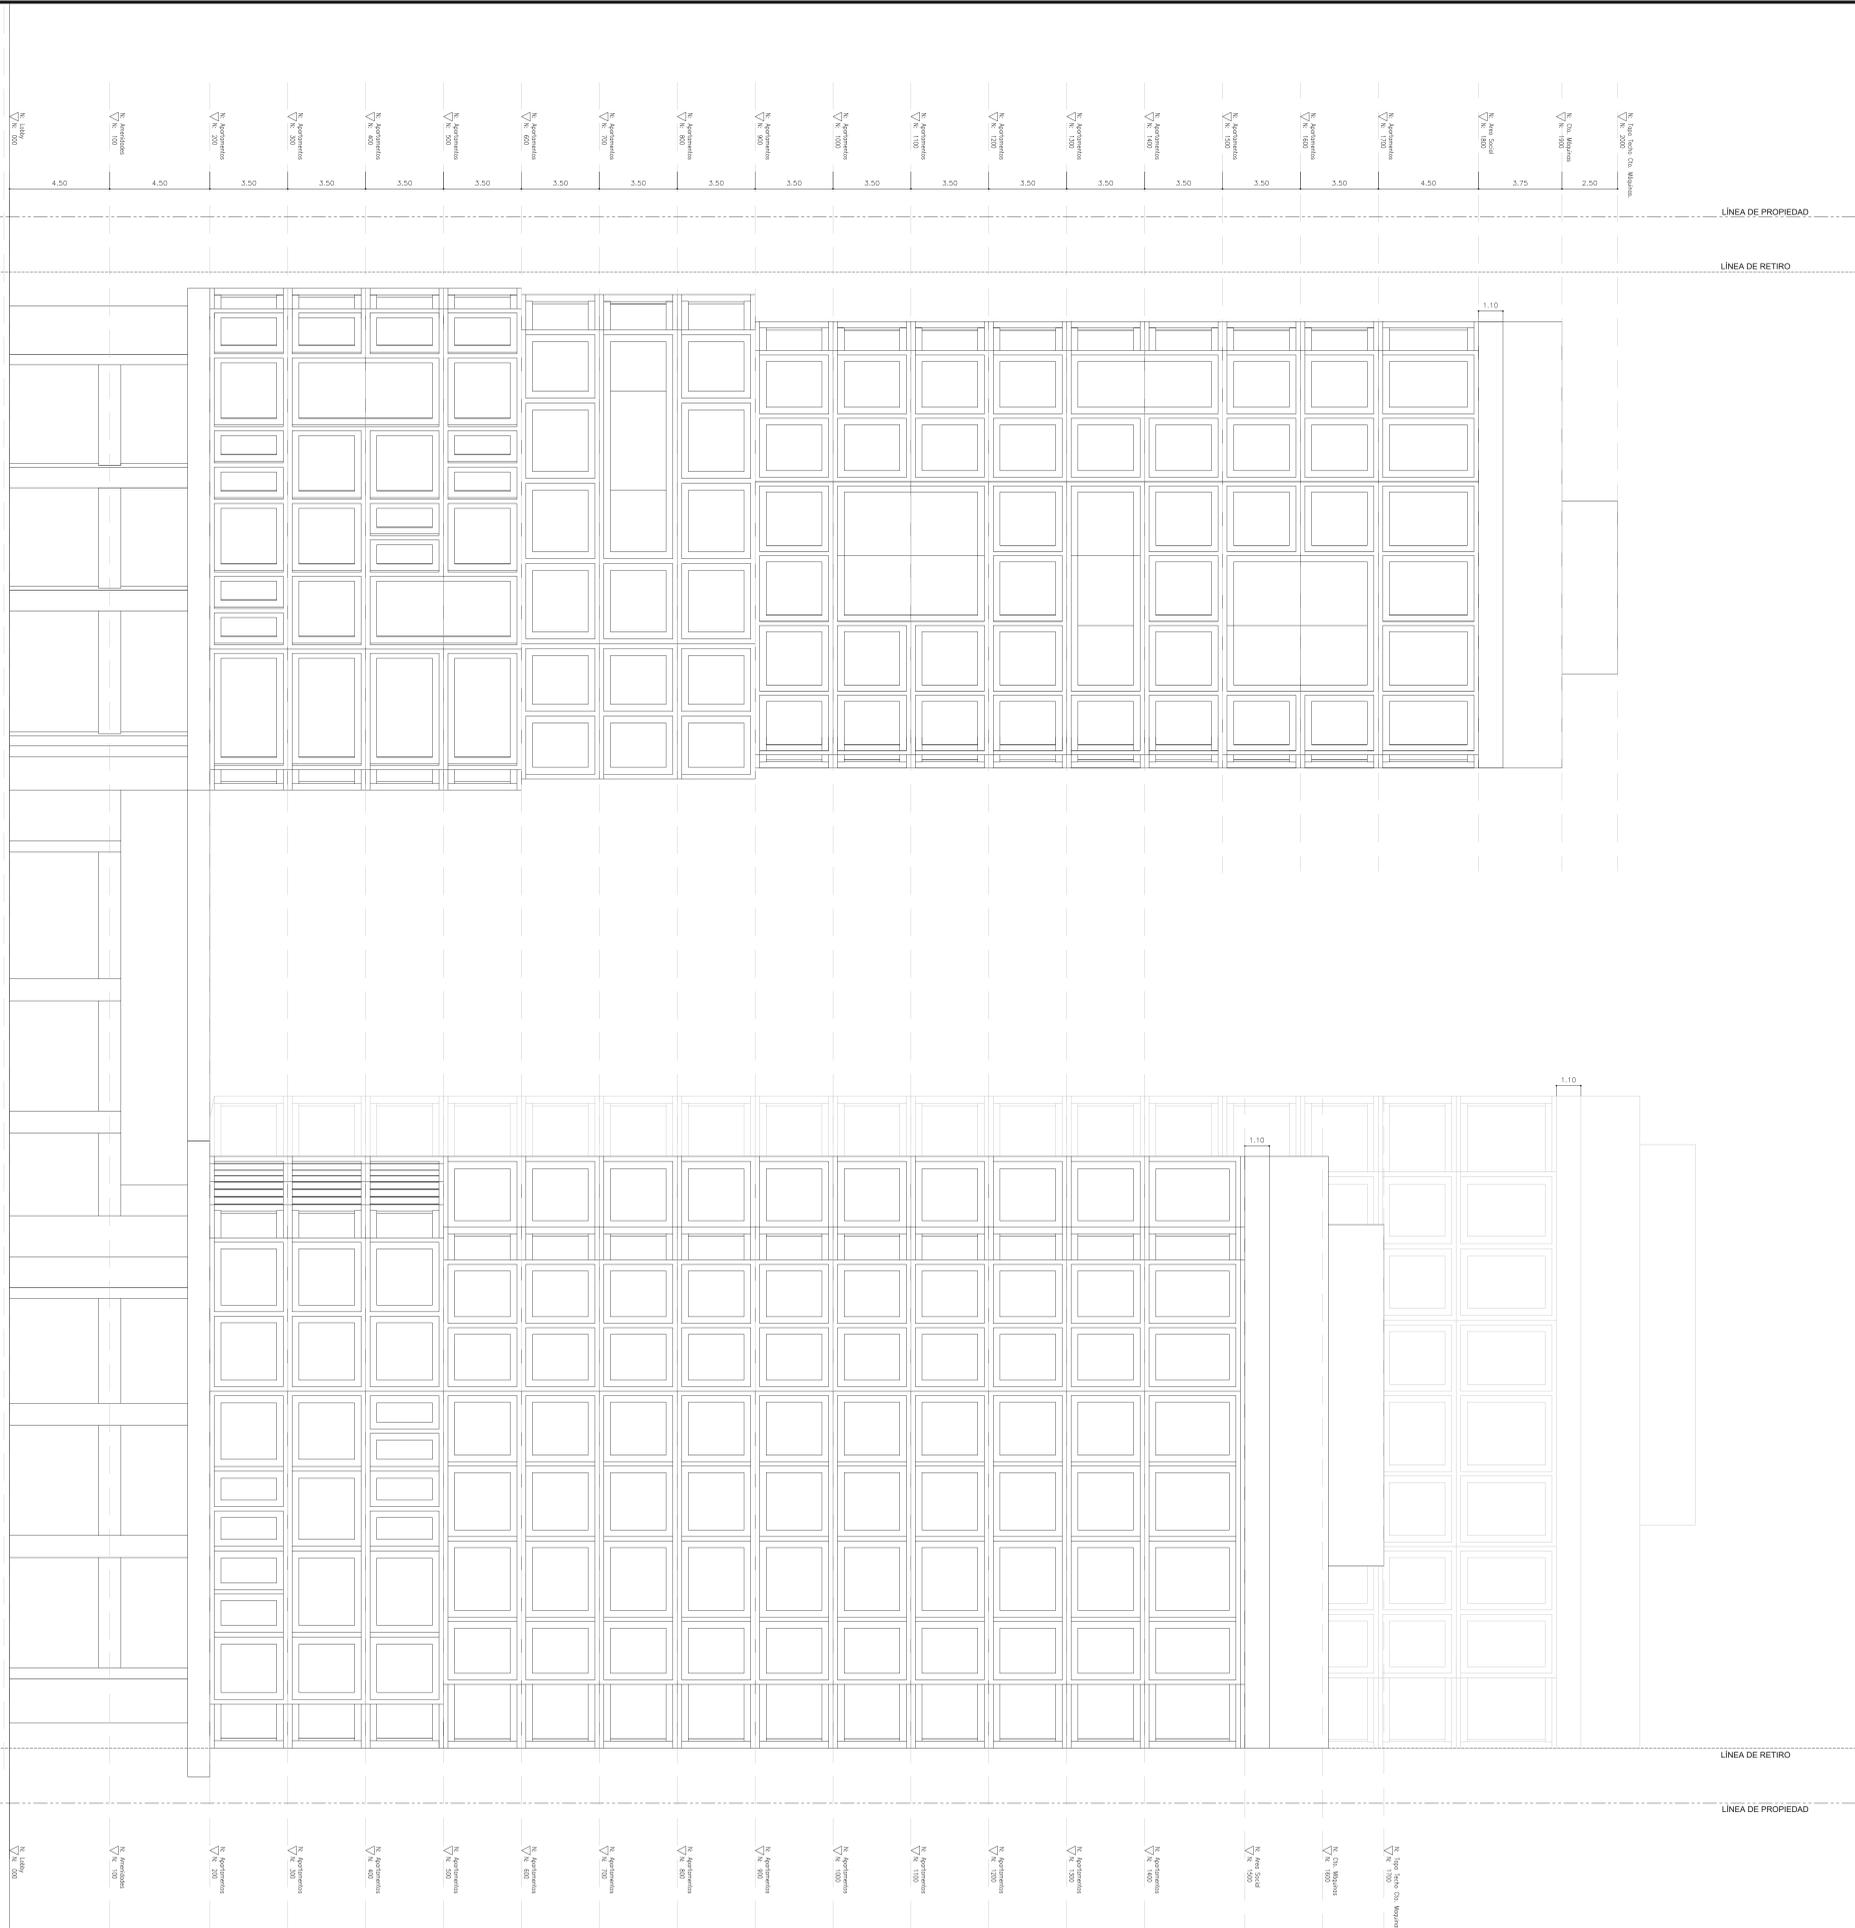
A ELEVACION ARQUITECTONICA LATERAL IZQUIERDA 1:125

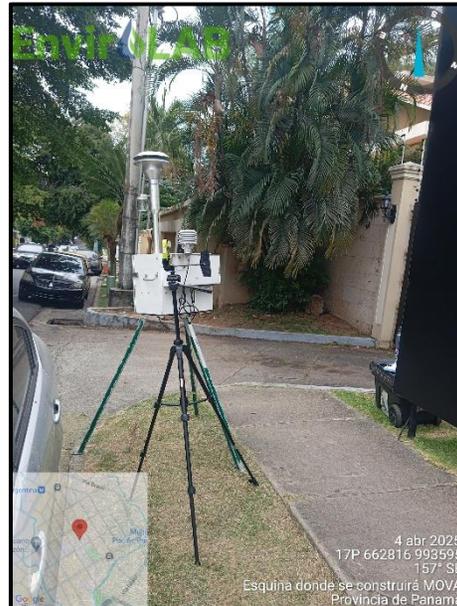
ANEXO 3: Fotografía de la medición
