**“Diseño, Construcción y Financiamiento de Calles y
Alcantarillado de Macaracas, provincia de Los Santos.**

**Construcción del Puente Vehicular sobre el Río
Estibaná.**

**Vía El Estación-Los Higos, corregimiento y Distrito de
Macaracas, provincia de Los Santos”**

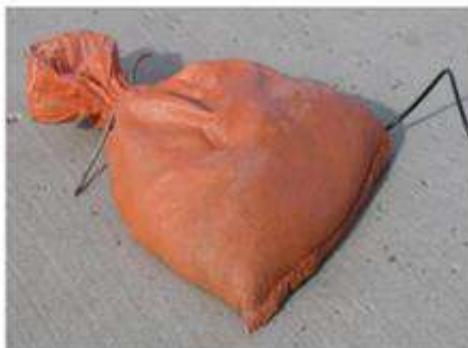
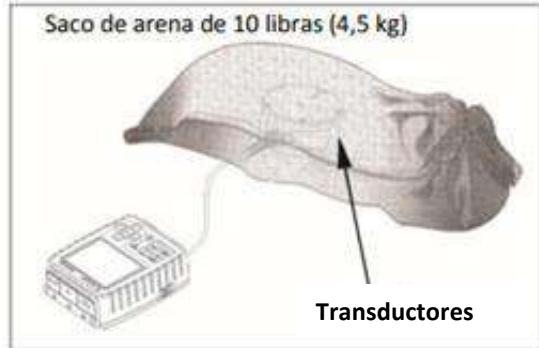
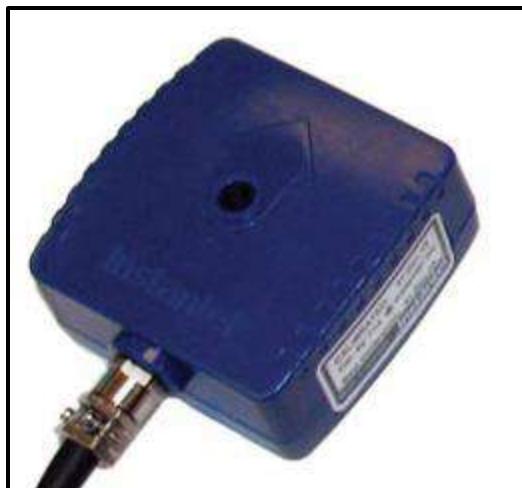
ANEXO 1: Posición y montaje de los transductores

a) Colocación de saco de arena

Los transductores se deben colocar en dirección a la fuente de vibración.

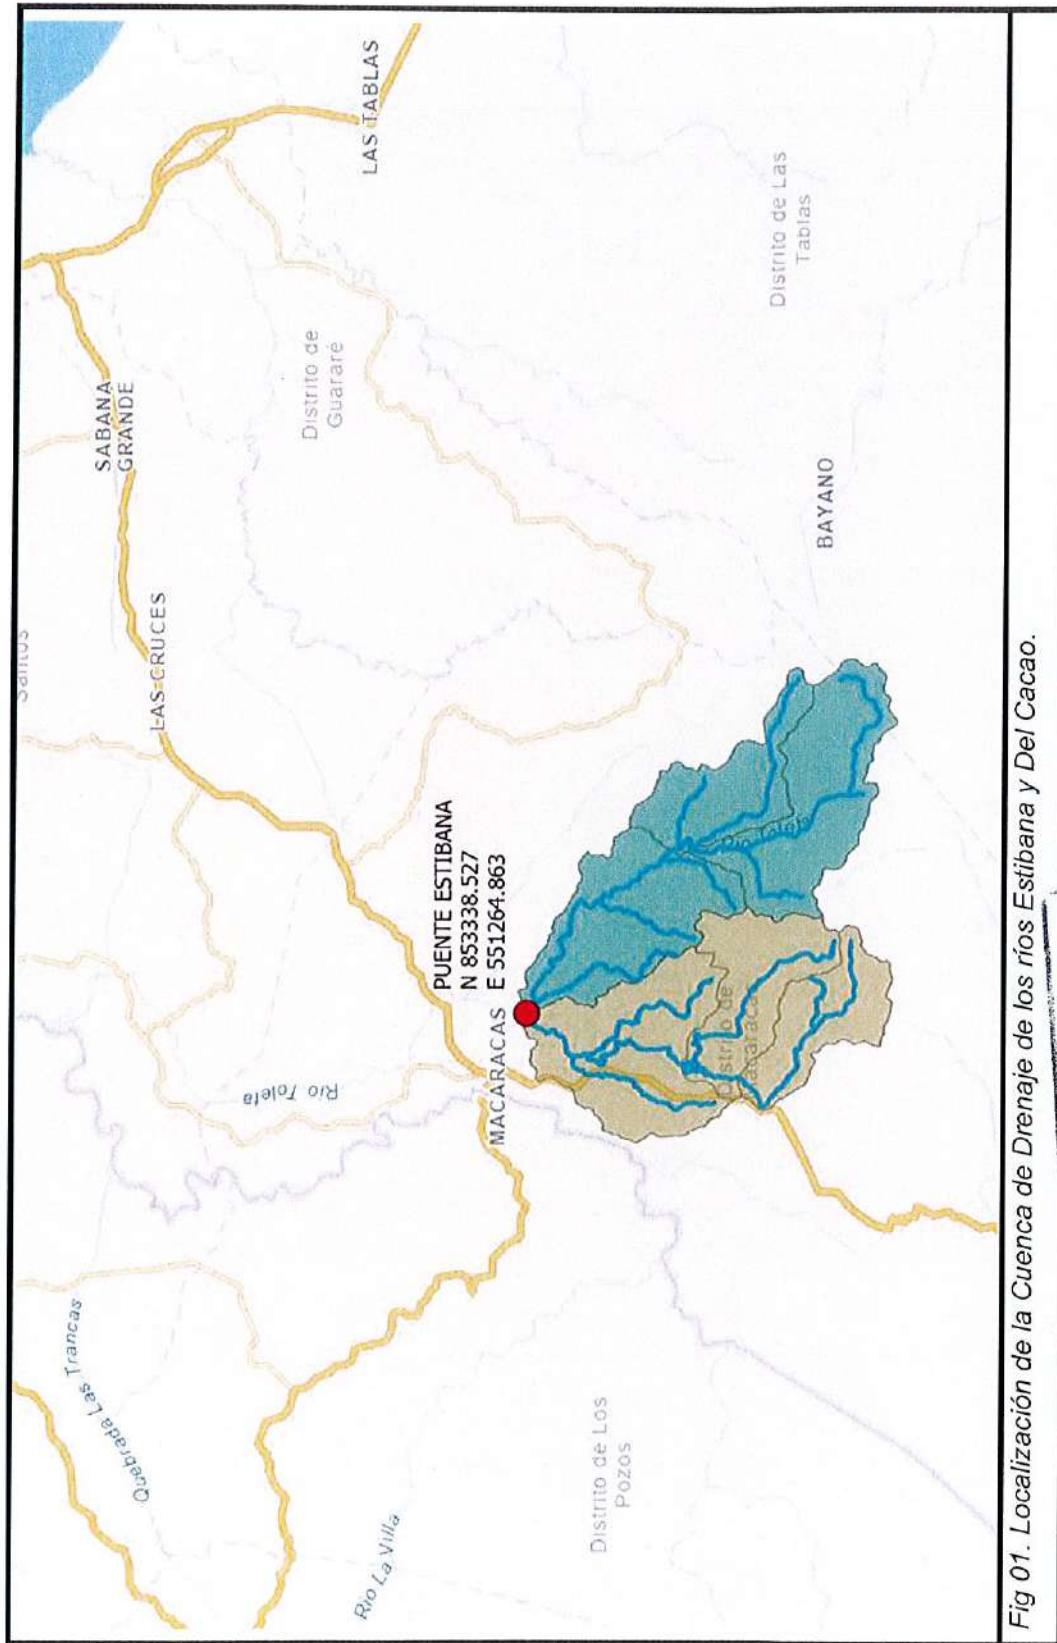
Fig 01. Localización de la Cuenca de Drenaje de los ríos Estibana y Del Cacao.

El puente está localizado en las coordenadas [551264.216E, 853337.923N] WGS84. (Ver Fig 01).

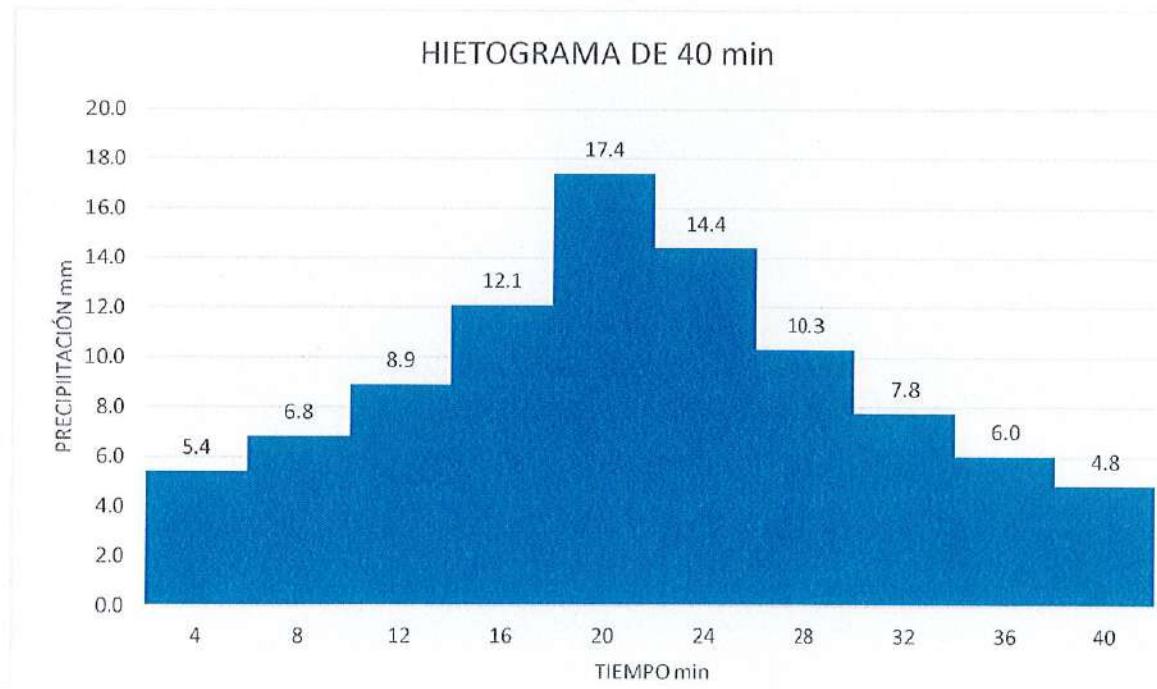
D.2. Elaboración del Hietograma:

HIETOGRAMA 40 MIN -- 0.67 HR				$\Delta T =$	4 min
TR=	100				
ΔT	ΔT	I	P	ΔP	$\Delta P2$
horas	min	mm/hr	mm	mm	mm
0.0667	4	261.0	17.4	17.4	5.4
0.1333	8	238.4	31.8	14.4	6.8
0.2000	12	219.5	43.9	12.1	8.9
0.2667	16	203.3	54.2	10.3	12.1
0.3333	20	189.3	63.1	8.9	17.4
0.4000	24	177.1	70.9	7.8	14.4
0.4667	28	166.4	77.7	6.8	10.3
0.5333	32	156.9	83.7	6.0	7.8
0.6000	36	148.5	89.1	5.4	6.0
0.6667	40	140.9	93.9	4.8	4.8

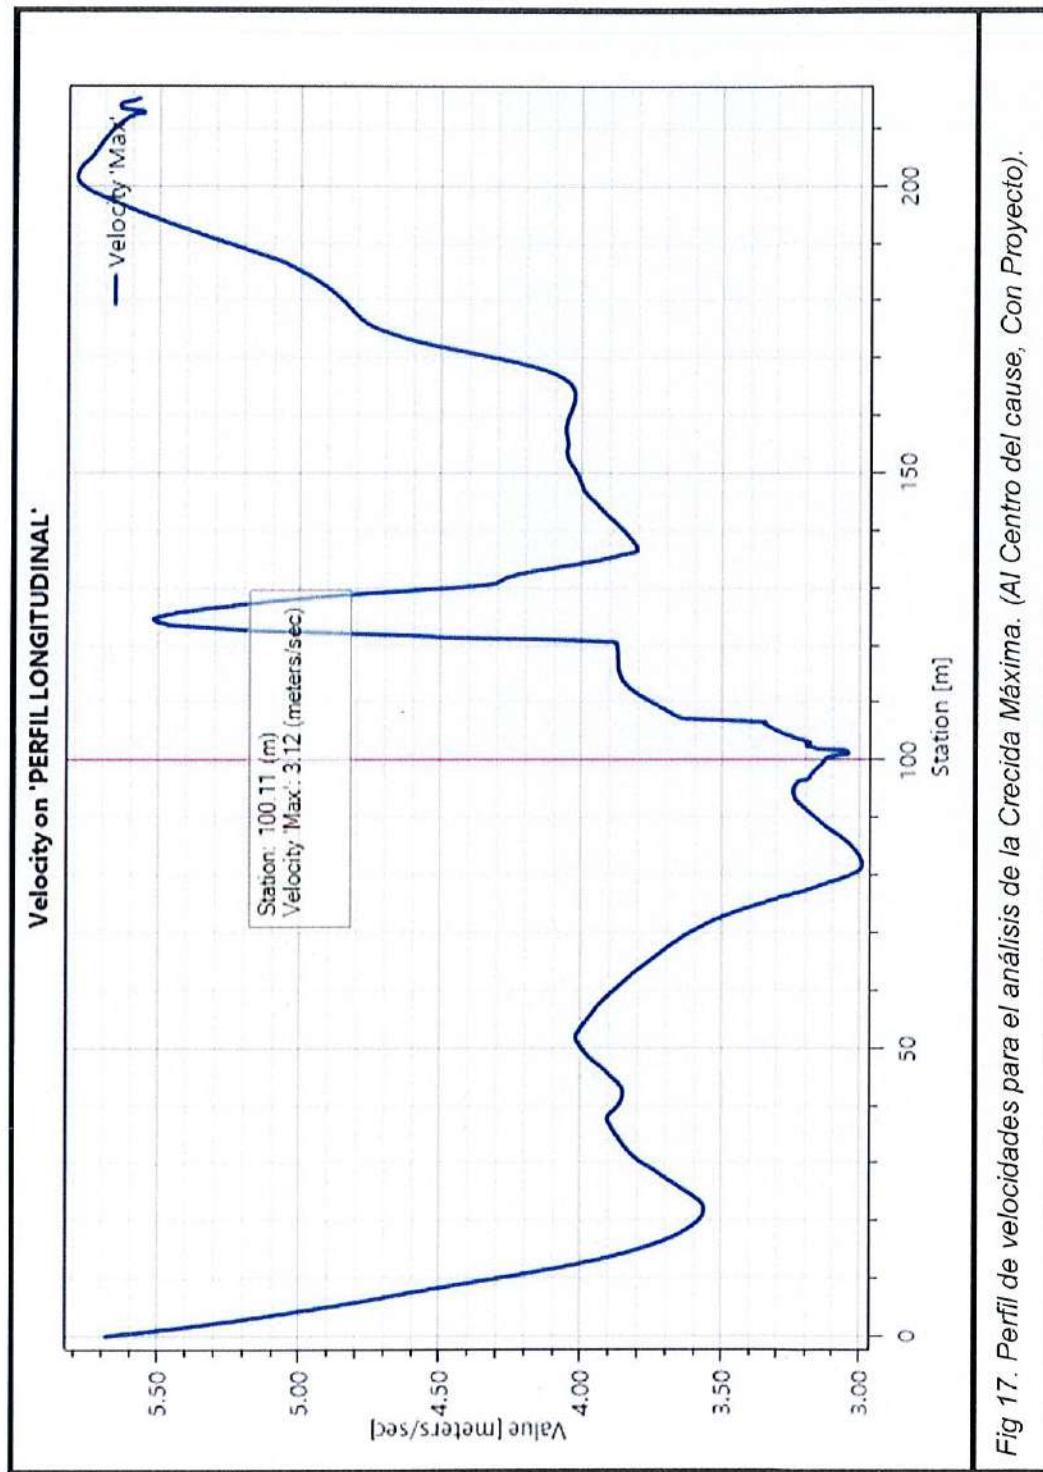
Fig 17. Perfil de velocidades para el análisis de la Crecida Máxima. (Al Centro del cauce, Con Proyecto).

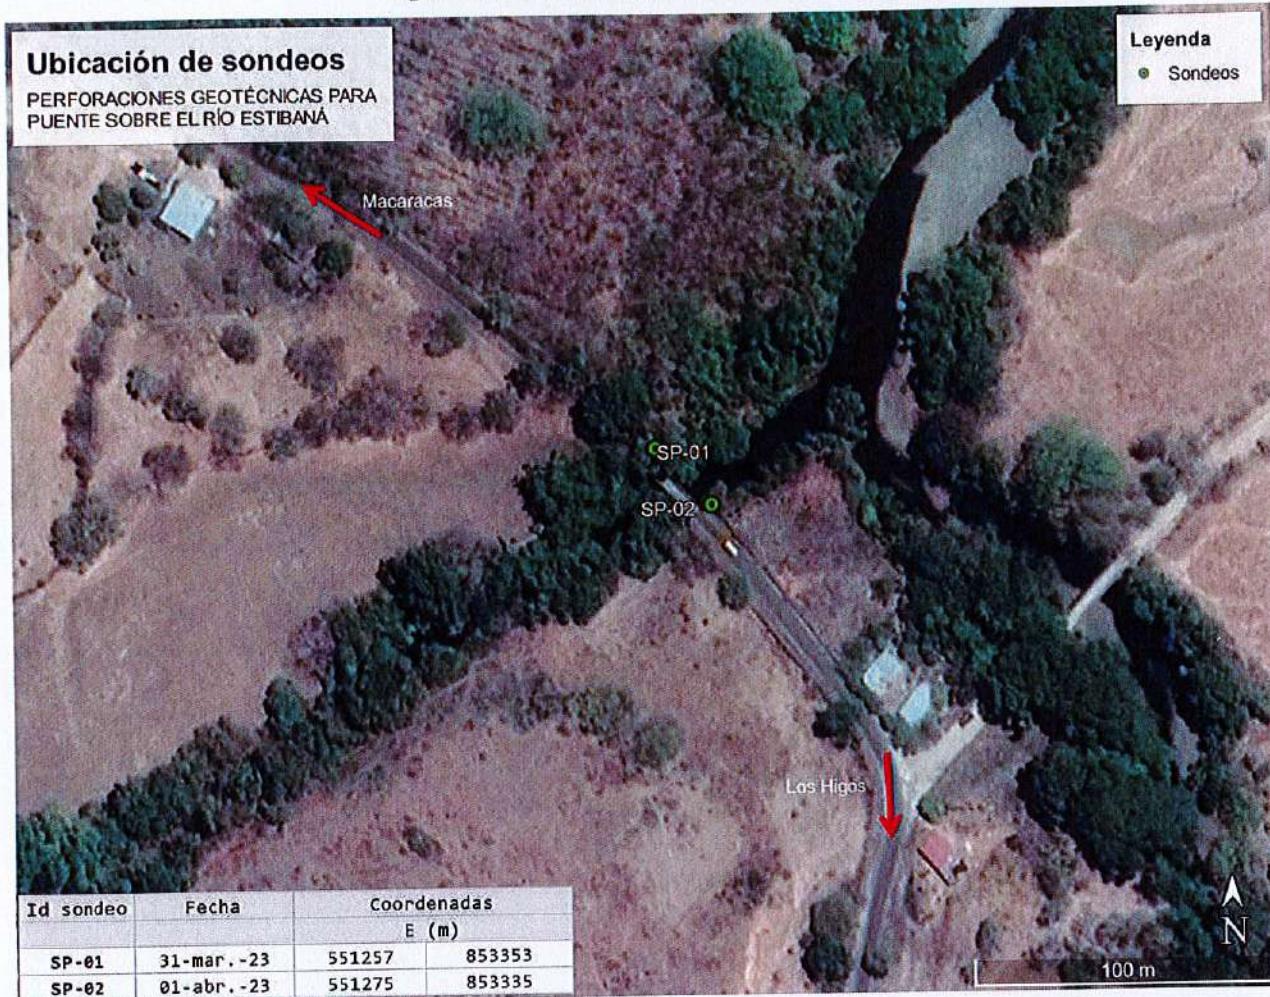
Figura 1. Ubicación de sondeos realizados.

Los sondeos se ubican uno en cada flanco del río Estibáná donde se construirá los respectivos estribos del futuro puente. En la Figura 1 se muestran la ubicación relativa de cada sondeo ejecutado, sobre la carretera que va hacia El sector los Higos en Macaracas, Provincia de Los Santos, República de Panamá.

Figura 1, muestra la ubicación final de los sondeos según coordenadas UTM (sistema WGS84) tomadas en campo con GPS de mano y precisión ± 3 m (ver Tabla 1).

Id sondeo	Fecha	Coordenadas	
		551257	853353
SP-01	31-mar.-23	551275	853335
SP-02	01-abr.-23

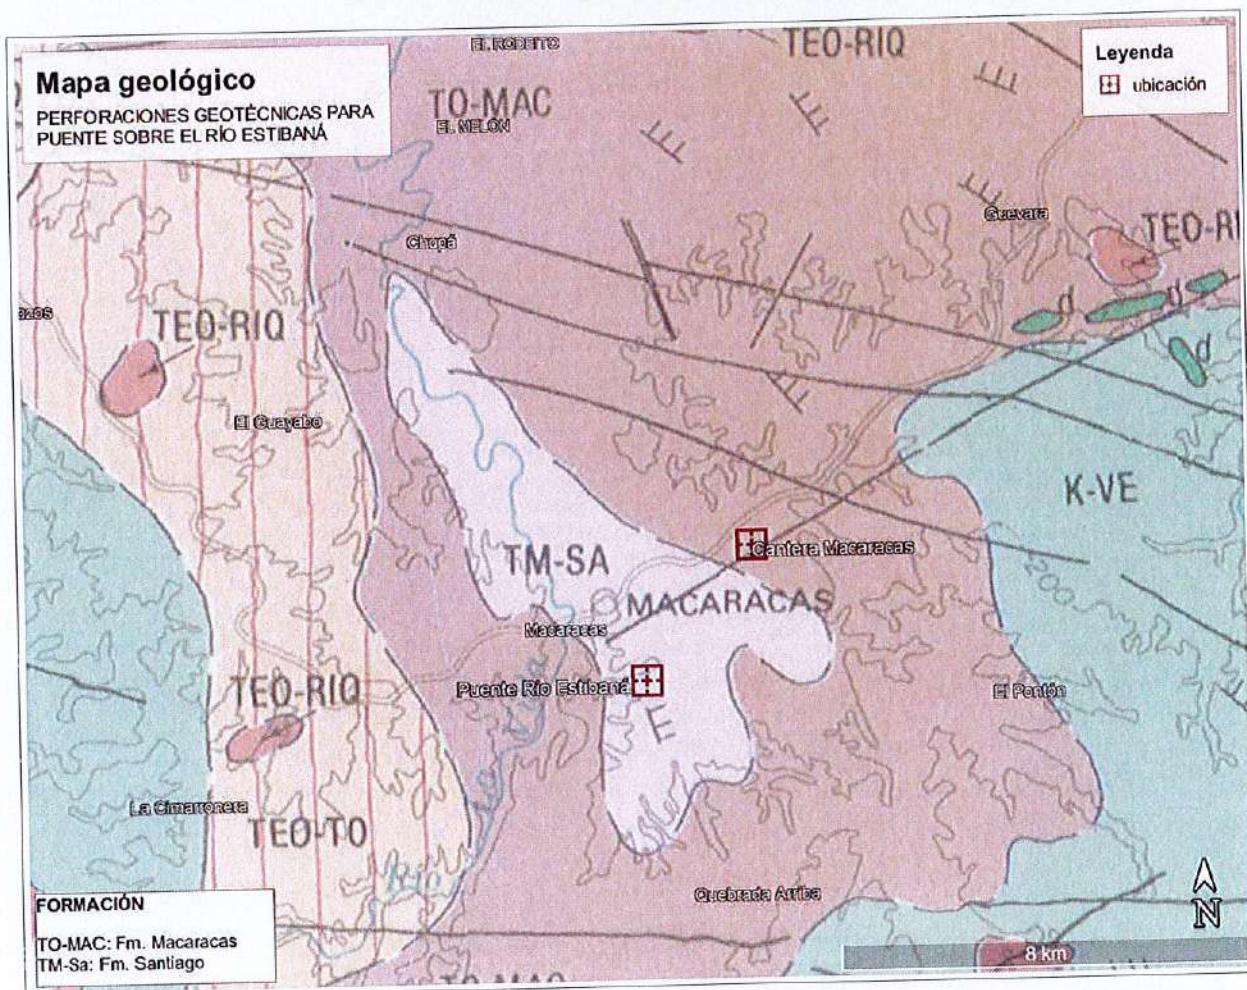
Figura 4. Mapa geológico del área del proyecto.

Se ha consultado el Mapa Geológico de la República de Panamá, editado en 1991 a escala 1:250.000 por la Dirección General de Recursos Minerales del Ministerio de Comercio e Industria de Panamá. De acuerdo con dicha cartografía y como se observa en la Figura 4 el área específica en estudio aparece asociada a rocas volcano sedimentarias del Terciario, Mioceno, identificadas como TM-Sa, pertenecientes a la Formación Santiago, rodeada de rocas Terciarias de la Formación Macaracas (TO-MAC), hecho característico de procesos de sedimentación previos a los levantamientos montañosos o plegamientos.

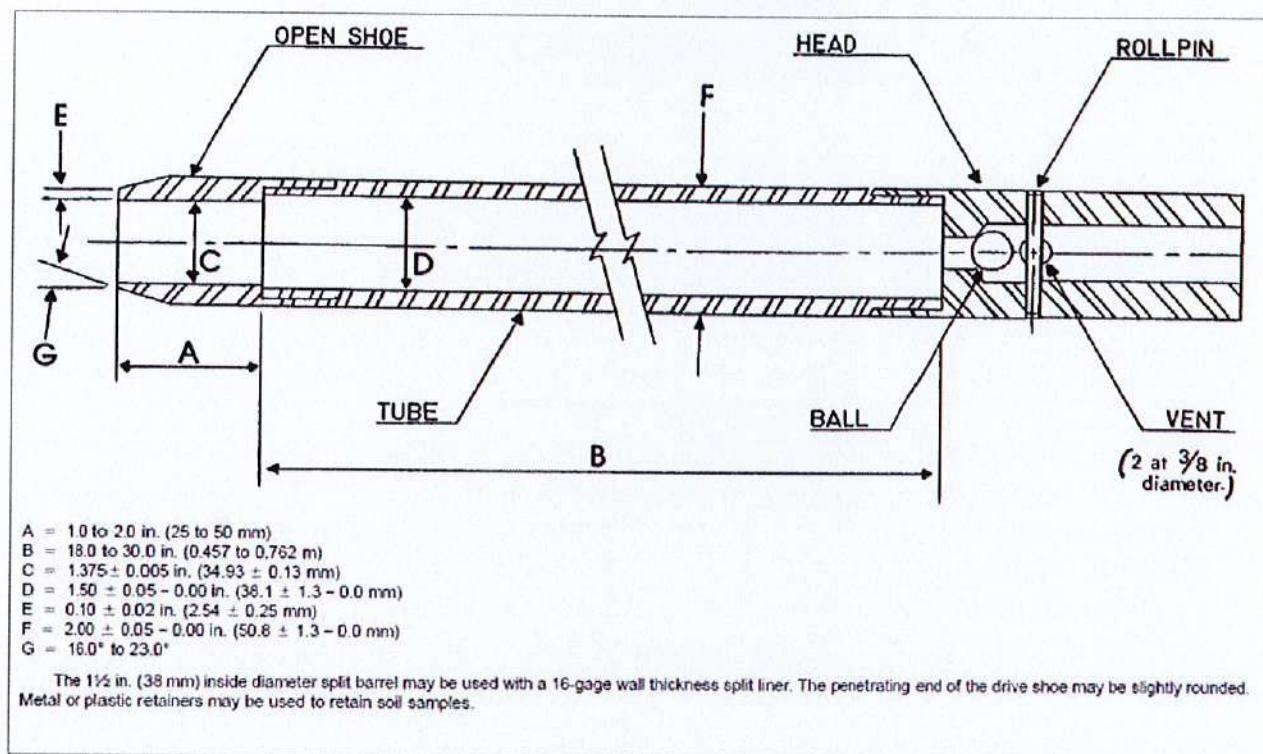
Figura 7. Cuchara del Ensayo de Penetración Estándar (SPT).

El tubo cilíndrico hueco es una cuchara bipartida muy robusta (diámetro exterior de 51 mm e interior de 35 mm). Para el hincado se utiliza un martillo de 63.5 kg (140 lb) de peso que cae repetidamente desde 0.76 m (30 pulgadas) de altura (Figura 7).

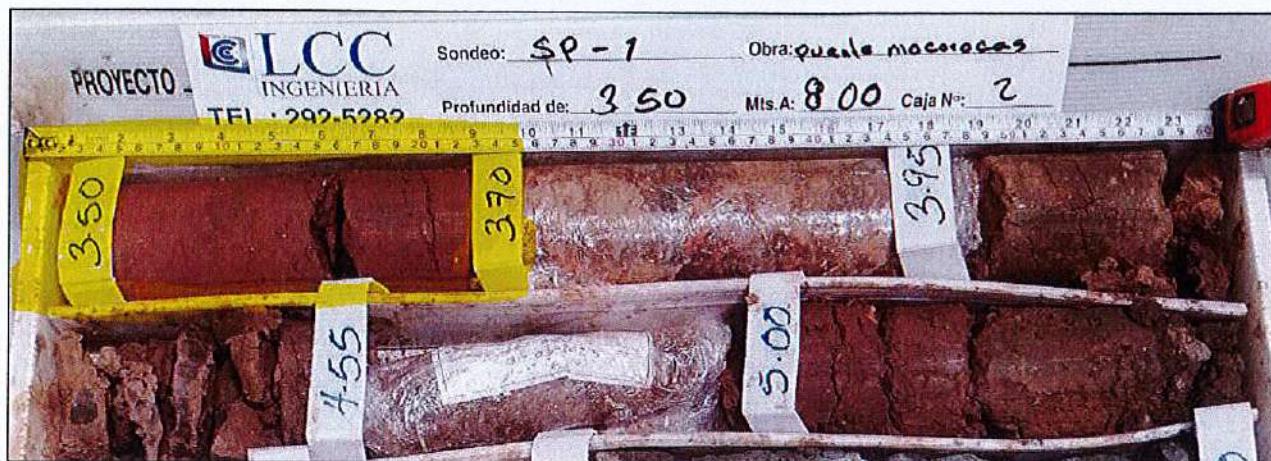
Los suelos residuales son aquellos suelos provenientes de la descomposición de la roca in situ y que no han sido transportados, manteniendo características de la roca preexistente, como textura, planos de debilidad, entre otros. Esta es la unidad geotécnica (suelo) se localizó en los 2 sondeos realizados. Se determinaron espesores variables de suelo residual blando, variando desde 2.3 m hasta 3.0 m.

En la Figura 9 se muestra un ejemplo de este tipo de suelos recuperado con EL sondeo geotécnico sp-01. Mientras que en la Tabla 17 se detallan para cada sondeo los espesores

Figura 9. Muestra del sondeo SP-01 entre 3.50 y 3.70 m. Residual blando (UG2).

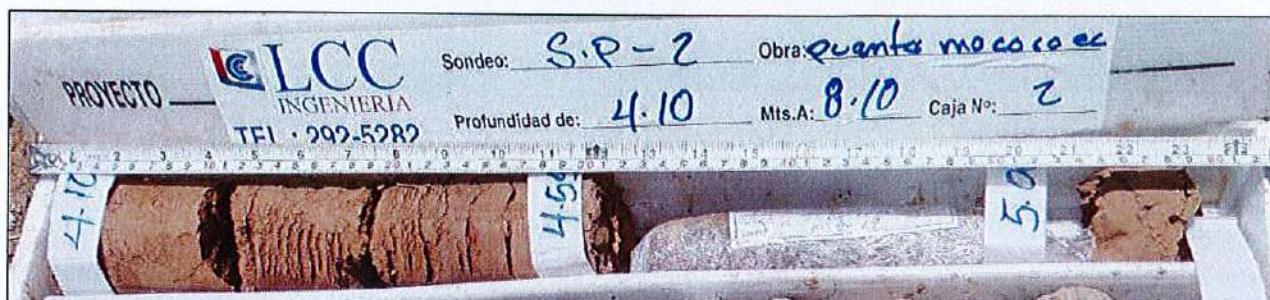
Esta unidad geotécnica al igual que la UG2, se corresponde con los suelos residuales provenientes de la descomposición de la roca in situ y que no han sido trasportados, por lo que mantienen las características de la roca preexistente y se diferencia de la unidad geotécnica UG2, por poseer una mayor capacidad de carga o presentarse con mejores condiciones geotécnicas.

En la Figura 10 se muestra un ejemplo de este tipo de suelos recuperado con los sondeos geotécnico. Mientras que en la Tabla 17 se detallan para cada sondeo los espesores de suelos residuales y el Anexo 5.1 presenta la tabla resumen de la distribución de las unidades geotécnicas.

Figura 10. Muestra del sondeo S-02 entre 4.10 y 5.10 m. Residual firme (UG3).

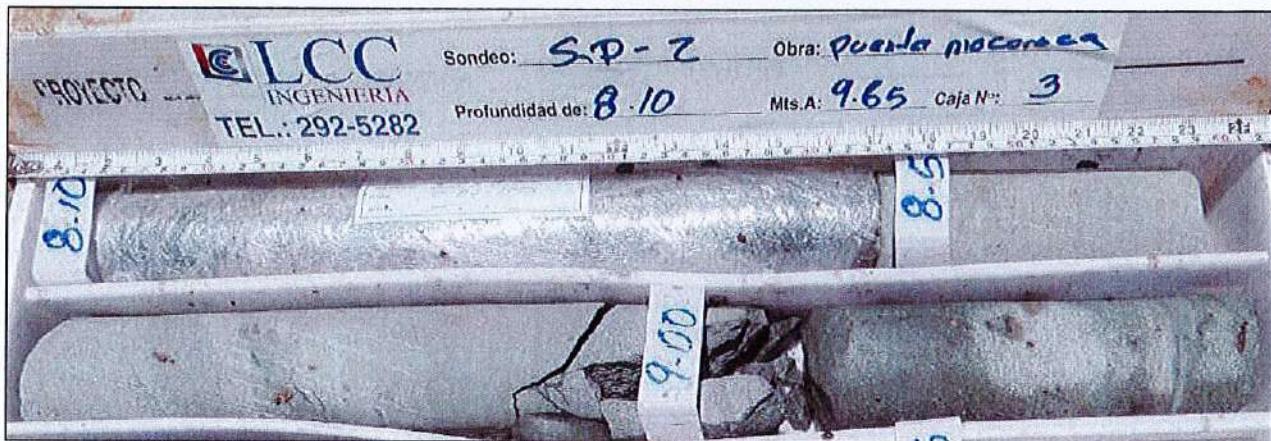
Esta unidad se caracteriza por presentar su estructura sana, aunque en algunos casos la roca presenta fracturas propias del macizo sin afectar la estructura interna de la roca. Al igual que la roca meteorizada, La Roca sana se considera perteneciente a la Formación Santiago (Tm-Sa).

La Figura 12 muestra un ejemplo de la roca sana de la Formación Santiago y en el Anexo 4.1 se presenta la tabla resumen de distribución de unidades geotécnicas al igual que la Tabla 17.

Figura 12. Muestra del sondeo SP-02 entre 8.10 y 9.30 m. Roca Sana (UG5).

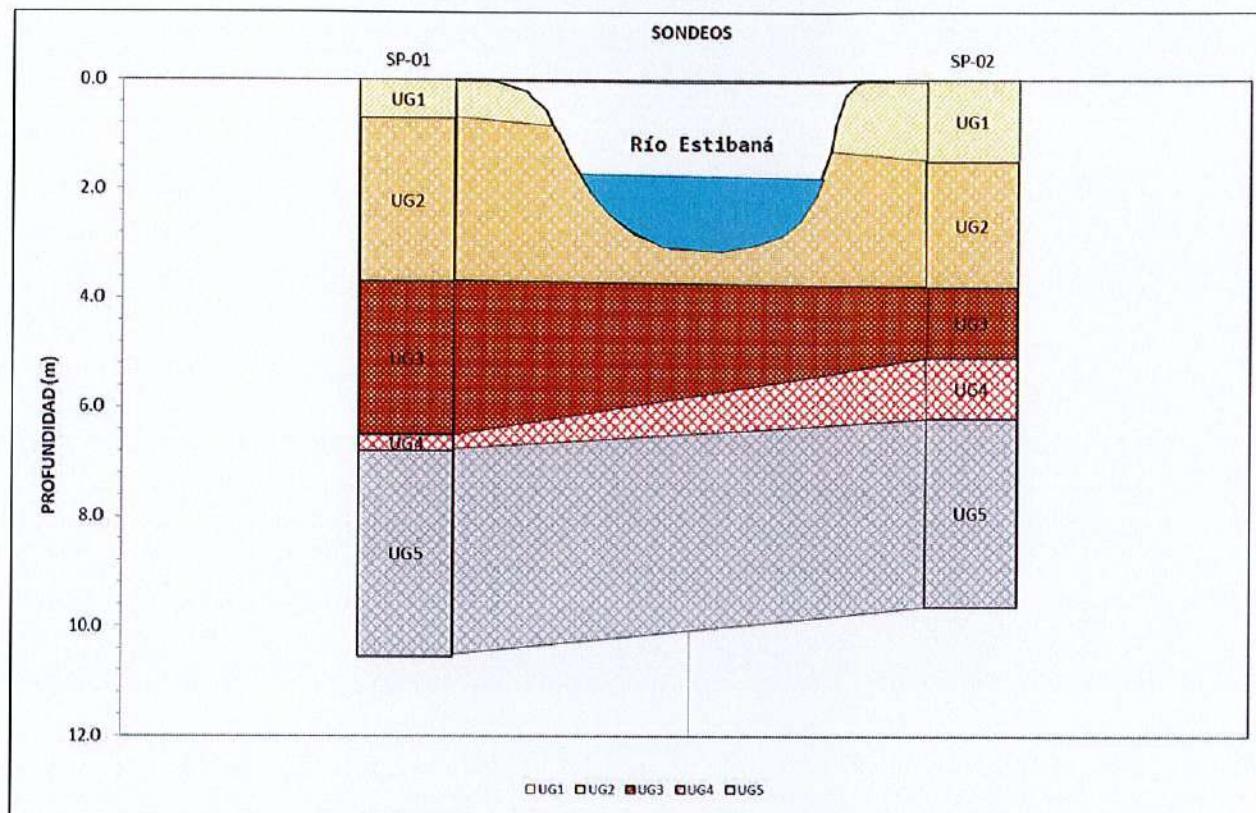
Figura 13. Perfil geotécnico del área de estudio.

Fusionando la información facilitada por el cliente (coordenadas y elevaciones topográficas), junto con la características geomecánicas y físicas de las unidades geotécnicas definidas para el proyecto, se presenta el perfil geotécnico para el área del río Estibáná (Figura 13).

Se puede observar de manera general que el perfil inicia con un espesor variable de rellenos antrópicos (UG1), a ambos estribos, debido a rellenos confeccionados para la vialidad existente, seguido generalmente por un espesor variable de suelo residual de competencia baja (UG2) que aumenta con la profundidad hasta llegar a considerarse un suelo residual firme o muy firme (UG3). El tope de toca generalmente se encuentra meteorizado con espesores variables (UG4) y bajo este se localizó la roca sana con distintas composiciones minerales y fracturamiento variable (UG5).

El Anexo 5.1 se presentan a mayor detalle el perfil geotécnico del área en estudio.

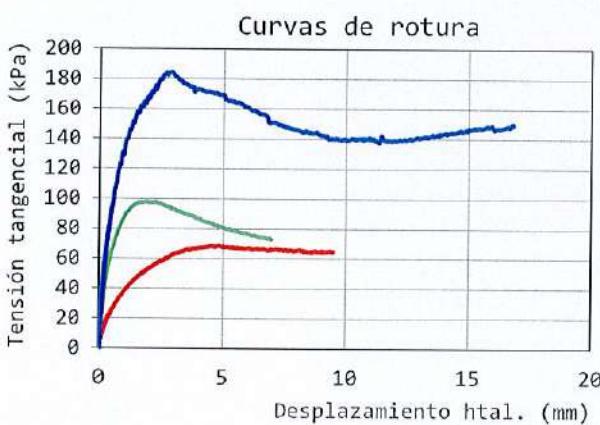
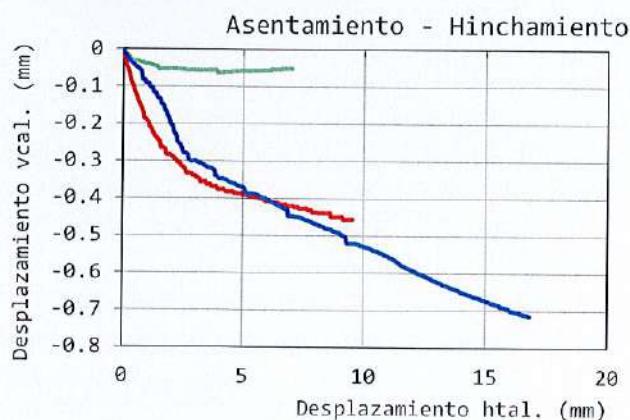
Tipo de Ensayo:	CD	Caja:	Cilíndrica	Fecha de ensayo:	08-abr.-23
Estado muestra:	Inalterada	Diámetro (mm):	50	Operador:	C. López
Consolidación (h):	24	Altura (mm):	20		
Análisis consol.:	Taylor	Velocidad desplazam. (mm/min)	I 0.035 II 0.035 III 0.035

I	II	III
Tensión normal (kPa):	114	210	323
Tensión tang. (kPa):	69	98	184
Humedad inicial (%):	26.3%	27.3%	27.2%
Humedad final (%):	37.0%	34.3%	35.8%
Densidad inicial:	1.65	1.80	1.79
Densidad seca inicial:	1.31	1.41	1.41

Cohesión (kPa):	0.0
Ángulo de rozamiento (°):	28.5

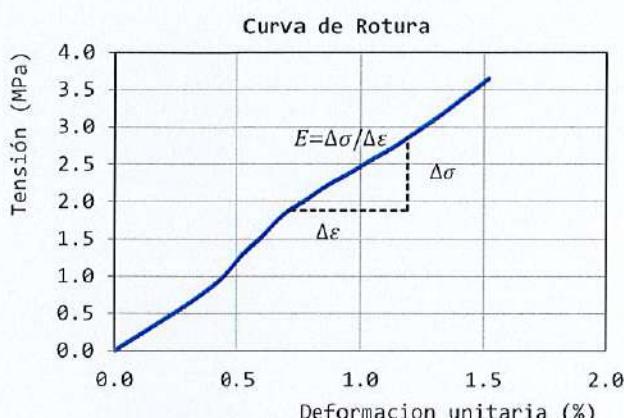
Altura, L (mm):	127.65
Diámetro, D (mm):	62.61
Esbeltz (L/D):	2.04
Área (mm^2):	3078.77
Humedad (%):	21.30%
Peso (g):	798.40
Densidad Aparente (g/cm^3):	2.03
Velocidad de carga (MPa/s):	0.03
Carga de rotura axial, P (kN):	11.24
Desplazamiento (mm):	1.94
Resistencia a compresión (MPa):	3.65
Deformación unitaria (%):	1.52%
Módulo de elasticidad (MPa):	203.97

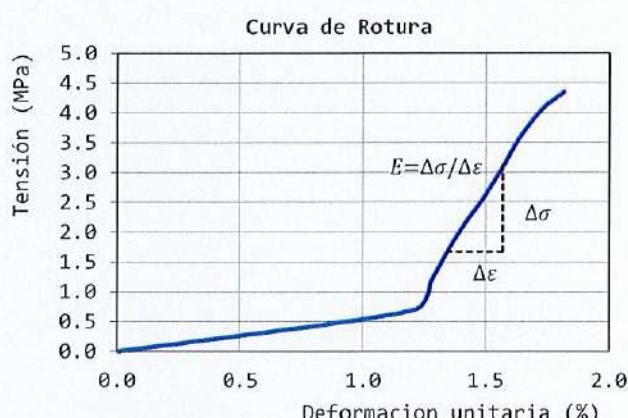
Altura, L (mm):	122.97
Diámetro, D (mm):	62.74
Esbeltz (L/D):	1.96
Área (mm²):	3091.57
Humedad (%):	20.92%
Peso (g):	767.90
Densidad Aparente (g/cm³):	2.02
Velocidad de carga (MPa/s):	0.02
Carga de rotura axial, P (kN):	13.44
Desplazamiento (mm):	2.23
Resistencia a compresión (MPa):	4.35
Deformación unitaria (%):	1.81%
Módulo de elasticidad (MPa):	629.68

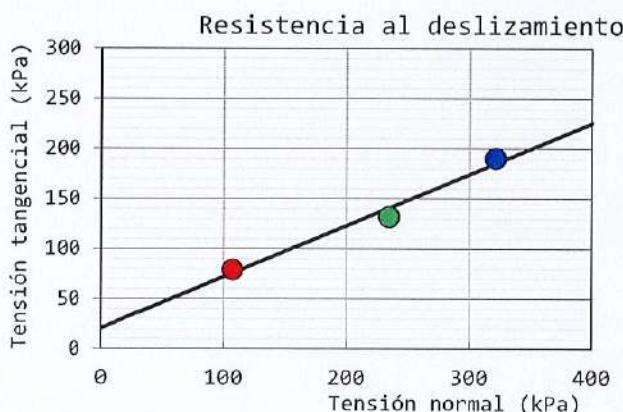
I	II	III
Tensión normal (kPa):	107	235	321
Tensión tang. (kPa):	79	132	190
Humedad inicial (%):	25.0%	25.2%	25.0%
Humedad final (%):	28.8%	28.4%	27.7%
Densidad inicial:	1.89	1.87	1.88
Densidad seca inicial:	1.51	1.49	1.51

Resistencia de pico (Mohr-Coulomb):

Cohesión (kPa):	20.7
Ángulo de rozamiento (°):	27.1

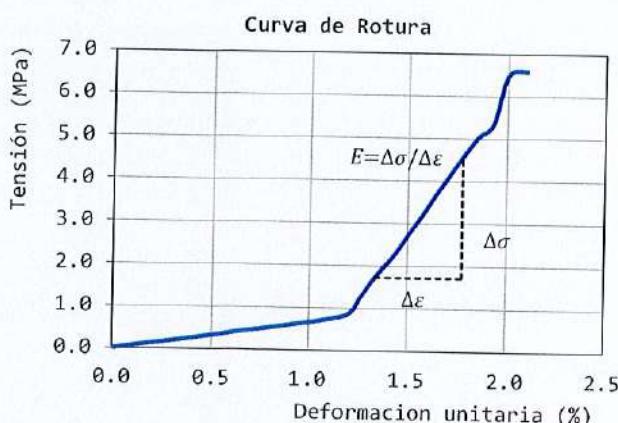
Altura, L (mm):	125.69
Diámetro, D (mm):	63.04
Esbeltz (L/D):	1.99
Área (mm^2):	3121.20
Humedad (%):	11.31%
Peso (g):	860.10
Densidad Aparente (g/cm^3):	2.19
Velocidad de carga (MPa/s):	0.16
Carga de rotura axial, P (kN):	20.57
Desplazamiento (mm):	2.63
Resistencia a compresión (MPa):	6.59
Deformación unitaria (%):	2.09%
Módulo de elasticidad (MPa):	650.53

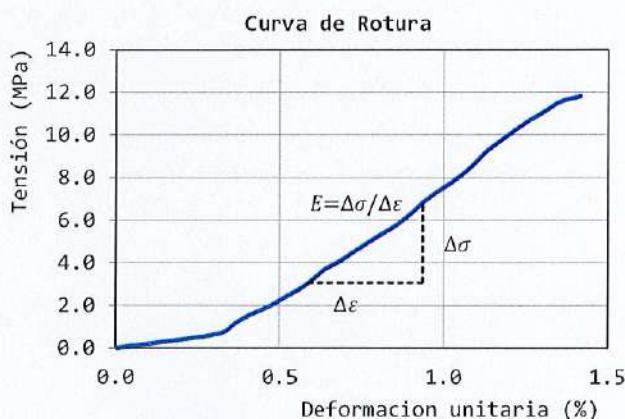
Altura, L (mm):	125.04
Diámetro, D (mm):	62.92
Esbeltex (L/D):	1.99
Área (mm^2):	3109.33
Humedad (%):	10.20%
Peso (g):	906.70
Densidad Aparente (g/cm^3):	2.33
Velocidad de carga (MPa/s):	0.16
Carga de rotura axial, P (kN):	36.70
Desplazamiento (mm):	1.77
Resistencia a compresión (MPa):	11.80
Deformación unitaria (%):	1.42%
Módulo de elasticidad (MPa):	1069.28

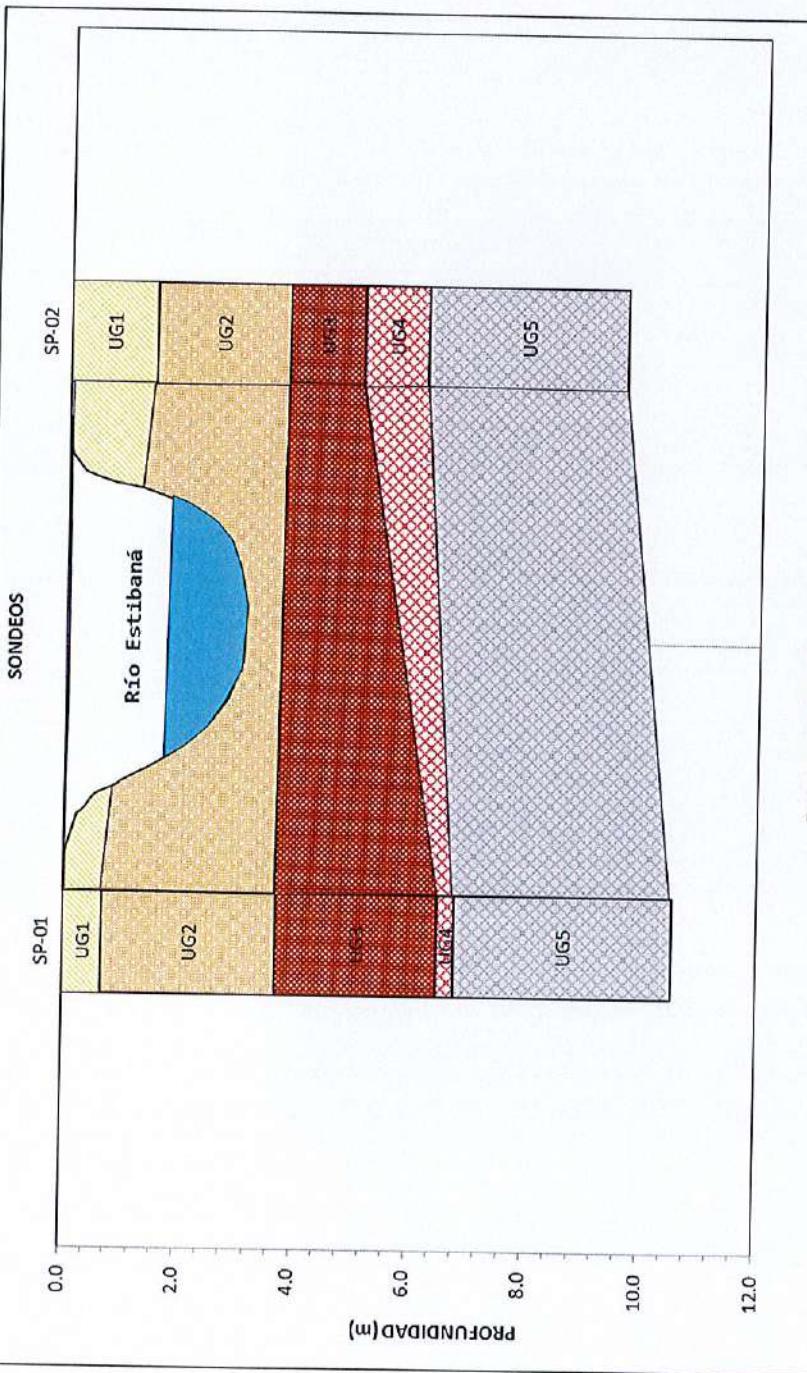
Perfil GEOTÉCNICO sobre
Puente del Río Estibanaá

□ UG1 □ UG2 ■ UG3 □ UG4 □ UG5

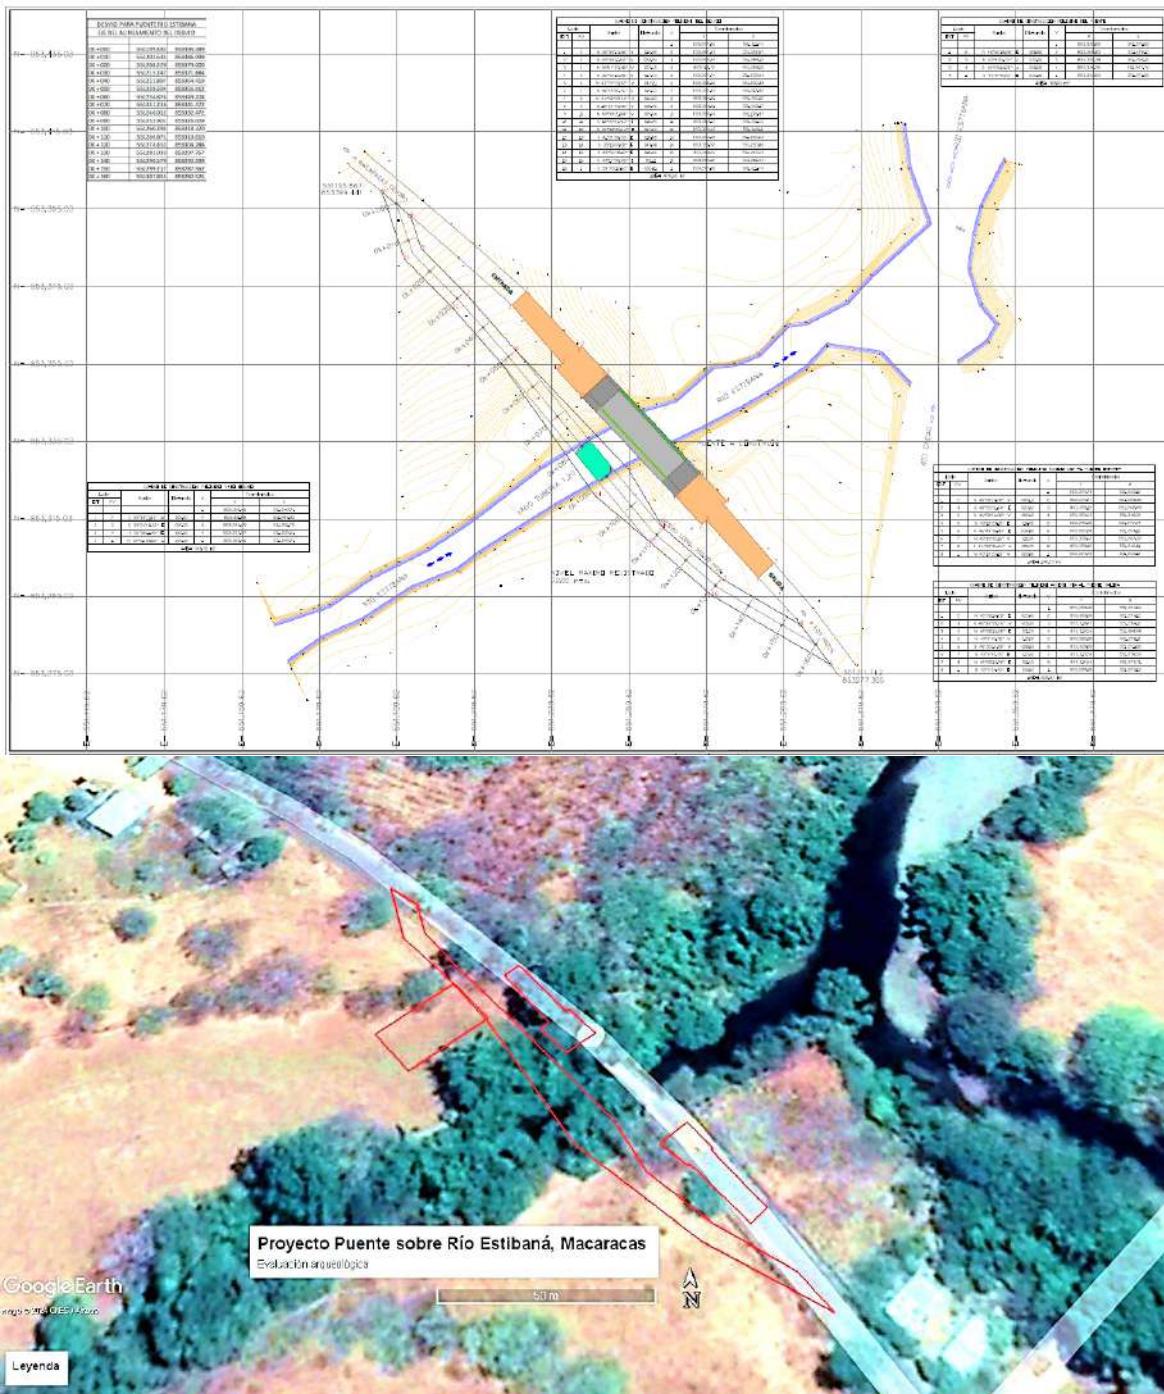
Figura 5.- Plano de la propuesta de intervención.

El proyecto consistirá en la intervención para la construcción de un puente vehicular sobre el río Estibáná, en Macaracas, en un segmento de la vía que conduce de El Estacón a Los Higos. Se construirán accesos de entrada y salida del puente propiamente dicho (ver Fig. 5, abajo) y un segmento de desvío en una finca adyacente a la vía actual, un campamento temporal y un área de botadero (ver Fig. 2).

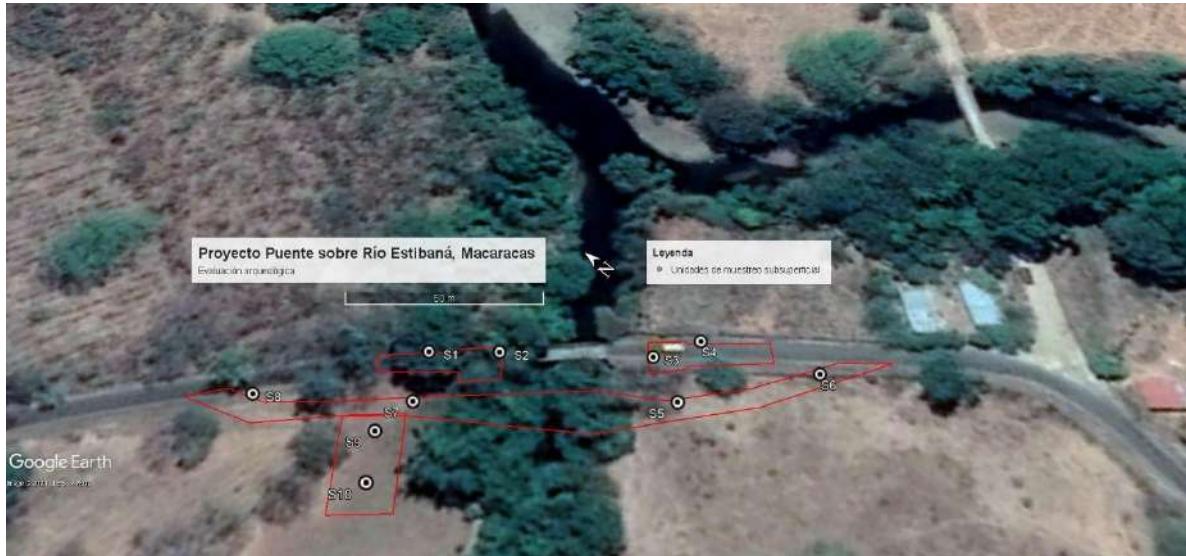
Figura 8.- Detalle de la ubicación de los sondeos realizados en el área de estudio.

Se llevó a cabo una prospección subsuperficial que complementara el recorrido realizado, la distribución de los 12 sondeos realizados se ilustra en las Fig. 7, 8 y 9. En todos casos los resultados fueron negativos, y se determinó que no era necesario realizar otros por las afectaciones previas al terreno.

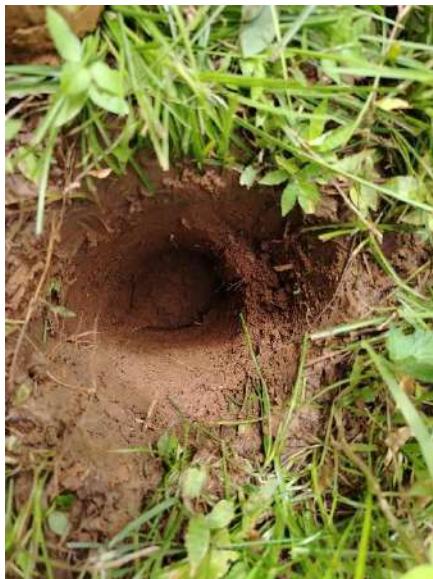
Sondeo S5

- Unidad de muestreo subsuperficial S5. Coordenadas UTM (Datum WGS84) 551268 E / 853309 N. Resultados negativos. Similar a los anteriores, se excavó hasta los 40 cm. bajo la superficie.
- Unidad de muestreo subsuperficial S6. Coordenadas UTM (Datum WGS84) 551296 E / 853288 N. Resultados negativos. Similar a los anteriores, se excavó hasta los 40 cm. bajo la superficie.

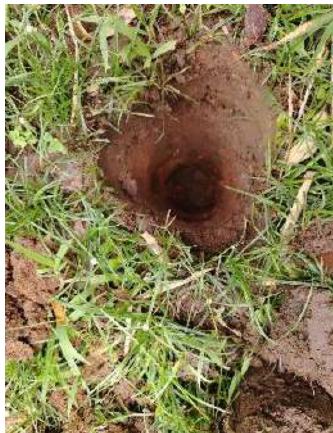
Sondeo S7

- Unidad de muestreo subsuperficial S7. Coordenadas UTM (Datum WGS84) 551228 E / 853356 N. Resultados negativos. Similar a los anteriores, se excavó hasta los 40 cm. bajo la superficie.
- Unidad de muestreo subsuperficial S8. Coordenadas UTM (Datum WGS84) 551205 E / 853386 N. Resultados negativos. Similar a los anteriores, se excavó hasta los 40 cm. bajo la superficie.

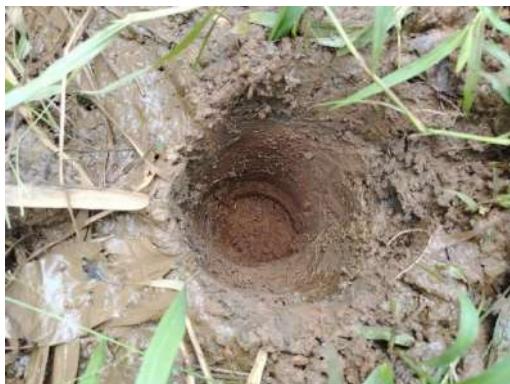
Sondeo S9

- Unidad de muestreo subsuperficial S9. Coordenadas UTM (Datum WGS84) 551217 E / 853357 N. Resultados negativos. Similar a los anteriores, se excavó hasta los 40 cm. bajo la superficie.
- Unidad de muestreo subsuperficial S10. Coordenadas UTM (Datum WGS84) 551207 E / 853349 N. Resultados negativos. Similar a los anteriores, se excavó hasta los 40 cm. bajo la superficie.

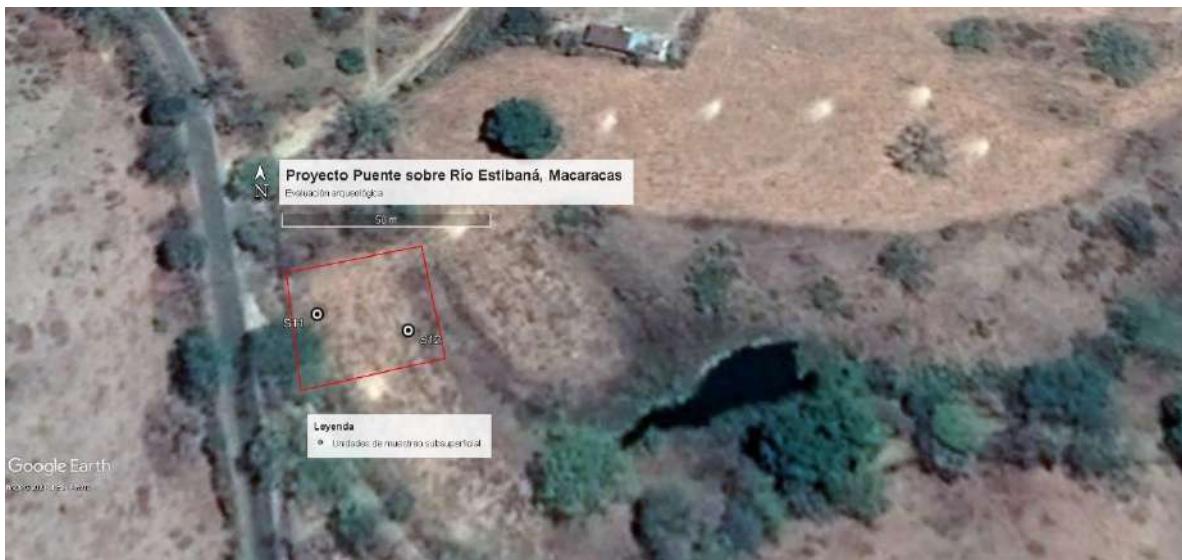
Figura 9.- Sondeos realizados en el área adicional prevista para servir de botadero en la etapa de construcción.

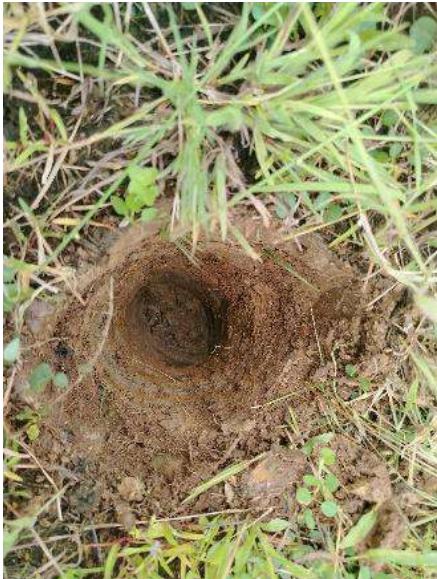
Sondeo S11

- Unidad de muestreo subsuperficial S11. Coordenadas UTM (Datum WGS84) 550911 E / 853977 N. Resultados negativos. Como en el otro sector, se observó una capa indiferenciada de suelo arcilloso color marrón, hasta los 40 cm. bajo la superficie.

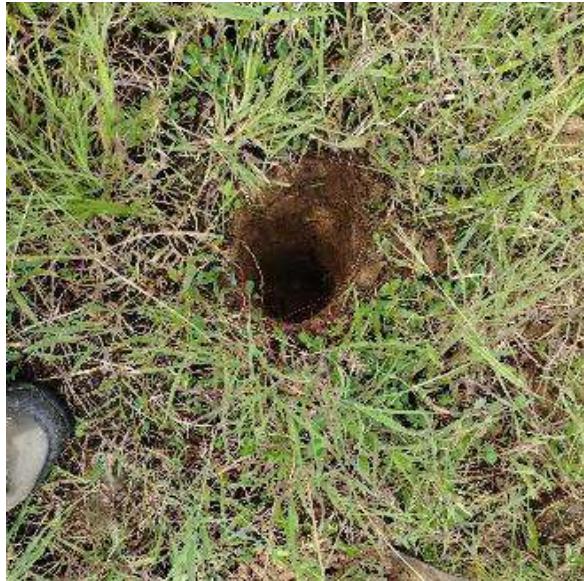
Sondeo S12

- Unidad de muestreo subsuperficial S12. Coordenadas UTM (Datum WGS84) 550932 E / 853973 N. Resultados negativos. Similar al anterior, se excavó hasta los 40 cm. bajo la superficie.
