**“Diseño, Construcción y Financiamiento de Calles y
Alcantarillado de Macaracas, provincia de Los Santos.**

**Construcción del Puente Vehicular sobre el Río
Estibaná.**

**Vía El Estación-Los Higos, corregimiento y Distrito de
Macaracas, provincia de Los Santos”**

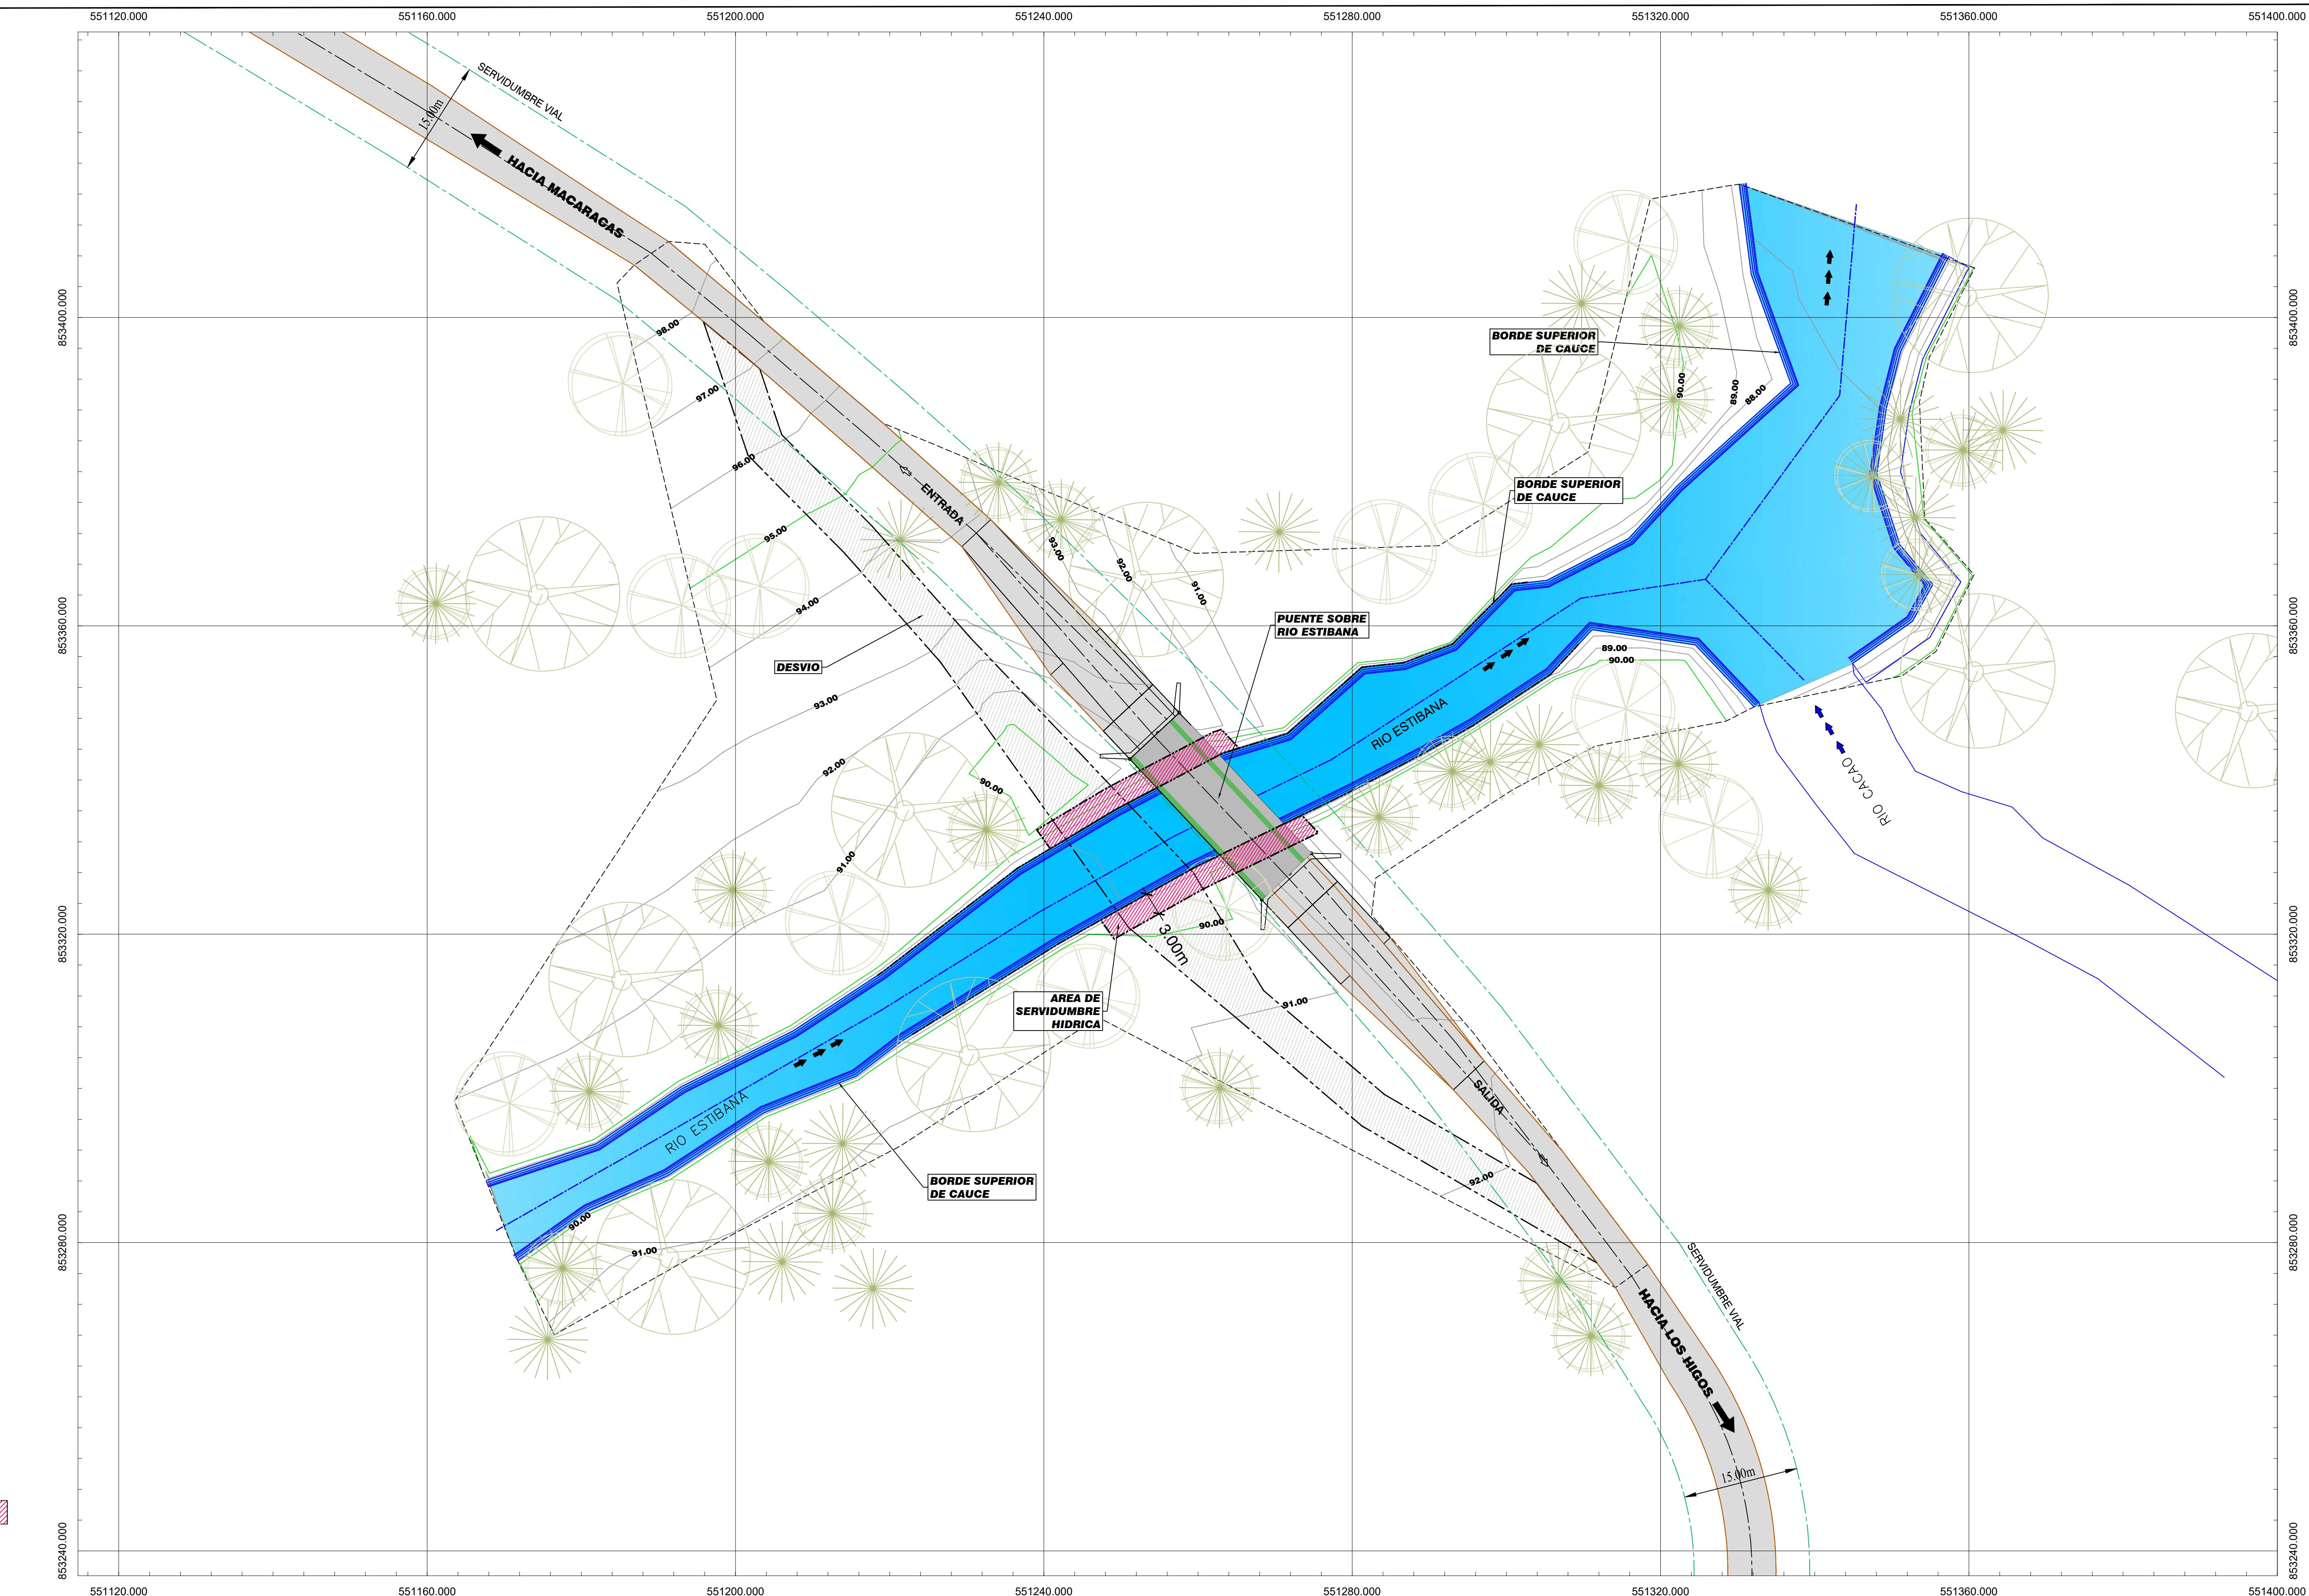
ANEXO 14.12.6

SERVIDUMBRE HIDRICA 3.00m

SELLOS DE APROBACIÓN	CONTENIDO : SERVIDUMBRE HIDRICA			REPÚBLICA DE PANAMÁ MINISTERIO DE OBRAS PÚBLICAS	CONTRATISTA	LEVANTADO POR:	REVISADO POR:	HOJA:	DIBUJO No.	
	REVISIONES									
	No DE REVISION	DESCRIPCION	FECHA	"Diseño, Construcción y Financiamiento de Calles y Alcantarillado de Macaracas, Provincia de Los Santos; Específicamente "Construcción del Puente Vehicular sobre el Río Estibáná, Vía El Estacón-Los Higos, Corregimiento y Distrito de Macaracas, Provincia de Los Santos."	GOB. NACIONAL CON PASO FIRME	MINISTERIO DE OBRAS PÚBLICAS	EISA BIOLOGICA INGENIEROS S.A.	SOMETIDO POR:	APROBADO POR:	FECHA: OCTUBRE 2024

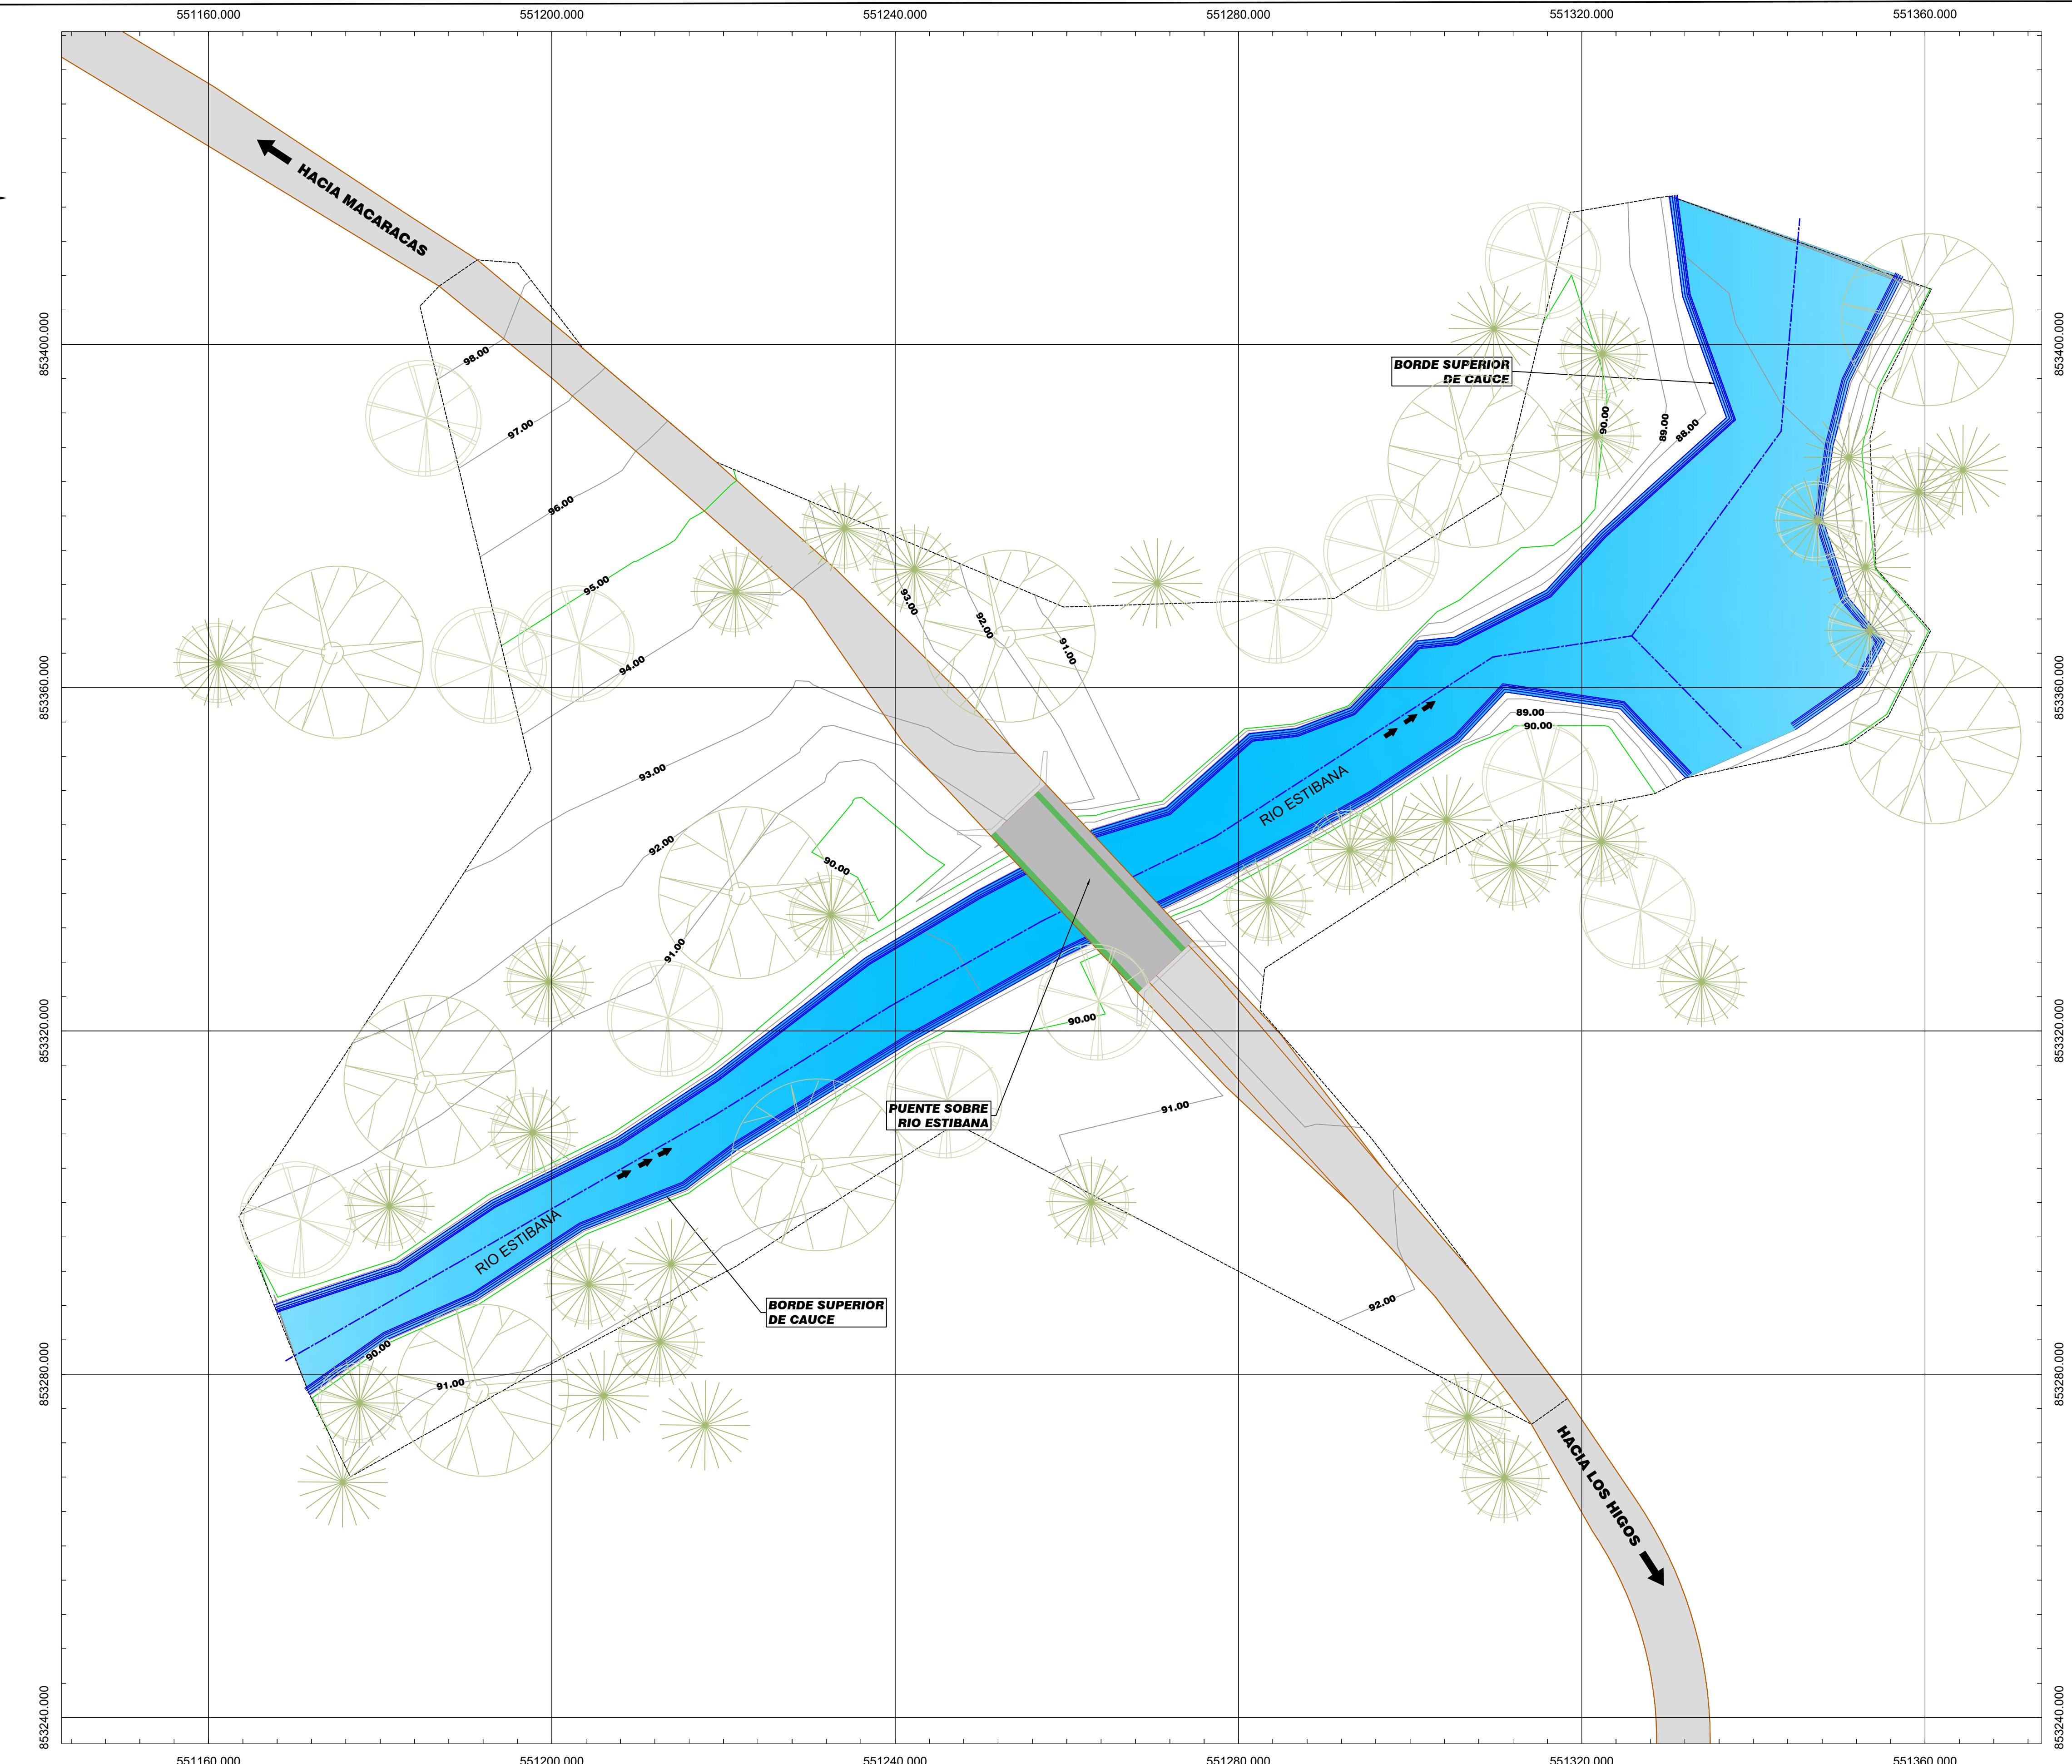
ANEXO 14.12.13

PUENTE RÍO ESTIBANA

SELLOS DE APROBACIÓN	CONTENIDO : CURVAS DE NIVEL			REPUBLICA DE PANAMÁ MINISTERIO DE OBRAS PÚBLICAS	CONTRATISTA CR EISA CONSTRUCTORA RODSA S.A. BIODECOLÓGICA INGENIEROS S.A. CONSORCIO AGUAS DE MACARACAS	LEVANTADO POR:	REVISADO POR:	HOJA:	DIBUJO No.		
	REVISIONES										
	No DE REVISION	DESCRIPCION	FECHA				CALCULADO POR:	DIBUJADO POR:			
							SOMETIDO POR:	APROBADO POR:			
							FECHA:	OCTUBRE 2024
