CUADRO No.12: FACTORES DE SEGURIDAD OBTENIDOS

8.- RECOMENDACIONES: En base a la investigación geotécnica y los análisis realizados de los que trata este informe, se recomienda:

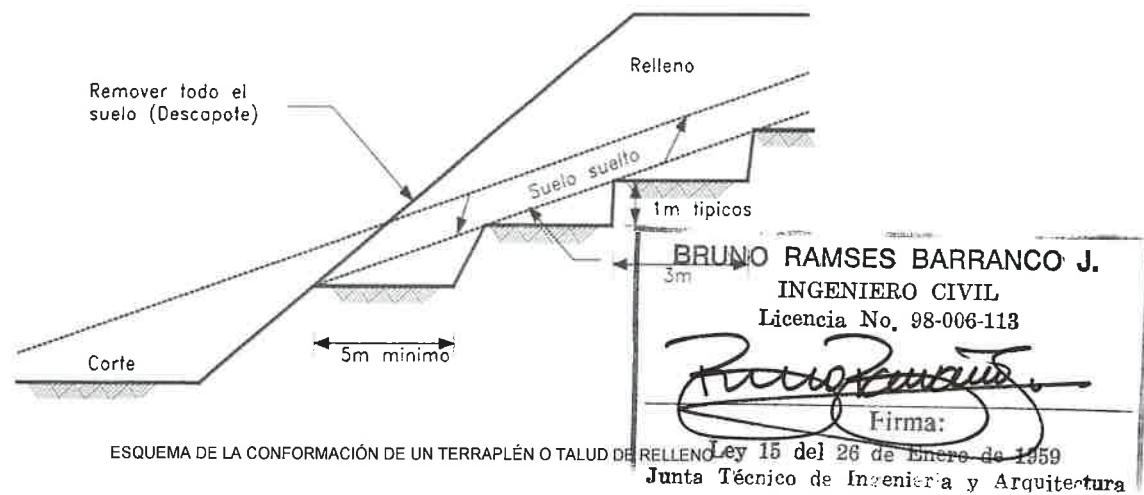
- El material de relleno debe ser compactado en capas no mayores a 30 cm, a un 95% Proctor Estándar. No debe haber fragmentos de roca en el relleno de más de 0.10m diámetro.
- Para la conformación de los taludes se deben hacer cortes en el terreno natural o terreno existente, previamente removiendo cualquier material que se haya desplazado, confeccionando banquetas con el fin de eliminar la superficie de falla generada entre el

relleno y terreno natural o existente. Esto será la base o fundación del relleno que se desea hacer.

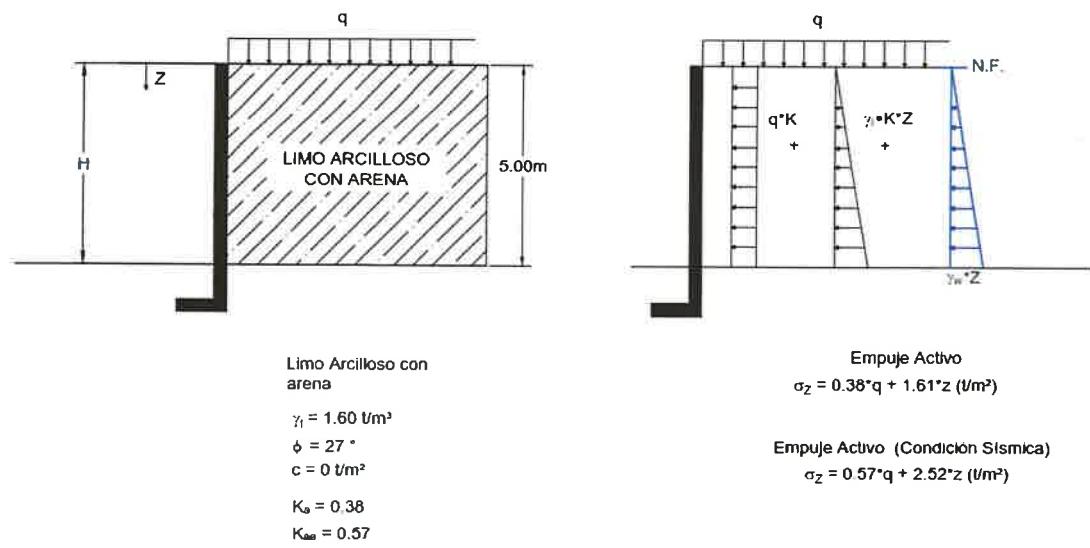
- Para mantener esta estabilidad durante las fases iniciales de construcción y movimiento de tierras, es esencial implementar un muro de retención. Esta estructura no solo proporciona soporte inmediato al talud, sino que también minimiza el riesgo de deslizamientos y colapsos, asegurando así la integridad del proyecto a largo plazo. A continuación, se presenta el correspondiente diagrama de empuje para los muros valido para los muros de los niveles N-300 a N-500:

- Se presenta la resultante del esfuerzo en estado de reposo y sísmica, en función de la profundidad "z" y la sobrecarga "q" en toneladas por metro cuadrado, por metro lineal de muro.
- La cohesión del material no se toma en consideración.
- El efecto del empuje pasivo en el intrados del muro, no se toma en consideración resultando un cálculo más conservador.
- Se considera un nivel freático en la superficie como condición para un cálculo más conservador.
- Se asume un muro rígido de solano restringido al desplazamiento.

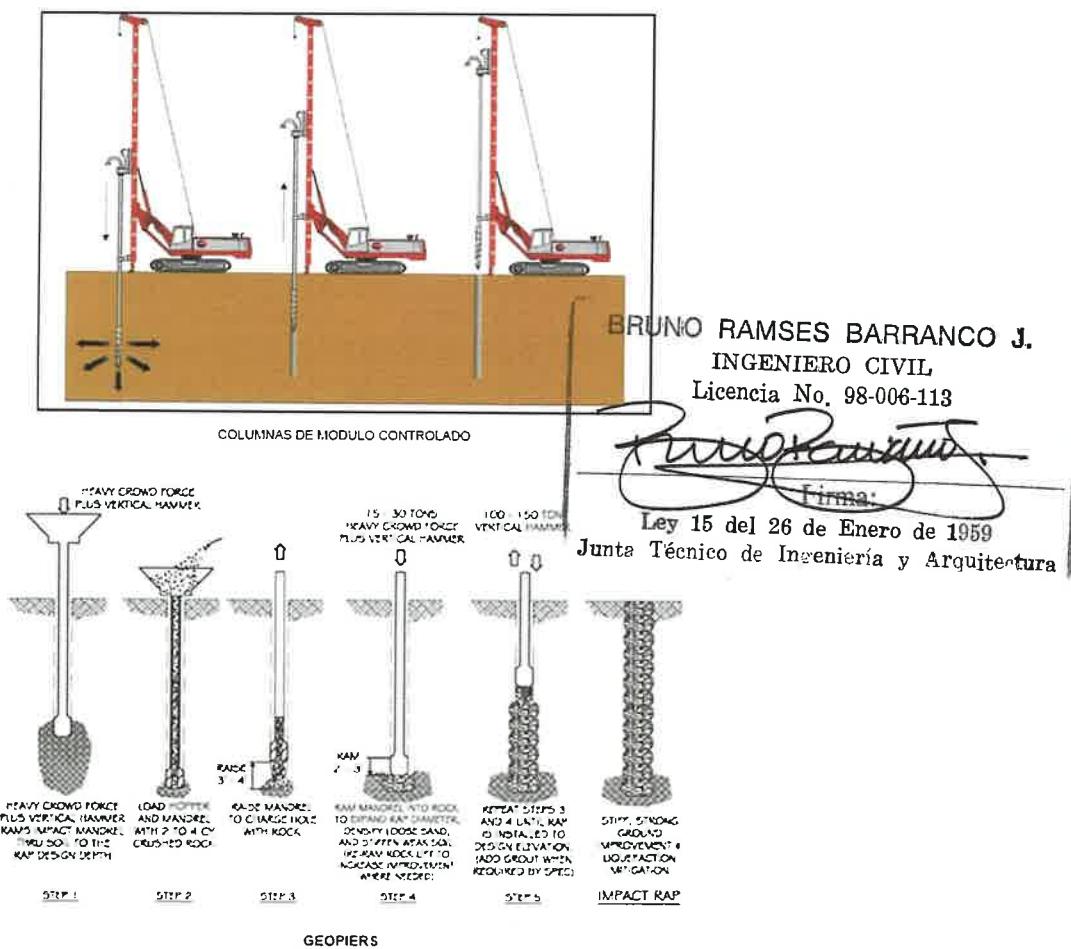
- Dadas las condiciones del sitio, las cuales implica potencial de licuefacción por debajo del factor de seguridad mínimo, señalamos que será necesario realizar un mejoramiento de suelo en toda el área de construcción, a través de la instalación de columnas de modulo controlado o geopiers, para controlar el asentamiento y densificar los suelos para mitigar la licuación. En la siguiente figura se muestran los conceptos de columnas de modulo controlado y geopiers:

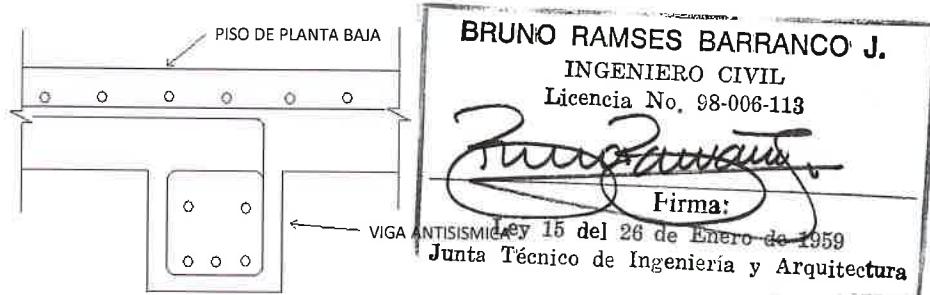
- Cuando aplique Las fundaciones se deberán amarrar entre si longitudinal y transversalmente por medio vigas antisísmicas a nivel del fondo del piso de sótano, el cual deberá tener un espesor mínimo de 10.0 cm, ser reforzado en ambas direcciones y anclado a las vigas antisísmicas mediante espigas de acero.

DIBUJO ESQUEMÁTICO MOSTRANDO SOLAMENTE LA UBICACIÓN DE LA VIGA SÍSMICA CON RESPECTO AL PISO DE SÓTANO

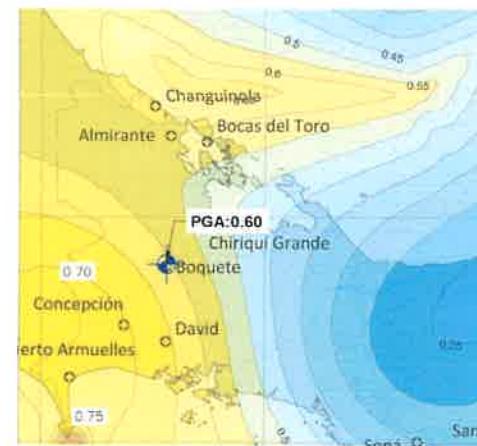
- Según lo indicado en el Reglamento Estructural Panameño, versión 2021, se clasifica el tipo de Perfil del Suelo de este sitio como Tipo "D", ubicado en los siguientes contornos isosísmicos:

Aceleración Pico del Suelo (PGA)/ 5% de Amortiguamiento Crítico 0.60g.

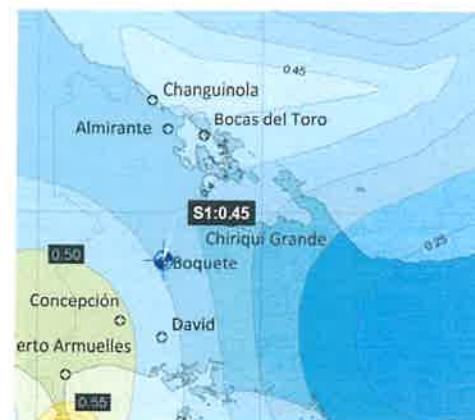
Aceleración Espectral de 1.0 seg (S1) / 5% de Amortiguamiento Crítico 0.45g.

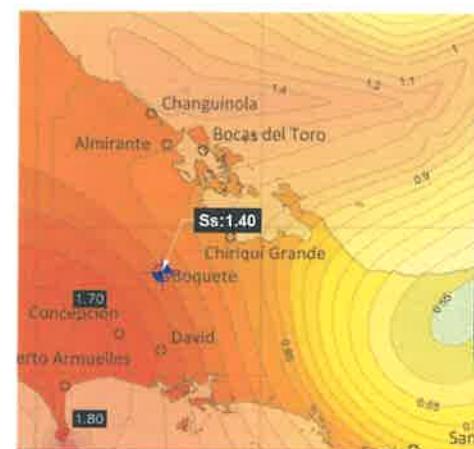
Aceleración Espectral de 0.2 seg (Ss)/ 5% de amortiguamiento Crítico 1.40g.
