Nº de Expediente	DRPM-IF-199-2024	
Nombre del Proyecto	BOSQUES DE SANTA MARIA	
Sector	INDUSTRIA DE LA CONSTRUCCIÓN	
Nombre del Promotor	BOSQUES DE SANTA MARIA, S.A	
Representante Legal	ANABELLE HERRERA POLO	
Nombre de los Consultores y número de Registro	CECILIO CAMAÑO (IRC-008-2011) ELIBETH MORA (IRC-048-2023)	
Localización (Provincia/Comarca, Distrito y Corregimiento, Lugar Poblado)	PROVINCIA DE PANAMÁ, DISTRITO DE PANAMÁ, CORREGIMIENTO DE JUAN DIAZ.	
Fecha de Recepción del EsIA	16 DE DICIEMBRE DE 2024	
Etapa de Admisión	Admitido/Fecha	No admitido/Fecha
	19 DE DICIEMBRE DE 2024	
Nombre del Técnico Evaluador que lleva el proceso de Admisión:	ITZEL GONZÁLEZ T.	
Nombre del Técnico Evaluador asignado para la Fase de Evaluación y Análisis, y Decisión del EsIA:	ITZEL GONZÁLEZ T.

INFORME SOBRE INVESTIGACIÓN GEOTÉCNICA PRELIMINAR

PROYECTO: BOSQUES DE SANTA MARÍA
INVESTIGACIÓN GEOTÉCNICA
 TRABAJO N° 2-1258 FEBRERO 2024

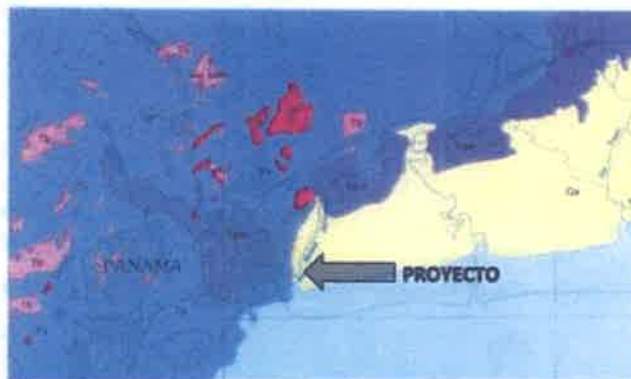
MAPA GEOLÓGICO DEL ÁREA DE ESTUDIO

4.- RESULTADOS: El área estudiada está compuesta por Sedimentos Holocenos, no diferenciados, principalmente aluvión o relleno.

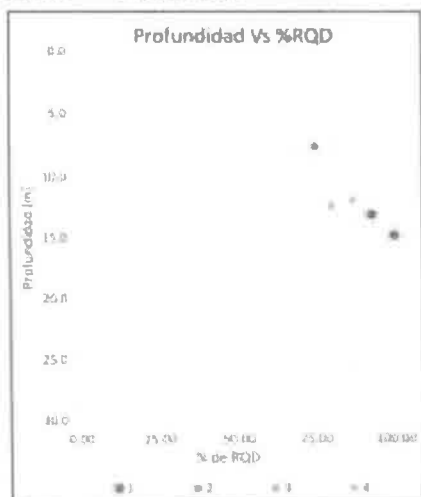
Grafica N°3: Profundidad vs % RQD

En las gráficas siguientes se muestra la variación del RQD y los resultados de los ensayos de compresión simple en función de la profundidad.

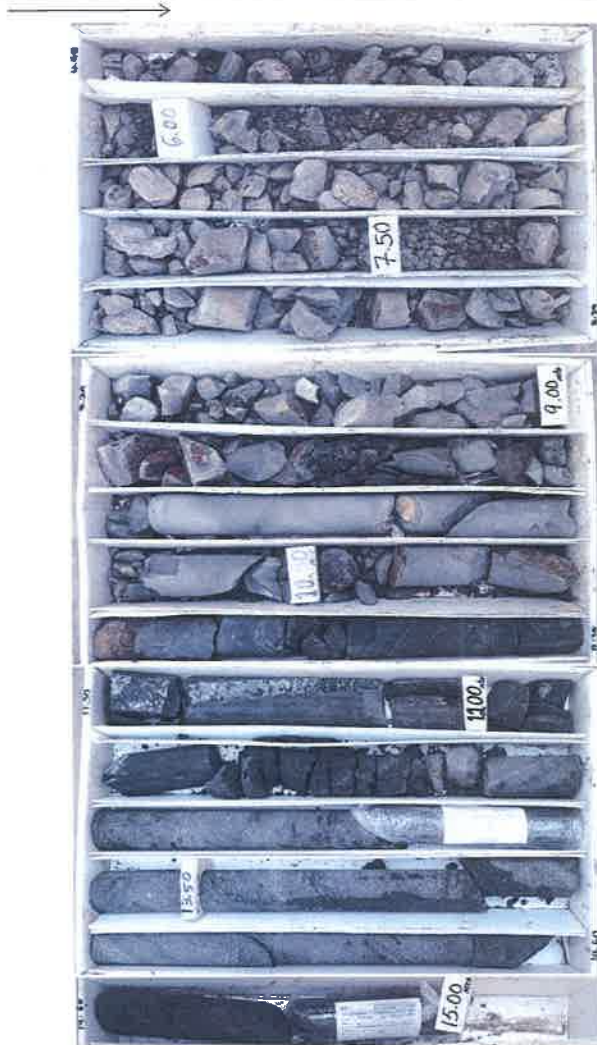
APENDICE D
DATOS SOBRE TESTIGO DE ROCA

Profundidad		Elevación		FOTOGRAFIA DE LOS TESTIGOS	LONGITUD		RQD	DENSIDAD	COMP. AXIAL	Is
Inicio (m)	Final (m)	Inicio (m)	Final (m)		REC. (m)	MOD. (m)	%	g/cm³	kg/cm²	MPa

0.80	0.00	0	--	--	--
6.00	7.50				1.50	0.00	0	--	--	--
7.50	9.00				1.50	0.00	0	--	--	--
9.00	10.50				1.50	0.67	45	--	--	--
10.50	12.00				1.50	1.22	81	--	--	--

12.00	13.50				1.50	1.40	93	2.01	56.08	--
13.50	15.00				1.50	1.50	100	1.64	16.20	--
4.90m.-9.60m.: ROCA METEORIZADA. ARENISCA TOBÁCEA. CON LEVE CIRCULACIÓN DE AGUA. DUREZA: RH-1, RESISTENCIA MUY DÉBIL, TEXTURA CLÁSICA, ESTRUCTURA CEMENTADA, MATRIZ TOBÁCEA DE GRANO FINO, DE COLOR CHOCOLATE CON LIGEROS TONOS GRISACEOS. ESPACIAMIENTO (<0.08m), ROCA MUY FRACTURADA. TIPOS DE DISCONTINUIDADES, FRACTURAS MECÁNICAS Y DIACLASAS DE 20°, 40°, 50°, ESCALONADAS, LIGERAMENTE RUGOSAS. ABERTURA DE DIACLASAS CERRADAS (1-3mm). LA ROCA REACCIONA AL ÁCIDO CLORHÍDRICO. CON ÓXIDOS DE LIMONITA Y HEMATITA DE RELLENO.					<div>OBSERVACIONES:</div> <div><div>0-25 Muy mala</div><div>26-50 Mala</div><div>51-75 Regular</div><div>76-90 Buena</div><div>91-100 Excelente</div></div> <div>RQD:</div> <div>TESTIGO DE ROCA PARA ENSAYO</div>

9.60m.-11.18m.: ROCA LIGERAMENTE METEORIZADA. ARENISCA TOBÁCEA, DUREZA: RH-1 A RH-2, RESISTENCIA MUY DÉBIL A DÉBIL. ROCA DE COLOR GRIS CLARO A OSCURO. ESPACIAMIENTO (0.20-0.60m), ROCA FRACTURADA. CON ÓXIDOS DE LIMONITA Y HEMATITA. CON CALCITA DE RELLENO.

11.18m.-12.36m.: ROCA SANA. ARENISCA TOBÁCEA, DUREZA: RH-2, RESISTENCIA DÉBIL. ROCA DE COLOR GRIS OSCURO. ESPACIAMIENTO (0.20-0.60m), ROCA FRACTURADA. CON ÓXIDOS DE LIMONITA Y HEMATITA. CON CALCITA DE RELLENO.

12.36m.-15.00m.: ROCA SANA. TOBA LAPILLI, CON LEVE CIRCULACIÓN DE AGUA. DUREZA: RH-2, RESISTENCIA DÉBIL, TEXTURA PIROCLÁSTICA, ESTRUCTURA MASIVA, CON CLASTOS DE HASTA 10mm SUBREDONDEADOS, DE COLOR GRISES, VERDOSOS, ROJIZOS, MATRIZ TOBÁCEA-ARENOSA DE GRANO FINO DE COLOR GRIS CLARO. ESPACIAMIENTO (0.60-2.00m), ROCA POCO FRACTURADA. TIPOS DE DISCONTINUIDADES, FRACTURAS MECÁNICAS Y DIACLASAS DE 50°, ESCALONADAS, RUGOSAS. ABERTURA DE DIACLASAS CERRADAS (1-3mm). CON PELÍCULA DELGADA DE CALCITA DE RELLENO.					<div>Dibujado por: A. HERNÁNDEZ</div> <div>Geólogo: A. HERNÁNDEZ</div> <div>Perforador: E. CEDEÑO</div>

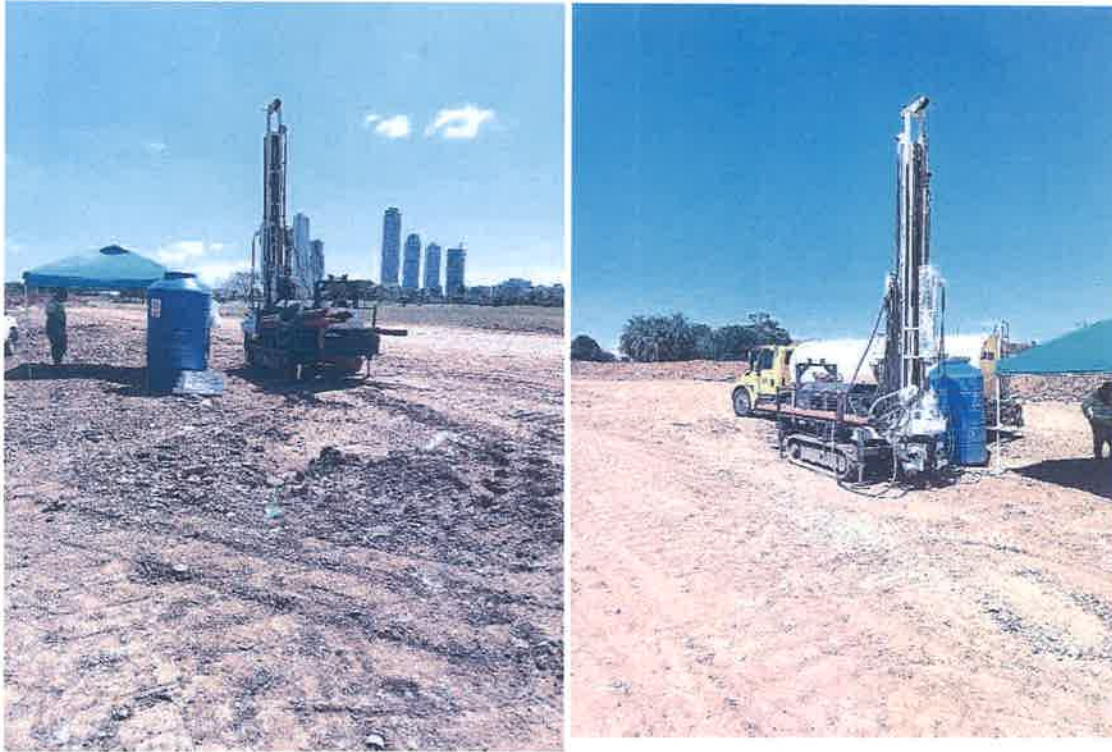
CONDICIÓN DEL SITIO AL MOMENTO DE REALIZAR LAS
 PERFORACIONES

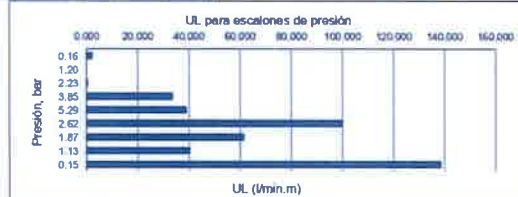
DETERMINACIÓN DEL COEFICIENTE DE PERMEABILIDAD/ PERMEABILITY COEFFICIENT ANALYSIS								
Presión del manómetro/ gauge Pressure			Tiempo/ time		Caudal/ flow rate, q		Pérdida por fricción/ friction losses (m)	
bar	MPa	psi	min		l/s/min		m	
0.00	0.00	0.01	10		0.1000	7.56E-05	1.65	2.06
1.03	0.10	15.00	10		0.0000	0.00E+00	12.19	0.00
2.07	0.20	30.00	10		0.2000	2.73E-04	22.73	0.30
4.14	0.41	60.00	10		38.5000	4.59E+00	39.21	33.37
6.21	0.61	90.00	10		61.5000	1.09E+01	53.96	38.74
4.14	0.41	60.00	10		78.4000	1.71E+01	26.70	99.83
2.07	0.20	30.00	10		34.3000	3.71E+00	19.02	61.30
1.03	0.10	15.00	10		13.6000	6.69E-01	11.52	40.13
0.00	0.00	0.00	10		6.1000	1.52E-01	1.50	138.41
								1.490E-05

Permeabilidad/
permeability k, m/s

1.4895E-05

$$K = \frac{Q}{6.28 \cdot P \cdot l} \cdot \ln \frac{l}{r}$$

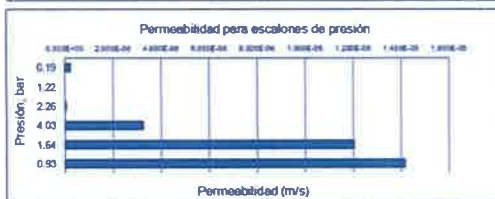
DETERMINACIÓN DEL COEFICIENTE DE PERMEABILIDAD/ PERMEABILITY COEFFICIENT ANALYSIS								
Presión del manómetro/ gauge Pressure			Tiempo/ time		Pérdida por fricción/ friction losses (m)	Presión/ effective water pressure P		Coeficiente de Permeabilidad/ permeability coefficient k, m/s
bar	MPa	psi	min	hrs/min		m	Unidad Lugeon UL	
0.00	0.00	0.00	10	0.1000	6.94E-05	1.95	2.09	2.152E-07
1.03	0.10	15.00	10	0.0000	0.00E+00	12.49	0.00	0.000E+00
2.07	0.20	30.00	10	0.2000	2.50E-04	23.03	0.35	3.845E-08
4.14	0.41	60.00	10	31.8000	2.98E+00	41.15	31.53	3.243E-06
2.07	0.20	30.00	10	47.9000	6.31E+00	16.72	116.88	1.202E-05
1.03	0.10	15.00	10	32.0000	2.99E+00	8.50	137.45	1.414E-05

Permeabilidad/ permeability k, m/s	1.4140E-05
Grupo de gráfico e interpretación/ Graphic group and interpretation	D
lavado de diáfragma/ wash out

$$K = \frac{Q}{6.28 \cdot P \cdot l \cdot \ln \frac{l}{r}}$$

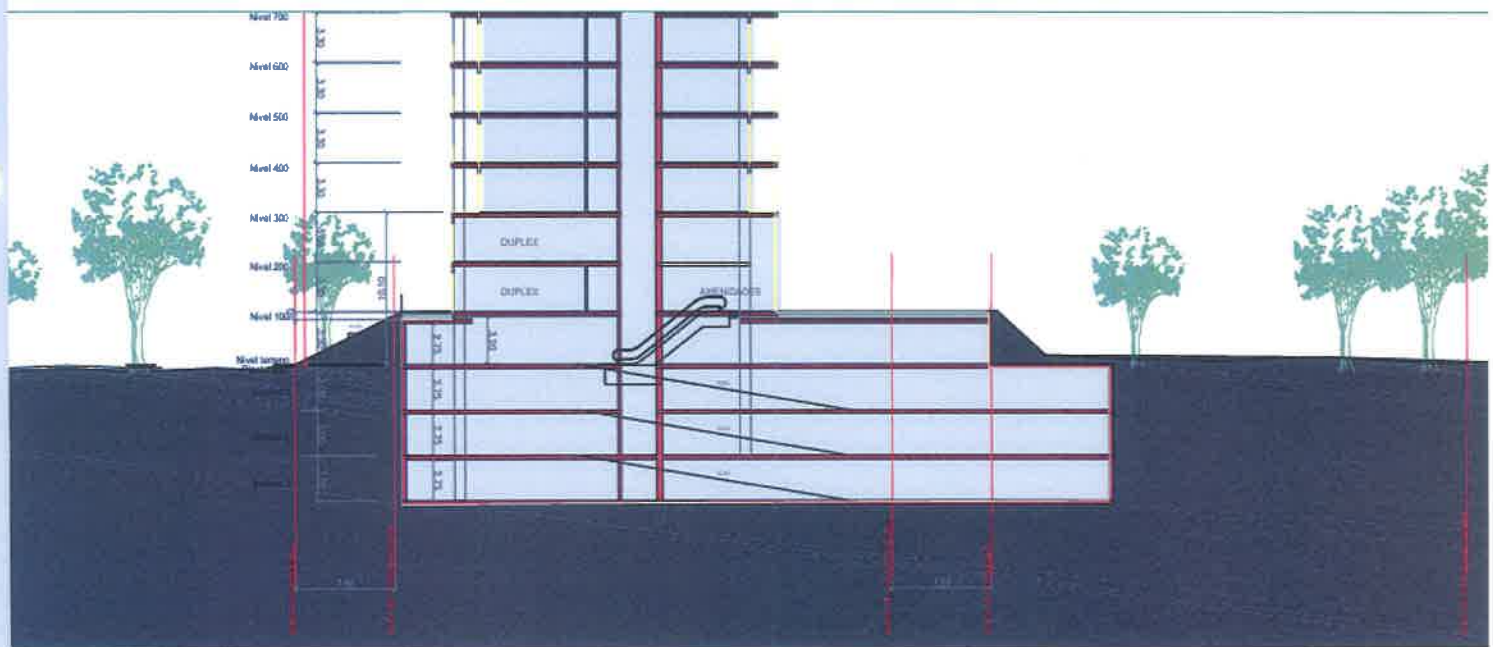
Todo el movimiento de tierra será ejecutado de acuerdo con los estudios topográficos, geotécnicos y estructurales del proyecto, garantizando la estabilidad del terreno, el manejo adecuado de aguas subterráneas y superficiales, y el cumplimiento con la normativa vigente en materia de construcción y medio ambiente.

Ver en anexos perfiles de corte y relleno del terreno.

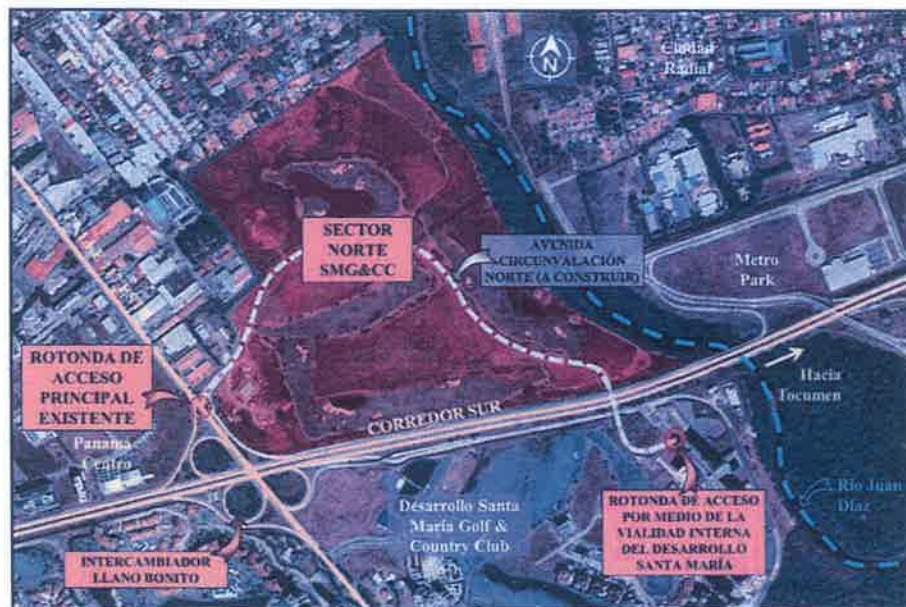
Figura 2. Vialidad de acceso en Estudio

Las condiciones físicas de la Calle 117 Este, se presentan a continuación. La inspección visual y fotografías del área en estudio corresponden a días del mes de septiembre de 2022 y del mes de enero de 2023 por parte del consultor. La imagen a continuación muestra la vialidad de acceso en estudio.

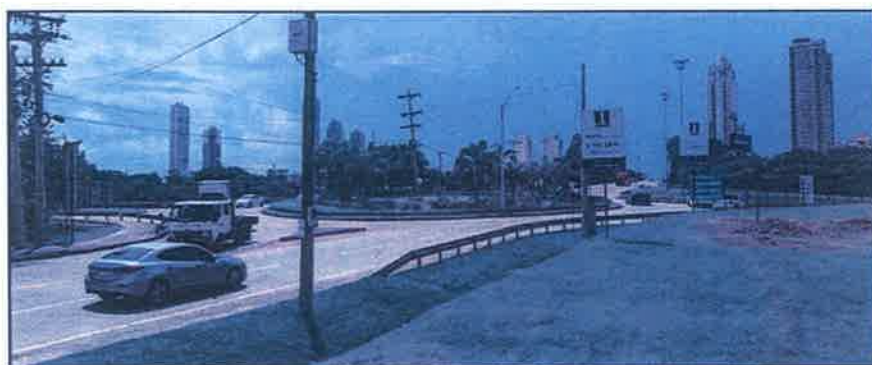
Fotografías 3 y 4. Vistas de la rotonda existente sobre la Calle 117 Este

El pavimento es de concreto en buen estado, presenta señalización horizontal en estado desgastado y una adecuada señalización vertical. Las imágenes a continuación, muestran las condiciones físicas indicadas.

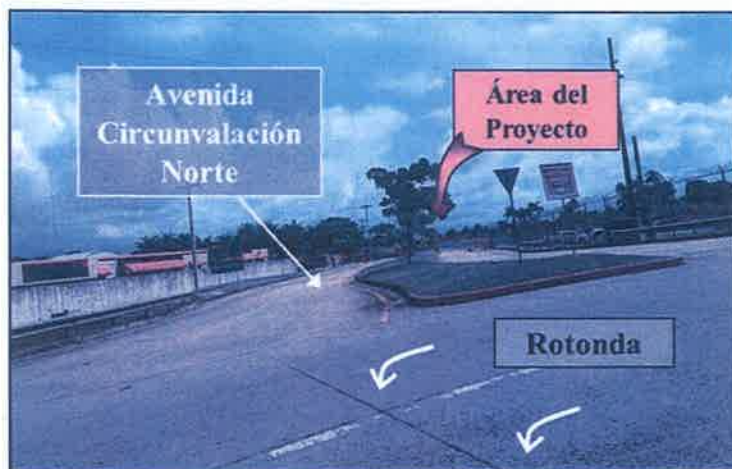
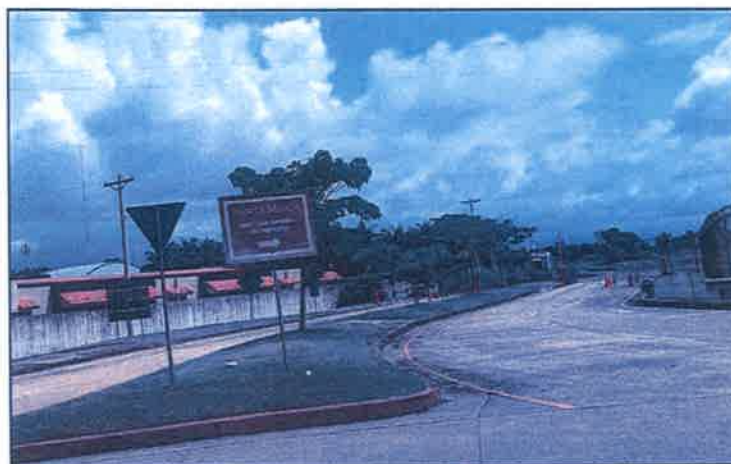
Fotografías 5 y 6. Vistas del tramo existente de la Av. Circunvalación Norte (aprox. 65 metros)

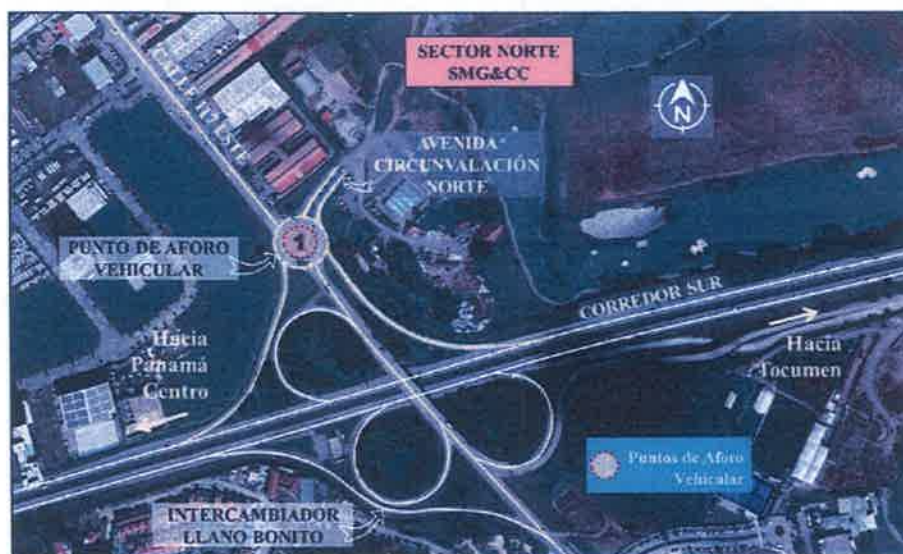
Este aforo se realizó el día jueves 22 de septiembre de 2022, en un periodo continuo de 12 horas (de 6:00 a.m. a 6:00 p.m.). La siguiente figura, muestra la ubicación del punto de aforo vehicular.

Figura 5. Ubicación del punto de aforo vehicular

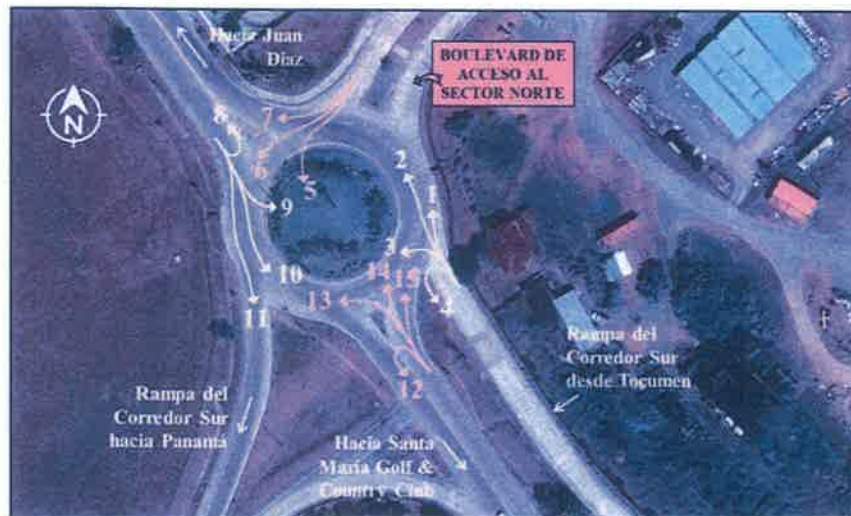
Figura 6. Esquema de los movimientos aforados en el punto de aforo vehicular

- Mov. 14: recto desde Santa María hacia Llano Bonito.
- Mov. 15: giro a la derecha desde Santa María hacia el Proyecto (parcelas Sector Norte).

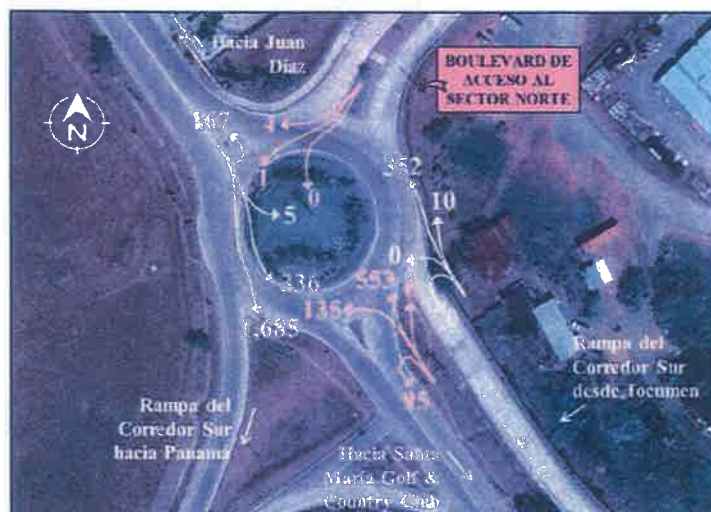
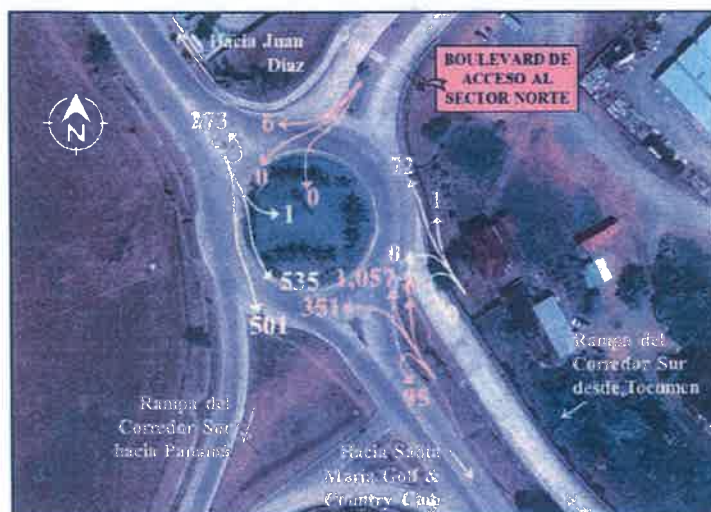
Figuras 7 y 8. Volumen Vehicular proyectado a 10 años para la intersección en estudio

Periodo de Análisis Matutino (6:45 a 7:45 a.m.)

Periodo de Análisis Vespertino (4:30 a 5:30 p.m.)

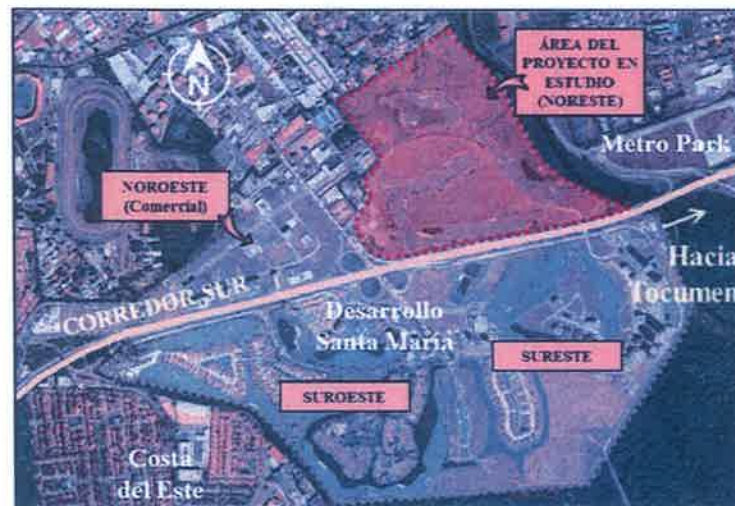
Para dicho ejercicio se dividió el Desarrollo Santa María en 4 áreas: el área Noroeste con desarrollos comerciales, el área Noreste (Sector Norte objeto de este estudio), el área Suroeste (área base para la estimación de construcción a 10 años) y el área Sureste.

Figura 9. División del Desarrollo Santa María para la estimación de la velocidad de construcción en 10 años

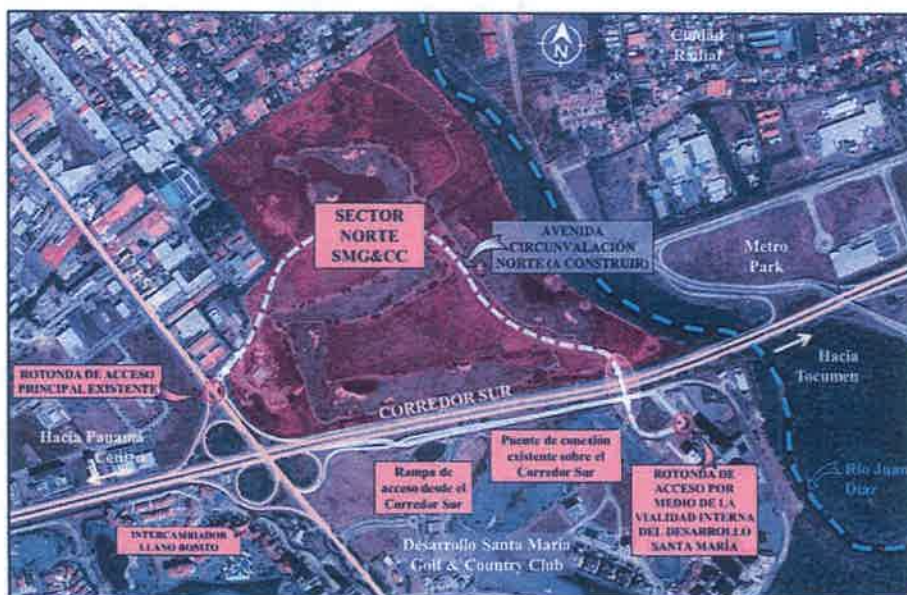
Adicional, se propone un acceso secundario a través de una rotonda existente dentro de la red vial del Desarrollo Santa María, al Sur del Corredor Sur, en la cual se da un acceso extra desde Panamá Centro por medio del Corredor y se conectan los viajes a lo interno del Desarrollo Santa María.

Figura 11. Esquema de los accesos propuestos para el Sector Norte

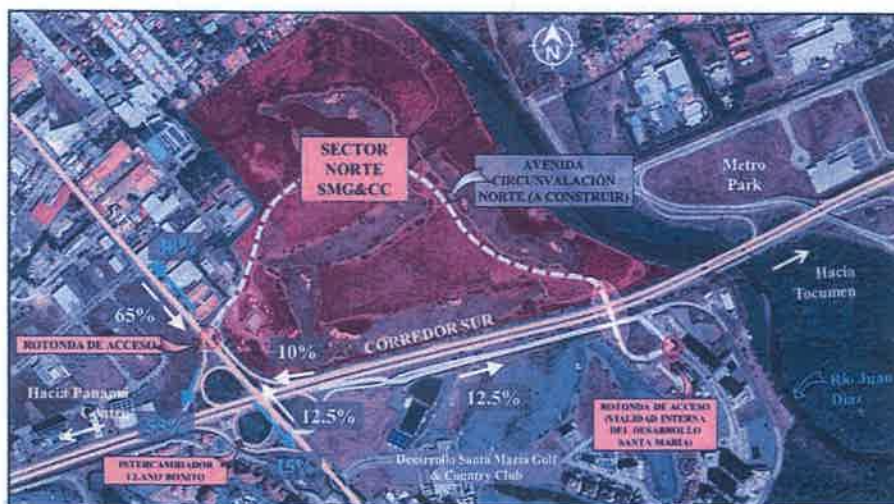
**Figura 12. Esquema de los porcentajes de Distribución de Viajes
Periodo de Análisis Matutino**

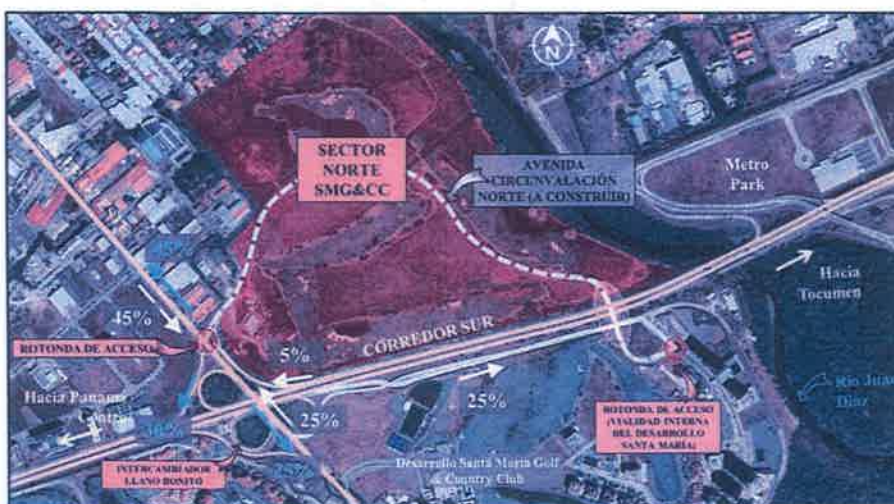
**Figura 13. Esquema de los porcentajes de distribución de Viajes
Periodo de Análisis Vespertino**

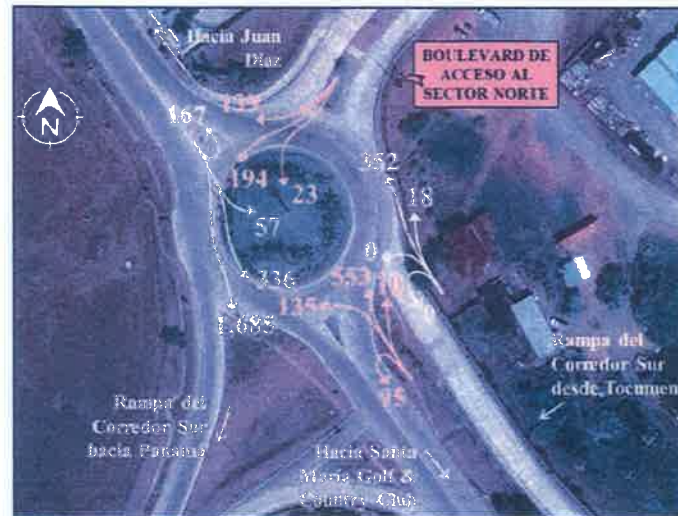
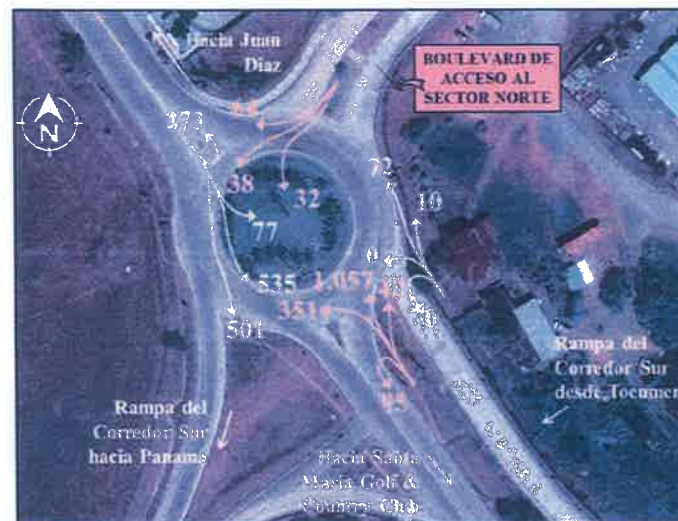
Figuras 14 y 15. Esquemas del volumen proyectado al escenario futuro con la inclusión de la estimación de viajes generados por el proyecto

Periodo de Análisis Matutino

Periodo de Análisis Vespertino

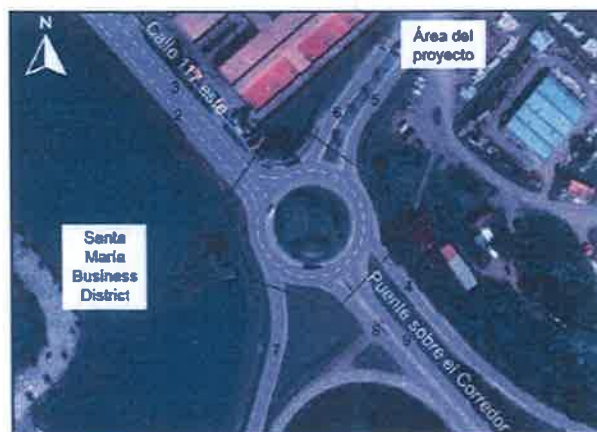
El flujo de tráfico se simula considerando el dimensionamiento de la vía, los movimientos permitidos, la asignación de carriles, las composiciones de los vehículos, y el control de señales. Los resultados obtenidos de la simulación en VISSIM corresponden a densidad, tiempos de viaje y tiempos de demora, los cuales son evaluados bajo criterios del HCM en orden de conocer los niveles de servicio de la red analizada. En la siguiente imagen se muestra una representación de la red levantada en VISSIM.

Figura 16. Representación de la red simulada en VISSIM

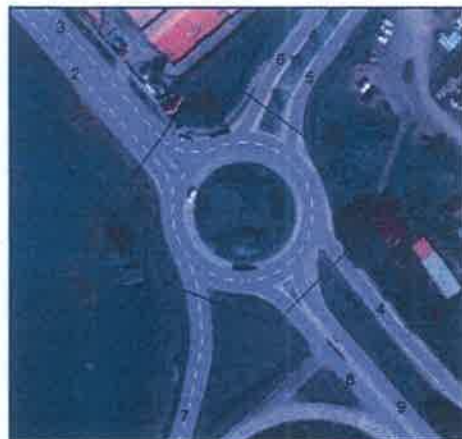
Por otro lado, con el objetivo de ofrecer alternativas de mejora a la red vial existente que resulten en menores tiempos de demora y, por ende, mejores niveles de servicio, se realizó una modificación que incluye la ampliación de la rampa de acceso al Corredor Sur para una operación de dos carriles, tal como se muestra en el siguiente esquema, seguido de los resultados obtenidos.

Figura 17. Representación de la red simulada en VISSIM
Escenario Futuro con Proyecto aplicando la alternativa de mejoras #1

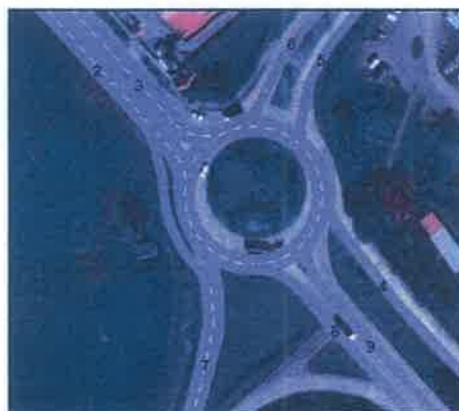
rotonda. A continuación, se presenta el esquema realizado en la red Vissim y los resultados obtenidos.

**Figura 18. Representación de la red simulada en VISSIM
Escenario Futuro con Proyecto aplicando la alternativa de mejoras #2**

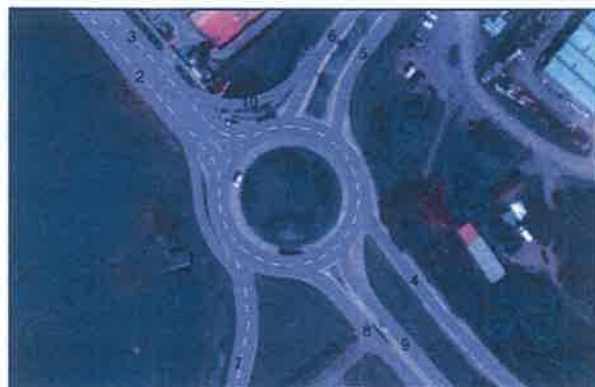
**Figura 19. Representación de la red simulada en VISSIM
Escenario Futuro con Proyecto aplicando la alternativa de mejoras #3**
