RESPUESTA A NOTA DE AMPLIACIÓN N° DEIA-DEEIA-AC-0039-1104-2025

REHABILITACIÓN ASFALTANDO CALLES DE TONOSÍ ((8 PASOS - IGLESIA DE BUENOS AIRES Y PUNTOS CRÍTICOS: QUEBRADA GUAYABO (200 M) Y QUEBRADA LA GUILLERMINA (200 M))

CORREGIMIENTO DE EL BEBEDERO, DISTRITO DE TONOSÍ, PROVINCIA DE LOS SANTOS

MINISTERIO DE OBRAS PÚBLICAS

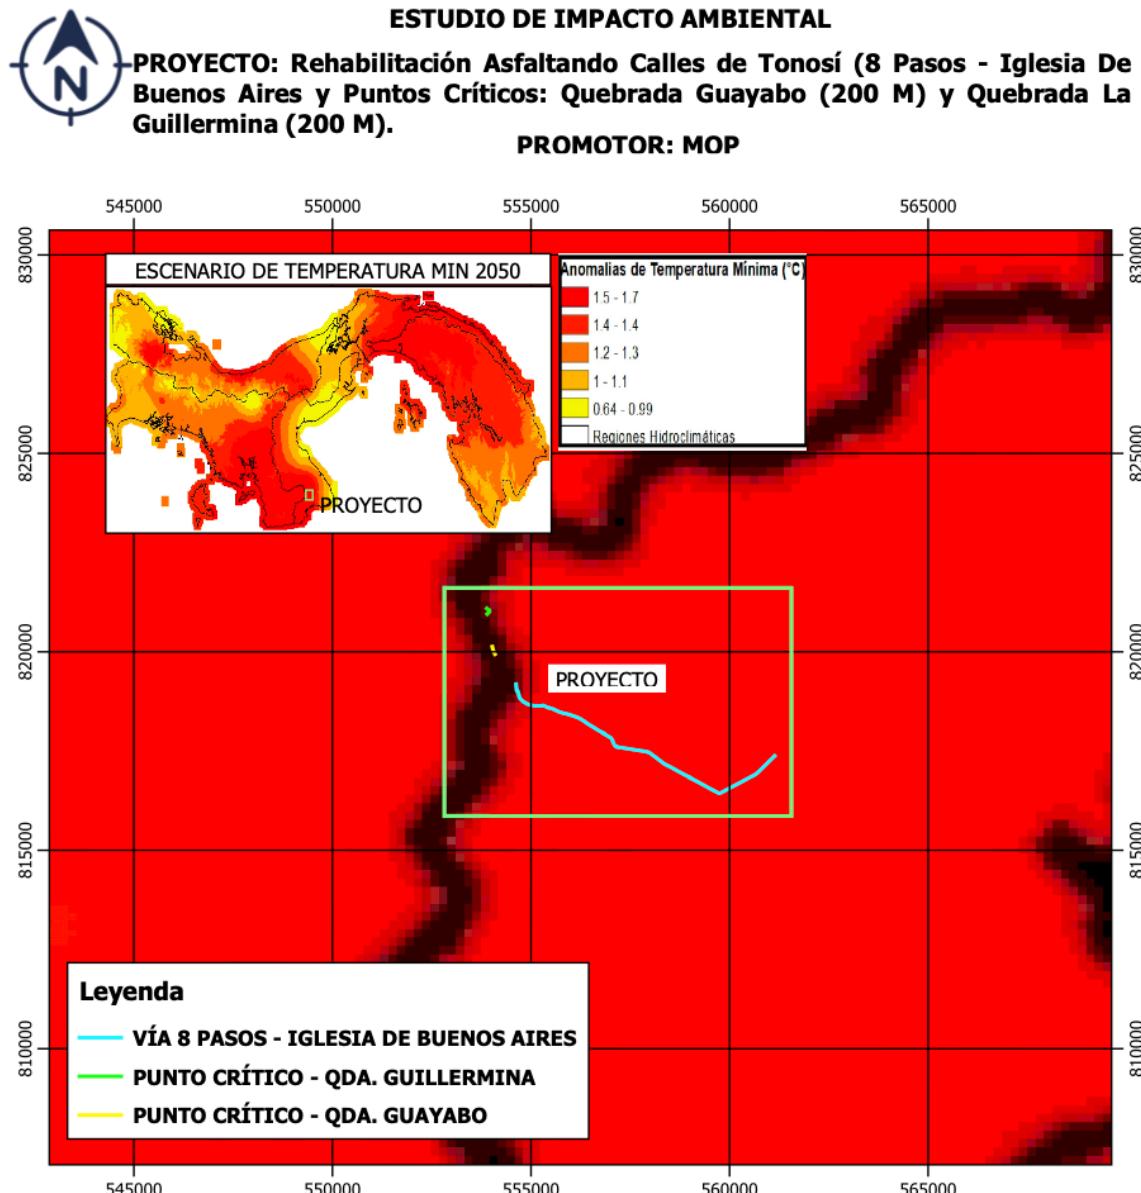
Ubicación: corregimiento de El Bebedero, distrito de Tonosí, provincia de Los Santos.

MAPA DE ESCENARIOS DE CAMBIO CLIMÁTICO PARA LA VARIABLE TEMPERTATURA MINIMA AL 2050 DE ACUERDO AL ENSAMBLE DE MODELOS DEL CMIP6 DE CAMBIO CLIMÁTICO, BAJO EL ESCENARIO SSP 5-8.5. PERCENTIL 50%.

R= Se incluyen los mapas denominados DATOS-2050-PERCENTIL-50-prec-5070100, DATOS-2050-PERCENTIL-50-TEMP-MAXIMA-5070100 y DATOS-2050-PERCENTIL-50-TEMP-MINIMA-5070100_1, tal como se establece en la Guía metodológica, específicamente para el **escenario 2050** el cual sería el ciclo más próximo a nuestro periodo de evaluación actual y tomando en cuenta que habitualmente, se utilizan **periodos de 30 años** para analizar los cambios como mínimo para la validación de los modelos regionales de cambio climático debido a que se logran las siguientes características documentales:

Por tanto, esta es la sección temporal óptima para valorar las posibles anomalías en cuanto a precipitación, temperatura máxima y temperatura mínima, siendo este cotejo geográfico establecido en los siguientes mapas:

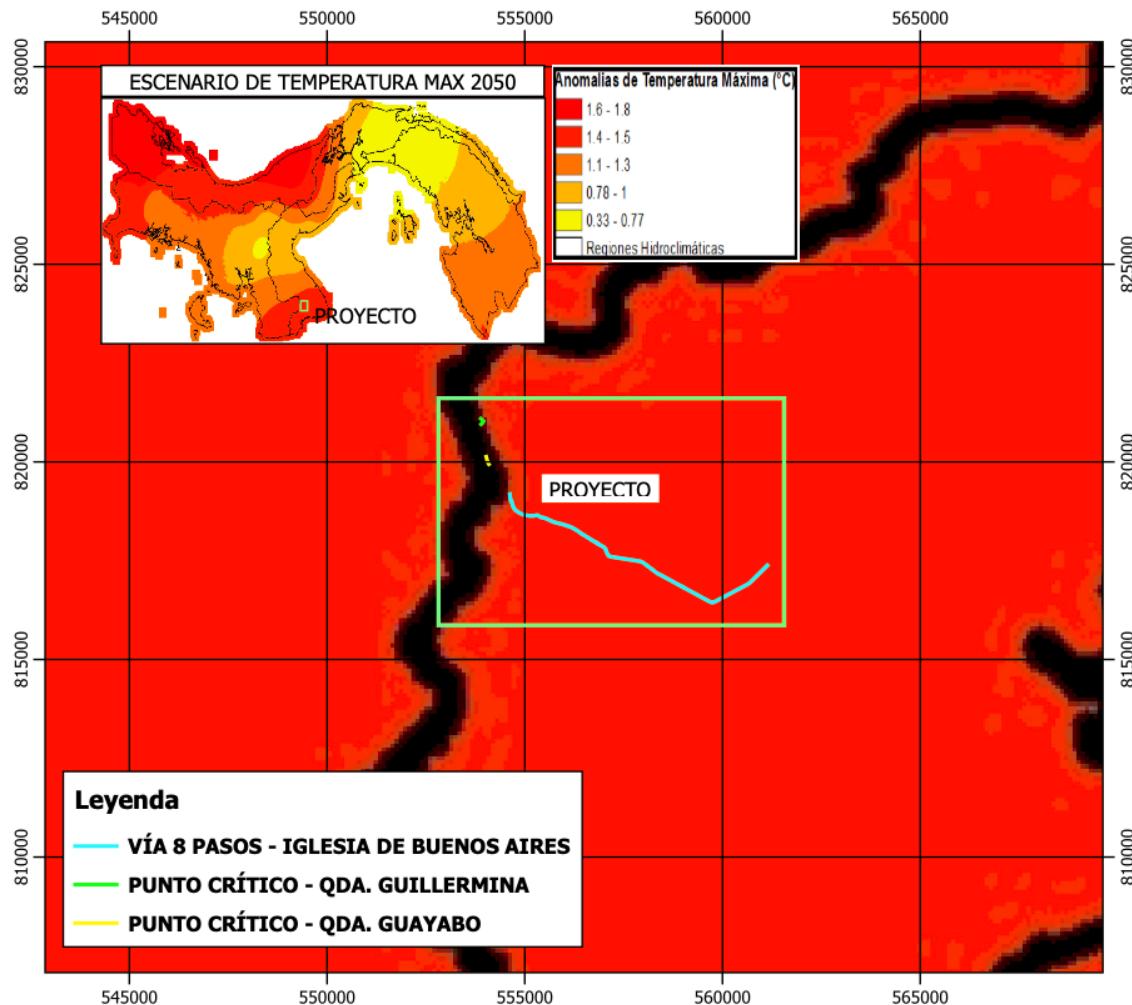
Ubicación: corregimiento de El Bebedero, distrito de Tonosí, provincia de Los Santos.

MAPA DE ESCENARIOS DE CAMBIO CLIMÁTICO PARA LA VARIABLE TEMPORAL MÁXIMA AL 2050 DE ACUERDO AL ENSAMBLE DE MODELOS DEL CMIP6 DE CAMBIO CLIMÁTICO, BAJO EL ESCENARIO SSP 5-8.5, PERCENTIL 50%.

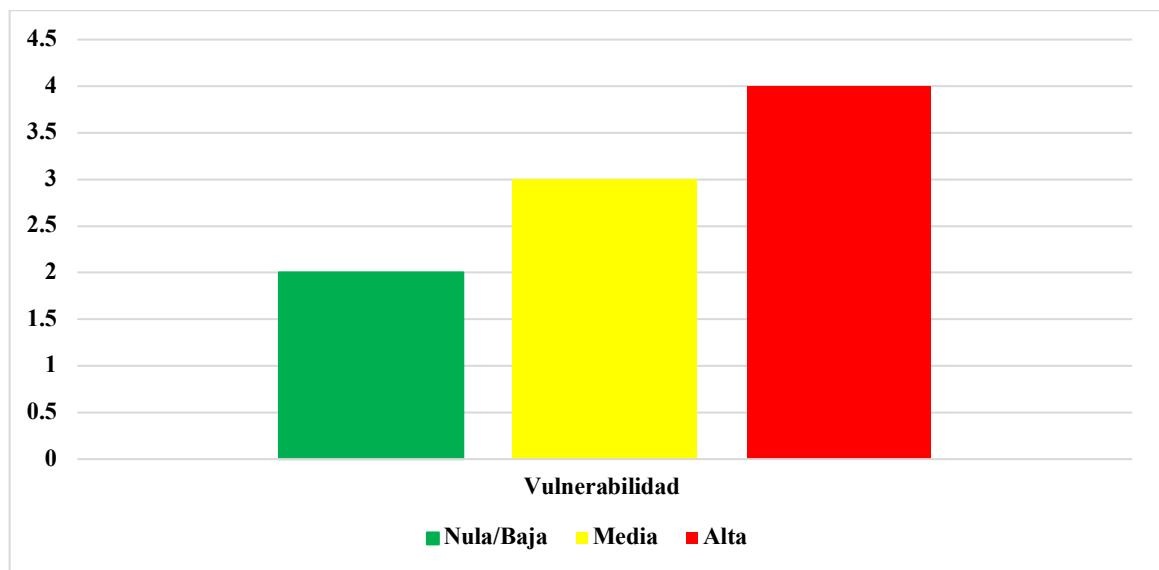
Sensibilidad		Exposición		
		Baja	Media	Alta
Baja				
Media		Erosión	Tormenta/Precipitación	
Alta		Inundación		Temperatura
Nivel de Vulnerabilidad				
Nula/Baja				
Media				
Alta

Lo que corresponde a una vulnerabilidad “alta” lo que podemos cotejar y concuerda con el mapa de vulnerabilidad al cambio climático de Panamá que se establece como “alta” para la zona de estudio.

R= en base a la valoración actualizada se procede a reformular la matriz de vulnerabilidad a continuación:

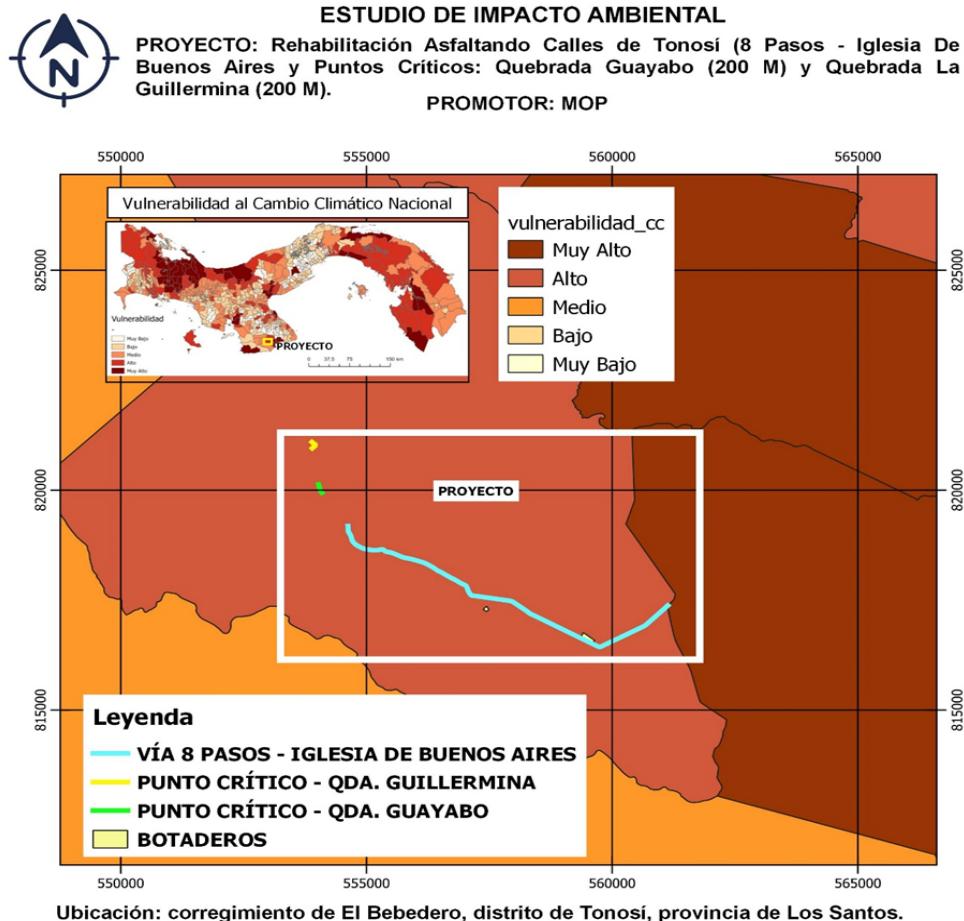
MAPA DE VULNERABILIDAD AL CAMBIO CLIMÁTICO

Fuente: Índice de Vulnerabilidad al Cambio Climático de la República de Panamá - Ministerio de Ambiente, 2021.

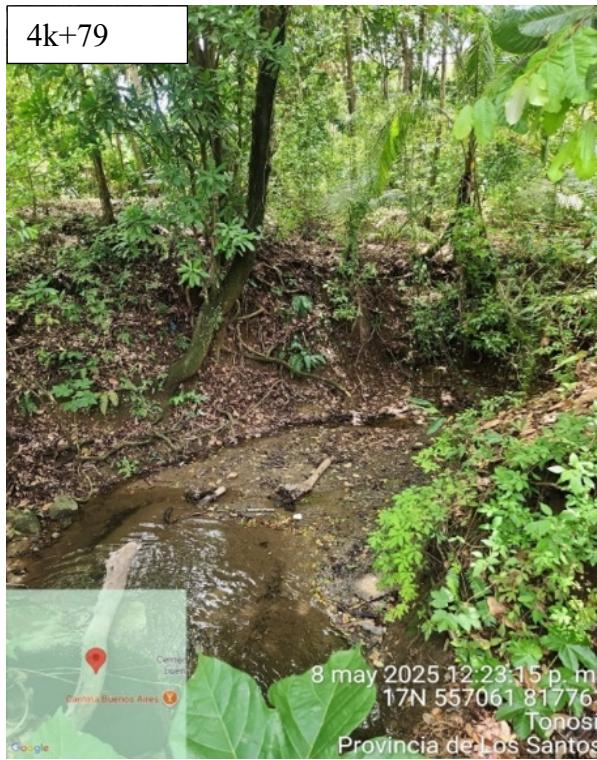
4k+79

Agua estancada

A Continuación, se presenta los cuerpos de agua que al momento de la inspección no cuentan con caudal.

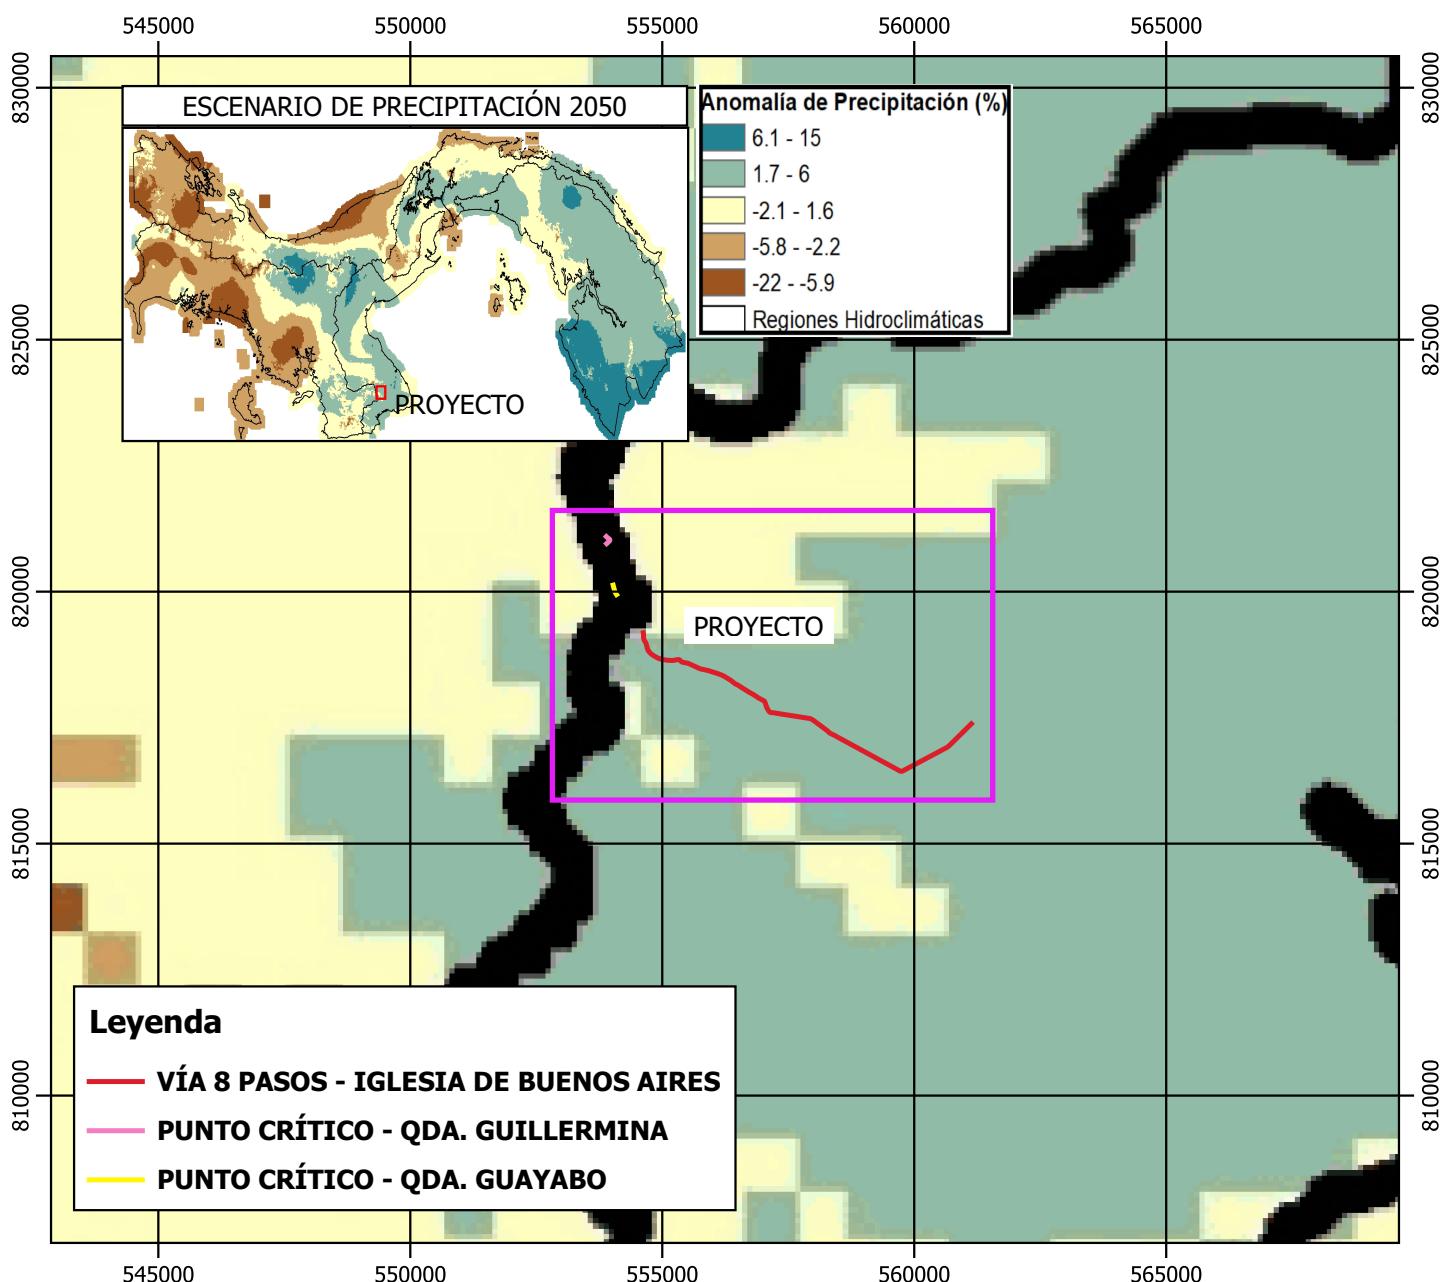
Ubicación: corregimiento de El Bebedero, distrito de Tonosí, provincia de Los Santos.

MAPA DE ESCENARIOS DE CAMBIO CLIMÁTICO PARA LA VARIABLE PRECIPITACIÓN AL 2050 DE ACUERDO AL ENSAMBLE DE MODELOS DEL CMIP6 DE CAMBIO CLIMÁTICO, BAJO EL ESCENARIO SSP 5-8.5, PERCENTIL 50%.

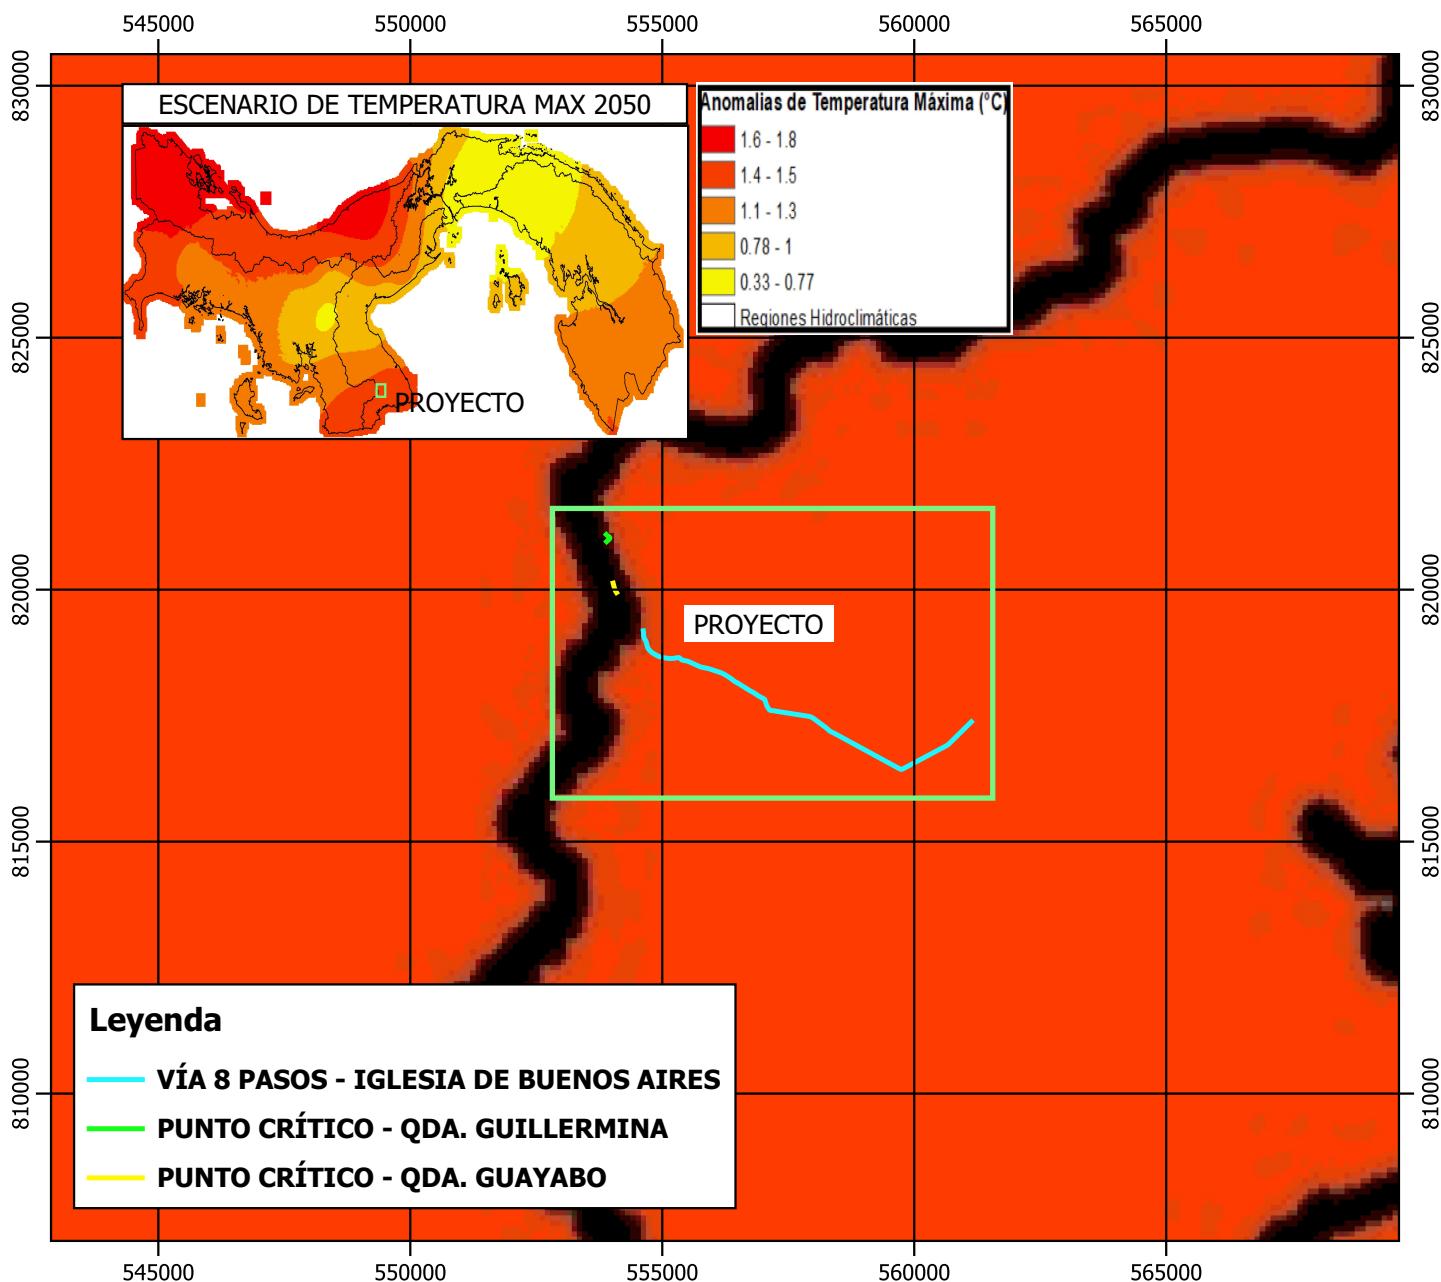
Ubicación: corregimiento de El Bebedero, distrito de Tonosí, provincia de Los Santos.

MAPA DE ESCENARIOS DE CAMBIO CLIMÁTICO PARA LA VARIABLE TEMPORATURA MÁXIMA AL 2050 DE ACUERDO AL ENSAMBLE DE MODELOS DEL CMIP6 DE CAMBIO CLIMÁTICO, BAJO EL ESCENARIO SSP 5-8.5, PERCENTIL 50%.

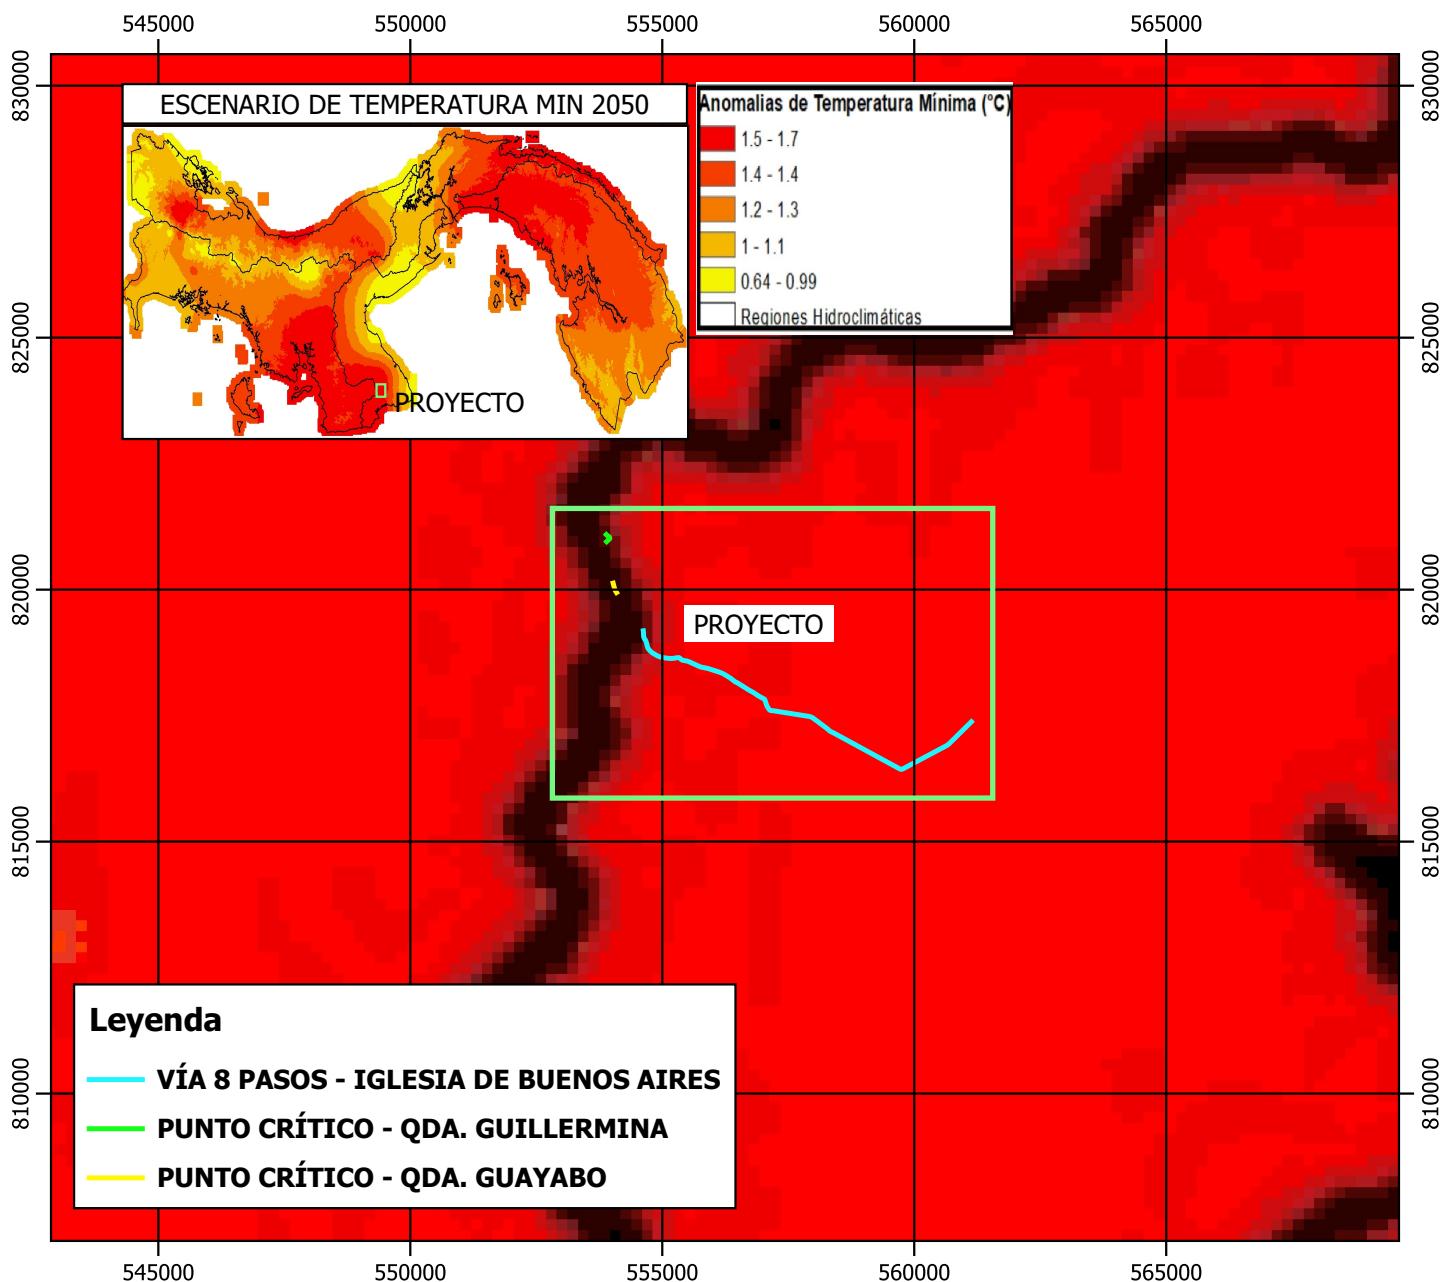
Ubicación: corregimiento de El Bebedero, distrito de Tonosí, provincia de Los Santos.

MAPA DE ESCENARIOS DE CAMBIO CLIMÁTICO PARA LA VARIABLE TEMPERTATURA MINIMA AL 2050 DE ACUERDO AL ENSAMBLE DE MODELOS DEL CMIP6 DE CAMBIO CLIMÁTICO, BAJO EL ESCENARIO SSP 5-8.5, PERCENTIL 50%.

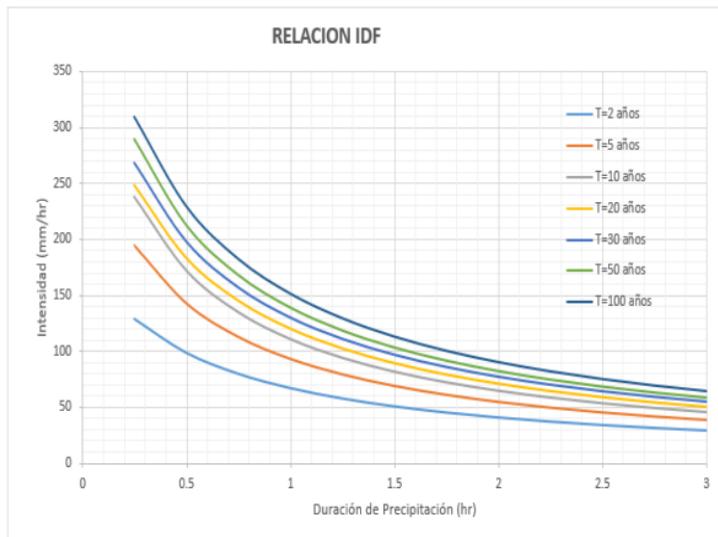
Gráfica: 03-134 Relación Intensidad Duración Frecuencia.

Se indica que los calculos previos ya se habia considerado las curvas IDF para la cuenca de Río Grande que se puede utilizar de referencia para la zona de azuero;

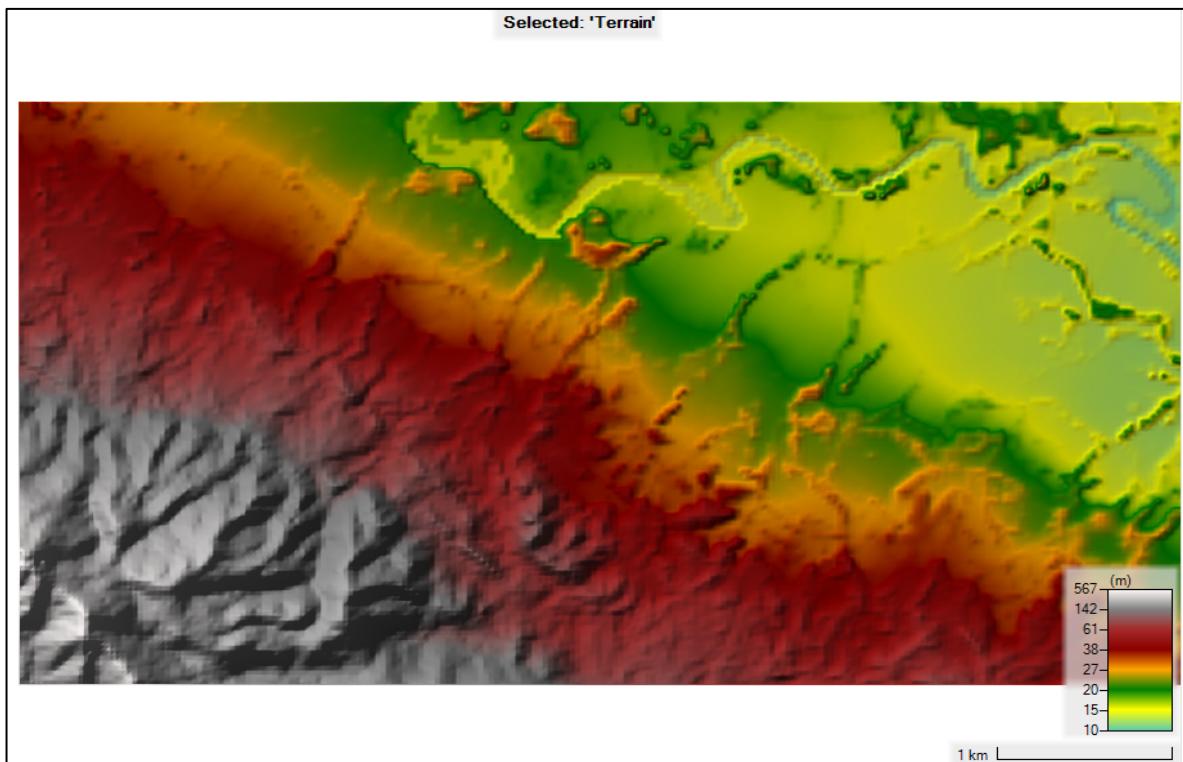
Se escogio una sección del Modelo de Elevación Digital de Panamá con una resolución de 30 metros y se confecciono el Terrain de la zona de estudio en HEC-RAS 6.6

R= Se incluye en los Anexos del documento denominado “Ajuste Hidrológico” el DEM utilizado en formato TIFF y el Terrain en formato HDF generado en HEC RAS 6.6.

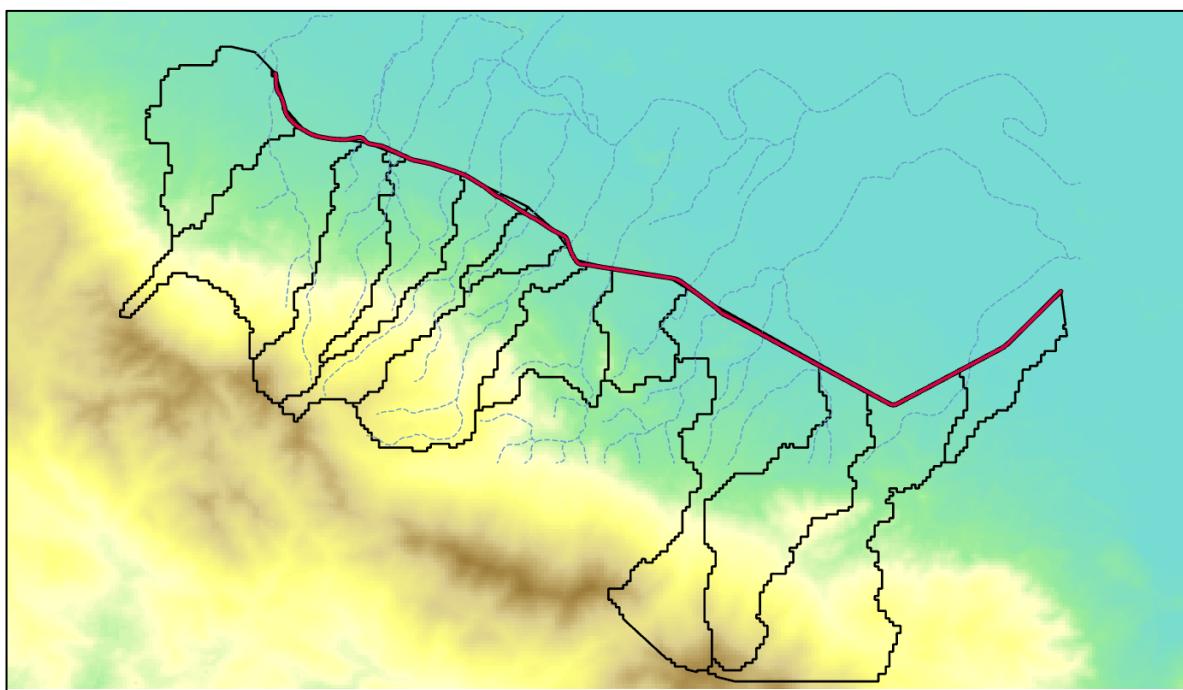
Adicional se modelaron las microcuenca de la zona de estudio con ArcGIS Pro para establecer las areas de drenaje del modelamiento hidrologico de la zona.

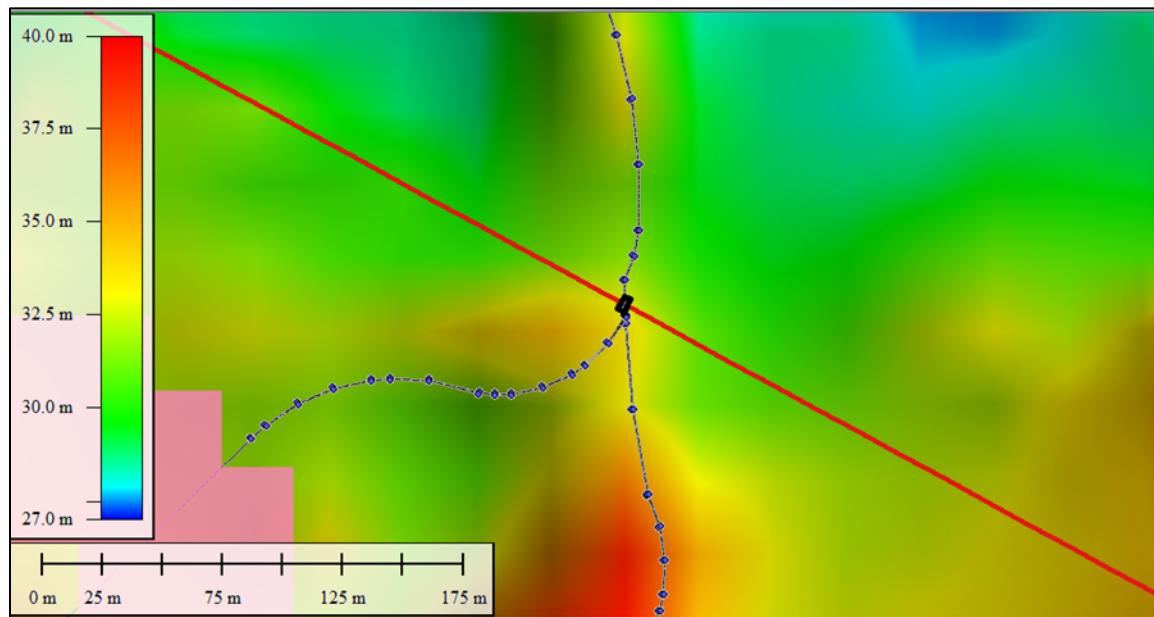
Cajón 1

Adicional se levantaron simulaciones de posibles inundaciones con el Software GlobalMapper 25 Pro con el modelo de Elevación Digital de Panamá a 30 metros de resolución dandonos los siguientes resultados para cada cajón que son las zonas de mayor intervención con respecto al componente hidrologico.

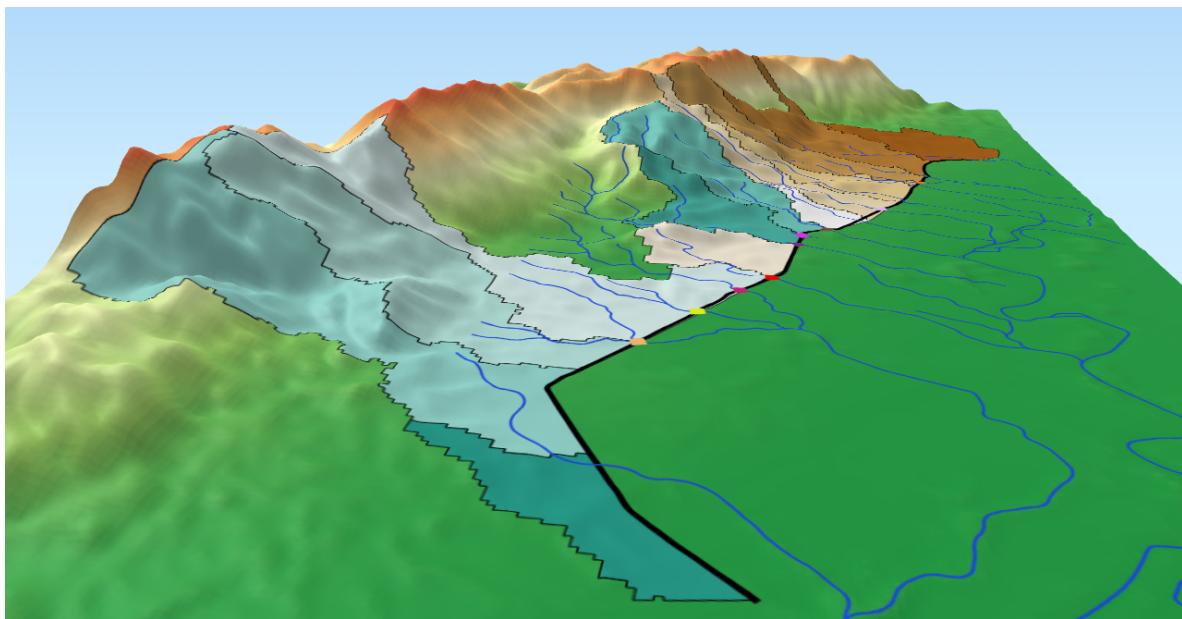
Con la información establecida se levantó un modelo 3D de la zona estudio

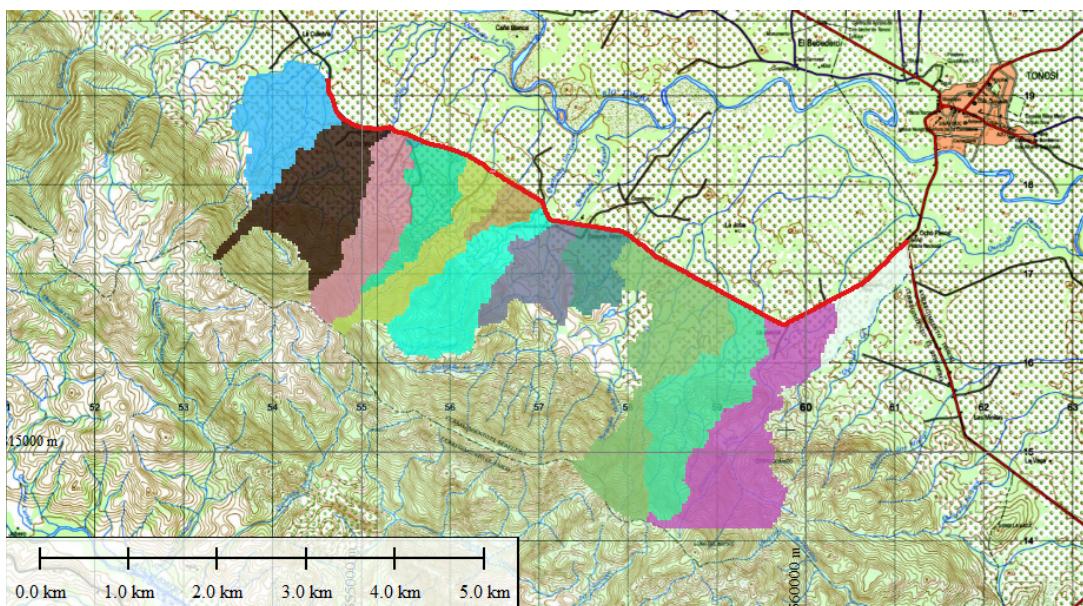
Por último, se cotejo la capa de microcuenca con las Hojas 4138 III SW Tonosí y 4038 II SE Cerro El Sapo del Instituto Geográfico Nacional Tommy Guardia.

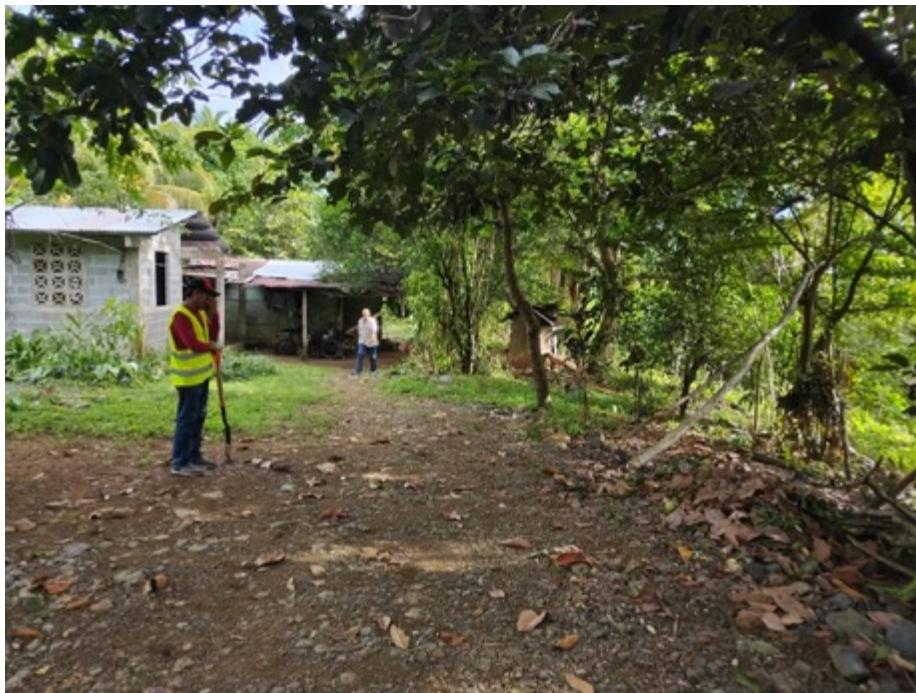
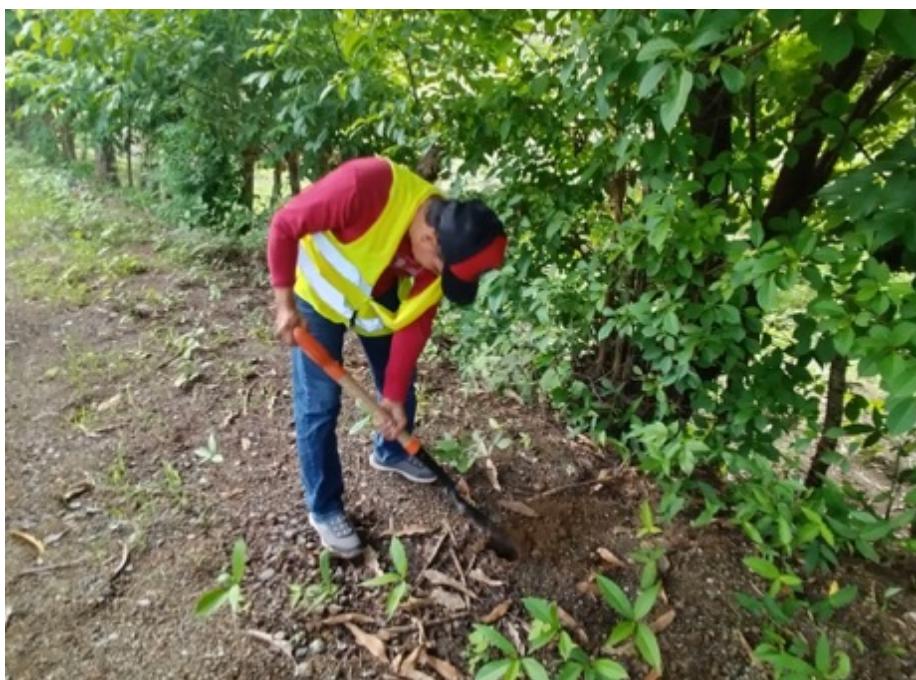
Proceso de sondeos

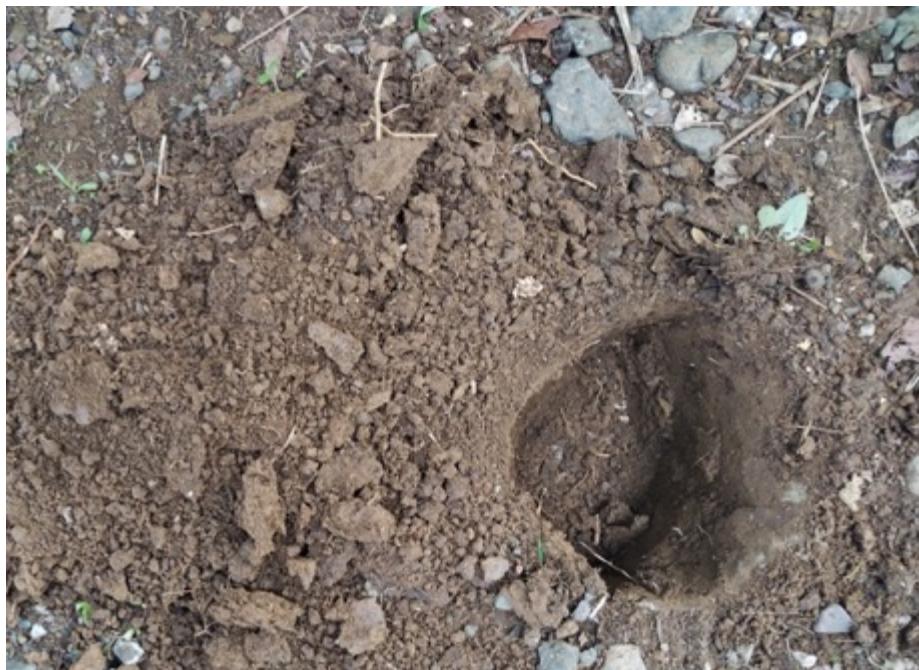
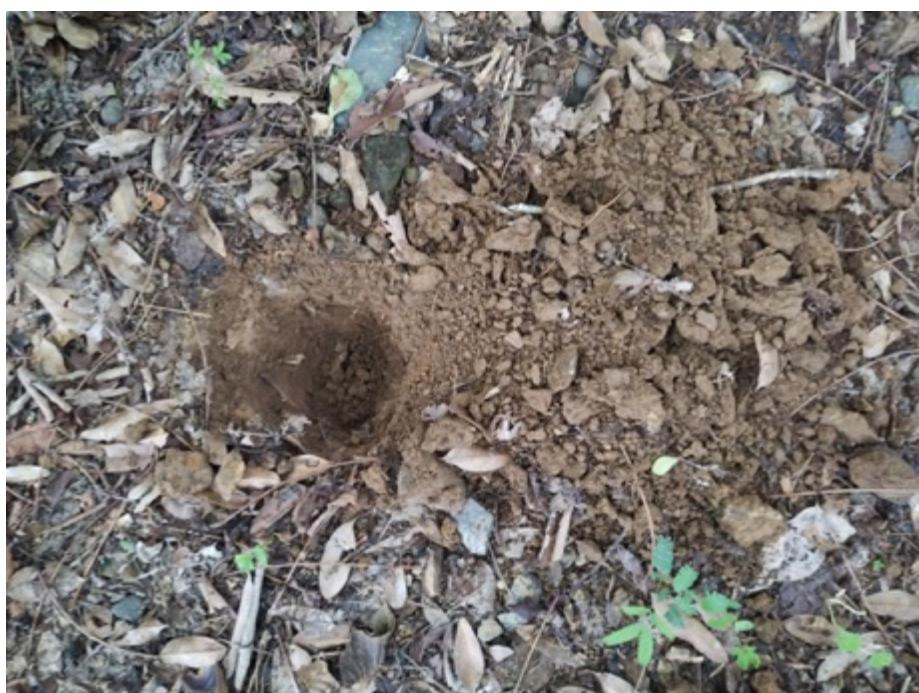
Detalle de algunos sondeos

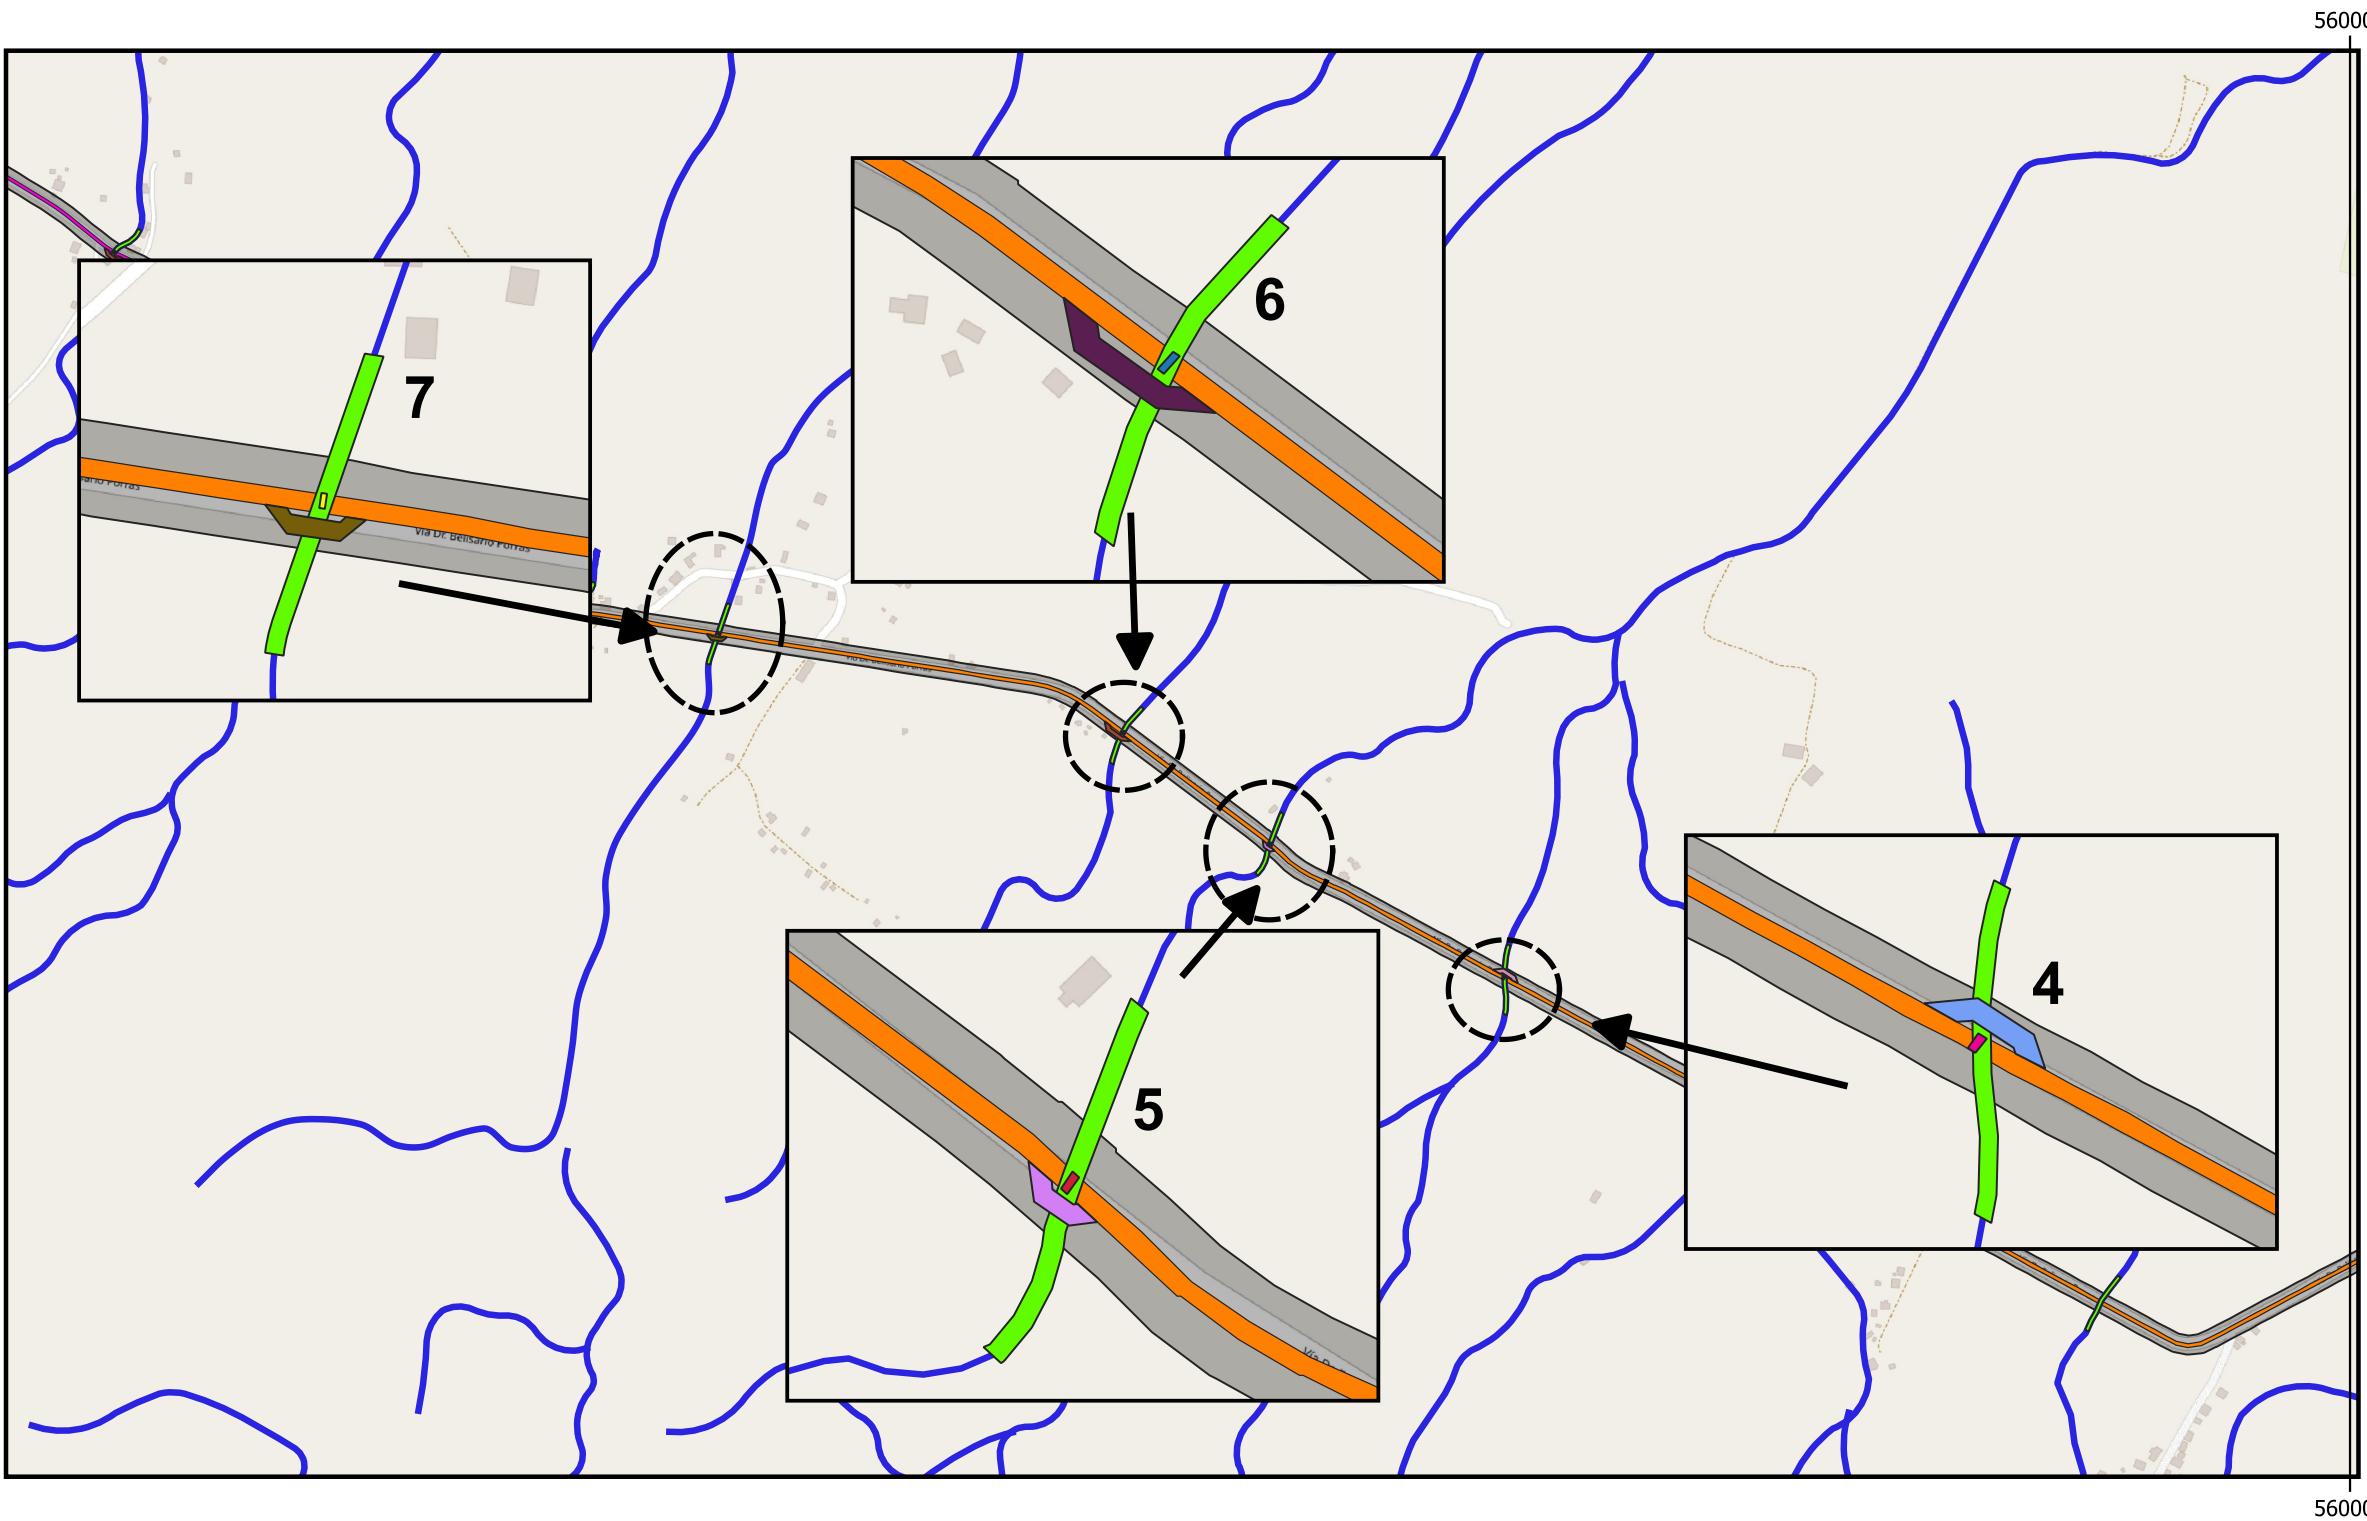
- Cajón Est. 2K+933.
- Área de Desvío Est. 2K+933.
- Cajón Est. 3K+364.
- Área de Desvío Est. 3K+364.
- Cajón Est. 3K+660
- Área de Desvío Est. 3K+660.
- Cajón Est. 4K+333.
- Área de Desvío Est. 4K+333.
- Área de 3 m de Servidumbre de Uso Público
- Red Hidrográfica
- Rodadura Sección 8 Pasos - Iglesia (1° Parte).
- Servidumbre de Calle a 30 m.

Mapa levantado con Capa de Drenajes:
1:50,000 del Ministerio de Ambiente y
Cotejo con Panama River and Stream
Finder V2024 del STRI.
