RESPUESTA A NOTA DE AMPLIACIÓN N° DEIA-DEEIA-AC-0039-1104-2025

REHABILITACIÓN ASFALTANDO CALLES DE TONOSÍ ((8 PASOS - IGLESIA DE BUENOS AIRES Y PUNTOS CRÍTICOS: QUEBRADA GUAYABO (200 M) Y QUEBRADA LA GUILLERMINA (200 M))

CORREGIMIENTO DE EL BEBEDERO, DISTRITO DE TONOSÍ, PROVINCIA DE LOS SANTOS

MINISTERIO DE OBRAS PÚBLICAS

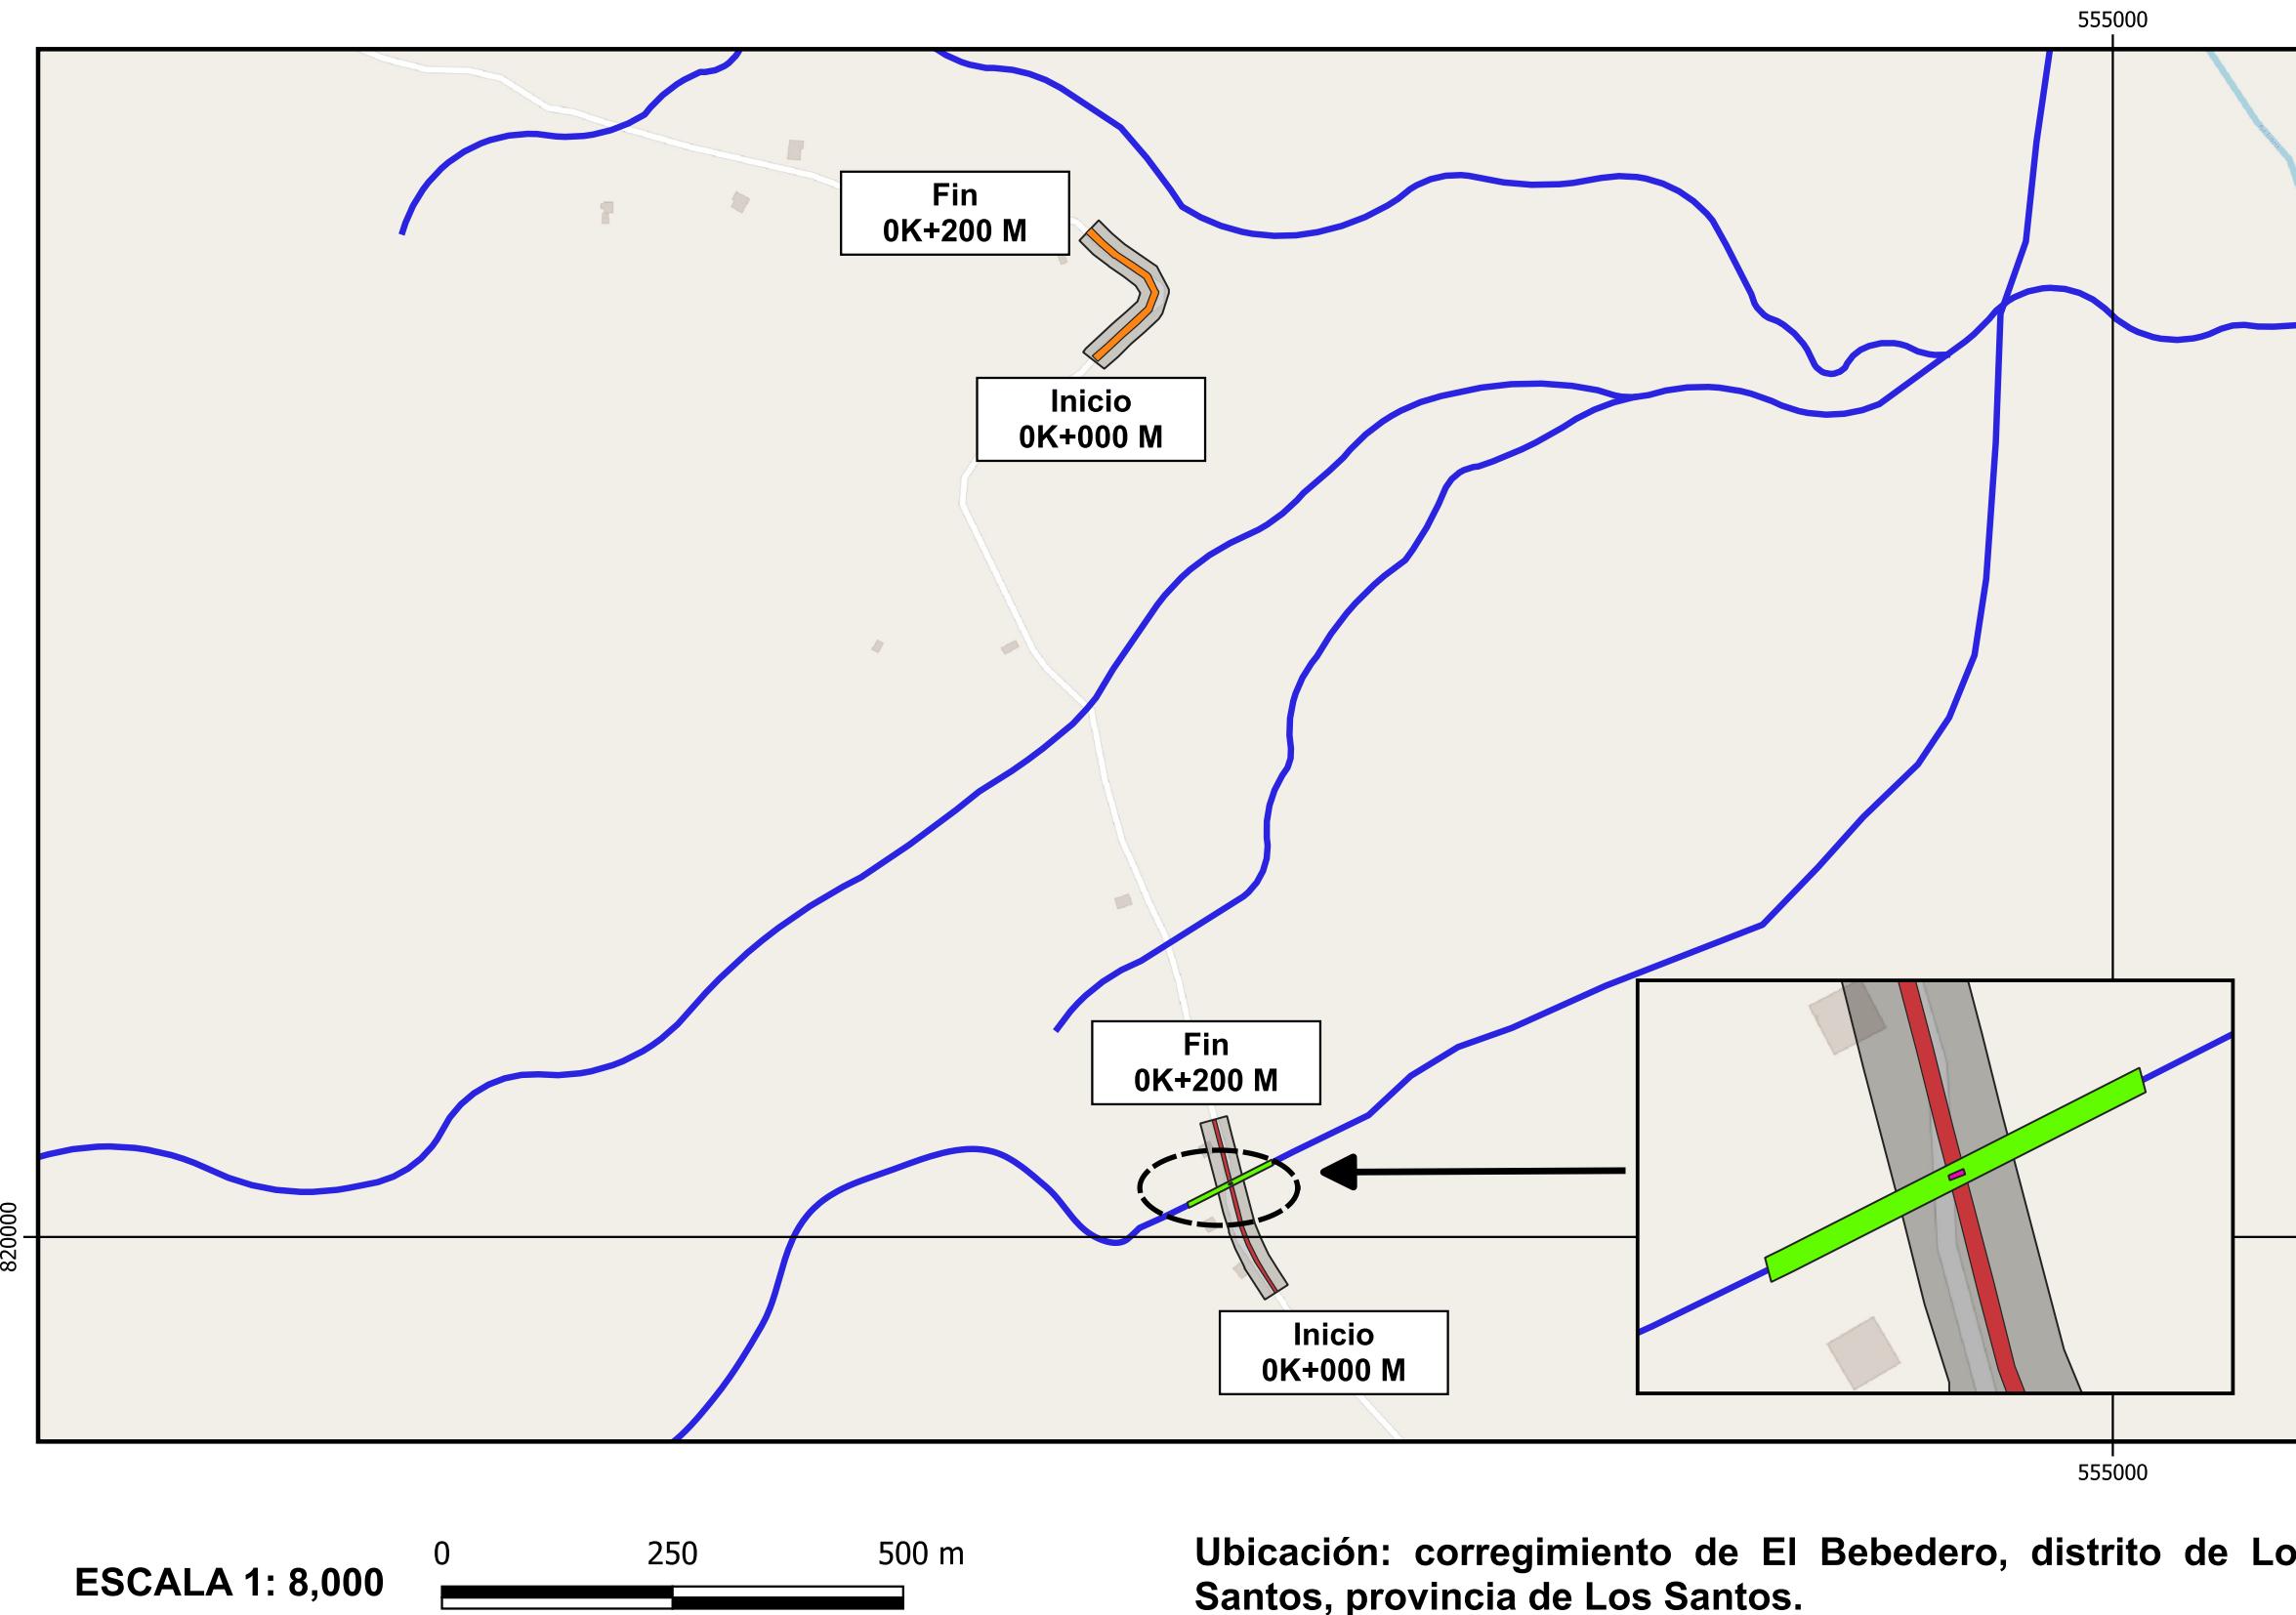
MAPA DE HIDROGRAFÍA

- Cajón Existente en P. C.
Qda. Guayabo
- Área de 3 m de Servidumbre de Uso Público
- Red Hidrográfica
- Área de Rodadura en P.C.
Qda. Guayabo.
- Área de Rodadura de P.C. Qda.
Guillermina.
- Servidumbre de Calle a 30 m.

Mapa levantado con Capa de Drenajes:
1:50,000 del Ministerio de Ambiente y
Cotejo con Panama River and Stream
Finder V2024 del STRI.

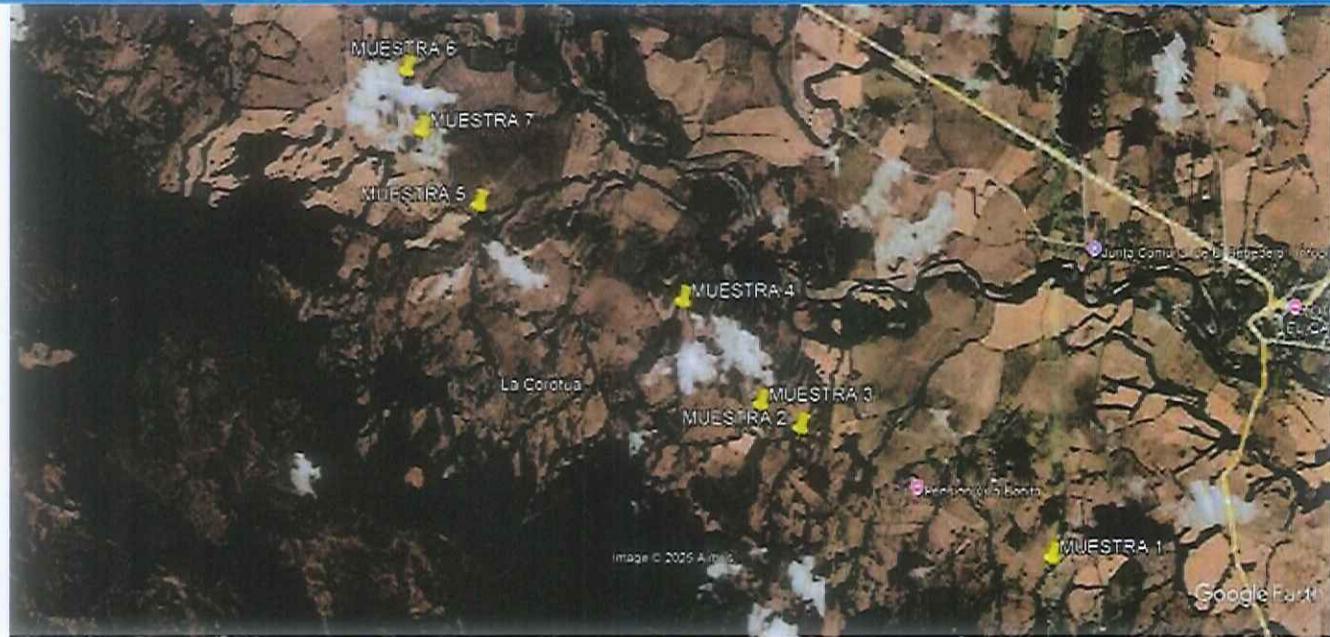
5. MAPA DE UBICACIÓN DE LOS PUNTOS MONITOREADOS

Figura No. 1. Área de Muestreo
