INFORME DE ENSAYO DE RUIDO AMBIENTAL

PROYECTO: “REHABILITACIÓN DE CARRETERA LA VILLA DE LOS SANTOS - MACARACAS” – PUENTES VEHICULARES QUEBRADA EL CABALLO, QUEBRADA EL NANCESITO Y RÍO TOLETA”

PROMOTOR: MINISTERIO DE OBRAS PUBLICAS

MARZO DE 2025

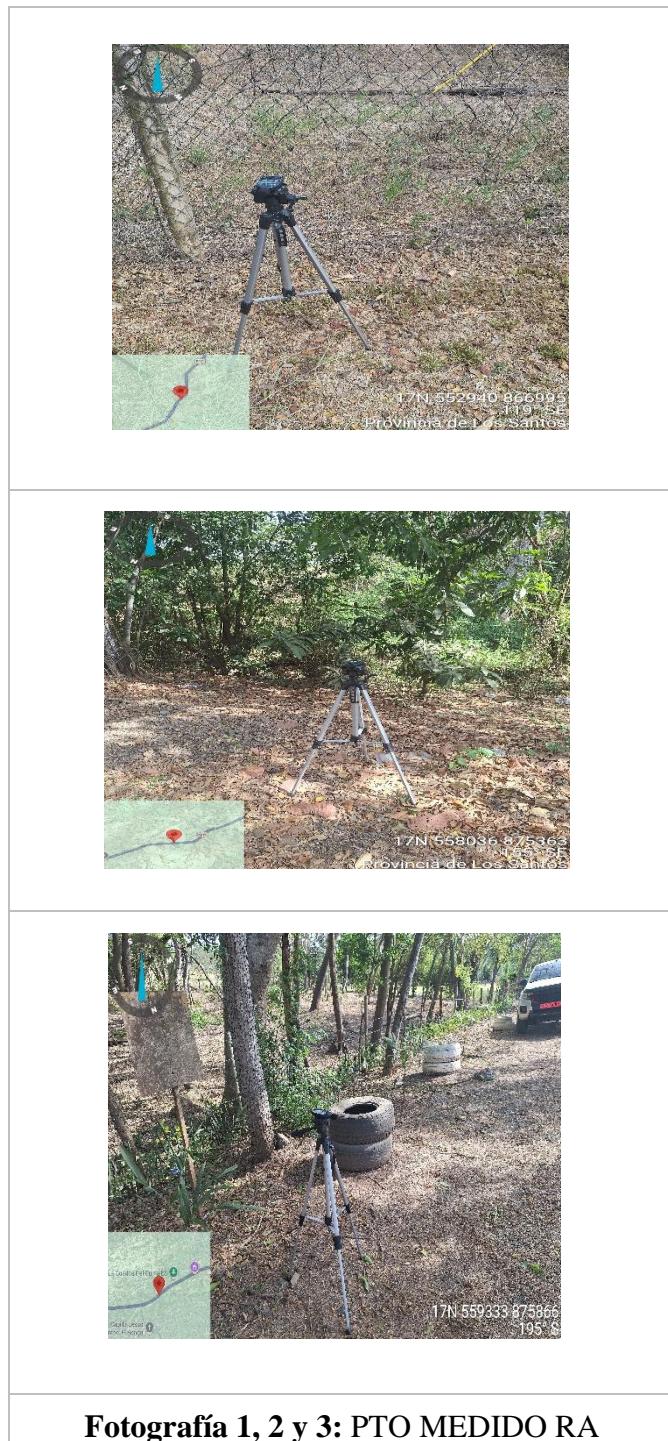
9.2. Fotografías de la medición

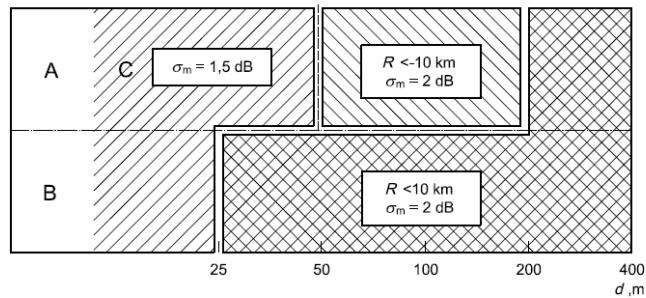
Leyenda
A alto
B bajo
C sin restricciones

Figura A.1 — Radio de curvatura de la trayectoria sonora, R , y la contribución a la incertidumbre de medición asociada, expresada como la desviación típica, σ_m , debido a la influencia climática, para varias combinaciones de alturas fuente/receptor (A a C), en suelos porosos.

La incertidumbre total del método de medición (s_T) se calculó utilizando la metodología sugerida en la norma ISO 1996-2:2007:
