INFORME TÉCNICO DE INSPECCIÓN**DRCC-IIO-096-2025****I. DATOS GENERALES**

Proyecto:	“LÍNEA DE TRANSMISIÓN JAGÜITO-LLANO SANCHEZ”	
Promotor:	JAGÜITO GREEN ENERGY I, S.A.	
Categoría	I	
Consultores ambientales:	ALDO CORDOBA DIOSVEIRA GONZALEZ	IRC-017-2020 IRC-071-2022
Localización del proyecto:	PROVINCIA DE COCLÉ, DISTRITO DE AGUADULCE, CORREGIMIENTO DE PUEBLOS UNIDOS.	
Fecha de inspección:	25 de junio de 2025	
Fecha de informe:	25 de junio de 2025	
Participantes:	<ul style="list-style-type: none">• Raúl Jaén – Asesor Ambiental.• Lucia Martínez –estudiante practicante de la Universidad de Panamá.• Yarianis Santillana -Sección de Evaluación de Impacto Ambiental- Miambiente, Regional de Coclé.• Georgia Jaramillo - Sección de Evaluación de Impacto Ambiental- Miambiente, Regional de Coclé.

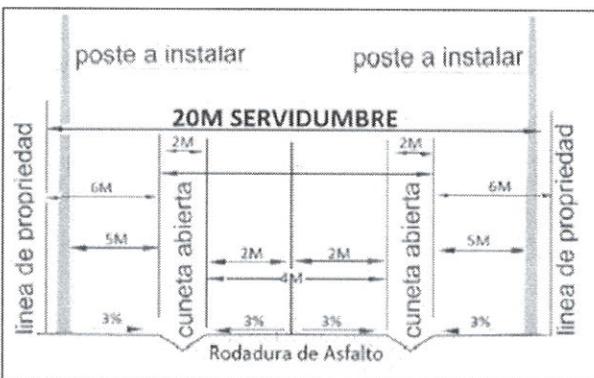
Figura 4.1 Servidumbre pública

Para la ejecución de la red se aprovechará la servidumbre vial existente (carretera Jagüito-Llano Sánchez), mejorando las condiciones de la cobertura herbácea, si ello fuera necesario por vegetación en los sitios de la apertura de hoyos, y acondicionando el sitio al uso de carro canasta. El contratista es el responsable de dejarlo en las condiciones igual o como se encontraba con anterioridad.

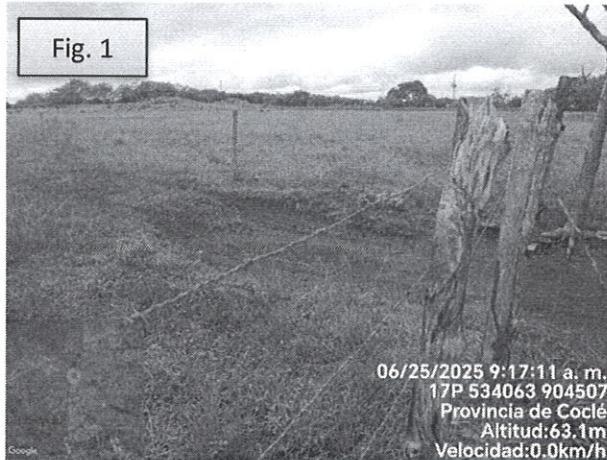
Fig. 1

Fig. 1. Ubicación del Poste de inicio de la nueva línea de transmisión a un lado del proyecto Jagüito Green Energy I, indicado durante la inspección. **Fig. 2.** Poste final antes de entrar a la subestación de Llano Sánchez.
