REPÚBLICA DE PANAMÁ
MINISTERIO DE AMBIENTE

RESOLUCIÓN DE IA-IA- 043 - 2023
De 5 de junio de 2023

Por la cual se resuelve la solicitud de evaluación del Estudio de Impacto Ambiental (EsIA), Categoría II, correspondiente al proyecto: **PH LAGUN**, cuyo promotor es el **BRISAS DEL NORTE DEVELOPMENT, S.A.**

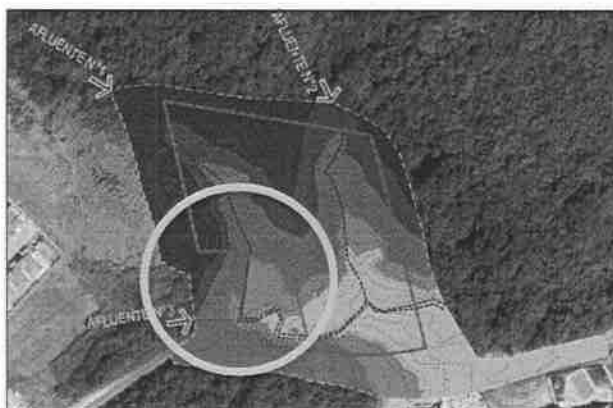
Figura 6.6.1. Afluentes externos del Proyecto

Las siguientes figuras son complementarias a las preguntas realizadas por parte de nuestra Sección para facilitar el enfoque y entendimiento de las mismas.

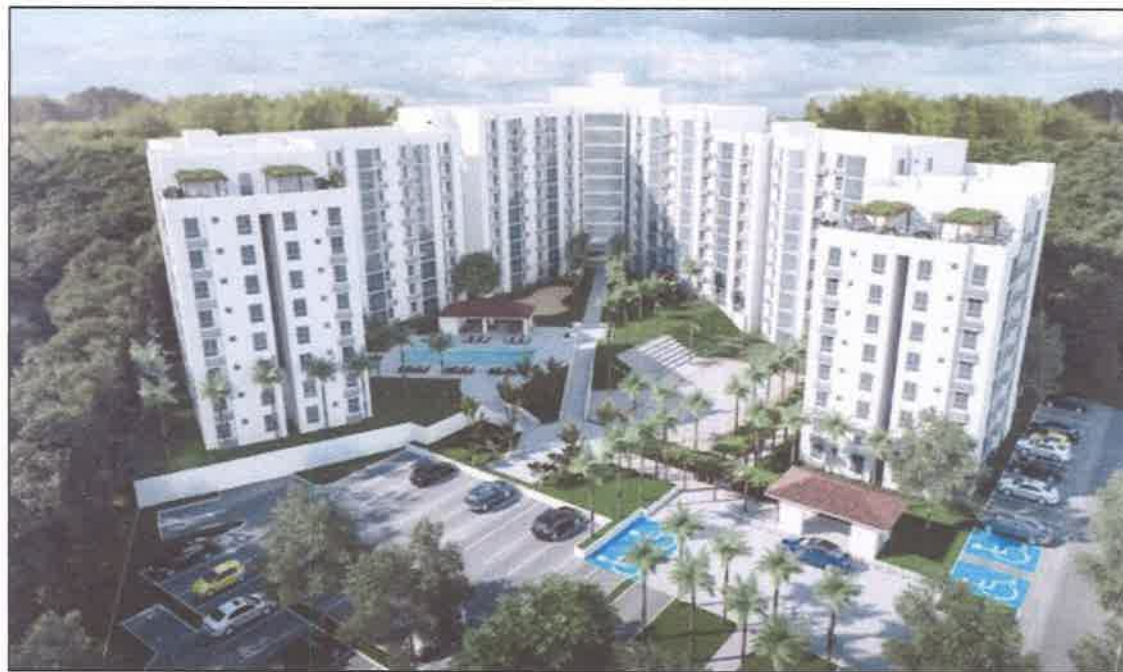
R. Como se ha indicado en el EsIA la sociedad **BRISAS DEL NORTE DEVELOPMENT, S. A.**, actualmente propietaria de la finca con Folio Real 30287421 (F) y código de ubicación 8A06, que consta de una superficie de una (1) hectárea + 9825 m² 27 cm², localizada en el sector de Brisasdel Golf, corregimiento Rufina Alfaro, distrito de San Miguelito y provincia de Panamá, se propone el desarrollo del proyecto denominado **PH LAGUN**, un conjunto habitacional de 313 apartamentos. Este edificio modular escalonado, contará con un máximo de 10 niveles (incluyendo la azotea), y el cual va disminuyendo de niveles a medida a medida que va desarrollándose a lo largo y cumple con las especificaciones del código RM1, tal como se muestra en el render a continuación:

Figura #8. Render del proyecto, Fuente: Promotor.

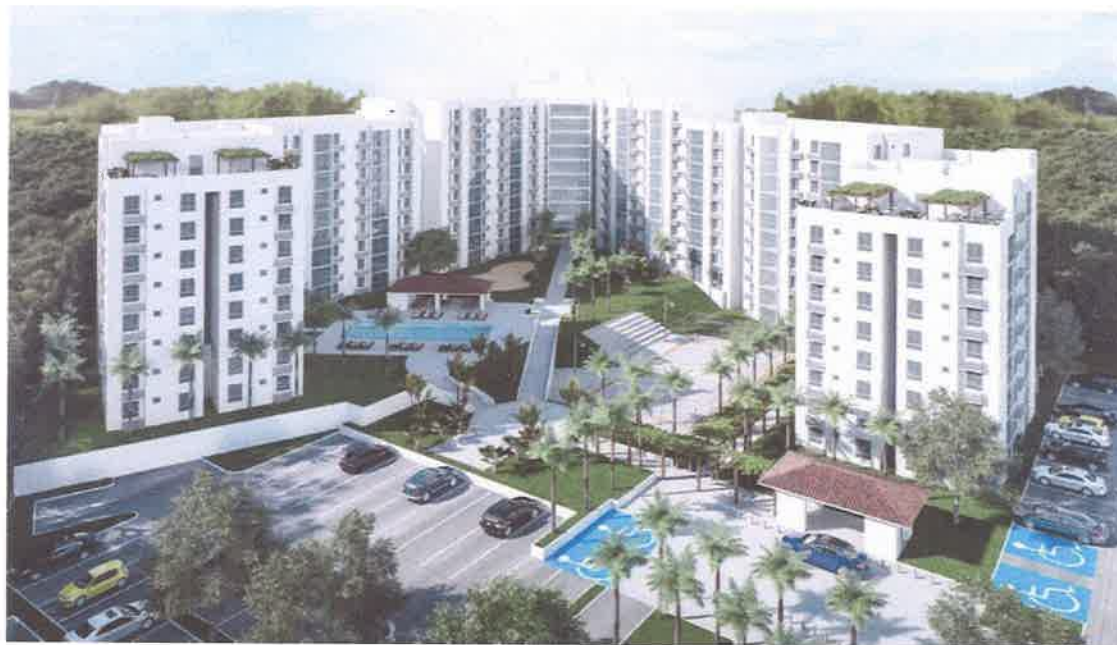
El proyecto PH Lagun, es un complejo residencial treientos trece (313) apartamentos, distribuidos en una gran torre emplazada en la parte superior del terreno, dividido en tres grandes terrazas. El proyecto contará con un total de 154 apartamentos de tres recámaras y dos baños, 112 apartamentos de dos recámaras y 47 apartamentos de cuatro recámaras y dos baños. Sus niveles están articulados por cinco escaleras y cuatro ascensores, cada uno con capacidad para 13 personas. Se contará con componentes secundarios y auxiliares a saber: un área social, un parque verde y un sistema de tratamiento de las aguas residuales domésticas.

Ilustración 1: Proyecto PH Lagun

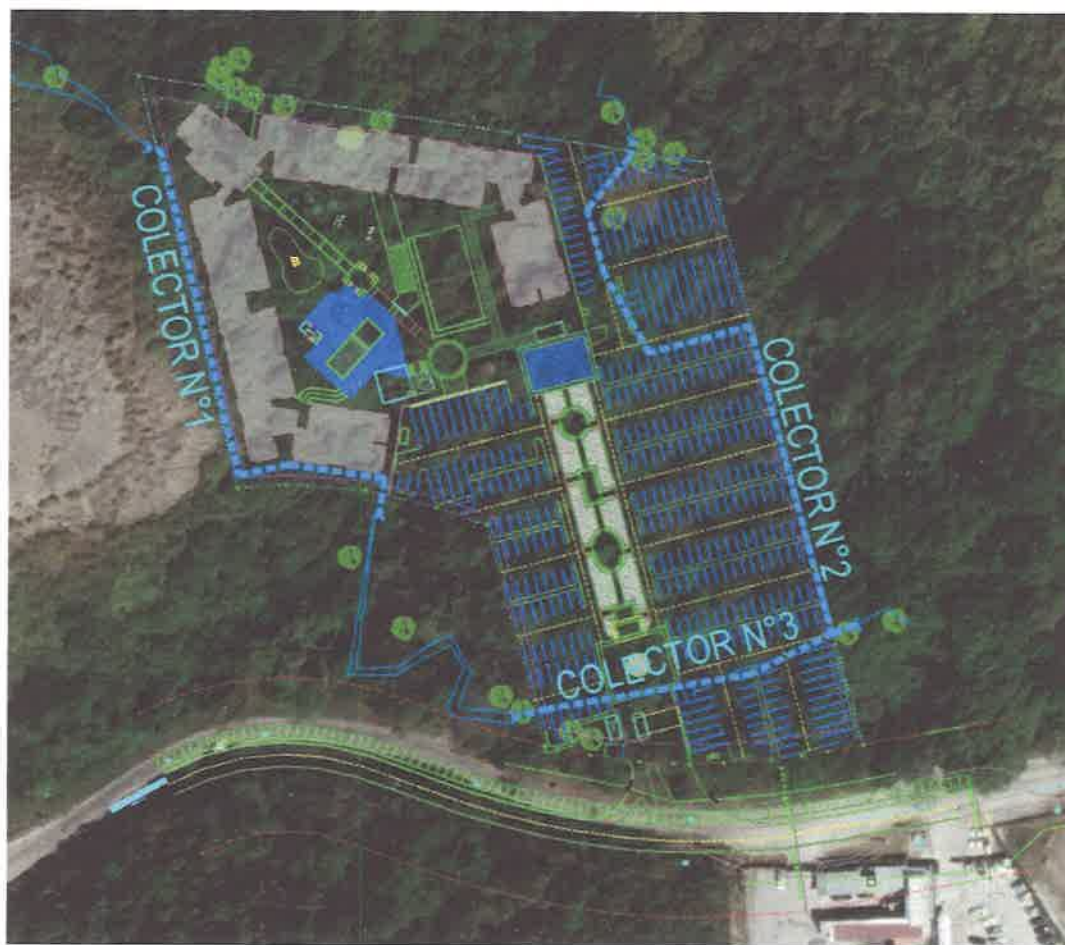
Ilustración 5: Colectores de Infraestructura Pluvial

Con la construcción del Proyecto PH Lagun la topografía del sitio y el manejo de aguas tendrá que ajustarse e integrarse con el proyecto.

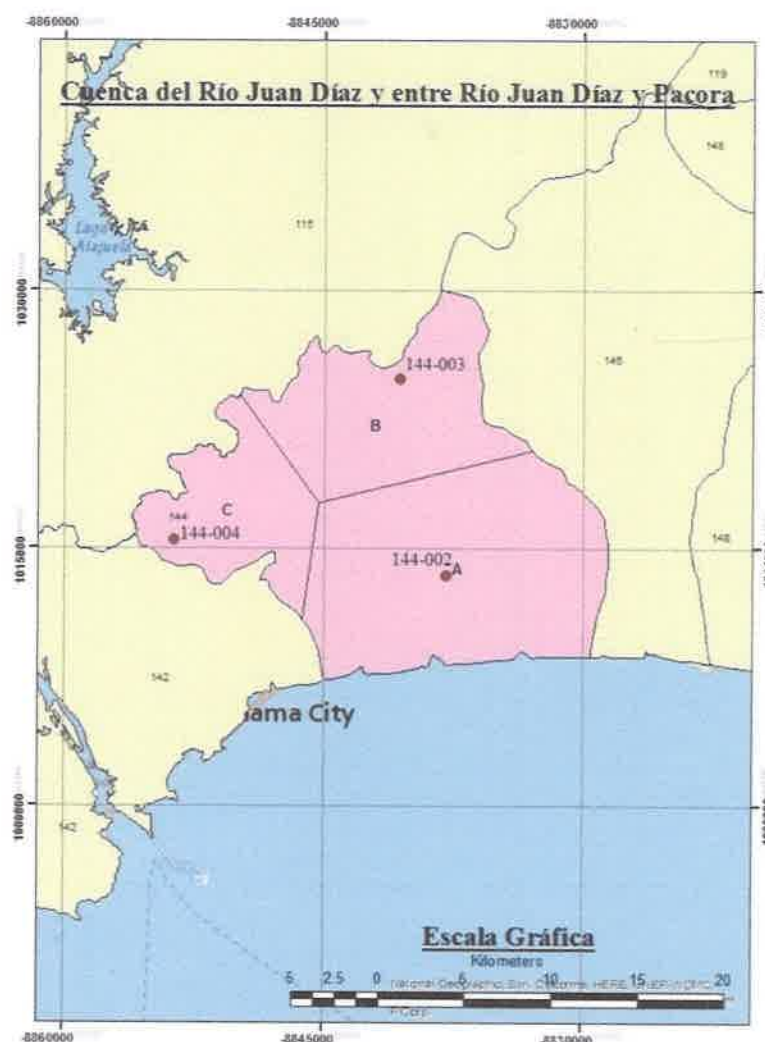
Ilustración 9: Estaciones Hidrológicas en la Cuenca N°144

En la cuenca N°144 existían 3 estaciones como se muestra en la ilustración a continuación.

La mas cercana al proyecto es la 144-004 pero actualmente no se cuenta con información de esa estación.

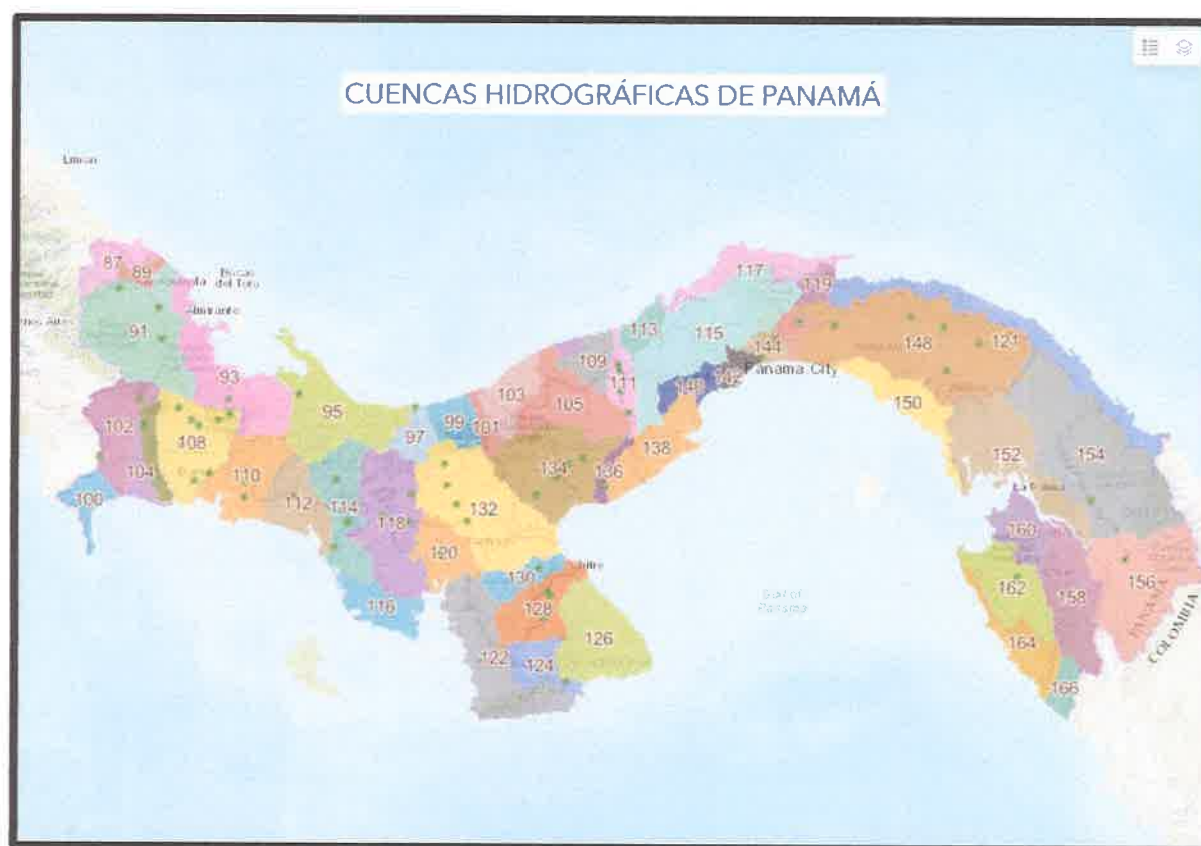
Ilustración 13: Mapas de Cuencas Hidrográficas de Panamá.

Para identificar la zona hidrológica de las cuencas en estudio utilizaremos la información del Sistema de Información Geográfica de ETESA para encontrar la cuenca hidrográfica a la que pertenece el proyecto.

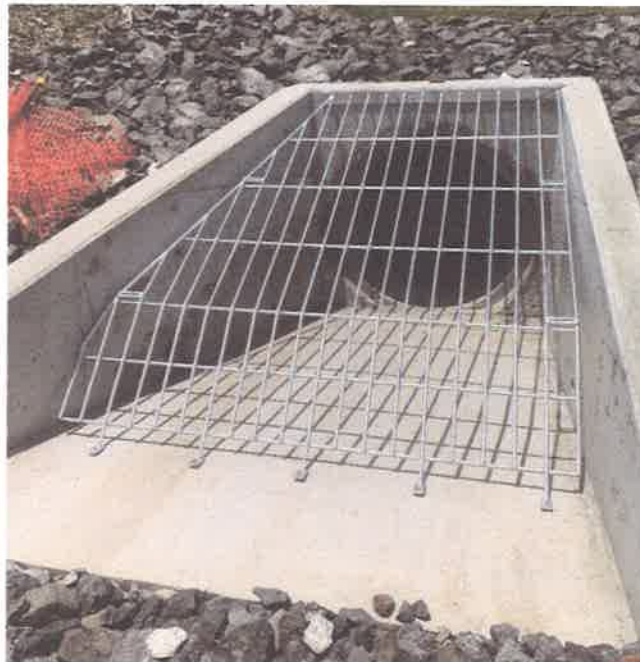
Ilustración 26: Estructura de Protección de Cabezal.

Es necesario tomar medidas de protección para la infraestructura, por lo que se recomienda una protección del cabezal de entrada contra la obstrucción de basura e incluso dado el caso esta estructura puede servir de ayuda a una persona que sea arrastrada por una corriente.

Esta estructura de protección también ayuda a mitigar uno de los principales problemas del entubamiento como lo es el taponamiento por basura o escombros, además de mantenimiento periódico de las mismas para retirar basura acumulada, la misma debe ser de forma triangular como se muestra en la Ilustración 26, de esta manera la fuerza del agua empuja los objetos hacia arriba.

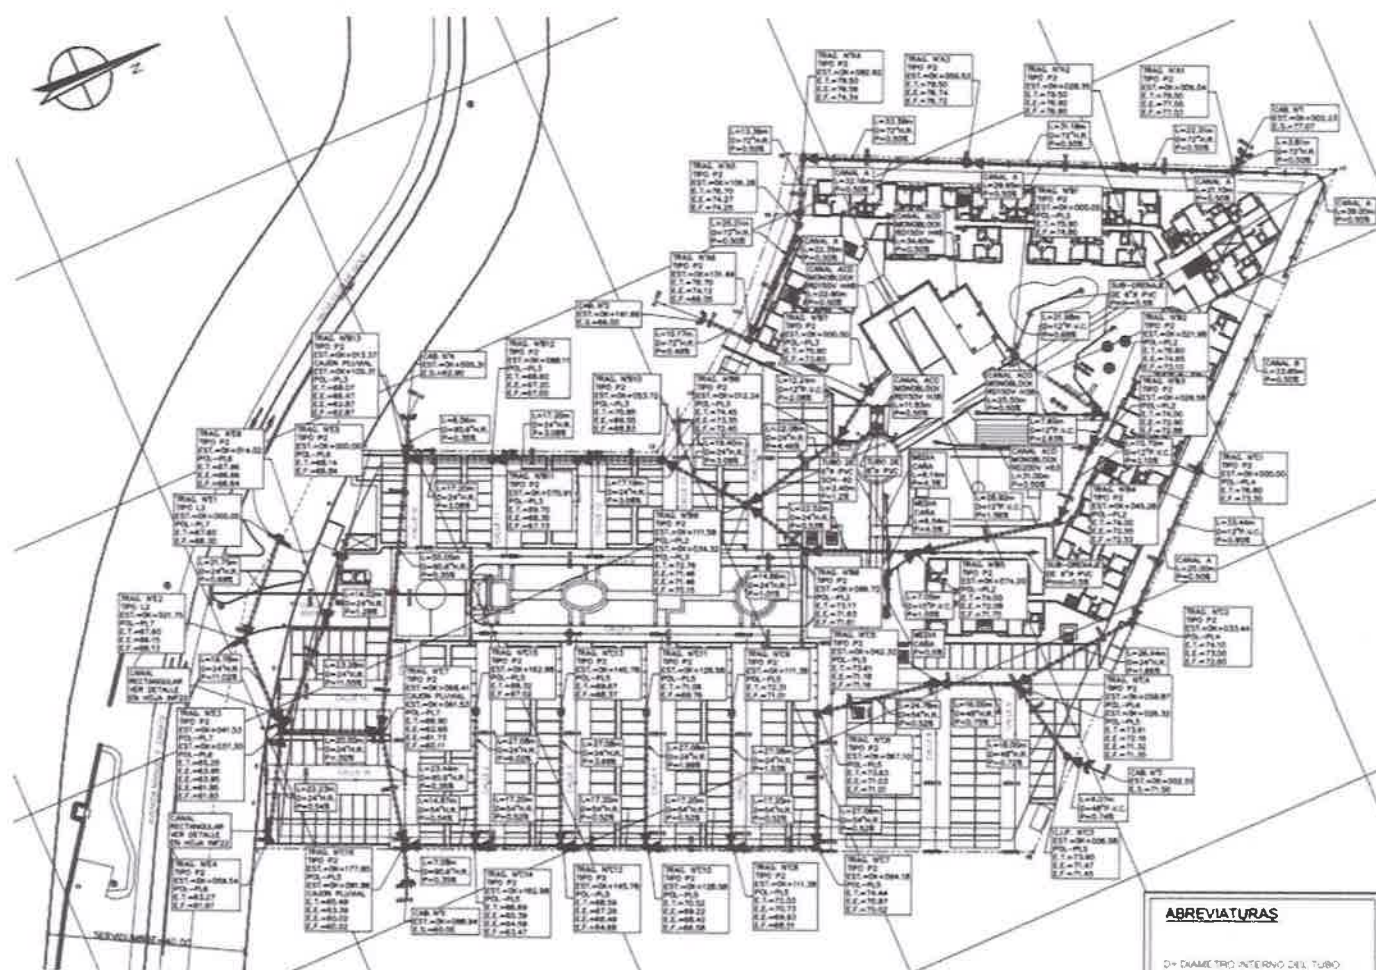
Ilustración 27: Planta General del Sistema Pluvial

Un sistema de alcantarillado pluvial está constituido por una red de conductos, estructuras de captación y estructuras complementarias. Su objetivo es el manejo, control y conducción de las aguas pluviales que caen sobre las cubiertas de las edificaciones, sobre las calles y avenidas, veredas, jardines, etc. evitando con ello su acumulación o concentración y drenando la zona a la que sirven. De este modo se mitiga con cierto nivel de seguridad la generación de molestias por inundación y daños materiales y humanos.

Se hará un desvío de las aguas pluviales que entran al terreno como predio sirviente, entubándolas y ubicándolas dentro de la servidumbre de las calles de proyecto hasta desembocar en el punto de la misma quebrada en el área de colindancia con el predio vecino.

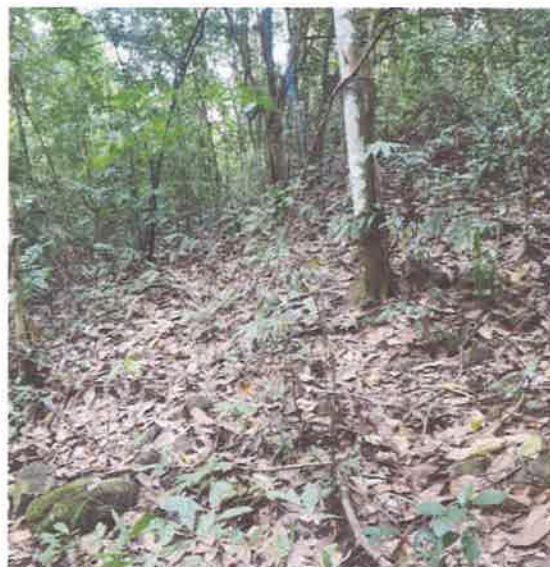
El área destinada para el proyecto corresponde a zonas de bosque secundario, de suelo húmedo en las partes bajas debido al paso de las fuentes hídricas y rocoso y arcilloso en las zonas de mayor altura. Ver ilustraciones 3 y 4

Ilustración 3: Composición de suelos y vegetación zona alta

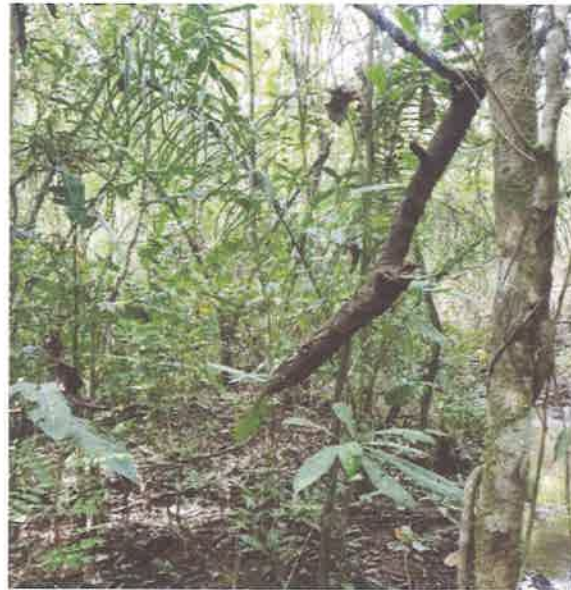
Ilustración 4. Composición de suelo y vegetación en las partes bajas

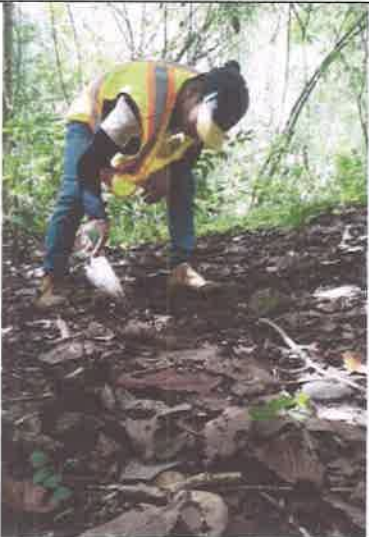
Componente Arqueológico		Foto Arq. 10
Prospección Arqueológica

Descripción: Prospección Subsuperficial en un área del proyecto.

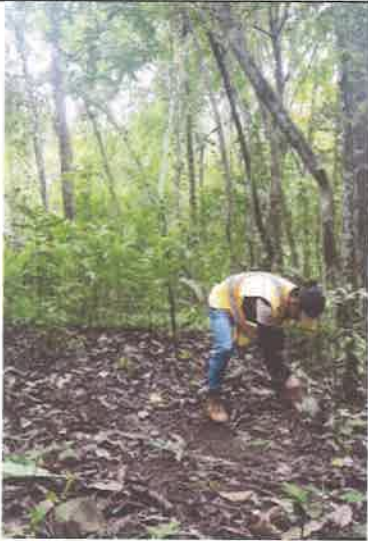
Componente Arqueológico		Foto Arq. 11
Prospección Arqueológica

Descripción: Prospección Subsuperficial en un área del proyecto.

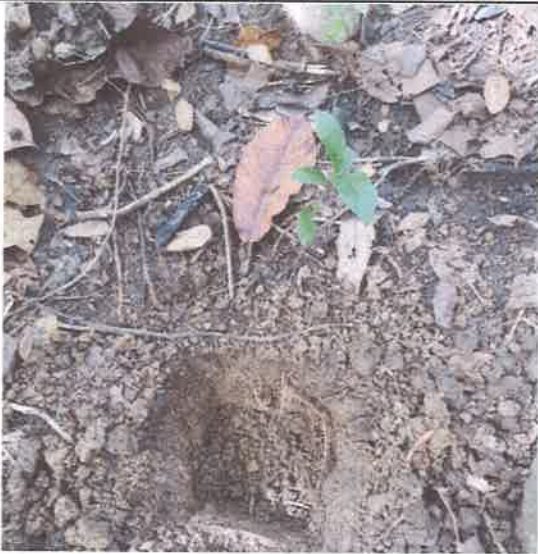
Componente Arqueológico		Foto Arq. 12
Prospección Arqueológica

Descripción: Sondeo Subsuperficial en un área del proyecto.

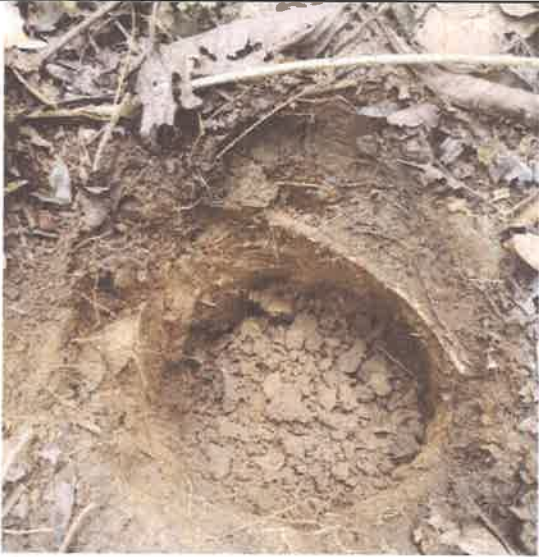
Componente Arqueológico		Foto Arq. 13
Prospección Arqueológica

Descripción: Sondeo Subsuperficial en un área del proyecto.

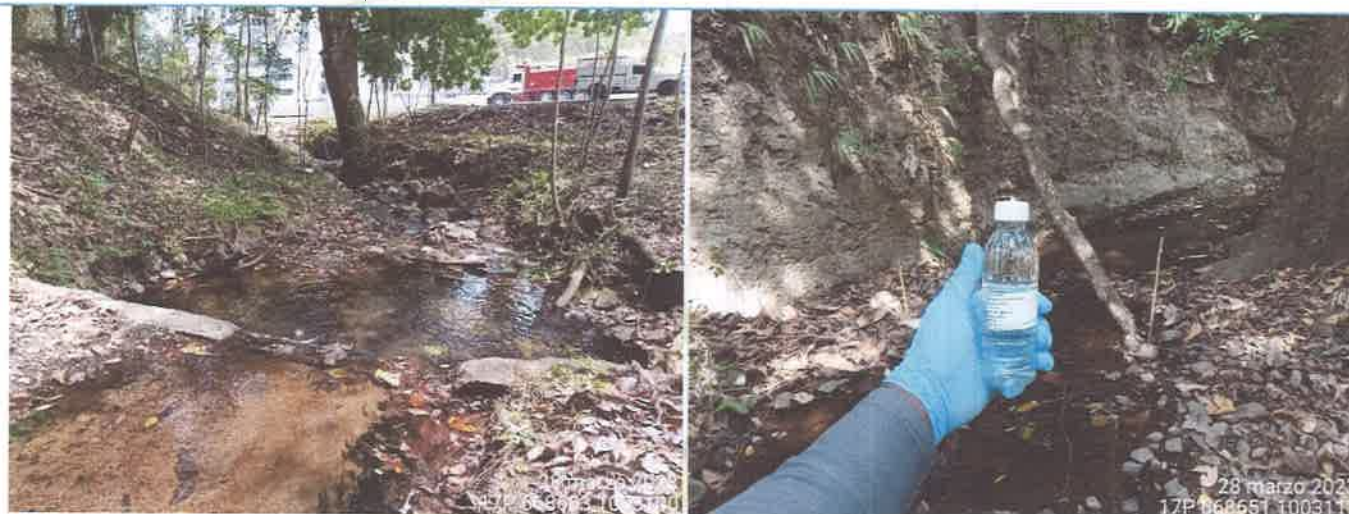
FOTO 1. Colecta de muestra

Muestra recolectada directamente del cuerpo de agua natural, presenta a sus alrededores vegetación tipo bosque. Actividades cercanas se ubica una planta de concreto, edificios, residenciales y locales comerciales. Clima soleado durante el muestreo.

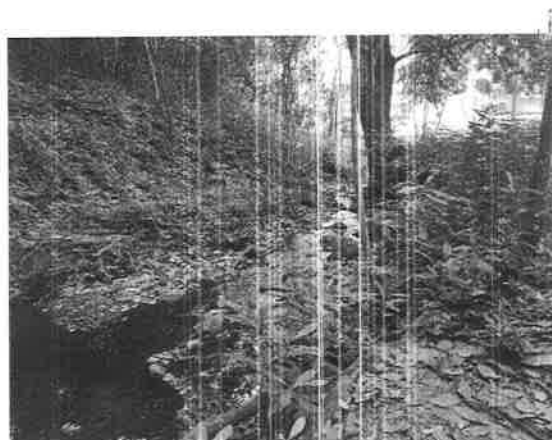
Fig. 4. Vista de la sección del cauce 1

- **Cauce 1.**
Ancho aproximado de 1.5 m y una longitud aproximada de 100 m, caudal corrido de coloración cristalina, lecho rocoso y definido.
- **Cauce 2.**
Ancho aproximado de 1 m, al momento de la inspección no se observó agua en el mismo, lecho rocoso y definido, el mismo manifiesta características que conduce una fuente hídrica de carácter estacionario.
- **Cauce 3.**
Ancho aproximado de 2 m de ancho, caudal corrido de coloración cristalina, lecho rocoso y definido.

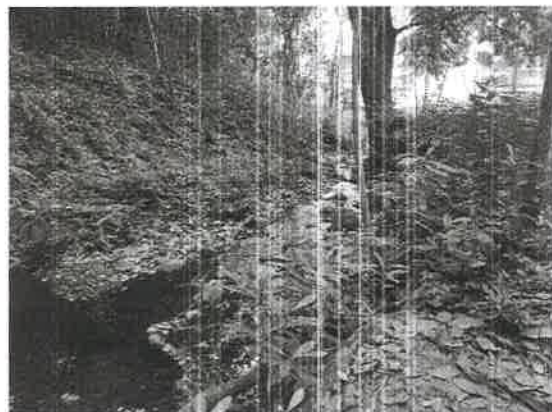
Fig. 4. Vista de la sección del cauce 1

- **Cauce 1.**
Ancho aproximado de 1.5 m y una longitud aproximada de 100 m, caudal corrido de coloración cristalina, lecho rocoso y definido.
- **Cauce 2.**
Ancho aproximado de 1 m, al momento de la inspección no se observó agua en el mismo, lecho rocoso y definido, el mismo manifiesta características que conduce una fuente hídrica de carácter estacionario.
- **Cauce 3.**
Ancho aproximado de 2 m de ancho, caudal corrido de coloración cristalina, lecho rocoso y definido.
