FORMATO EIA-FEA-007  
INFORME TÉCNICO DE INSPECCIÓN AL SITIO DE DESARROLLO DEL PROYECTO

Proyecto:	RESIDENCIAL LA BENDICIÓN-ETAPA 2		
Categoría:	I		
Promotor:	DESARROLLADORA METROPOLITANA, S.A.		
Representante Legal:	JOHN MCCORMICK		
Ubicación:	CORREGIMIENTO DE SAN JUAN BAUTISTA, DISTRITO DE CHITRÉ, PROVINCIA DE HERRERA.		
Expediente No.:	DRHE-I-F-11-2019		
Fecha de la inspección:	30 DE JULIO DE 2019.		
Fecha del Informe:			
Participantes:	Nombre	Cargo	Institución
	Aritzel Fernández	Evaluadora de Impacto Ambiental	MIAMBIENTE-HERRERA
	Yuria Benítez	Evaluadora de Impacto Ambiental	MIAMBIENTE-HERRERA
	Francisco Cortés	Evaluador de Impacto Ambiental	MIAMBIENTE-HERRERA
	Guillermo Nicholson	Ingeniero Forestal	MIAMBIENTE-HERRERA
	Mauricio Gómez	Arquitecto	Desarrolladora Metropolitana, S.A. (Empresa Promotora)

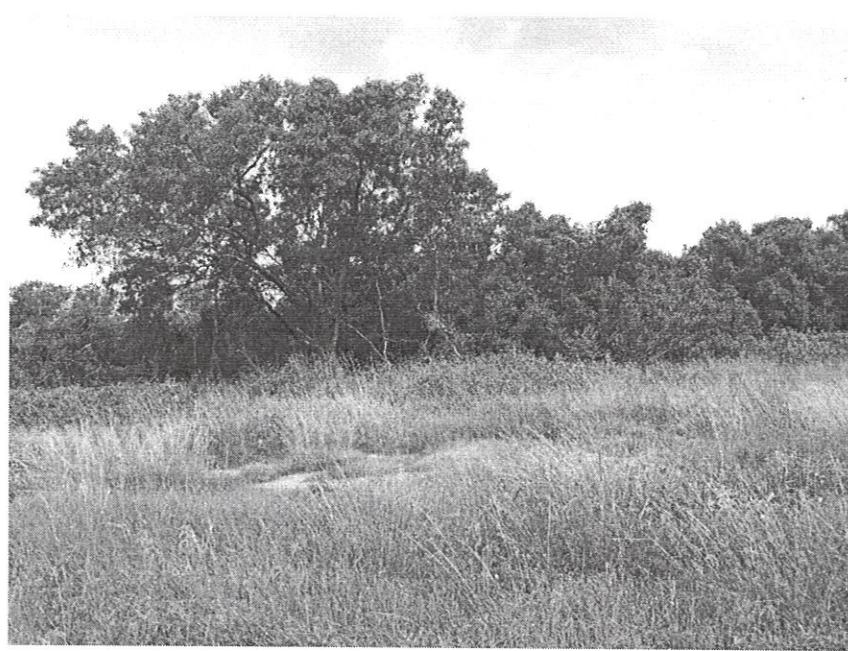
E 565624  
N 881669

Fig. No.1: Se puede observar el área en donde se llevará a cabo el proyecto Residencial La Bendición- Etapa 2.

Fig. No.1: El polígono del proyecto se encuentra muy cerca de un área en la cual se puede observar especies de mangle.

Se recomienda Recategorizar el Estudio de Impacto Ambiental, toda vez que este proyecto incide en el criterio 2 del artículo 23 del Decreto Ejecutivo 123 del 14 de agosto de 2009.
