# **MODIFICACIÓN AL ESTUDIO DE IMPACTO AMBIENTAL**

**PROYECTO:**  
**"DISEÑO, DESARROLLO DE PLANOS Y CONSTRUCCIÓN DE  
EDIFICIOS PARA LA EDUCACIÓN PRE-MEDIA Y MEDIA,  
AMPLIACIÓN DE LA INFRAESTRUCTURA Y OTRAS  
NECESIDADES PARA LA ESCUELA DE  
ALTOS DE SAN FRANCISCO"**

**La modificación consiste en el cambio de la ruta para descarga de las aguas residuales procedente de la planta de tratamiento a instalarse en el proyecto.**

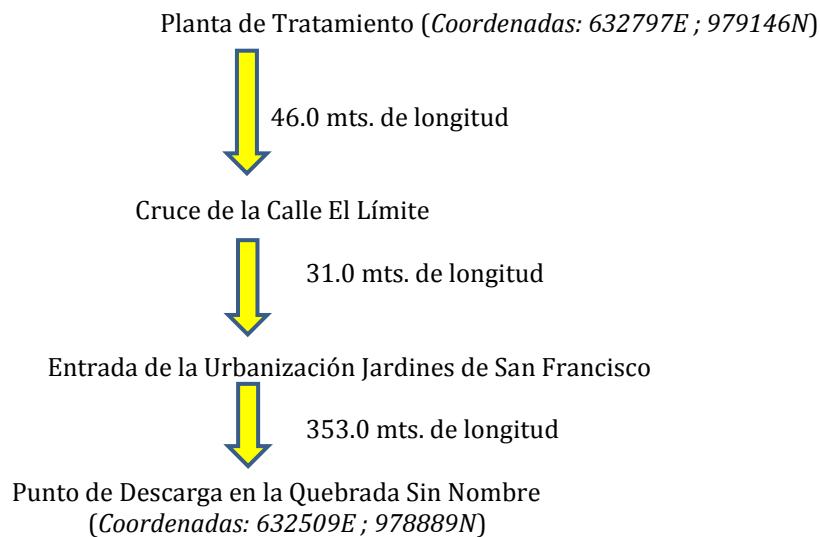
Sobre el vertimiento de las aguas residuales tratadas, la empresa promotora tiene como alternativa canalizar las aguas residuales procedente de la planta de tratamiento a través de tuberías de PVC de 12" de diámetros, hasta la quebrada Sin Nombre (S/N), con el siguiente recorrido, y sus respectivas coordenadas en Datum WGS84:

Tal como se aprecia en el diagrama anterior, este recorrido tendrá una longitud total de 430 metros, la cual será necesario la intervención de aceras de la Urbanización Jardines de San Francisco hasta su descarga final en la quebrada S/N, de poco caudal, pero con agua permanente.

aguas al sistema de tuberías pluviales existentes soterradas, que tiene recorrido directo de aproximadamente 430 metros, hasta la quebrada s/n donde serán descargadas las aguas tratadas de la planta (Ver Plano y fotografías adjunto)

Coordenadas UTM, Datum WGS84, de la Planta de Tratamiento, punto de conexión a la tubería pluvial soterrada y Punto de descarga a la quebrada s/n

PUNTOS	COORDENADAS WGS84	
	E	N
Planta de Tratamiento	632759	979141
Punto de Unión a la tubería soterrada	632746	979134
Descarga a la quebrada s/n	632502	978905

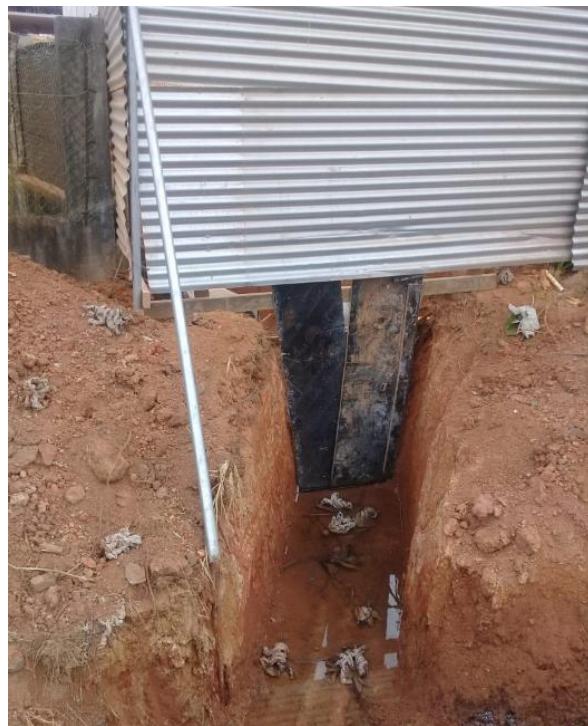
Límite del terreno de la escuela y salida de tubería de 6 pulgadas que irá soterrada a conectarse con la tubería pluvial existente, que también se encuentra soterrada

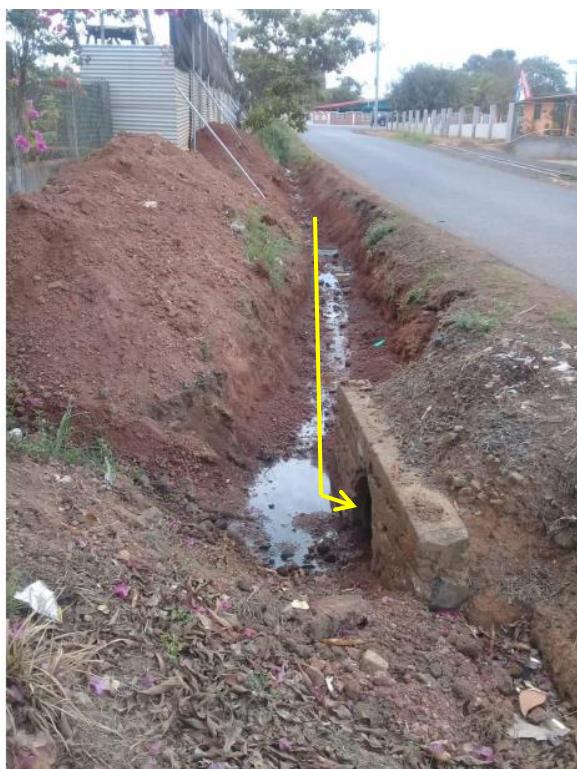
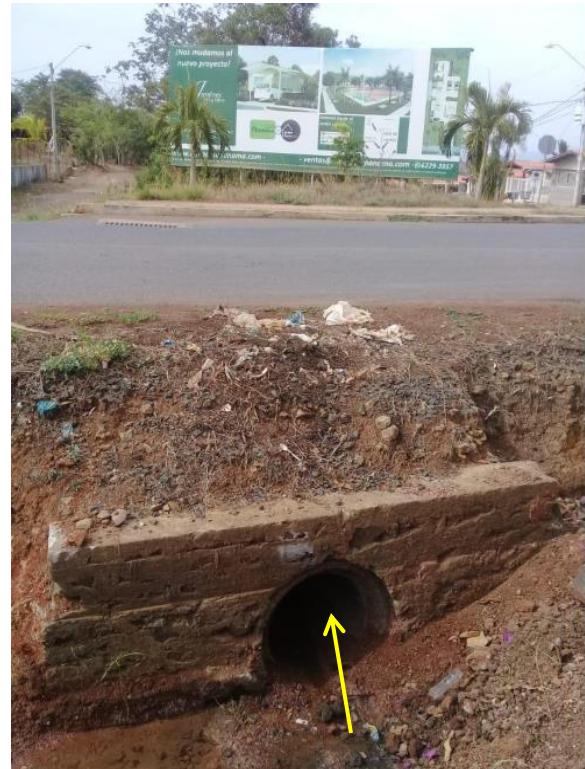
Se observa tubería pluvial que cruza la Calle El Limite, totalmente soterrada hasta su descarga a la quebrada s/n. Este es el punto donde la empresa propone hacer la conexión soterrada de la tubería de 6 pulgadas procedente de la planta de tratamiento y entregar al cajón pluvial las aguas tratadas y limpia.

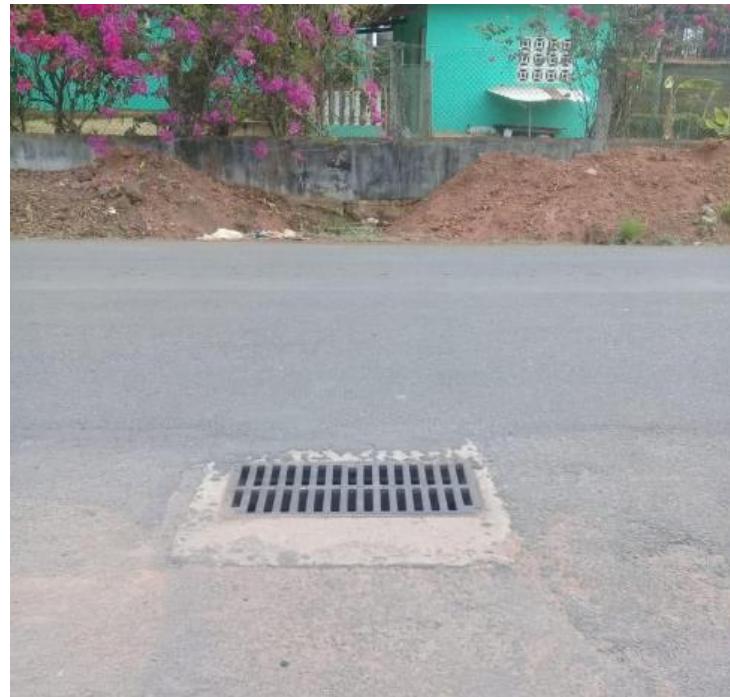
Parrilla de la tubería pluvial soterrada que cruza por la calle El Limite, donde va conducida soterradamente por tubería de PVC hasta la quebrada s/n.

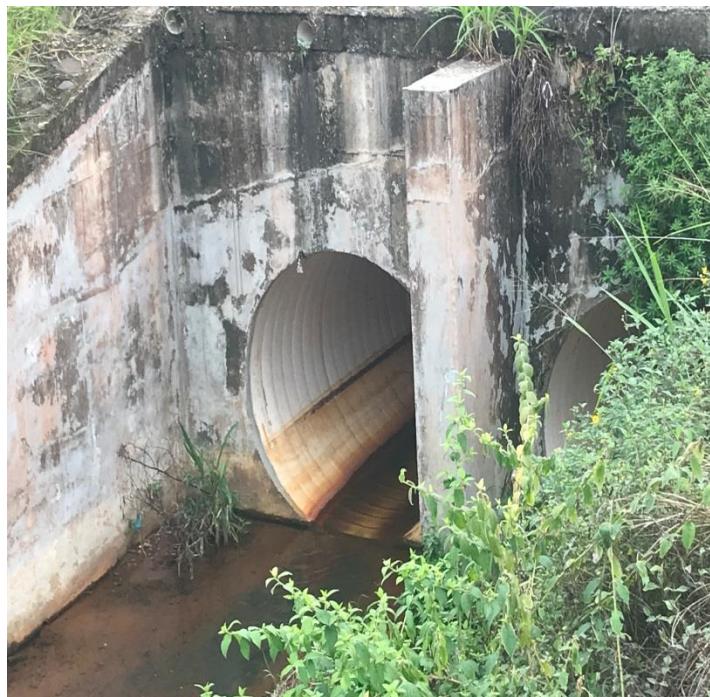
Quebrada s/n, donde descarga la tubería pluvial soterrada existente. Esta es la misma quebrada propuesta en el Estudio de Impacto Ambiental para la descarga de las aguas residuales totalmente limpias y tratadas, cumpliendo con las Normativas Ambientales, específicamente COPANIT - 035-2000
