**CEMENTO BAYANO, S.A.**

**INFORME DE MUESTREO  
CALIDAD DE AIRE AMBIENTAL  
(PM10)**

**2018**

**PLANTA CALZADA LARGA**

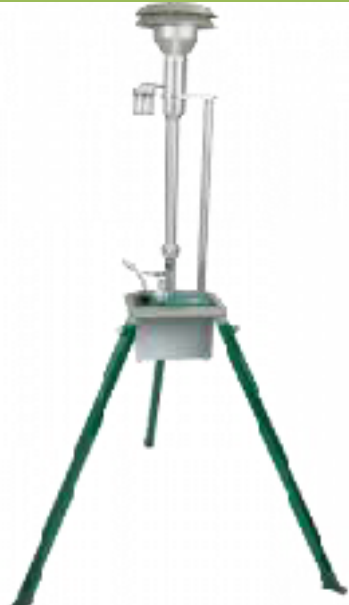
<b>Marca</b>	BGI Incorporated

<b>Modelo</b>	PQ100	
<b>Serie</b>	762

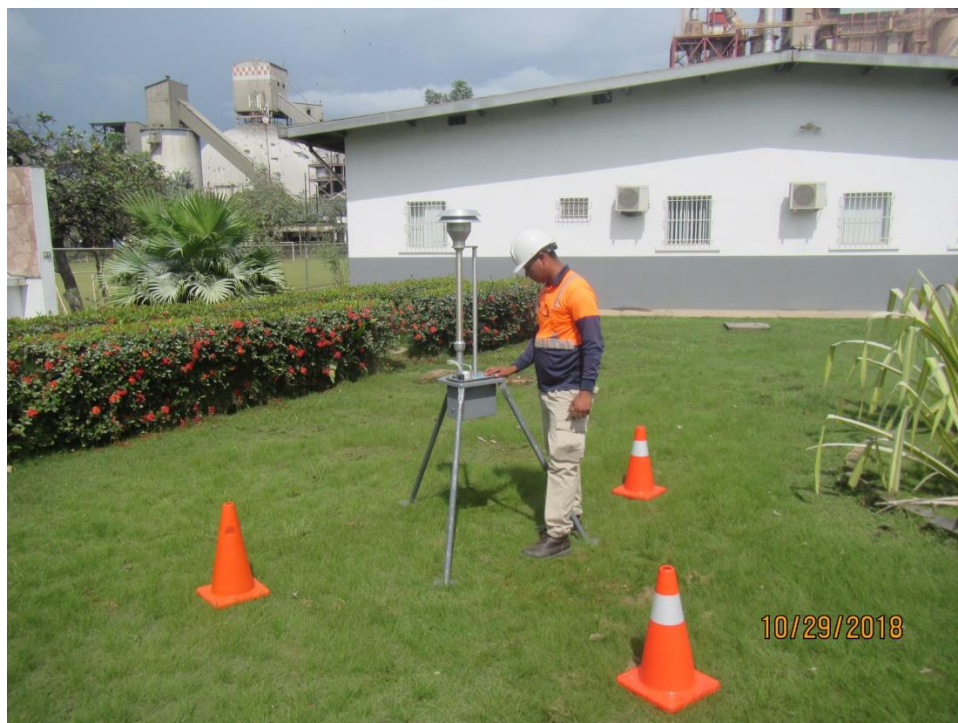
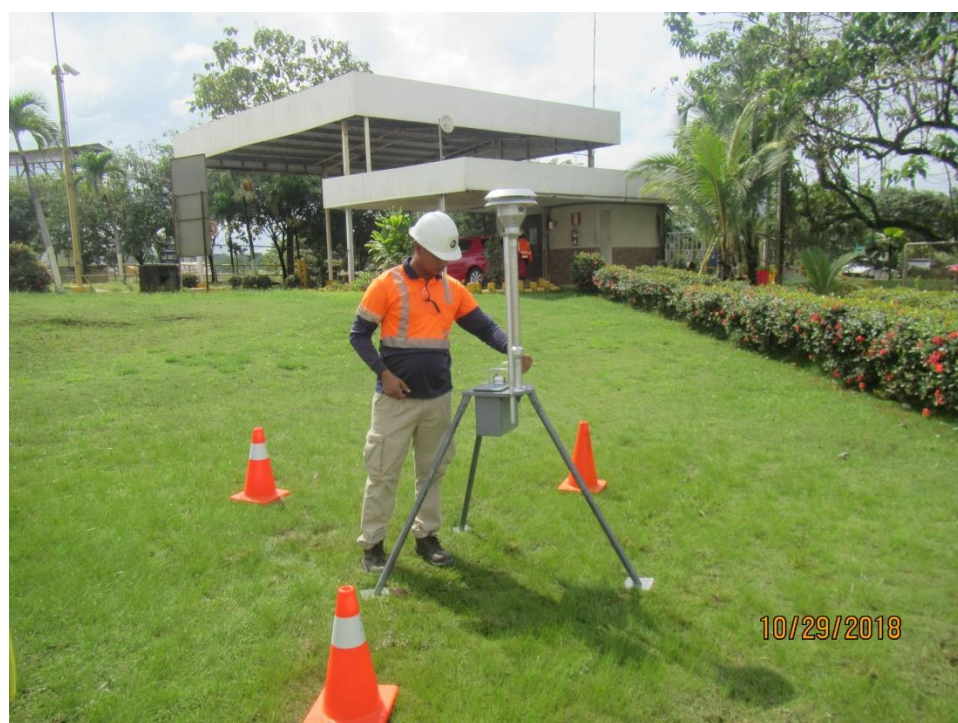
**EM1**

Estaciones	Descripción/Observaciones	Coordenadas		
		N (m)	E (m)	Altura (m)
<b>Estación 1</b> Garita # 1 de Seguridad	Este punto está cerca a la garita 1, junto a la esquina del cuadro de futbol en un área abierta con vista directa a la planta. Se registraron lluvias en horas de la tarde.	1013586	660881	155
<b>Estación 2</b> Garita # 3 de Seguridad	Este punto se encuentra frente al molino de Clinker. Se registraron lluvias en horas de la tarde.	1013705	660459	147
<b>Estación 3</b> Frente a Galera de Caliza	Este punto está ubicado en la parte de atrás de la planta de cemento y está en dirección al punto 1. Está en un área despejada de árboles. Se	1013973	660751	141

Garita # 1 de Seguridad
