Asunto: Inspección técnica de Evaluación, Proyecto Camino de Acceso hacia Boy Scaut

**INFORME TECNICO DE INSPECCION. N ° - 109 -2019**

Informe Técnico de Evaluación  
Proyecto Camino de Acceso hacia Boy Scout

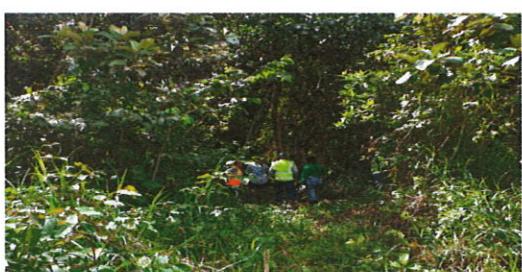
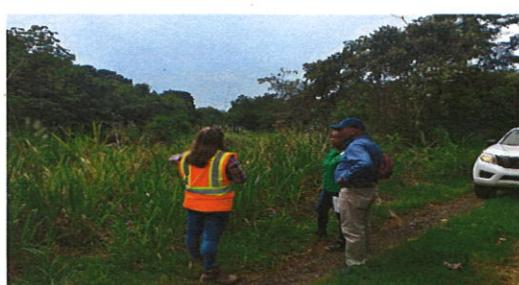
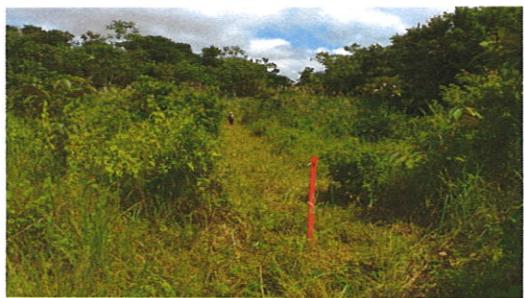
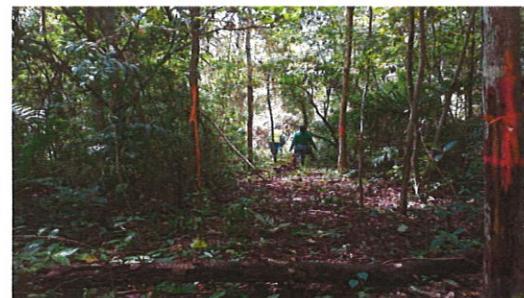
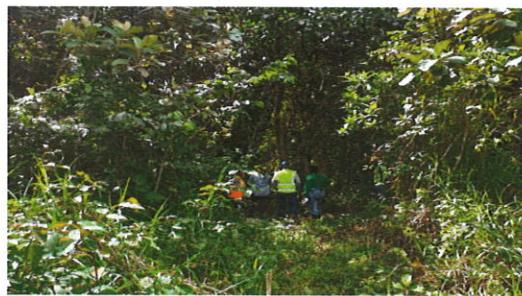
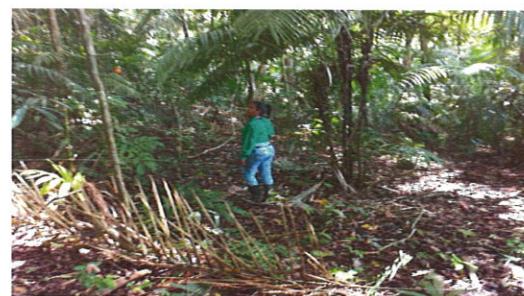
- Estando en el área se realizó una evaluación del área de 2.22 has que será impactada por el futuro camino de acceso Boy Scout, el mismo tendrá conexión con la carretera que está hoy en día en fase de construcción denominada ocho carriles en Loma Cová, dicho proyecto en estudio tendrá una longitud de 1,231.683 m<sup>2</sup>, por 18 metros de ancho, donde se observa que existen cuatro (4) estratos de vegetación: Bosque Secundario Maduro, Bosque secundario con Desarrollo intermedio, bosque secundario joven y gramínea
- Existe un cuerpo de agua colindante al proyecto en estudio, el mismo mantiene su espejo de agua.
- Panorámica dónde pasara la futura carretera de acceso.

- De aprobarse el Estudio de Impacto Ambiental el promotor del proyecto Camino de Acceso Boy Scaut, deberá tramitar los permisos correspondientes de limpieza ante el Ministerio de Ambiente de Panamá Oeste.
