1. ÍNDICE

En cumplimiento con la **Resolución IA-DRHE-25-16 de 12 de julio de 2016**, por medio de la cual se aprueba el Estudio de Impacto Ambiental, Categoría I, del proyecto **Construcción del “Residencial San Pablo” en La Arena de Chitré**, la sociedad **RIVIEL & ASOCIADOS, S.A.**, promotora del proyecto, presenta para evaluación de la Dirección Regional del Ministerio de Ambiente de Herrera el **Quinto Informe Semestral de Seguimiento del Cumplimiento y Efectividad de las Medidas de Mitigación**. El Informe abarca el período entre el 16 de febrero al 15 de agosto de 2019.

El Informe ha sido elaborado bajo la responsabilidad de José Florez Salcedo, Auditor Ambiental con Registro DIVEDA-AA-015-2018 y actualizado el 10 de octubre de 2018.

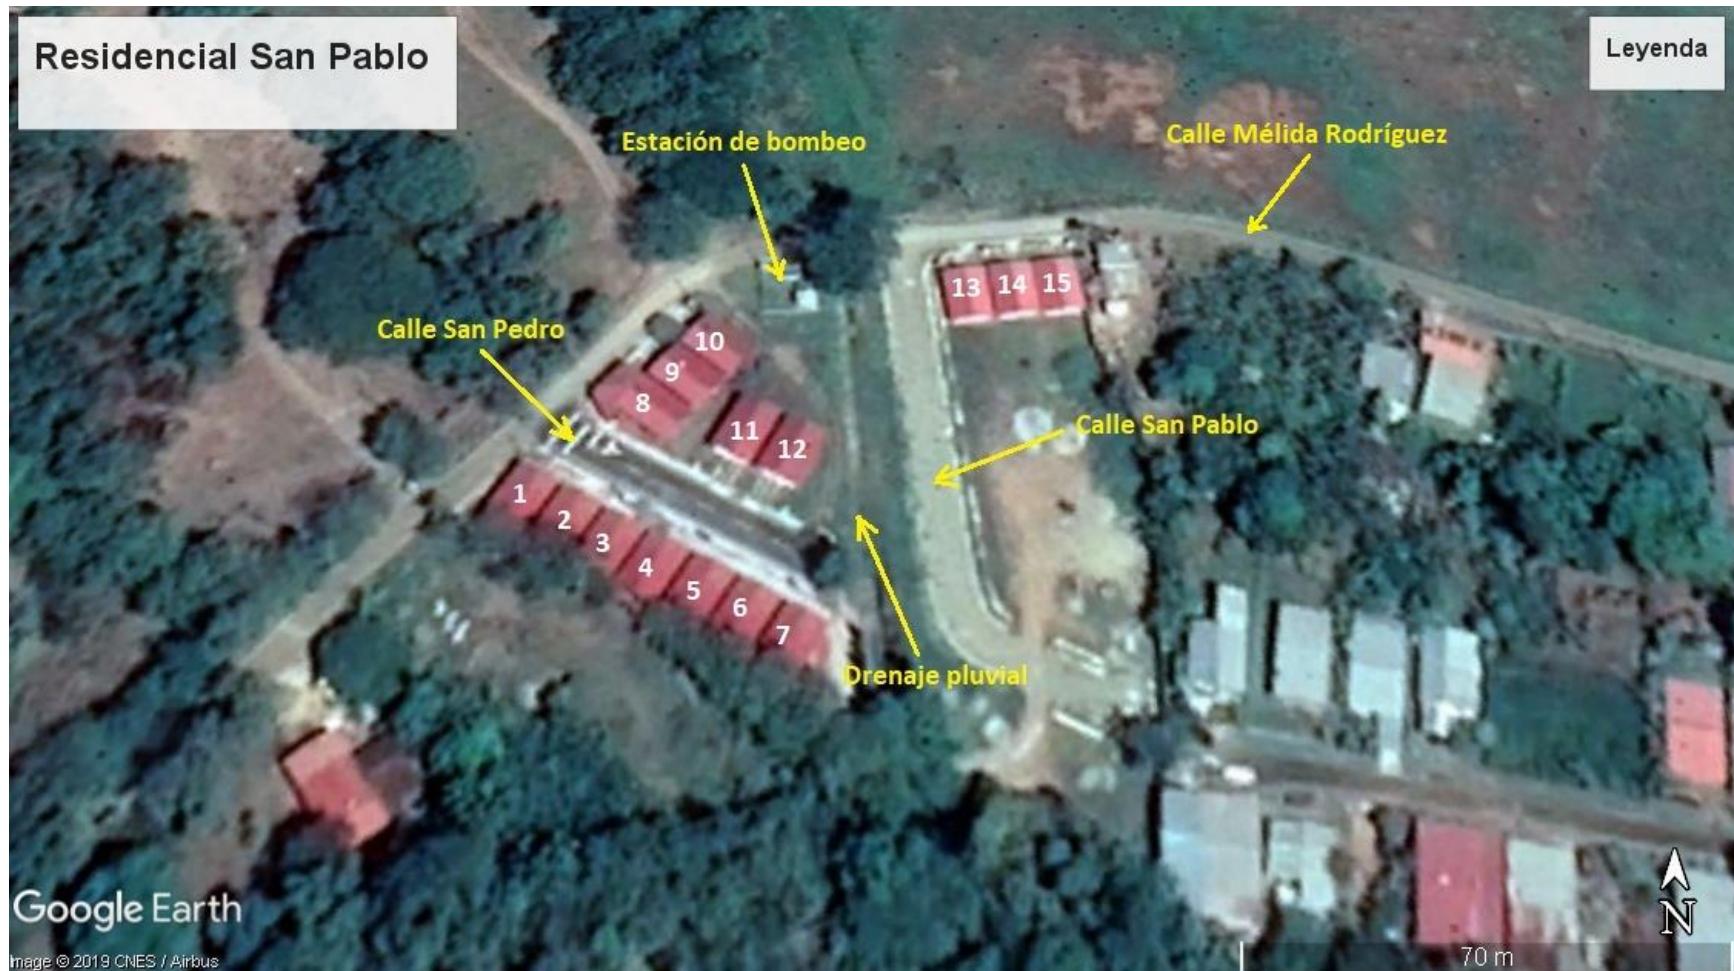
Imagen: Vista del Residencial San Pablo. Se observan los elementos principales, como las 15 unidades construidas, las calles internas, la estación de bombeo, el drenaje pluvial existente y la vía pública. Fuente: GoogleEarth.

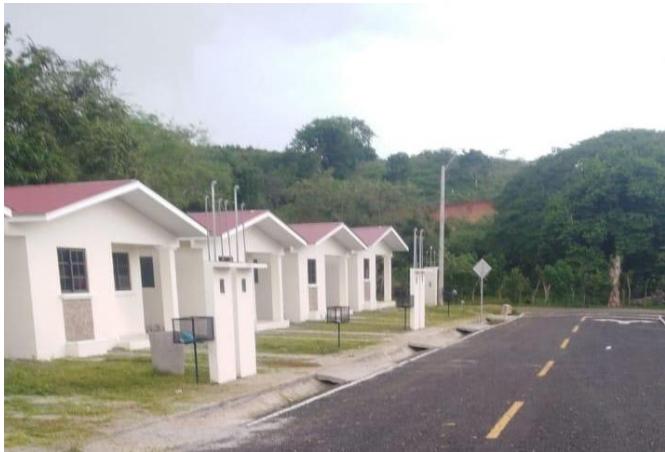
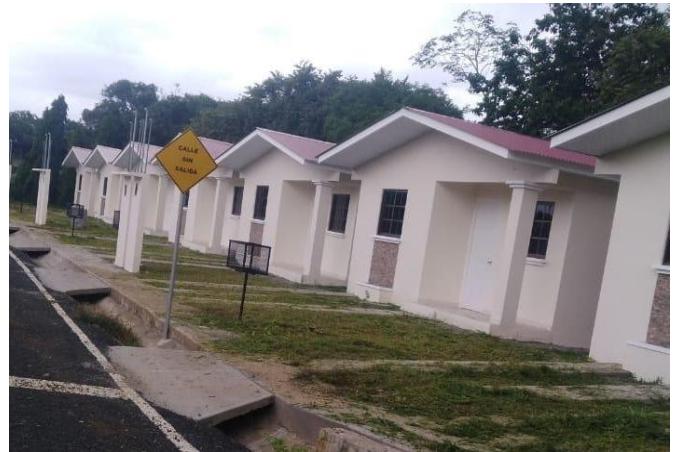
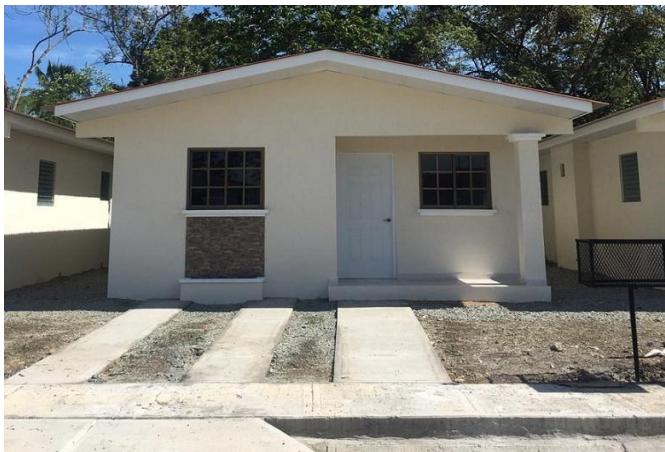
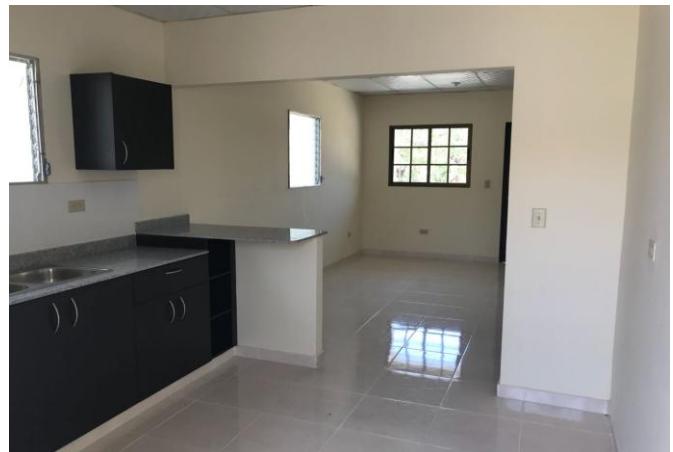
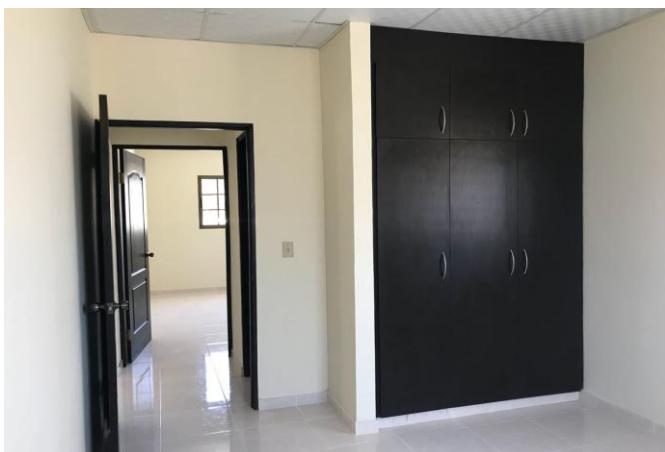
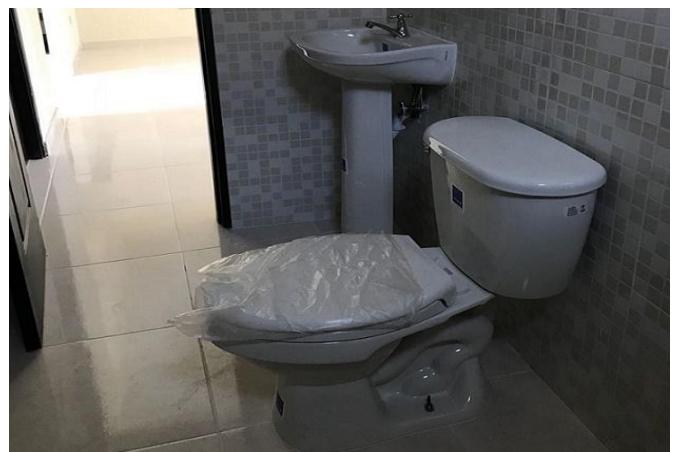
Imágenes: Vistas de las calles del residencial y de las viviendas construidas. Igualmente se puede observar los acabados internos de las viviendas.
