**PROMOTOR:
EDWIN SERRANO
MARTÍNEZ**

**Estudio de Impacto Ambiental Categoría I
“BJSSM HYDROPONICS Y REHABILITACIÓN DE
CAMINO DE ACCESO A TANQUE DE
DISTRIBUCIÓN DE AGUA.”**

**Ubicación: Corregimiento de Rovira,
Distrito de Dolega, Provincia de
Chiriquí**

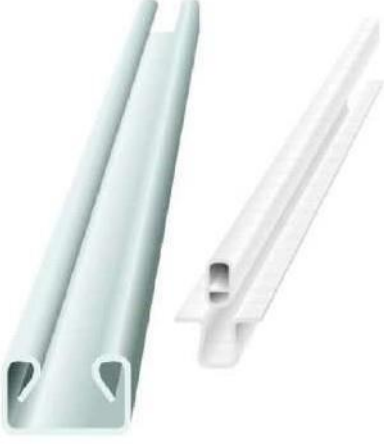
Fijación del plástico en los canales	Perfil “C”	<ul style="list-style-type: none"> • Dimensiones: 26 x 18 mm • Galvanizado sendzmir Z-275 • La fijación del plástico y la malla se realiza mediante clips de PVC

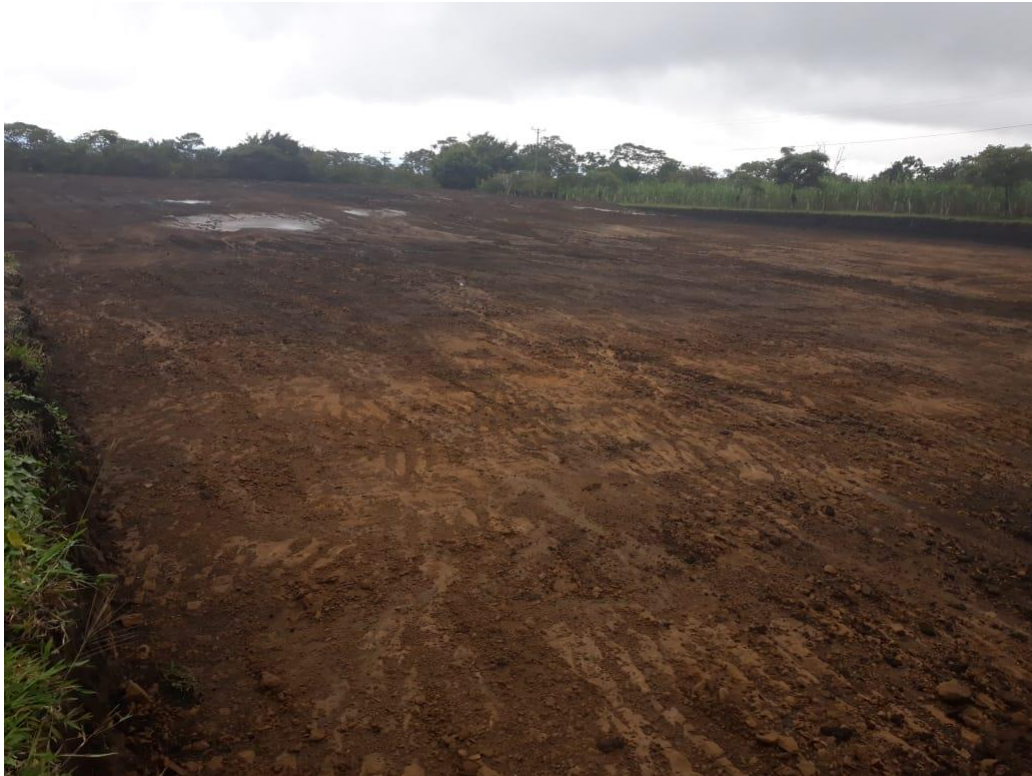
Figura 6. Topografía del terreno donde se construirá el invernadero
Fuente: Beitia, R. 2019

En los terrenos donde se pretende construir el proyecto, la elevación es de aproximadamente entre los 1,146 a 1,165 metros sobre el nivel del mar, el aspecto visual topográfico que brinda el terreno donde se pretende construir la obra es principalmente plana. El suelo presenta una pendiente de 3 a 5%.

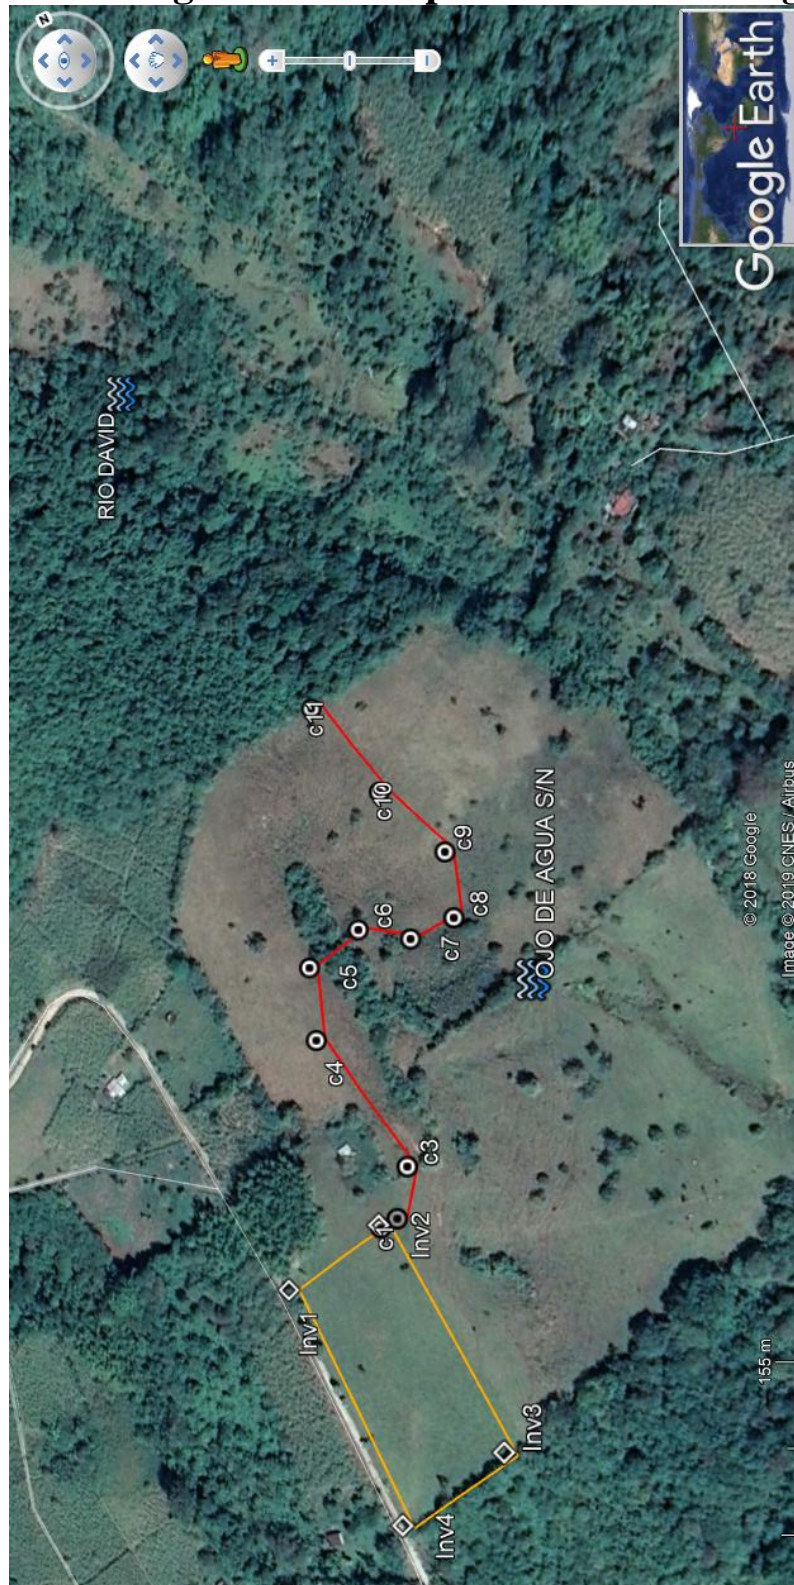
Vista aérea de la finca con el área a Impactar y ubicación de las fuentes de agua a utilizar para concesión de agua.
