S.2.C - Ruptura total de una manguera de transferencia de GNL en el transportador durante la transferencia a la unidad flotante de almacenamiento (a 2.000 m3/h) – PERC y ESD fallan – Manual de Operación aislamiento en 5 minutos.

0	ORIGINAL	07/04/2017	ENRICO G.	Vitor T.	Vitor T.
REV.	DESCRIPCIÓN	FECHA	PREP.	REV.	APROB.
		CONTRATO NO: -			
		GESTOR DE PROYECTO: -			
		CREA NO: -			
		-			
CLIENTE:		---			
PROYECTO:		Evaluación del Riesgo			
ÁREA:		Terminal GNL SINOLAM en Panamá - PERA/SINOLAM			
TÍTULO:		S.2.C - Ruptura total de una manguera de transferencia de GNL en el transportador durante la transferencia a la unidad flotante de almacenamiento (a 2.000 m3/h) – PERC y ESD fallan – Manual de Operación aislamiento en 5 minutos.- Incendio por Líquido Derramado (Día-3.9B)			
PROY.	--	PREPARADO ENRICO	REVISADO VITOR TOLEDO	APROBADO VITOR TOLEDO	
ESCALA	--	AS.	SEP	--	HOJA 01 / 01
FECHA	07/04/2017	NO.	---

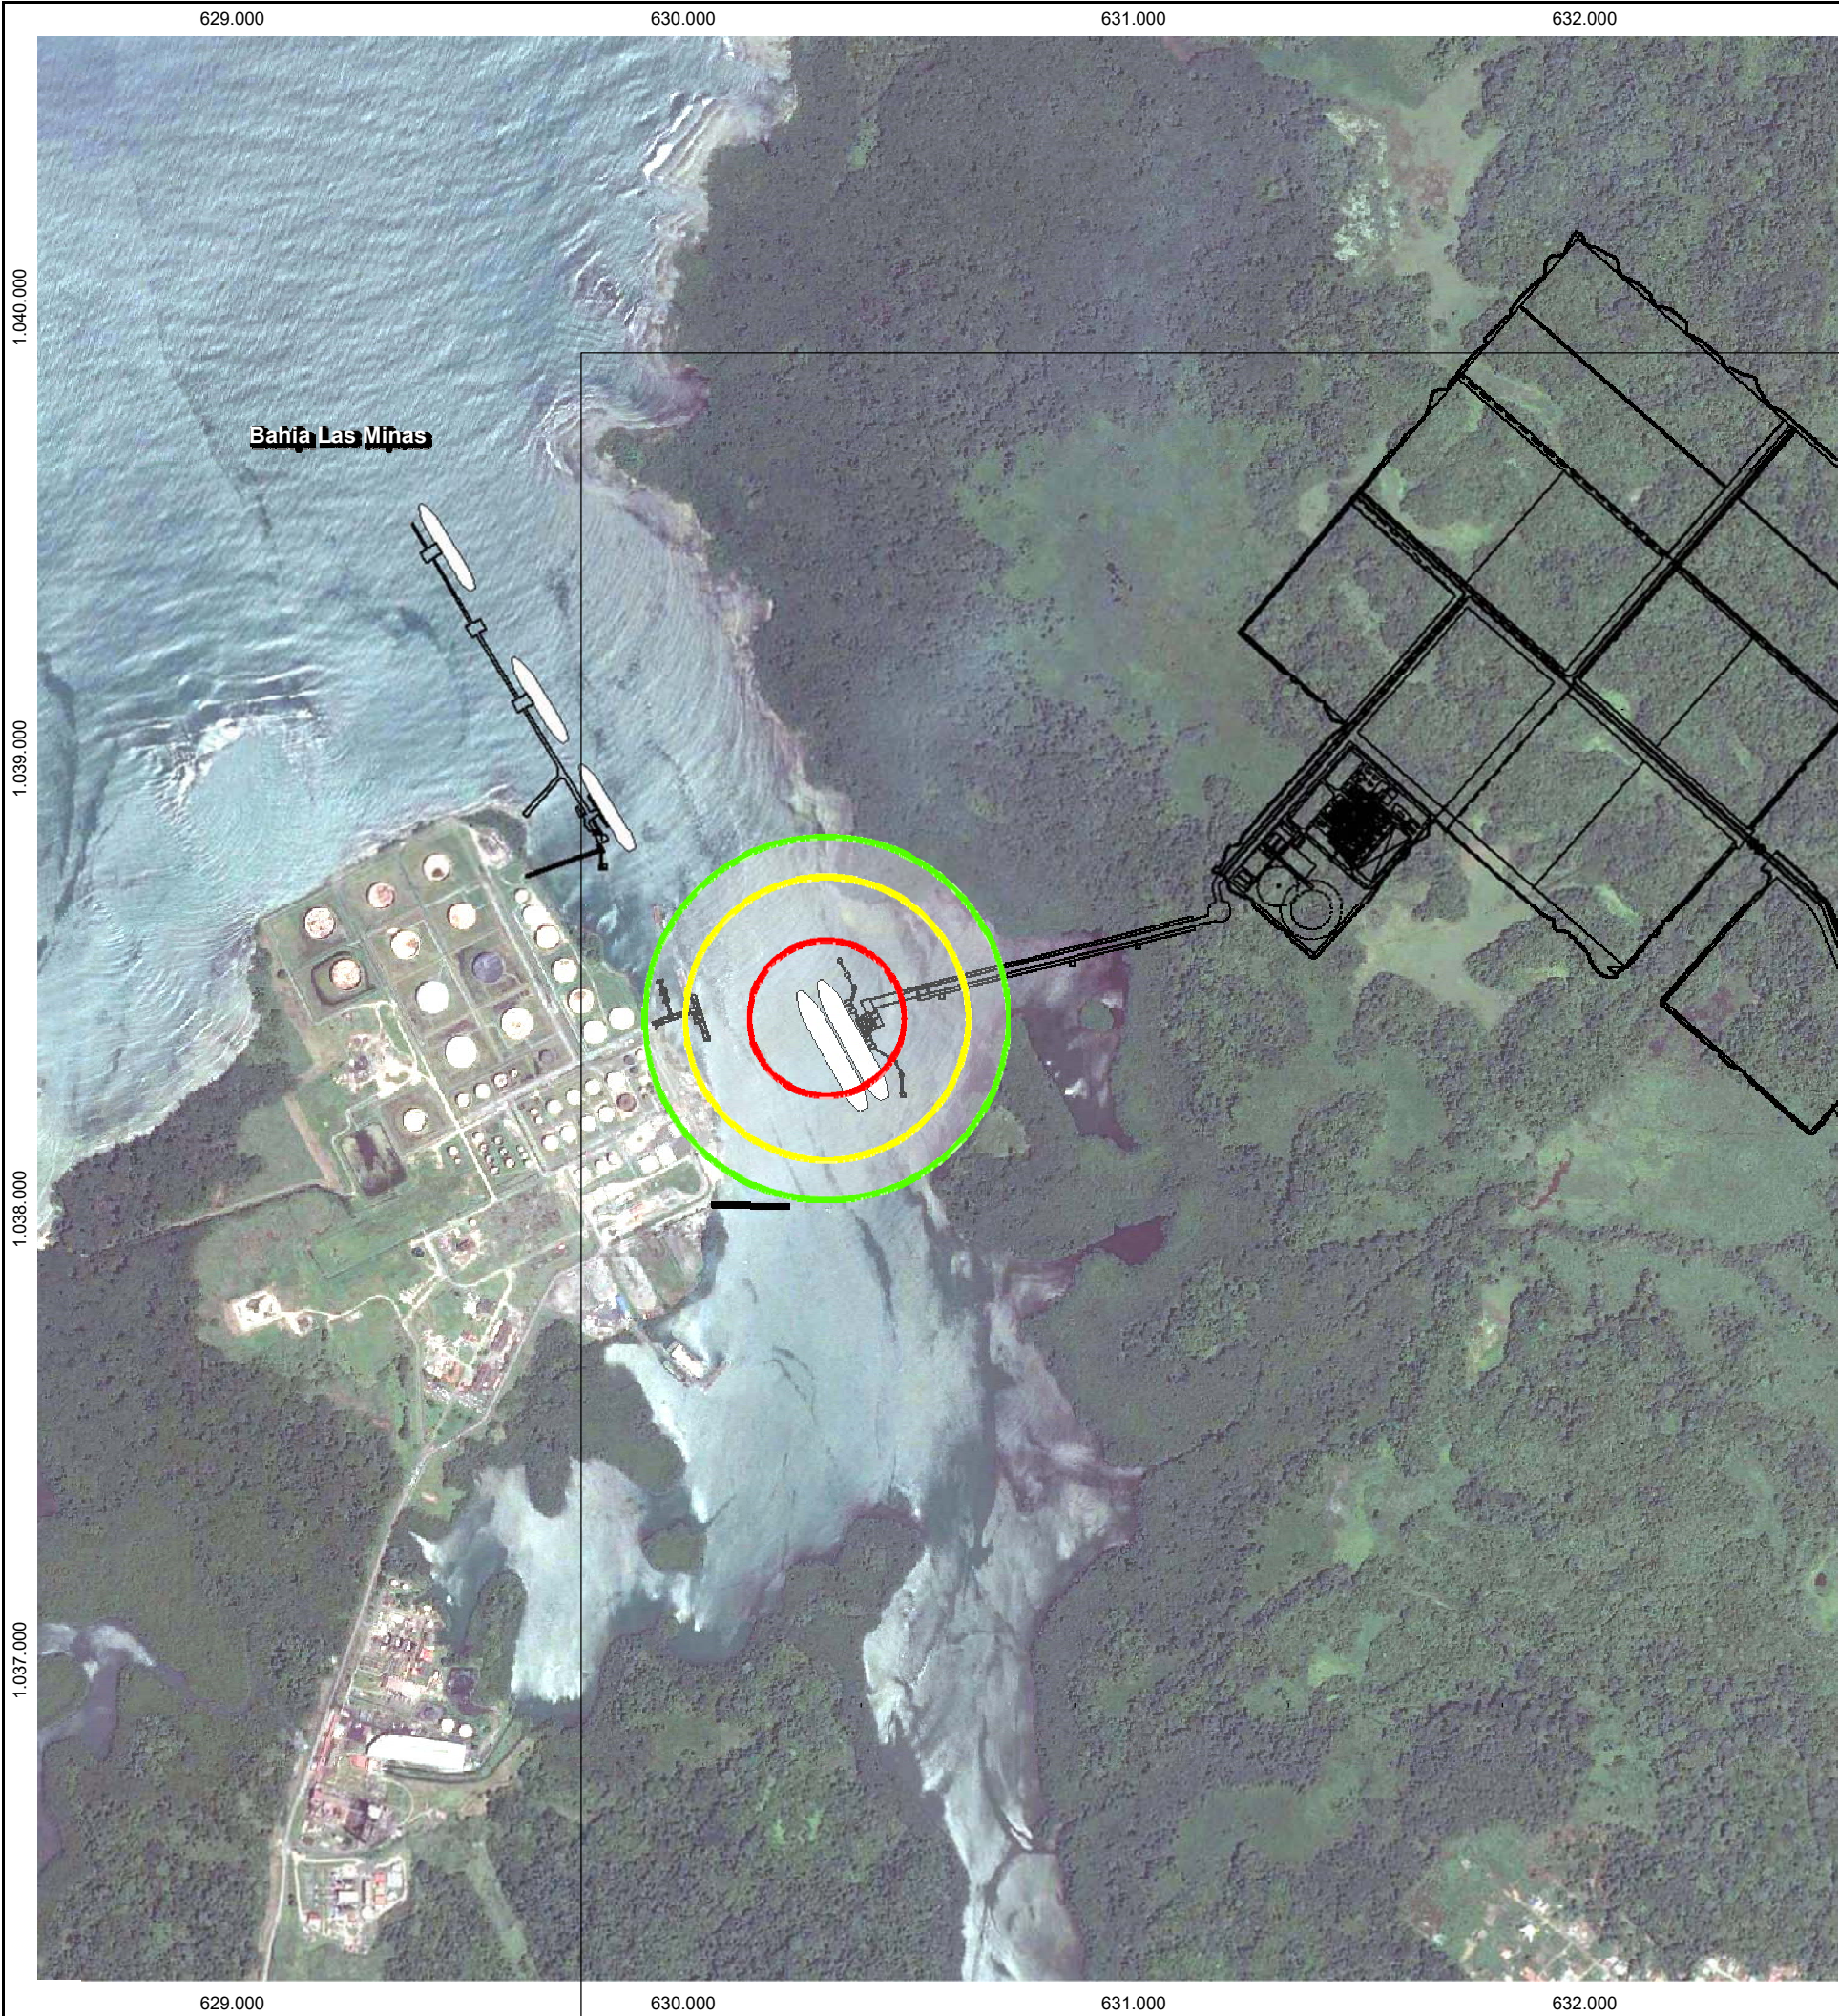
Magnitud de Consecuencias - S.2.C

Incendio por Líquido Derramado (Día-3.9B)

403,6m (radio) a 5 kW/m²

314,9m (radio) a 9 kW/m²

172,5m (radio) a 30 kW/m²
