| | | CREA NO: | - | | |
| | | | - | | |
| | PROYECTO: | Evaluación del Riesgo | | | |
| | ÁREA: | Terminal GNL SINOLAM en Panamá - PERA/SINOLAM | | | |
| | TÍTULO: | S.3.C - Ruptura total de manguera de evaporación en transferencia de barco a barco – PERC y ESD fallan – Manual de Operación aislamiento en 5 minutos.- Incendio por Líquido Derramado (Día-3.9B) | | | |

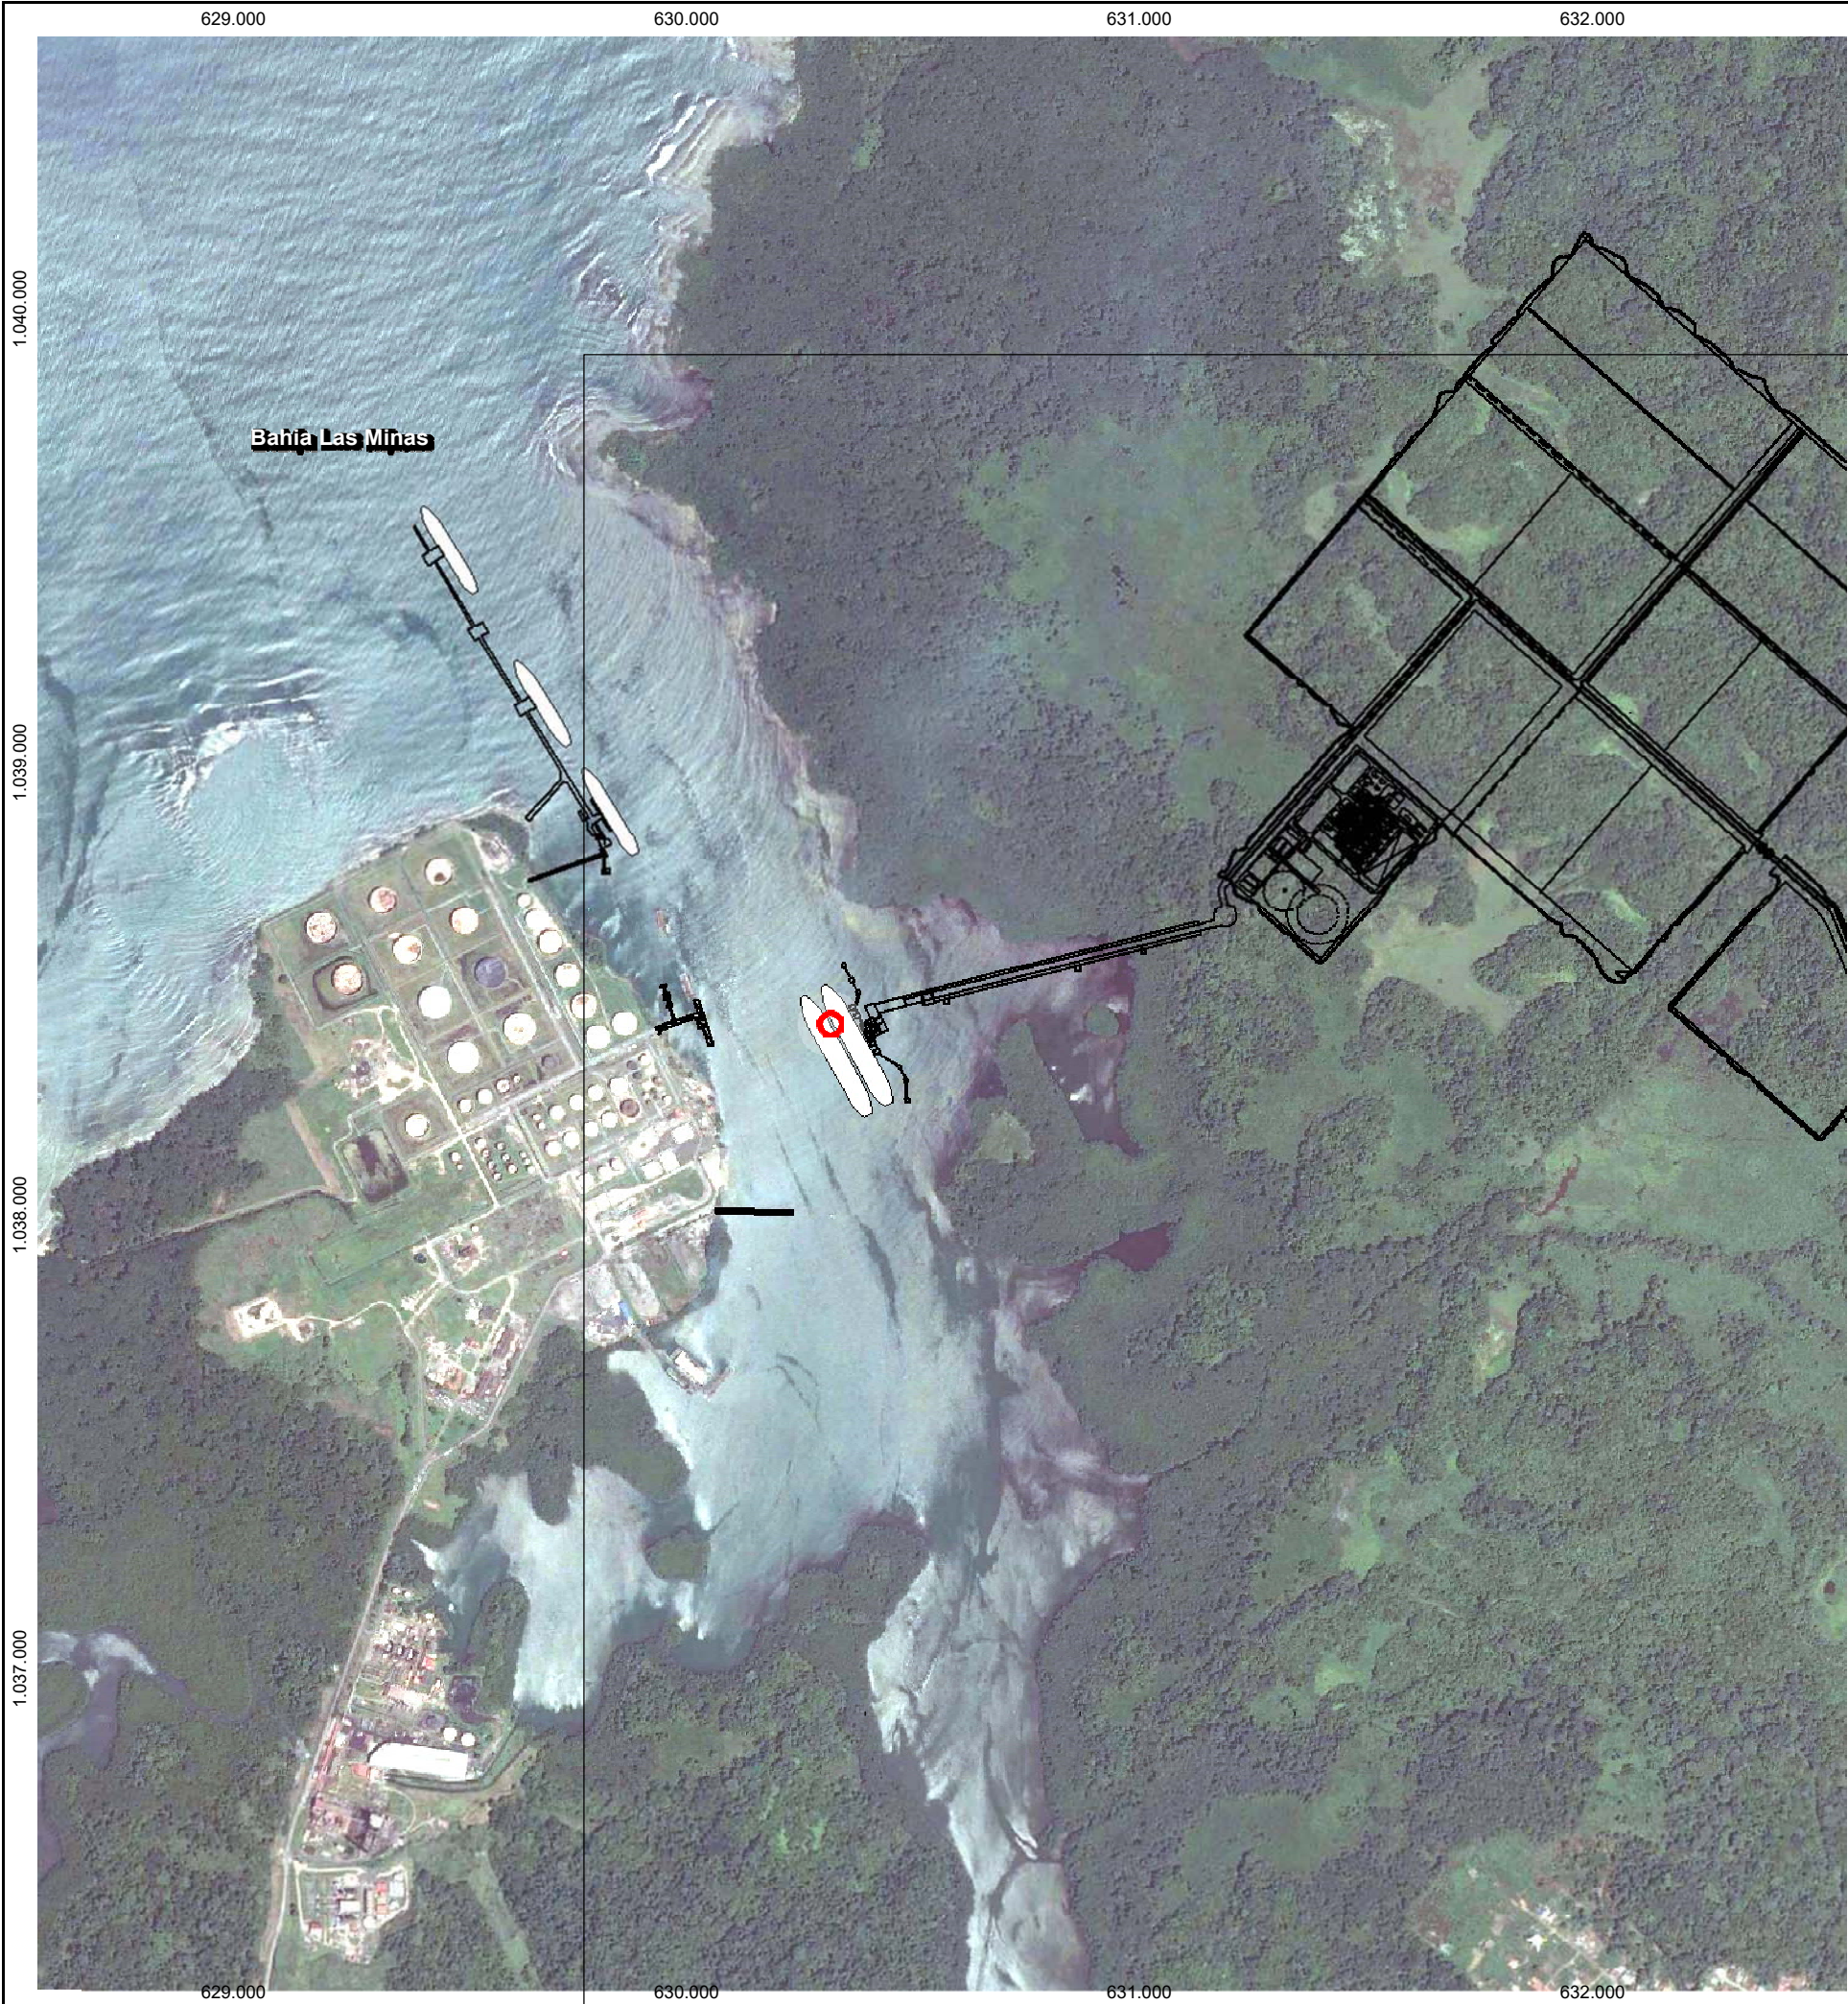
Magnitud de Consecuencias - S.3.C

S.3.C - Ruptura total de manguera de evaporación en transferencia de barco a barco – PERC y ESD fallan – Manual de Operación aislamiento en 5 minutos.

Incendio por Líquido Derramado (Día-3.9B)

72,9m (radio) a 5 kW/m²

57,5m (radio) a 9 kW/m²

25,0m (radio) a 30 kW/m²
