S.5.B - Ruptura total de un brazo firme de transferencia de GNL en el mar durante la transferencia de GNL de la unidad flotante de almacenamiento al Muelle - PERC fallo pero ESD tuvo éxito – tiempo de aislamiento 120 segundos.

0	ORIGINAL	07/04/2017	ENRICO G.	Vitor T.	Vitor T.
REV.	DESCRIPCIÓN	FECHA	PREP.	REV.	APROB.
		CONTRATO NO:	-		
		GESTOR DE PROYECTO:	-		
		CREA NO:	-		
			-		
CLIENTE:	---				
PROYECTO:	Evaluación del Riesgo				
ÁREA:	Terminal GNL SINOLAM en Panamá - PERA/SINOLAM				
TÍTULO:	S.5.B - Ruptura total de un brazo firme de transferencia de GNL en el mar durante la transferencia de GNL de la unidad flotante de almacenamiento al Muelle - PERC fallo pero ESD tuvo éxito – tiempo de aislamiento 120 segundos. Explosión (Noche-4.3E)				
PROY.	--	PREPARADO	ENRICO	REVISADO	APROBADO
ESCALA	--	AS.	--	VITOR TOLEDO	VITOR TOLEDO
FECHA	07/04/2017	NO.	--	SEP.	HOJA 01 / 01

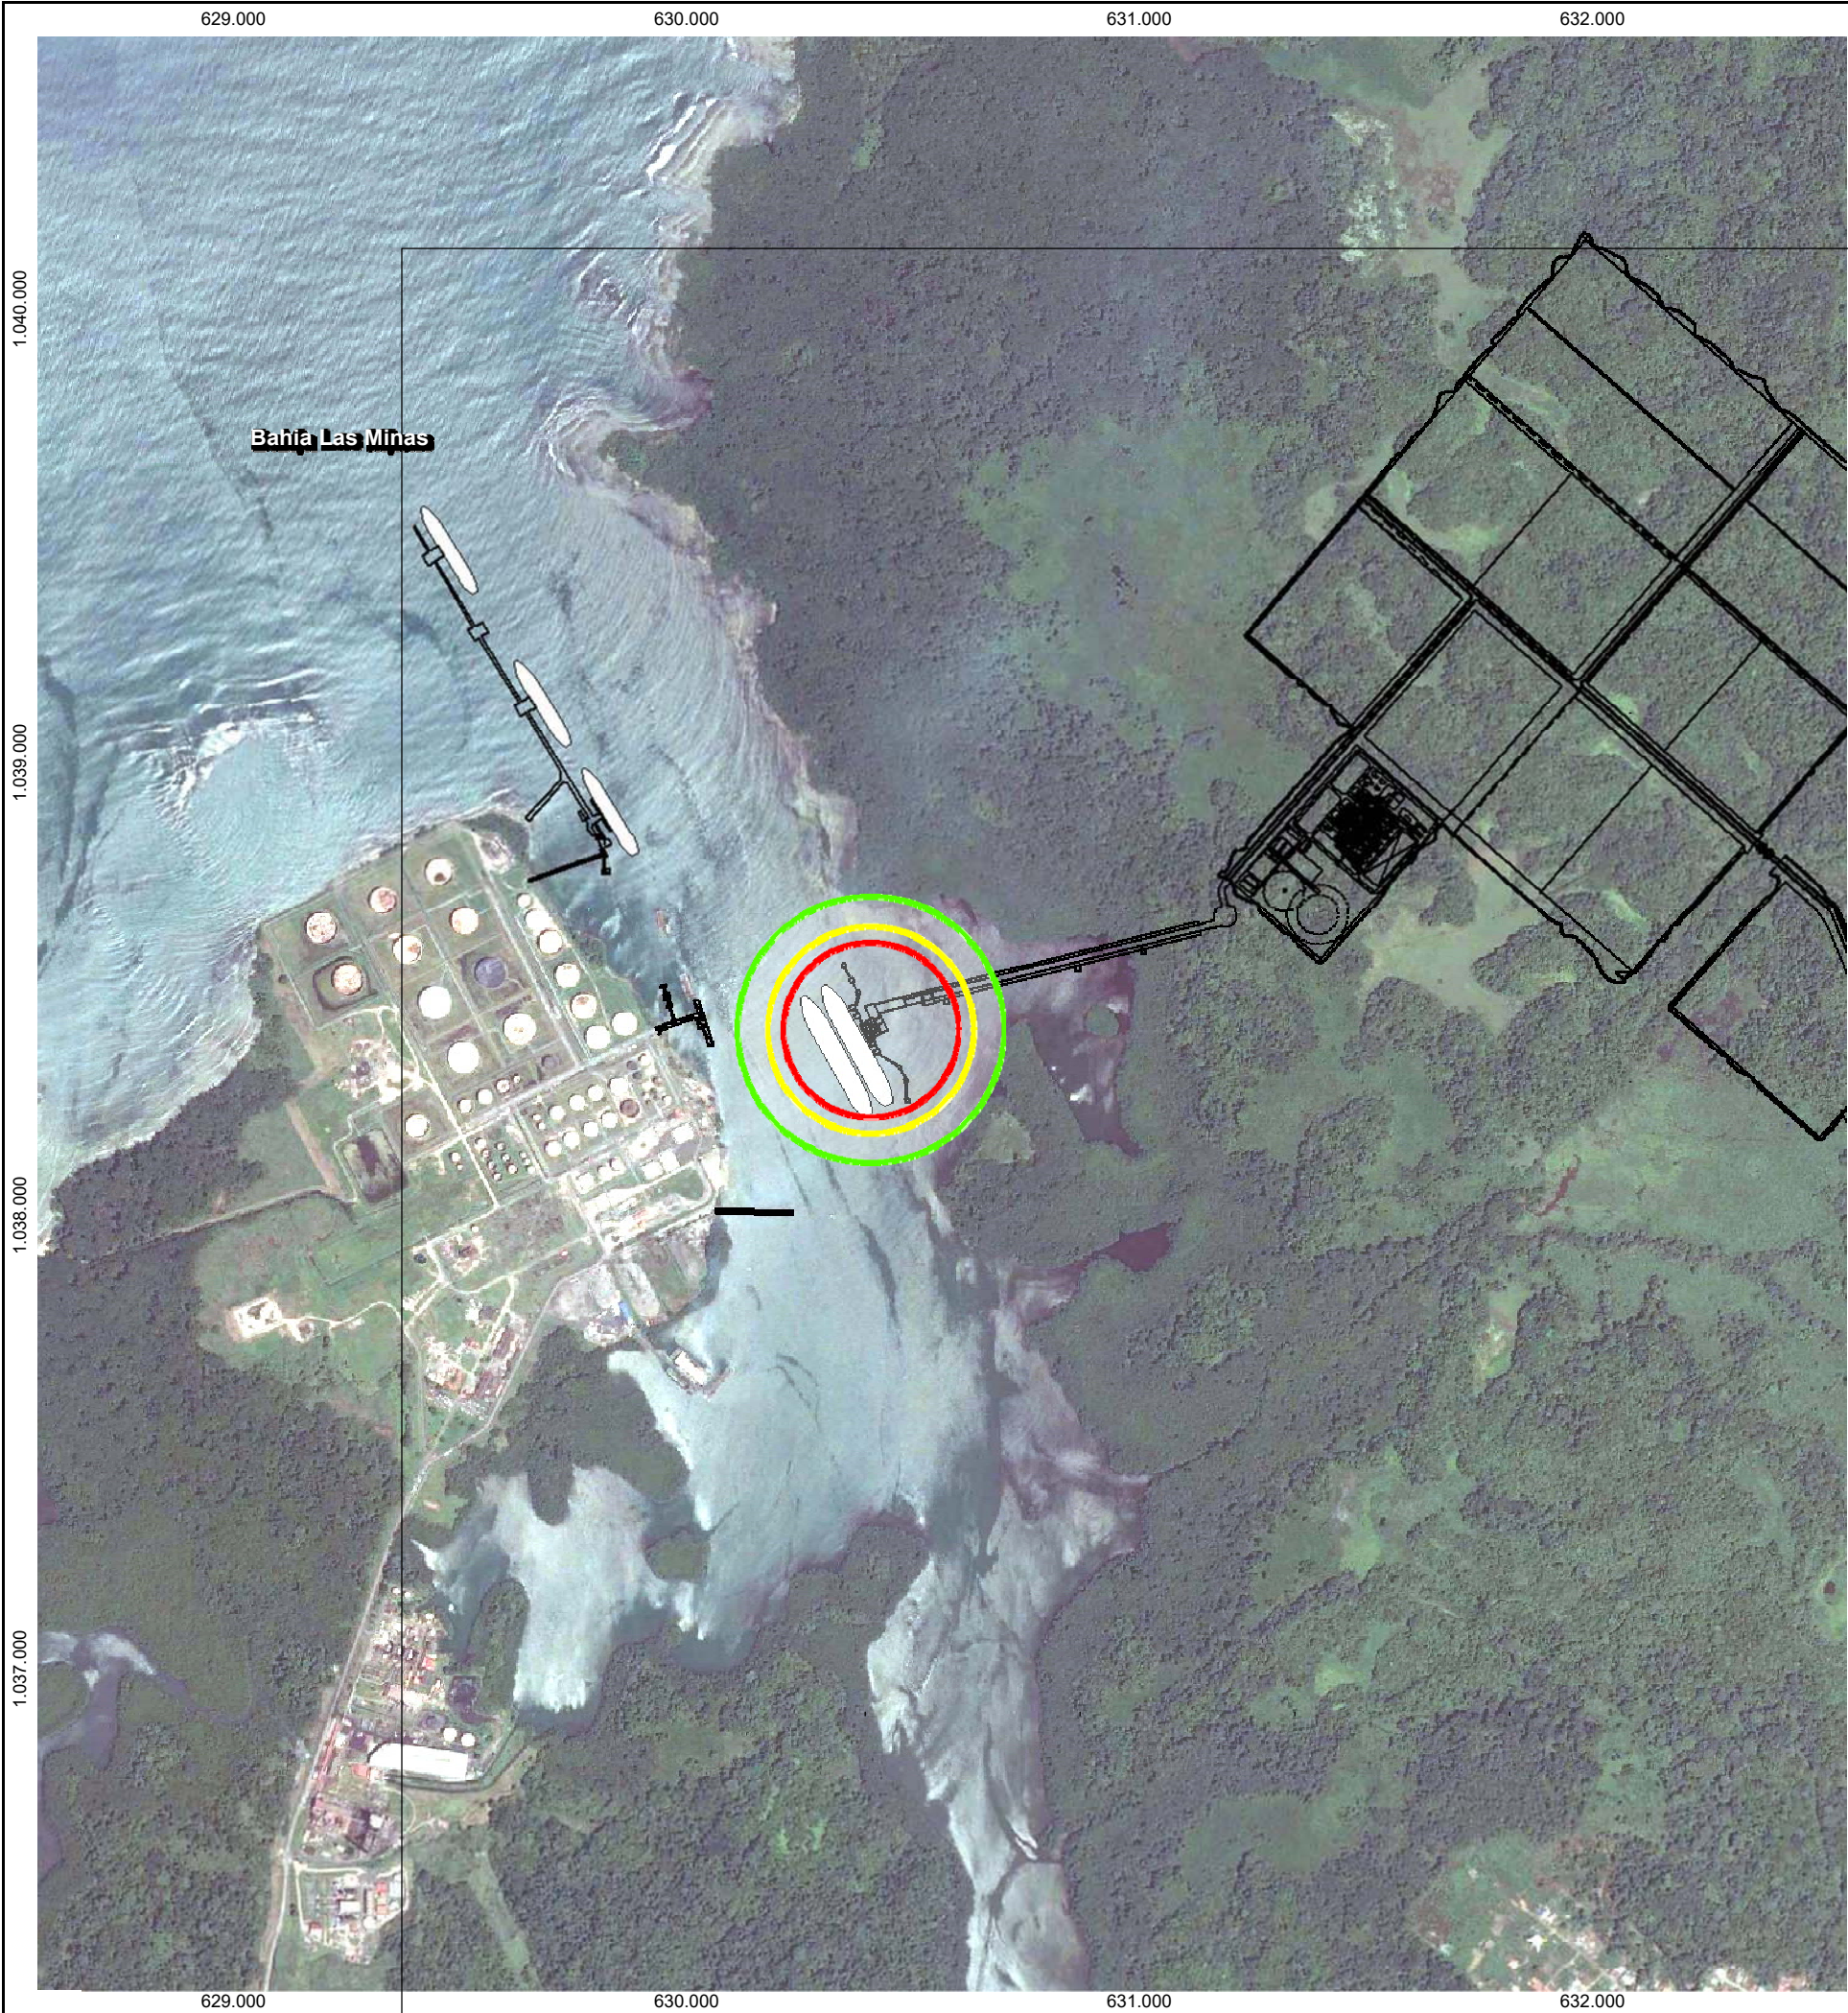
Magnitud de Consecuencias - S.5.B

Explosión (Noche-4.3E)

294,4m (radio) a 0,1 bar

228,3m (radio) a 0,2 bar

193,6m (radio) a 0,4 bar
