Magnitud de Consecuencias - S.2.B

S.2.B - Ruptura total de una manguera de transferencia de GNL en el transportador durante la transferencia a la unidad flotante de almacenamiento (a 2.000 m3/h) - PERC falla pero ESD tiene éxito – tiempo de aislamiento 120 segundos.

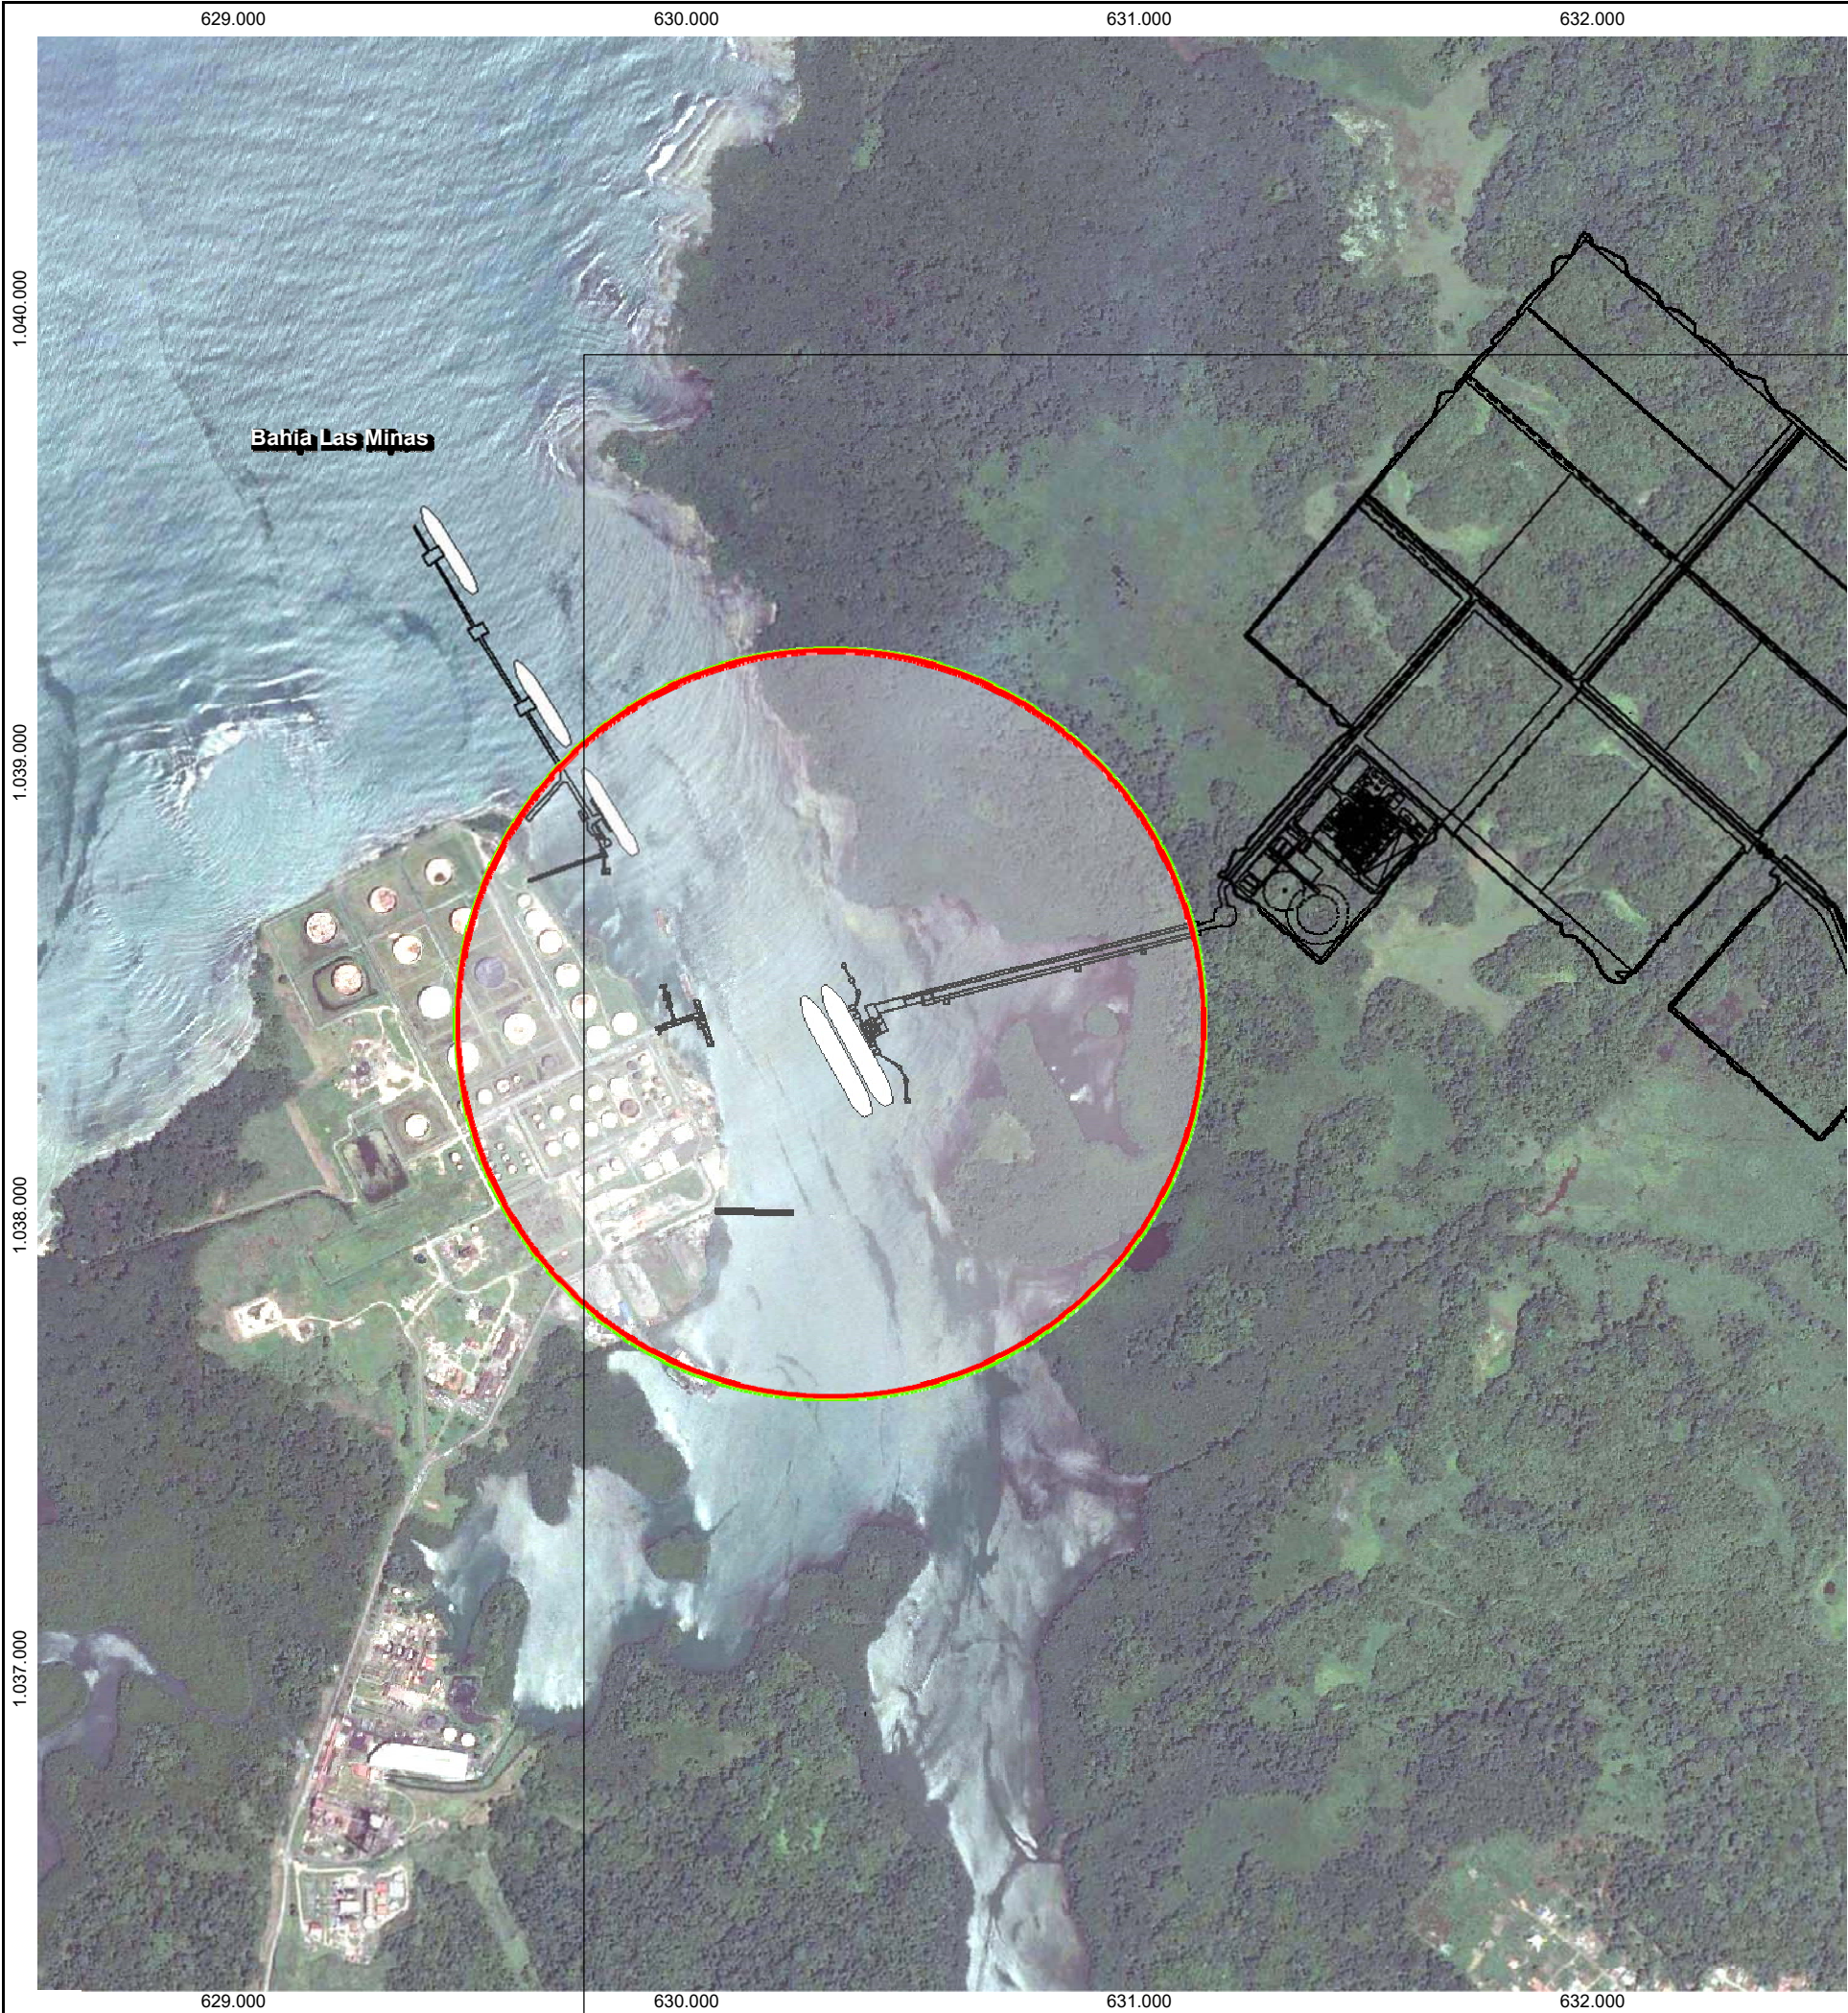
Explosión (Noche-4.3E)

827,1m (radio) a 0,1 bar

824,8m (radio) a 0,2 bar

823,6m (radio) a 0,4 bar
