REPUBLICA DE PANAMA  
MINISTERIO DE OBRAS PÚBLICAS  
DISEÑO Y CONSTRUCCION DE LA REHABILITACION DE LA VIA  
ATALAYA - MARIATO - QUEBRO - LAS FLORES Y MEJORAMIENTO  
DEL RAMAL A VARADERO.  
PROVINCIA DE VERAGUAS

CLONCEPTUAL DE  
PUENTE VEHICULAR  
DETALLES VARIOS

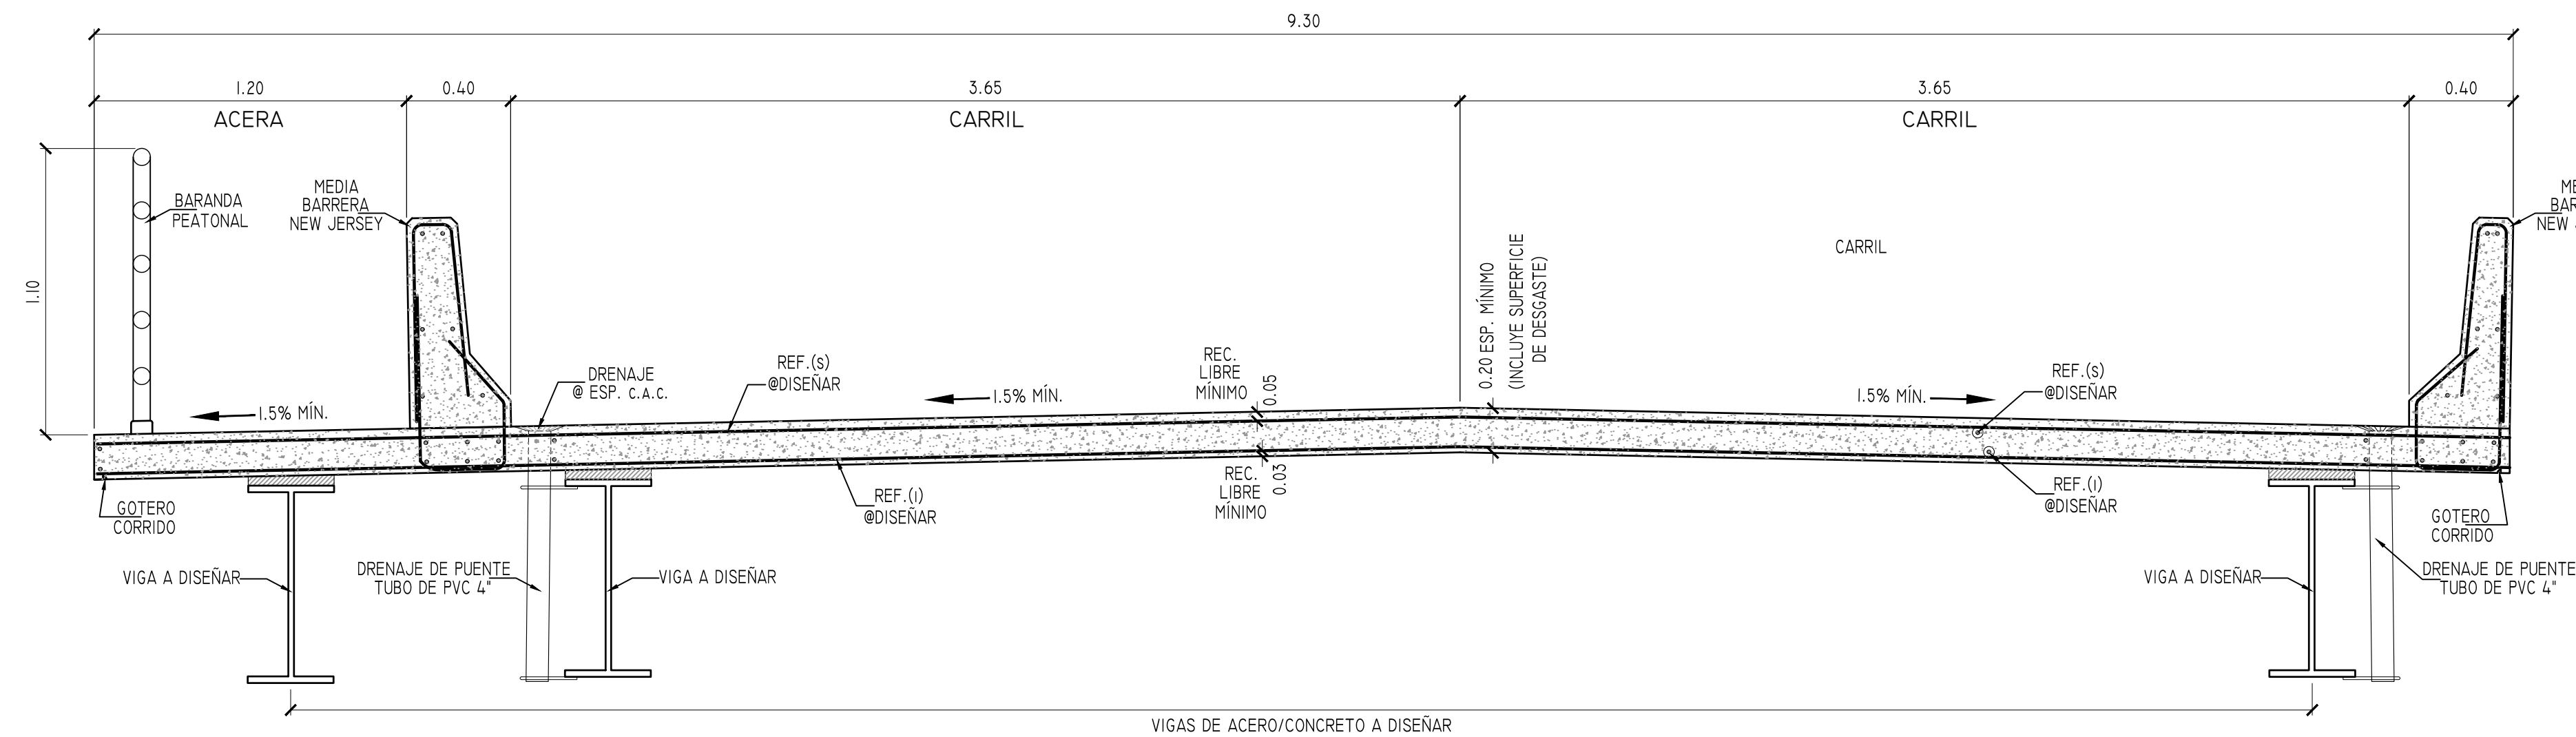
SECCION TIPICA DEL PUENTE

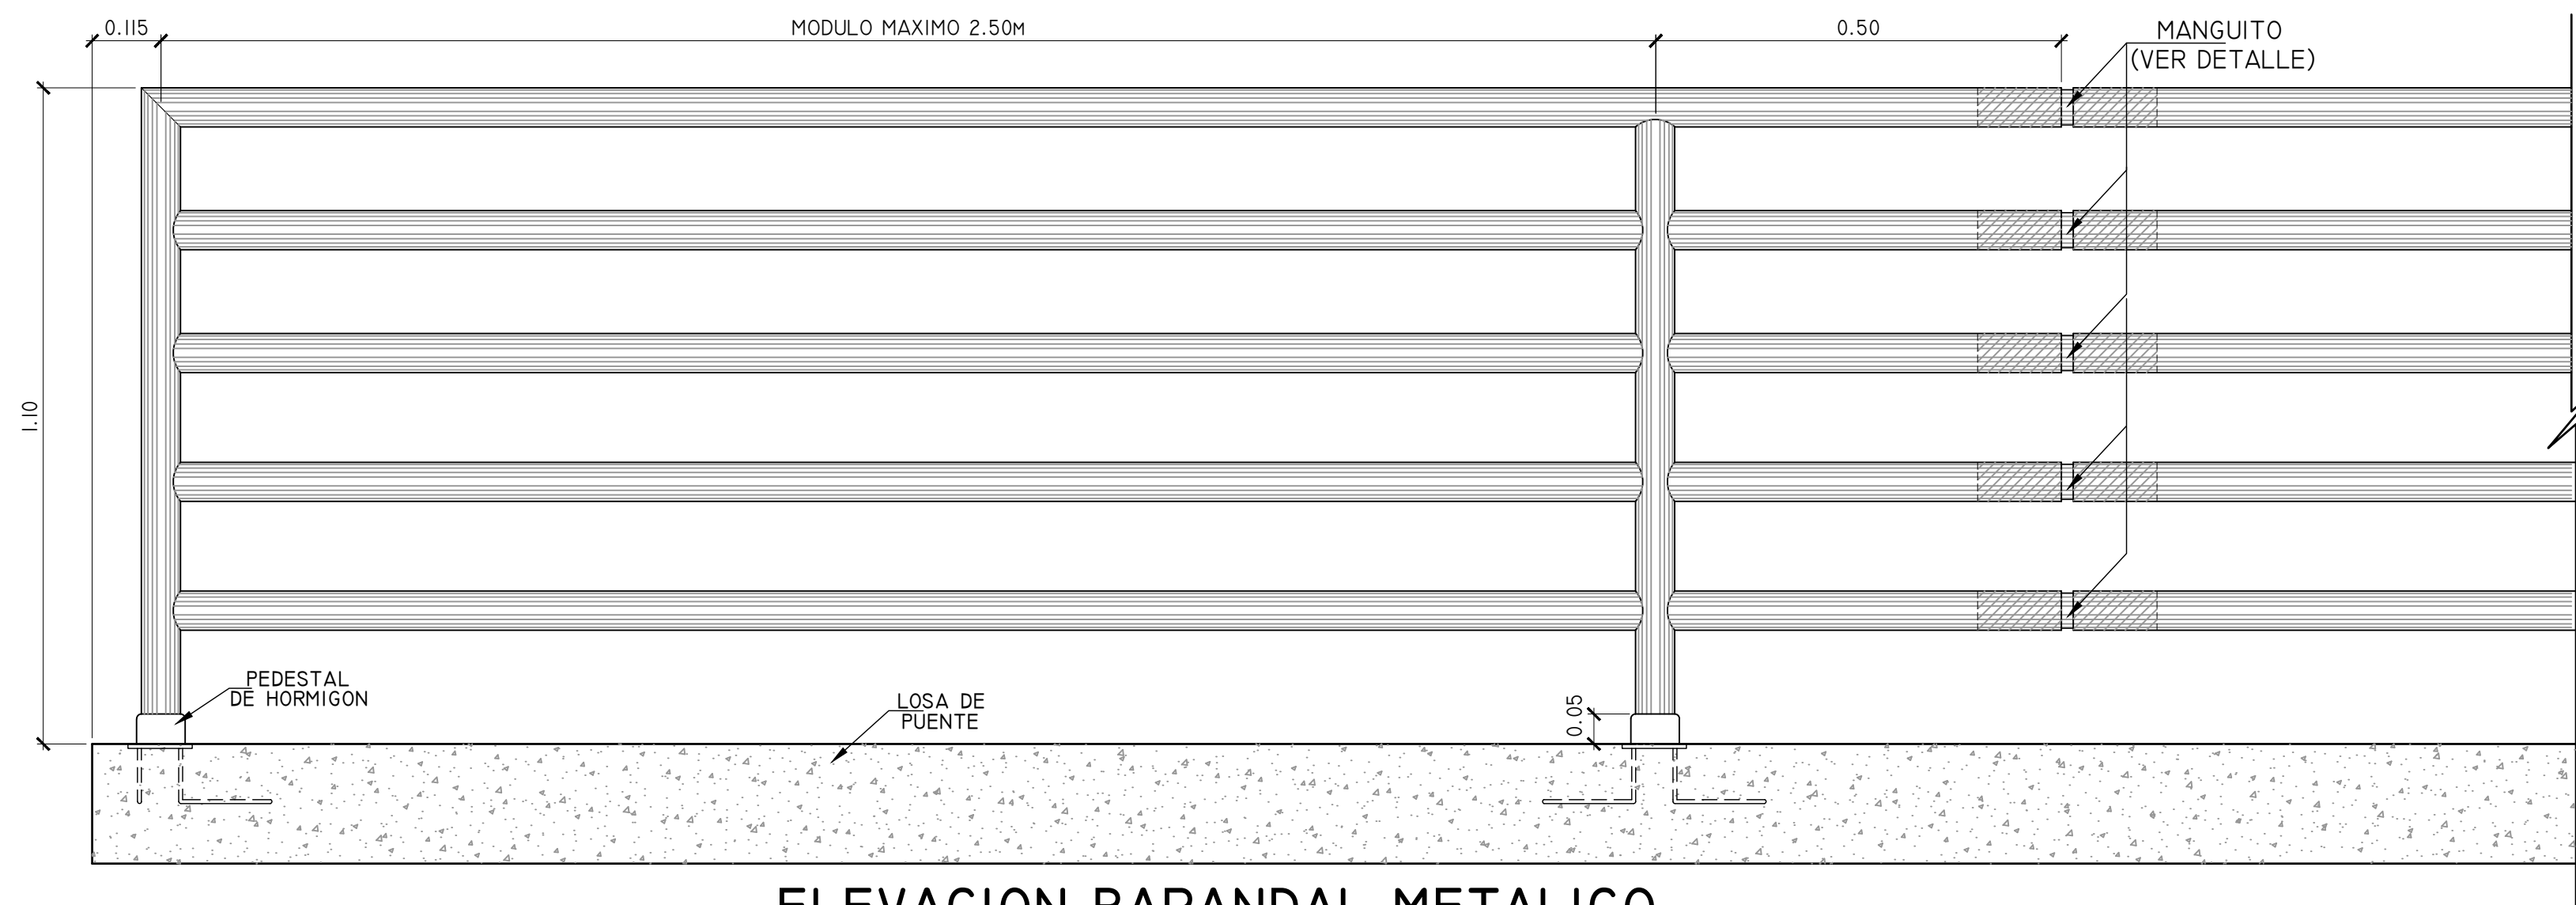
ELEVACION BARANDAL METALICO

TUBO DE ACERO GALVANIZADO DE 2 1/2" (NOMINAL, ESCALA 40 NORMA A-53) ESC. 1:10

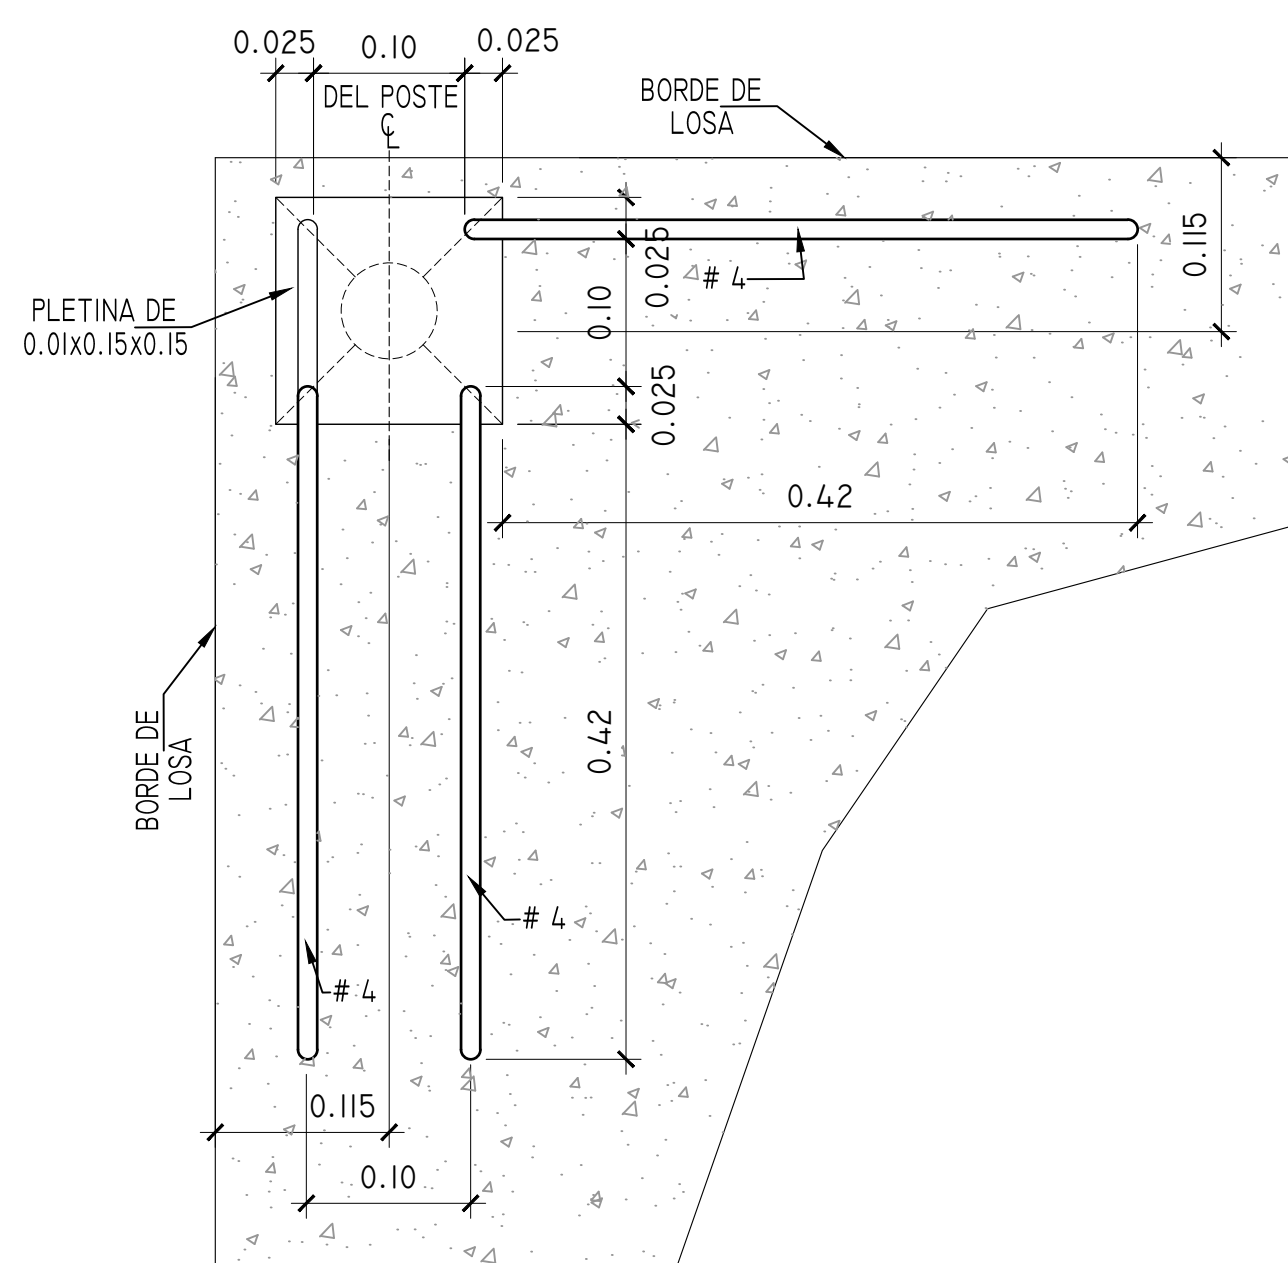
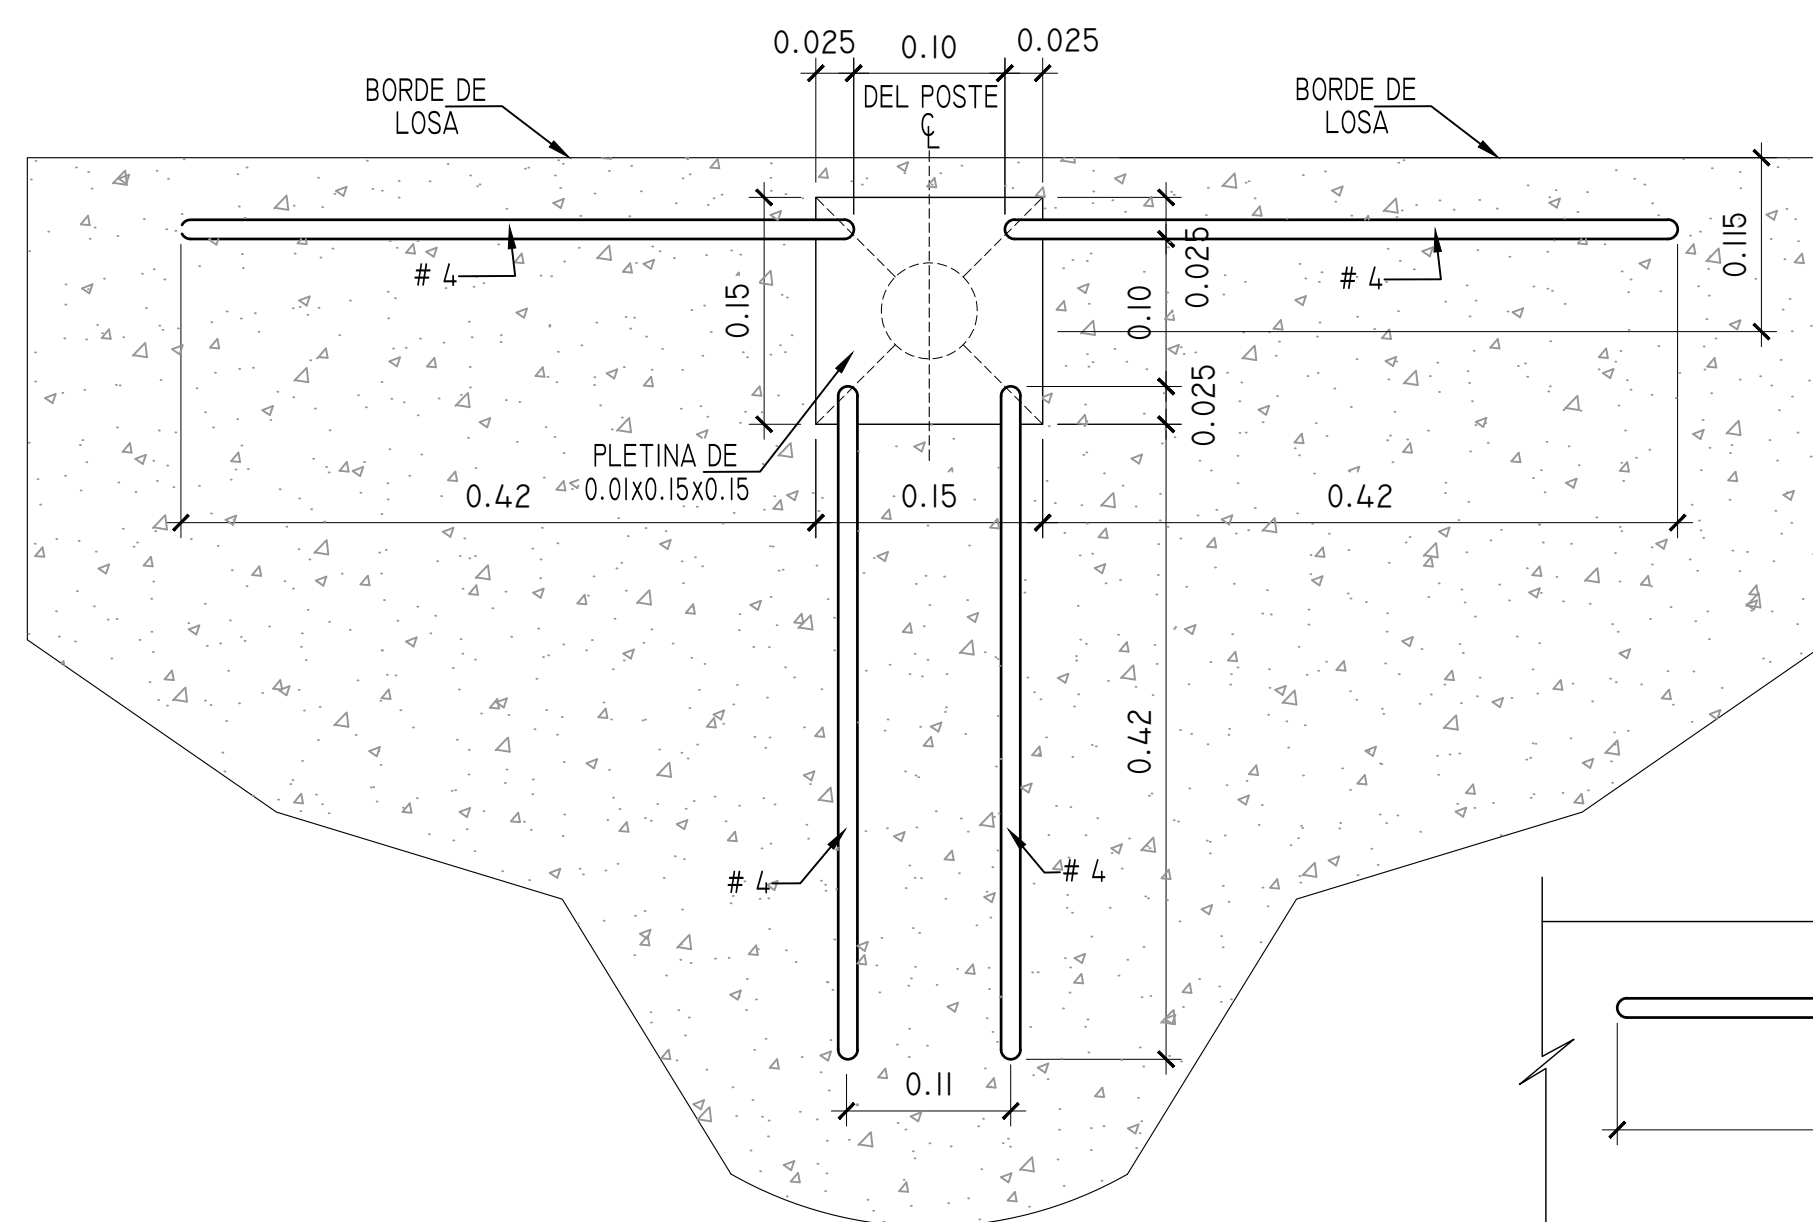
EN LOS EXTREMOS

DETALLES DE LOS ANCLAJES

EN EL MEDIO

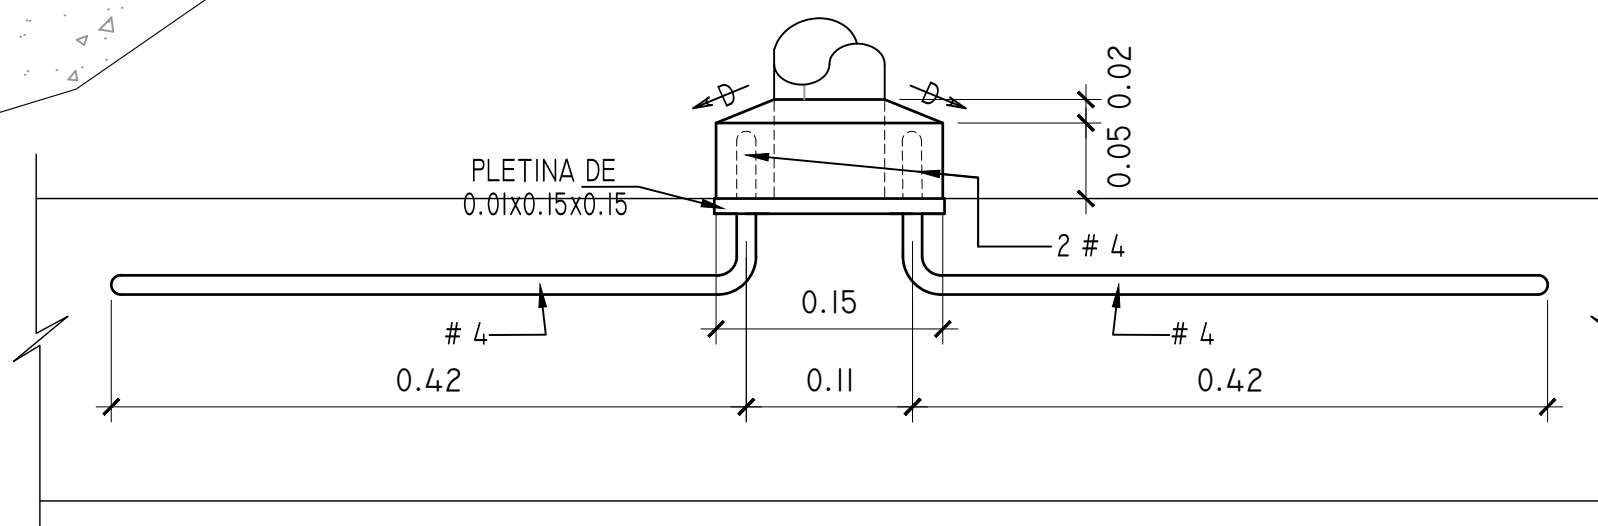
COLOCACION DE POSTE

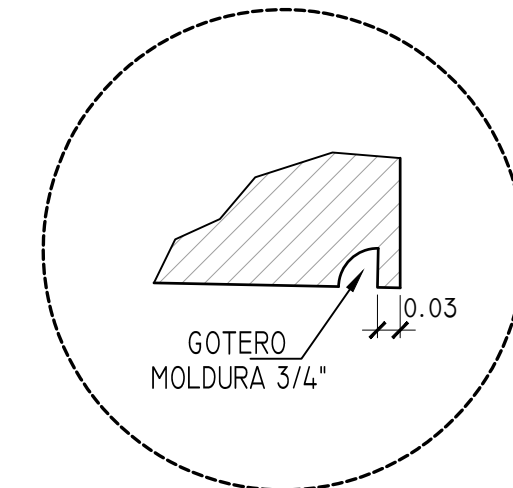
DET. DE GOTERO

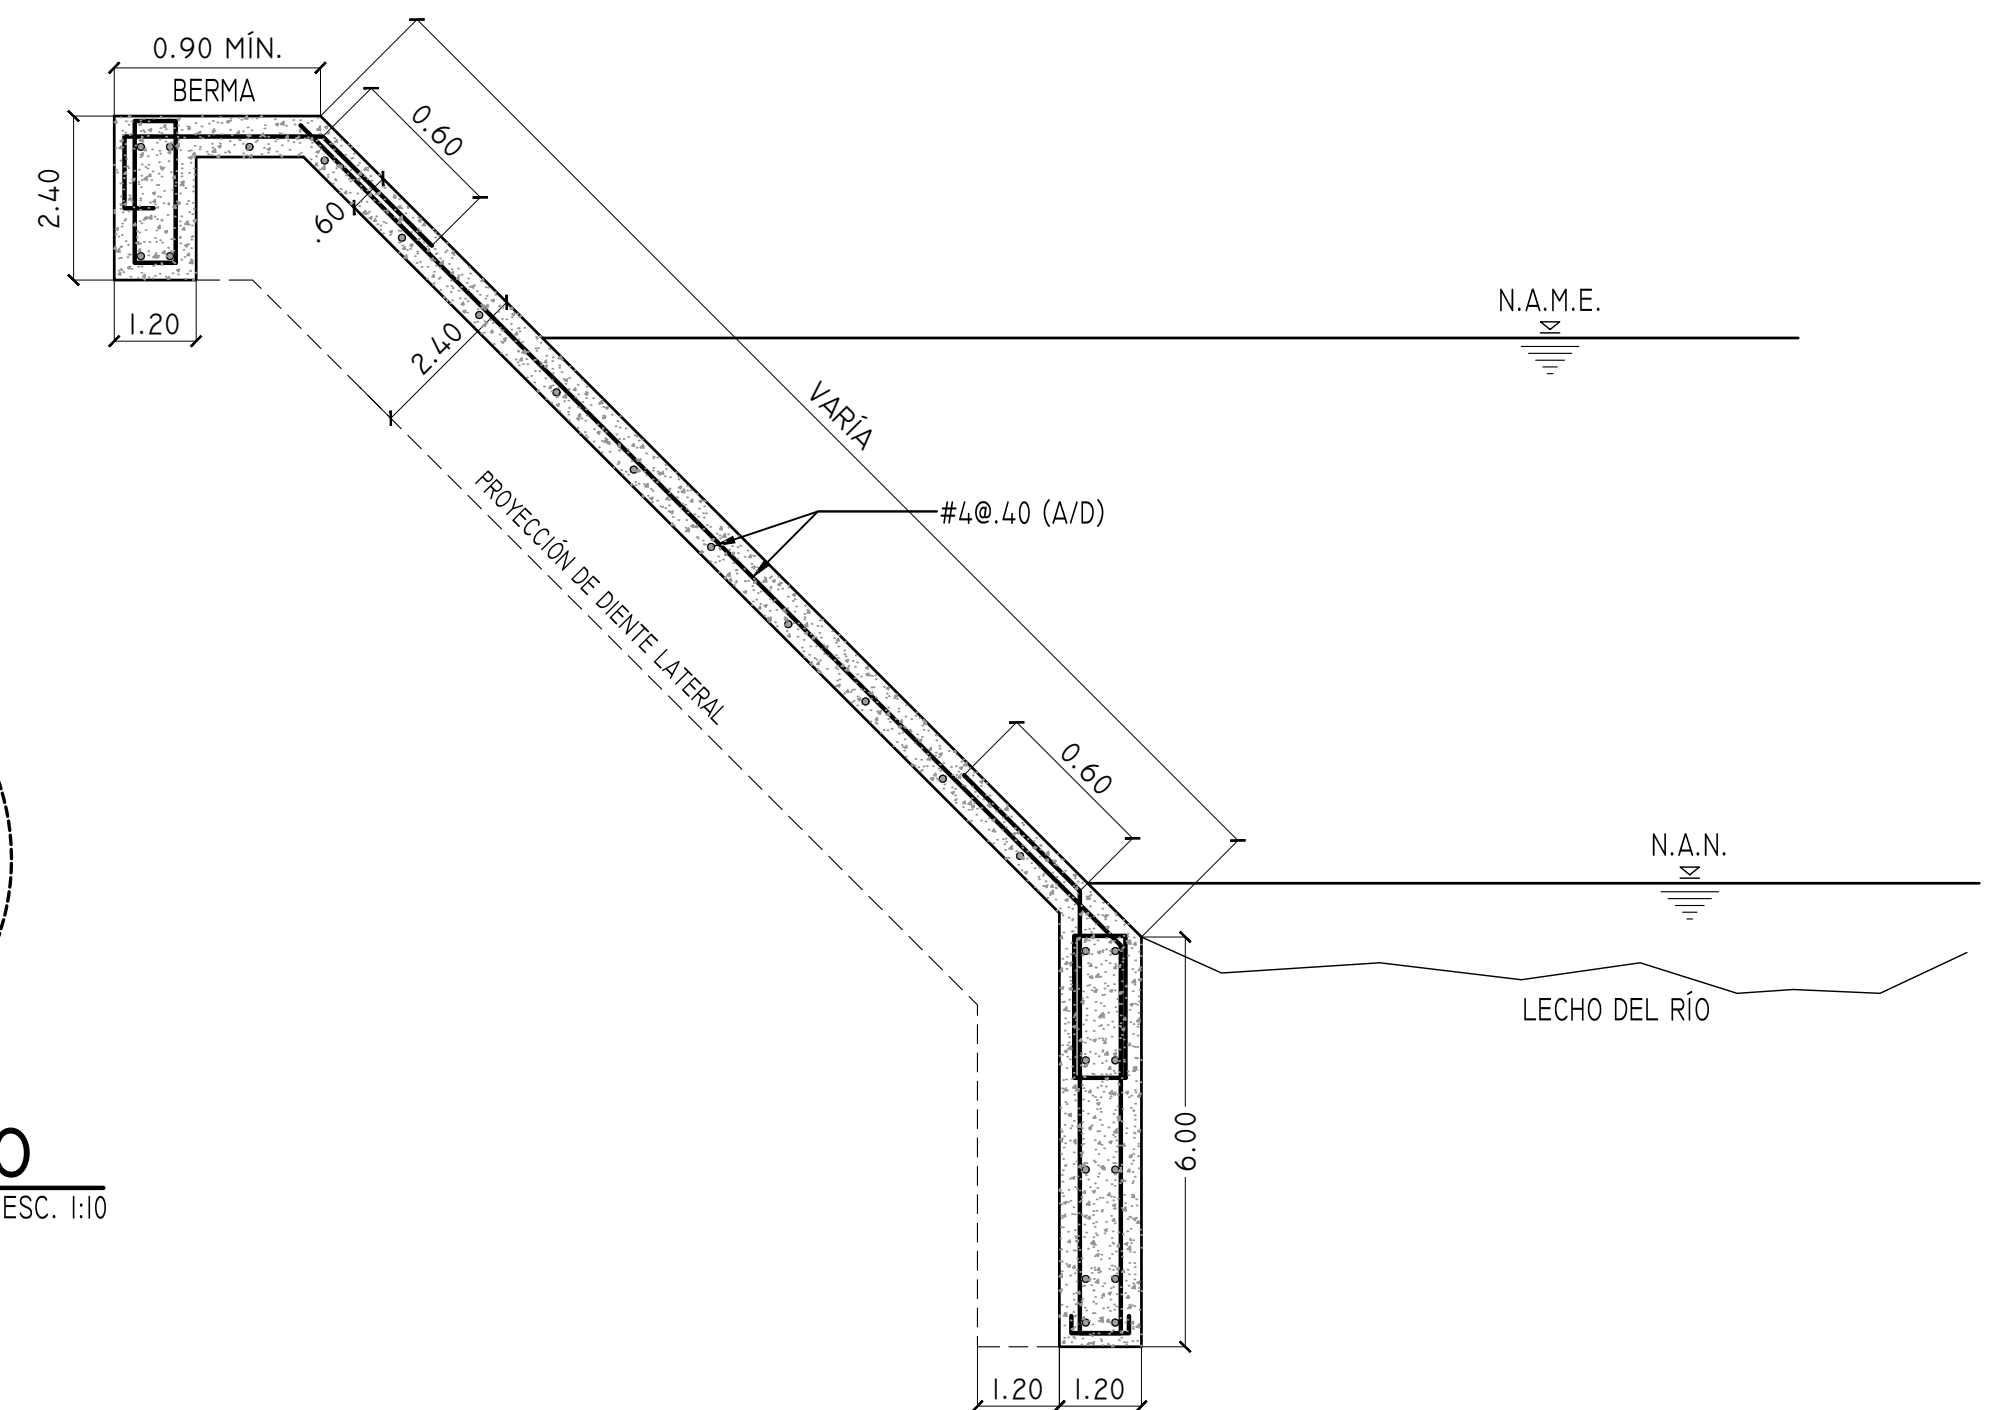
DETALLE DE ZAMPEADO REFORZADO

CONCRETO F'c=210kg/cm2=3,000PSI

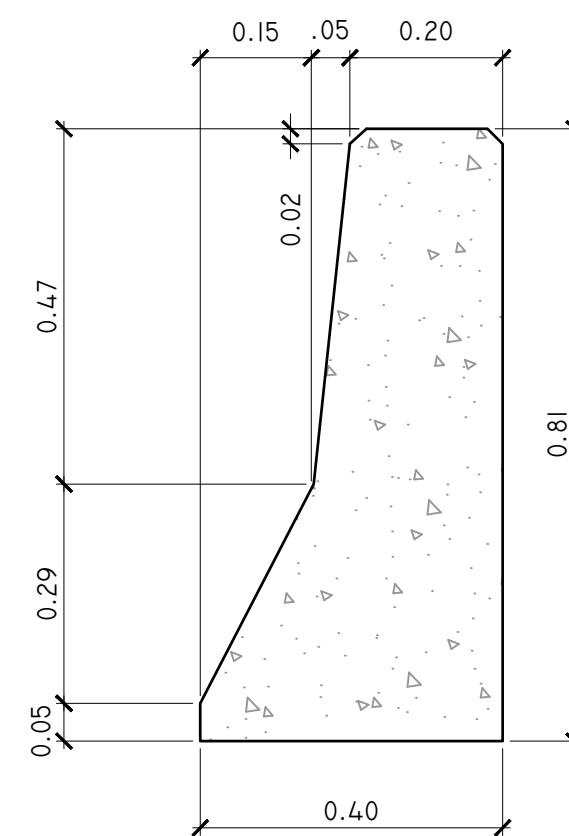
DETALLE DE BARANDAL TIPO NEW JERSEY

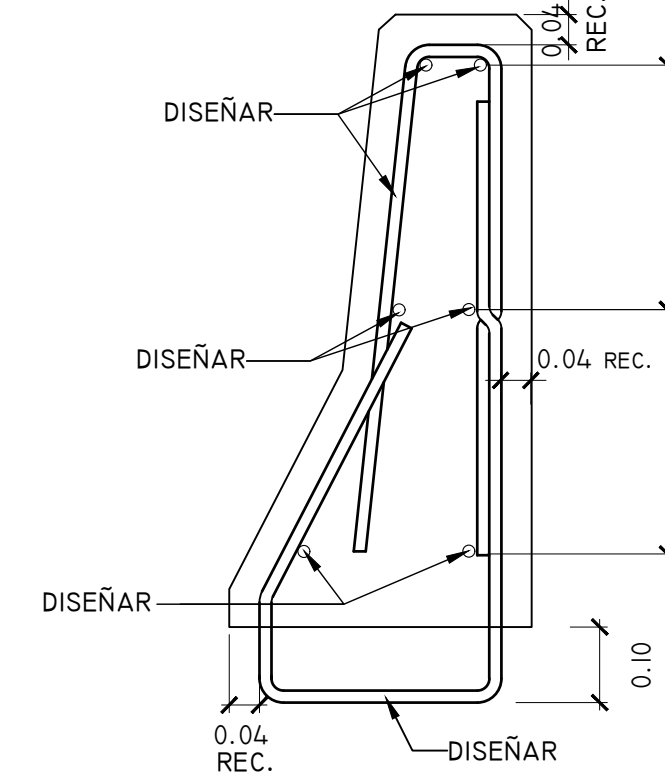
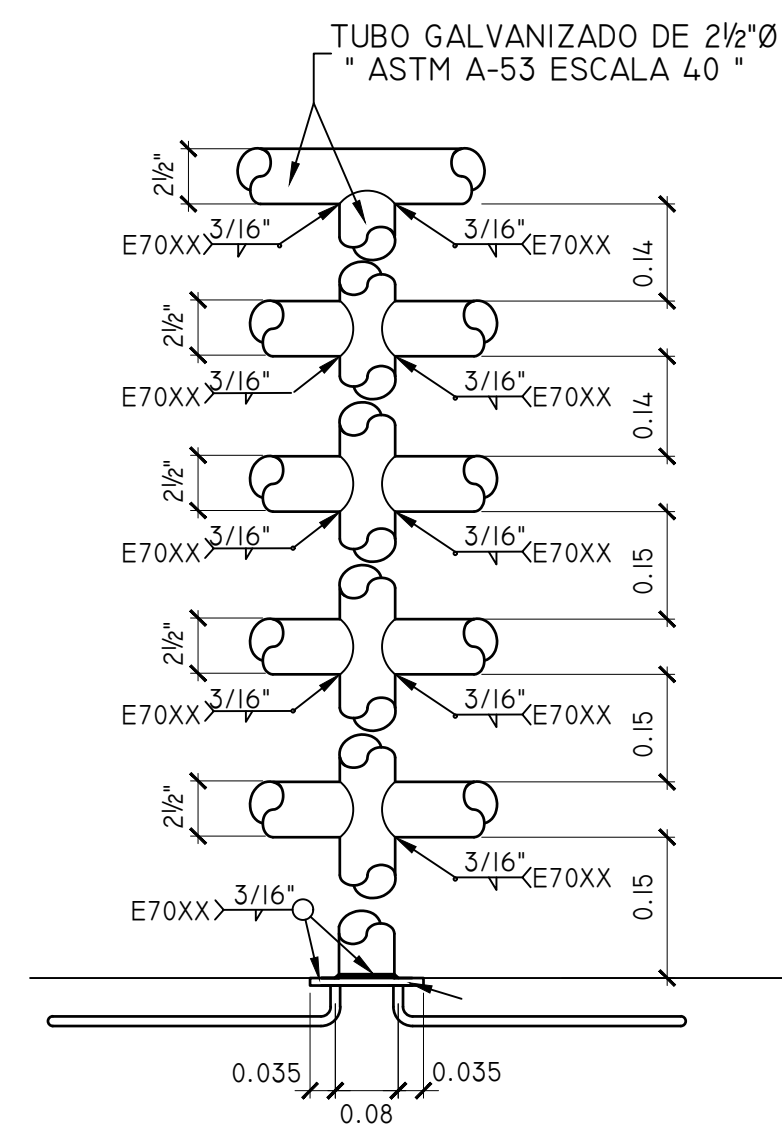
ELEVACION DEL POSTE

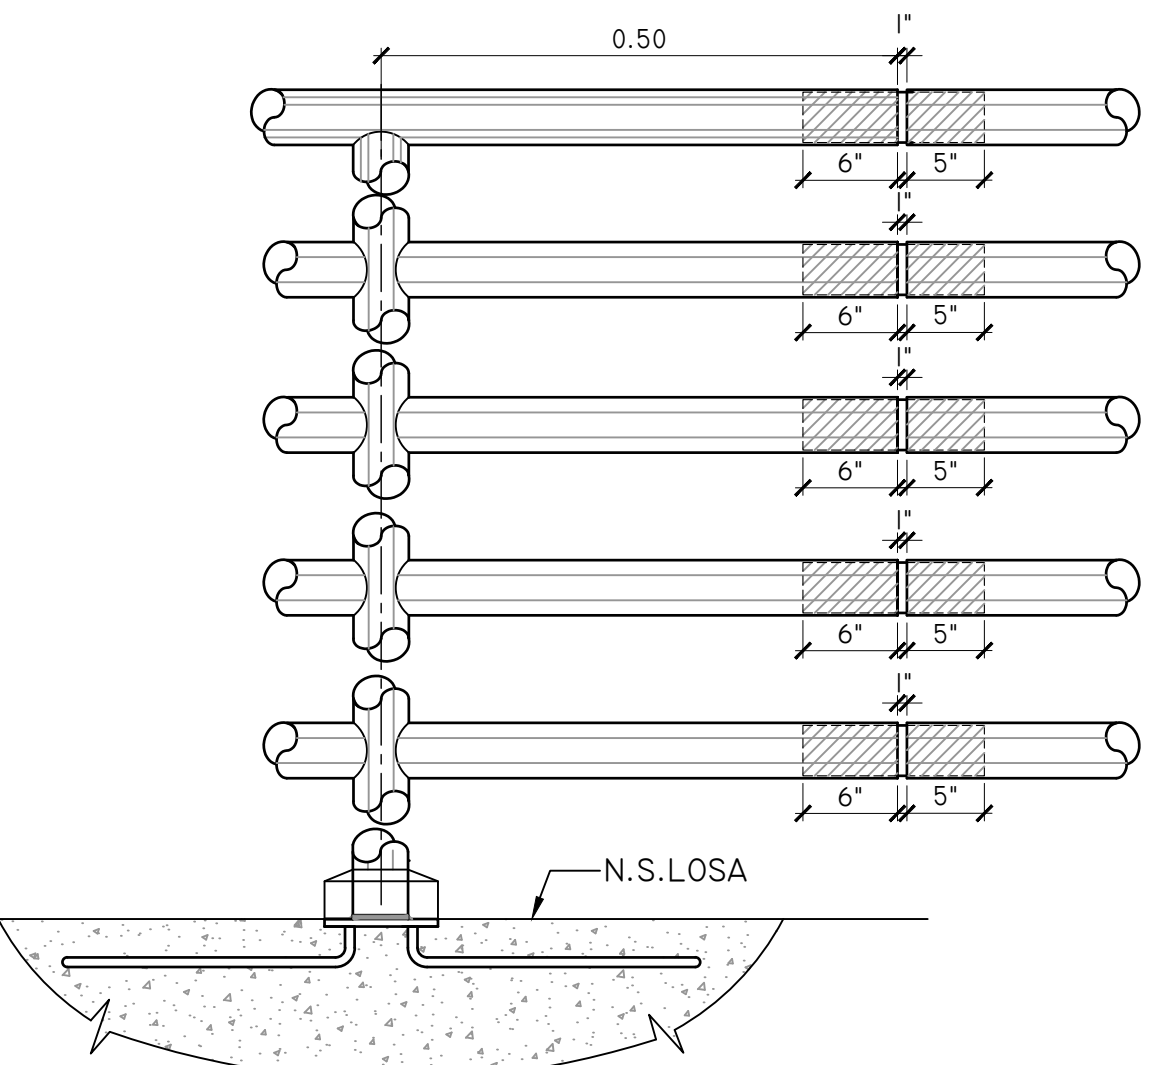
DETALLE DE MANGUITO

DETALLES GENERALES DEL BARANDAL METALICO

TUBO DE ACERO GALVANIZADO DE 2 1/2" (NOMINAL, ESCALA 40 NORMA A-53) ESC. 1:10
