Magnitud de Consecuencias - S.3.B

S.3.B - Ruptura total de manguera de evaporación en transferencia de barco a barco – PERC falla pero ESD tiene éxito – tiempo de aislamiento 120 segundos.

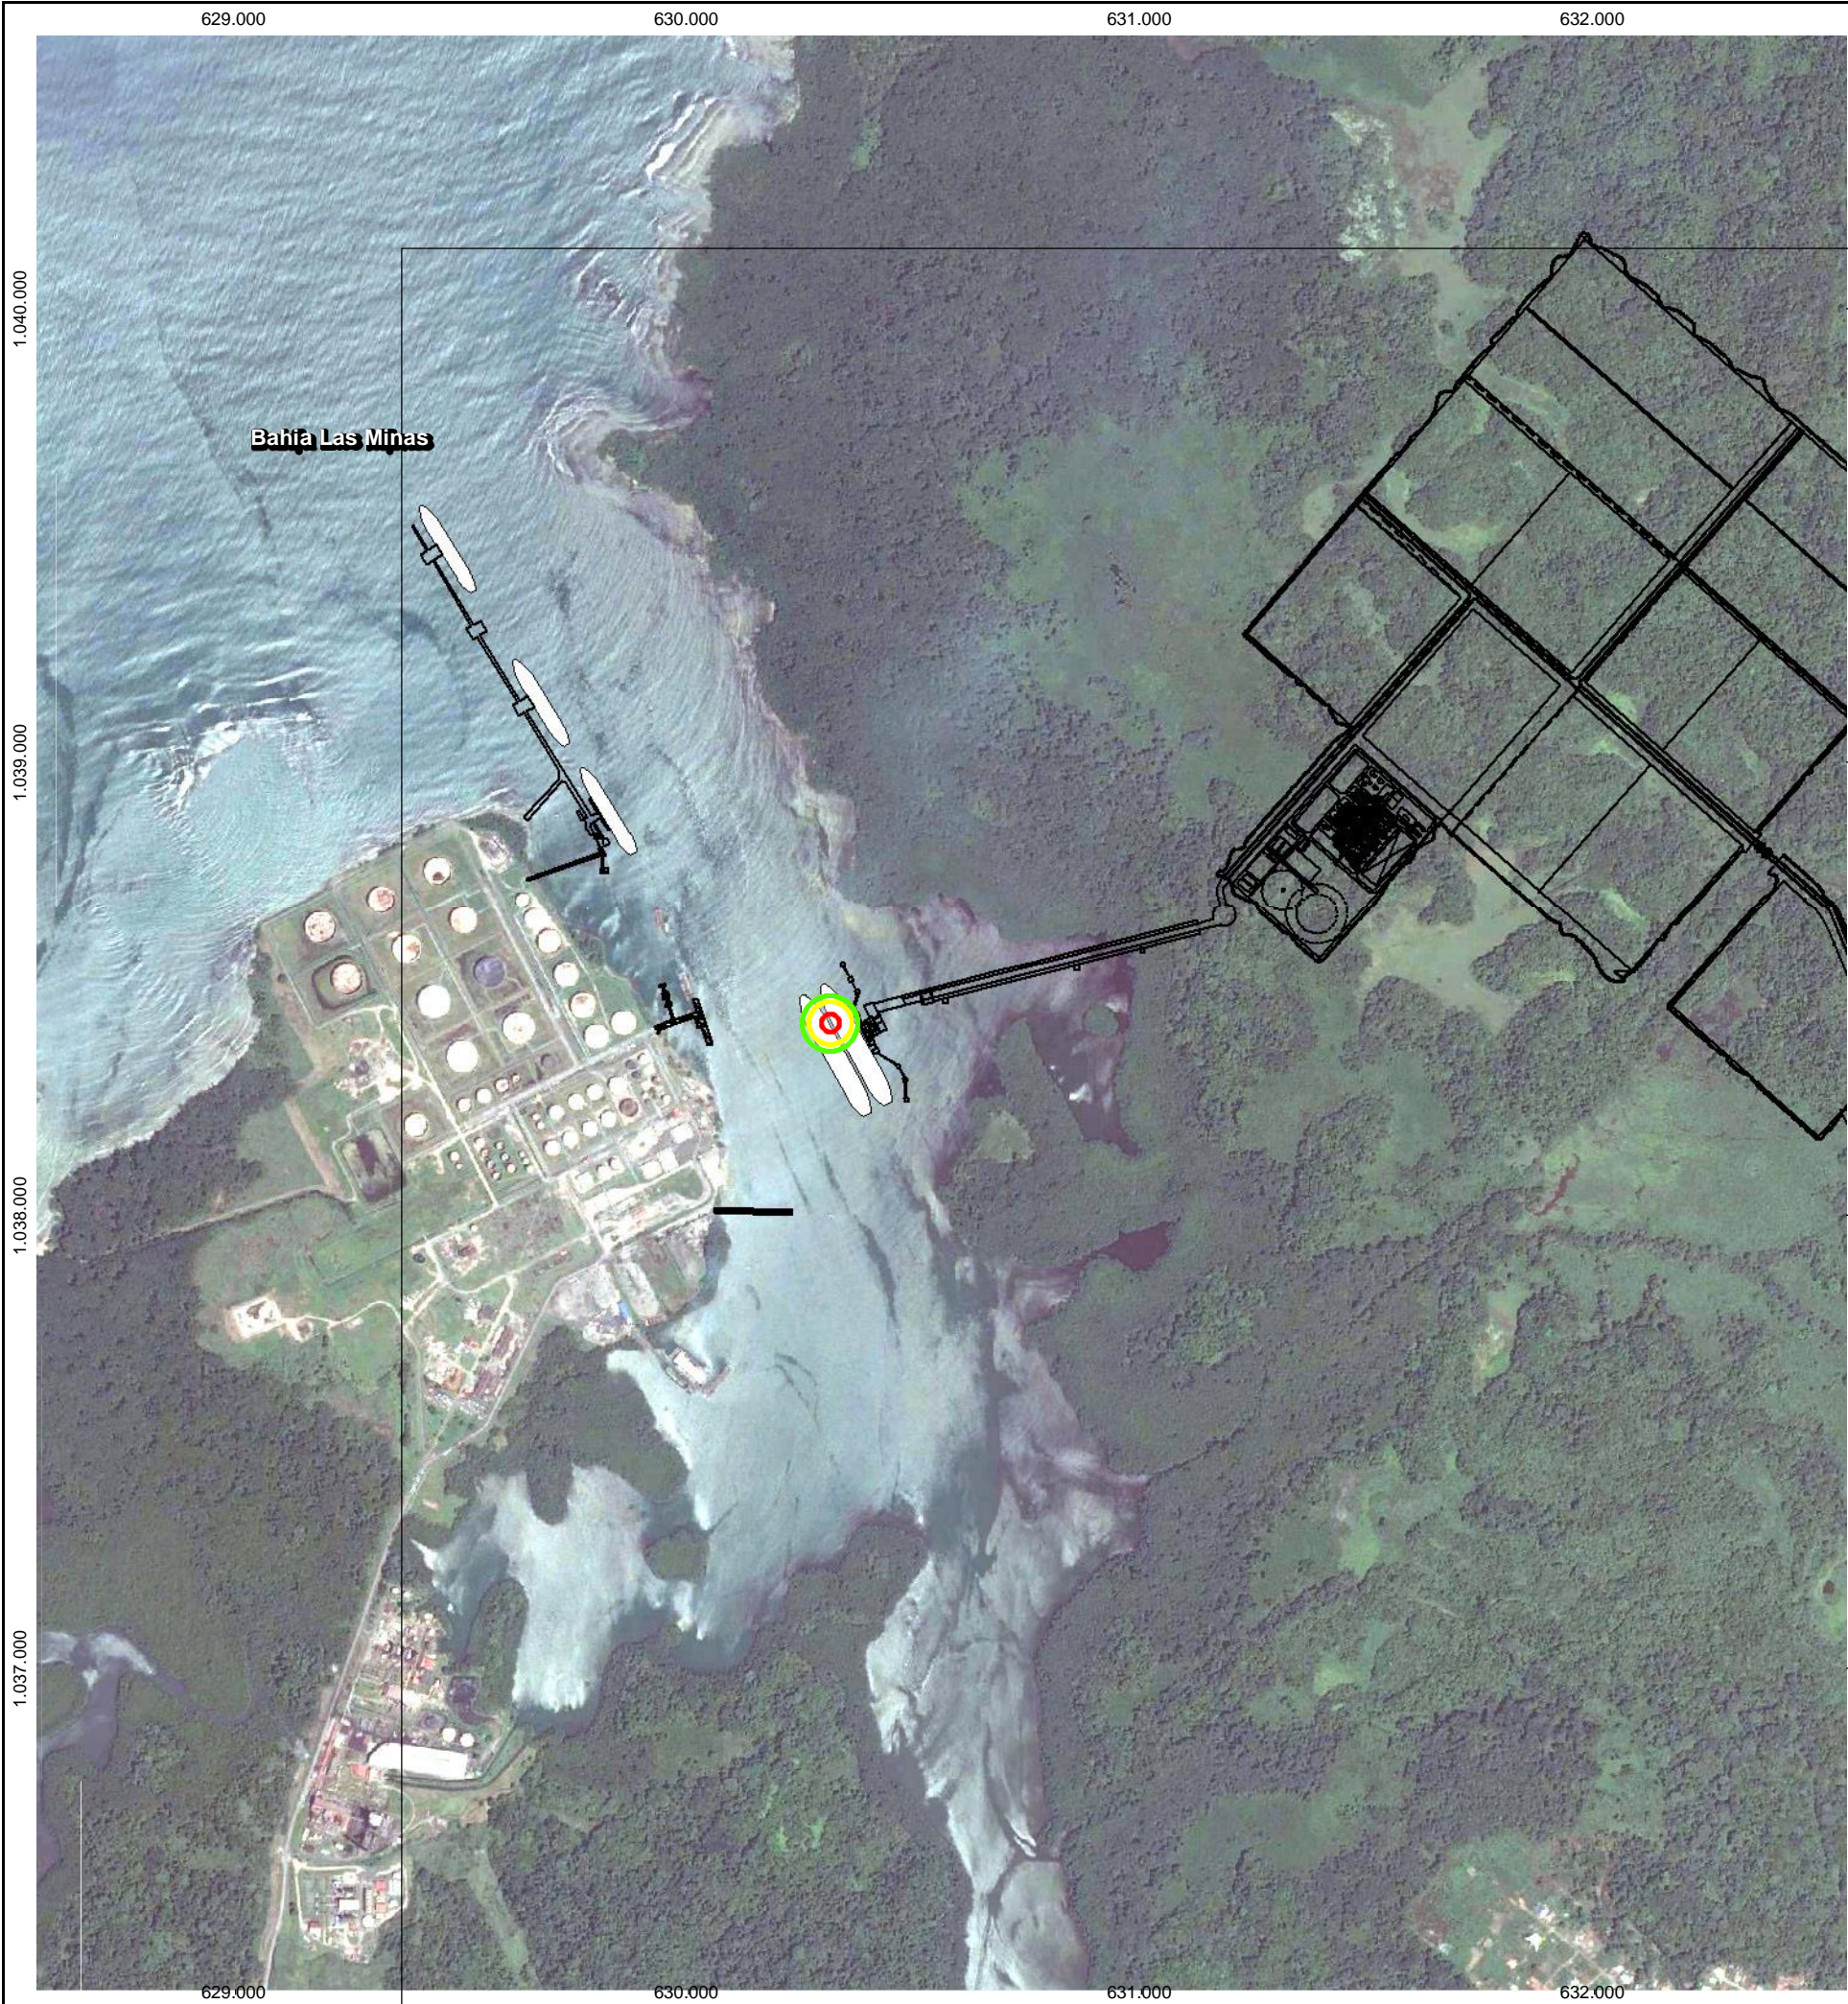
Incendio de Líquido Derramado (Día-3.9B)

60,5m (radio) a 5 kW/m²

47,8m (radio) a 9 kW/m²

20,4m (radio) a 30 kW/m²
