| | | | CREA NO: - | | | |
| | | | - | | | |
| PROYECTO: | | | Evaluación del Riesgo | | | |
| ÁREA: | | | Terminal GNL SINOLAM en Panamá - PERA/SINOLAM | | | |
| TÍTULO: | | | S.3.C - Ruptura total de manguera de evaporación en transferencia de barco a barco – PERC y ESD fallan – Manual de Operación aislamiento en 5 minutos.- Explosión (Noche-4.3E) | | | |

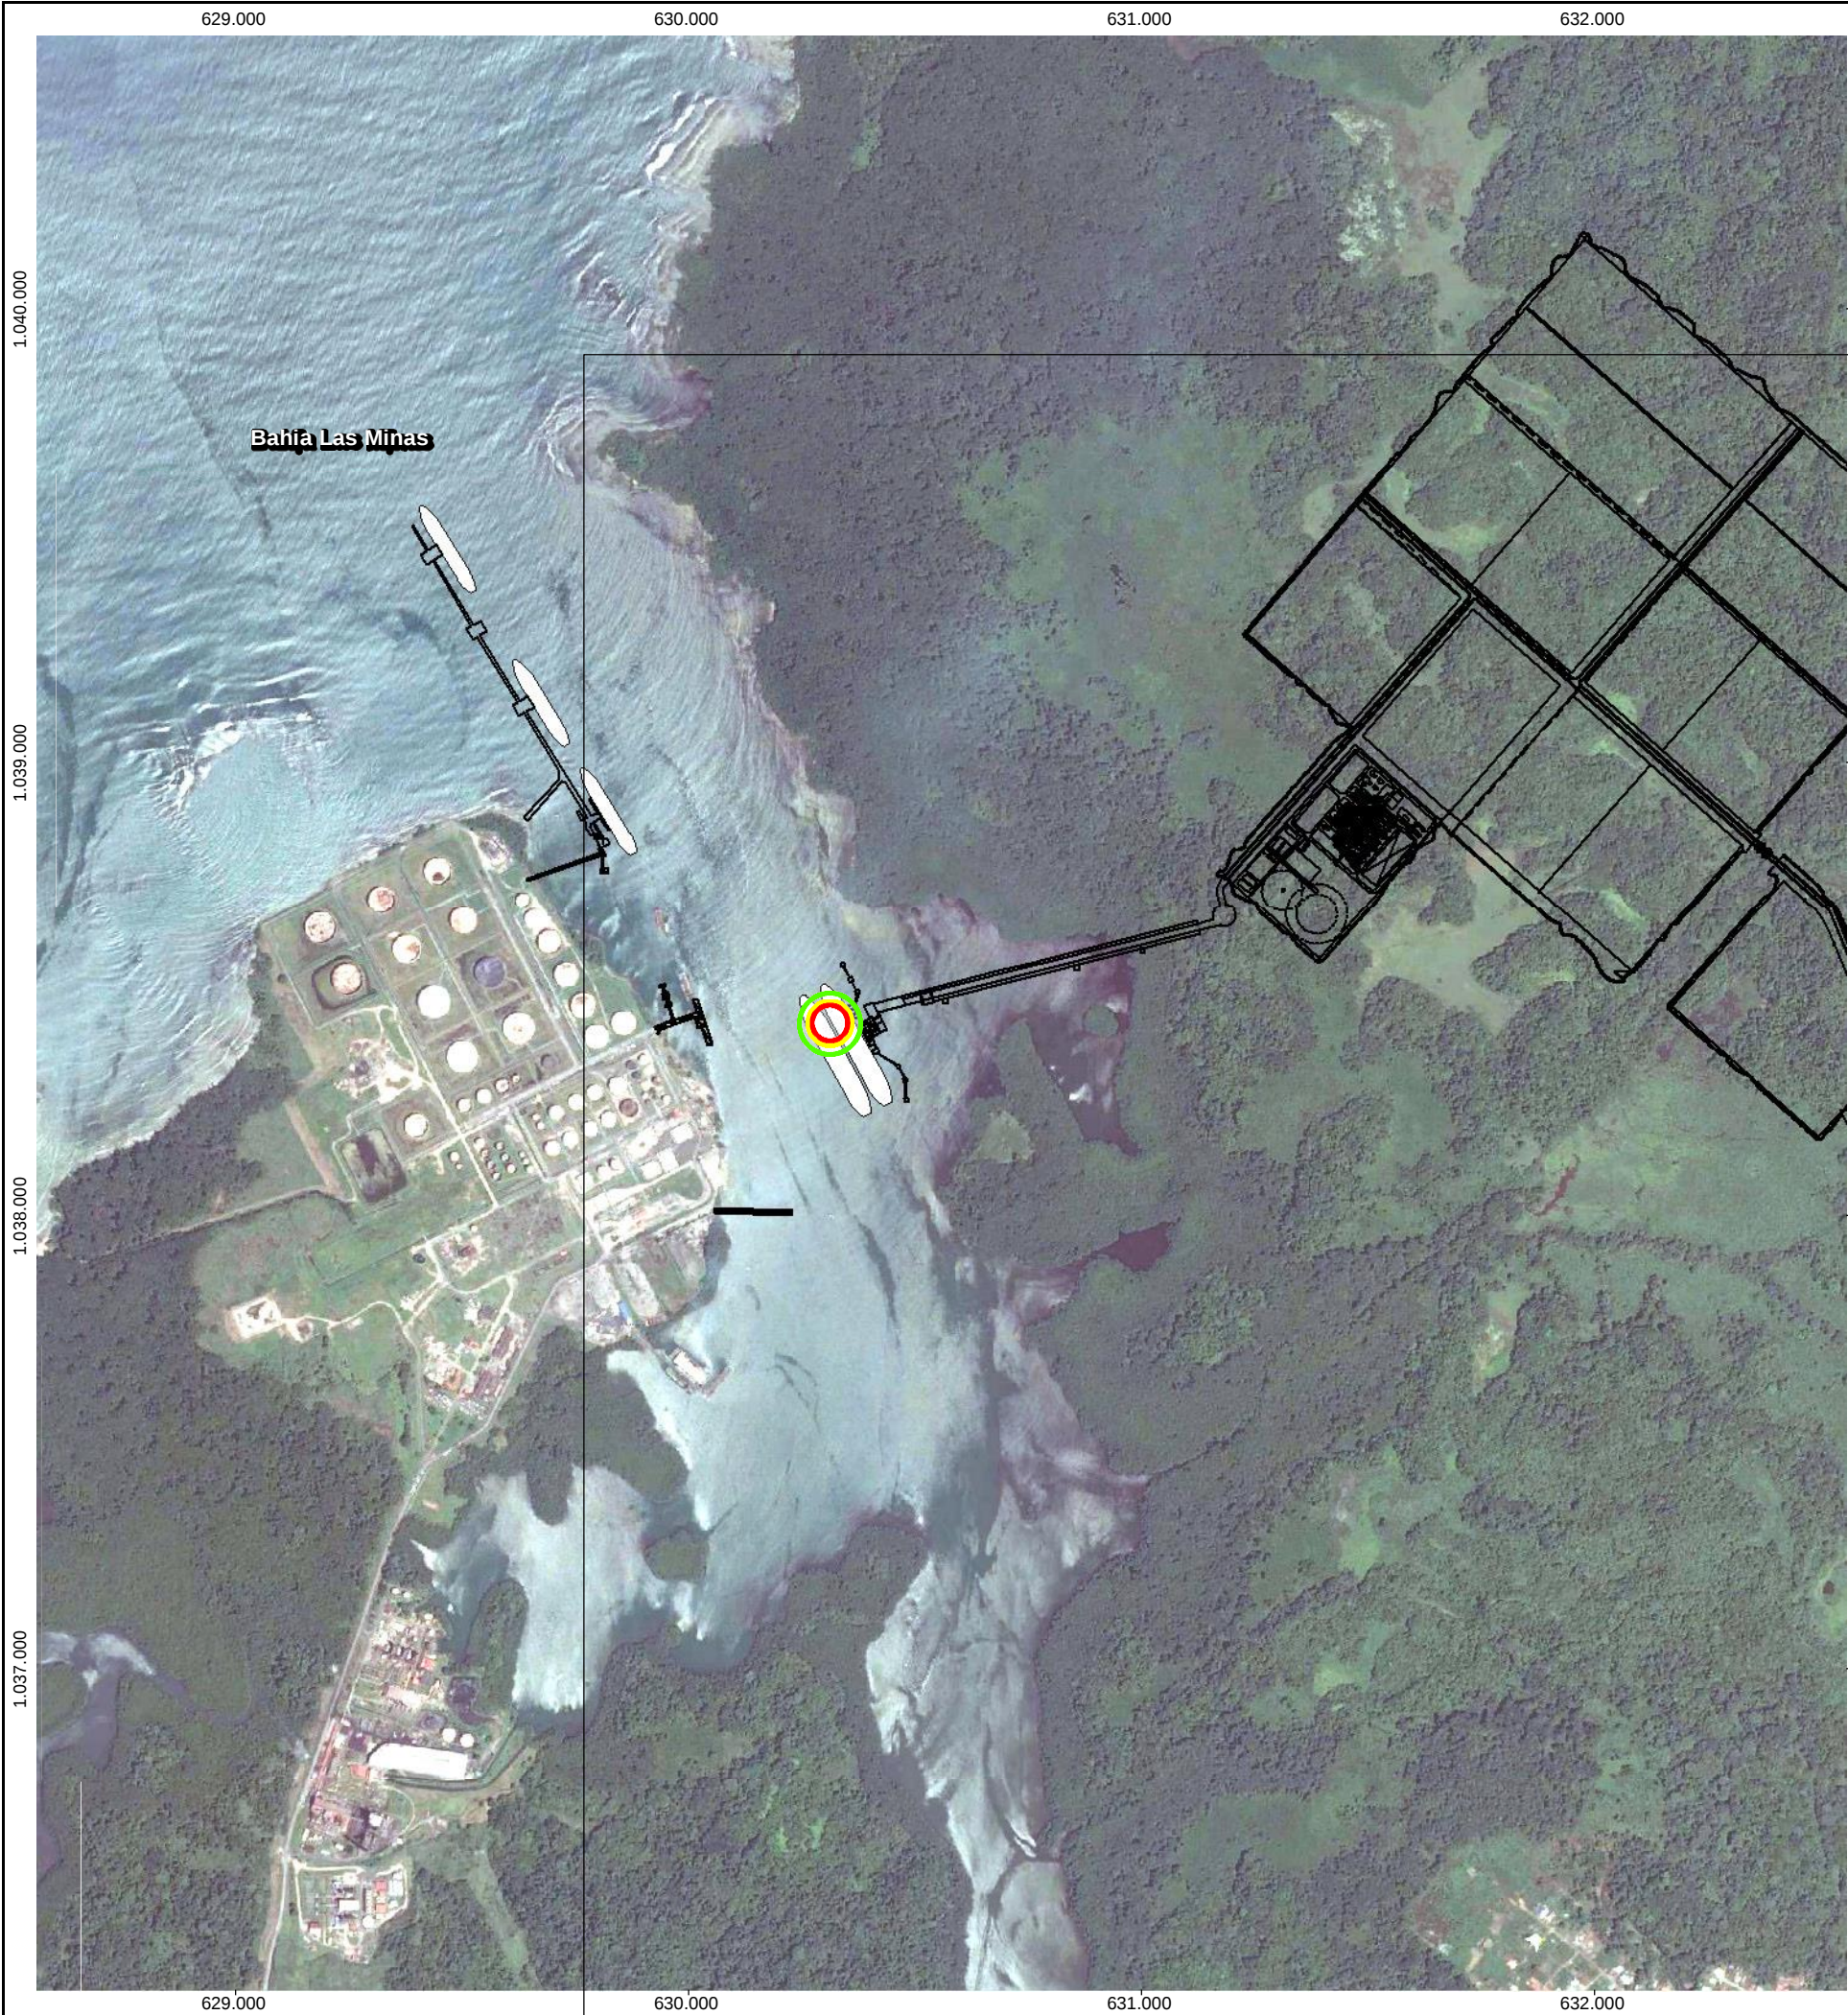
Magnitud de Consecuencias - S.3.C

S.3.C - Ruptura total de manguera de evaporación en transferencia de barco a barco – PERC y ESD fallan – Manual de Operación aislamiento en 5 minutos.

Explosión (Noche-4.3E)

67,0m (radio) a 0,1 bar

48,1m (radio) a 0,2 bar

38,2m (radio) a 0,4 bar
