-			
CLIENTE:		---					
PROYECTO:		Evaluación del Riesgo					
ÁREA:		Terminal GNL SINOLAM en Panamá - PERA/SINOLAM					
TÍTULO:		S.5.B - Ruptura total de un brazo firme de transferencia de GNL en el mar durante la transferencia de GNL de la unidad flotante de almacenamiento al Muelle - PERC fallo pero ESD tuvo éxito – tiempo de aislamiento 120 segundos. Explosión (Noche-4.3E)					
PROY. --		PREPARADO ENRICO		REVISADO VITOR TOLEDO		APROBADO VITOR TOLEDO	
ESCALA --		AS. --		SEP. --		HOJA 01 / 01	
FECHA 07/04/2017		NO.		---

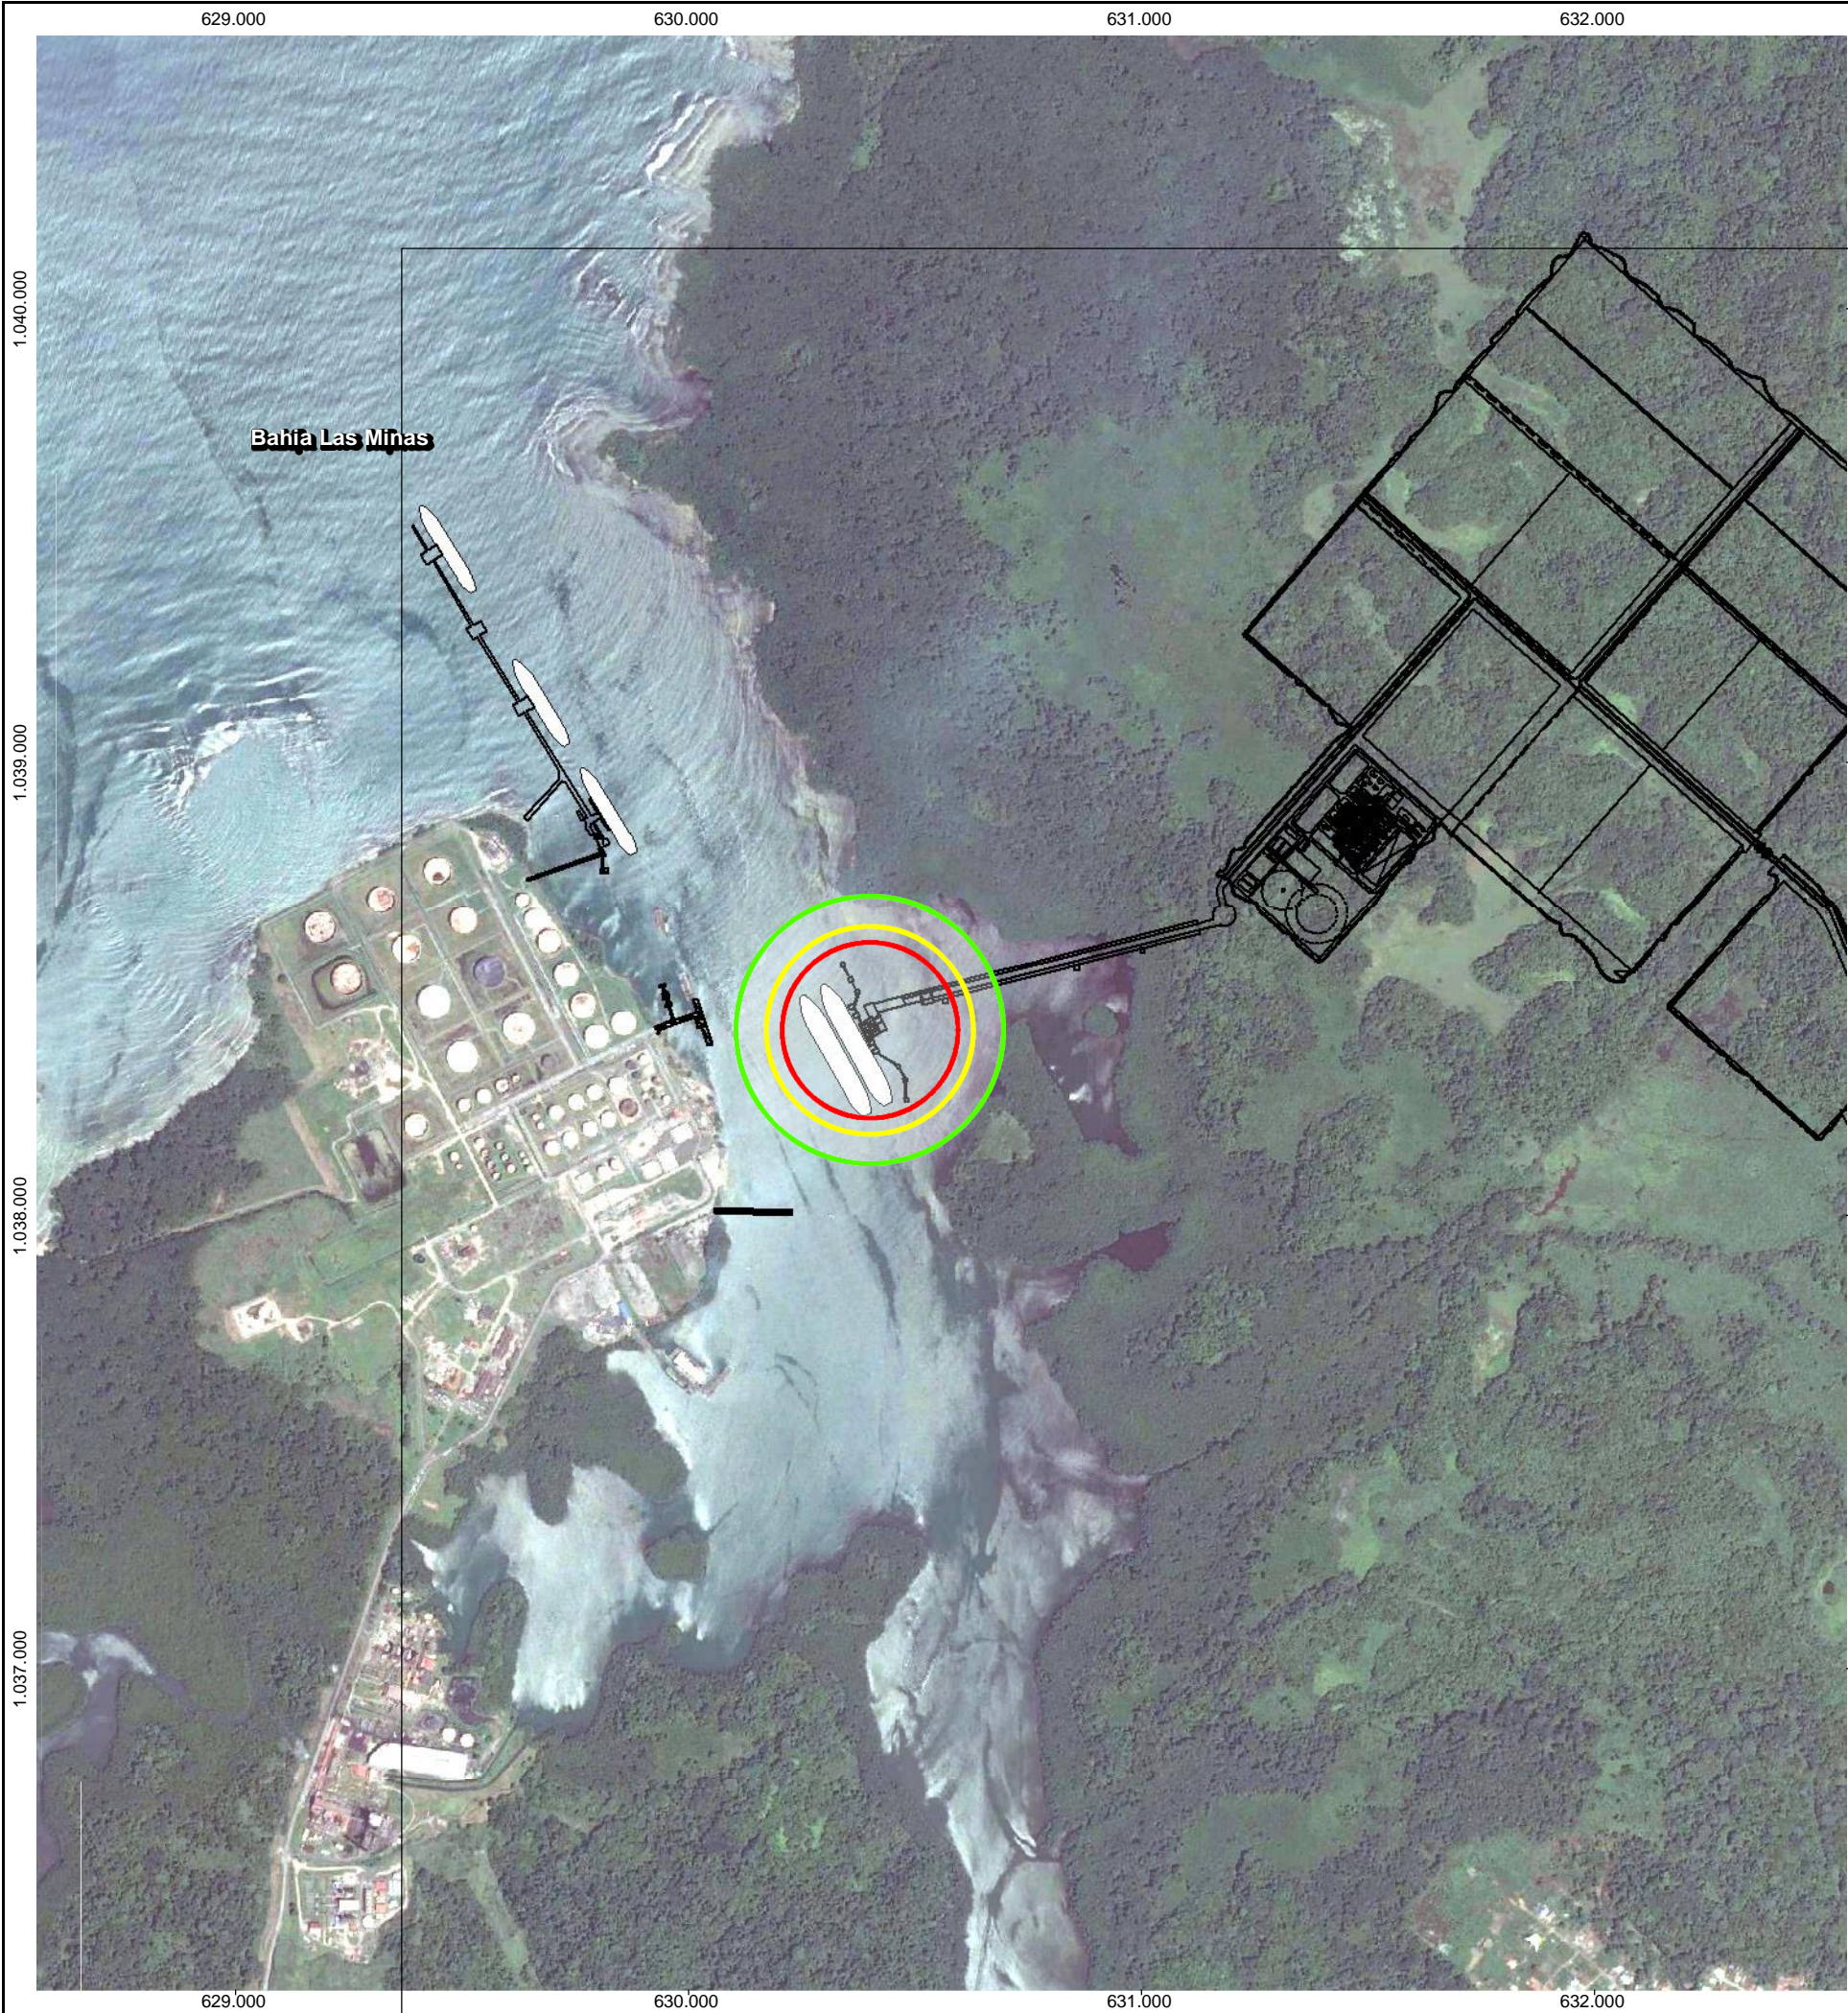
LEYENDA							
<div>Magnitud de Consecuencias - S.5.B</div> <div>S.5.B - Ruptura total de un brazo firme de transferencia de GNL en el mar durante la transferencia de GNL de la unidad flotante de almacenamiento al Muelle - PERC fallo pero ESD tuvo éxito – tiempo de aislamiento 120 segundos.</div> <div>Explosión (Noche-4.3E)</div> <div><div></div> 294,4m (radio) a 0,1 bar</div> <div><div></div> 228,3m (radio) a 0,2 bar</div> <div><div></div> 193,6m (radio) a 0,4 bar</div> <div><div>02004006008001.0001.2001.4001.600 m</div><div>1:16.000</div><div>Source: UTM WGS 1984, Fuso 17N Image Captured on Google Earth, 06/02/2017 Date Image, 11/2016</div></div>							
0	ORIGINAL			07/04/2017	ENRICO G.	Vitor T.	Vitor T.
REV.	DESCRIPCIÓN			FECHA	PREP.	REV.	APROB.
				CONTRATO NO: -			
				GESTOR DE PROYECTO: -			
				CREA NO: -
