Figura 38)  
Calidad del agua: Salinidad

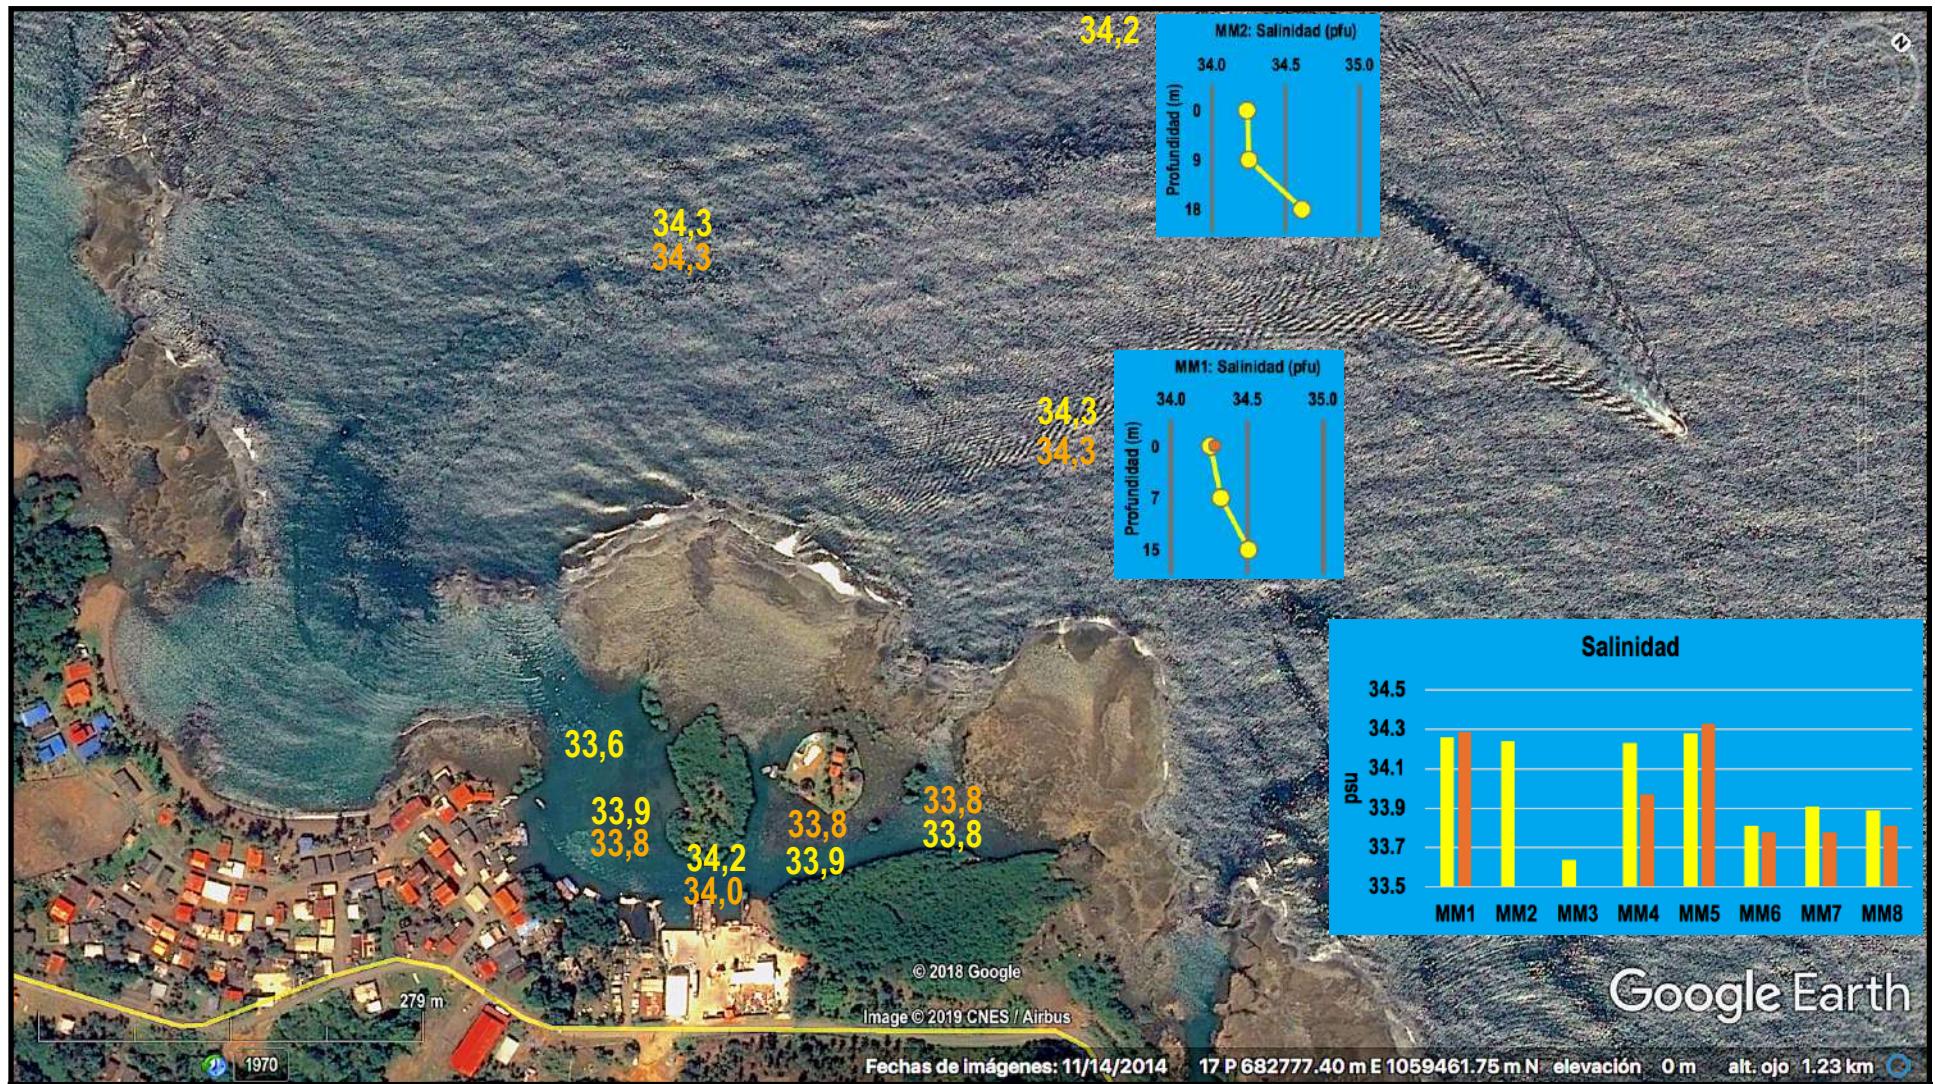
Salinidad en Llenante (psu)  
Salinidad en Vaciente (psu)

Fuente: Imagen de fondo: Google Earth del 14 de noviembre de 2014 con una foto aérea de la Base Miramar sobreponiendo tomada con Drone por Ingemar el 16 de octubre de 2019:  
Datos: trabajos de campo de Ingemar Panamá para este EsIA.

MM1: 682767; 1059548  
 MM2: 682592; 1060231 (en la figura se muestra más al sur de ubicación real)  
 MM3: 682691; 1059138  
 MM4: 682817; 1059147  
 MM5: 682454; 1059522  
 MM6: 682890; 1059265  
 MM7: 682757; 1059133  
 MM8: 682837; 1059162
