Figura 41)
Calidad del agua:
Turbidez

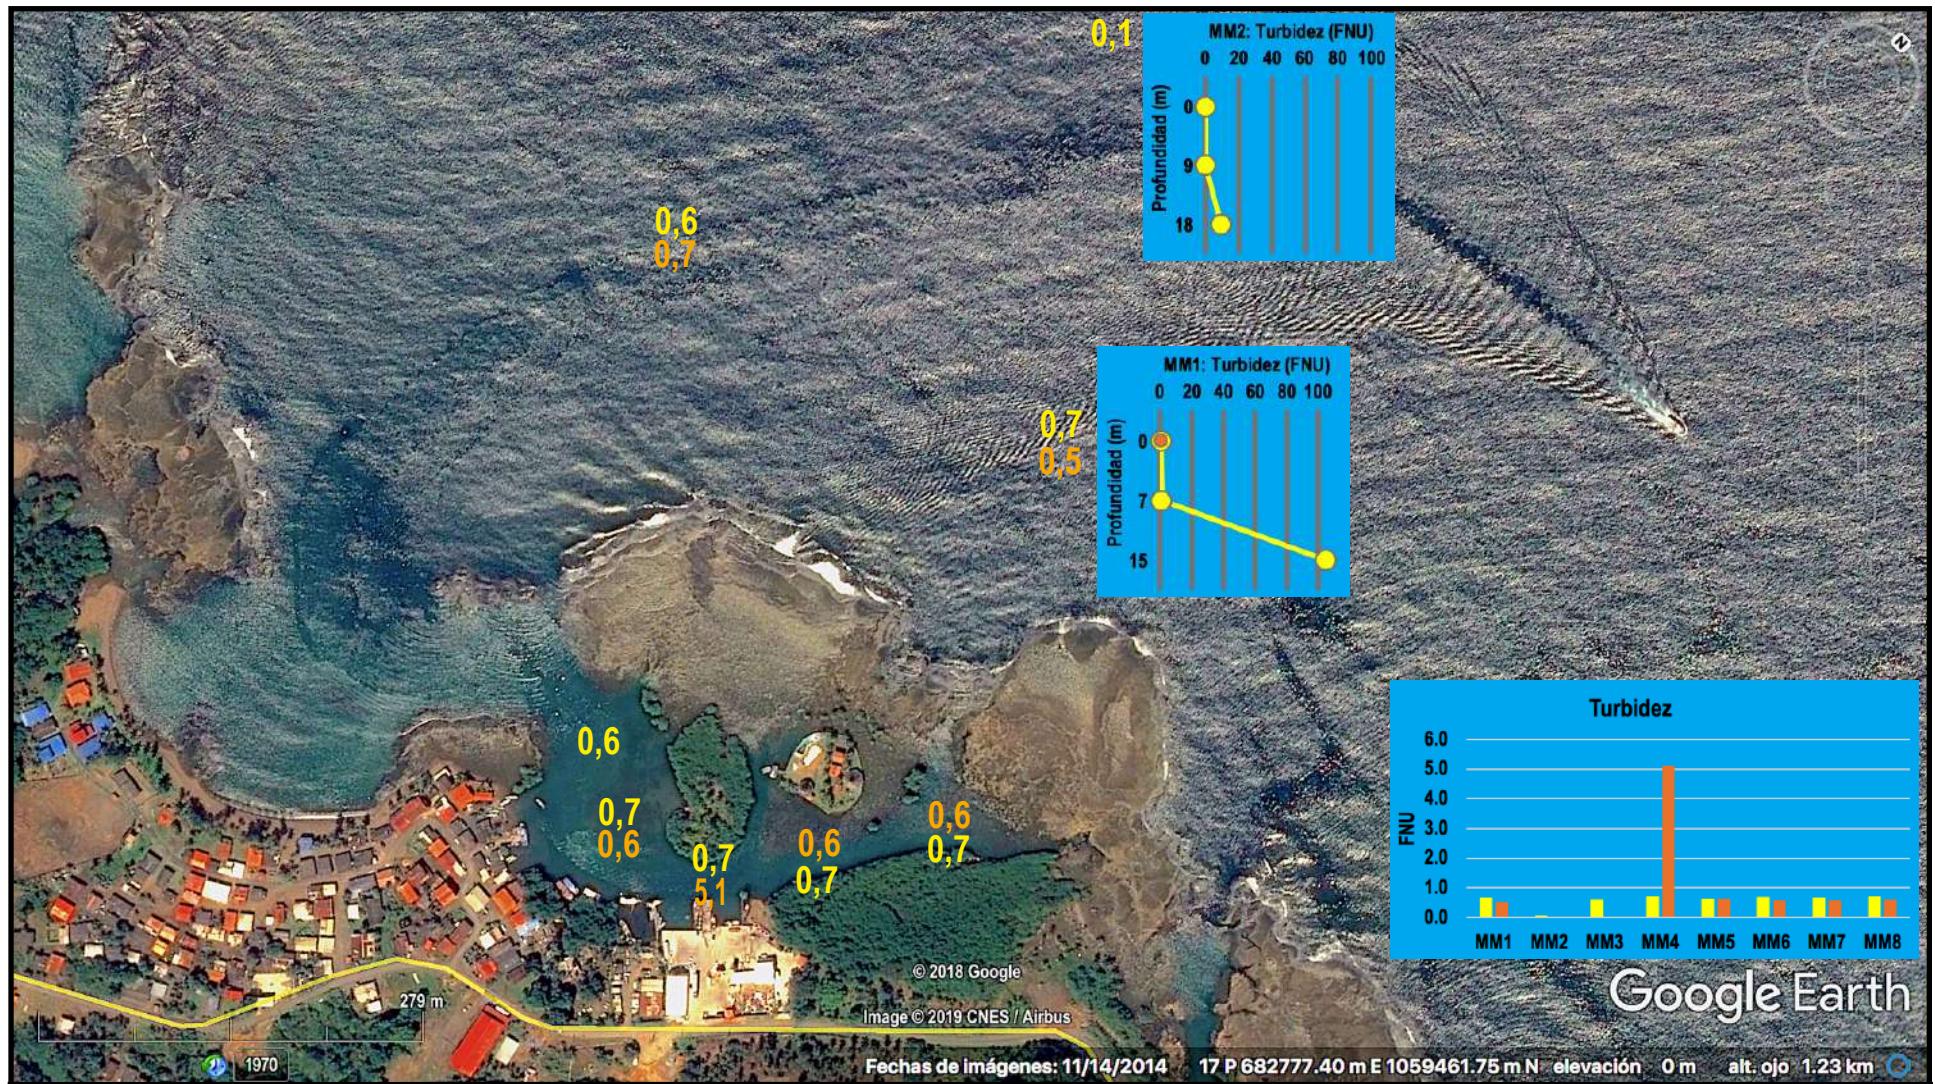
Turbidez en Llenante (FNU)
Turbidez en Vaciente (FNU)

Coordenadas UTM WGS84
 MM1: 682767; 1059548
 MM2: 682592; 1060231(en la figura se muestra más al sur de ubicación real)
 MM3: 682691; 1059138
 MM4: 682817; 1059147
 MM5: 682454; 1059522
 MM6: 682890; 1059265
 MM7: 682757; 1059133
 MM8: 682837; 1059162

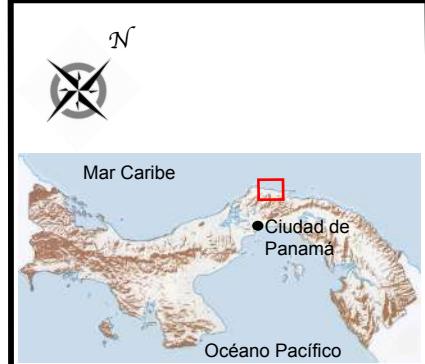
Fuente: Imagen de fondo: Google Earth del 14 de noviembre de 2014 con una foto aérea de la Base Miramar sobreposta tomada con Drone por Ingemar el 16 de octubre de 2019:
Datos: trabajos de campo de Ingemar Panamá para este EsIA.
