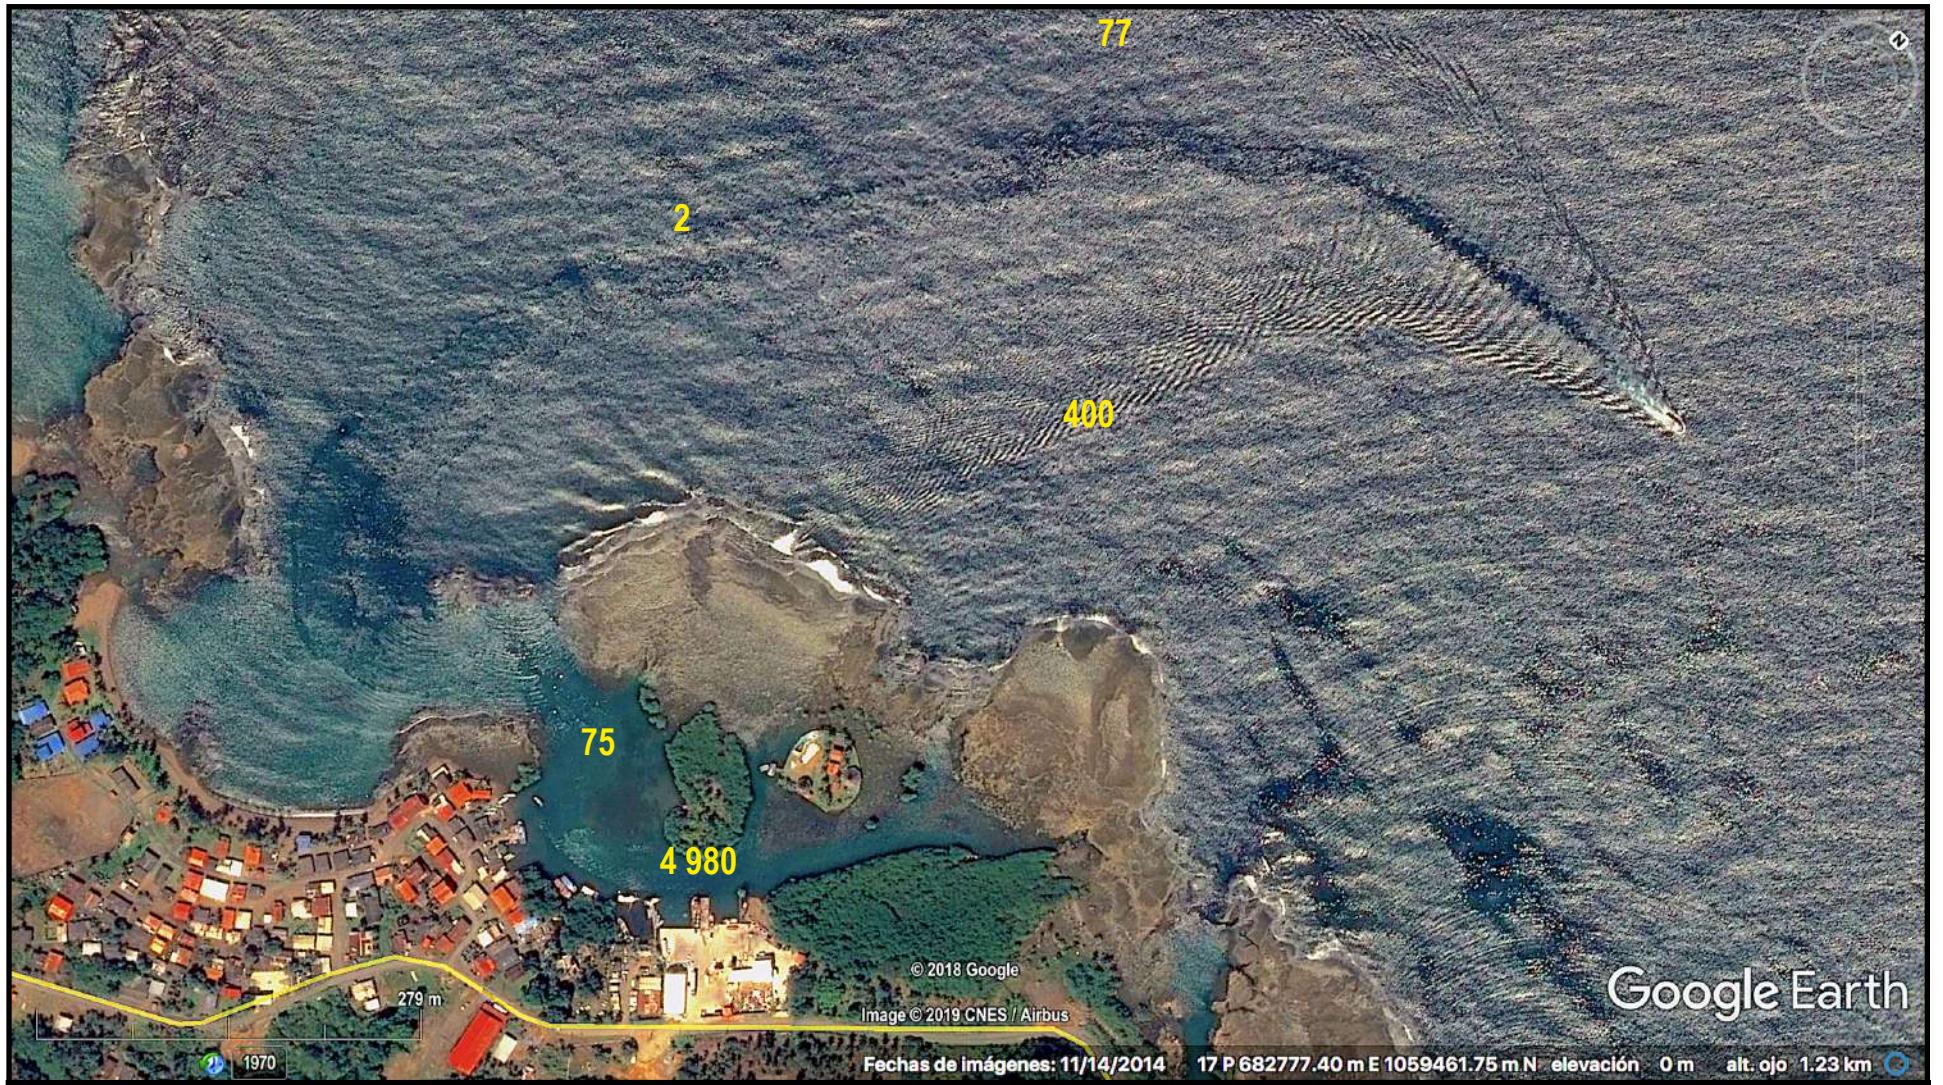
**Coliformes Totales en Llenante (NMP/100mL)**

MM1: 682767; 1059548  
 MM2: 682592; 1060231(en la figura se muestra más al sur de ubicación real)  
 MM3: 682691; 1059138  
 MM4: 682817; 1059147  
 MM5: 682454; 1059522  
 MM6: 682890; 1059265  
 MM7: 682757; 1059133  
 MM8: 682837; 1059162

Figura 44)  
Calidad del agua:  
Coliformes Totales
