ESTUDIO DE IMPACTO AMBIENTAL

CONSTRUCCION DE CENTRO COMERCIAL

CORREGIMIENTO BUENA VISTA, DISTRITO Y

“ESTUDIO HIDRÁULICO-HIDROLÓGICO PLAZA BUENA VISTA”

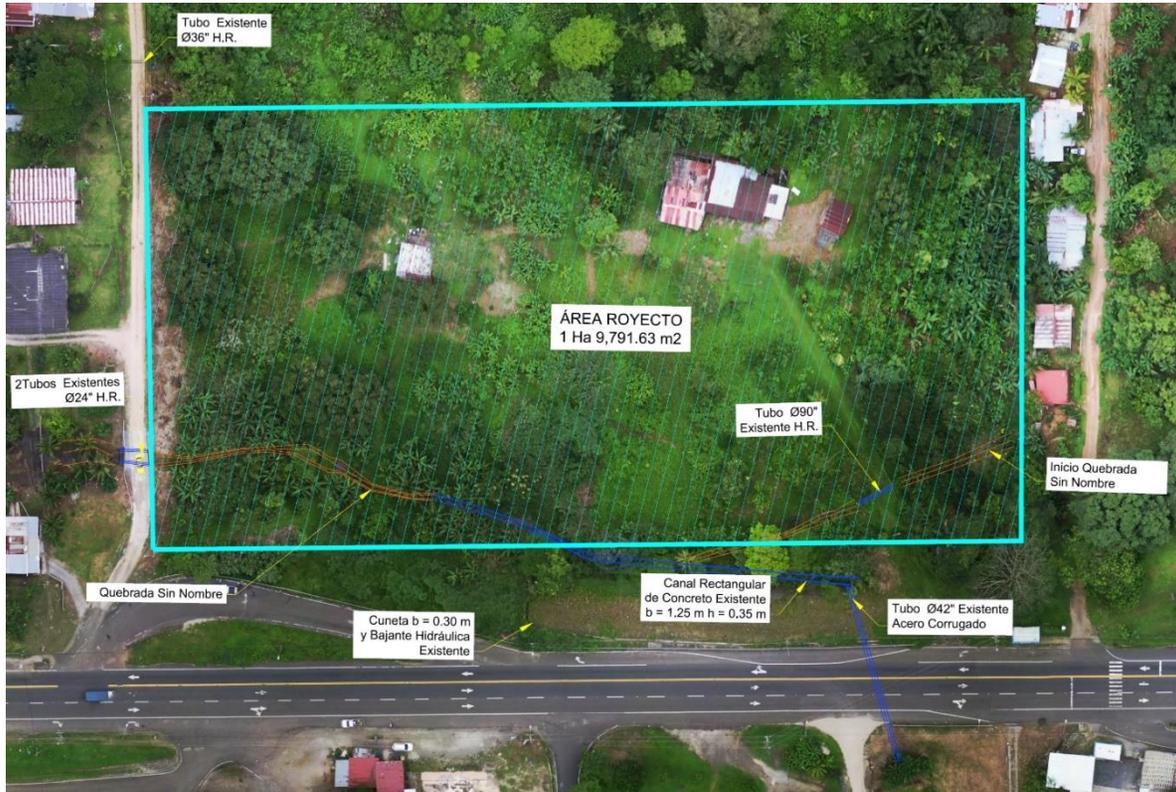
Vista de polígono del proyecto, se aprecia en color azul como viene de la servidumbre de la vía, el cauce de la Quebrada Sin Nombre y en naranja donde entra en la propiedad.

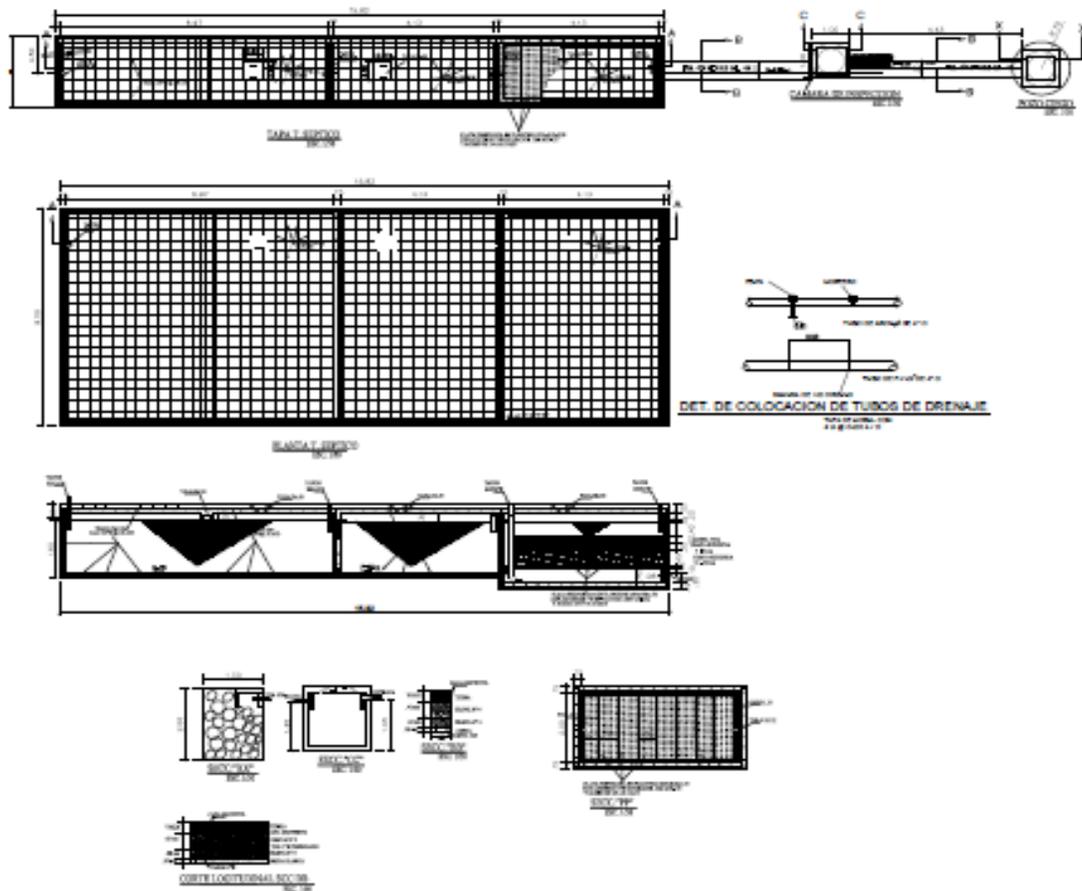
Detalle de Tanque Séptico:

2000.paara ser llevada hasta un pozo ciego, para su descarga. De no cumplir con la norma se establecerá, un tratamiento químico secundario, mediante el sistema de goteo o flujo continuo, basados en los cálculos volumétricos, producto de demanda, uso y volumen de agua a tratar

- La eficiencia del tanque séptico de dos cámaras es del orden de 40% al 45% en remoción de Demanda Bioquímica de Oxígeno (DBO5) y su efluente líquido está exento de sólidos sedimentables lo que permite su disposición final en zonas de infiltración.

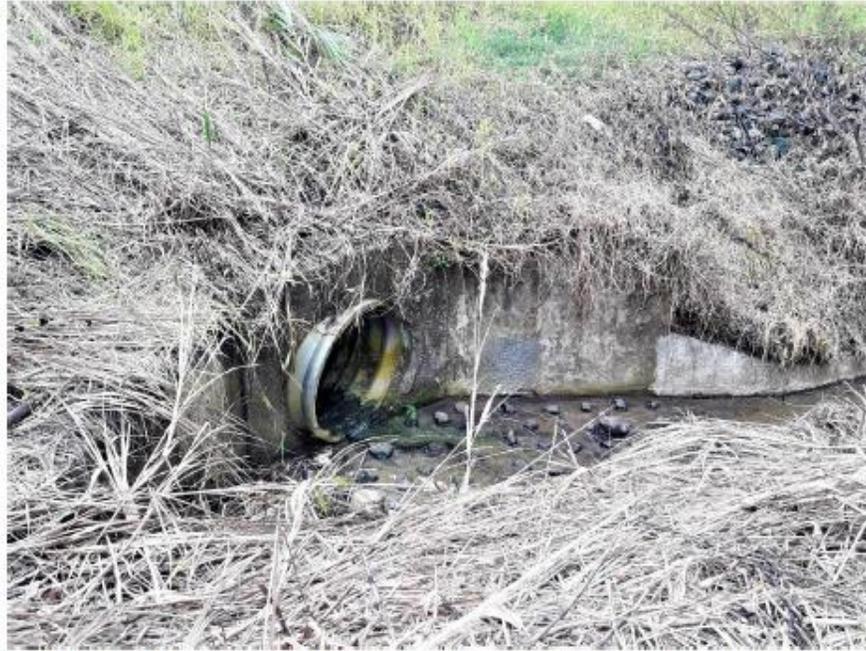
Foto 3. Vista de Salida de Tubo Acero Corrugado Ø42" en canal rectangular de concreto existente.

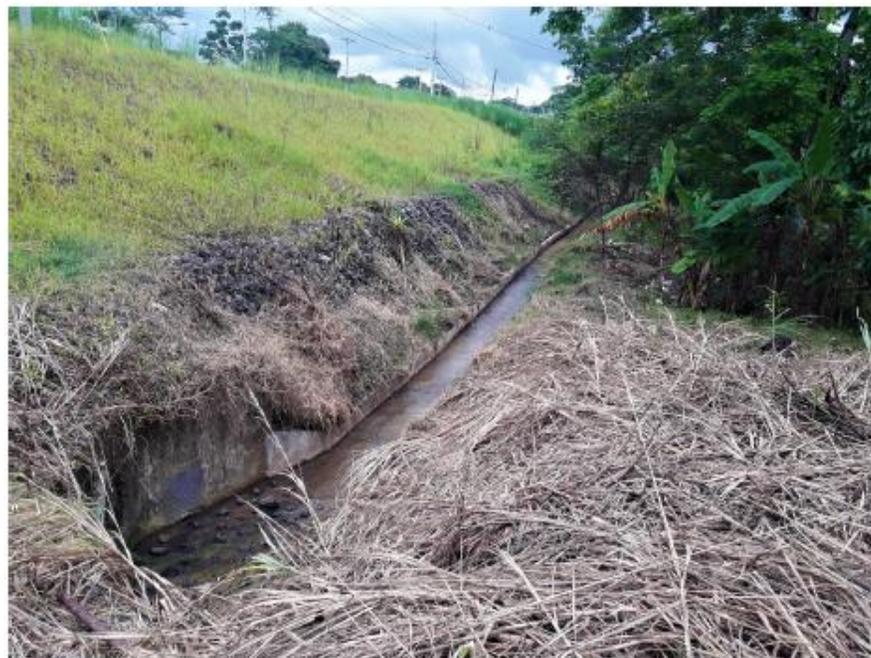
Foto 4. Vista de Canal concreto rectangular $b=1.25$ m $h=0.35$ m en parte frontal del terreno

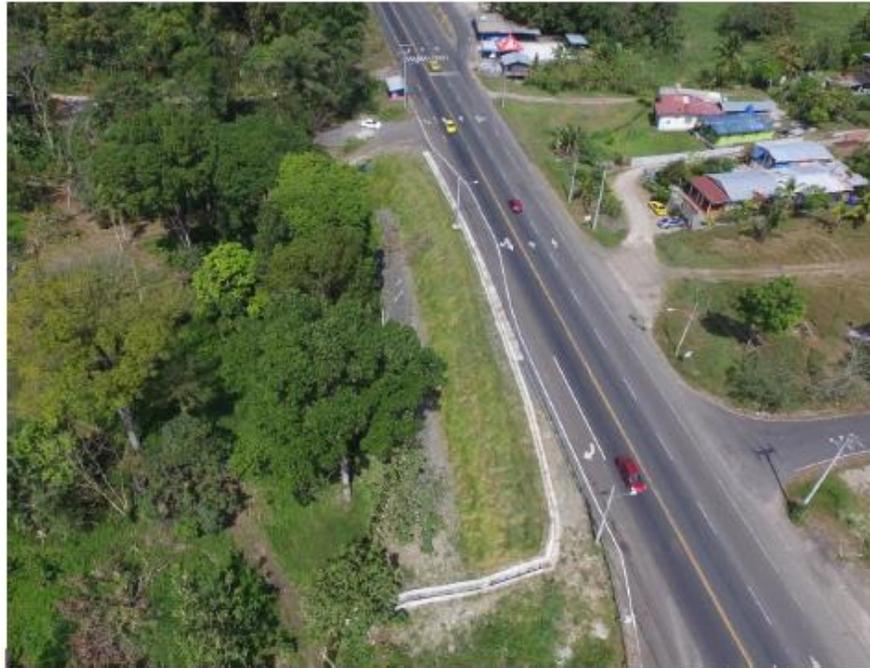
Foto 5. Vista de Cuneta trapezoidal base 0.30 m de pista y bajante hidráulica.

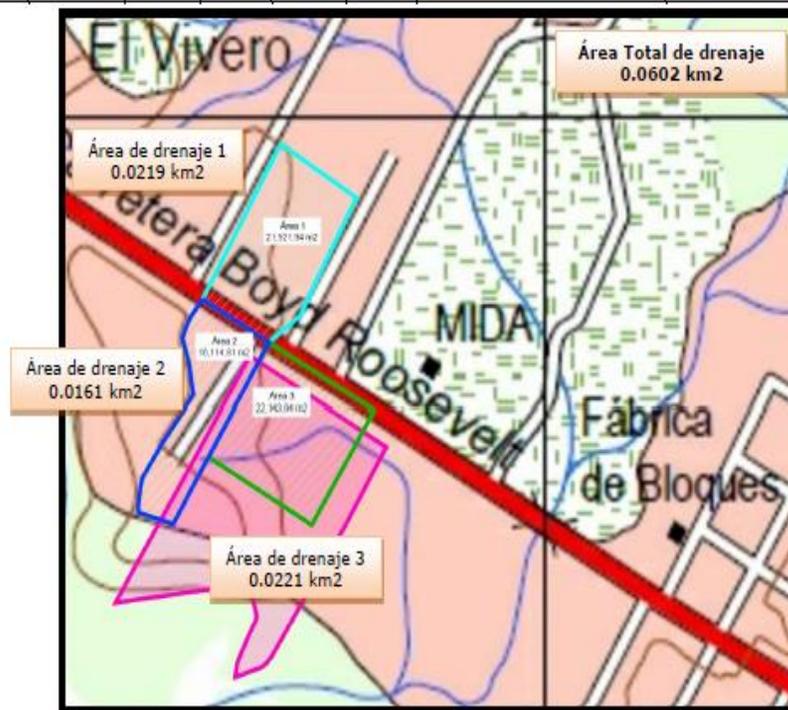
Figura 8. Ubicación de afluente Quebrada Sin Nombre y Áreas de drenajes.
Fuente: Elaboración propia con mapa cartográfico del Instituto Tommy Guardia

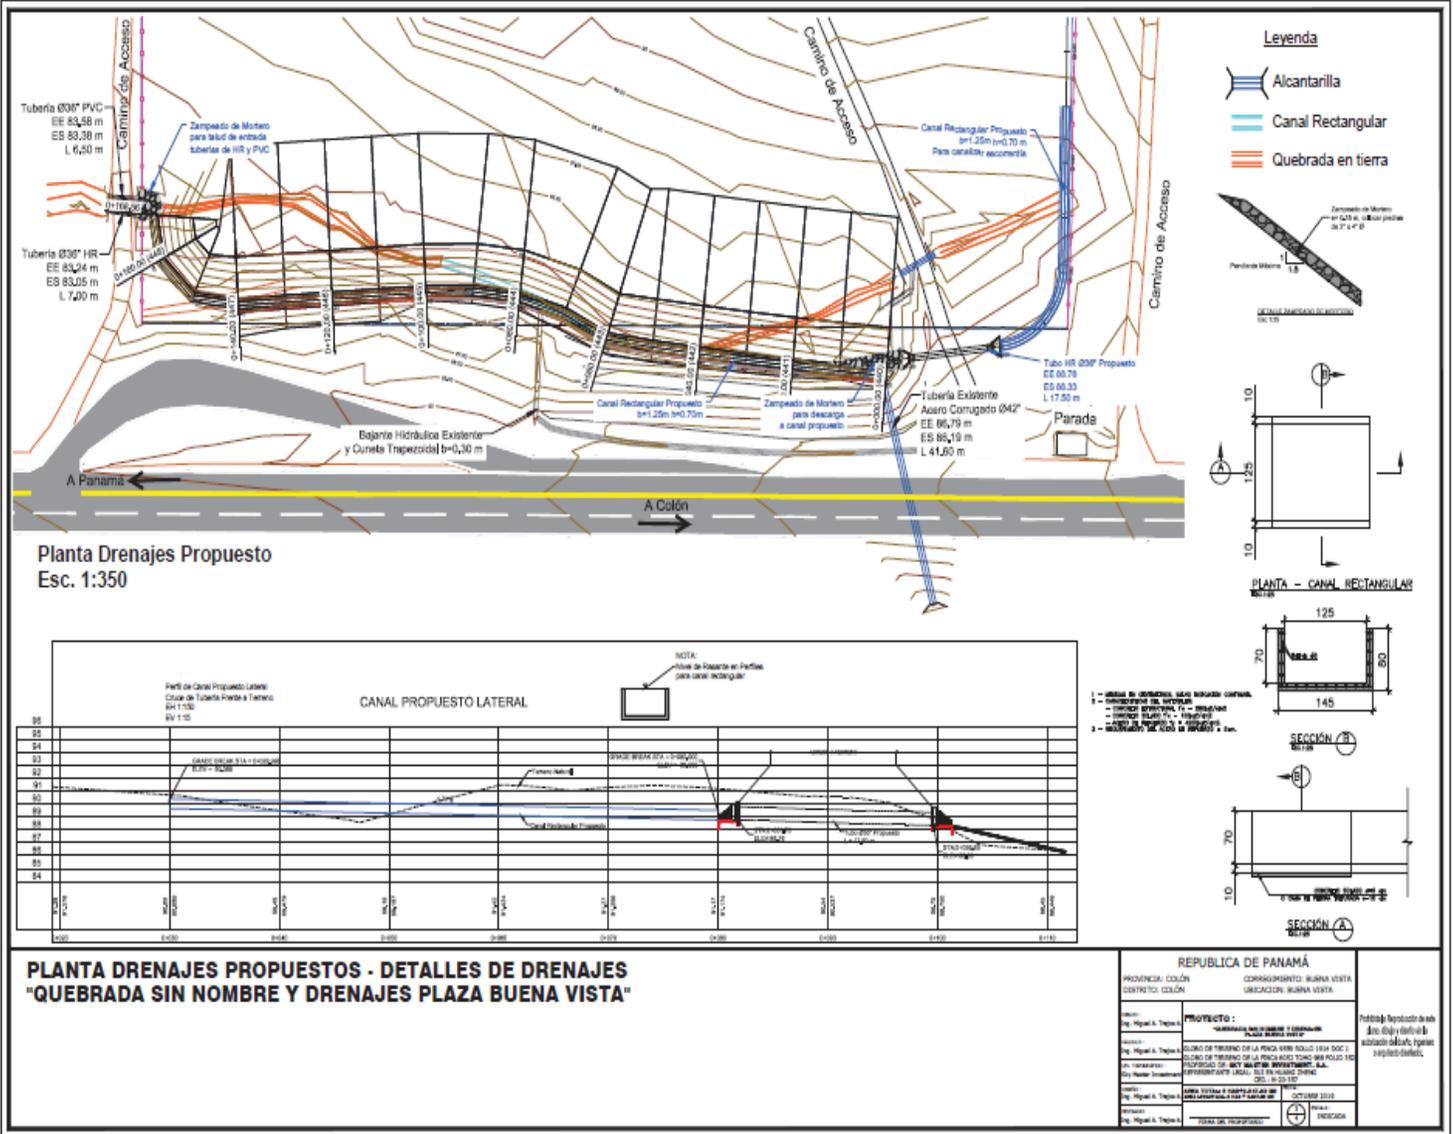
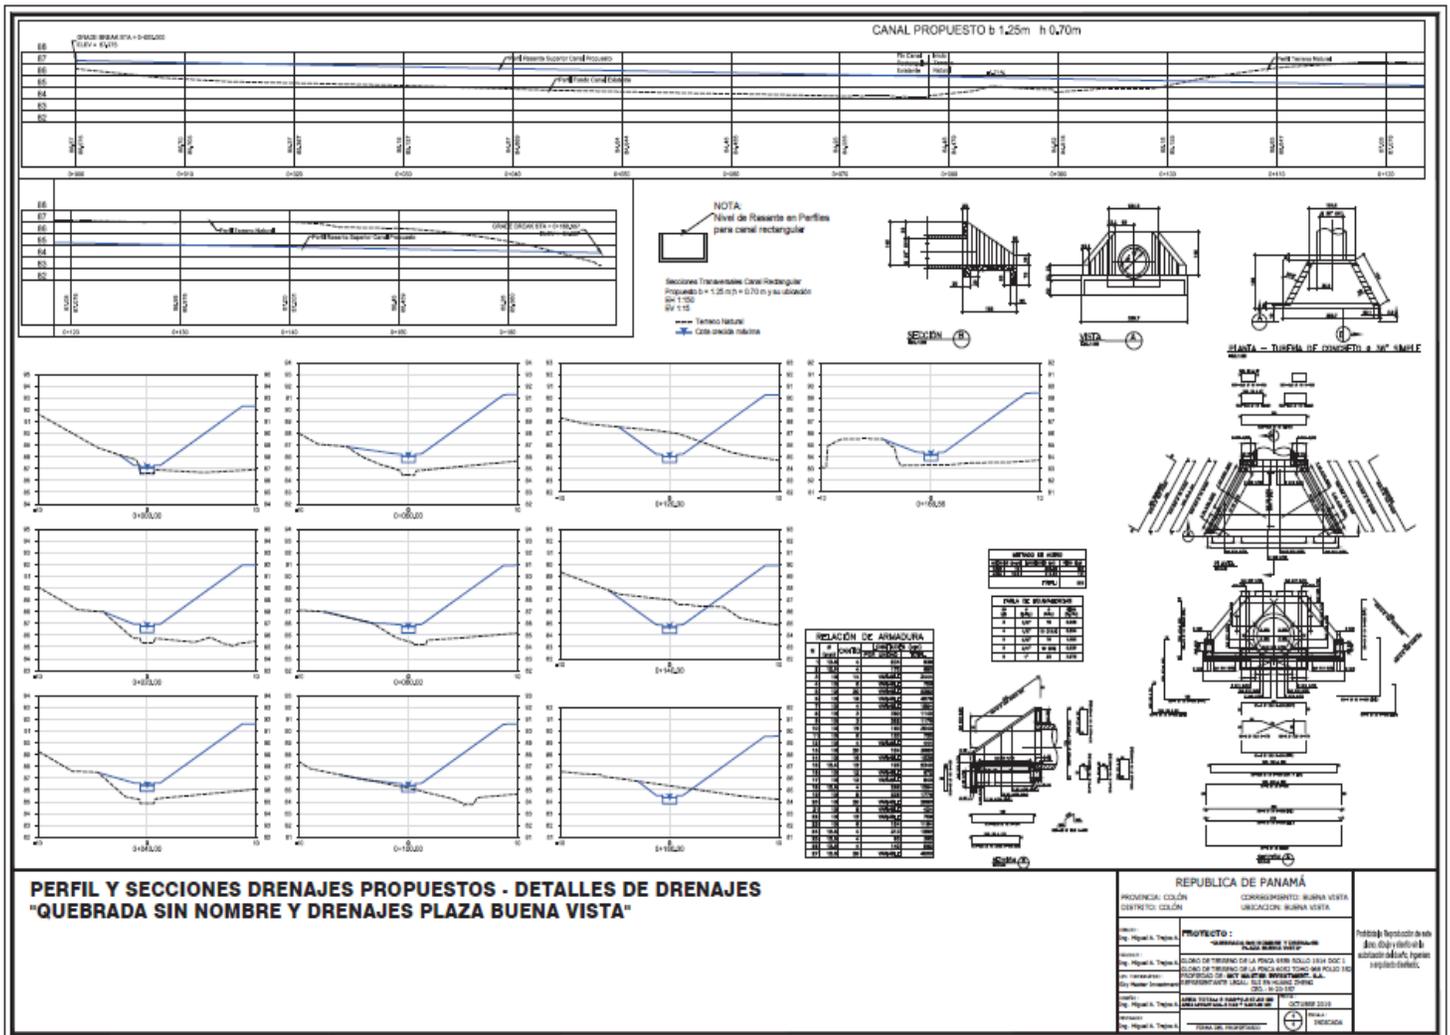
PLANTA TOPOGRAFICA, PERFIL SECCIONES DE
DRENAJES EXISTENTE, PLANTA DE DRENAJES
PROPUESTA, PERFICES Y SECCIONNES DRENAJES
PROPUECTO.
