### Mapa Hidrológico

Estudio de Impacto Ambiental Categoría II

"Reemplazo de la Línea de Transmisión de Mata de Nance - Boqueron - Progreso-Frontera 230 Kv"

Tramo 1- Mata de Nance - Boquerón

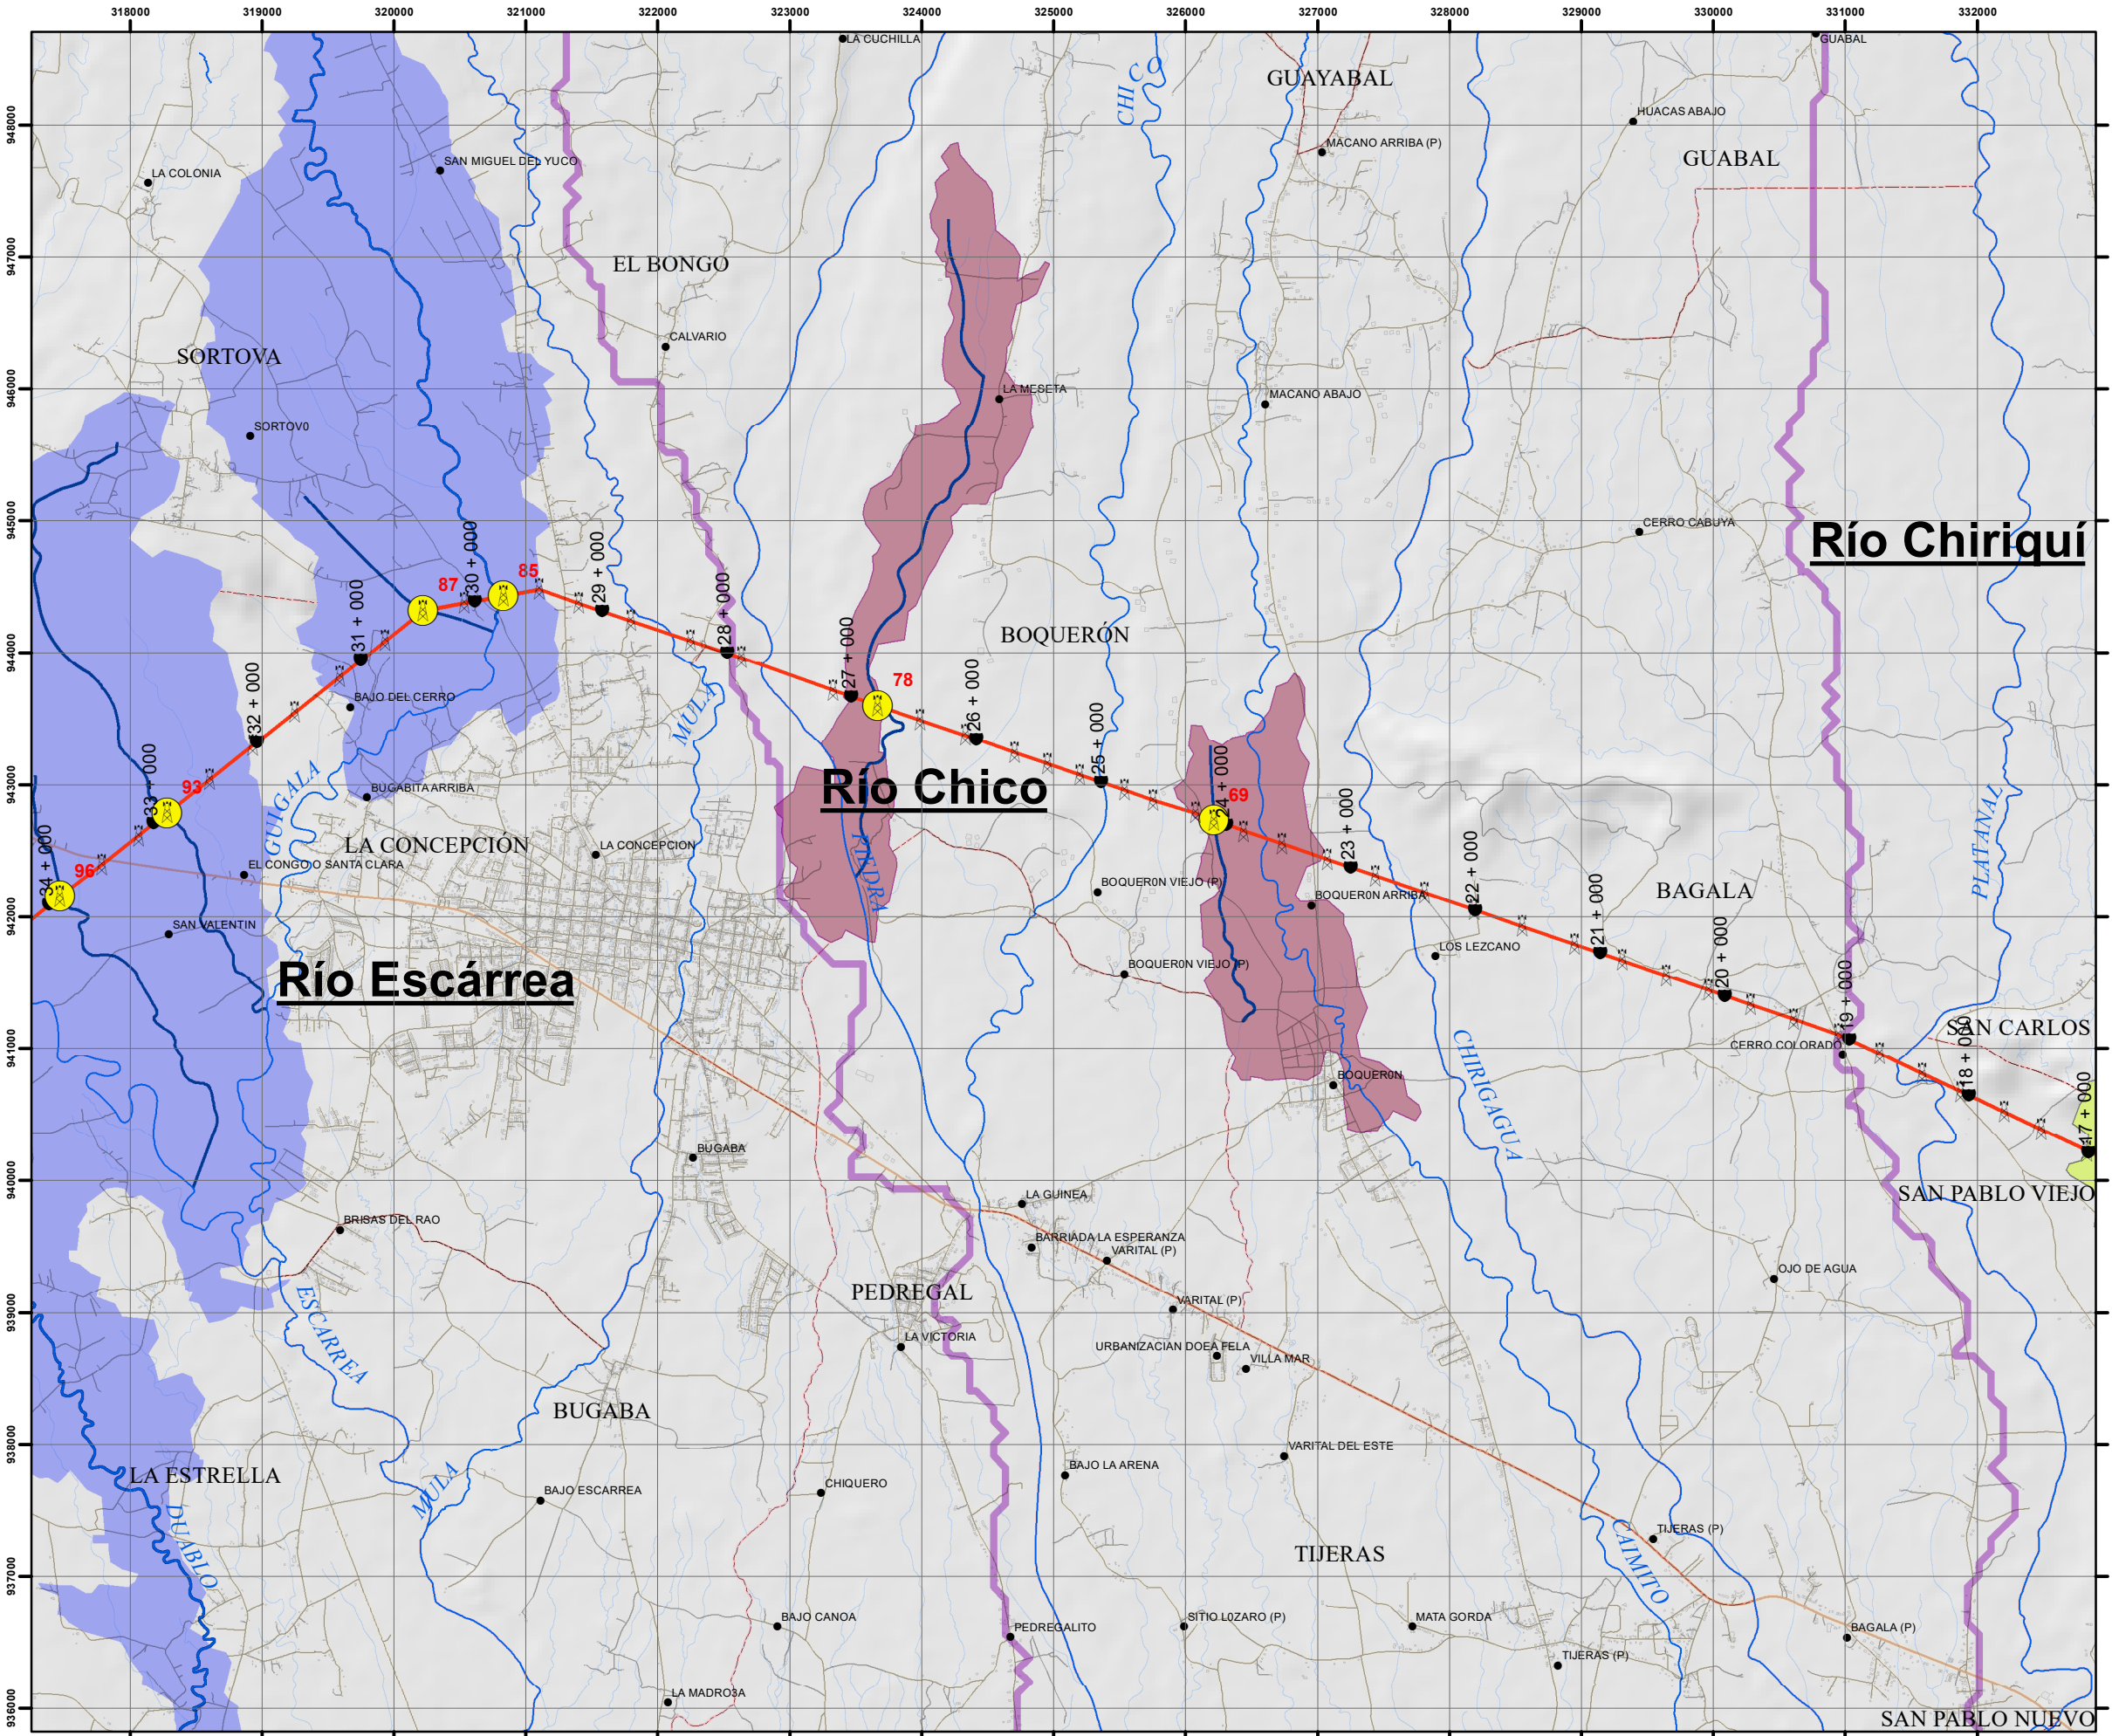
Tramo Mata de Nance - Progreso (17+000 - 34+000)

| Corriente Superficial Cerca a Torres | | | | |
| Torre | Este | Norte | Tipo | Nombre de Río/Quebrada |
| 69 | 326213.17 | 942731.52 | Quebrada | Quebrada Tejar |
| 78 | 323666.09 | 943601.64 | Quebrada | Quebrada Tapa |
| 85 | 320827.57 | 944430.83 | Ríos | Río Guigala |
| 87 | 320221.06 | 944320.52 | Quebrada | Quebrada El Tigre |
| 93 | 318280.17 | 942785.33 | Quebrada | Quebrada Cañazas |

Microcuencas ubicadas en las cuencas

- 104 - Escárrea
- 106 - Río Chico

Entre PK 17 + 000 a PK 34 + 000
