Estudio de Impacto Ambiental Categoría II

Proyecto
“Reemplazo de la Línea de Transmisión Mata de
Nance-Boquerón-Progreso-Frontera 230 kV”

Respuesta a la Nota DEIA-DEEIA-AC-0128-
3009-2020

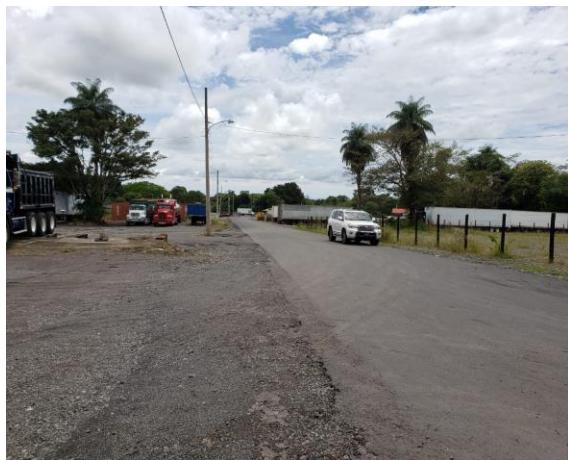
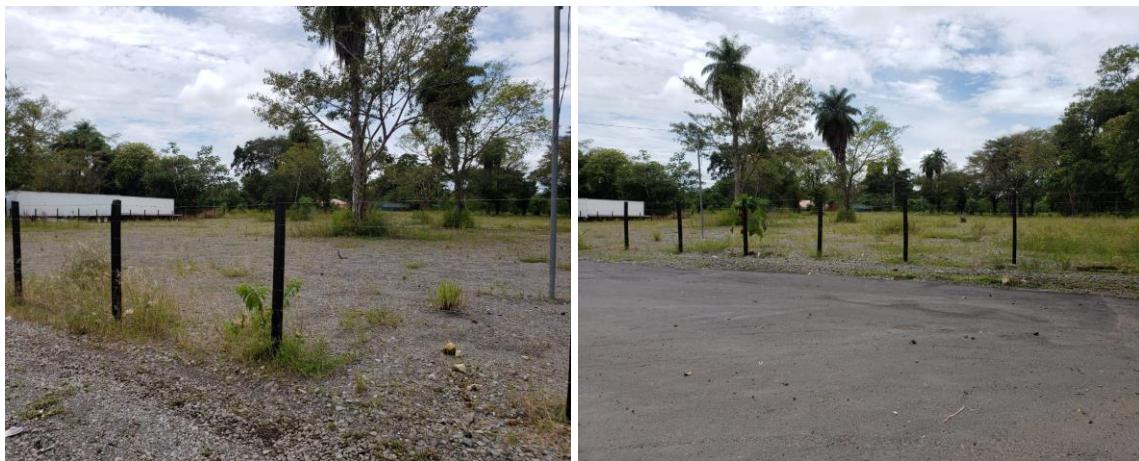
Imágenes 1, 2 y 3. Patio de Boquerón. El terreno ya se encuentra intervenido y no requiere la tala y/o poda de árboles

Respecto al patio de Boquerón, la empresa Transmisión & comunicación, S.A. (T&C.S.A.) mantiene un contrato de arrendamiento con el propietario (ver Anexo 4).

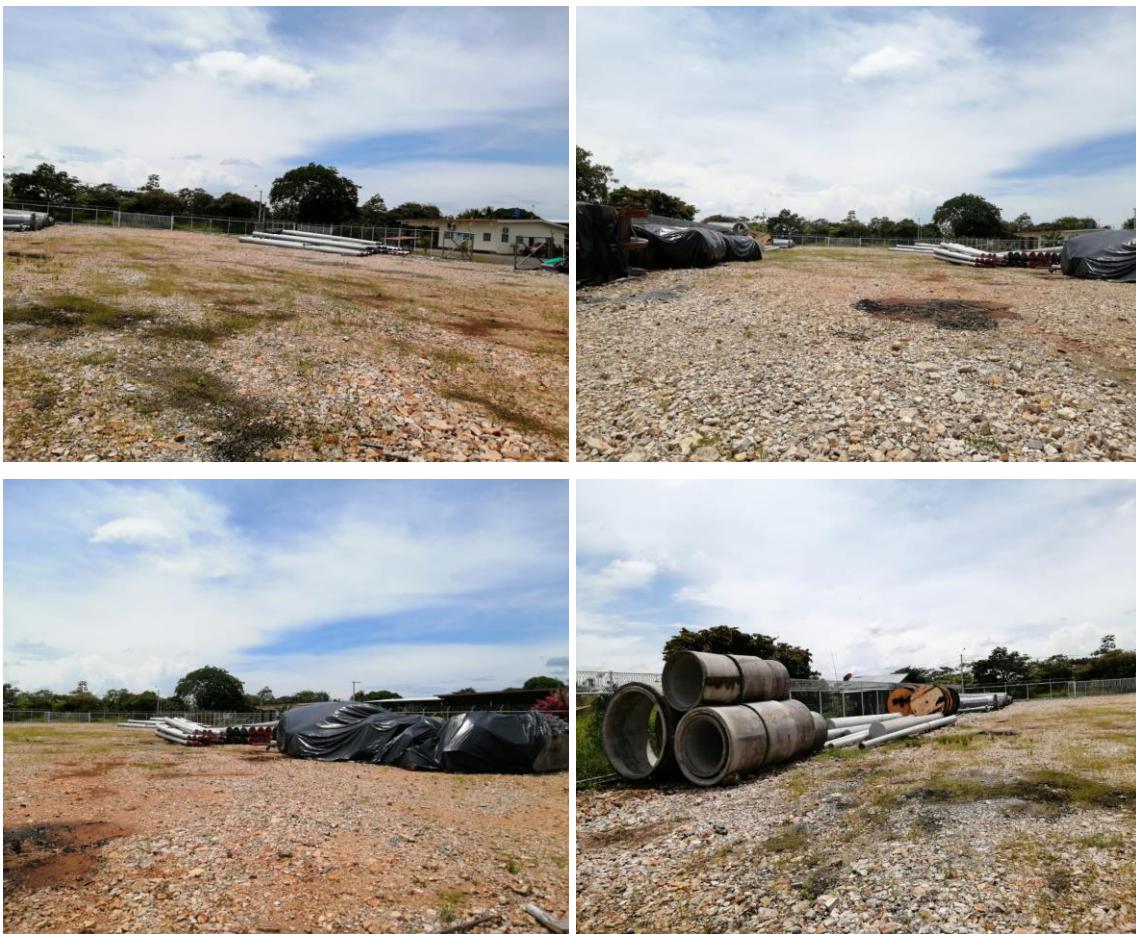
Imágenes 4, 5, 6 y 7. Patio de Aguadulce. Nótese que el mismo se encuentra intervenido y actualmente es utilizado para depósito de materiales de otros proyectos desarrollados por el contratista

Respuesta: El patio ubicado en Aguadulce sí forma parte del alcance definido del presente EsIA. Ese patio se utilizará solo para depósito de materiales e insumos en la etapa de construcción.

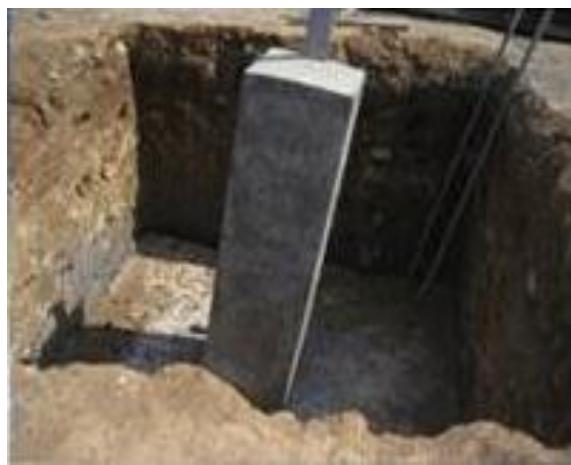
Imagen 8. Área de excavación requerida para la fundación de las Torres

Respuesta: Para la construcción de este proyecto no tenemos contemplado la utilización de depósitos de material excedente (botaderos) propios, debido a que se espera la realización de excavaciones puntuales con un volumen aproximado a los 20 m³, por cada base de torre (Imagen 8), una parte de este material excavado será

reutilizado para cubrir los espacios sobrantes en las bases de las torres luego del vaciado de concreto, y el material sobrante será distribuido alrededor de la torre, incorporándolo nuevamente al suelo; sin embargo de ser necesario disponer de más material del esperado y este material deba ser trasladado fuera del área de proyecto, el mismo será enviado a botaderos autorizados que cuenten con los respectivos permisos para su operación los cuales serán identificados en el mercado local.
